절토사면 (4)

STA 2+724 ~ 3+000(좌)

| 용역명 | 시행청 | 점검기관 | 구조물명 | 도면명 | 도면번호 |
|---|---|---|---|---|---|
| 비봉~매송간 도시고속도로 정밀안전점검 | 화성도시고속도로 | (주)KSR큰사람 | 절토사면 (4) | STA 2+724 ~ 3+000(우) | 004 |

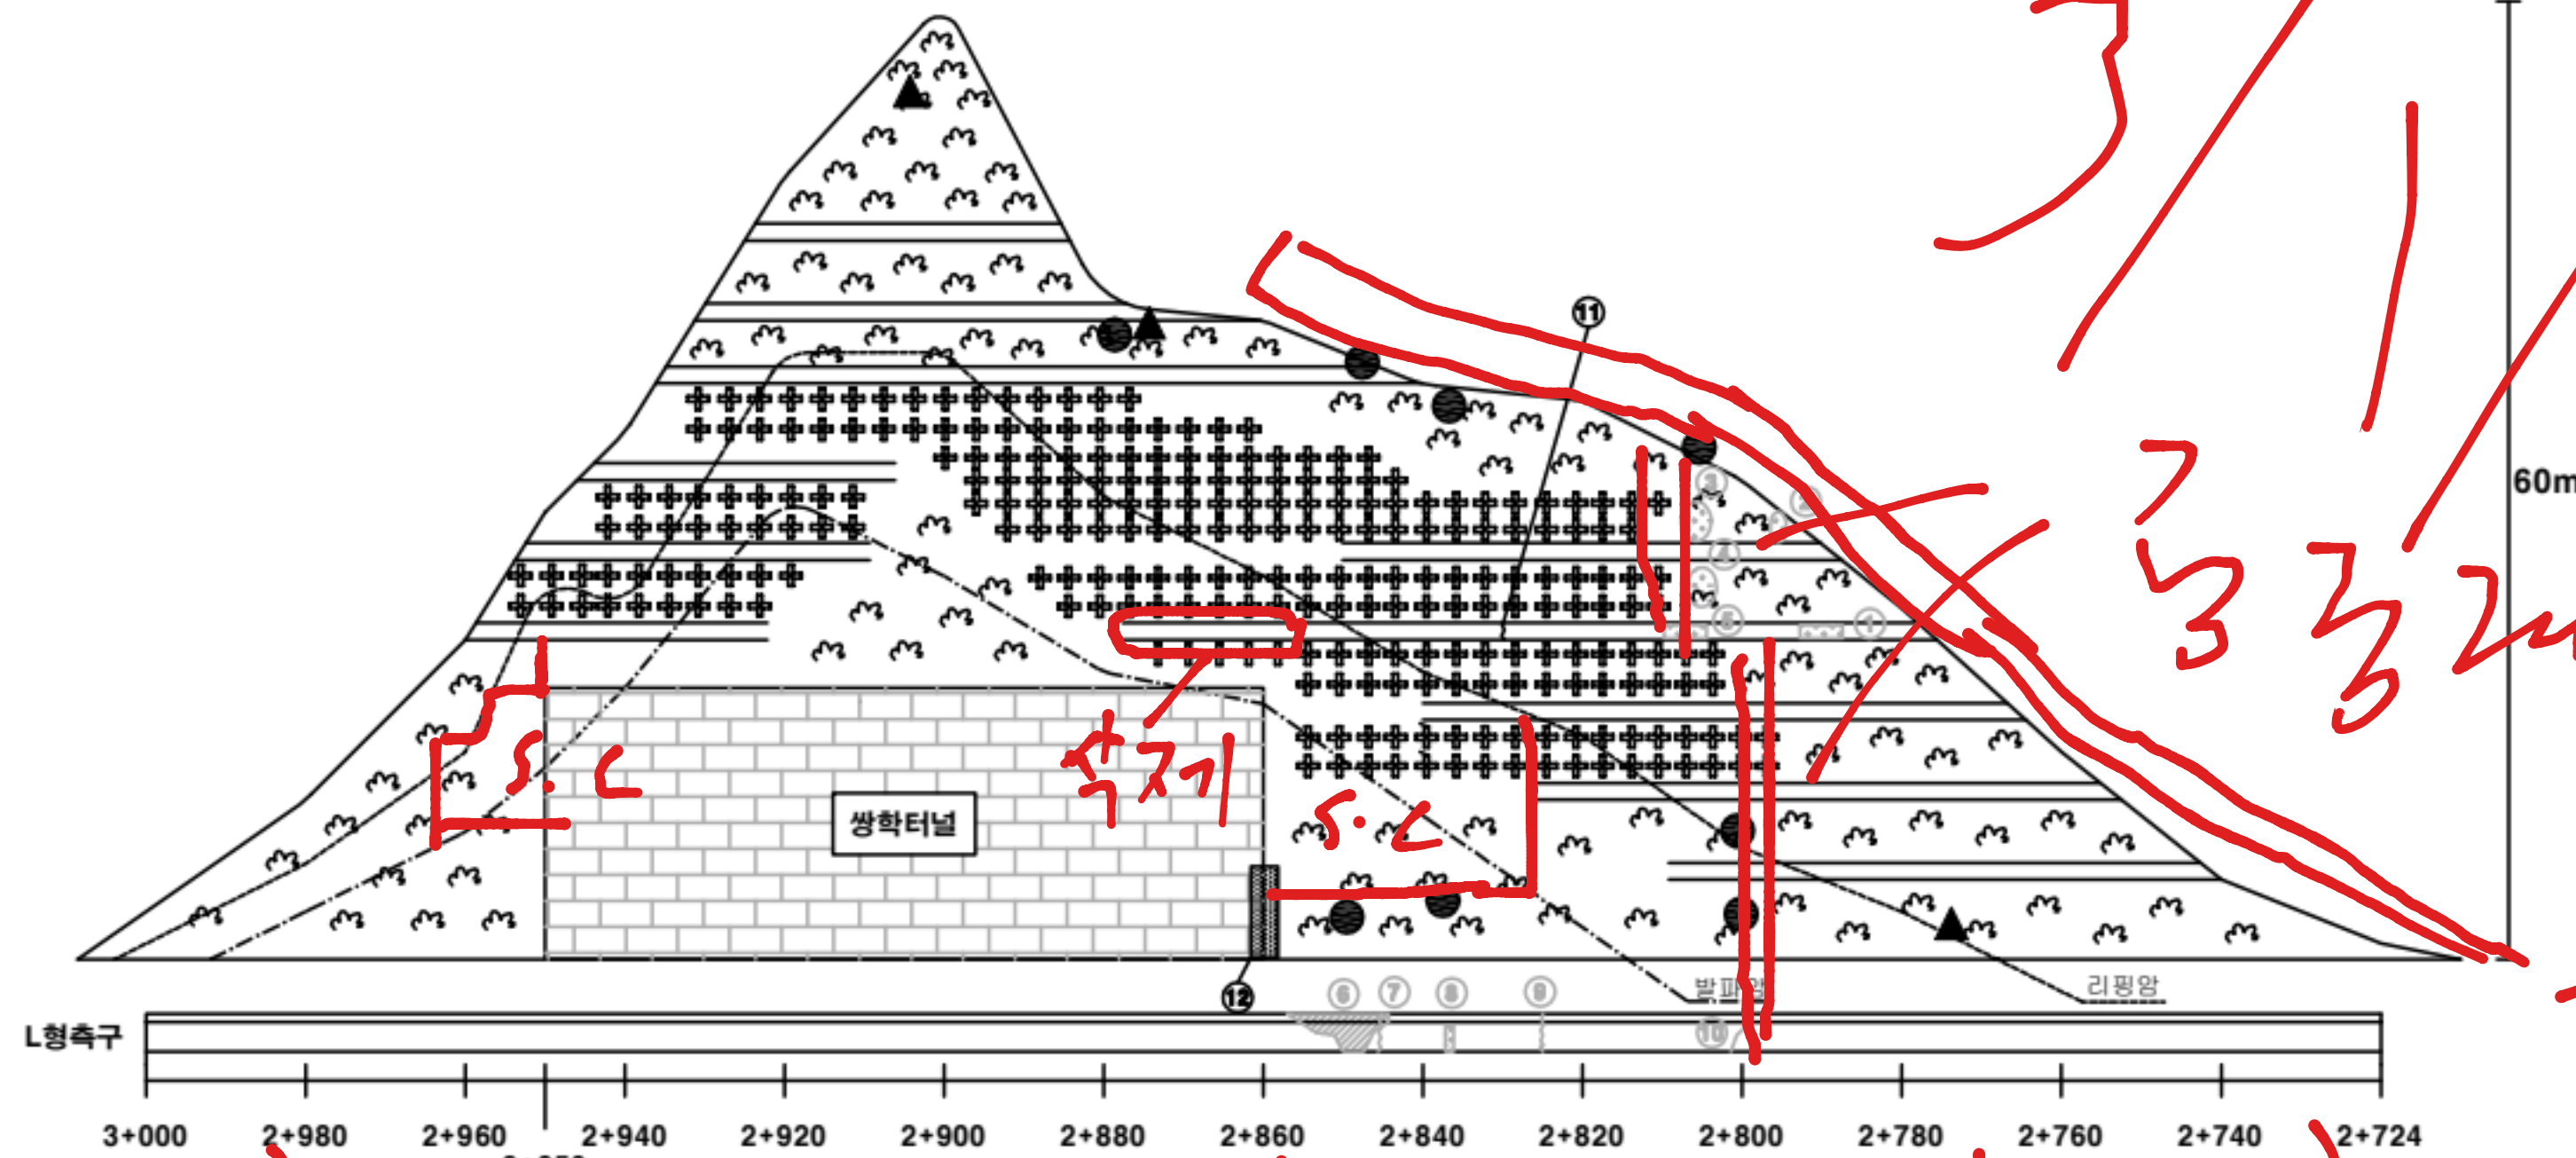
| 번<br>호 | 신·<br>구 | 손상내용 | 손상물량 | | | | | 보수물량 | | 비 고 | 번<br>호 | 신·<br>구 | 손상내용 | 손상물량 | | | | | 보수물량 | | 비 고 | | |
|---|---|---|---|---|---|---|---|---|---|---|---|---|---|---|---|---|---|---|---|---|---|---|---|
| 1 | | 소단배수로 토사퇴적 | | | 1.0 | 3.0 | 3.0 | 1 | ㎡ | 3.0 | 보수완료 | 16 | | | | | | | | | | | |
| 2 | | 표층유실 | | | 3.0 | 6.0 | 9.0 | 1 | ㎡ | 9.0 | 보수완료 | 17 | | | | | | | | | | | |
| 3 | | 표층유실 | | | 2.0 | 2.0 | 2.0 | 1 | ㎡ | 2.0 | 보수완료 | 18 | | | | | | | | | | | |
| 4 | | 표층유실 | | | 2.0 | 6.0 | 6.0 | 1 | ㎡ | 6.0 | 보수완료 | 19 | | | | | | | | | | | |
| 5 | | 소단배수로 토사퇴적 | | | 1.5 | 10.0 | 15.0 | 1 | ㎡ | 15.0 | 보수완료 | 20 | | | | | | | | | | | |
| 6 | | L형측구 파손 | | | 2.0 | 1.0 | 2.0 | 1 | ㎡ | 2.0 | 보수완료 | 21 | | | | | | | | | | | |
| 7 | | L형측구 균열 | 0.5 | | | 1.2 | | 1 | ■ | 1.2 | 보수완료 | 22 | | | | | | | | | | | |
| 8 | | L형측구 이음부 파손 | | | 0.1 | 1.0 | 0.1 | 1 | ㎡ | 0.1 | 보수완료 | 23 | | | | | | | | | | | |
| 9 | | L형측구 균열 | 0.5 | | | 1.2 | | 1 | ■ | 1.2 | 보수완료 | 24 | | | | | | | | | | | |
| 10 | | L형측구 균열 | 0.5 | | | 1.5 | | 1 | ■ | 1.5 | 보수완료 | 25 | | | | | | | | | | | |
| 11 | | 침하균열 | 40.0 | | | 4.0 | | 1 | ■ | 4.0 | 24상 | 26 | | | | | | | | | | | |
| 12 | | 누수 | | | 0.1 | 1.0 | 0.1 | 1 | ㎡ | 0.1 | 24상 | 27 | | | | | | | | | | | |

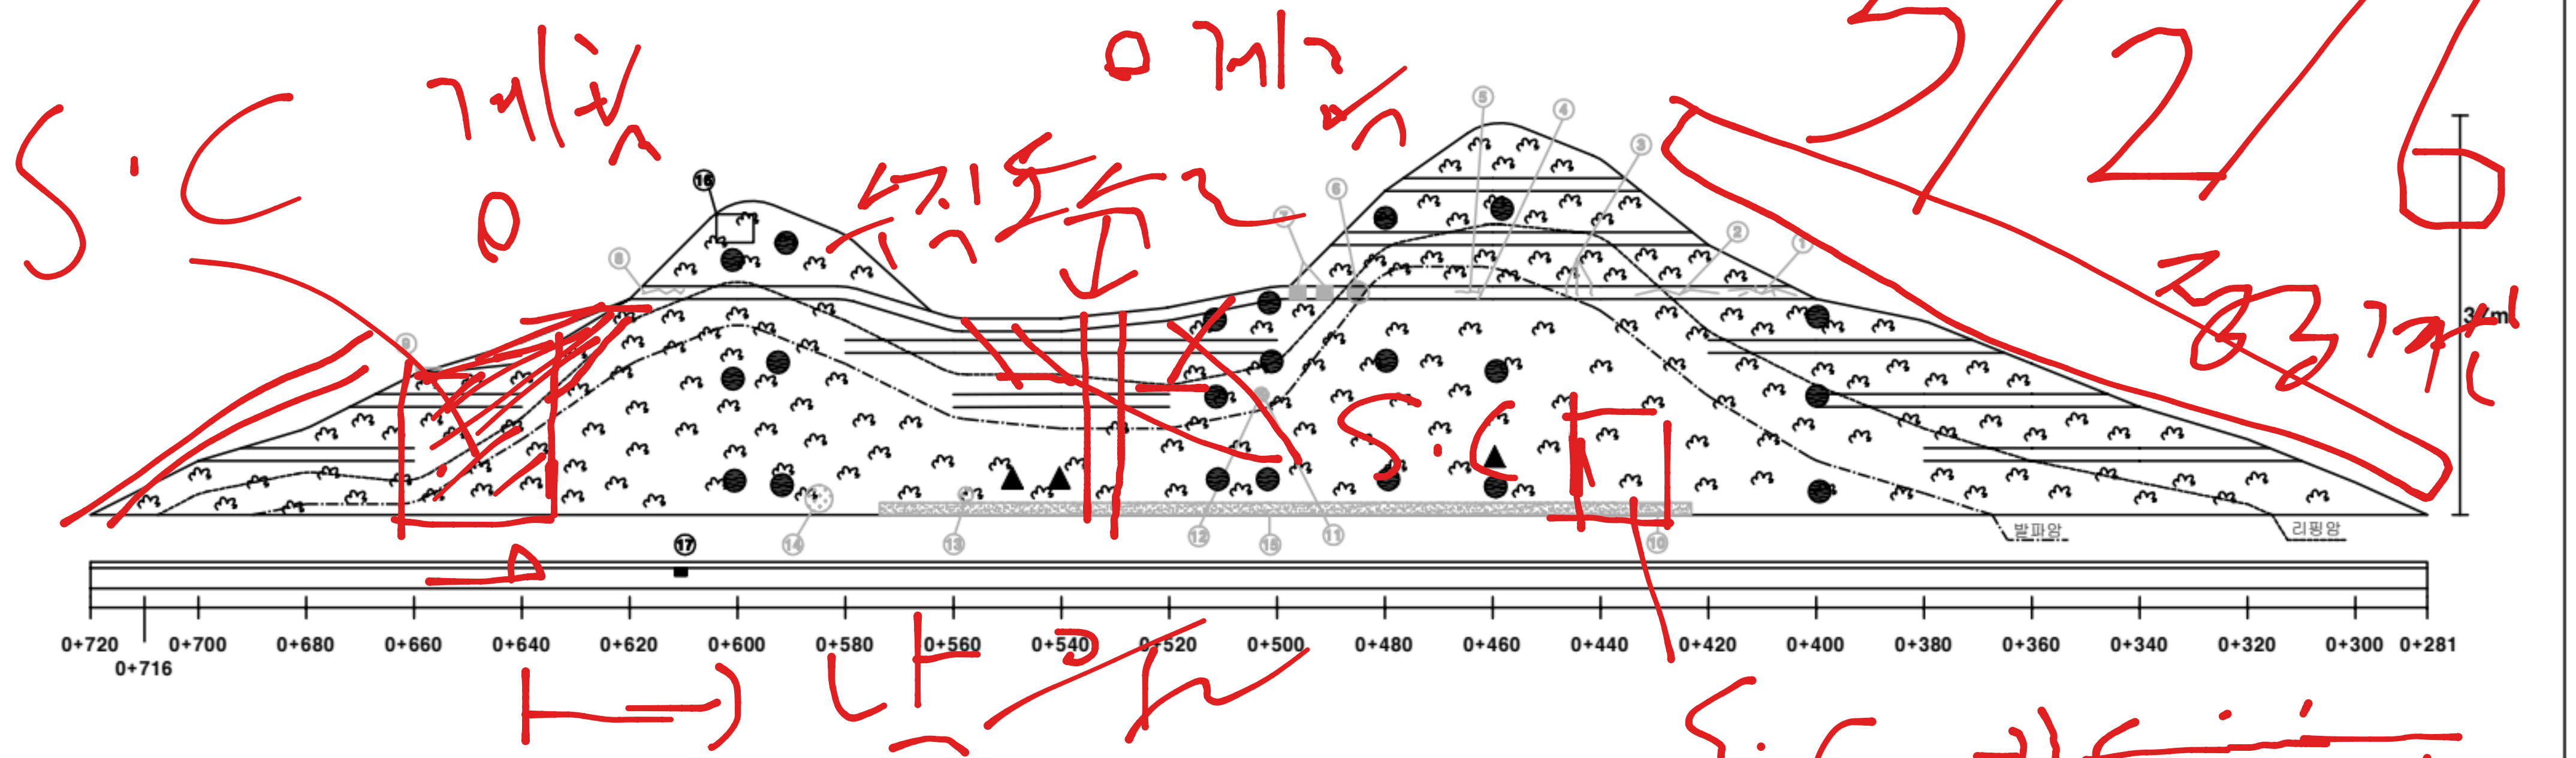
STA 0+281 ~ 0+716(우)

| 번<br>호 | 신·<br>구 | 손상내용 | 손상물량 | | | | | | 보수물량 | | 비 고 | 번<br>호 | 신·<br>구 | 손상내용 | 손상물량 | | | | | | 보수물량 | | 비 고 |
|---|---|---|---|---|---|---|---|---|---|---|---|---|---|---|---|---|---|---|---|---|---|---|---|
| 1 | | 소단배수로 보수부 재균열 | 1.0 | | | 9.0 | | 1 | ■ | 9.0 | 보수완료 | 16 | | 식생불량 | | | | | | 1 | EA | 1.0 | 24상 |
| 2 | | 소단배수로 균열 | 0.5 | | | 2.0 | | 1 | ■ | 2.0 | 보수완료 | 17 | | 파손 | | | 1.0 | 0.25 | 0.25 | 1 | ㎡ | 0.25 | 24상 |
| 3 | | 소단배수로 균열 | 0.5 | | | 1.0 | | 3 | ■ | 3.0 | 보수완료 | 18 | | | | | | | | | | | |
| 4 | | 소단배수로 균열 | 0.3 | | | 2.0 | | 1 | ■ | 2.0 | 보수완료 | 19 | | | | | | | | | | | |
| 5 | | 소단배수로 균열 | 0.3 | | | 1.0 | | 1 | ■ | 1.0 | 보수완료 | 20 | | | | | | | | | | | |
| 6 | | 소단배수로 토사퇴적 | | | 1.5 | 4.0 | 6.0 | 1 | ㎡ | 6.0 | 보수완료 | 21 | | | | | | | | | | | |
| 7 | | 소단배수로 망상균열 | 0.2 | | 1.5 | 3.0 | 4.5 | 2 | ㎡ | 9.0 | 보수완료 | 22 | | | | | | | | | | | |
| 8 | | 소단배수로 균열 | 1.0 | | | 7.0 | | 1 | ■ | 7.0 | 보수완료 | 23 | | | | | | | | | | | |
| 9 | | 산마루측구 낙엽퇴적 | | | 0.5 | 2.0 | 1.0 | 1 | ㎡ | 1.0 | 보수완료 | 24 | | | | | | | | | | | |
| 10 | | 녹생토 퇴적 | | | 85.0 | 2.0 | 170.0 | 1 | ㎡ | 170.0 | 보수완료 | 25 | | | | | | | | | | | |
| 11 | | 낙석방지망 파손 | | | 0.5 | 0.4 | 0.2 | 1 | ㎡ | 0.2 | 보수완료 | 26 | | | | | | | | | | | |
| 12 | | 녹생토 유실 | | | 0.5 | 0.4 | 0.2 | 1 | ㎡ | 0.2 | 보수완료 | 27 | | | | | | | | | | | |
| 13 | | 폐기물적치 | | | 1.0 | 2.0 | 2.0 | 1 | ㎡ | 2.0 | 보수완료 | 28 | | | | | | | | | | | |
| 14 | | 봉락우려 | | | 5.0 | 5.0 | 25.0 | 1 | ㎡ | 25.0 | 보수완료 | 29 | | | | | | | | | | | |
| 15 | | 녹생토 퇴적 | | | 50.0 | 2.0 | 100.0 | 1 | ㎡ | 100.0 | 보수완료 | 30 | | | | | | | | | | | |

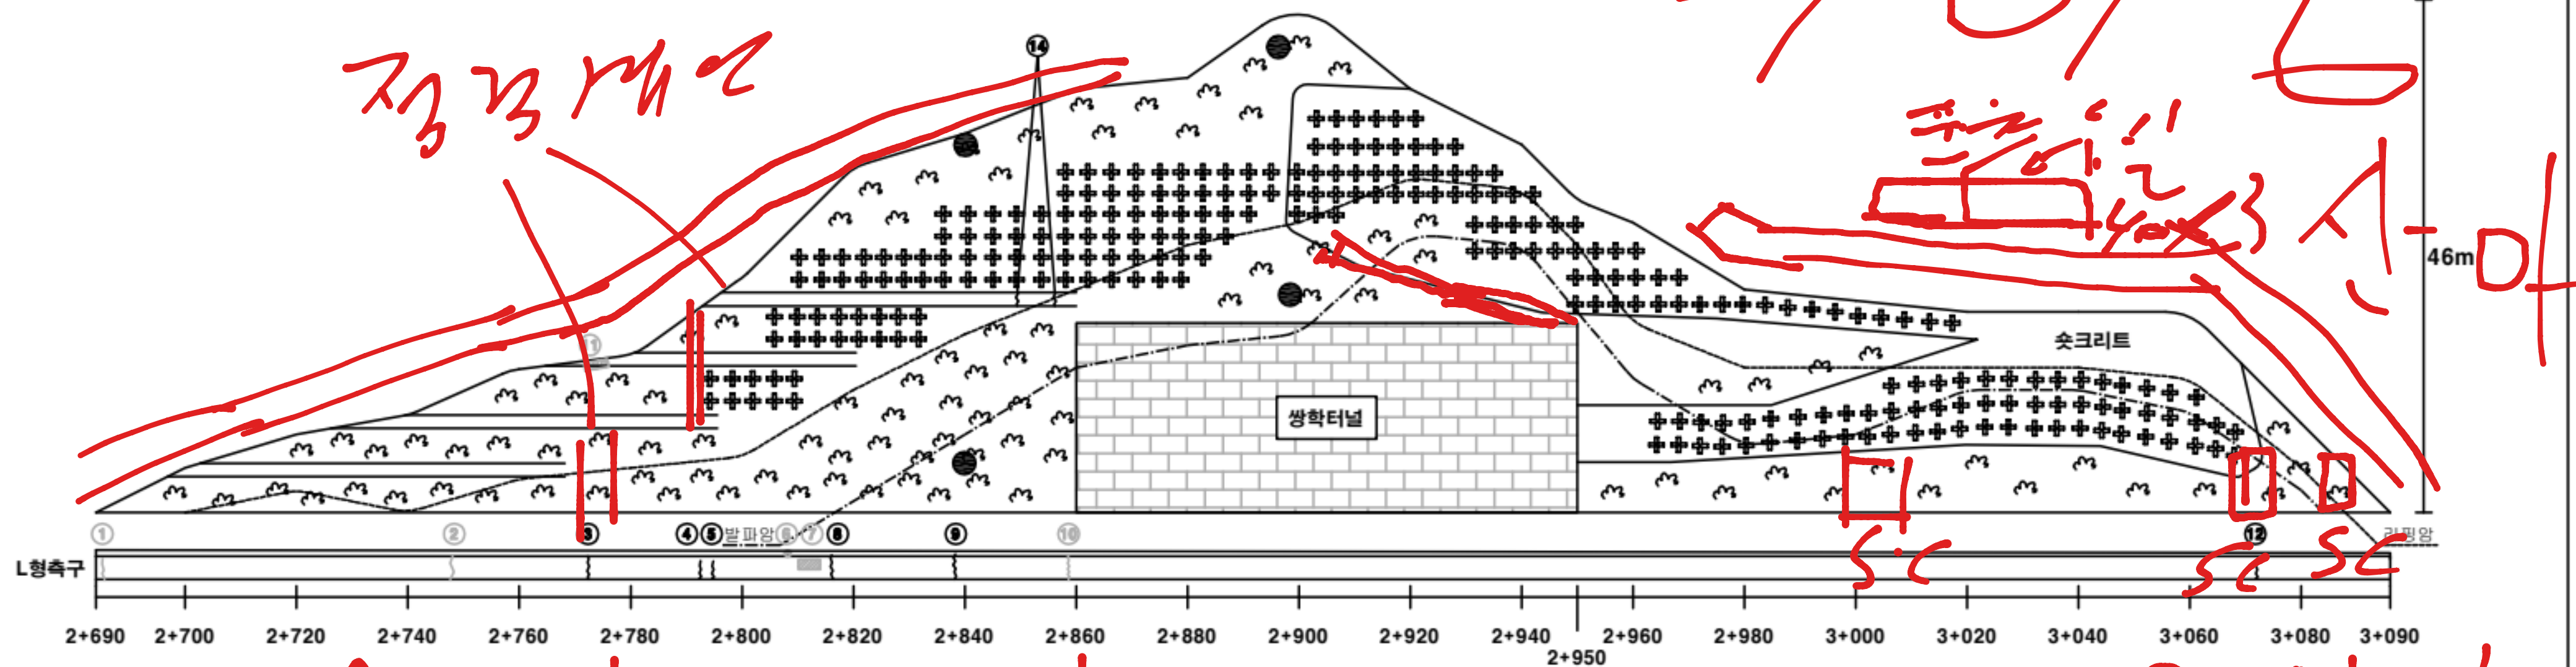
STA 2+690 ~ 3+090(좌)

| 번호 | 신·구 | 손상내용 | 손상물량 | | | | | | 보수물량 | | 비고 | 번호 | 신·구 | 손상내용 | 손상물량 | | | | | | 보수물량 | | 비고 | |
|---|---|---|---|---|---|---|---|---|---|---|---|---|---|---|---|---|---|---|---|---|---|---|---|--|
| 1 | | L형측구 균열 | 0.5 | | | 1.5 | | 1 | ■ | 1.5 | 보수완료 | 16 | | | | | | | | | | | | |
| 2 | | L형측구 균열 | 0.5 | | | 1.5 | | 1 | ■ | 1.5 | 보수완료 | 17 | | | | | | | | | | | | |
| 3 | | L형측구 균열 | 0.3 | | | 1.5 | | 1 | ■ | 1.5 | 24상 재손상 | 18 | | | | | | | | | | | | |
| 4 | | L형측구 균열 | 0.5 | | | 1.5 | | 1 | ■ | 1.5 | 24상 재손상 | 19 | | | | | | | | | | | | |
| 5 | | L형측구 균열 | 0.5 | | | 1.5 | | 1 | ■ | 1.5 | 24상 재손상 | 20 | | | | | | | | | | | | |
| 6 | | L형측구 파손 | | | 0.1 | 0.1 | 0.01 | 1 | ■ | 0.01 | 보수완료 | 21 | | | | | | | | | | | | |
| 7 | | L형측구 파손 | | | 0.2 | 0.1 | 0.02 | 1 | ■ | 0.02 | 보수완료 | 22 | | | | | | | | | | | | |
| 8 | | L형측구 균열 | 0.5 | | | 1.5 | | 1 | ■ | 1.5 | 24상 재손상 | 23 | | | | | | | | | | | | |
| 9 | | L형측구 균열 | 0.5 | | | 1.5 | | 1 | ■ | 1.5 | 24상 재손상 | 24 | | | | | | | | | | | | |
| 10 | | L형측구 균열 | 0.5 | | | 1.5 | | 1 | ■ | 1.5 | 보수완료 | 25 | | | | | | | | | | | | |
| 11 | | 산마루 낙엽퇴적 | | | 1.0 | 12.0 | 12.0 | 1 | ■ | 12.0 | 보수완료 | 26 | | | | | | | | | | | | |
| 12 | | 균열 | 0.2 | | | 1.0 | | 2 | ■ | 2.0 | 24상 | 27 | | | | | | | | | | | | |
| 13 | | 균열 | 1.0 | | | 1.2 | | 2 | ■ | 2.4 | 24상 | 28 | | | | | | | | | | | | |

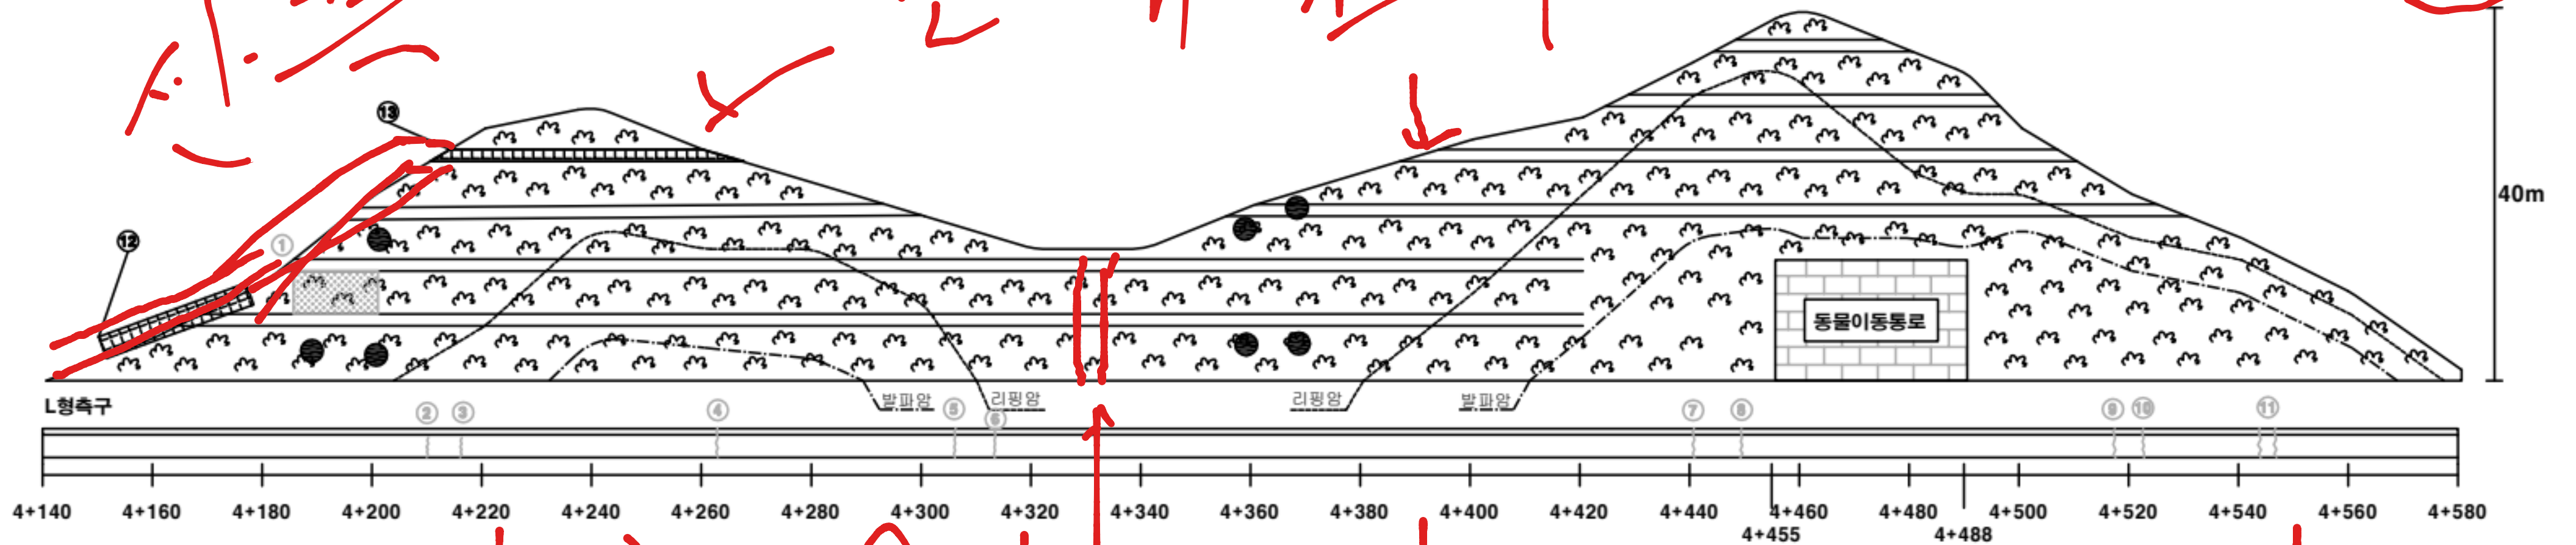
STA 4+140 ~ 4+455(좌)

| 번<br>호 | 신·구 | 손상내용 | 손상물량 | | | | | | 보수물량 | | 비 고 | 번<br>호 | 신·구 | 손상내용 | 손상물량 | | | | | | 보수물량 | | 비 고 | |
|---|---|---|---|---|---|---|---|---|---|---|---|---|---|---|---|---|---|---|---|---|---|---|---|--|
| 1 | | 녹생토 유실 | | | 0.8 | 35.0 | 28.0 | 1 | ㎡ | 14.0 | 보수완료 | 16 | | | | | | | | | | | | |
| 2 | | L형측구 균열 | 0.2 | | | 0.7 | | 1 | ■ | 0.7 | 보수완료 | 17 | | | | | | | | | | | | |
| 3 | | L형측구 균열 | 0.2 | | | 0.8 | | 1 | ■ | 0.8 | 보수완료 | 18 | | | | | | | | | | | | |
| 4 | | L형측구 균열 | 0.5 | | | 1.0 | | 1 | ■ | 1.0 | 보수완료 | 19 | | | | | | | | | | | | |
| 5 | | L형측구 균열 | 0.3 | | | 1.0 | | 1 | ■ | 1.0 | 보수완료 | 20 | | | | | | | | | | | | |
| 6 | | L형측구 균열 | 1.0 | | | 1.0 | | 1 | ■ | 1.0 | 보수완료 | 21 | | | | | | | | | | | | |
| 7 | | L형측구 균열 | 0.2 | | | 1.0 | | 1 | ■ | 1.0 | 보수완료 | 22 | | | | | | | | | | | | |
| 8 | | L형측구 균열 | 0.5 | | | 1.1 | | 1 | ■ | 1.1 | 보수완료 | 23 | | | | | | | | | | | | |
| 9 | | L형측구 균열 | 0.3 | | | 1.0 | | 2 | ■ | 2.0 | 보수완료 | 24 | | | | | | | | | | | | |
| 10 | | L형측구 균열 | 0.3 | | | 1.1 | | 1 | ■ | 1.1 | 보수완료 | 25 | | | | | | | | | | | | |
| 11 | | L형측구 균열 | 0.2 | | | 1.1 | | 2 | ■ | 2.2 | 보수완료 | 26 | | | | | | | | | | | | |
| 12 | | 낙엽퇴적 | | | 2.0 | 5.0 | 10.0 | 1 | ㎡ | 10.0 | 24상 | 27 | | | | | | | | | | | | |
| 13 | | 낙엽퇴적 | | | 2.0 | 6.0 | 12.0 | 1 | ㎡ | 12.0 | 24상 | 28 | | | | | | | | | | | | |

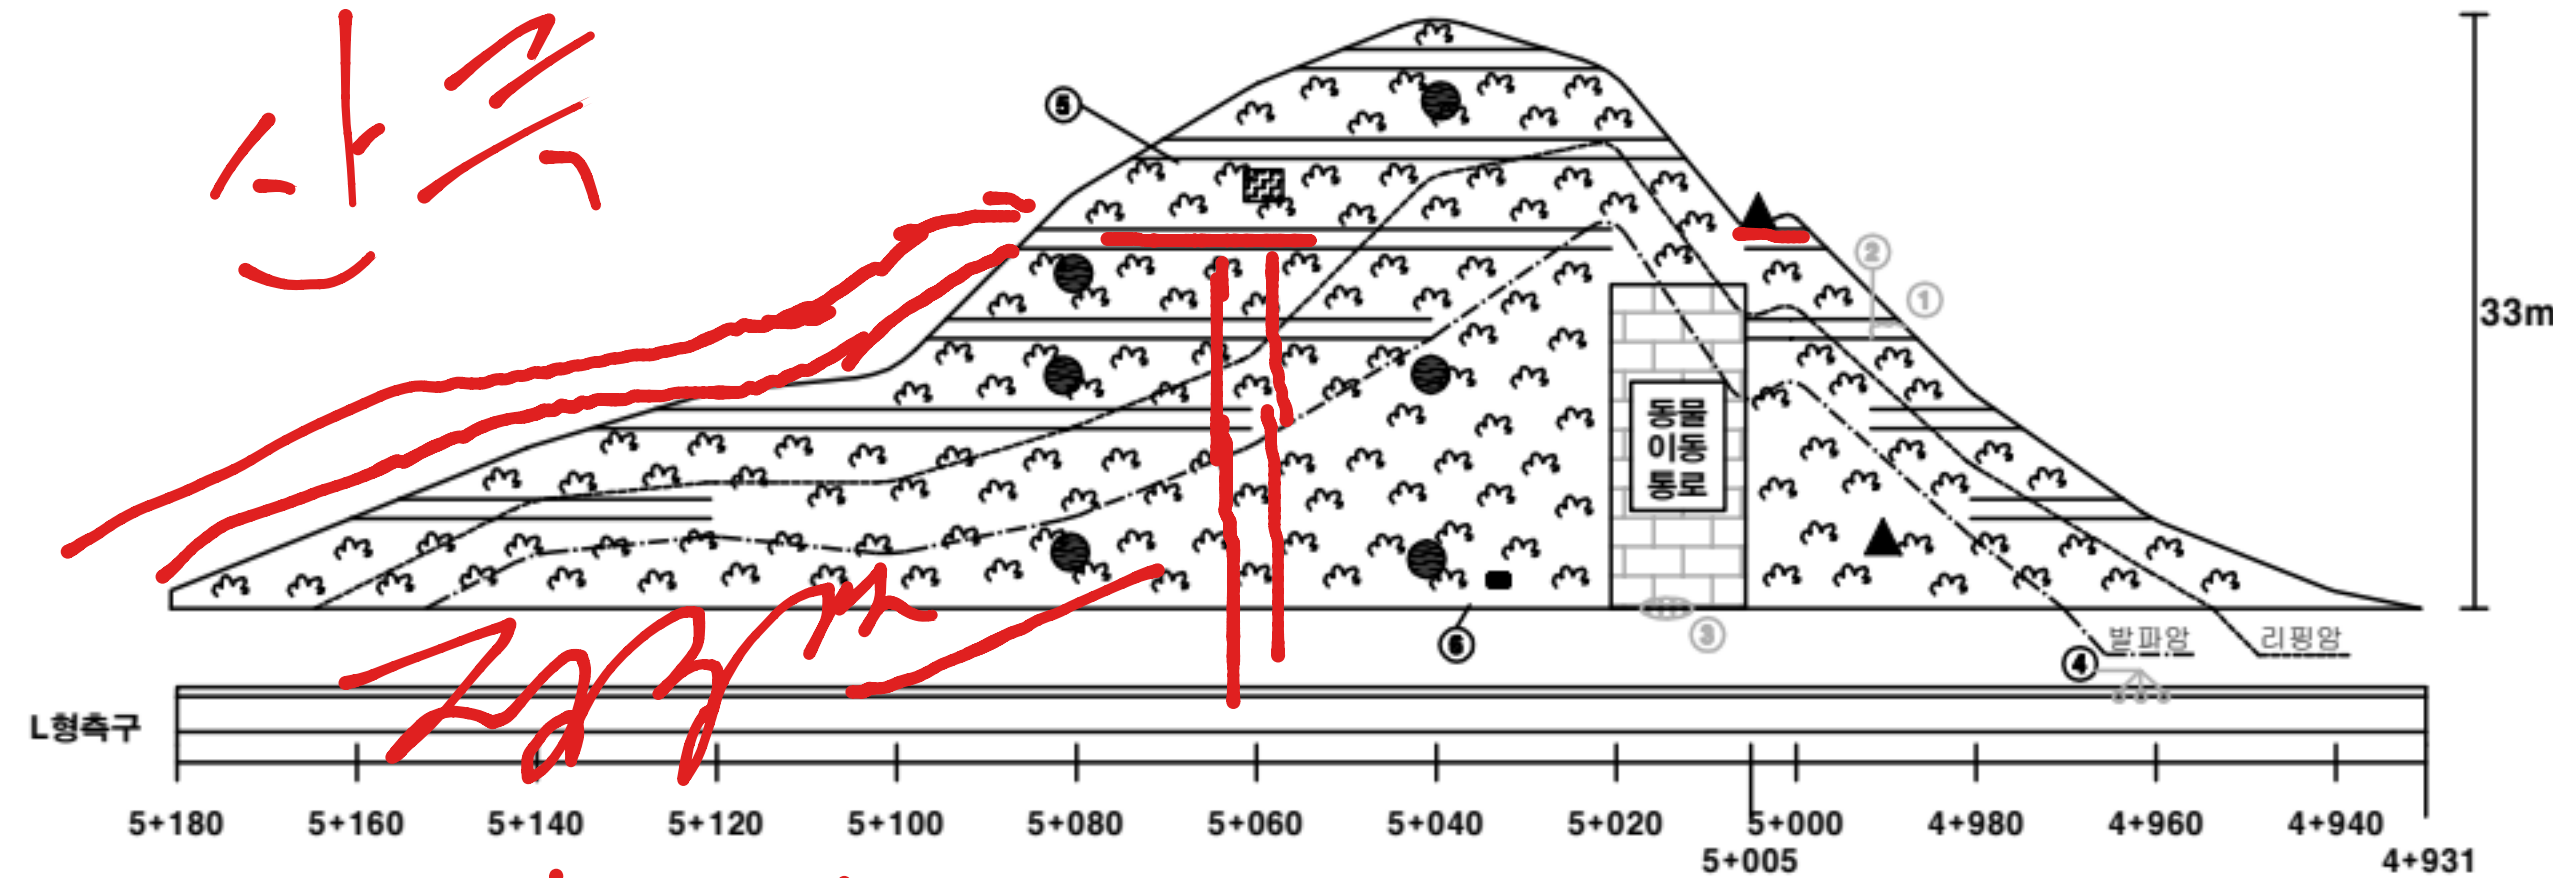
STA 4+931 ~ 5+160(우)

| 번호 | 신·구 | 손상내용 | 손상물량 | | | | | 보수물량 | | 비고 | 번호 | 신·구 | 손상내용 | 손상물량 | | | | | 보수물량 | | 비고 | | |
|---|---|---|---|---|---|---|---|---|---|---|---|---|---|---|---|---|---|---|---|---|---|---|---|
| 1 | | 소단배수로 균열 | 1.0 | | | 1.5 | | 1 | ■ | 1.5 | 보수완료 | 16 | | | | | | | | | | | |
| 2 | | 소단배수로 균열 | 0.5 | | | 0.8 | | 1 | ■ | 0.8 | 보수완료 | 17 | | | | | | | | | | | |
| 3 | | 누수 흔적 | | | 1.0 | 5.0 | 5.0 | 1 | ㎡ | 5.0 | 보수완료 | 18 | | | | | | | | | | | |
| 4 | | L형측구 파손 | | | 0.1 | 0.1 | 0.01 | 3 | ㎡ | 0.03 | 보수완료 | 19 | | | | | | | | | | | |
| 5 | | 표층유실 | | | 3.0 | 1.0 | 3.00 | 1 | ㎡ | 3.00 | 24상 | 20 | | | | | | | | | | | |
| 6 | | 토사퇴적 | | | 3.0 | 1.0 | 3.00 | 1 | ㎡ | 3.00 | 24상 | 21 | | | | | | | | | | | |

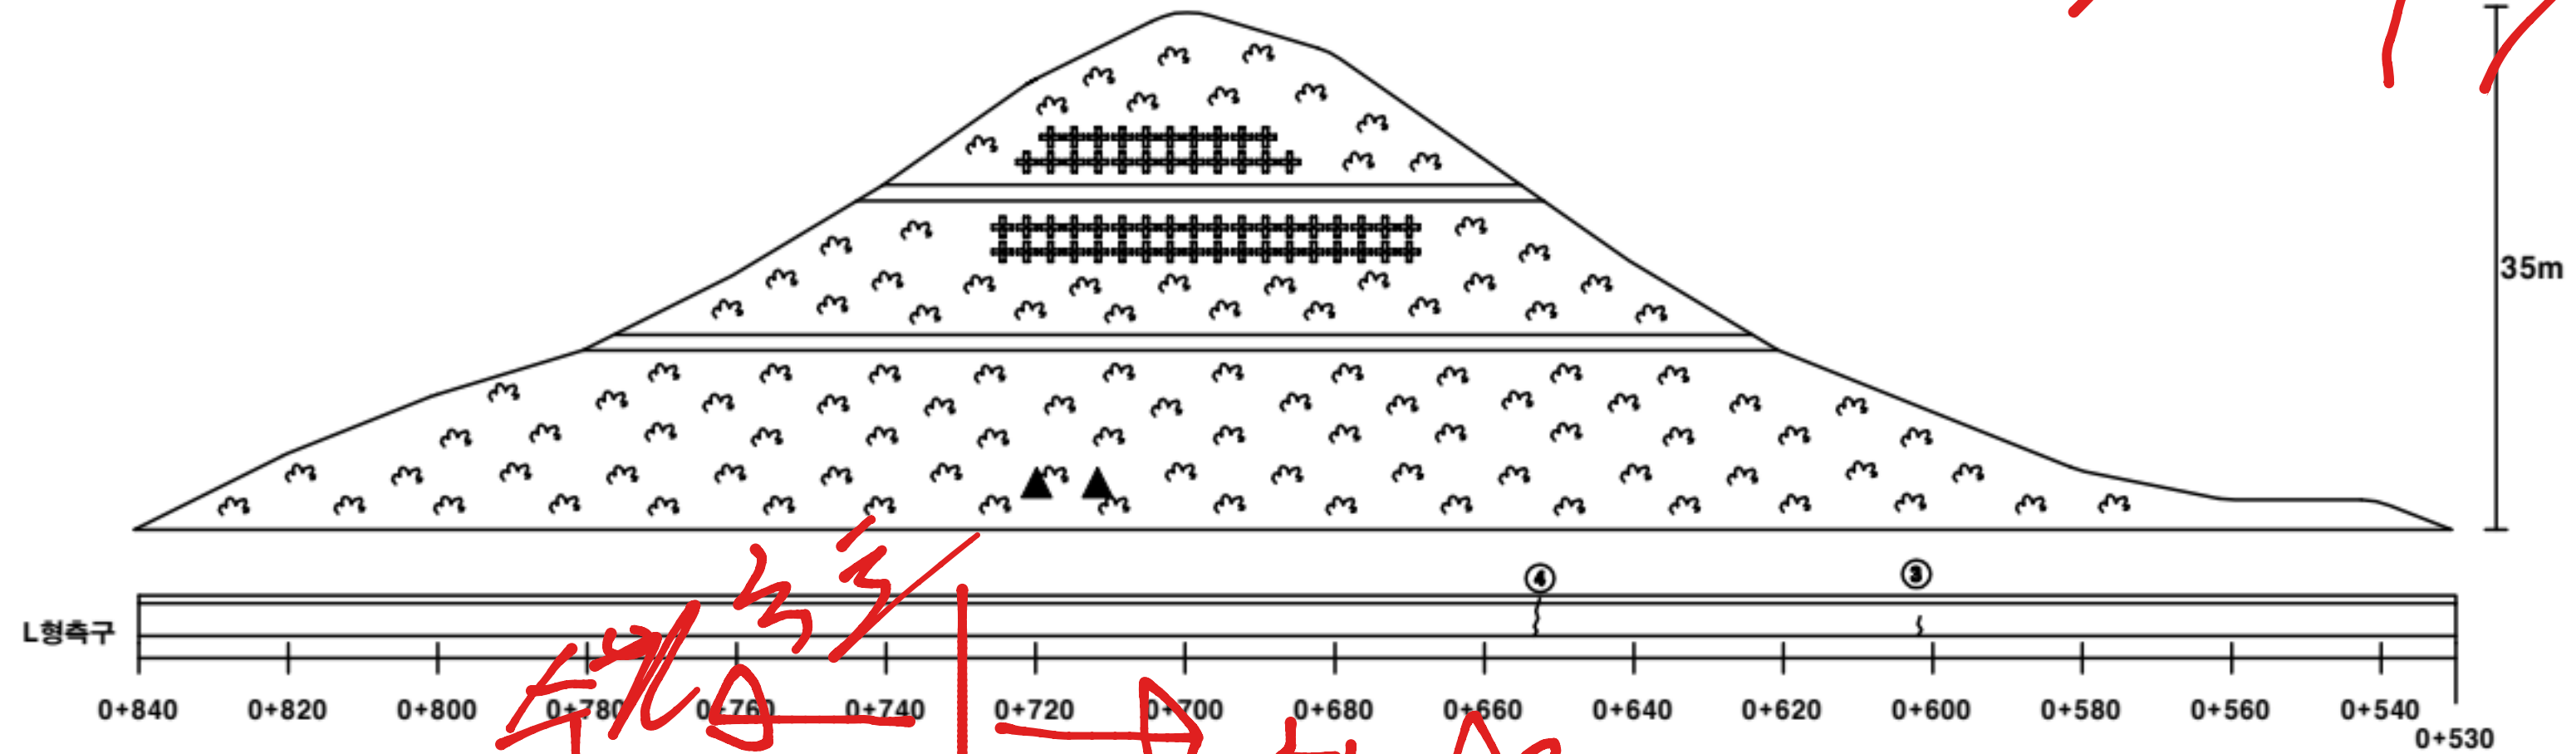
STA 0+530 ~ 0+702(우)

| 번호 | 신·구 | 손상내용 | 손상물량 | | | | | | 보수물량 | | 비고 | 번호 | 신·구 | 손상내용 | 손상물량 | | | | | | 보수물량 | | 비고 | |
|---|---|---|---|---|---|---|---|---|---|---|---|---|---|---|---|---|---|---|---|---|---|---|---|---|
| 1 | | L형측구 균열 | 1.0 | | | 1.1 | | 1 | ■ | 1.1 | 보수완료 | 16 | | | | | | | | | | | | |
| 2 | | L형측구 균열 | 1.0 | | | 0.3 | | 1 | ■ | 0.3 | 보수완료 | 17 | | | | | | | | | | | | |
| 3 | | L형측구 균열 | 1.0 | | | 0.6 | | 1 | ■ | 0.6 | 20상 | 18 | | | | | | | | | | | | |
| 4 | | L형측구 균열 | 1.0 | | | 1.5 | | 1 | ■ | 1.5 | 20상 | 19 | | | | | | | | | | | | |
