상주영천고속도로 2024~2025년 시설물 안전점검 용역  
(2025년 하반기 정밀안전점검)

# 외 관 조 사 망 도

산하교

2025.12

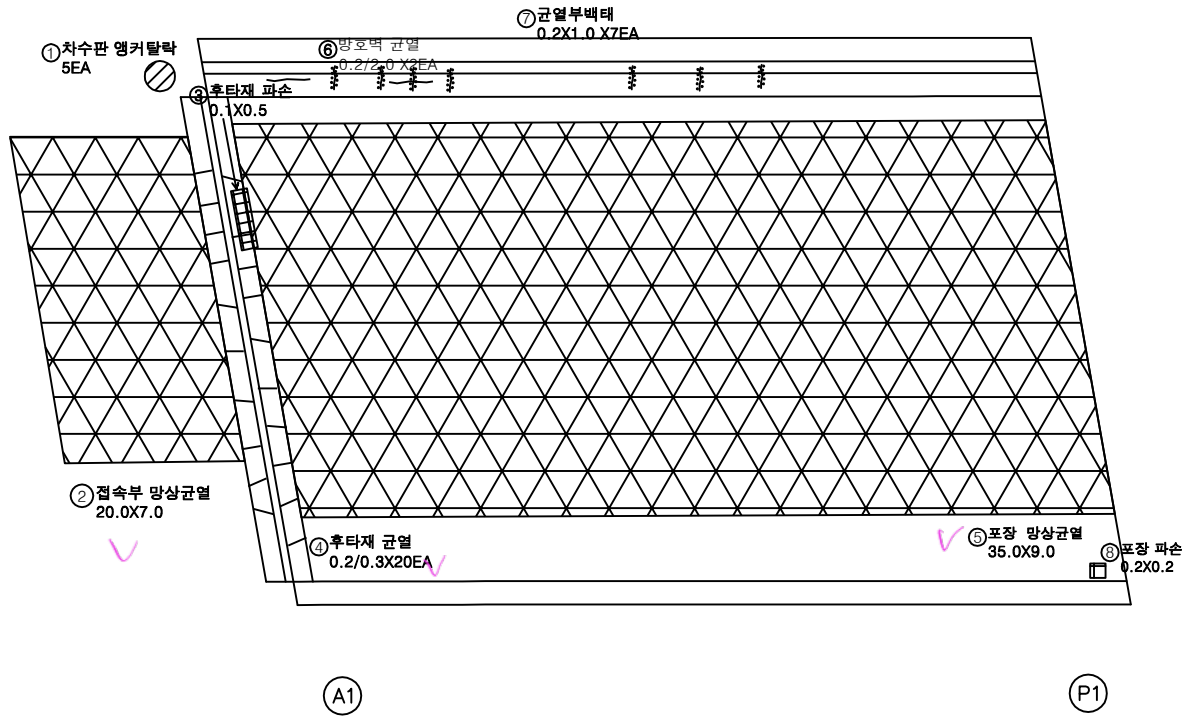
ID : 산하교 교면포장 S1 (상주방향)

| 번호 | 구분 | 부재 | 손상내용 | 손상현황 | | | | | 비고 |
|---|---|---|---|---|---|---|---|---|---|
| 1 | 19하 | 신축이음 | 차수판 앵커탈락 | | | | 5.00 | EA | 5 |
| 2 | 19하 | 교면포장 | 접속부 망상균열 | | 20.0 | 7.0 | 140.00 | m <sup>2</sup> | 1 |
| 3 | 19하 | 신축이음 | 후타재 파손 | | 0.1 | 0.5 | 0.05 | m <sup>2</sup> | 1 |
| 4 | 19하 | 신축이음 | 후타재 균열 | 0.2 | 0.3 | | 6.00 | m | 20 |
| 5 | 19하 | 교면포장 | 포장 망상균열 | | 35.0 | 9.0 | 315.00 | m <sup>2</sup> | 1 |
| 6 | 21하 | 방호벽 | 방호벽 균열 | 0.2 | 2.0 | | 4.00 | m | 2 |
| 7 | 25하 | 방호벽 | 균열부백태 | | 0.2 | 1.0 | 1.40 | m <sup>2</sup> | 7 |
| 8 | 25하 | 교면포장 | 포장 파손 | | 0.2 | 0.2 | 0.04 | m <sup>2</sup> | 1 |

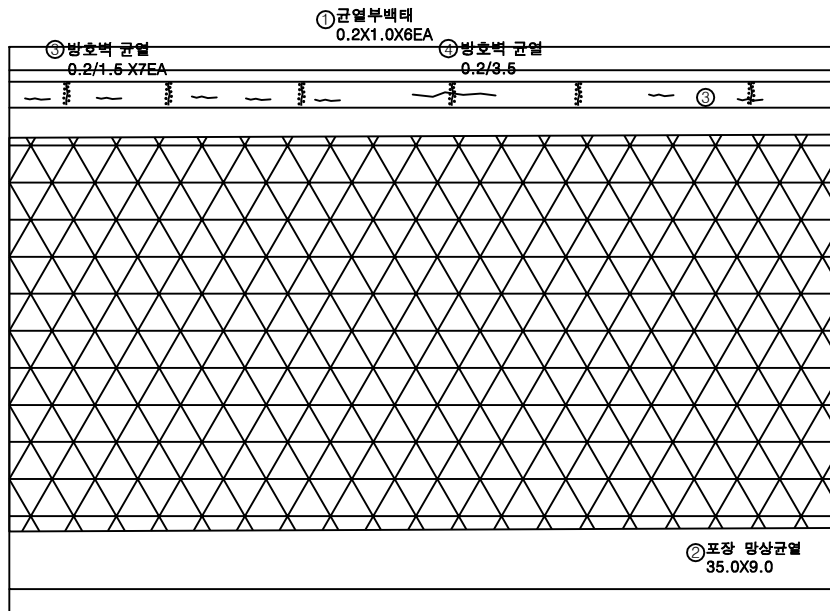
| 번호 | 구분 | 부재 | 손상내용 | 손상현황 | | | | | 비고 |
|---|---|---|---|---|---|---|---|---|---|
| 1 | 19하 | 방호벽 | 균열부백태 | | 0.2 | 1.0 | 1.20 | m <sup>2</sup> | 6 |
| 2 | 19하 | 교면포장 | 포장 망상균열 | | 35.0 | 9.0 | 315.00 | m <sup>2</sup> | 1 |
| 3 | 23하 | 방호벽 | 방호벽 균열 | 0.2 | 1.5 | | 10.50 | m | 7 |
| 4 | 23하 | 방호벽 | 방호벽 균열 | 0.2 | 3.5 | | 3.50 | m | 1 |

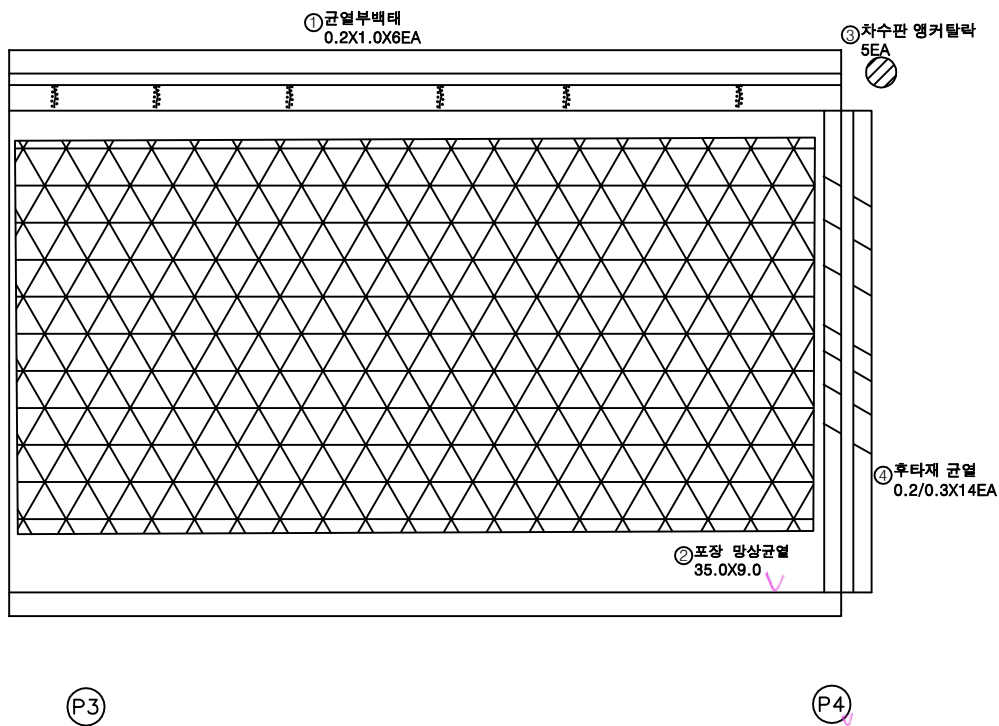
| 번호 | 구분 | 부재 | 손상내용 | 손상현황 | | | | | 비 고 |
|---|---|---|---|---|---|---|---|---|---|
| 1 | 19하 | 방호벽 | 균열부백태 | | 0.2 | 1.0 | 1.20 | m | 6 |
| 2 | 19하 | 교면포장 | 포장 망상균열 | | 35.0 | 9.0 | 315.00 | m | 1 |
| 4 | 19하 | 신속이음 | 후타재 균열 | 0.2 | 0.3 | | 4.20 | m | 14 |

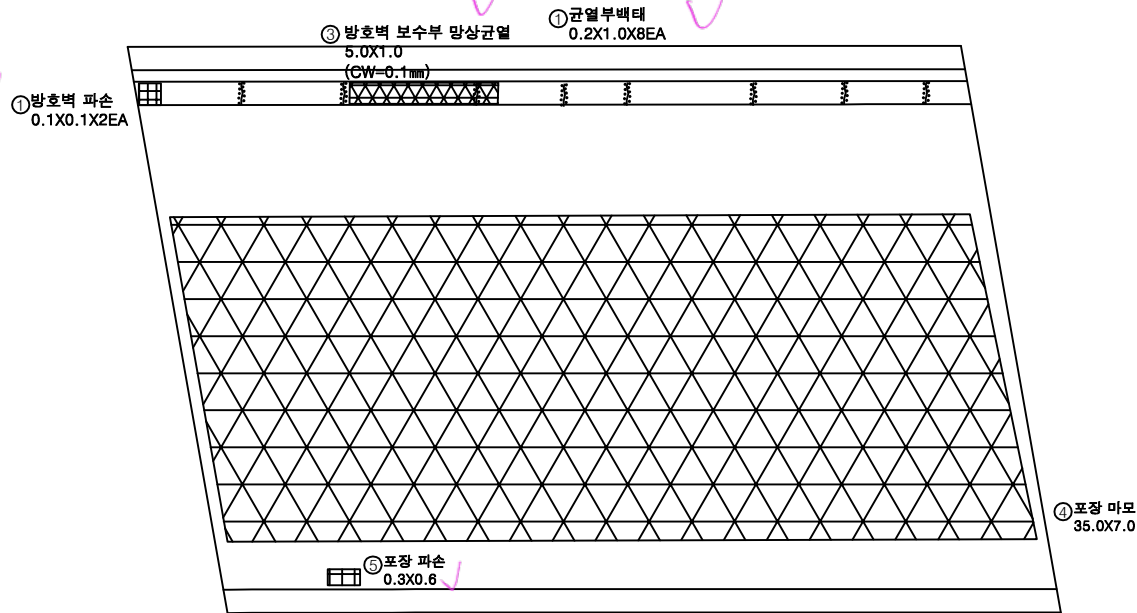
| 번호 | 구분 | 부재 | 손상내용 | 손상현황 | | | | | 비고 |
|---|---|---|---|---|---|---|---|---|---|
| 1 | 19하 | 방호벽 | 균열부백태 | | 0.2 | 1.0 | 1.60 | m <sup>2</sup> | 8 |
| 3 | 25하 | 방호벽 | 방호벽 보수부 망상균열 | 0.2 | 5.0 | 1.0 | 5.00 | m <sup>2</sup> | 1 |

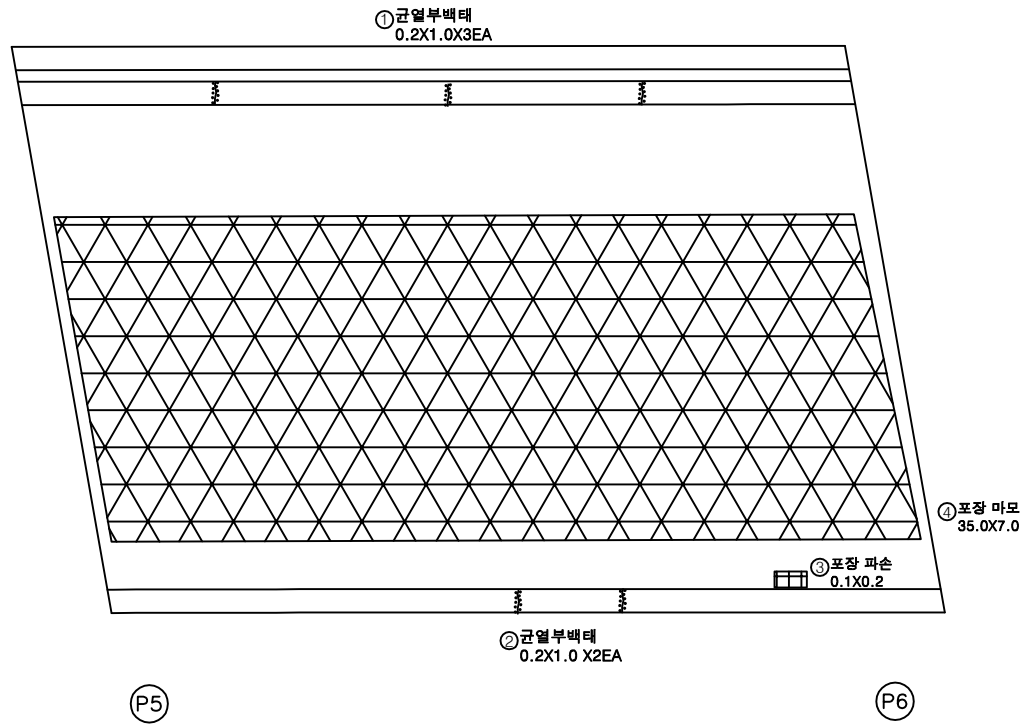
| 번호 | 구분 | 부재 | 손상내용 | 손상현황 | | | | | 비 고 |
|---|---|---|---|---|---|---|---|---|---|
| 1 | 19하 | 방호벽 | 균열부백태 | | 0.2 | 1.0 | 0.60 | m <sup>2</sup> | 3 |
| 2 | 25하 | 중분대 | 균열부백태 | | 0.2 | 1.0 | 0.40 | m <sup>2</sup> | 2 |

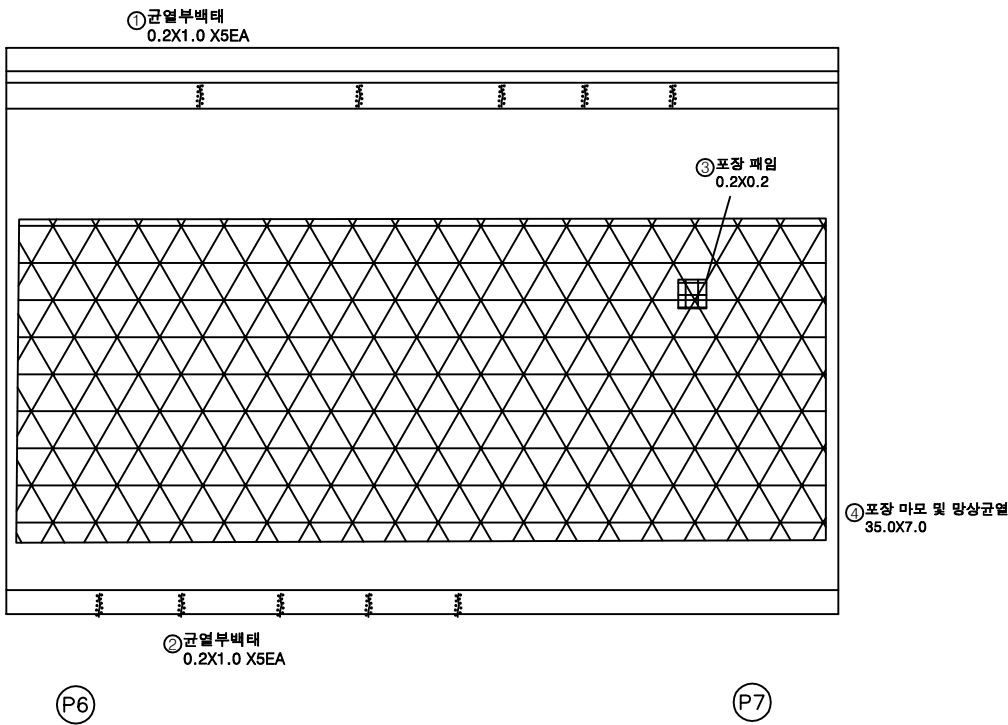
| 번호 | 구분 | 부재 | 손상내용 | 손상현황 | | | | | 비 고 |
|---|---|---|---|---|---|---|---|---|---|
| 1 | 21하 | 방호벽 | 균열부백태 | | 0.2 | 1.0 | 1.00 | m <sup>2</sup> | 5 |
| 2 | 25하 | 중분대 | 균열부백태 | | 0.2 | 1.0 | 1.00 | m <sup>2</sup> | 5 |
| 4 | 25하 | 교면포장 | 포장 마모 및 망상균열 | | 35.0 | 7.0 | 245.00 | m <sup>2</sup> | 1 |

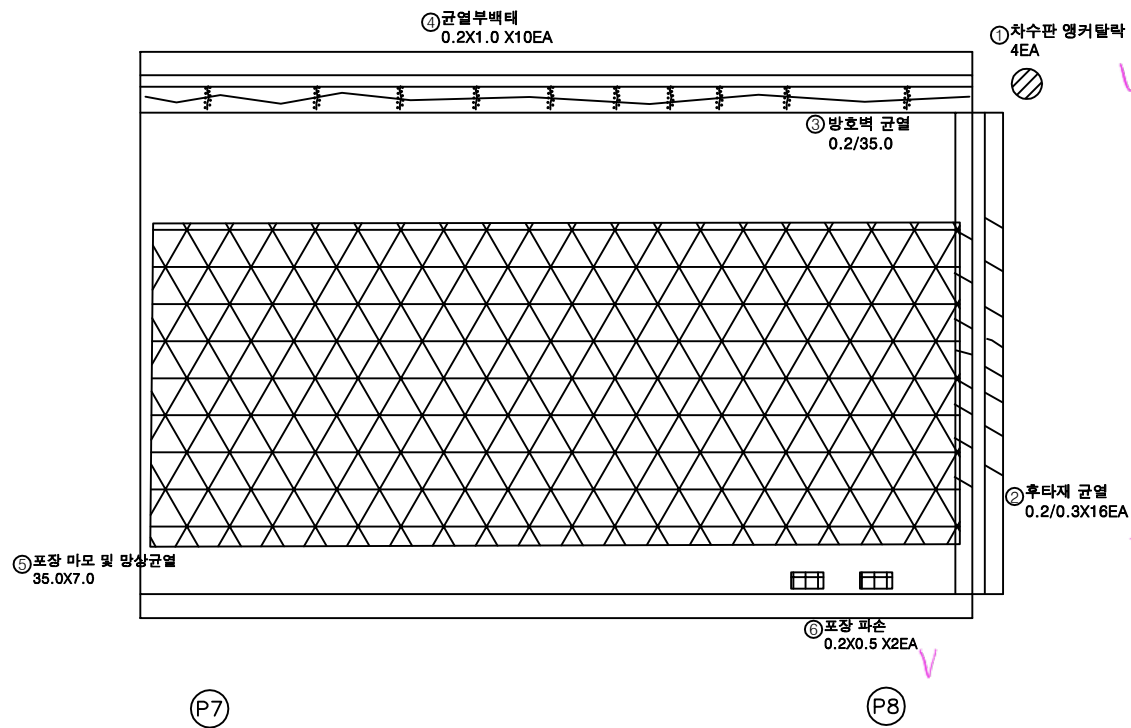
| 번호 | 구분 | 부재 | 손상내용 | 손상현황 | | | | | 비고 |
|---|---|---|---|---|---|---|---|---|---|
| 2 | 19하 | 신축이음 | 후타재 균열 | 0.2 | 0.3 | | 4.80 | m | 16 |
| 3 | 23하 | 방호벽 | 방호벽 균열 | 0.2 | 35.0 | | 35.00 | m | 1 |
| 4 | 25하 | 방호벽 | 균열부백터 | | 0.2 | 1.0 | 2.00 | m <sup>2</sup> | 10 |
| 5 | 25하 | 교면포장 | 포장 마모 및 망상균열 | | 35.0 | 7.0 | 245.00 | m <sup>2</sup> | 1 |

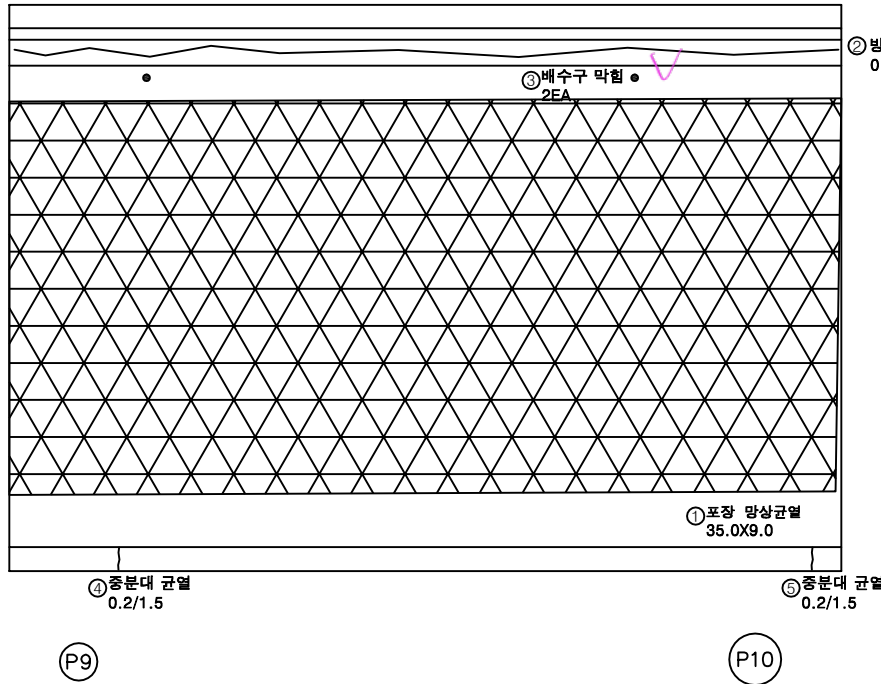
| 번호 | 구분 | 부재 | 손상내용 | 손상현황 | | | | | 비고 |
|---|---|---|---|---|---|---|---|---|---|
| 1 | 19하 | 교면포장 | 포장 망상균열 | | 35.0 | 9.0 | 315.00 | m <sup>2</sup> | 1 |
| 2 | 23하 | 방호벽 | 방호벽 균열 | 0.2 | 35.0 | | 35.00 | m | 1 |
| 4 | 25하 | 중분대 | 중분대 균열 | 0.2 | 1.5 | | 1.50 | m | 1 |
| 5 | 25하 | 중분대 | 중분대 균열 | 0.2 | 1.5 | | 1.50 | m | 1 |

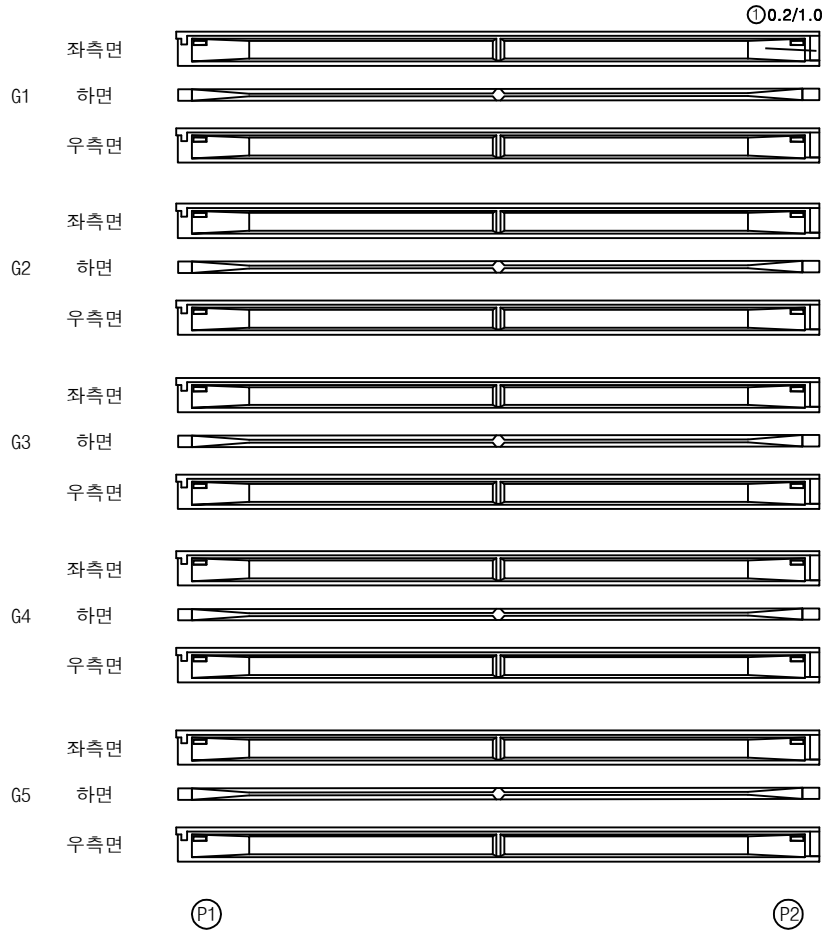
ID : 산하교 거더 S2 (G1~G5)(상주방향)

| 번호 | 구분 | 부재 | 손상내용 | 손상현황 | | | | | | 비고 |
|---|---|---|---|---|---|---|---|---|---|---|
| 1 | 19하 | 거더 | 균열(0.3mm미만) | 0.2 | 1.0 | | 1.00 | m | 1 | |

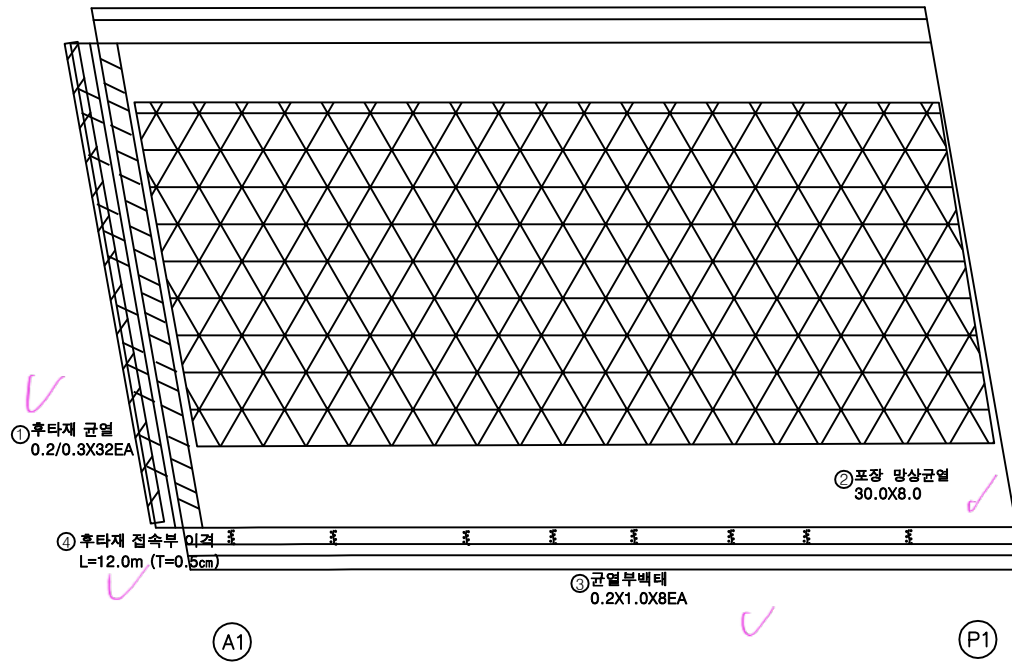
| 번호 | 구분 | 부재 | 손상내용 | 손상현황 | | | | | 비고 |
|---|---|---|---|---|---|---|---|---|---|
| 1 | 19하 | 신축이음 | 후타재 균열 | 0.2 | 0.3 | | 9.60 | m | 32 |
| 2 | 19하 | 교면포장 | 포장 망상균열 | | 30.0 | 8.0 | 240.00 | m <sup>2</sup> | 1 |
| 3 | 19하 | 방호벽 | 균열부백테 | 0.2 | 1.0 | | 1.60 | m <sup>2</sup> | 8 |

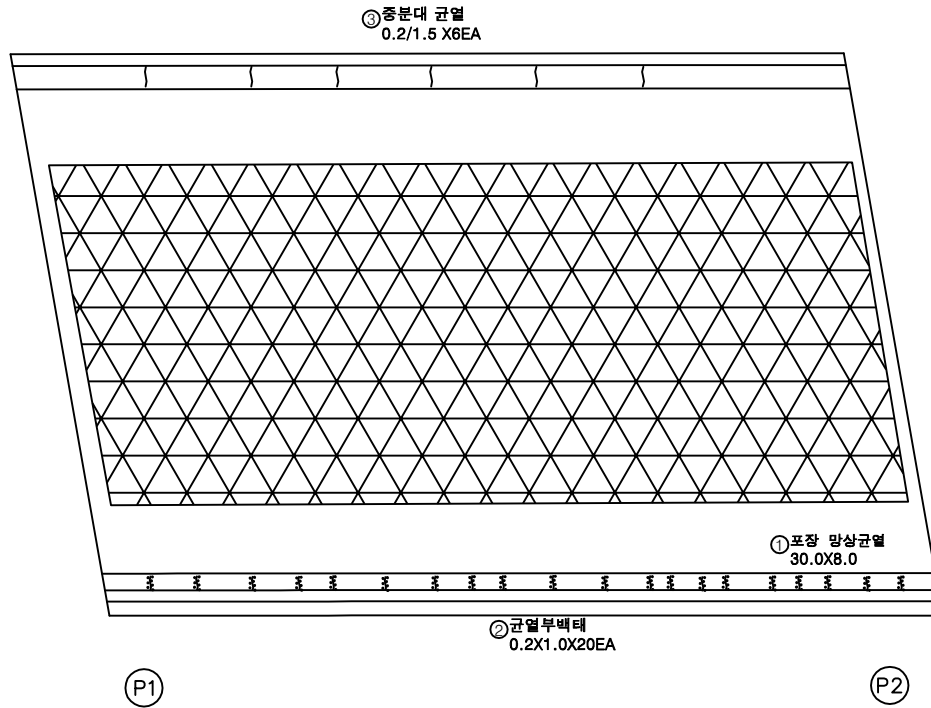
| 번호 | 구분 | 부재 | 손상내용 | 손상현황 | | | | | | 비고 |
|---|---|---|---|---|---|---|---|---|---|---|
| 1 | 19하 | 교면포장 | 포장 망상균열 | | 30.0 | 8.0 | 240.00 | m <sup>2</sup> | 1 | |
| 2 | 19하 | 방호벽 | 균열부백태 | | 0.2 | 1.0 | 4.00 | m <sup>2</sup> | 20 | |
| 3 | 25하 | 중분대 | 중분대 균열 | 0.2 | 1.5 | | 9.00 | m | 6 | |

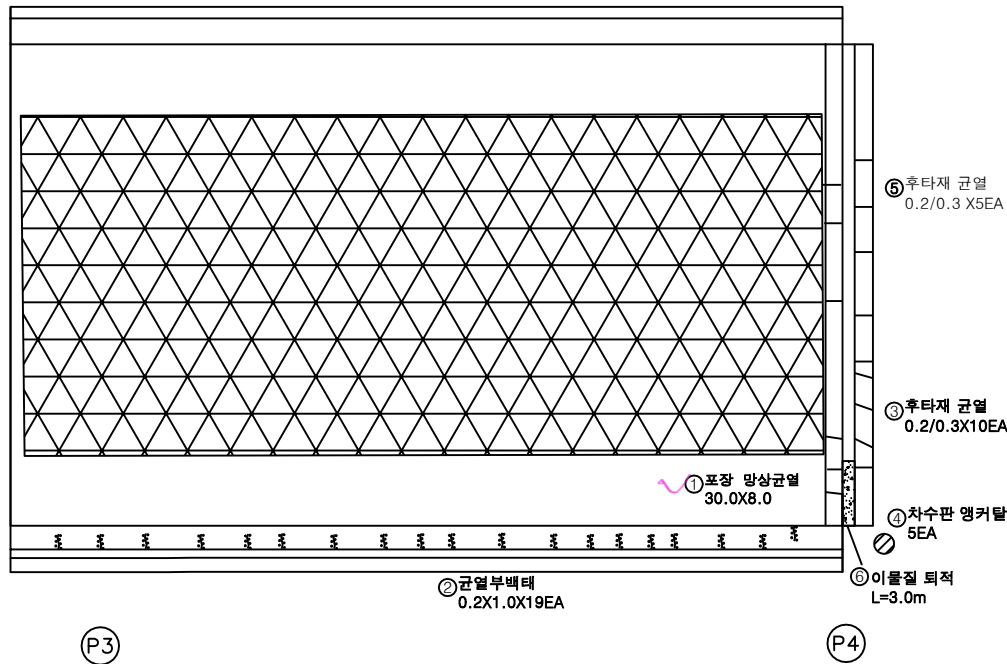
| 번호 | 구분 | 부재 | 손상내용 | 손상현황 | | | | | 비고 |
|---|---|---|---|---|---|---|---|---|---|
| 1 | 19하 | 교면포장 | 포장 망상균열 | | 30.0 | 8.0 | 240.00 | m <sup>2</sup> | 1 |
| 2 | 19하 | 방호벽 | 균열부백테 | | 0.2 | 1.0 | 3.80 | m <sup>2</sup> | 19 |
| 3 | 19하 | 신속이음 | 후타재 균열 | 0.2 | 0.3 | | 3.00 | m | 10 |
| 5 | 21하 | 신속이음 | 후타재 균열 | 0.2 | 0.3 | | 1.50 | m | 5 |

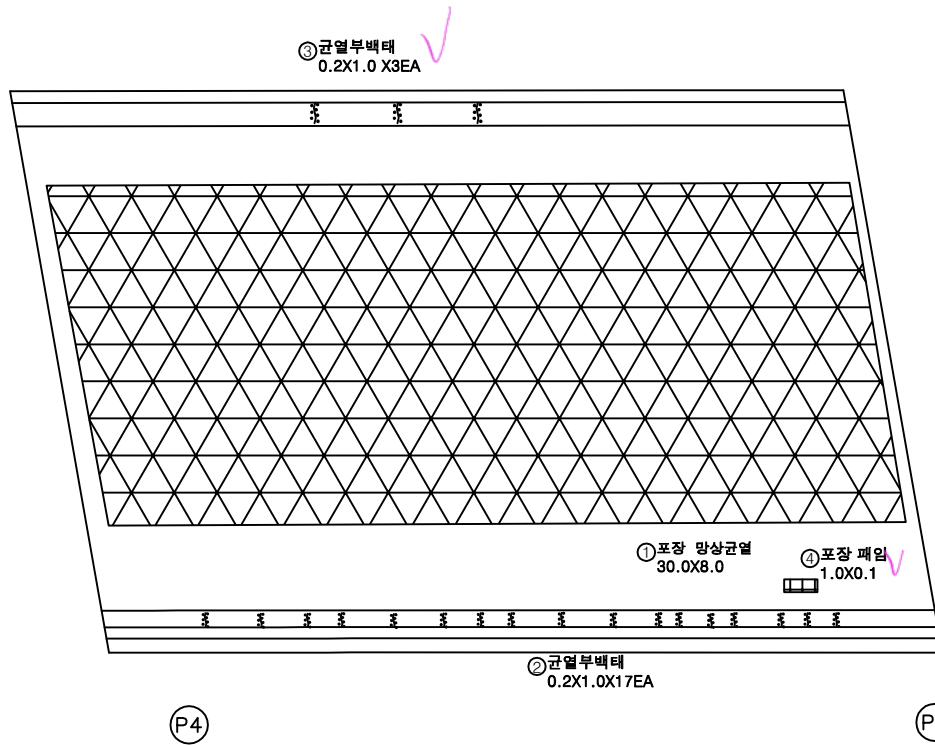
| 번호 | 구분 | 부재 | 손상내용 | 손상현황 | | | | | | 비고 |
|---|---|---|---|---|---|---|---|---|---|---|
| 1 | 19하 | 교면포장 | 포장 망상균열 | | 30.0 | 8.0 | 240.00 | m <sup>2</sup> | 1 | |
| 2 | 19하 | 방호벽 | 균열부백태 | | 0.2 | 1.0 | 3.40 | m <sup>2</sup> | 17 | |
| 3 | 25하 | 종분대 | 균열부백태 | | 0.2 | 1.0 | 0.60 | m <sup>2</sup> | 3 | |

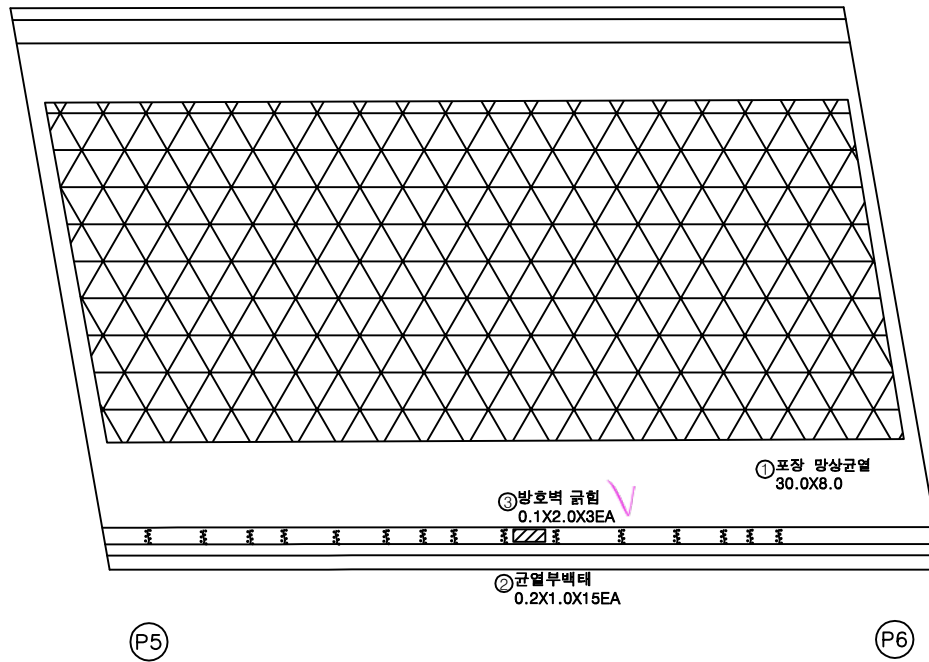
| 번호 | 구분 | 부재 | 손상내용 | 손상현황 | | | | | | 비 고 |
|---|---|---|---|---|---|---|---|---|---|---|
| 1 | 19하 | 교면포장 | 포장 망상균열 | | 30.0 | 8.0 | 240.00 | m <sup>2</sup> | 1 | |
| 2 | 19하 | 방호벽 | 균열부백테 | | 0.2 | 1.0 | 3.00 | m <sup>2</sup> | 15 | |

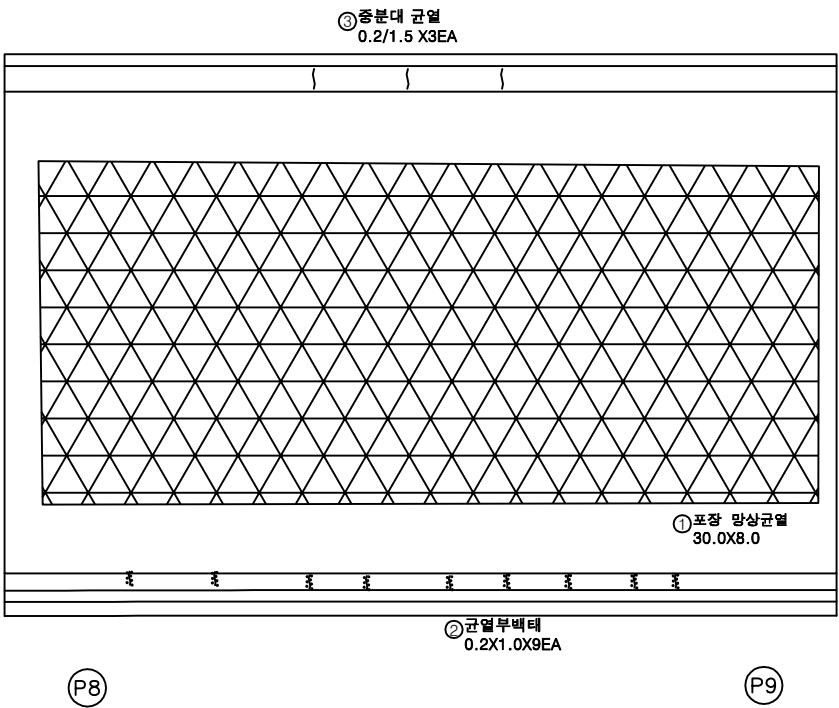
| 번호 | 구분 | 부재 | 손상내용 | 손상현황 | | | | | | 비 고 |
|---|---|---|---|---|---|---|---|---|---|---|
| 1 | 19하 | 교면포장 | 포장 망상균열 | | 30.0 | 8.0 | 240.00 | m <sup>2</sup> | 1 | |
| 2 | 19하 | 방호벽 | 균열부백테 | | 0.2 | 1.0 | 1.80 | m <sup>2</sup> | 9 | |
| 3 | 25하 | 중분대 | 중분대 균열 | 0.2 | 1.5 | | 4.50 | m | 3 | |

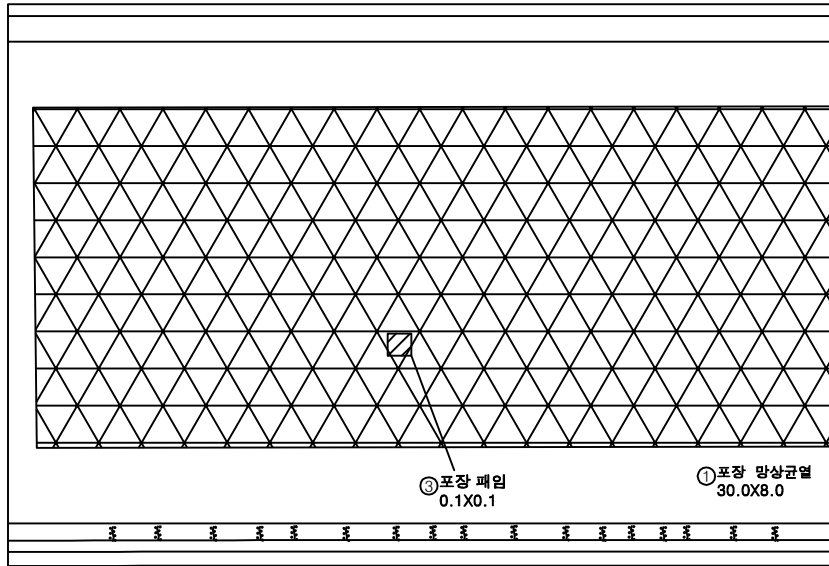
| 번호 | 구분 | 부재 | 손상내용 | 손상현황 | | | | | | 비고 |
|---|---|---|---|---|---|---|---|---|---|---|
| 1 | 19하 | 교면포장 | 포장 망상균열 | | 30.0 | 8.0 | 240.00 | m <sup>2</sup> | 1 | |
| 2 | 19하 | 방호벽 | 균열부백테 | | 0.2 | 1.0 | 3.40 | m <sup>2</sup> | 17 | |

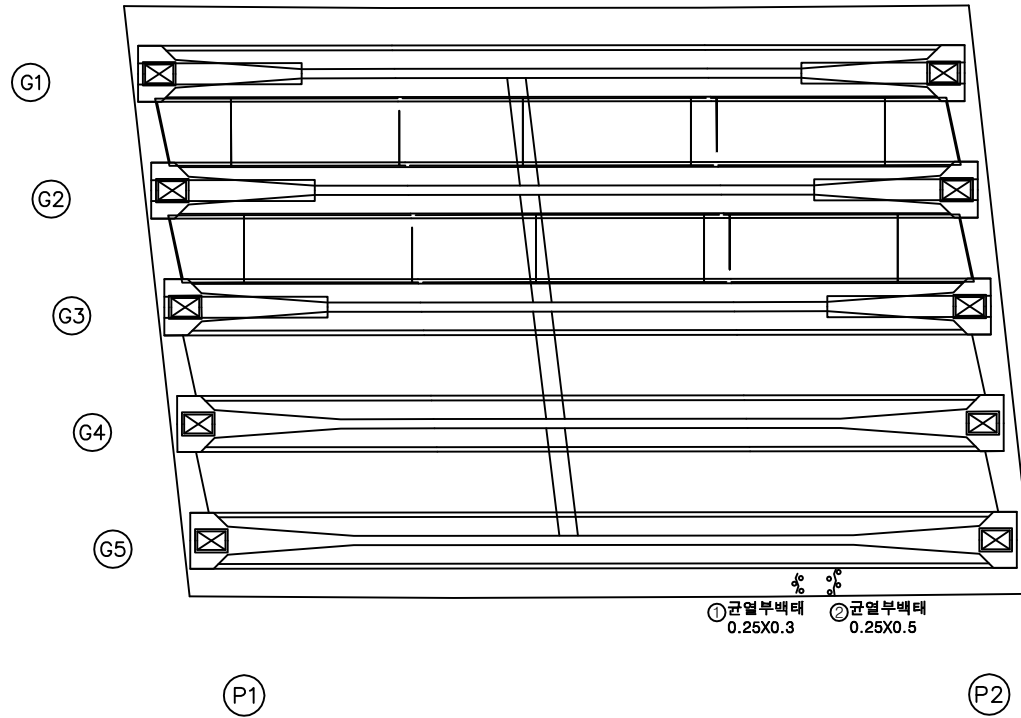
| 번호 | 구분 | 부재 | 손상내용 | 손상현황 | | | | | 비고 |
|---|---|---|---|---|---|---|---|---|---|
| 1 | 25하 | 바닥판 | 균열부백태 | | 0.25 | 0.3 | 0.075 | m <sup>2</sup> | 1 |
| 2 | 25하 | 바닥판 | 균열부백태 | | 0.25 | 0.5 | 0.125 | m <sup>2</sup> | 1 |
