상주영천고속도로 2024~2025년 시설물 안전점검 용역  
(2025년 하반기 정밀안전점검)

# 외 관 조 사 망 도

단포교

2025.12

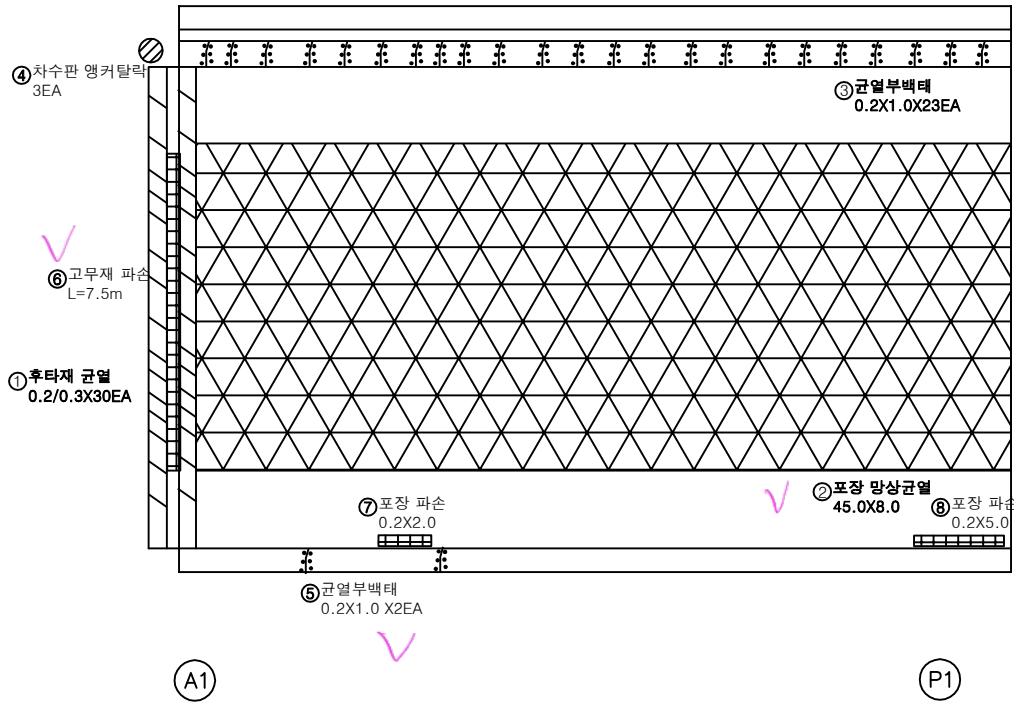
ID : 단포교 교면포장 S1 (상주방향)

| 번호 | 구분 | 부재 | 손상내용 | 손상현황 | | | | | 비고 |
|---|---|---|---|---|---|---|---|---|---|
| 1 | 19하 | 신축이음 | 후타재 균열 | 0.2 | 0.3 | | 9.00 | m | 30 |
| 2 | 19하 | 교면포장 | 포장 망상균열 | | 45.0 | 8.0 | 360.00 | m² | 1 |
| 3 | 19하 | 방호벽 | 균열부백테 | 0.2 | 1.0 | | 4.60 | m² | 23 |
| 4 | 21하 | 신축이음 | 차수판 앵커탈락 | | | | 3.00 | EA | 3 |
| 5 | 21하 | 중분대 | 균열부백테 | 0.2 | 1.0 | | 0.40 | m² | 2 |
| 6 | 23하 | 신축이음 | 고무재 파손 | 7.5 | | | 7.50 | m | 1 |
| 7 | 25하 | 교면포장 | 포장 파손 | 0.2 | 2.0 | | 0.40 | m² | 1 |
| 8 | 25하 | 교면포장 | 포장 파손 | 0.2 | 5.0 | | 1.00 | m² | 1 |

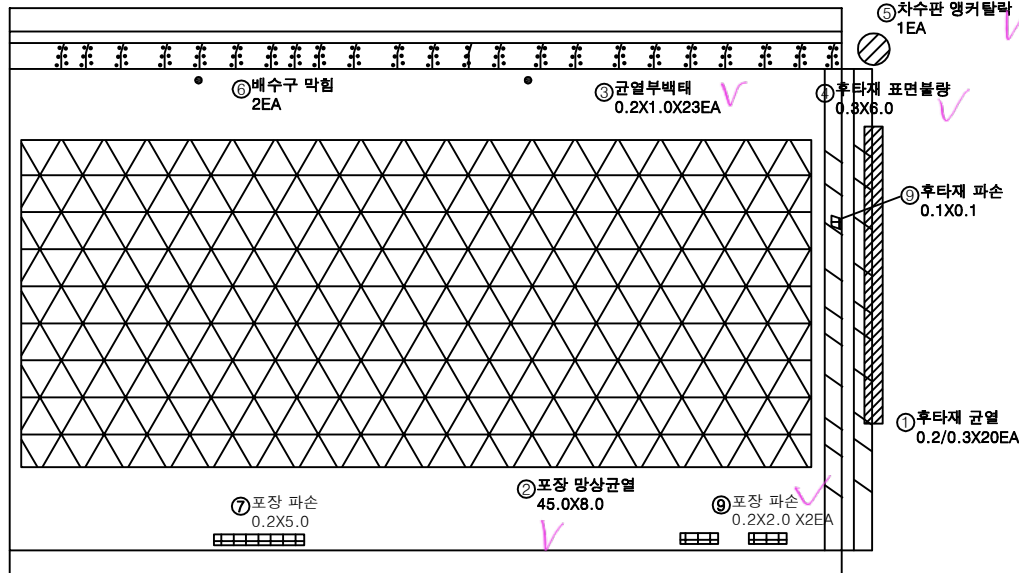
| 번호 | 구분 | 부재 | 손상내용 | 손상현황 | | | | | 비고 |
|---|---|---|---|---|---|---|---|---|---|
| 1 | 19하 | 신축이음 | 후타재 균열 | 0.2 | 0.3 | | 6.00 | m | 20 |
| 2 | 19하 | 교면포장 | 포장 망상균열 | | 45.0 | 8.0 | 360.00 | m <sup>2</sup> | 1 |
| 3 | 19하 | 방호벽 | 교열부백태 | 0.2 | 1.0 | 4.60 | m <sup>2</sup> | | 23 |
| 4 | 19하 | 신축이음 | 후타재 표면불량 | 0.3 | 6.0 | 1.80 | m <sup>2</sup> | | 1 |
| 5 | 19하 | 신축이음 | 차수판 앵커탈락 | | | | 1.00 | EA | 1 |
| 6 | 25하 | 배수시설 | 배수구 막힘 | | | | 2.00 | EA | 2 |
| 7 | 25하 | 교면포장 | 포장 파손 | 0.2 | 5.0 | 1.00 | m <sup>2</sup> | | 1 |
| 8 | 25하 | 교면포장 | 포장 파손 | 0.2 | 2.0 | 0.80 | m <sup>2</sup> | | 2 |
| 9 | 25하 | 신축이음 | 후타재 파손 | 0.1 | 0.1 | 0.01 | m <sup>2</sup> | | 1 |

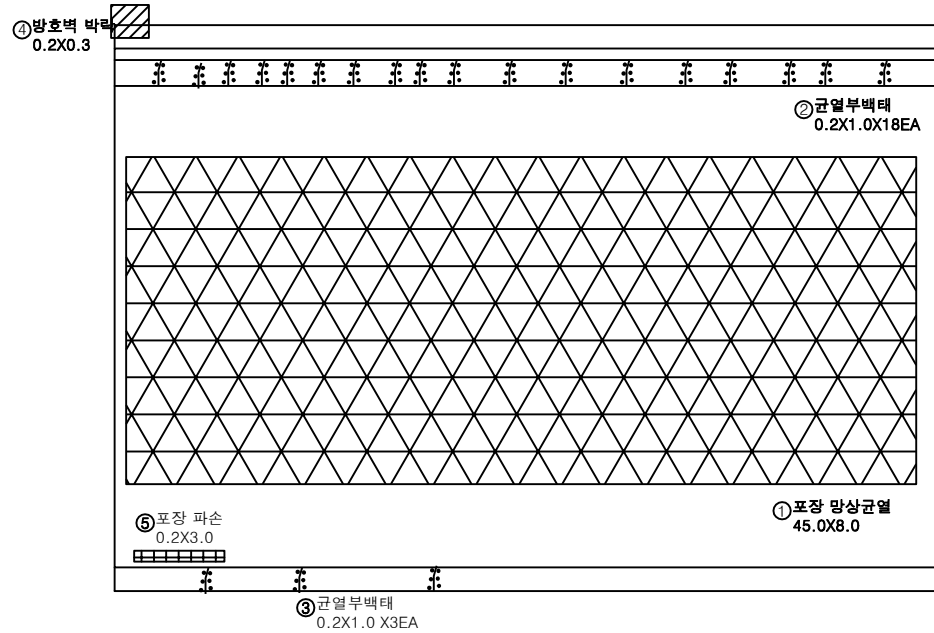
| 번호 | 구분 | 부재 | 손상내용 | 손상현황 | | | | | 비고 |
|---|---|---|---|---|---|---|---|---|---|
| 1 | 19하 | 교면포장 | 포장 망상균열 | | 45.0 | 8.0 | 360.00 | m <sup>2</sup> | 1 |
| 2 | 19하 | 방호벽 | 균열부백태 | | 0.2 | 1.0 | 3.60 | m <sup>2</sup> | 18 |
| 3 | 21하 | 종분대 | 균열부백태 | | 0.2 | 1.0 | 0.60 | m <sup>2</sup> | 3 |
| 4 | 19하 | 방호벽 | 방호벽 박리 | | 0.2 | 0.3 | 0.06 | m <sup>2</sup> | 1 |
| 5 | 25하 | 교면포장 | 포장 파손 | | 0.2 | 3.0 | 0.60 | m <sup>2</sup> | 1 |

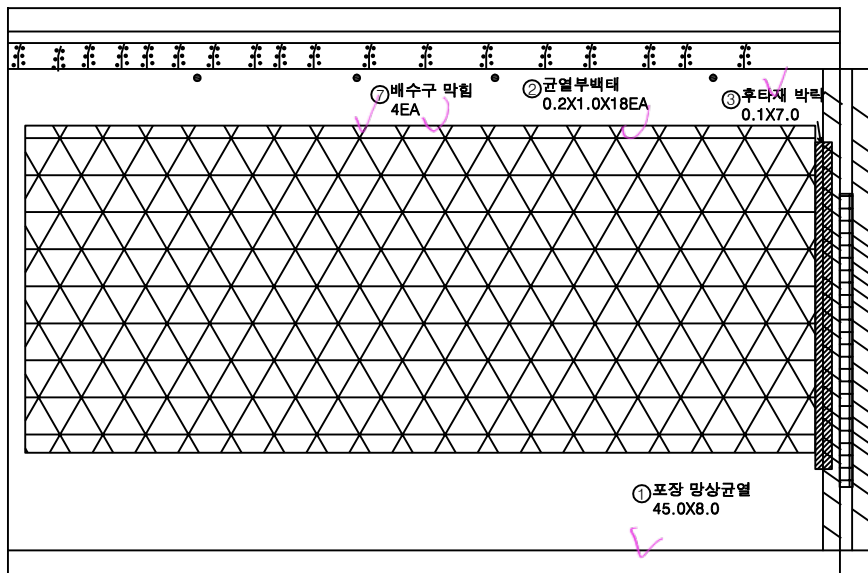
ID : 단포교 교면포장 S4 (상주방향)

| 번호 | 구분 | 부재 | 손상내용 | 손상현황 | | | | | 비고 |
|---|---|---|---|---|---|---|---|---|---|
| 1 | 19하 | 교면포장 | 포장 망상균열 | | 45.0 | 8.0 | 360.00 | m <sup>2</sup> | 1 |
| 2 | 19하 | 방호벽 | 균열부백테 | | 0.2 | 1.0 | 3.60 | m <sup>2</sup> | 18 |
| 3 | 19하 | 신축이음 | 후타재 박락 | | 0.1 | 7.0 | 0.70 | m <sup>2</sup> | 1 |
| 4 | 19하 | 신축이음 | 후타재 균열 | 0.2 | 0.3 | | 13.50 | m | 45 |
| 5 | 19하 | 교면포장 | 접속부 아스콘 파손 | | 0.2 | 0.2 | 0.04 | m <sup>2</sup> | 1 (상주방향) |
| 6 | 25상 | 신축이음 | 고무재 파손 | 7.5 | | | 7.50 | m | 1 |
| 7 | 25하 | 배수시설 | 배수구 막힘 | | | | 4.00 | EA | 4 |

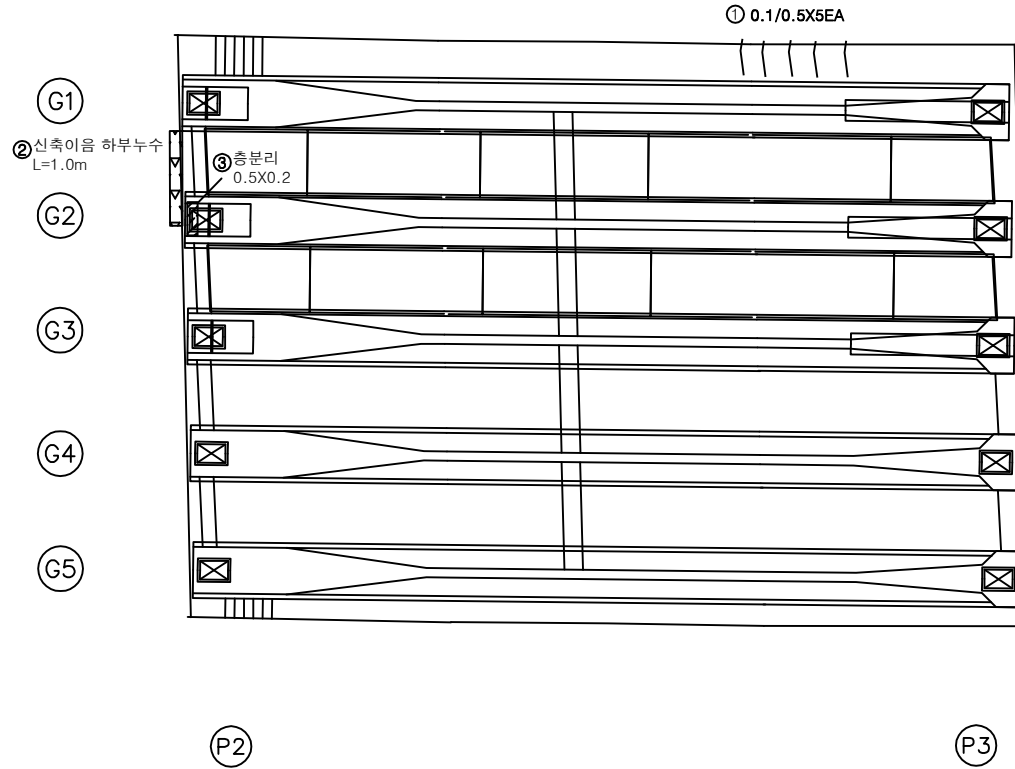
ID : 단포교 바닥판하면 S3 (상주방향)

| 번호 | 구분 | 부재 | 손상내용 | 손상현황 | | | | | | 비고 |
|---|---|---|---|---|---|---|---|---|---|---|
| 1 | 19하 | 바닥판 | 균열(0.3mm미만) | 0.1 | 0.5 | | 2.50 | m | 5 | |
| 2 | 25하 | 신축이음 | 신축이음 하부누수 | | 1.0 | | 1.00 | m | 1 | |
| 3 | 25하 | 바닥판 | 층분리 | | 0.5 | 0.2 | 0.10 | m <sup>2</sup> | 1 | |

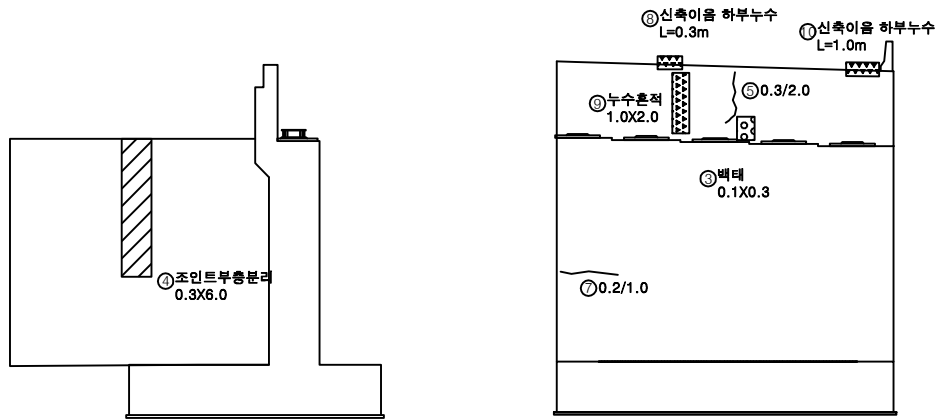
| 번호 | 구분 | 부재 | 손상내용 | 손상현황 | | | | | 비고 |
|---|---|---|---|---|---|---|---|---|---|
| 1 | 19하 | 교량받침 | 무수축물탈 균열 | 0.1 | 0.2 | | 0.20 | m | 1 |
| 2 | 19하 | 교량받침 | 무수축물탈 균열 | 0.1 | 0.2 | | 0.80 | m | 4 |
| 5 | 23하 | 교대 | 균열(0.3mm이상) | 0.3 | 2.0 | | 2.00 | m | 1 |
| 6 | 25하 | 교량받침 | plate 부식 | | | | 4.00 | EA | 4 |
| 7 | 25하 | 교대 | 균열(0.3mm미만) | 0.2 | 1.0 | | 1.00 | m | 1 |
| 8 | 25하 | 신축이음 | 신축이음 하부누수 | | 0.3 | | 0.30 | m | 1 |
| 9 | 25하 | 교대 | 누수흔적 | 1.0 | 2.0 | | 2.00 | m <sup>2</sup> | 1 |
| 10 | 25하 | 신축이음 | 신축이음 하부누수 | 1.0 | | | 1.00 | m | 1 |

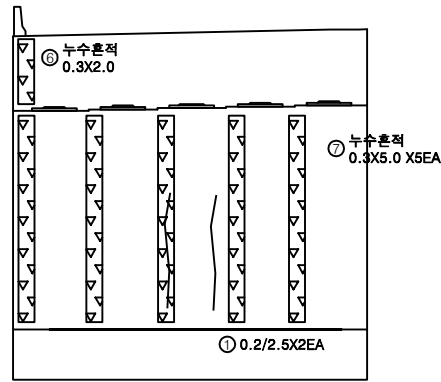
| 번호 | 구분 | 부재 | 손상내용 | 손상현황 | | | | | | 비고 |
|---|---|---|---|---|---|---|---|---|---|---|
| 1 | 19하 | 교대 | 균열(0.3mm미만) | 0.1 | 2.5 | | 5.00 | m | 2 | |
| 2 | 25하 | 교량받침 | plate 부식 | | | | 4.00 | EA | 4 | |
| 4 | 25하 | 교량받침 | 무수축물탈 망상균열 | 0.2 | 0.1 | 0.3 | 0.03 | m <sup>2</sup> | 1 | |
| 5 | 25하 | 교량받침 | 무수축물탈 망상균열 | 0.2 | 0.1 | 0.3 | 0.03 | m <sup>2</sup> | 1 | |
| 6 | 25하 | 교대 | 누수흔적 | | 0.3 | 2.0 | 0.60 | m <sup>2</sup> | 1 | |
| 7 | 25하 | 교대 | 누수흔적 | | 0.3 | 5.0 | 7.50 | m <sup>2</sup> | 5 | |

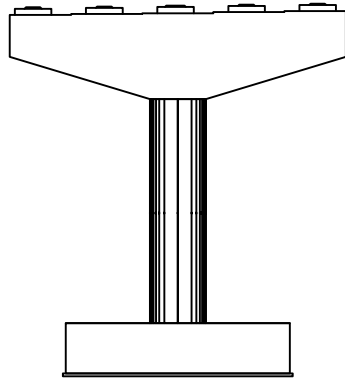
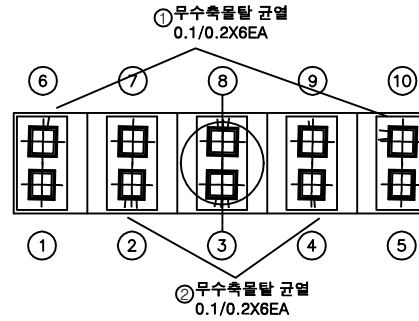
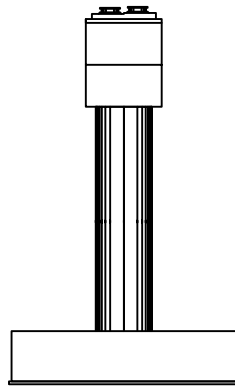
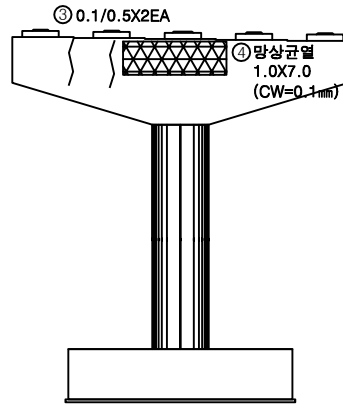
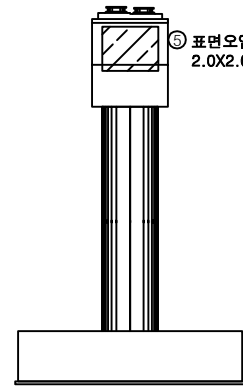
| 번호 | 구분 | 부재 | 손상내용 | 손상현황 | | | | | 비고 |
|---|---|---|---|---|---|---|---|---|---|
| 1 | 19하 | 교량받침 | 무수축물탈 균열 | 0.1 | 0.2 | | 1.20 | m | 6 |
| 2 | 19하 | 교량받침 | 무수축물탈 균열 | 0.1 | 0.2 | | 1.20 | m | 6 |
| 3 | 19하 | 교각 | 균열(0.3mm미만) | 0.1 | 0.5 | | 1.00 | m | 2 |
| 4 | 25하 | 교각 | 망상균열 | 0.1 | 1.0 | 7.0 | 7.00 | m <sup>2</sup> | 1 |

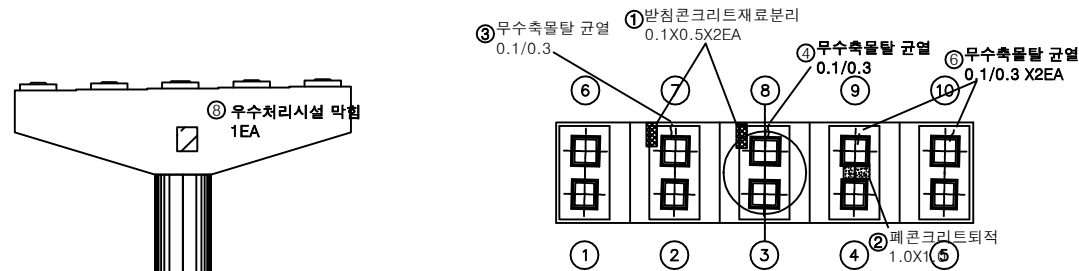
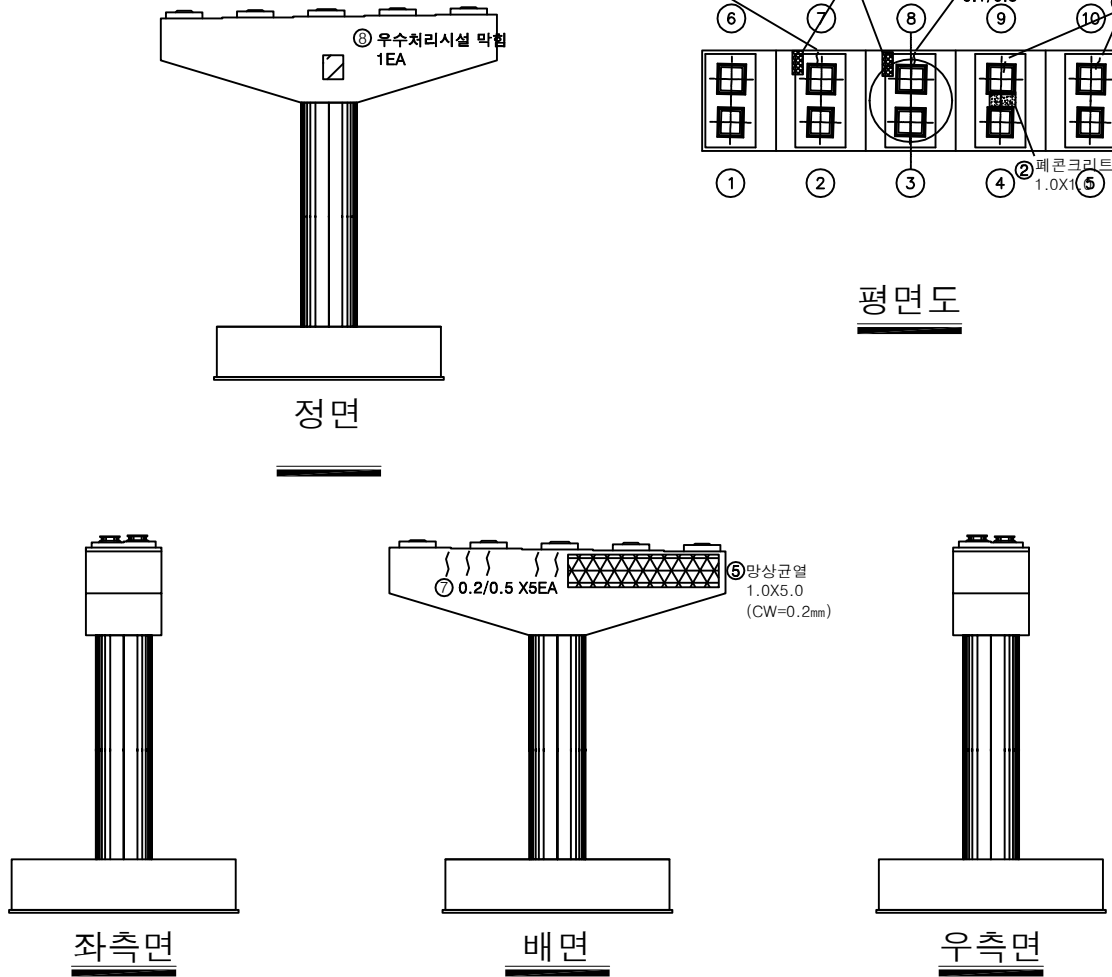
| 번호 | 구분 | 부재 | 손상내용 | 손상현황 | | | | | 비고 |
|---|---|---|---|---|---|---|---|---|---|
| 3 | 21하 | 교량받침 | 무수축물탈 균열 | 0.1 | 0.3 | | 0.30 | m | 1 |
| 4 | 21하 | 교량받침 | 무수축물탈 균열 | 0.1 | 0.3 | | 0.30 | m | 1 |
| 5 | 23하 | 교각 | 망상균열 | 0.2 | 1.0 | 5.0 | 5.00 | m <sup>2</sup> | 1 |
| 6 | 23하 | 교량받침 | 무수축물탈 균열 | 0.1 | 0.3 | | 0.60 | m | 2 |
| 7 | 23하 | 교각 | 균열(0.3mm미만) | 0.2 | 0.5 | | 2.50 | m | 5 |

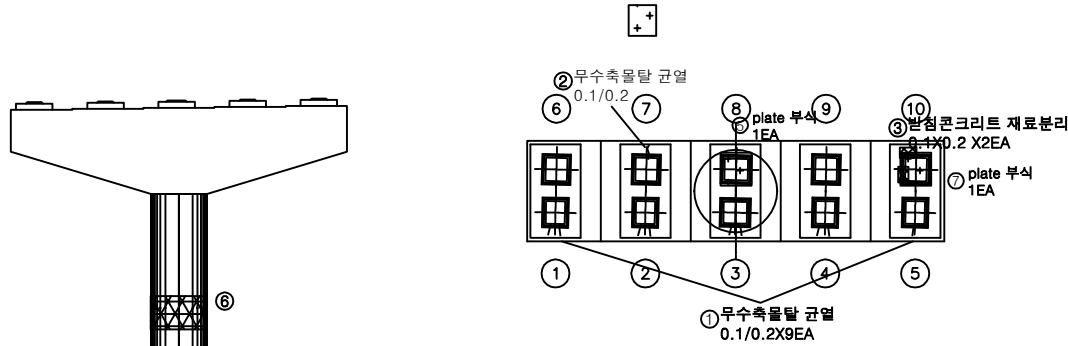
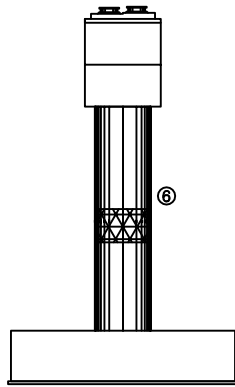
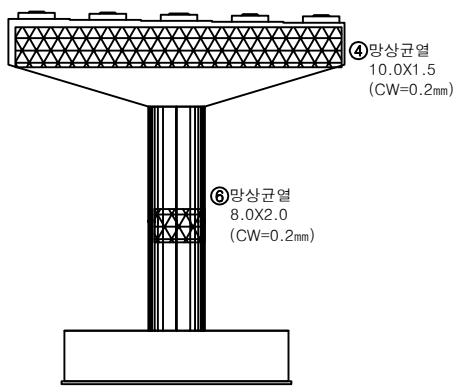
| 번호 | 구분 | 부재 | 손상내용 | 손상현황 | | | | | 비고 |
|---|---|---|---|---|---|---|---|---|---|
| 1 | 19하 | 교량받침 | 무수축물탈 균열 | 0.1 | 0.2 | | 1.80 | m | 9 |
| 2 | 21하 | 교량받침 | 무수축물탈 균열 | 0.1 | 0.2 | | 0.20 | m | 1 |
| 4 | 23하 | 교각 | 망상균열 | 0.2 | 10.0 | 1.5 | 15.00 | m <sup>2</sup> | 1 |
| 5 | 25하 | 교량받침 | plate 부식 | | | | 1.00 | EA | 1 |
| 6 | 25하 | 교각 | 망상균열 | 0.2 | 8.0 | 2.0 | 16.00 | m <sup>2</sup> | 1 |
| 7 | 25하 | 교량받침 | plate 부식 | | | | 1.00 | EA | 1 |

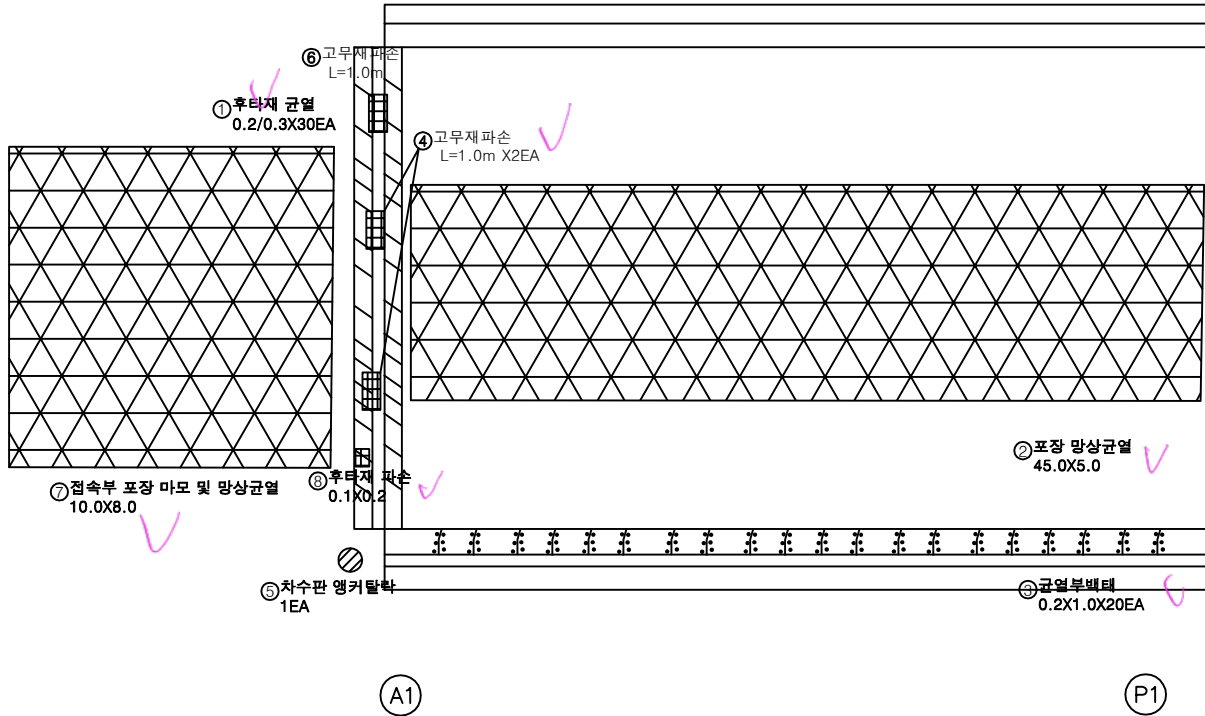
| 번호 | 구분 | 부재 | 손상내용 | 손상현황 | | | | | 비고 |
|---|---|---|---|---|---|---|---|---|---|
| 1 | 19하 | 신축이음 | 후타재 균열 | 0.2 | 0.3 | | 9.00 | m | 30 |
| 2 | 19하 | 교면포장 | 포장 망상균열 | | 45.0 | 5.0 | 225.00 | m² | 1 |
| 3 | 19하 | 방호벽 | 균열 부백태 | 0.2 | 1.0 | | 4.00 | m² | 20 |
| 7 | 25하 | 교면포장 | 접속부 포장 마모 및 망상균열 | 10.0 | 8.0 | | 80.00 | m² | 1 |

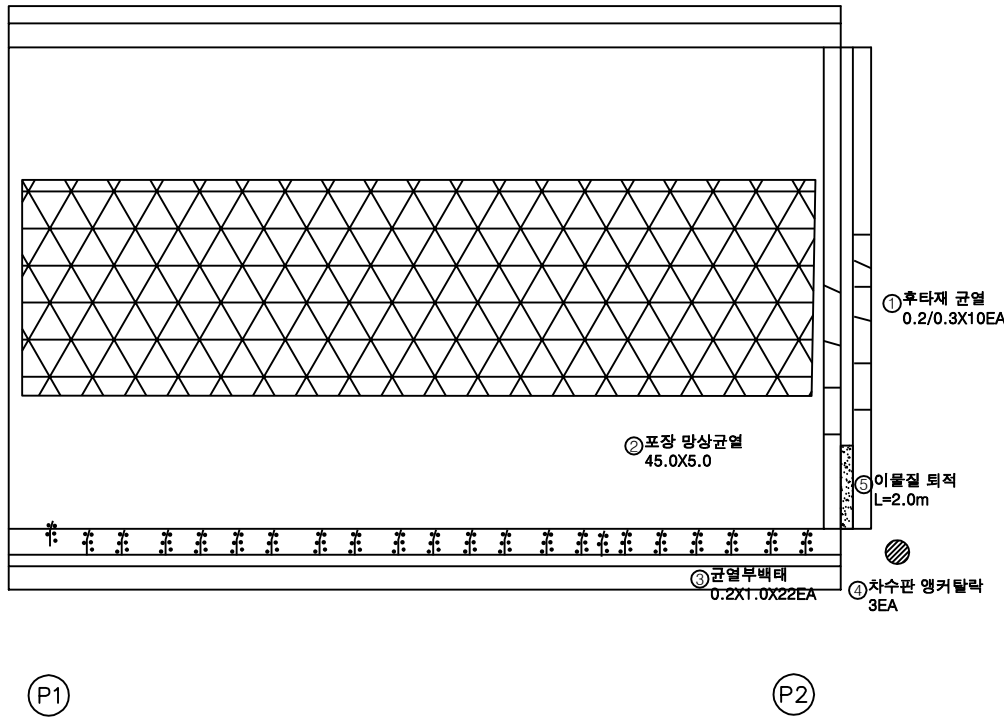
| 번호 | 구분 | 부재 | 손상내용 | 손상현황 | | | | | 비고 |
|---|---|---|---|---|---|---|---|---|---|
| 1 | 19하 | 신속이음 | 후타재 균열 | 0.2 | 0.3 | | 3.00 | m | 10 |
| 2 | 19하 | 교면포장 | 포장 망상균열 | | 45.0 | 5.0 | 225.00 | m² | 1 |
| 3 | 19하 | 방호벽 | 균열무배태 | 0.2 | 1.0 | 4.40 | m² | | 22 |

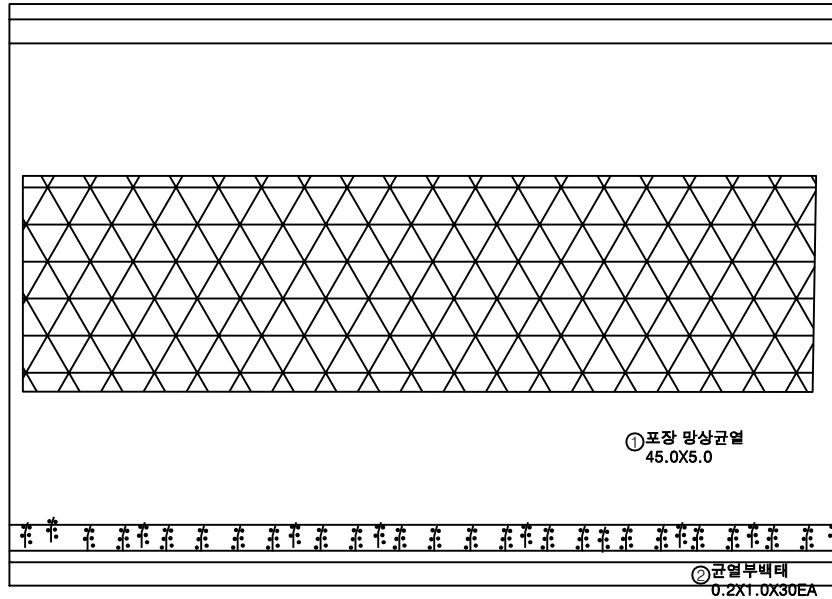
| 번호 | 구분 | 부재 | 손상내용 | 손상현황 | | | | | 비고 |
|---|---|---|---|---|---|---|---|---|---|
| 1 | 19하 | 교면포장 | 포장 망상균열 | | 45.0 | 5.0 | 225.00 | m <sup>2</sup> | 1 |
| 2 | 19하 | 방호벽 | 균열무늬테 | | 0.2 | 1.0 | 6.00 | m <sup>2</sup> | 30 |

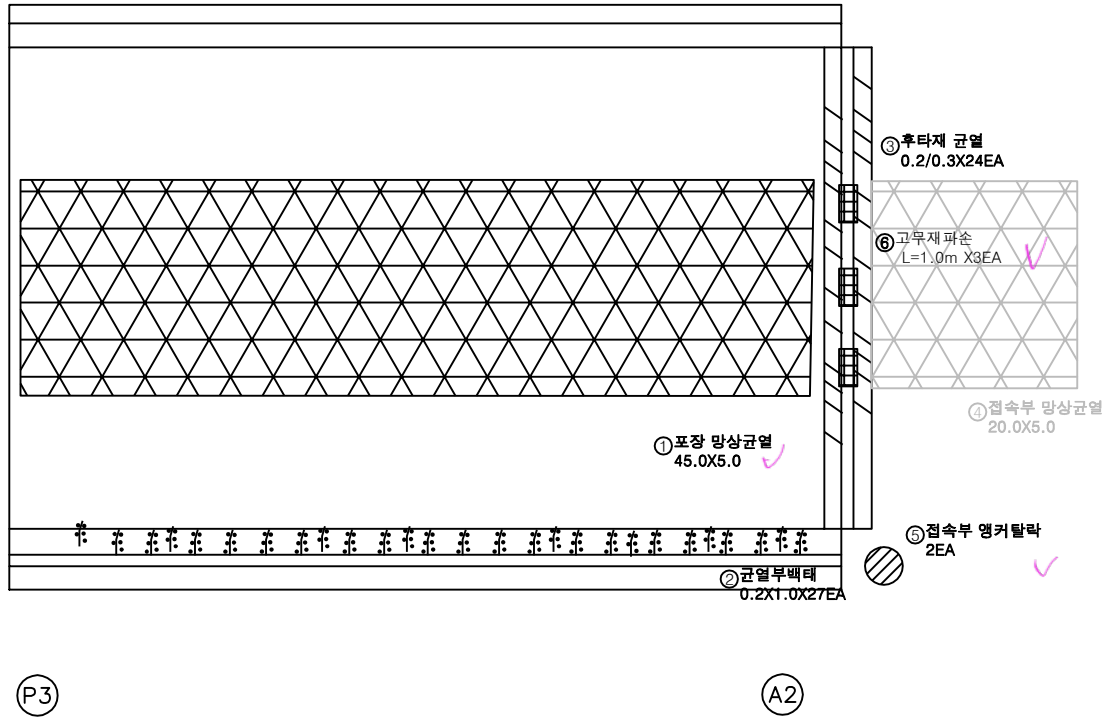
| 번호 | 구분 | 부재 | 손상내용 | 손상현황 | | | | | 비고 |
|---|---|---|---|---|---|---|---|---|---|
| 1 | 19하 | 교면포장 | 포장 망상균열 | | 45.0 | 5.0 | 225.00 | m <sup>2</sup> | 1 |
| 2 | 19하 | 방호벽 | 균열부백태 | | 0.2 | 1.0 | 5.40 | m <sup>2</sup> | 27 |
| 3 | 19하 | 신축이음 | 후타재 균열 | 0.2 | 0.3 | | 7.20 | m | 24 |
| 4 | 19하 | 교면포장 | 접속부 망상균열 | | 20.0 | 5.0 | 100.00 | m <sup>2</sup> | 1 23상부 |

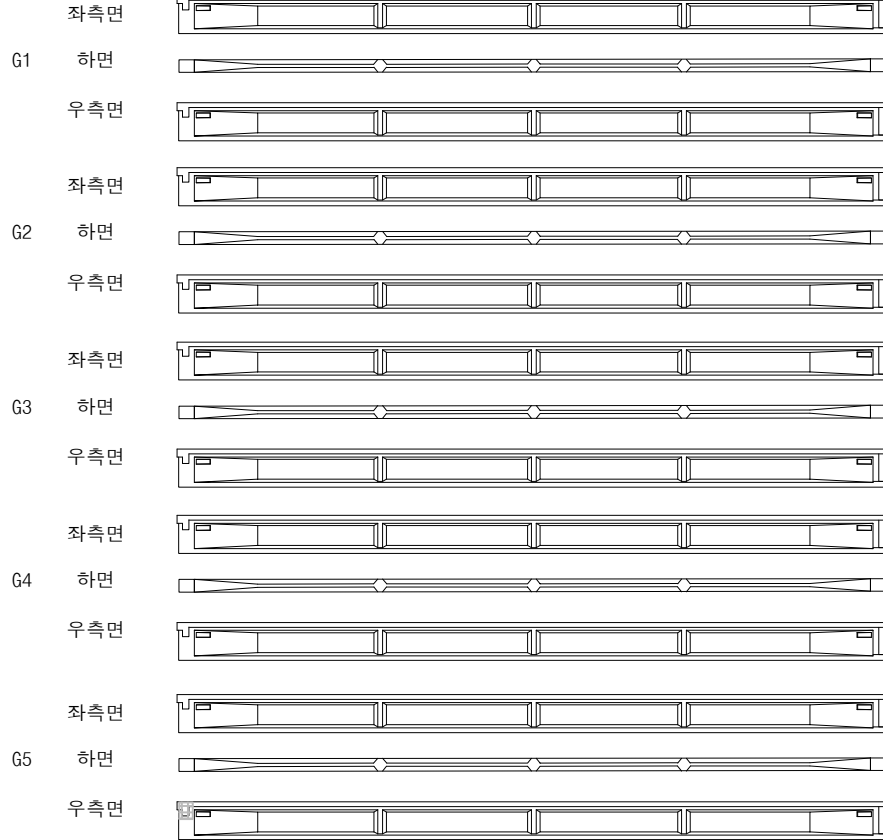
ID : 단포교 거더 S1 (G1~G5)(영천방향)

① 파손  
0.1X0.1

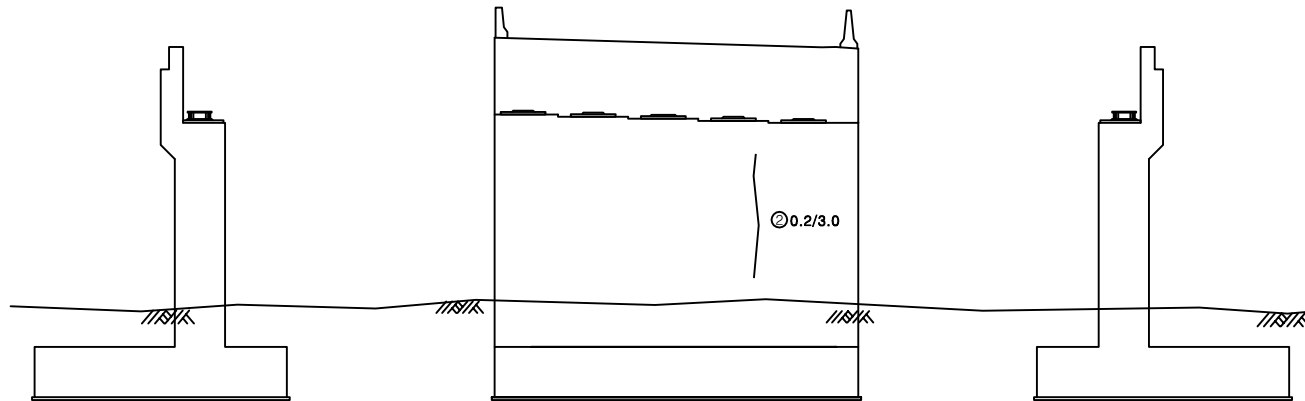
| 번호 | 구분 | 부재 | 손상내용 | 손상현황 | | | | | 비고 |
|---|---|---|---|---|---|---|---|---|---|
| 2 | 19하 | 교대 | 균열(0.3mm미만) | 0.2 | 3.0 | | 3.00 | m | 1 |
| 3 | 23하 | 교량받침 | 무수축물탈 균열 | 0.1 | 0.2 | | 0.80 | m | 4 |

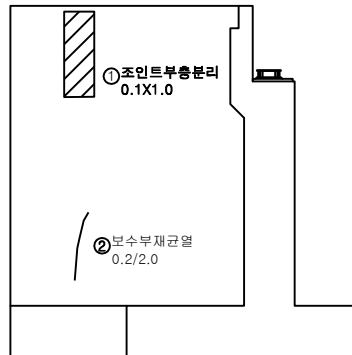
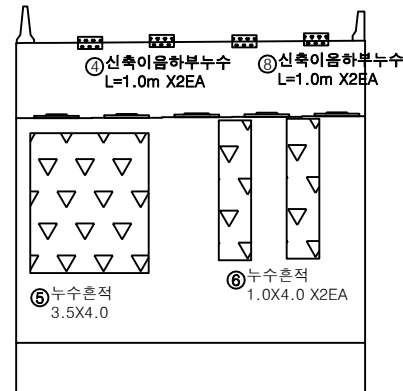
| 번호 | 구분 | 부재 | 손상내용 | 손상현황 | | | | | 비 고 |
|---|---|---|---|---|---|---|---|---|---|
| 2 | 21하 | 교대 | 보수부 재균열(0.3mm미만) | 0.2 | 2.0 | | 2.00 | m | 1 |
| 3 | 21하 | 교량발침 | plate 부식 | | | | 5.00 | EA | 5 |
| 4 | 21하 | 신축이음 | 신축이음 하부누수 | | 1.0 | | 2.00 | m | 2 |
| 5 | 21하 | 교대 | 누수흔적 | | 3.5 | 4.0 | 14.00 | m <sup>2</sup> | 1 |
| 6 | 21하 | 교대 | 누수흔적 | | 1.0 | 4.0 | 8.00 | m <sup>2</sup> | 2 |
| 7 | 23하 | 신축이음 | 신축이음 하부누수 | | 1.0 | | 2.00 | m | 2 |
| 8 | 25하 | 교량발침 | 무수축물탈 망상균열 | 0.2 | 0.1 | 0.3 | 0.03 | m <sup>2</sup> | 1 |

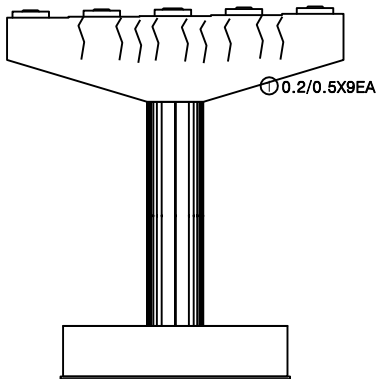
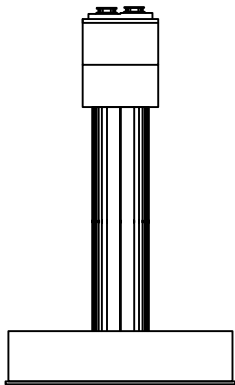
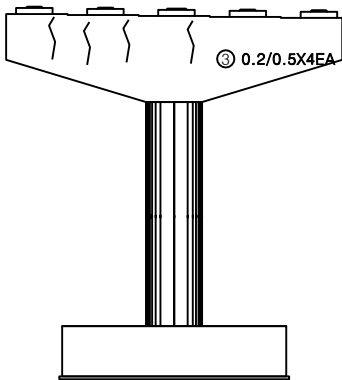
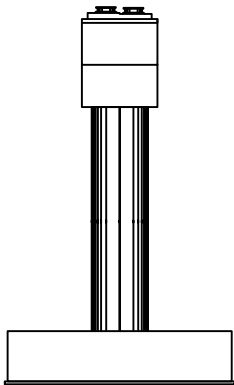
| 번호 | 구분 | 부재 | 손상내용 | 손상현황 | | | | | 비고 |
|---|---|---|---|---|---|---|---|---|---|
| 1 | 19하 | 교각 | 균열(0.3mm미만) | 0.2 | 0.5 | | 4.50 | m | 9 |
| 2 | 19하 | 교량받침 | 무수축물탈 균열 | 0.1 | 0.2 | | 0.20 | m | 1 |
| 3 | 19하 | 교각 | 균열(0.3mm미만) | 0.2 | 0.5 | | 2.00 | m | 4 |

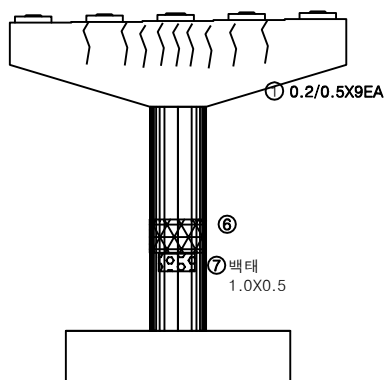
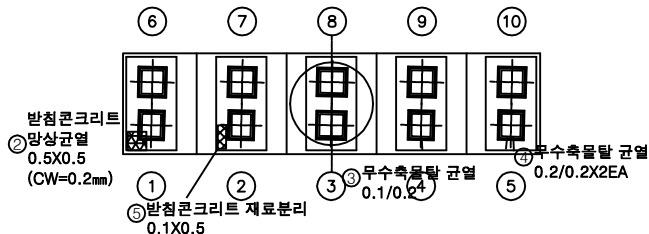
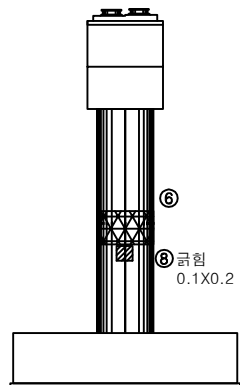
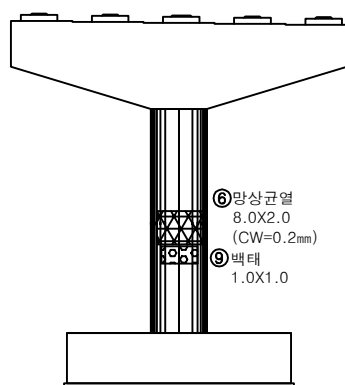
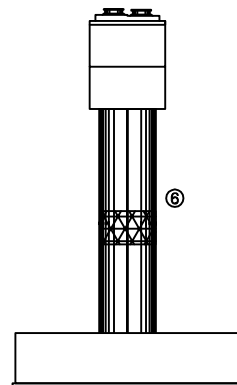
| 번호 | 구분 | 부재 | 손상내용 | 손상현황 | | | | | 비고 |
|---|---|---|---|---|---|---|---|---|---|
| 1 | 19하 | 교각 | 균열(0.3mm미만) | 0.2 | 0.5 | | 4.50 | m | 9 |
| 2 | 19하 | 교량받침 | 발침콘크리트 망상균열 | 0.2 | 0.5 | 0.5 | 0.25 | m <sup>2</sup> | 1 |
| 3 | 19하 | 교량받침 | 무수축물탈 균열 | 0.1 | 0.2 | | 0.20 | m | 1 |
| 4 | 19하 | 교량받침 | 무수축물탈 균열 | 0.2 | 0.2 | | 0.40 | m | 2 |
| 6 | 25하 | 교각 | 망상균열 | 0.2 | 8.0 | 2.0 | 16.00 | m <sup>2</sup> | 1 |
| 8 | 25하 | 교각 | 균열 | | 0.1 | 0.2 | 0.02 | m <sup>2</sup> | 1 |
