상주영천고속도로 2024~2025년 시설물 안전점검 용역  
(2025년 하반기 정밀안전점검)

# 외 관 조 사 망 도

대성교

2025.12

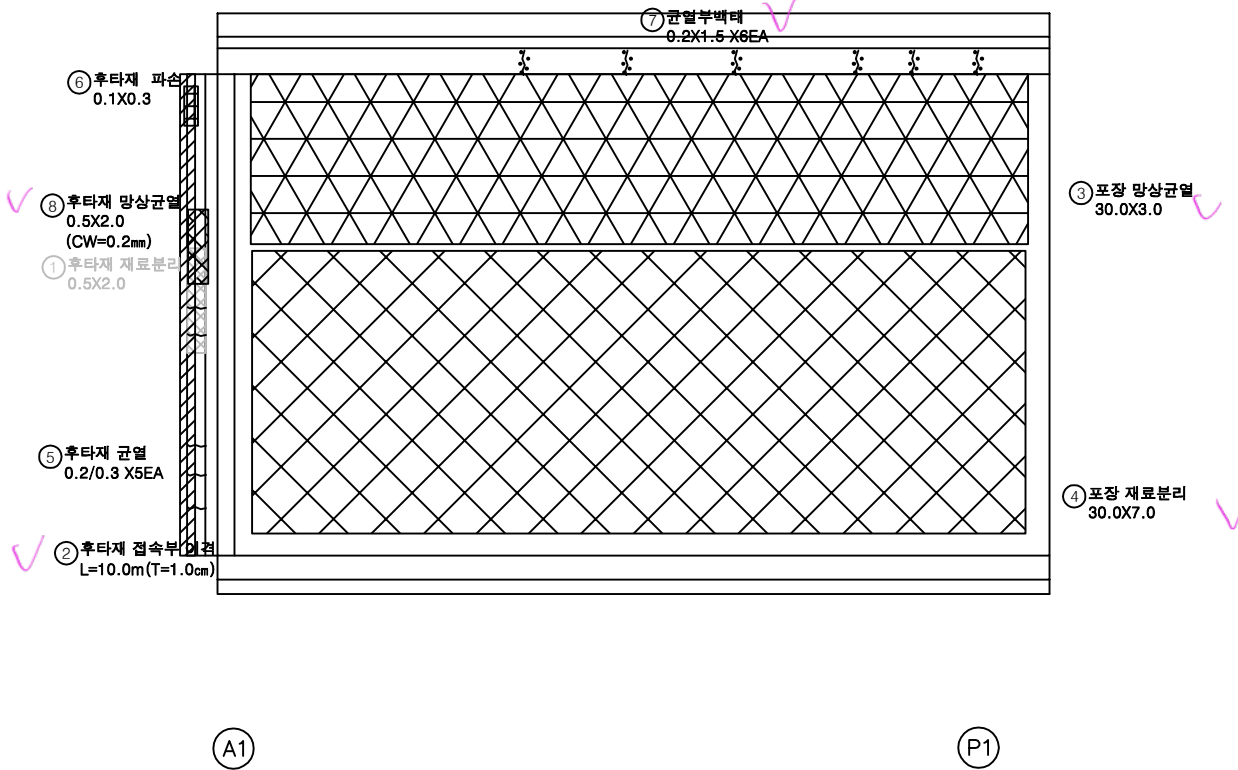
| 번호 | 구분 | 부재 | 손상내용 | 손상현황 | | | | | 비고 |
|---|---|---|---|---|---|---|---|---|---|
| 1 | 19하 | 신축이음 | 후타재 재료분리 | | 0.5 | 2.0 | 1.00 | m | 1 |
| 2 | 19하 | 교면포장 | 후타재 접속부 이격 | | 10.0 | | 10.00 | m | 1 |
| 3 | 19하 | 교면포장 | 포장 망상균열 | | 30.0 | 3.0 | 90.00 | m | 1 |
| 4 | 19하 | 교면포장 | 포장 재료분리 | | 30.0 | 7.0 | 210.00 | m | 1 |
| 5 | 21하 | 신축이음 | 후타재 균열 | 0.2 | 0.3 | | 1.50 | m | 5 |
| 6 | 23상 | 신축이음 | 후타재 파손 | | 0.1 | 0.3 | 0.03 | m | 1 |
| 7 | 23하 | 방호벽 | 균열부백태 | | 0.2 | 1.5 | 1.80 | m | 6 |
| 8 | 23하 | 신축이음 | 후타재 망상균열 | 0.2 | 0.5 | 2.0 | 1.00 | m | 1 |

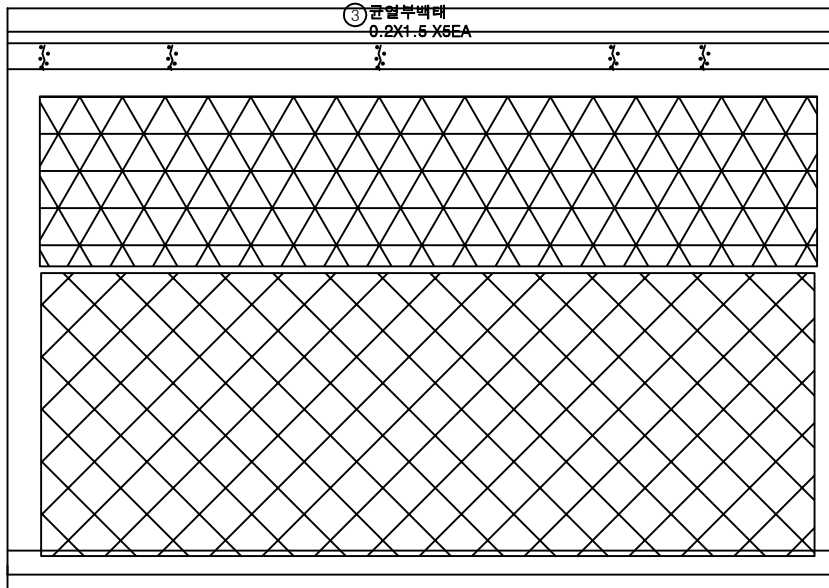
① 포장 망상균열  
30.0X3.0② 포장 재료분리  
30.0X7.0

| 번호 | 구분 | 부재 | 손상내용 | 손상현황 | | | | | 비고 |
|---|---|---|---|---|---|---|---|---|---|
| 1 | 19하 | 교면포장 | 포장 망상균열 | | 30.0 | 3.0 | 90.00 | m <sup>2</sup> | 1 |
| 2 | 19하 | 교면포장 | 포장 재료분리 | | 30.0 | 7.0 | 210.00 | m <sup>2</sup> | 1 |
| 3 | 23하 | 방호벽 | 균열부백태 | | 0.2 | 1.5 | 1.50 | m <sup>2</sup> | 5 |

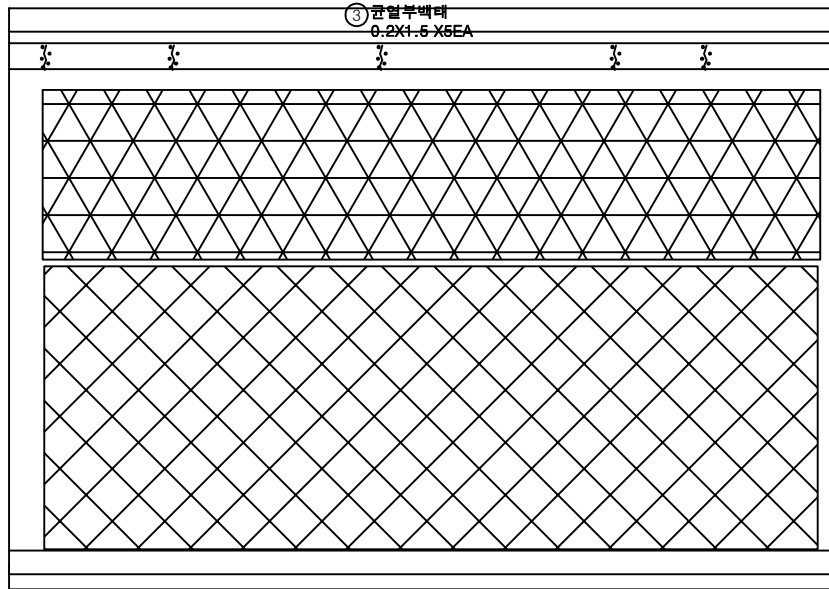
① 포장 망상균열  
30.0X3.0

② 포장 재료분리  
30.0X7.0

③ 균열부백태  
0.2X1.5 X5EA

| 번호 | 구분 | 부재 | 손상내용 | 손상현황 | | | | | 비고 |
|---|---|---|---|---|---|---|---|---|---|
| 1 | 19하 | 교면포장 | 포장 망상균열 | | 30.0 | 3.0 | 90.00 | m <sup>2</sup> | 1 |
| 2 | 19하 | 교면포장 | 포장 재료분리 | | 30.0 | 7.0 | 210.00 | m <sup>2</sup> | 1 |
| 3 | 23하 | 방호벽 | 균열부백태 | 0.2 | 1.5 | 1.50 | | m <sup>2</sup> | 5 |

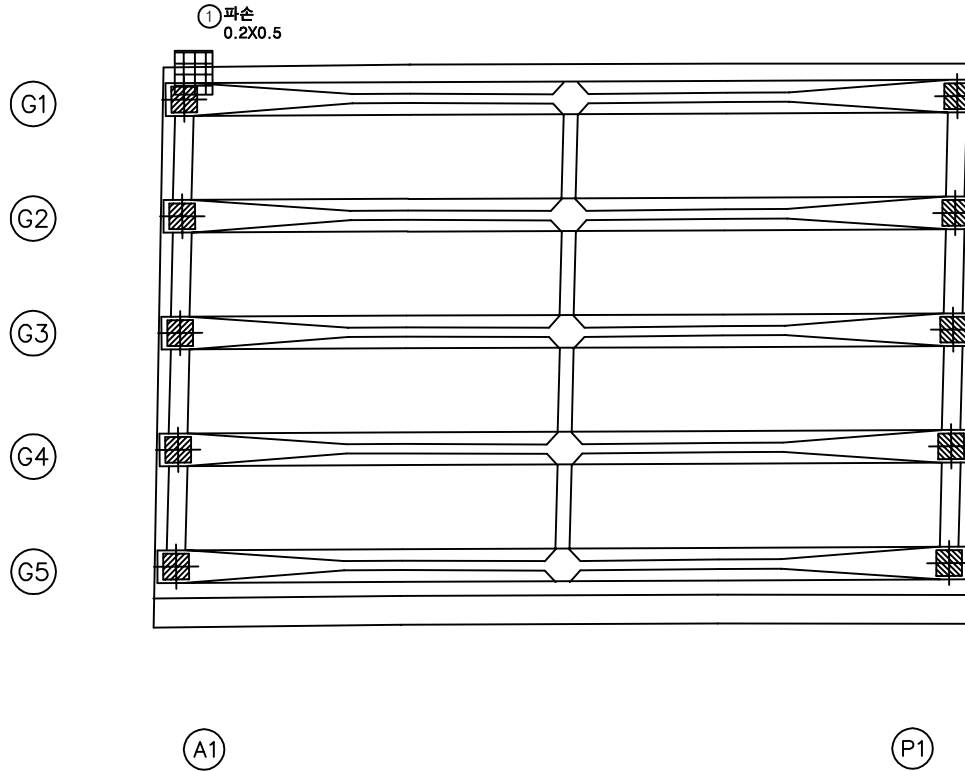
| 번호 | 구분 | 부재 | 손상내용 | 손상현황 | | | | | 비고 |
|---|---|---|---|---|---|---|---|---|---|
| 1 | 19하 | 바닥판 | 파손 | | 0.2 | 0.5 | 0.10 | m <sup>2</sup> | 1 |

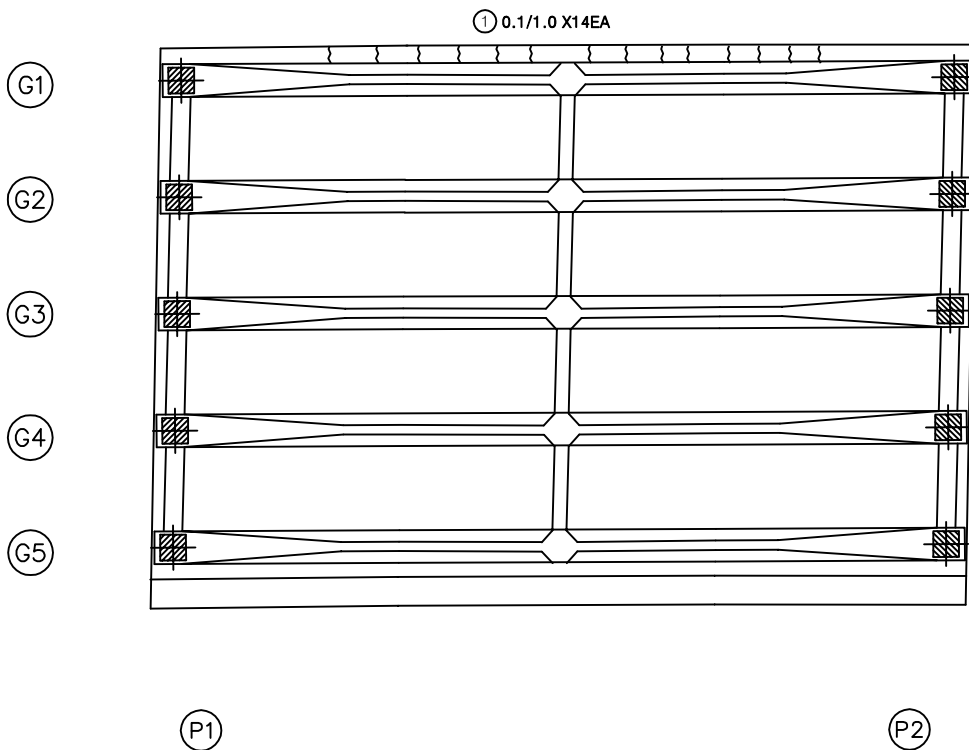
| 번호 | 구분 | 부재 | 손상내용 | 손상현황 | | | | | | 비고 |
|---|---|---|---|---|---|---|---|---|---|---|
| 1 | 21하 | 바닥판 | 균열(0.3mm미만) | 0.1 | 1.0 | | 14.00 | m | 14 | |

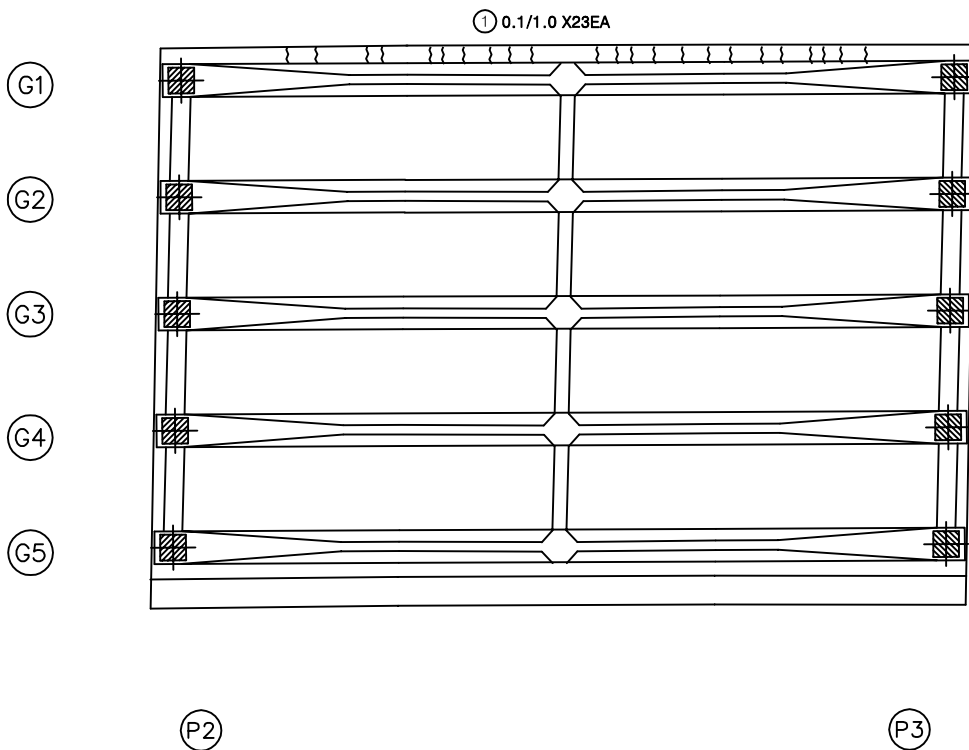
| 번호 | 구분 | 부재 | 손상내용 | 손상현황 | | | | | 비고 |
|---|---|---|---|---|---|---|---|---|---|
| 1 | 21하 | 바닥판 | 균열(0.3mm미만) | 0.1 | 1.0 | | 23.00 | m | 23 |

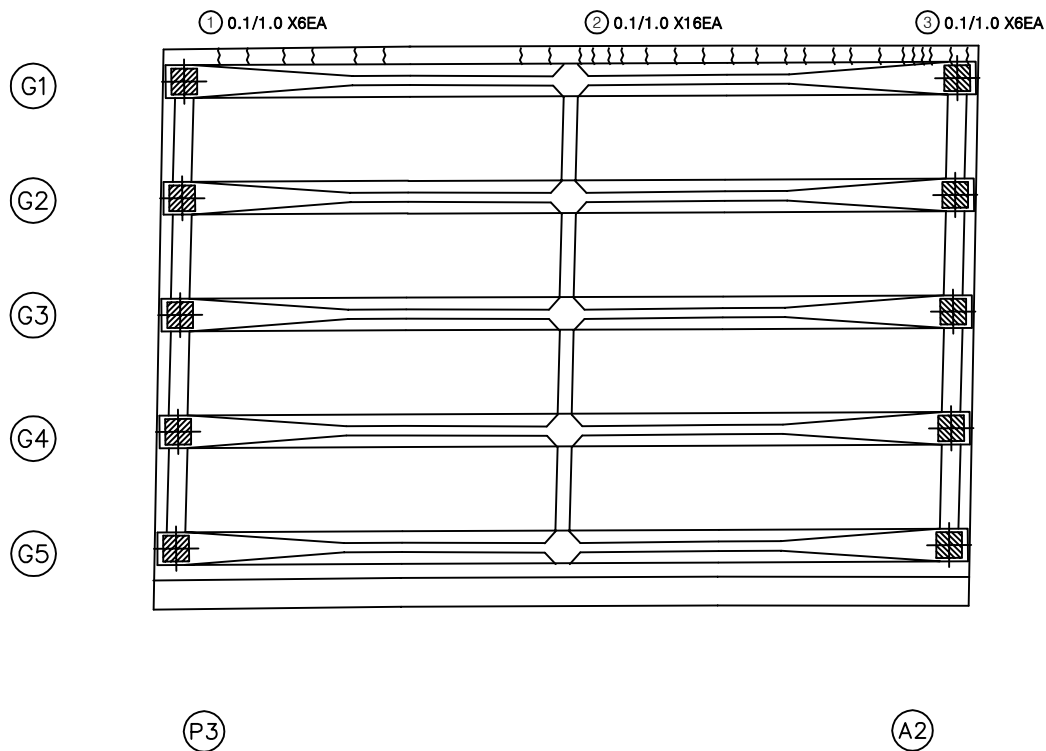
| 번호 | 구분 | 부재 | 손상내용 | 손상현황 | | | | | | 비고 |
|---|---|---|---|---|---|---|---|---|---|---|
| 1 | 21하 | 바닥판 | 균열(0.3mm미만) | 0.1 | 1.0 | | 10.00 | m | 10 | |
| 2 | 21하 | 바닥판 | 균열(0.3mm미만) | 0.1 | 1.0 | | 16.00 | m | 16 | |
| 3 | 23하 | 바닥판 | 균열(0.3mm미만) | 0.1 | 1.0 | | 6.00 | m | 6 | |

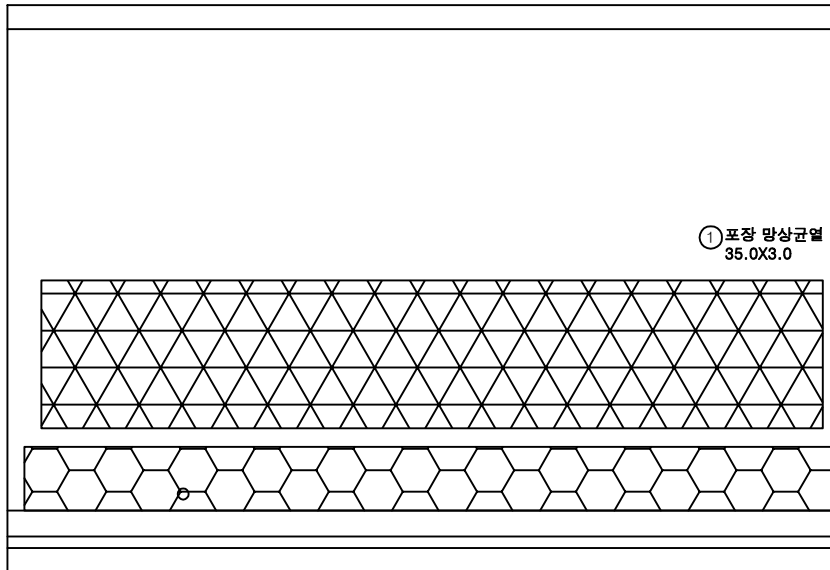
① 포장 망상균열  
35.0X3.0

⑧ 포장 열화  
35.0X1.5

| 번호 | 구분 | 부재 | 손상내용 | 손상현황 | | | | | 비고 |
|---|---|---|---|---|---|---|---|---|---|
| 1 | 19하 | 교면포장 | 포장 망상균열 | | 35.0 | 3.0 | 105.00 | m <sup>2</sup> | 1 |

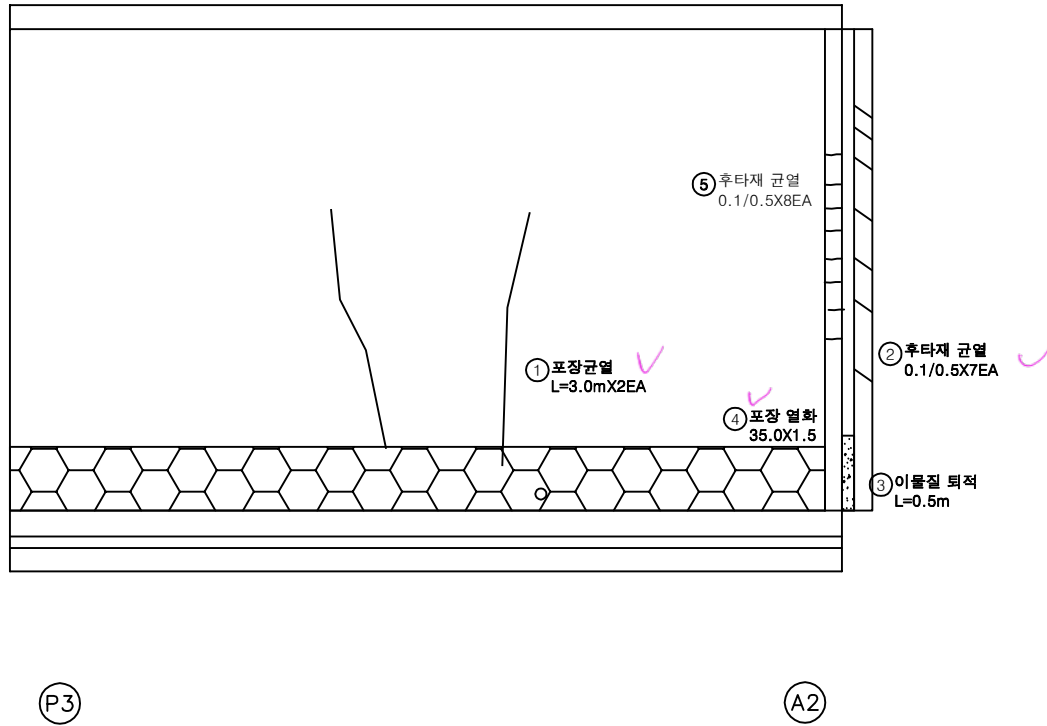
| 번호 | 구분 | 부재 | 손상내용 | 손상현황 | | | | | 비고 |
|---|---|---|---|---|---|---|---|---|---|
| 1 | 19하 | 교면포장 | 포장 균열 | | 3.0 | | 6.00 | m | 2 |
| 2 | 19하 | 신속이음 | 후타재 균열 | 0.1 | 0.5 | | 3.50 | m | 7 |
| 5 | 23하 | 신속이음 | 후타재 균열 | 0.1 | 0.5 | | 4.00 | m | 8 |

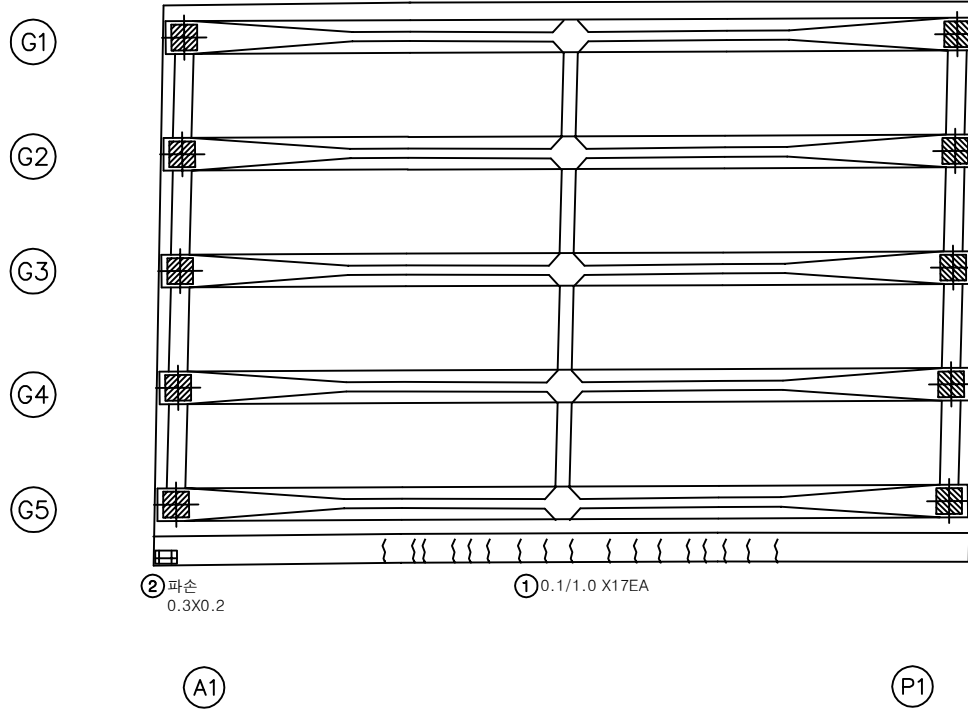
② 파손  
0.3X0.2

① 0.1/1.0 X17EA

| 번호 | 구분 | 부재 | 손상내용 | 손상현황 | | | | | 비고 |
|---|---|---|---|---|---|---|---|---|---|
| 1 | 21하 | 바닥판 | 균열(0.3mm미만) | 0.1 | 1.0 | | 17.00 | m | 17 |

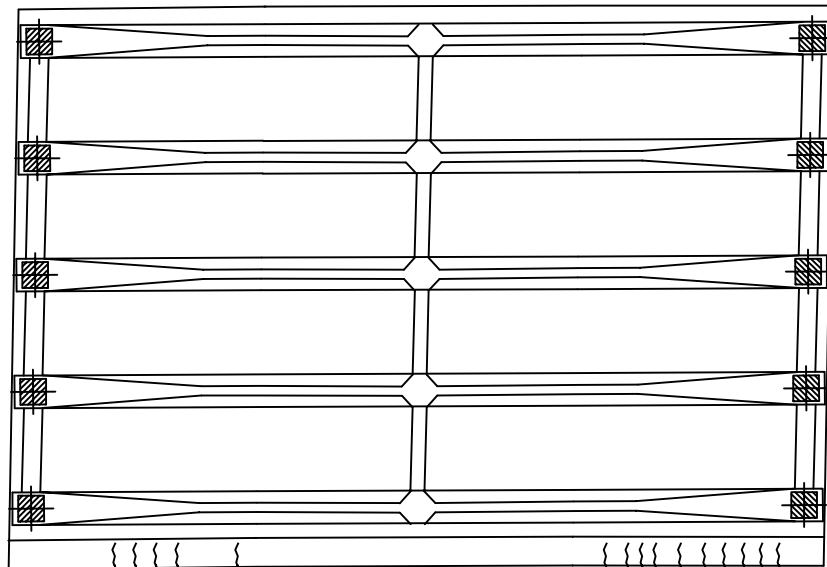
① 0.1/1.0 X5EA

② 0.1/1.0 X10EA

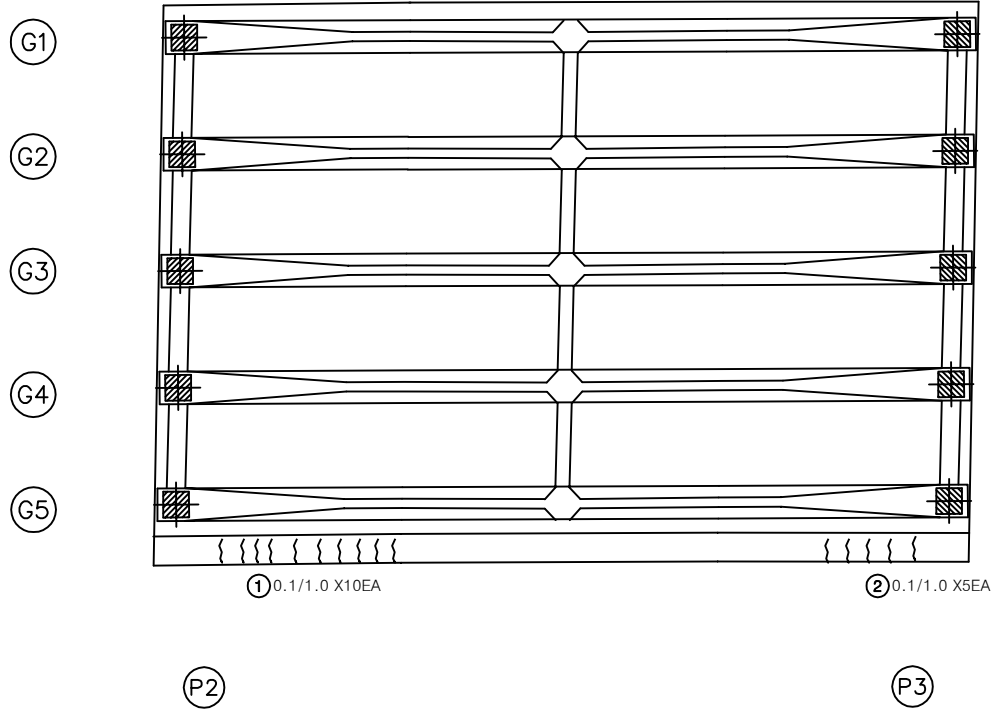
| 번호 | 구분 | 부재 | 손상내용 | 손상현황 | | | | | | 비고 |
|---|---|---|---|---|---|---|---|---|---|---|
| 1 | 21하 | 바닥판 | 균열(0.3mm미만) | 0.1 | 1.0 | | 10.00 | m | 10 | |
| 2 | 21하 | 바닥판 | 균열(0.3mm미만) | 0.1 | 1.0 | | 5.00 | m | 5 | |
