상주영천고속도로 2024~2025년 시설물 안전점검 용역  
(2025년 하반기 정밀안전점검)

# 외 관 조 사 망 도

내포교

ID : 내포교 교면포장 S1 (상주방향)

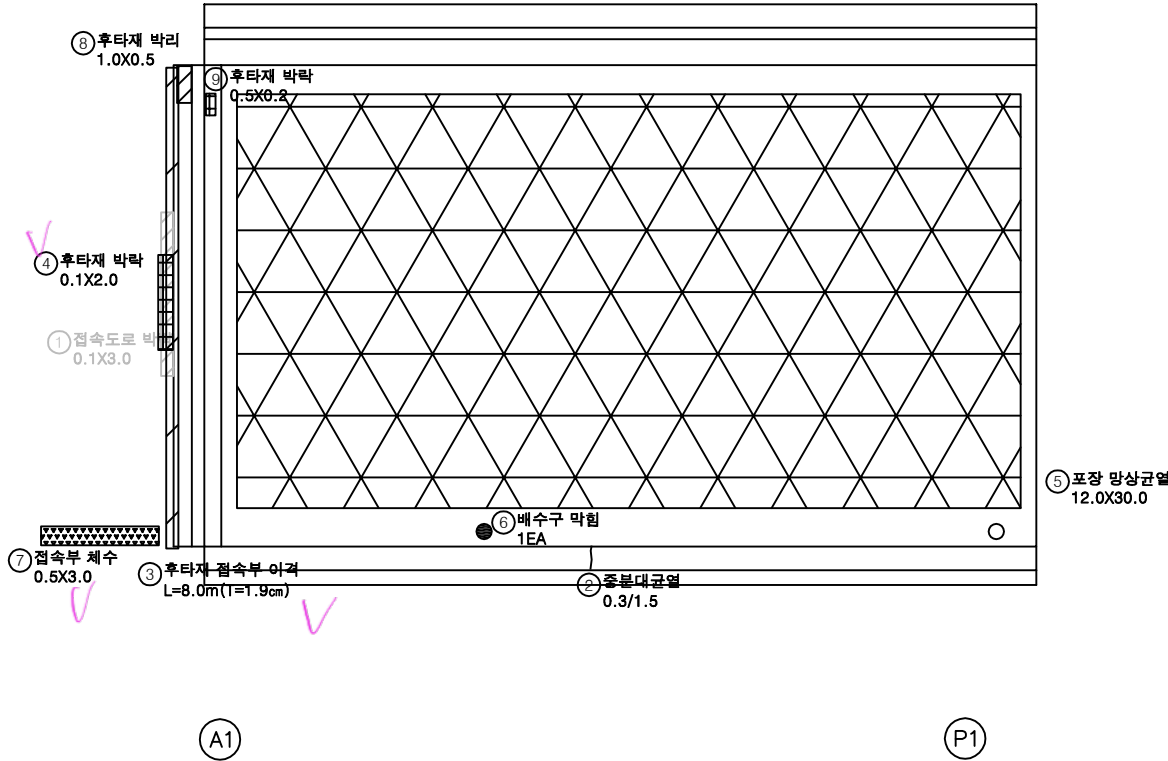
| 번호 | 구분 | 부재 | 손상내용 | 손상현황 | | | | | | 비고 |
|---|---|---|---|---|---|---|---|---|---|---|
| 1 | 19하 | 교면포장 | 접속도로 박리 | | 0.1 | 3.0 | 0.30 | m <sup>2</sup> | 1 | 상주방향 |
| 2 | 19하 | 중분대 | 중분대 균열 | 0.3 | 1.5 | | 1.50 | m | 1 | |
| 3 | 23하 | 교면포장 | 후타재 접속부 이격 | | | | 8.00 | m | 1 | |
| 4 | 23하 | 신축이음 | 후타재 박락 | | 0.1 | 2.0 | 0.20 | m <sup>2</sup> | 1 | |
| 5 | 25하 | 교면포장 | 포장 망상균열 | | 12.0 | 30.0 | 360.00 | m <sup>2</sup> | 1 | |
| 6 | 25하 | 배수시설 | 배수구 막힘 | | | | 1.00 | EA | 1 | |
| 7 | 25하 | 교면포장 | 접속부 채수 | | 0.5 | 3.0 | 1.50 | m <sup>2</sup> | 1 | |
| 8 | 25하 | 신축이음 | 후타재 박리 | | 1.0 | 0.5 | 0.50 | m <sup>2</sup> | 1 | |
| 9 | 25하 | 신축이음 | 후타재 박락 | | 0.5 | 0.2 | 0.10 | m <sup>2</sup> | 1 | |

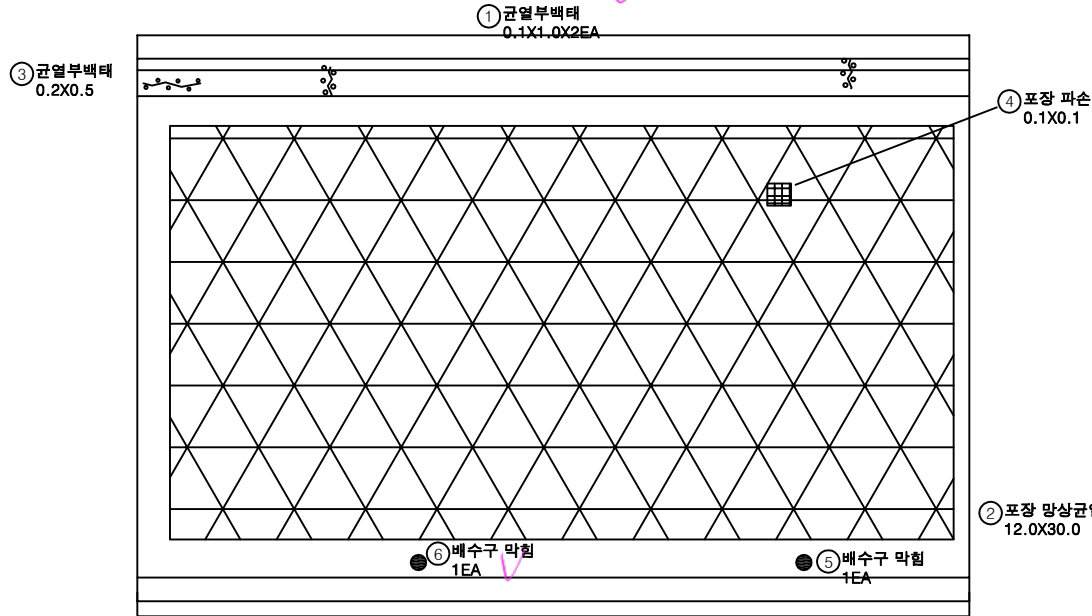
ID : 내포교 교면포장 S2 (상주방향)

| 번호 | 구분 | 부재 | 손상내용 | 손상현황 | | | | | 비고 |
|---|---|---|---|---|---|---|---|---|---|
| 1 | 19하 | 방호벽 | 균열부백태 | | 0.1 | 1.0 | 0.20 | m <sup>2</sup> | 2 |
| 2 | 25하 | 교면포장 | 포장 망상균열 | | 12.0 | 30.0 | 360.00 | m <sup>2</sup> | 1 |
| 3 | 25하 | 방호벽 | 균열부백태 | | 0.2 | 0.5 | 0.10 | m <sup>2</sup> | 1 |
| 4 | 25하 | 교면포장 | 포장 파손 | | 0.1 | 0.1 | 0.01 | m <sup>2</sup> | 1 |
| 5 | 25하 | 배수시설 | 배수구 막힘 | | | | 1.00 | EA | 1 |
| 6 | 25하 | 배수시설 | 배수구 막힘 | | | | 1.00 | EA | 1 |

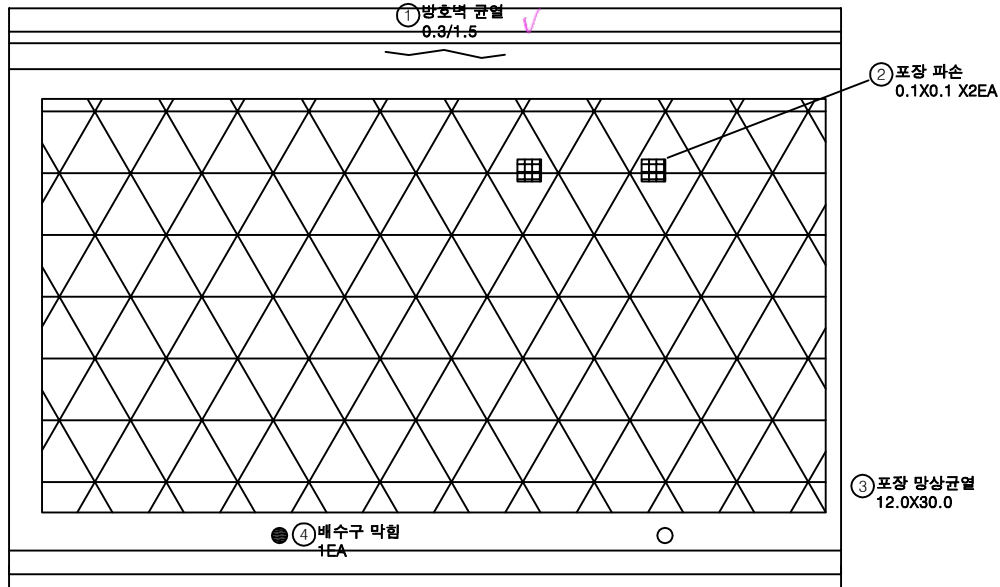
| 번호 | 구분 | 부재 | 손상내용 | 손상현황 | | | | | 비고 |
|---|---|---|---|---|---|---|---|---|---|
| 1 | 25하 | 방호벽 | 방호벽 균열 | 0.3 | 1.5 | | 1.50 | m | 1 |
| 2 | 25하 | 교면포장 | 포장 파손 | | 0.1 | 0.1 | 0.02 | m <sup>2</sup> | 2 |
| 3 | 25하 | 교면포장 | 포장 망상균열 | | 12.0 | 30.0 | 360.00 | m <sup>2</sup> | 1 |
| 4 | 25하 | 배수시설 | 배수구 막힘 | | | | 1.00 | EA | 1 |

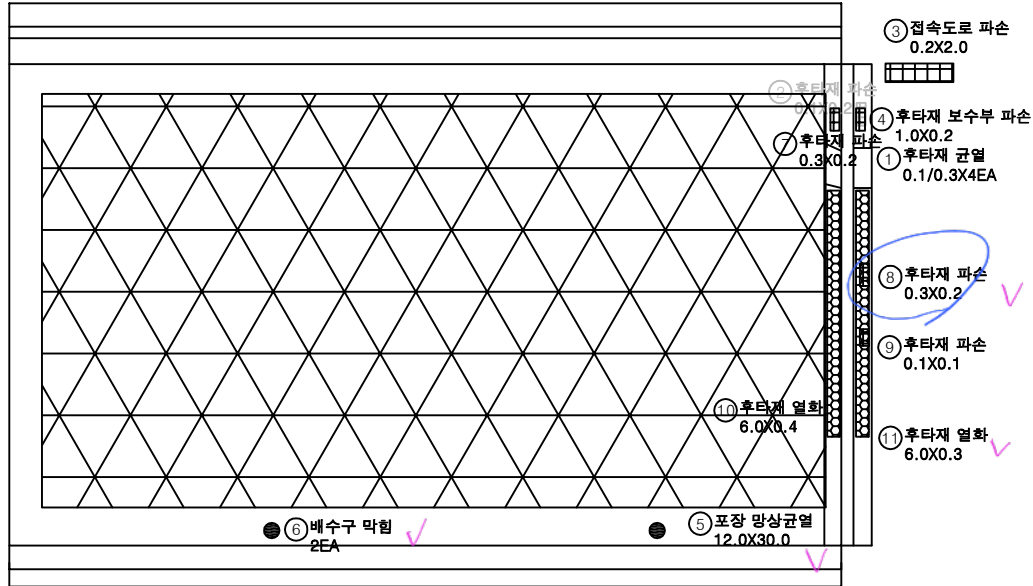
| 번호 | 구분 | 부재 | 손상내용 | 손상현황 | | | | | 비고 |
|---|---|---|---|---|---|---|---|---|---|
| 1 | 19하 | 신축이음 | 후타재 균열 | 0.1 | 0.3 | | 1.20 | m | 4 |
| 2 | 19하 | 신축이음 | 후타재 파손 | | 0.1 | 0.2 | 0.02 | m <sup>2</sup> | 1 |
| 3 | 23하 | 교면포장 | 접속도로 파손 | | 0.2 | 2.0 | 0.40 | m <sup>2</sup> | 1 |
| 4 | 24하 | 신축이음 | 후타재 보수부 파손 | | 1.0 | 0.2 | 0.20 | m <sup>2</sup> | 1 |
| 5 | 25하 | 교면포장 | 포장 망상균열 | | 12.0 | 30.0 | 360.00 | m <sup>2</sup> | 1 |
| 6 | 25하 | 배수시설 | 배수구 막힘 | | | | 2.00 | EA | 2 |
| 7 | 25하 | 신축이음 | 후타재 파손 | | 0.3 | 0.2 | 0.06 | m <sup>2</sup> | 1 |
| 8 | 25하 | 신축이음 | 후타재 파손 | | 0.3 | 0.2 | 0.06 | m <sup>2</sup> | 1 |
| 9 | 25하 | 신축이음 | 후타재 파손 | | 0.1 | 0.1 | 0.01 | m <sup>2</sup> | 1 |
| 10 | 25하 | 신축이음 | 후타재 열화 | | 6.0 | 0.4 | 2.40 | m <sup>2</sup> | 1 |
| 11 | 25하 | 신축이음 | 후타재 열화 | | 6.0 | 0.3 | 1.80 | m <sup>2</sup> | 1 |

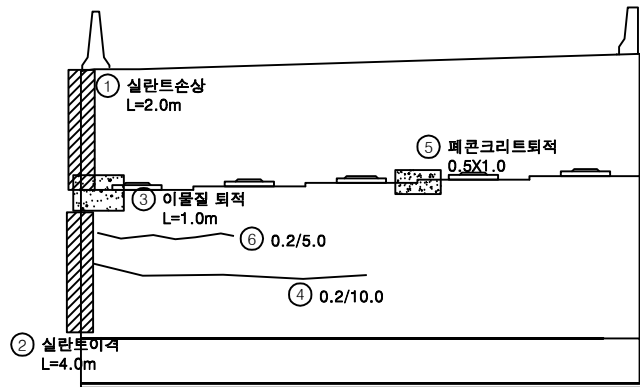
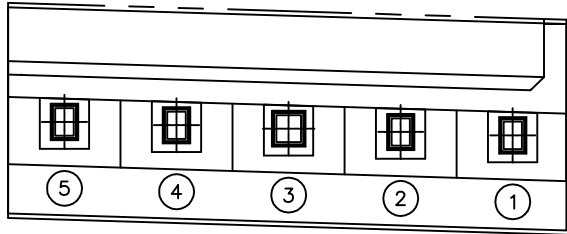
| 번호 | 구분 | 부재 | 손상내용 | 손상현황 | | | | | 비고 |
|---|---|---|---|---|---|---|---|---|---|
| 1 | 19하 | 교대 | 실란트 손상 | | 2.0 | | 2.00 | m | 1 |
| 4 | 19하 | 교대 | 균열(0.3mm미만) | 0.2 | 10.0 | | 10.00 | m | 1 |
| 6 | 23하 | 교대 | 균열(0.3mm미만) | 0.2 | 5.0 | | 5.00 | m | 1 |

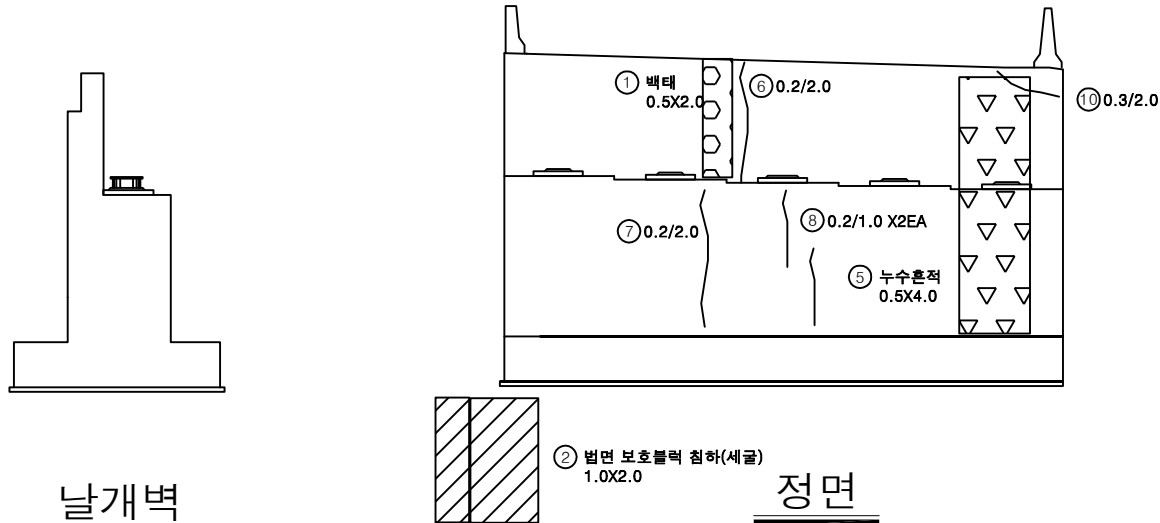
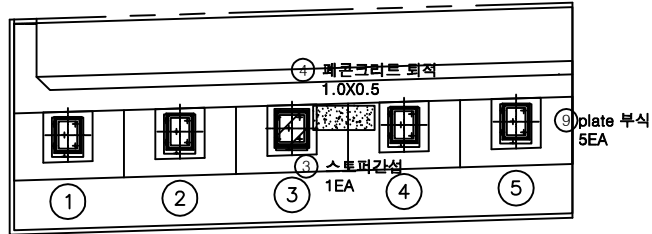
| 번호 | 구분 | 부재 | 손상내용 | 손상현황 | | | | | 비고 |
|---|---|---|---|---|---|---|---|---|---|
| 5 | 23하 | 교대 | 누수흔적 | | 0.5 | 4.0 | 2.00 | m <sup>2</sup> | 1 |
| 6 | 25하 | 교대 | 균열(0.3mm미만) | 0.2 | 2.0 | | 2.00 | m | 1 |
| 7 | 25하 | 교대 | 균열(0.3mm미만) | 0.2 | 2.0 | | 2.00 | m | 1 |
| 8 | 25하 | 교대 | 균열(0.3mm미만) | 0.2 | 1.0 | | 2.00 | m | 2 |
| 9 | 25하 | 교량받침 | plate 부식 | | | | 5.00 | EA | 5 |
| 10 | 25하 | 교대 | 균열(0.3mm이상) | 0.3 | 2.0 | | 2.00 | m | 1 |

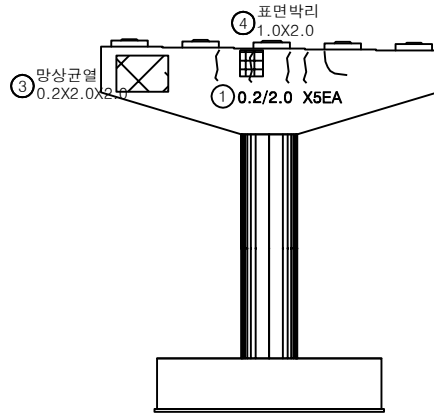
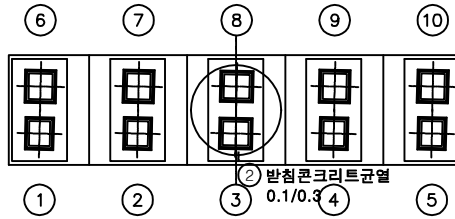
ID : 내포교 교각 P2 (영천방향)

| 번호 | 구분 | 부재 | 손상내용 | 손상현황 | | | | | 비고 |
|---|---|---|---|---|---|---|---|---|---|
| 1 | 21하 | 교각 | 균열(0.3mm미만) | 0.2 | 2.0 | | 10.00 | m | 5 |
| 2 | 21하 | 교량받침 | 받침콘크리트 균열 | 0.1 | 0.3 | | 0.30 | m | 1 |
| 3 | 23하 | 교각 | 망상균열 | 0.2 | 2.0 | 2.0 | 4.00 | ㎡ | 1 |
