상주영천고속도로 2024~2025년 시설물 안전점검 용역  
(2025년 하반기 정밀안전점검)

# 외 관 조 사 망 도

반정교

2025.12

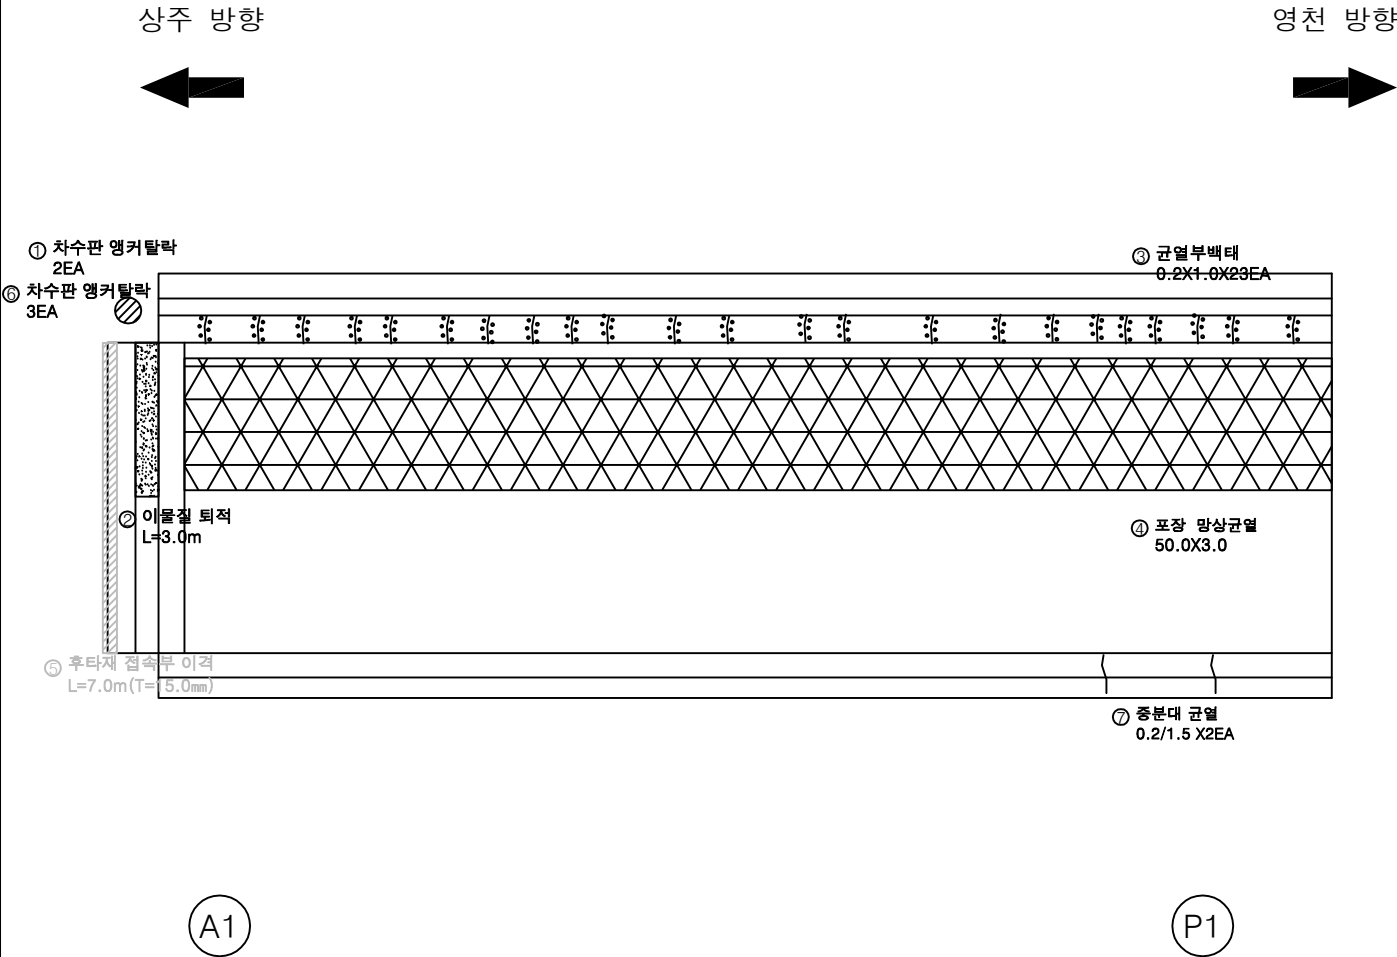
손상물량표

| 번호 | 구분 | 부재 | 손상내용 | 손상현황 | | | | | | 비고 |
|---|---|---|---|---|---|---|---|---|---|---|
| 1 | 19하 | 신축이음 | 차수판 앵커탈락 | | | | 2.00 | EA | 2 | |
| 2 | 19하 | 신축이음 | 이물질 퇴적 | | 3.0 | | 3.00 | m | 1 | |
| 3 | 19하 | 방호벽 | 균열부백태 | | 0.2 | 1.0 | 4.60 | m <sup>2</sup> | 23 | |
| 4 | 19하 | 교면포장 | 포장 망상균열 | | 50.0 | 3.0 | 150.00 | m <sup>2</sup> | 1 | |
| 5 | 19하 | 교면포장 | 후타재 접속부 이격 | | 7.0 | | 7.00 | m | 1 | 상주방향 |
| 6 | 19하 | 신축이음 | 차수판 앵커탈락 | | | | 3.00 | EA | 3 | |
| 7 | 25하 | 중분대 | 중분대 균열 | 0.2 | 1.5 | | 3.00 | m | 2 | |

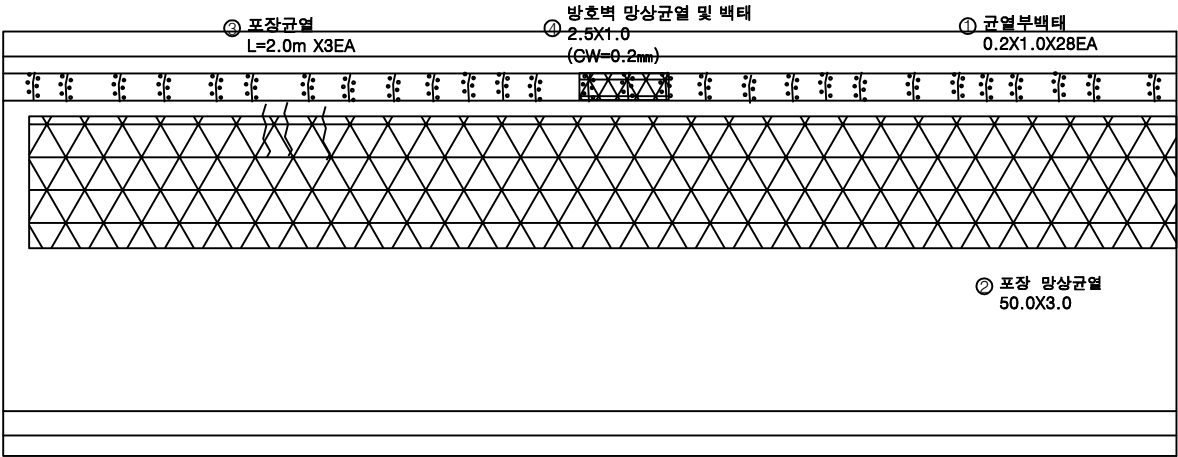
| 번호 | 구분 | 부재 | 손상내용 | 손상현황 | | | | | | 비고 |
|---|---|---|---|---|---|---|---|---|---|---|
| 1 | 19하 | 방호벽 | 균열부백태 | | 0.2 | 1.0 | 5.60 | m <sup>2</sup> | 28 | |
| 2 | 19하 | 교면포장 | 포장 망상균열 | | 50.0 | 3.0 | 150.00 | m <sup>2</sup> | 1 | |
| 3 | 21하 | 교면포장 | 포장 균열 | | 2.0 | | 6.00 | m | 3 | |
| 4 | 21하 | 방호벽 | 방호벽 망상균열 및 백태 | 0.2 | 2.5 | 1.0 | 2.50 | m <sup>2</sup> | 1 | |

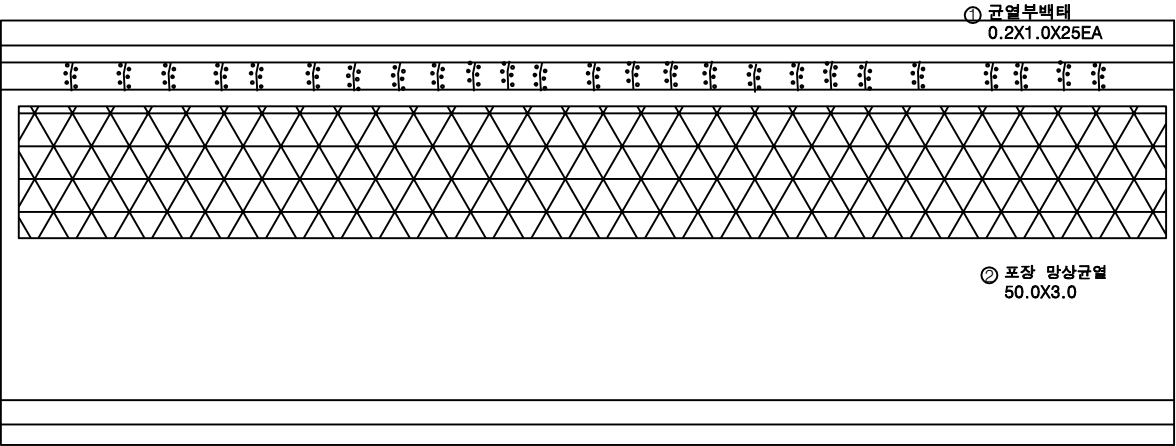
| 번호 | 구분 | 부재 | 손상내용 | 손상현황 | | | | | | 비고 |
|---|---|---|---|---|---|---|---|---|---|---|
| 1 | 19하 | 방호벽 | 균열부백태 | | 0.2 | 1.0 | 5.00 | m <sup>2</sup> | 25 | |
| 2 | 19하 | 교면포장 | 포장 망상균열 | | 50.0 | 3.0 | 150.00 | m <sup>2</sup> | 1 | |

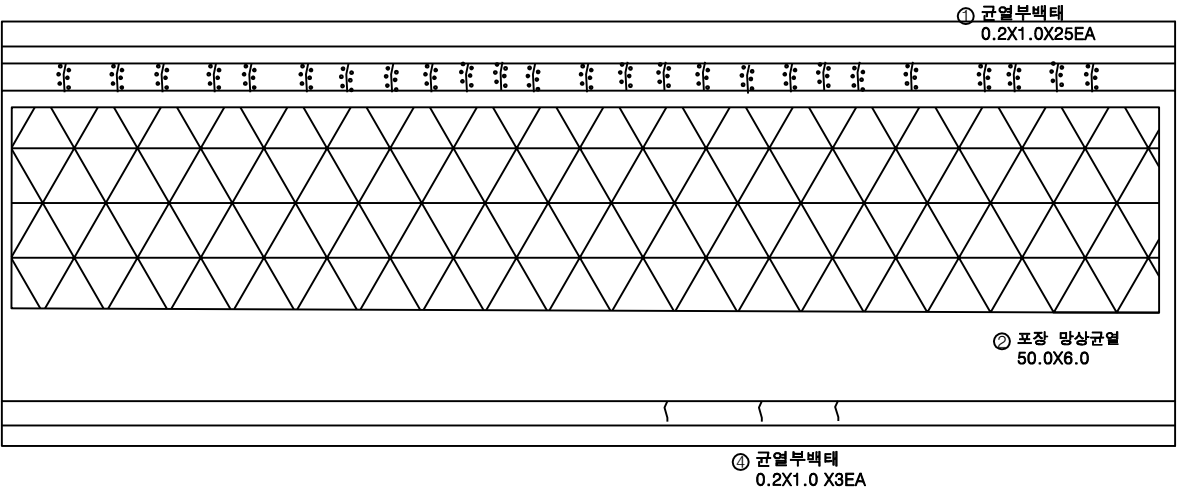
| 번호 | 구분 | 부재 | 손상내용 | 손상현황 | | | | | | 비 고 |
|---|---|---|---|---|---|---|---|---|---|---|
| 1 | 19하 | 방호벽 | 균열부백태 | | 0.2 | 1.0 | 5.00 | m <sup>2</sup> | 25 | |
| 2 | 19하 | 교면포장 | 포장 망상균열 | | 50.0 | 6.0 | 300.00 | m <sup>2</sup> | 1 | |
| 3 | 21하 | 중분대 | 균열부백태 | | 0.2 | 1.0 | 0.60 | m <sup>2</sup> | 3 | |

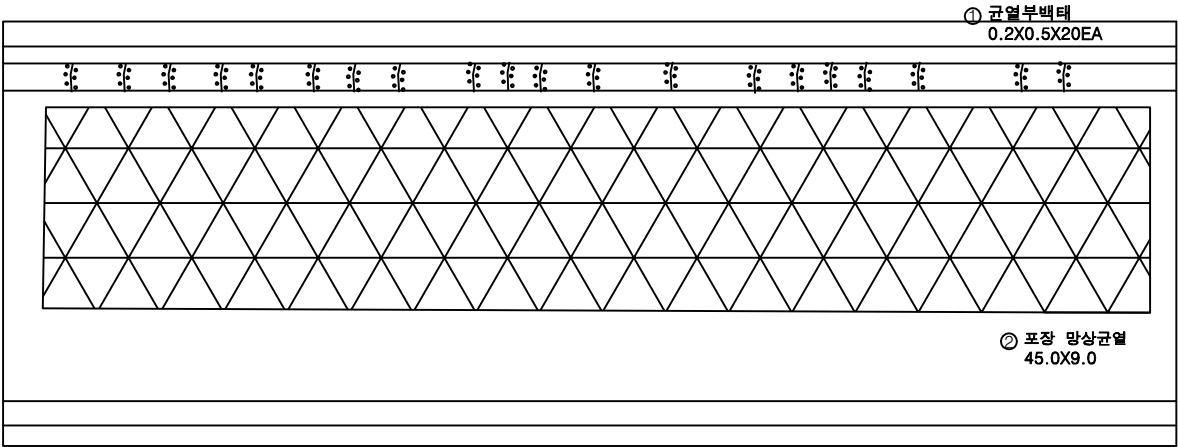
| 번호 | 구분 | 부재 | 손상내용 | 손상현황 | | | | | | 비고 |
|---|---|---|---|---|---|---|---|---|---|---|
| 1 | 19하 | 방호벽 | 균열부백태 | | 0.2 | 0.5 | 2.00 | m <sup>2</sup> | 20 | |
| 2 | 19하 | 교면포장 | 포장 망상균열 | | 45.0 | 9.0 | 405.00 | m <sup>2</sup> | 1 | |

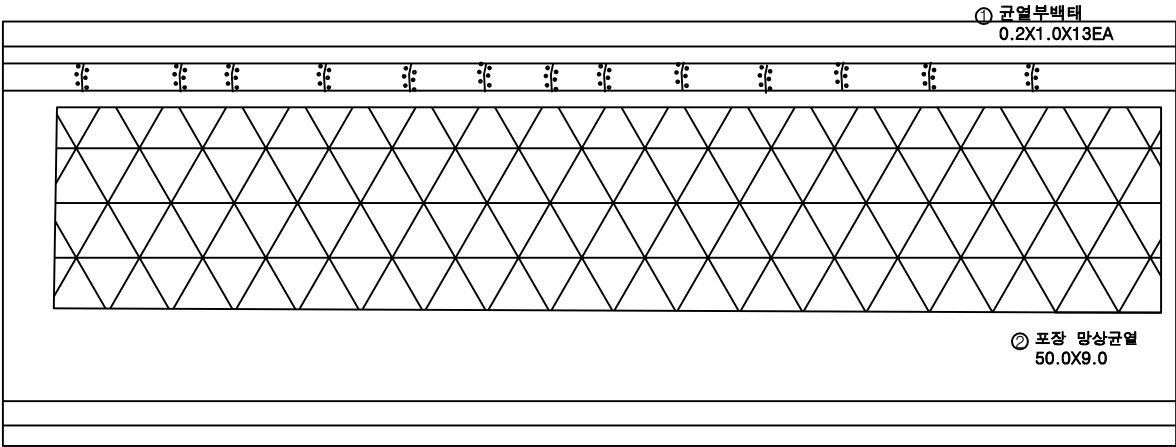
| 번호 | 구분 | 부재 | 손상내용 | 손상현황 | | | | | | 비고 |
|---|---|---|---|---|---|---|---|---|---|---|
| 1 | 19하 | 방호벽 | 균열부백태 | | 0.2 | 1.0 | 2.60 | m <sup>2</sup> | 13 | |
| 2 | 19하 | 교면포장 | 포장 망상균열 | | 50.0 | 9.0 | 450.00 | m <sup>2</sup> | 1 | |

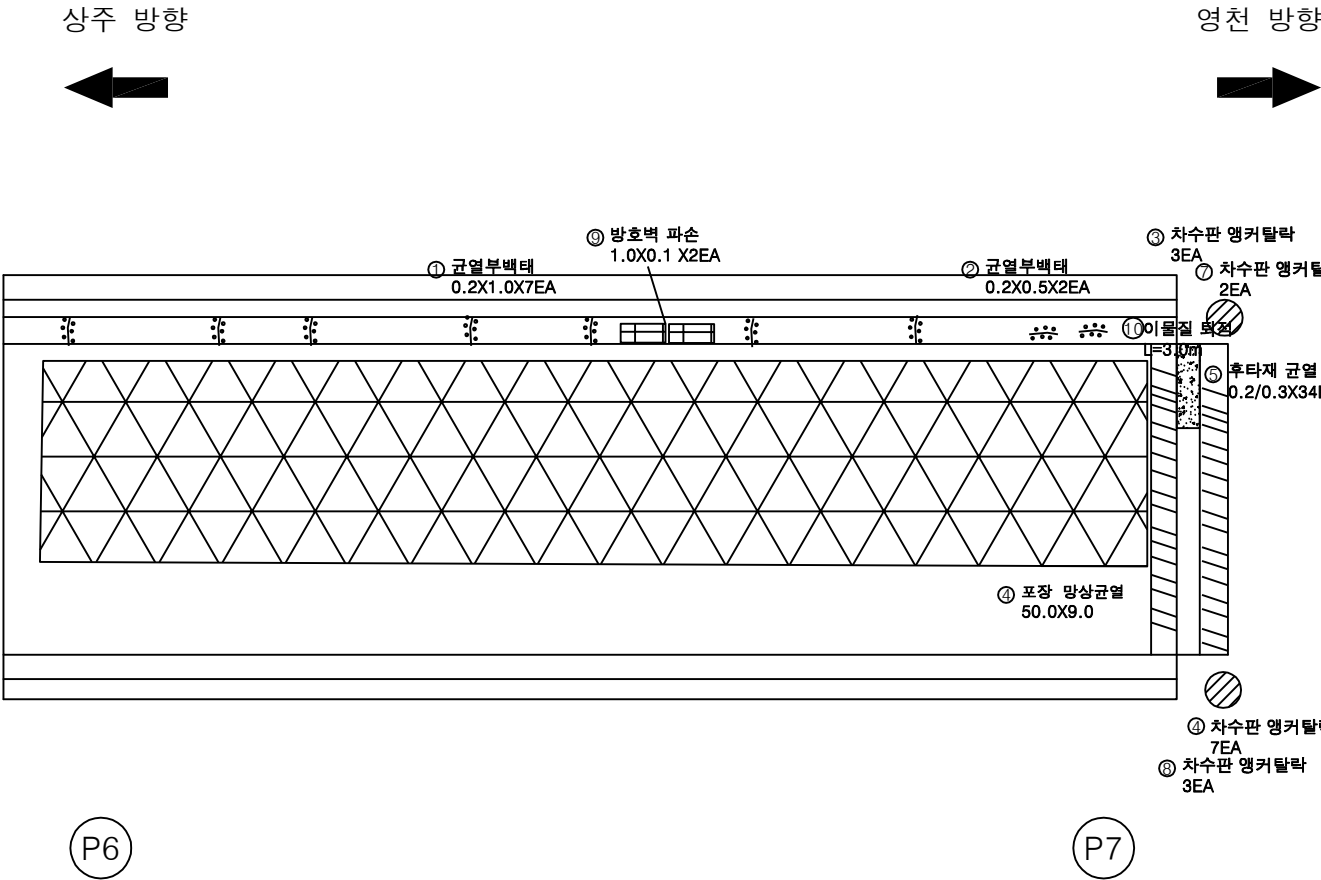
| 번호 | 구분 | 부재 | 손상내용 | 손상현황 | | | | | 비고 |
|---|---|---|---|---|---|---|---|---|---|
| 1 | 19하 | 방호벽 | 균열부백태 | | 0.2 | 1.0 | 1.40 | m <sup>2</sup> | 7 |
| 2 | 19하 | 방호벽 | 균열부백태 | | 0.2 | 0.5 | 0.20 | m <sup>2</sup> | 2 |
| 4 | 19하 | 교면포장 | 포장 망상균열 | | 50.0 | 9.0 | 450.00 | m <sup>2</sup> | 1 |
| 5 | 19하 | 신속이음 | 후타재 균열 | 0.2 | 0.3 | | 10.20 | m | 34 |

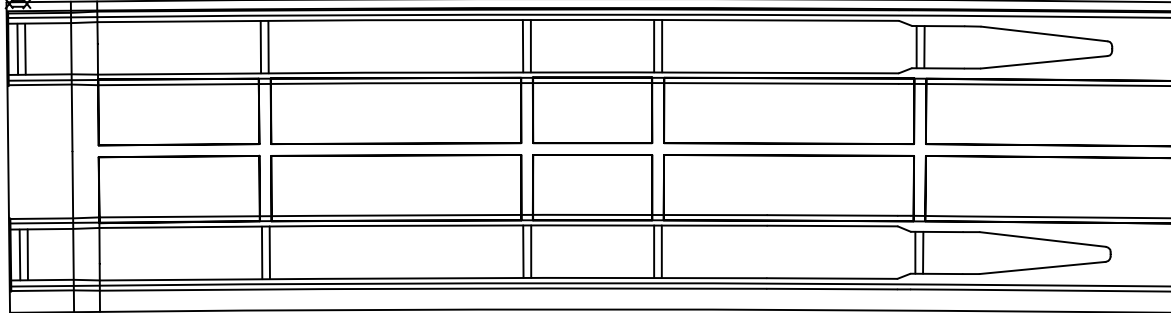
① 박락 및 철근노출  
0.3X0.5

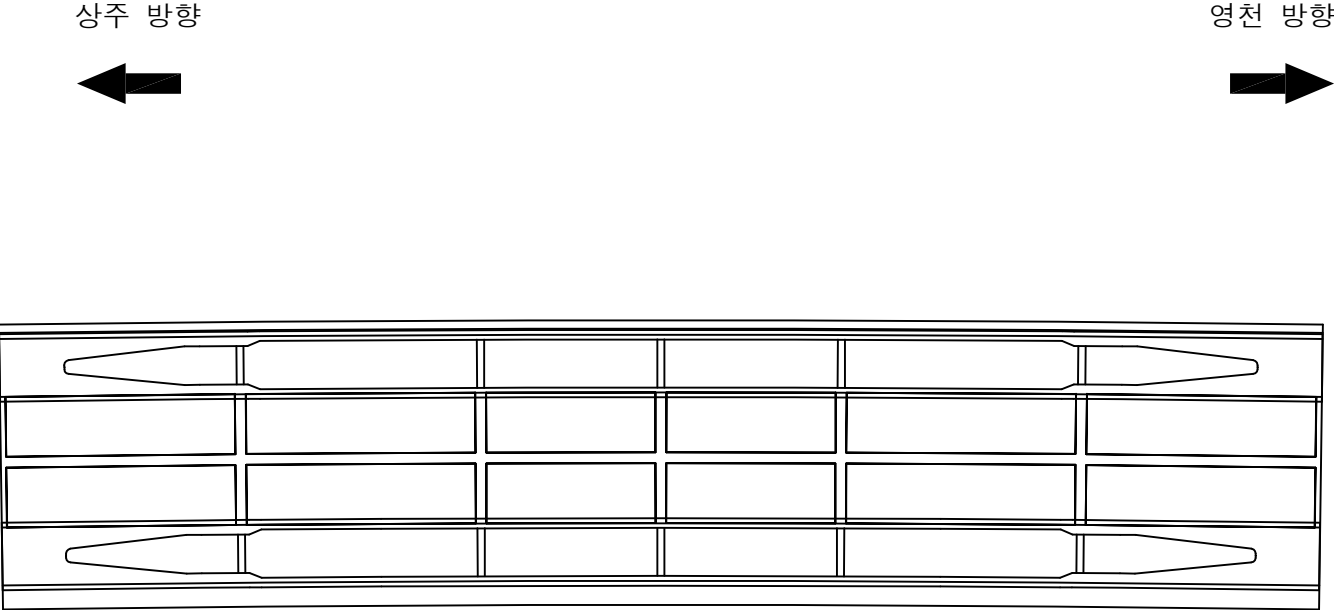
| 번호 | 구분 | 부재 | 손상내용 | 손상현황 | | | | | | 비고 |
|---|---|---|---|---|---|---|---|---|---|---|
| 1 | 21하 | 바닥판 | 데크플레이트 균열 | 0.2 | 1.5 | | 7.50 | m | 5 | |

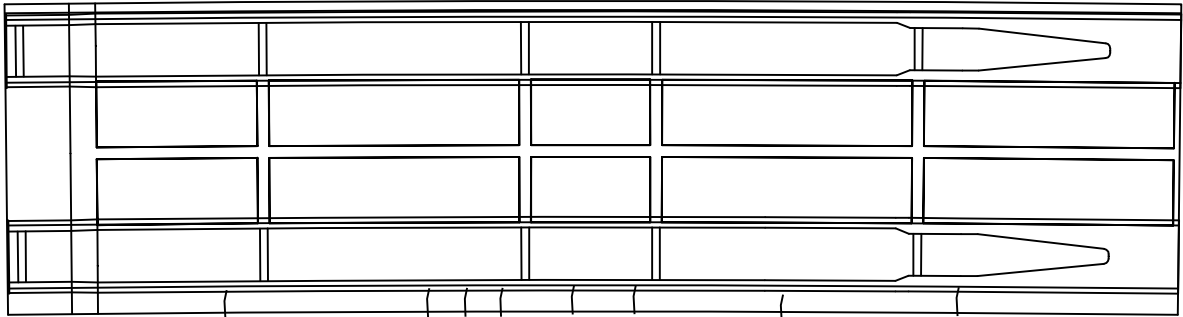
| 번호 | 구분 | 부재 | 손상내용 | 손상현황 | | | | | | 비고 |
|---|---|---|---|---|---|---|---|---|---|---|
| 1 | 19하 | 바닥판 | 균열(0.3mm미만) | 0.1 | 0.5 | | 4.00 | m | 8 | |

① 0.1/0.5 X8EA
