상주영천고속도로 2024~2025년 시설물 안전점검 용역  
(2025년 하반기 정밀안전점검)

# 외 관 조 사 망 도

반정교

2025.12

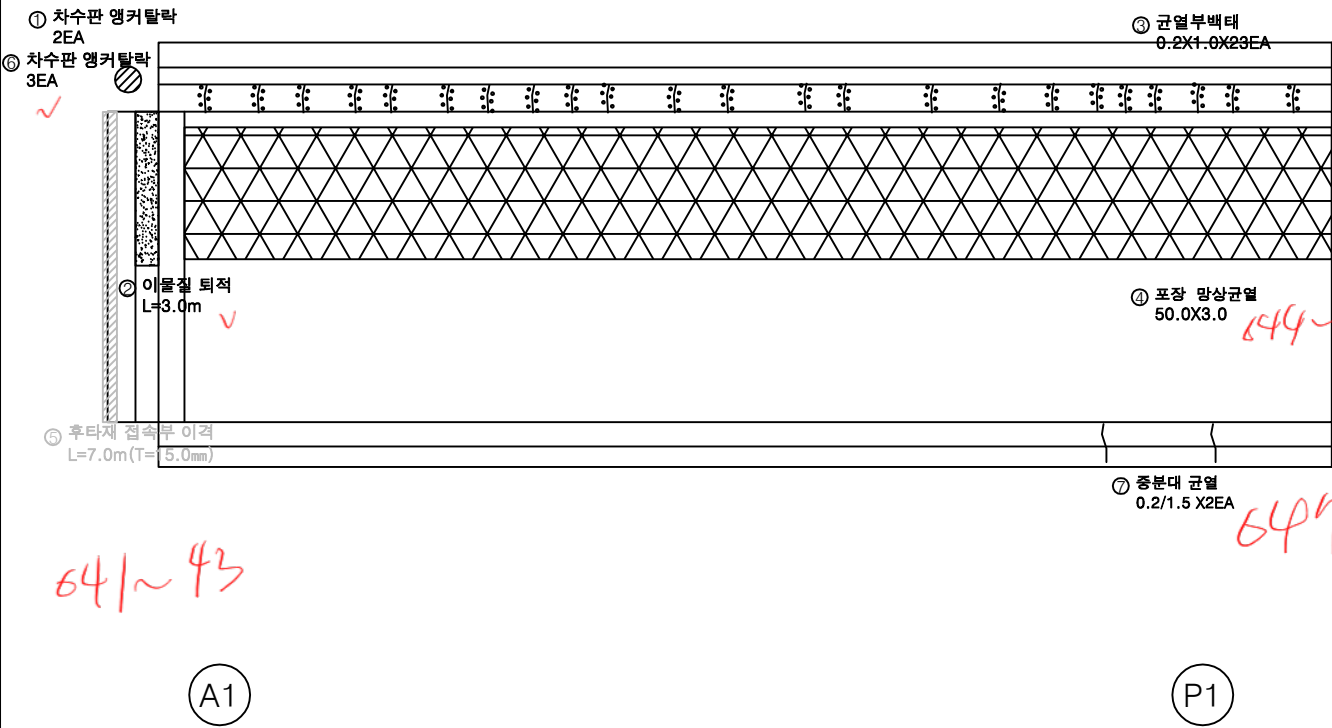
| 번호 | 구분 | 부재 | 손상내용 | 손상현황 | | | | | | 비고 |
|---|---|---|---|---|---|---|---|---|---|---|
| 1 | 19하 | 신축이음 | 차수판 앵커탈락 | | | | 2.00 | EA | 2 | |
| 2 | 19하 | 신축이음 | 이물질 퇴적 | | 3.0 | | 3.00 | m | 1 | |
| 3 | 19하 | 방호벽 | 균열부백태 | | 0.2 | 1.0 | 4.60 | m <sup>2</sup> | 23 | |
| 4 | 19하 | 교면포장 | 포장 망상균열 | | 50.0 | 3.0 | 150.00 | m <sup>2</sup> | 1 | |
| 5 | 19하 | 교면포장 | 후타재 접속부 이격 | | 7.0 | | 7.00 | m | 1 | 상주방향 |
| 6 | 19하 | 신축이음 | 차수판 앵커탈락 | | | | 3.00 | EA | 3 | |
| 7 | 25하 | 중분대 | 중분대 균열 | 0.2 | 1.5 | | 3.00 | m | 2 | |

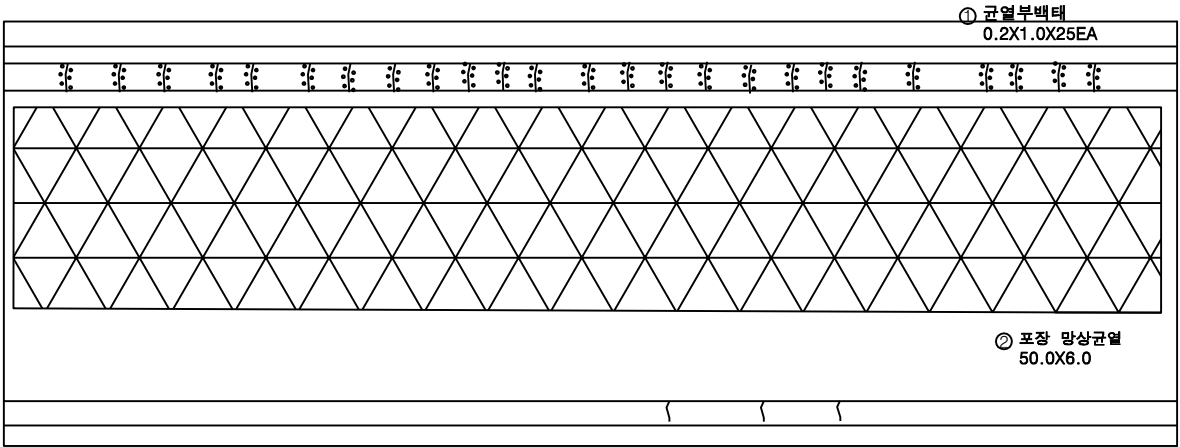
| 번호 | 구분 | 부재 | 손상내용 | 손상현황 | | | | | | 비고 |
|---|---|---|---|---|---|---|---|---|---|---|
| 1 | 19하 | 방호벽 | 균열부백태 | | 0.2 | 1.0 | 5.00 | m <sup>2</sup> | 25 | |
| 2 | 19하 | 교면포장 | 포장 망상균열 | | 50.0 | 6.0 | 300.00 | m <sup>2</sup> | 1 | |
| 3 | 21하 | 종분대 | 균열부백태 | | 0.2 | 1.0 | 0.60 | m <sup>2</sup> | 3 | |

④ 균열부백태  
0.2X1.0 X3EA
