상주영천고속도로 2024~2025년 시설물 안전점검 용역  
(2025년 하반기 정밀안전점검)

# 외 관 조 사 망 도

반정교

2025.12

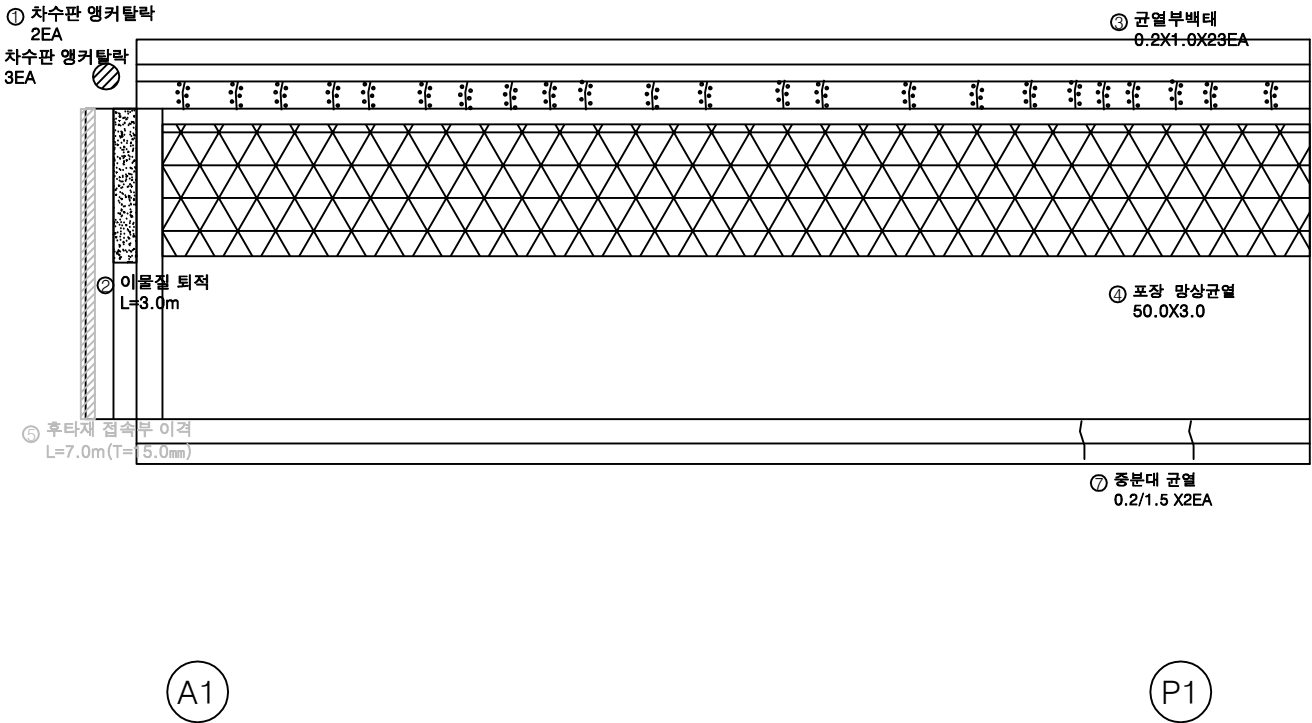
| 번호 | 구분 | 부재 | 손상내용 | 손상현황 | | | | | | 비고 |
|---|---|---|---|---|---|---|---|---|---|---|
| 1 | 19하 | 신축이음 | 차수판 앵커탈락 | | | | 2.00 | EA | 2 | |
| 2 | 19하 | 신축이음 | 이물질 퇴적 | | 3.0 | | 3.00 | m | 1 | |
| 3 | 19하 | 방호벽 | 균열부백태 | | 0.2 | 1.0 | 4.60 | m <sup>2</sup> | 23 | |
| 4 | 19하 | 교면포장 | 포장 망상균열 | | 50.0 | 3.0 | 150.00 | m <sup>2</sup> | 1 | |
| 5 | 19하 | 교면포장 | 후타재 접속부 이격 | | 7.0 | | 7.00 | m | 1 | 상주방향 |
| 6 | 19하 | 신축이음 | 차수판 앵커탈락 | | | | 3.00 | EA | 3 | |
| 7 | 25하 | 중분대 | 중분대 균열 | 0.2 | 1.5 | | 3.00 | m | 2 | |

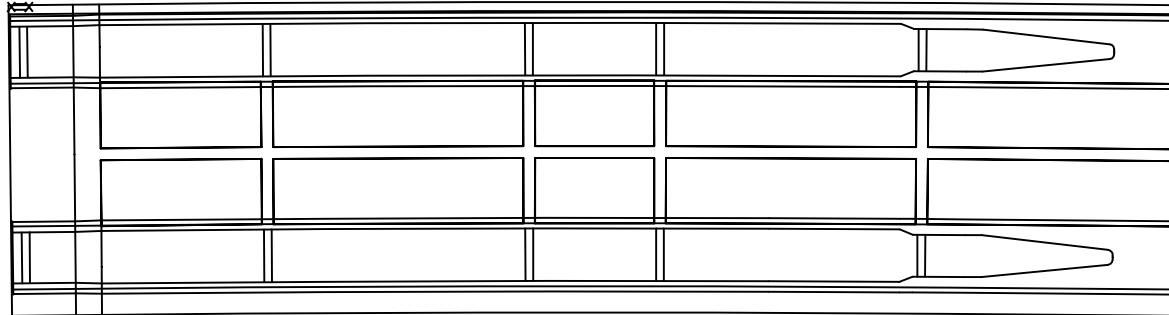
① 박락 및 철근노출  
0.3X0.5

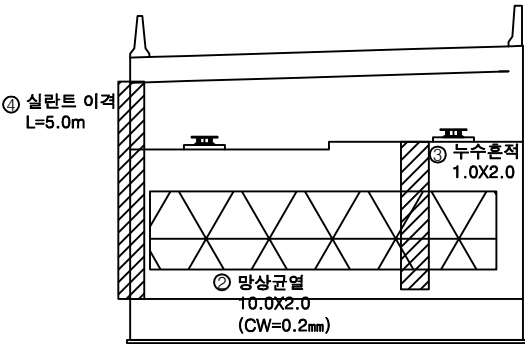
| 번호 | 구분 | 부재 | 손상내용 | 손상현황 | | | | | | 비고 |
|---|---|---|---|---|---|---|---|---|---|---|
| 1 | 19하 | 교량받침 | 받침콘크리트 균열 | 0.2 | 0.2 | | 0.80 | m | 4 | |
| 2 | 19하 | 교대 | 망상균열 | 0.2 | 10.0 | 2.0 | 20.00 | m <sup>2</sup> | 1 | |
| 3 | 19하 | 교대 | 누수흔적 | | 1.0 | 2.0 | 2.00 | m <sup>2</sup> | 1 | |

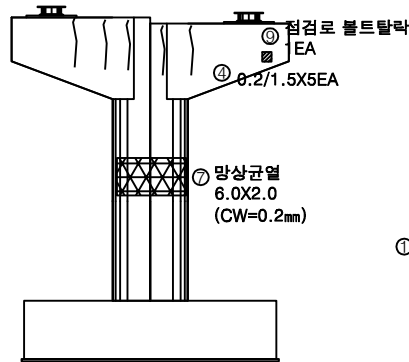
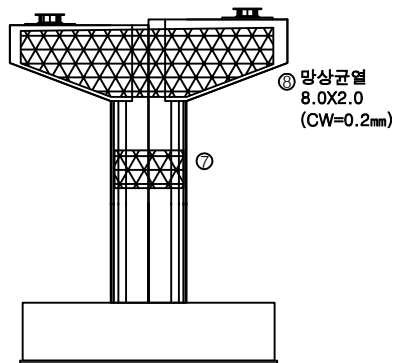
| 번호 | 구분 | 부재 | 손상내용 | 손상현황 | | | | | 비고 |
|---|---|---|---|---|---|---|---|---|---|
| 1 | 19하 | 교량받침 | 무수축물탈 균열 | 0.1 | 0.2 | | 2.00 | m | 10 |
| 2 | 19하 | 교각 | 균열(0.3mm미만) | 0.2 | 3.0 | | 3.00 | m | 1 |
| 3 | 19하 | 교량받침 | 무수축물탈 균열 | 0.1 | 0.2 | | 2.80 | m | 14 |
| 4 | 19하 | 교각 | 균열(0.3mm미만) | 0.2 | 1.5 | | 7.50 | m | 5 |
| 7 | 23하 | 교각 | 망상균열 | 0.2 | 6.0 | 2.0 | 12.00 | m <sup>2</sup> | 1 |
| 8 | 23하 | 교각 | 망상균열 | 0.2 | 8.0 | 2.0 | 16.00 | m <sup>2</sup> | 1 |

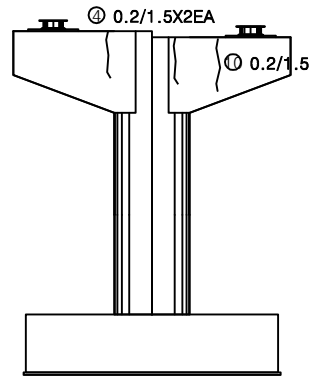
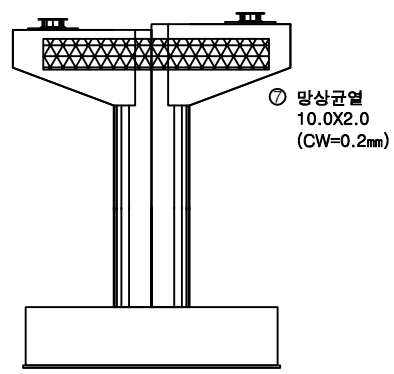
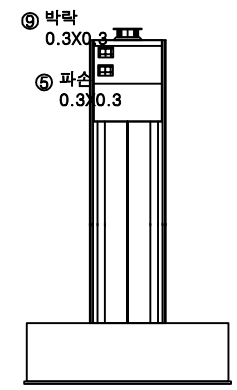
| 번호 | 구분 | 부재 | 손상내용 | 손상현황 | | | | | | 비고 |
|---|---|---|---|---|---|---|---|---|---|---|
| 1 | 19하 | 교량받침 | 무수축물탈 균열 | 0.1 | 0.2 | | 3.20 | m | 16 | |
| 2 | 19하 | 교각 | 균열(0.3mm미만) | 0.1 | 3.0 | | 3.00 | m | 1 | |
| 3 | 19하 | 교량받침 | 무수축물탈 균열 | 0.1 | 0.2 | | 2.40 | m | 12 | |
| 4 | 19하 | 교각 | 균열(0.3mm미만) | 0.2 | 1.5 | | 3.00 | m | 2 | |
| 6 | 21하 | 교각 | 균열(0.3mm미만) | 0.1 | 3.0 | | 9.00 | m | 3 | |
| 7 | 21하 | 교각 | 망상균열 | 0.2 | 10.0 | 2.0 | 20.00 | m <sup>2</sup> | 1 | |
| 10 | 25하 | 교각 | 균열(0.3mm미만) | 0.2 | 1.5 | | 1.50 | m | 1 | |

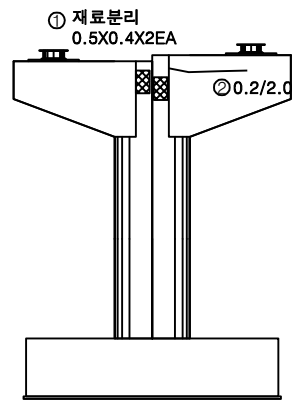
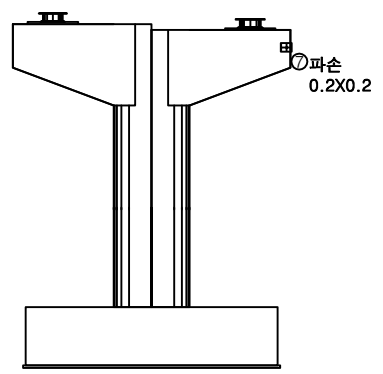
47

| 번호 | 구분 | 부재 | 손상내용 | 손상현황 | | | | | | 비고 |
|---|---|---|---|---|---|---|---|---|---|---|
| 2 | 19하 | 교각 | 균열(0.3mm미만) | 0.2 | 2.0 | | 2.00 | m | 1 | |
| 3 | 19하 | 교량받침 | 무수축물탈 균열 | 0.1 | 0.2 | | 0.60 | m | 3 | |
| 4 | 19하 | 교량받침 | 무수축물탈 균열 | 0.1 | 0.2 | | 0.40 | m | 2 | |

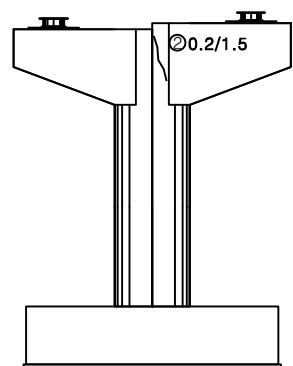
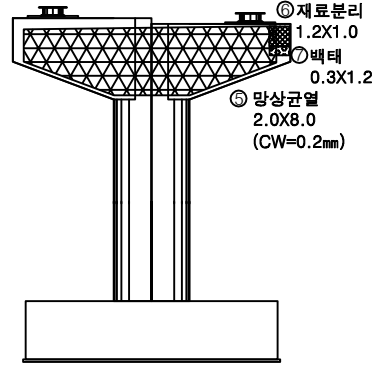
48

| 번호 | 구분 | 부재 | 손상내용 | 손상현황 | | | | | | 비고 |
|---|---|---|---|---|---|---|---|---|---|---|
| 2 | 23하 | 교각 | 균열(0.3mm미만) | 0.2 | 1.5 | | 1.50 | m | 1 | |
| 3 | 23하 | 교각 | 균열(0.3mm미만) | 0.2 | 2.5 | | 2.50 | m | 1 | |
| 4 | 23하 | 교각 | 균열(0.3mm미만) | 0.2 | 2.5 | | 5.00 | m | 2 | |
| 5 | 23하 | 교각 | 망상균열 | 0.2 | 2.0 | 8.0 | 16.00 | m <sup>2</sup> | 1 | |
| 9 | 25하 | 교량받침 | 무수축물탈 균열 | 0.1 | 0.2 | | 0.40 | m | 2 | |
| 10 | 25하 | 교량받침 | 무수축물탈 균열 | 0.2 | 0.2 | | 1.60 | m | 8 | |

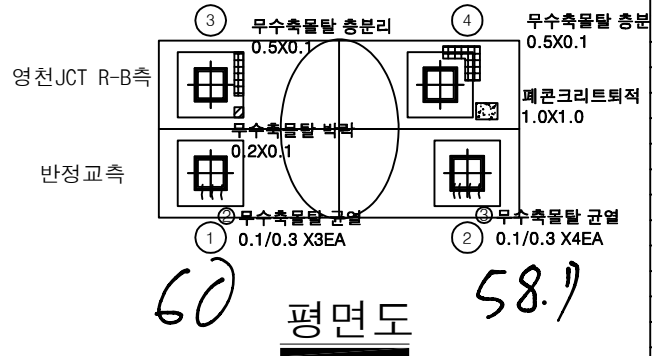
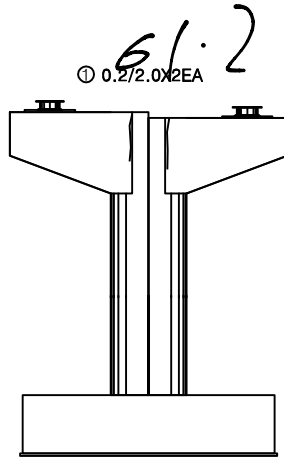
| 번호 | 구분 | 부재 | 손상내용 | 손상현황 | | | | | | 비고 |
|---|---|---|---|---|---|---|---|---|---|---|
| 1 | 19하 | 교각 | 균열(0.3mm미만) | 0.2 | 2.0 | | 4.00 | m | 2 | |
| 2 | 25하 | 교량받침 | 무수축물탈 균열 | 0.1 | 0.3 | | 0.90 | m | 3 | |
| 3 | 25하 | 교량받침 | 무수축물탈 균열 | 0.1 | 0.3 | | 1.20 | m | 4 | |
