반정교

## 전 경

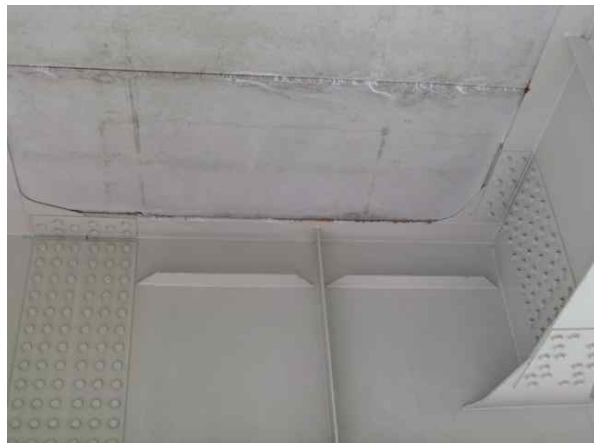
- S5 가로보 부식(0.1×2.0)
- 장기공용, 습윤흡착 등
- 재도장

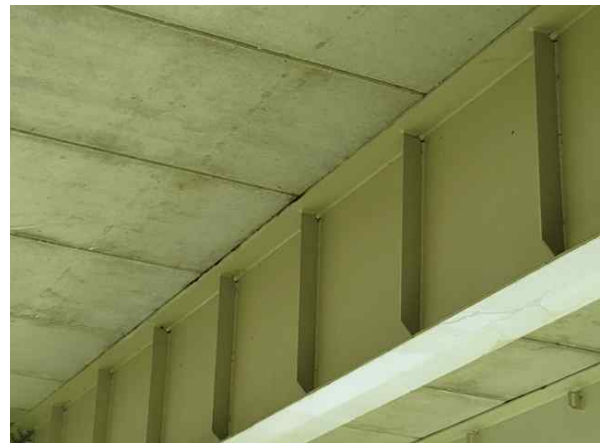
- S5 세로보 부식(2.0×0.1)
- 장기공용, 습윤흡착 등
- 재도장

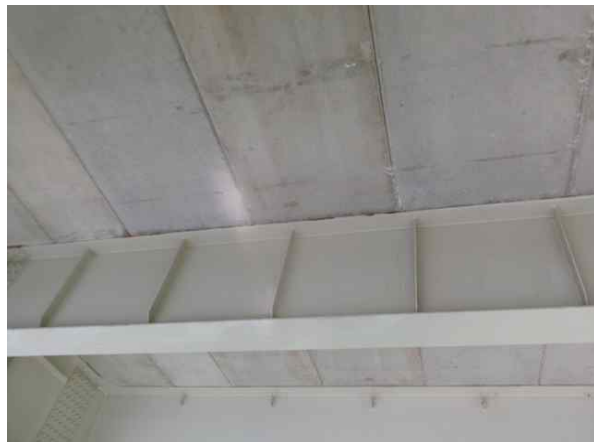
- S6 세로보 부식(0.1×7.0)
- 장기공용, 습윤흡착 등
- 재도장

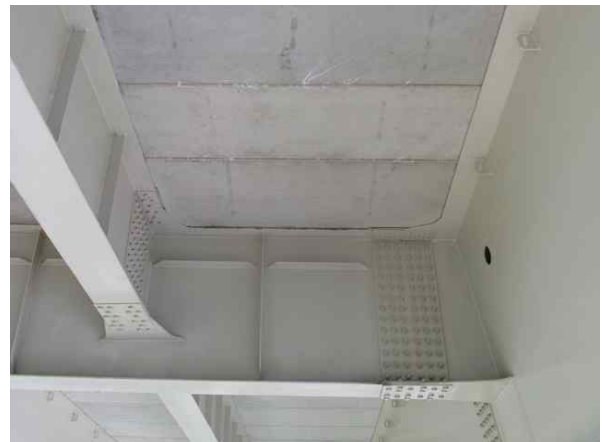
- S6 가로보 부식(0.1×2.0)
- 장기공용, 습윤흡착 등
- 재도장

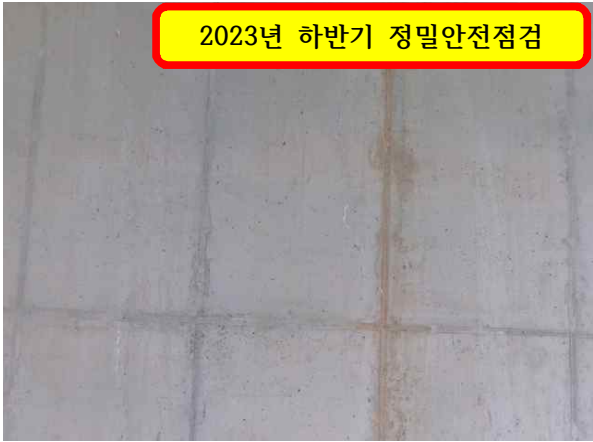
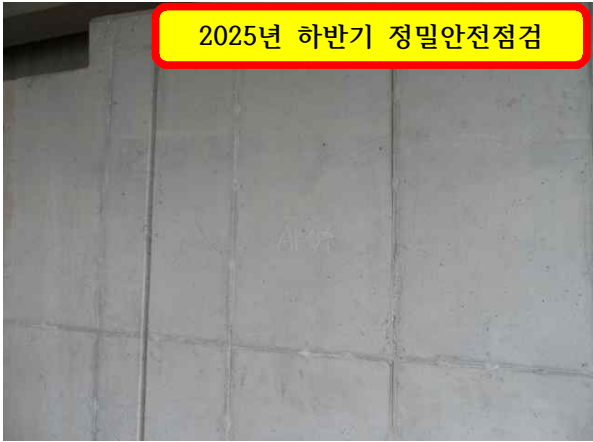
| 교대 | | | |
|---|---|---|---|
| 손상현황 | • A1 망상균열(10.0×2.0) | 손상현황 | • A1 망상균열(10.0×2.0) |
| 원 인 | • 건조수축, 거푸집 조기탈거 등 | 원 인 | • 건조수축, 거푸집 조기탈거 등 |

| 교대 | | | |
|---|---|---|---|
| 조치방안 | • 표면처리 | 조치방안 | • 표면처리 |

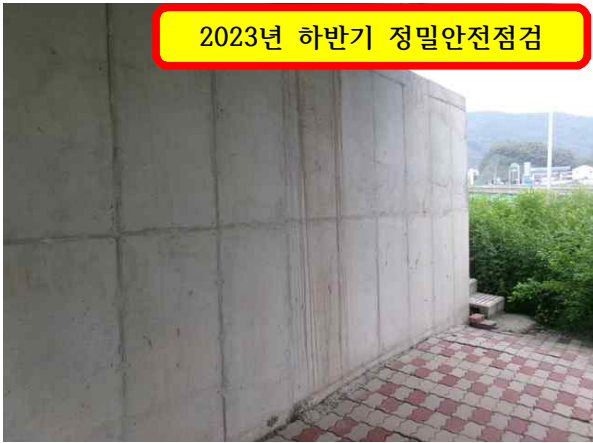
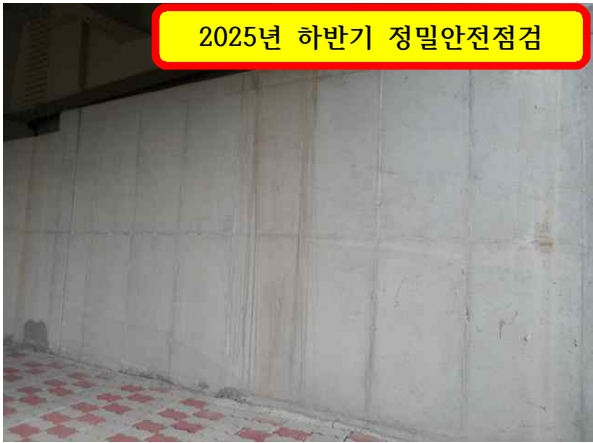
| 교대 | | | |
|---|---|---|---|
| 손상현황 | • A1 누수흔적(1.0×2.0) | 손상현황 | • A1 누수흔적(1.0×2.0) |
| 원 인 | • 신축이음부 우수유입 등 | 원 인 | • 신축이음부 우수유입 등 |

| 교대 | | | |
|---|---|---|---|
| 조치방안 | • 주의관찰 | 조치방안 | • 주의관찰 |

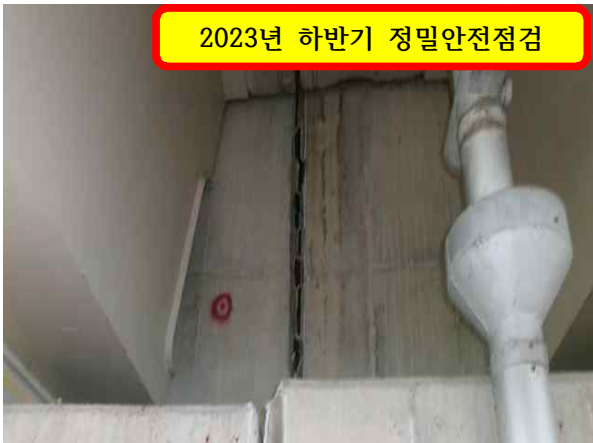
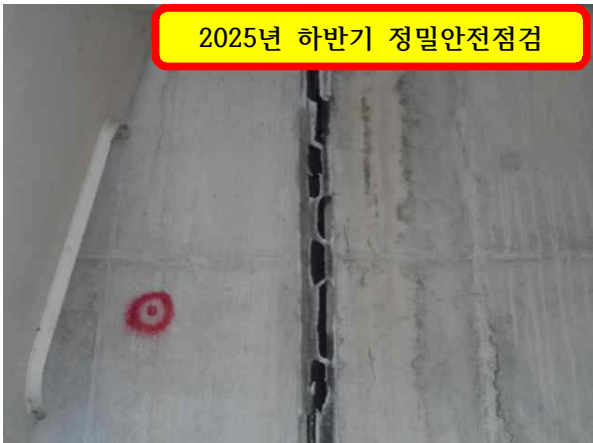
| 교대 | | | |
|---|---|---|---|
| 손상현황 | • A1 실란트 이격(L=5.0m) | 손상현황 | • A1 실란트 이격(L=5.0m) |
| 원 인 | • 공용기간 증가, 시공초기 침하 등 | 원 인 | • 공용기간 증가, 시공초기 침하 등 |

| 교대 | | | |
|---|---|---|---|
| 조치방안 | • 실란트 재시공 | 조치방안 | • 실란트 재시공 |

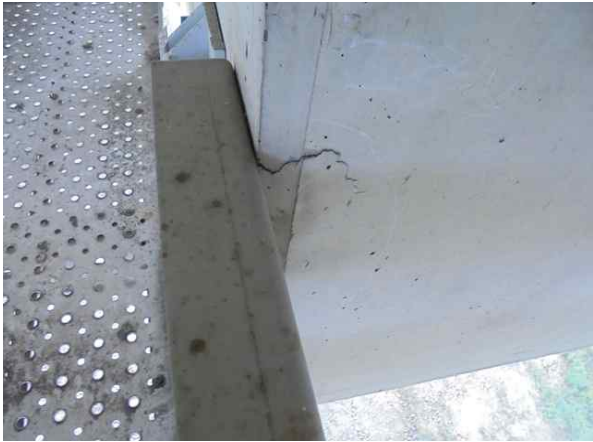
| 교각 | | | |
|---|---|---|---|
| 손상현황 | • P1 박락(0.2×0.5) | 손상현황 | • P1 균열(0.3mm이상) |
| 원 인 | • 다짐미흡, 시공시 외부충격 등 | 원 인 | • 건조수축, 거푸집 조기탈거 등 |

| 교각 | | | |
|---|---|---|---|
| 조치방안 | • 단면보수 | 조치방안 | • 주입보수 |

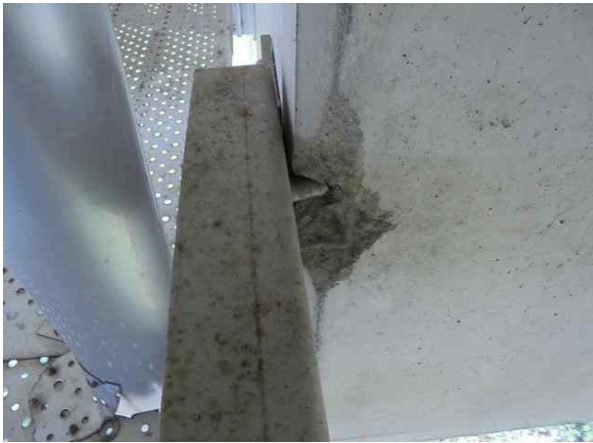
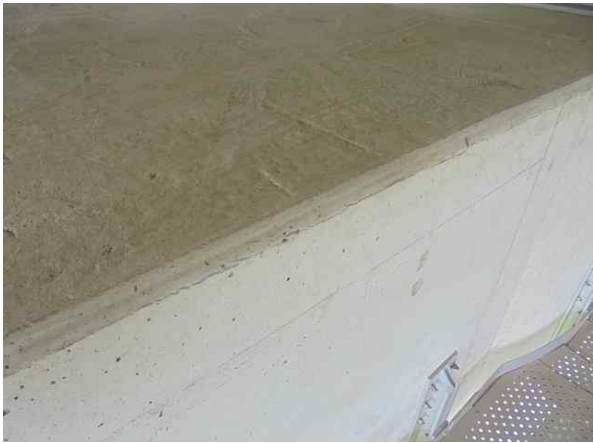
| 교각 | | | |
|---|---|---|---|
| 손상현황 | • P2 파손(0.2×0.3) | 손상현황 | • P2 균열(0.3mm미만) |
| 원 인 | • 다짐미흡, 시공시 외부충격 등 | 원 인 | • 건조수축, 거푸집 조기탈거 등 |

| 교각 | | | |
|---|---|---|---|
| 조치방안 | • 단면보수 | 조치방안 | • 표면처리 |

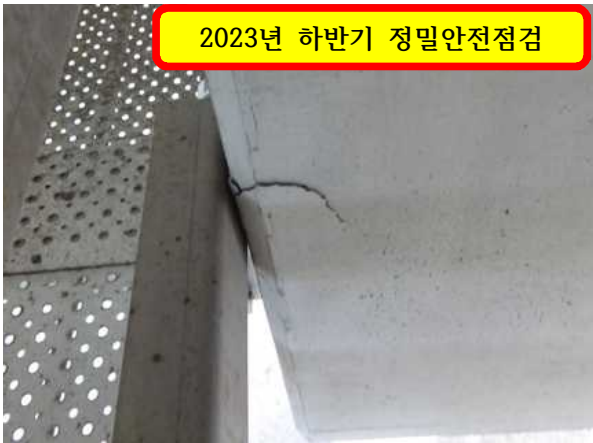
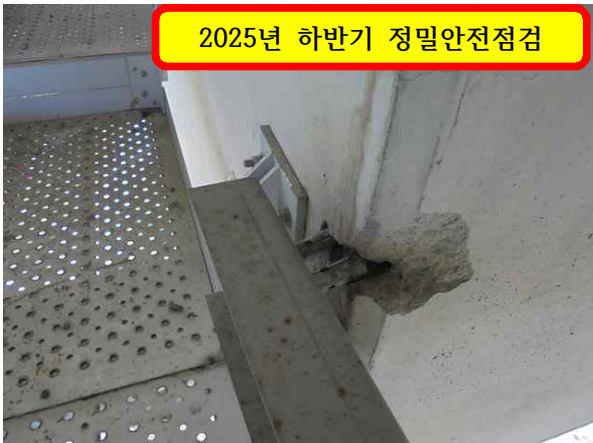
| 교각 | | | |
|---|---|---|---|
| 손상현황 | • P3 박리(0.3×0.3) | 손상현황 | • P3 박락(0.3×0.3) |
| 원 인 | • - | 원 인 | • 다짐부족, 시공시 외부충격 등 |

| 교각 | | | |
|---|---|---|---|
| 조치방안 | • - | 조치방안 | • 단면보수 |

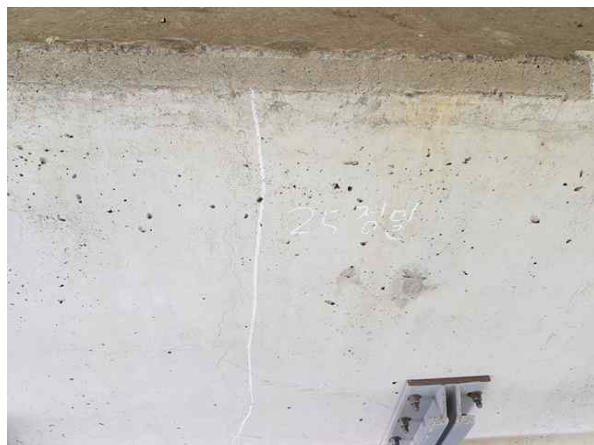
| 손상현황 | • P4 균열(0.3mm미만) |
| 원 인 | • 건조수축, 거푸집 조기탈거 등 |

| 조치방안 | • 표면처리 |

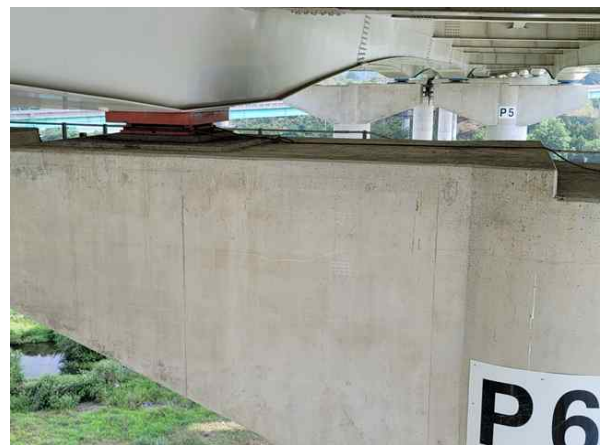
| 손상현황 | • P6 땅상균열(2.0×8.0) |
| 원 인 | • 건조수축, 거푸집 조기탈거 등 |

| 조치방안 | • 표면처리 |

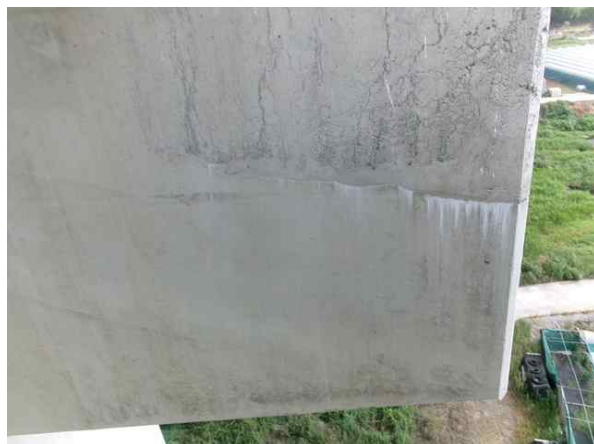
| 손상현황 | • P7 백태(0.3×1.2) |
| 원 인 | • 장기공용, 수분접촉 등 |

| 조치방안 | • 표면처리 |

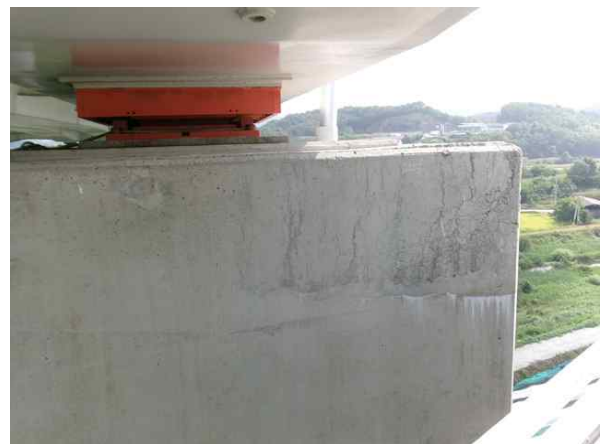
| 손상현황 | • P7 재료분리(1.2×1.0) |
| 원 인 | • 다짐부족, 거푸집 조기탈거 |

| 조치방안 | • 단면보수 |

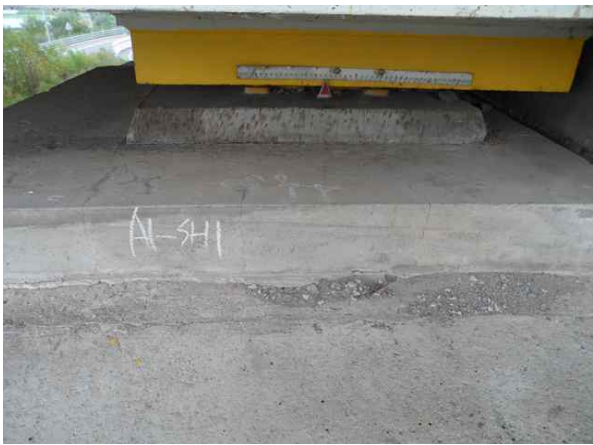
| 교량반침 | |
|---|---|
| 손상현황 | • A1-Sh1 받침콘크리트 균열(0.3mm미만) |
| 원 인 | • 건조수축, 온도변화 등 |

| 교량반침 | |
|---|---|
| 조치방안 | • 표면처리 |

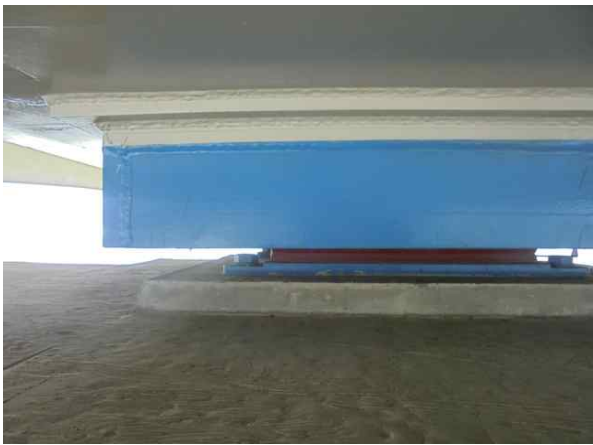
| 교량반침 | |
|---|---|
| 손상현황 | • P2-Sh2 무수축몰탈 균열(0.3mm미만) |
| 원 인 | • 건조수축, 온도변화 등 |

| 교량반침 | |
|---|---|
| 조치방안 | • 표면처리 |

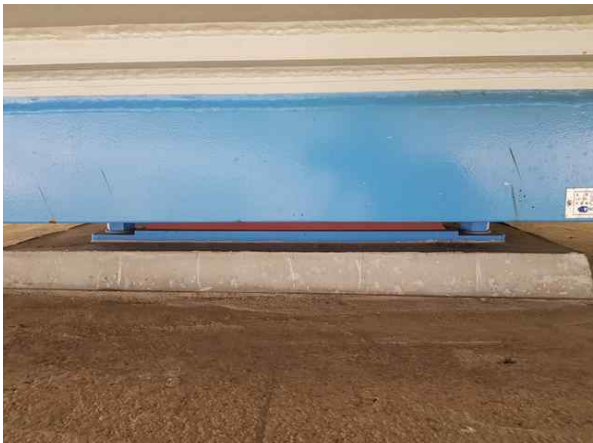
| 교량반침 | |
|---|---|
| 손상현황 | • P4-Sh2 무수축몰탈 균열(0.3mm미만) |
| 원 인 | • 건조수축, 온도변화 등 |

| 교량반침 | |
|---|---|
| 조치방안 | • 표면처리 |

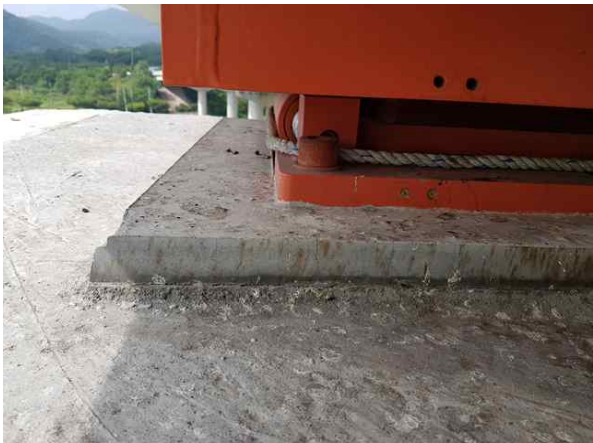
| 교량반침 | |
|---|---|
| 손상현황 | • P6-Sh1 무수축몰탈 균열(0.3mm미만) |
| 원 인 | • 건조수축, 온도변화 등 |

| 교량반침 | |
|---|---|
| 조치방안 | • 표면처리 |

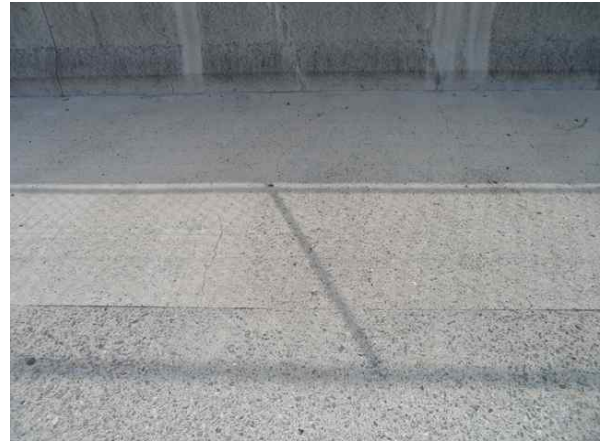
| 손상현황 | • S2 포장 균열(L=2.0m) |
| 원 인 | • 건조수축, 공용기간 증가, 차량윤하중 등 |

| 조치방안 | • 재포장 |

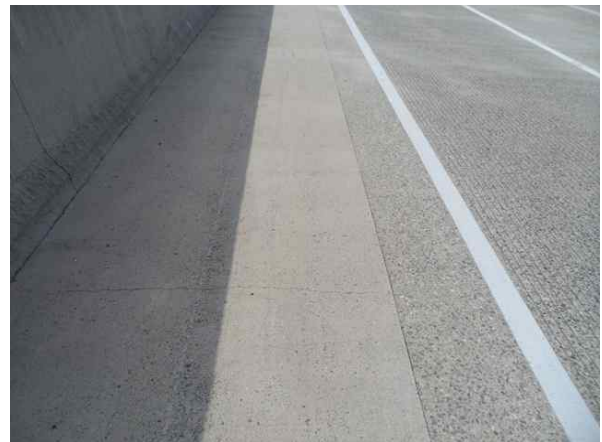
| 손상현황 | • S4 포장 망상균열(40.0×6.0) |
| 원 인 | • 건조수축, 공용기간 증가, 차량윤하중 등 |

| 조치방안 | • 재포장 |

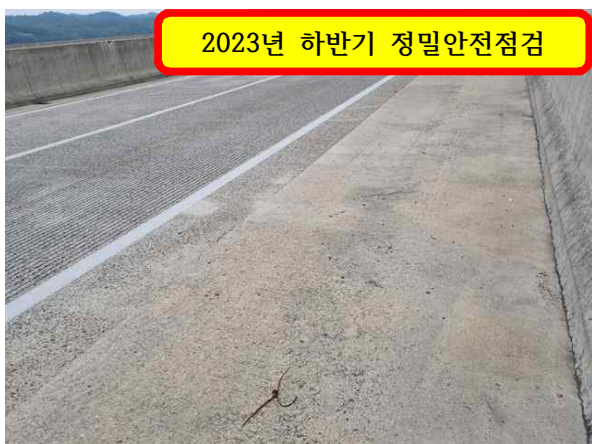
| 손상현황 | • S5 포장 망상균열(50.0×9.0) |

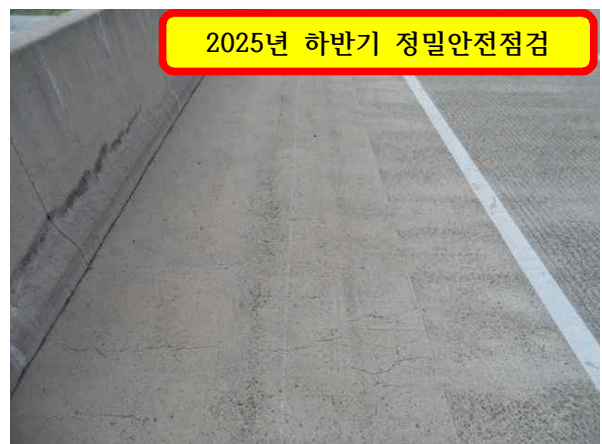
| 손상현황 | • S5 포장 망상균열(50.0×9.0) |
| 원 인 | • 건조수축, 공용기간 증가, 차량윤하중 등 |

| 조치방안 | • 재포장 |

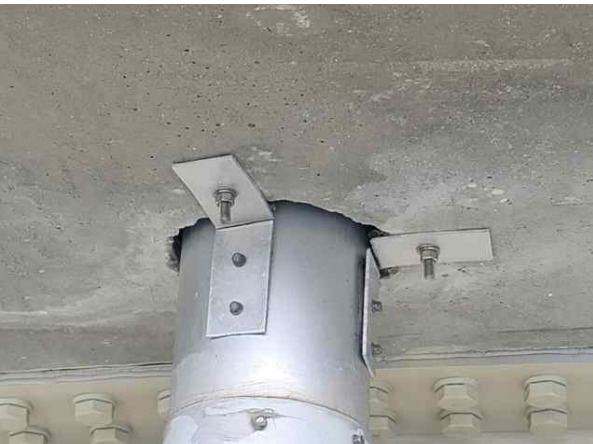
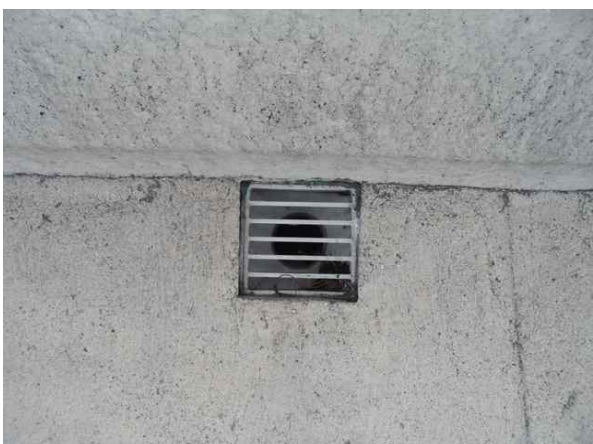
| 손상현황 | • S7 배수관 고정핀 파손(2EA) | 손상현황 | • S5 배수구 상태양호 |
| 원 인 | • 장기공용, 차량통행으로 인한 진동 등 | 원 인 | • - |

| 조치방안 | • 정비 | 조치방안 | • - |

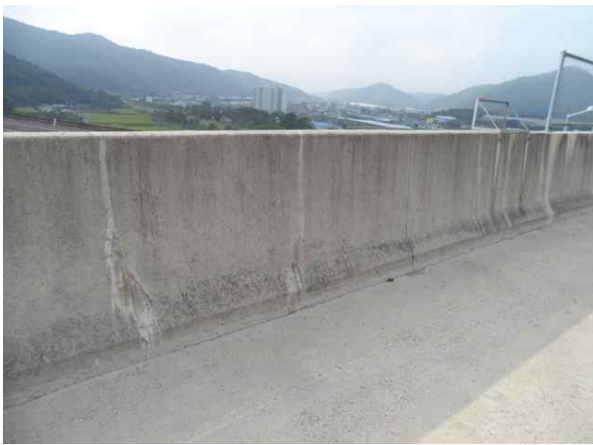
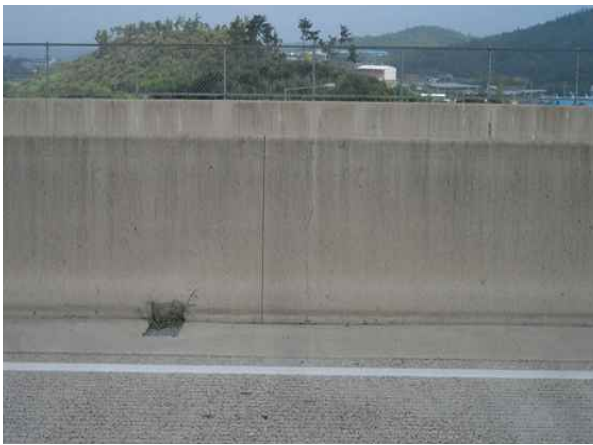
| 방호벽 및 중분대 | | | |
|---|---|---|---|
| 손상현황 | • S1 균열부백태(0.2×1.0) | 손상현황 | • S2 중분대 균열(0.3mm미만) |
| 원 인 | • 건조수축, 손상부 우수유입 등 | 원 인 | • 건조수축, 온도변화 등 |

| 방호벽 및 중분대 | | | |
|---|---|---|---|
| 조치방안 | • 표면처리 | 조치방안 | • 표면처리 |

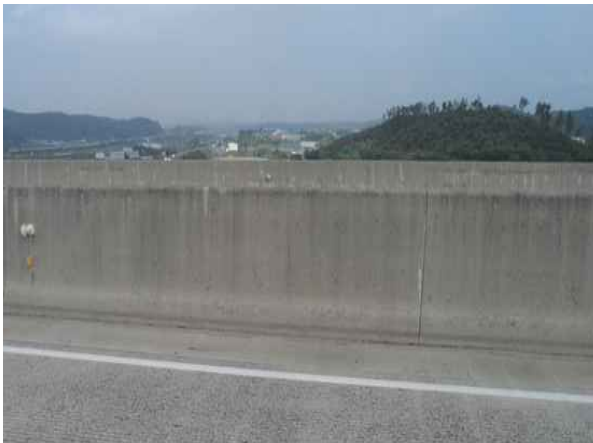
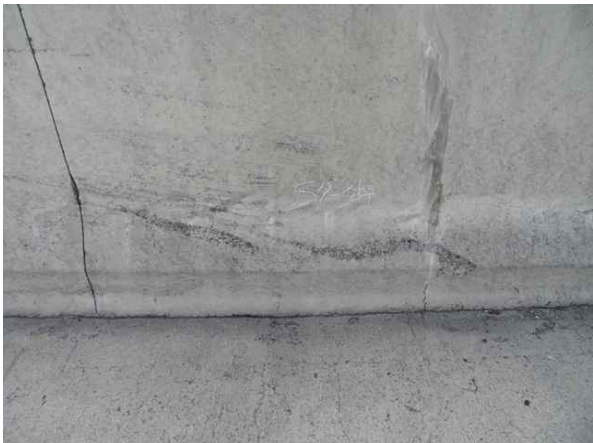
| 방호벽 및 중분대 | | | |
|---|---|---|---|
| 손상현황 | • S4 중분대 균열부백태(0.2×1.0) | 손상현황 | • S7 파손(1.0×0.1) |
| 원 인 | • 건조수축, 손상부 우수유입 등 | 원 인 | • 외부충격 등 |

| 방호벽 및 중분대 | | | |
|---|---|---|---|
| 조치방안 | • 표면처리 | 조치방안 | • 단면보수 |

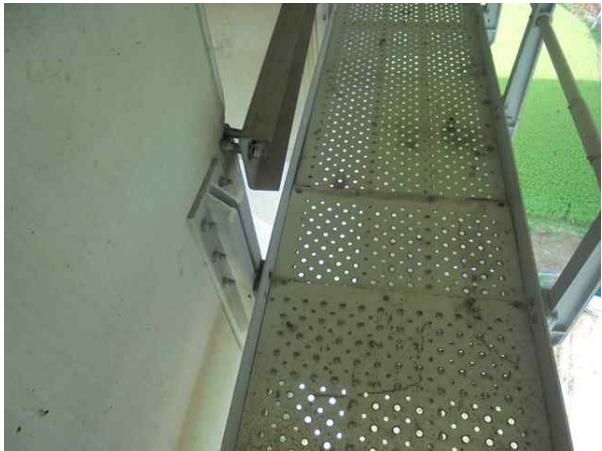
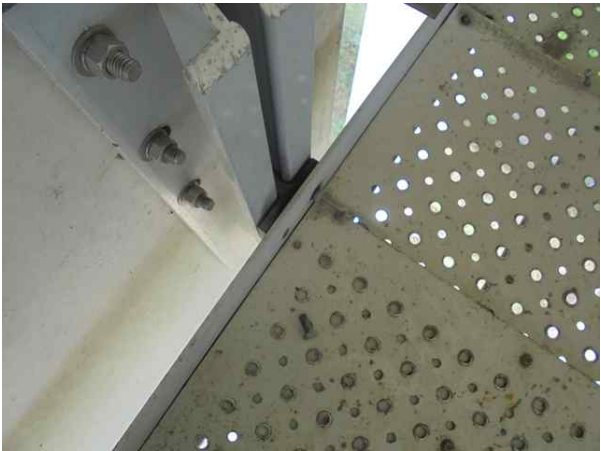
| 교량 점검시설 | | | |
|---|---|---|---|
| 손상현황 | • 교각 P3 볼트탈락(1EA) | 손상현황 | • 교각 P3 볼트탈락(1EA) |
| 원 인 | • 장기공용, 열화 등 | 원 인 | • 장기공용, 열화 등 |

| 교량 점검시설 | | | |
|---|---|---|---|
| 조치방안 | • 정비 | 조치방안 | • 정비 |

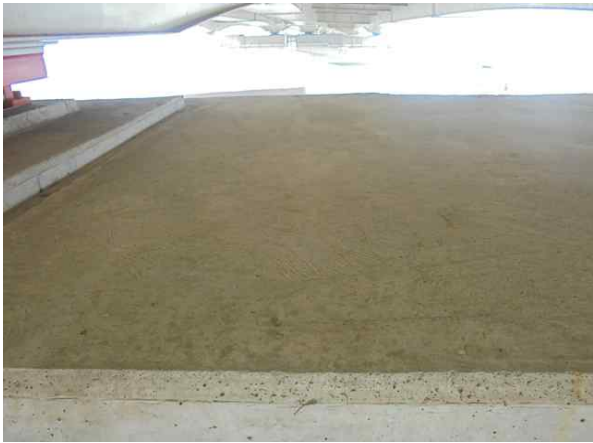
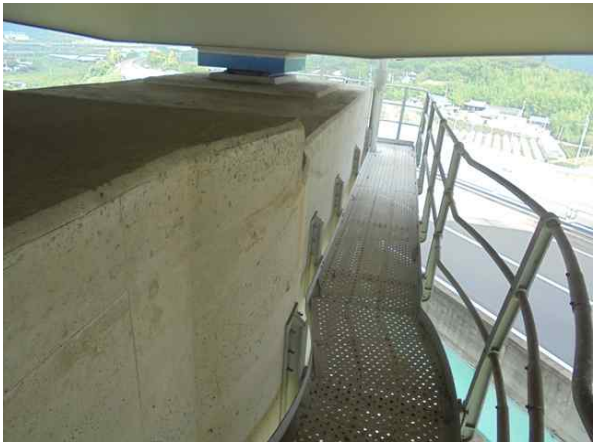
| 교각 | | | |
|---|---|---|---|
| 손상현황 | • P1 균열(0.3mm미만) | 손상현황 | • P1 재료분리(1.0×7.0) |
| 원 인 | • 건조수축, 거푸집 조기탈거 등 | 원 인 | • 다짐부족, 거푸집 조기탈거 등 |

| 교각 | | | |
|---|---|---|---|
| 조치방안 | • 표면처리 | 조치방안 | • 단면보수 |

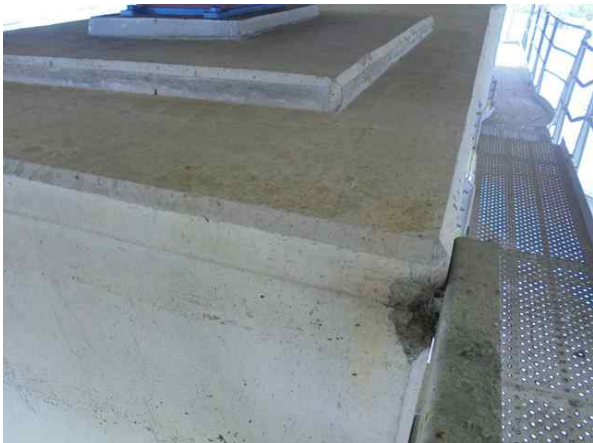
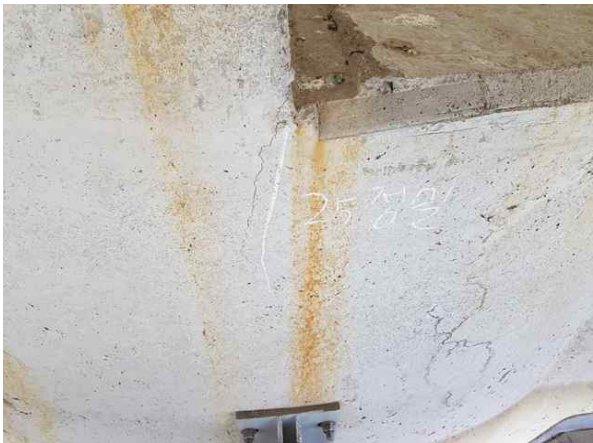
| 교각 | | | |
|---|---|---|---|
| 손상현황 | • P2 파손(0.2×0.3) | 손상현황 | • P4 균열(0.3mm미만) |
| 원 인 | • 외부충격, 시공미흡 등 | 원 인 | • 건조수축, 거푸집 조기탈거 등 |

| 교각 | | | |
|---|---|---|---|
| 조치방안 | • 단면보수 | 조치방안 | • 표면처리 |

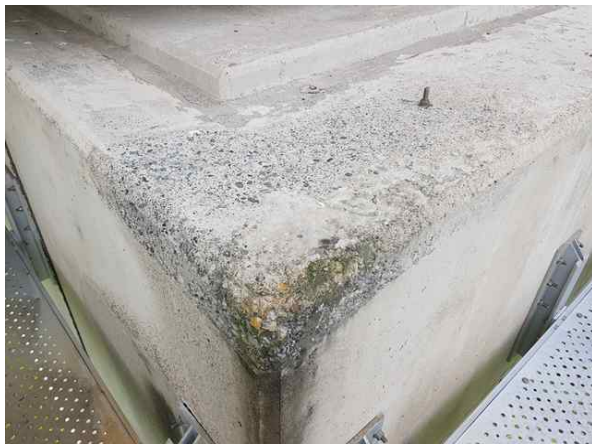
- P5 표면열화(0.6×1.0)
- 장기공용, 우수유입 등
- 단면보수

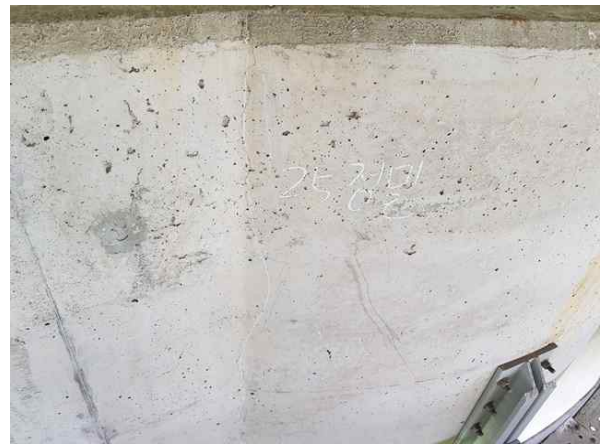
- P5 균열(0.3mm미만)
- 건조수축, 거푸집 조기탈거 등
- 표면처리

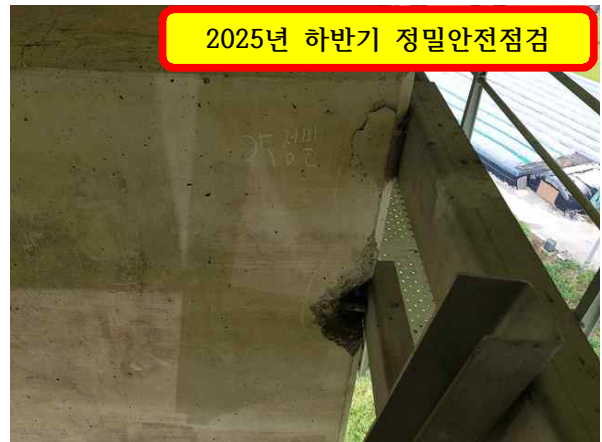
- P5 파손(0.2×1.0)
- 외부충격, 시공미흡 등
- 단면보수

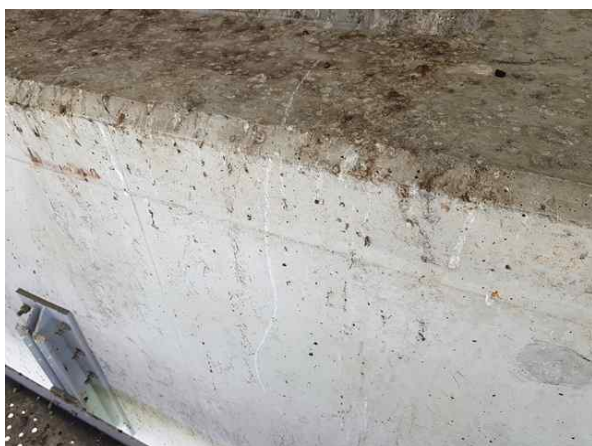
- P6 균열(0.3mm미만)
- 건조수축, 거푸집 조기탈거 등
- 표면처리

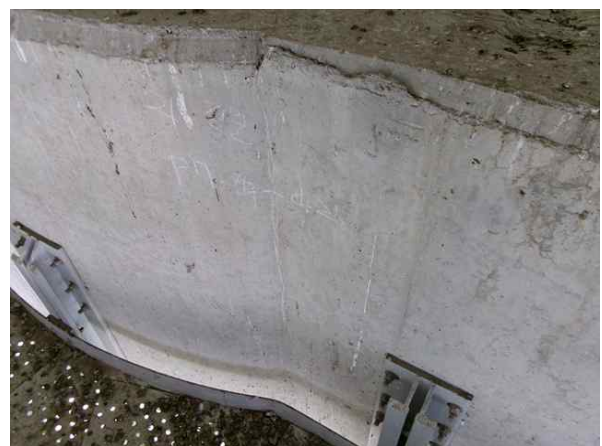
- P7 균열(0.3mm미만)
- 건조수축, 거푸집 조기탈거 등
- 표면처리

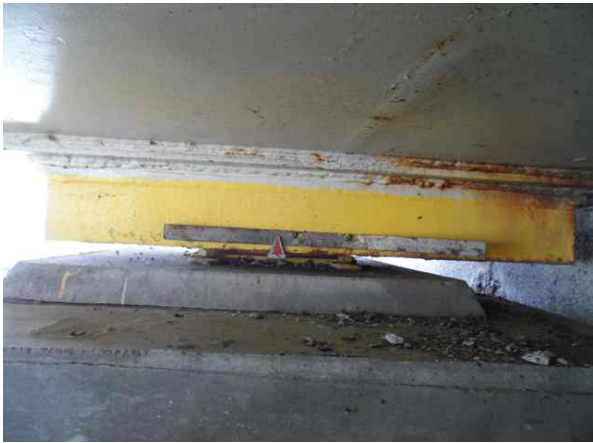
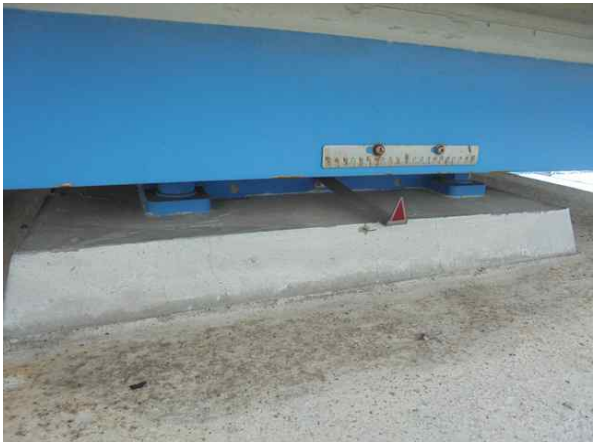
| 교량받침 | | | |
|---|---|---|---|
| 손상현황 | • A1-Sh2 Plate 부식(1EA) | 손상현황 | • P3-Sh2 무수축물탈 균열(0.3mm미만) |
| 원 인 | • 장기공용, 습윤흡착 등 | 원 인 | • 건조수축, 거푸집 조기탈거 등 |

| 교량받침 | | | |
|---|---|---|---|
| 조치방안 | • 재도장 | 조치방안 | • 표면처리 |

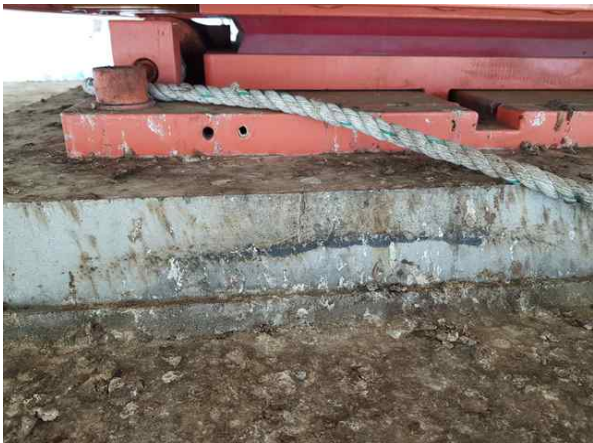
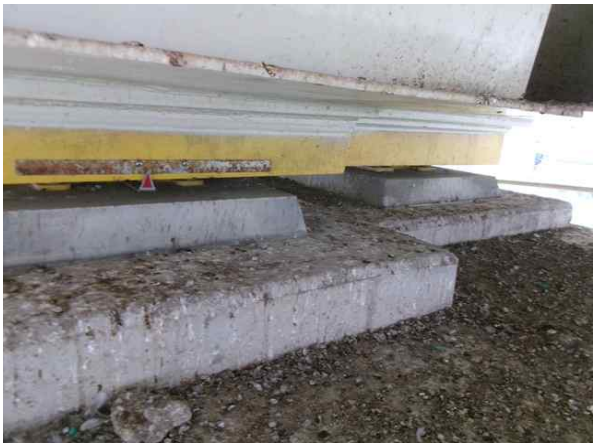
| 교량받침 | | | |
|---|---|---|---|
| 손상현황 | • P6-Sh1 무수축물탈 균열(0.3mm미만) | 손상현황 | • P7-Sh1 무수축물탈 충분리(0.1×0.1) |
| 원 인 | • 건조수축, 거푸집 조기탈거 등 | 원 인 | • 다짐미흡, 동결융해 등 |

| 교량받침 | | | |
|---|---|---|---|
| 조치방안 | • 표면처리 | 조치방안 | • 단면보수 |

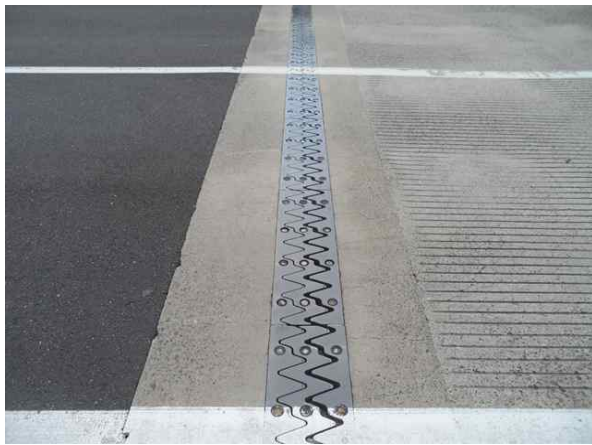
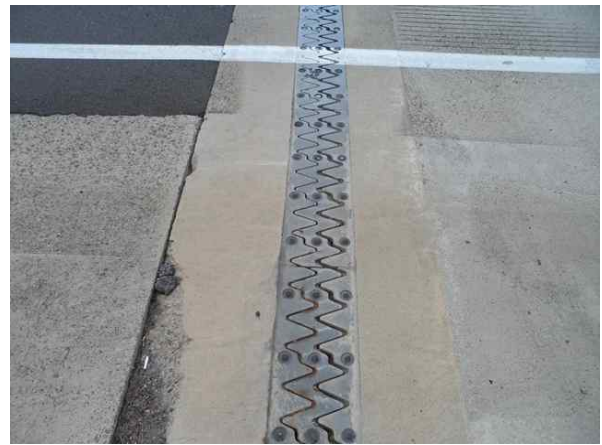
손상현황 • A1 후타재 균열  
원 인 • 건조수축, 거푸집 조기탈거 등  
조치방안 • 주의관찰

손상현황 • A1 토사퇴적  
원 인 • 장기공용, 이물질 유입 등  
조치방안 • 정비

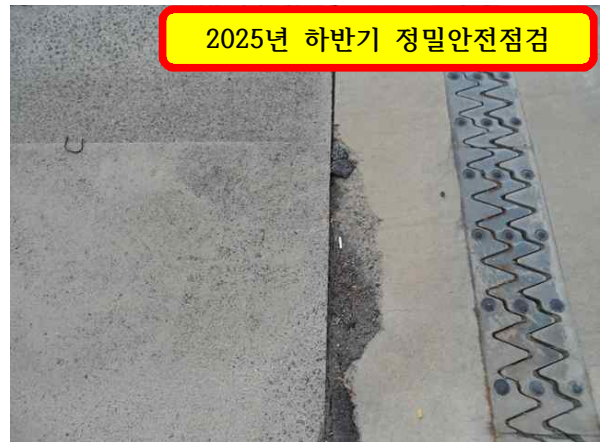
손상현황 • A1 후타재 파손(0.2m×0.8m)  
원 인 • 장기공용, 외부충격 등  
조치방안 • 단면보수

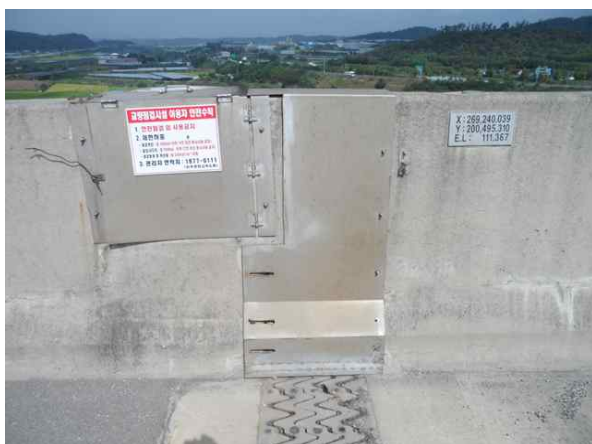
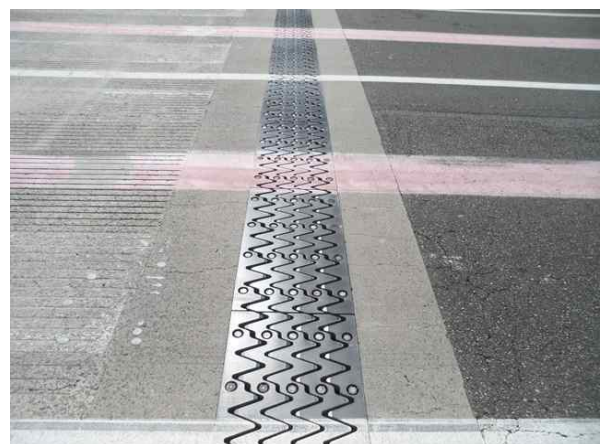
손상현황 • P7 차수판 앵커탈락(8EA)  
원 인 • 장기공용, 차량반복통행 등  
조치방안 • 정비

손상현황 • P7 후타재 균열  
원 인 • 건조수축, 거푸집 조기탈거 등  
조치방안 • 주의관찰

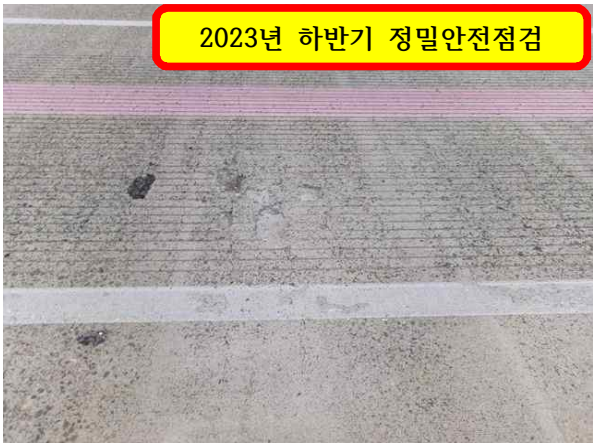
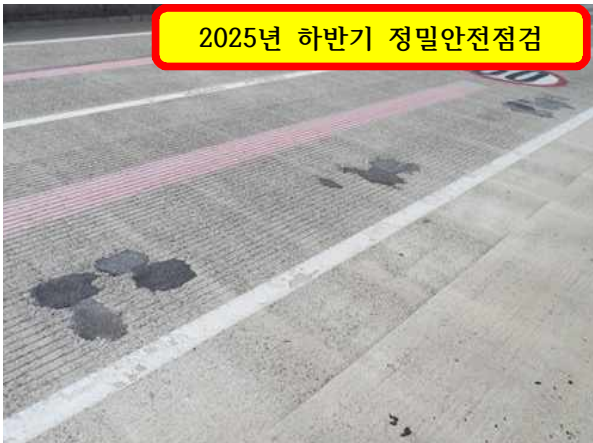
| 교면포장 | | | |
|---|---|---|---|
| 손상현황 | • S7 포장 파손(0.2×0.2) | 손상현황 | • S7 포장 파손(0.2×0.2) -보수- |

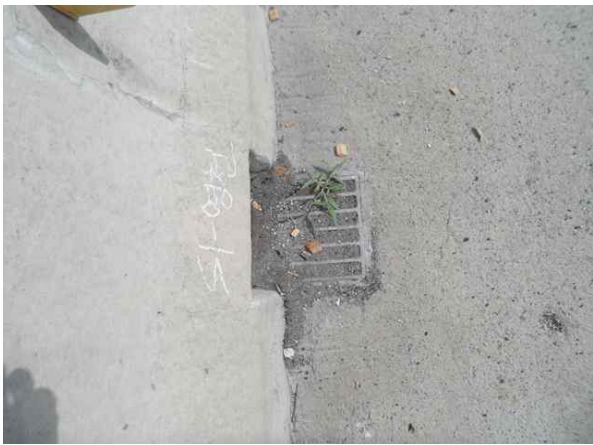
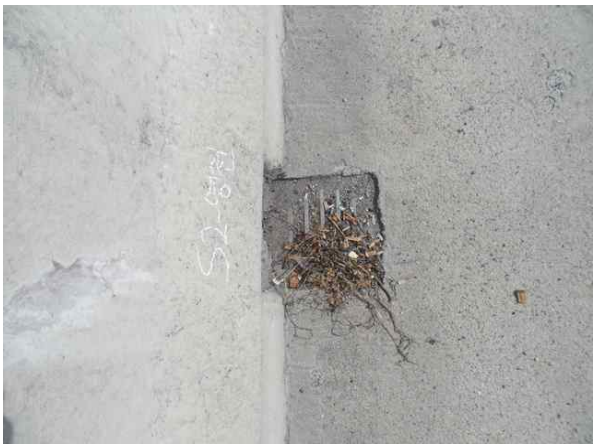
| 배수시설 | | | |
|---|---|---|---|
| 손상현황 | • S1 배수구 막힘 (1EA) | 손상현황 | • S2 배수관 막힘 (1EA) |
| 원 인 | • 장기공용, 비산면지퇴적 등 | 원 인 | • 장기공용, 비산면지퇴적 등 |

| 배수시설 | | | |
|---|---|---|---|
| 조치방안 | • 정비 | 조치방안 | • 정비 |

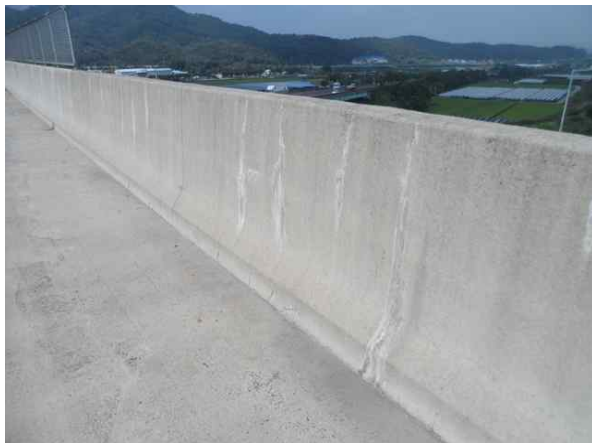
| 손상현황 | • S1 균열부백태 (0.2×1.0) |
| 원 인 | • 습기흡착, 우수유입 등 |

| 조치방안 | • 표면처리 |

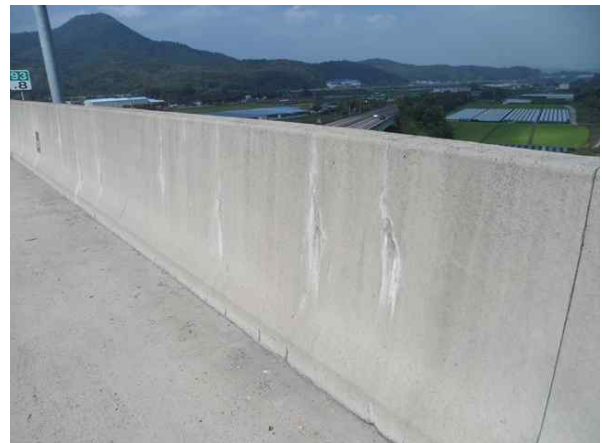
| 손상현황 | • S2 균열부백태 (0.2×1.0) |
| 원 인 | • 습기흡착, 우수유입 등 |

| 조치방안 | • 표면처리 |

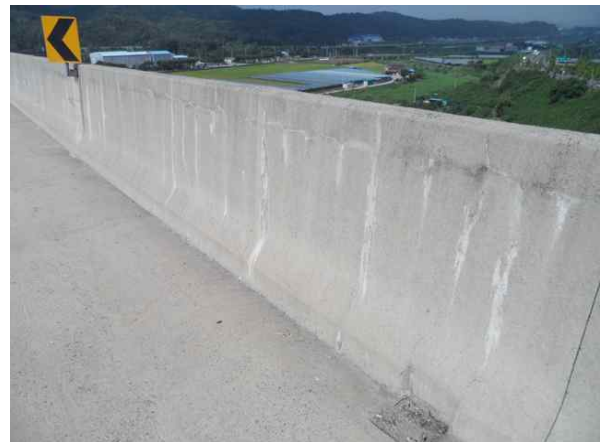
| 손상현황 | • S4 균열부백태 (0.1×1.5) |
| 원 인 | • 습기흡착, 우수유입 등 |

| 조치방안 | • 표면처리 |

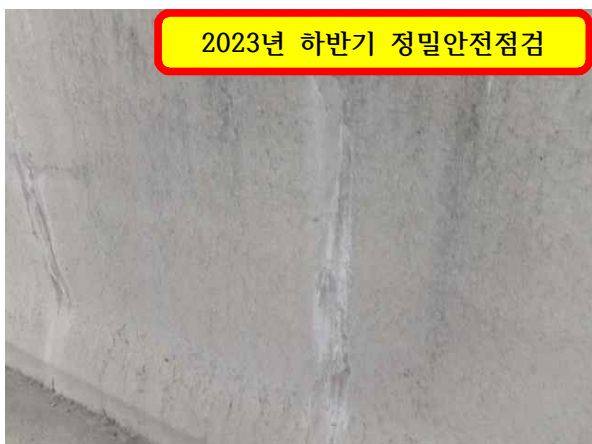
| 손상현황 | • S5 균열부백태 (0.1×1.5) |

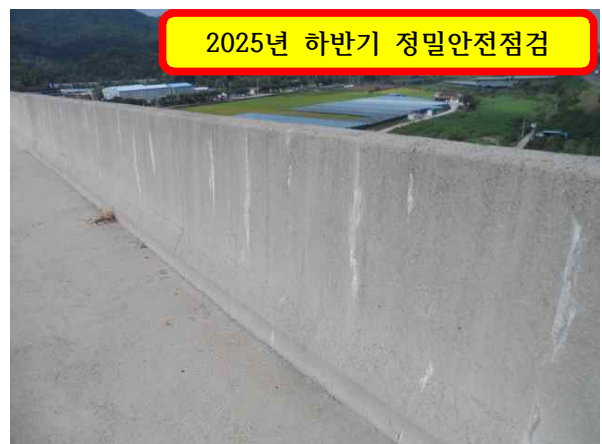
| 손상현황 | • S5 균열부백태 (0.1×1.5) |
| 원 인 | • 습기흡착, 우수유입 등 |

| 조치방안 | • 표면처리 |

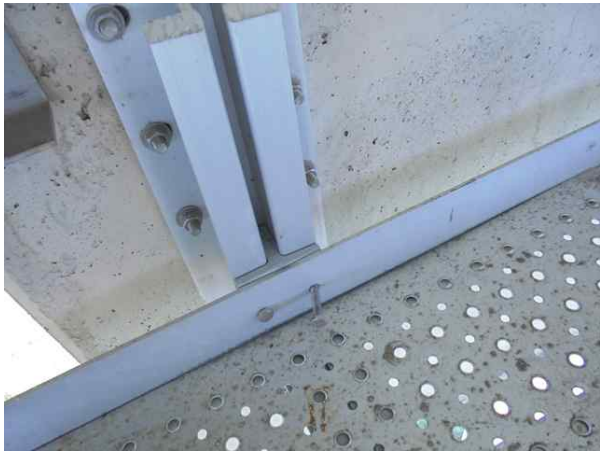
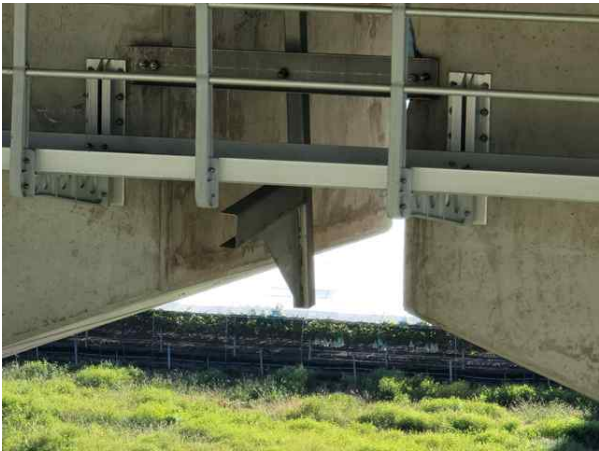
| 교량 점검시설 | | | |
|---|---|---|---|
| 손상현황 | • 교각 P2 볼트탈락(1EA) | 손상현황 | • 교각 P5 볼트탈락(1EA) |
| 원 인 | • 장기공용, 열화 등 | 원 인 | • 장기공용, 열화 등 |

| 교량 점검시설 | | | |
|---|---|---|---|
| 조치방안 | • 정비 | 조치방안 | • 정비 |
