상주영천고속도로 2024~2025년 시설물 안전점검 용역  
(2025년 하반기 정밀안전점검)

# 외 관 조 사 망 도

영천 JCT R-A교

2025.12

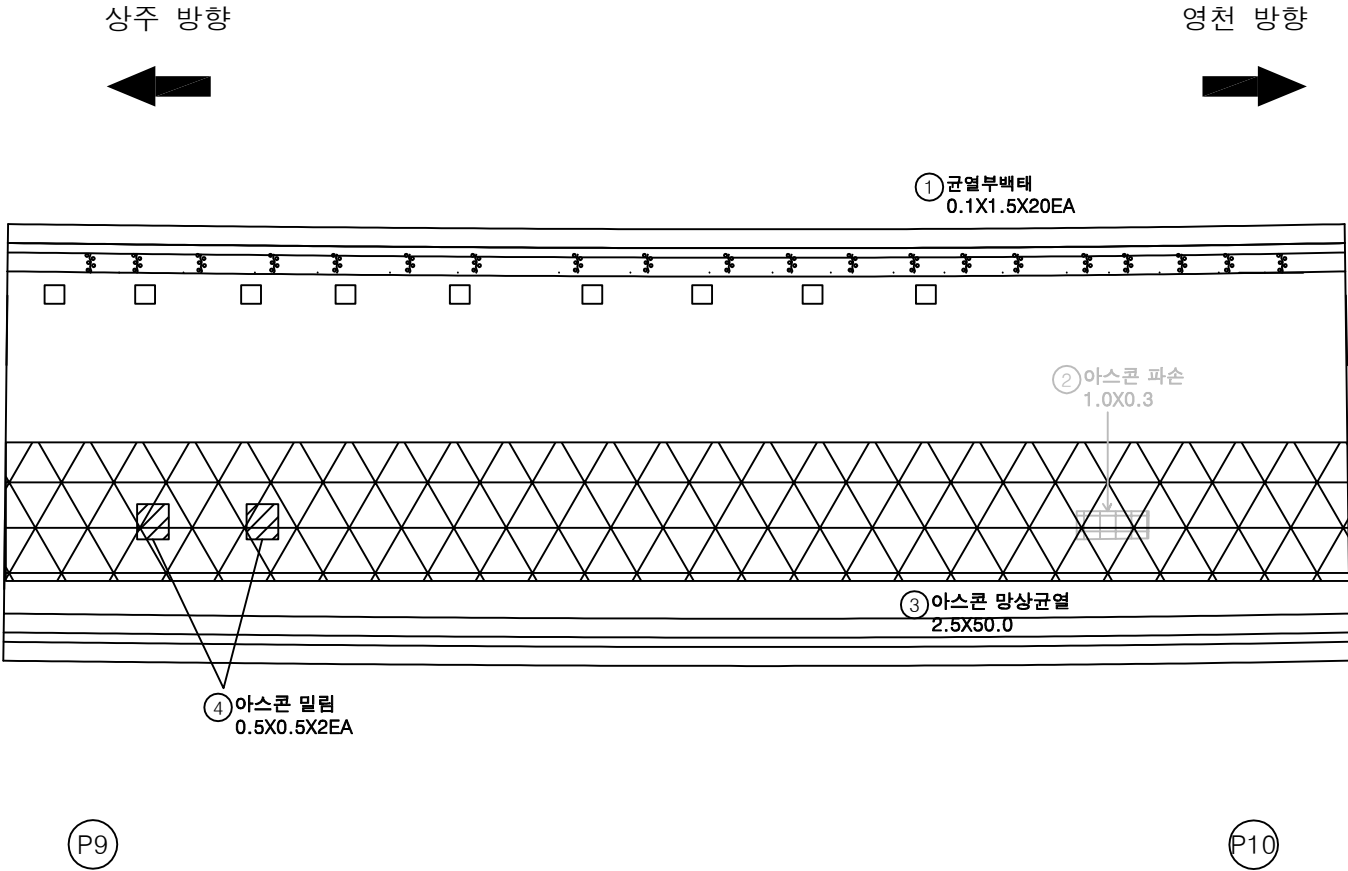
| 도면번호 | 03 |

| 번호 | 구분 | 부재 | 손상내용 | 손상현황 | | | | | 비고 |
|---|---|---|---|---|---|---|---|---|---|
| 1 | 19하 | 방호벽 | 균열부백태 | | 0.1 | 1.5 | 3.00 | m <sup>2</sup> | 20 |
| 2 | 20상 | 교면포장 | 아스콘 파손 | | 1.0 | 0.3 | 0.30 | m <sup>2</sup> | 1 |
| 3 | 20상 | 교면포장 | 아스콘 망상균열 | | 50.0 | 2.5 | 125.00 | m <sup>2</sup> | 1 |
| 4 | 20상 | 교면포장 | 아스콘 밀림 | | 0.5 | 0.5 | 0.50 | m <sup>2</sup> | 2 |

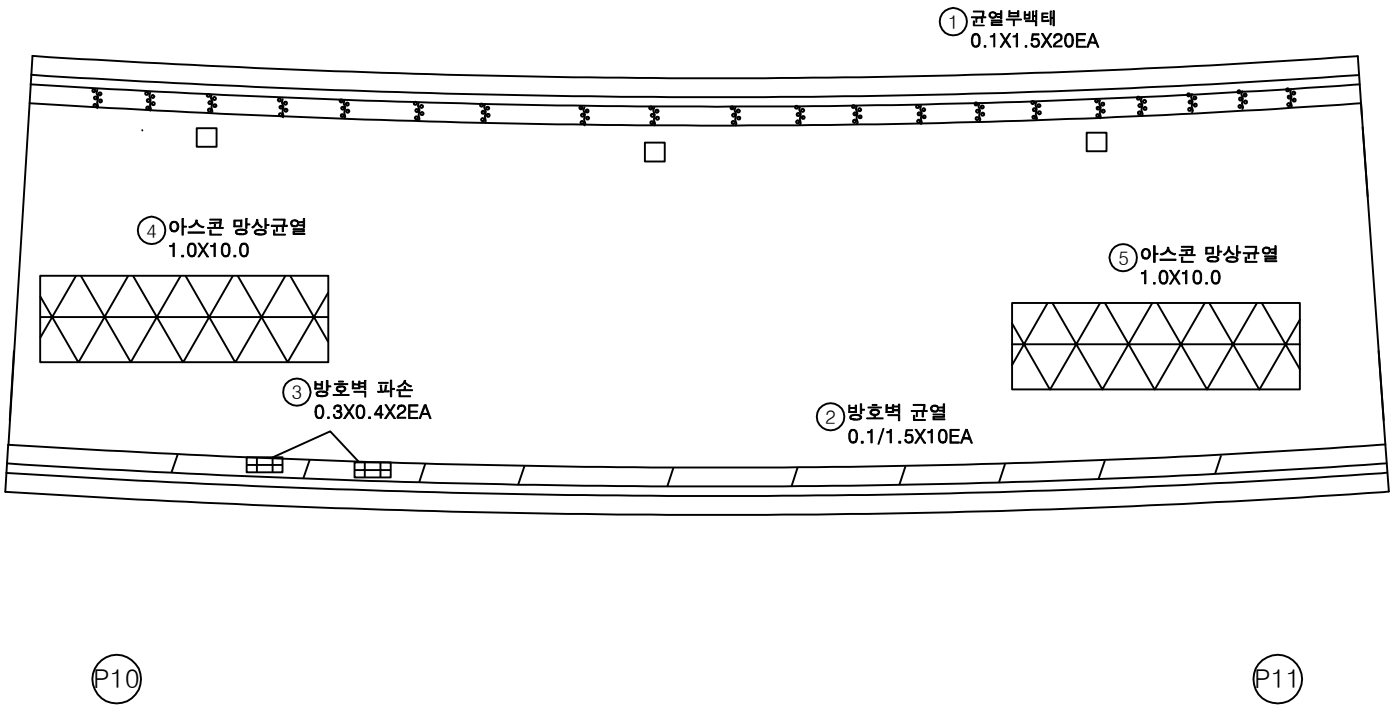
| 번호 | 구분 | 부재 | 손상내용 | 손상현황 | | | | | 비고 |
|---|---|---|---|---|---|---|---|---|---|
| 1 | 19하 | 방호벽 | 균열부백테 | | 0.1 | 1.5 | 3.00 | m | 20 |
| 2 | 19하 | 방호벽 | 방호벽 균열 | 0.1 | 1.5 | | 15.00 | m | 10 |
| 3 | 20상 | 방호벽 | 방호벽 파손 | | 0.3 | 0.4 | 0.24 | m | 2 |
| 4 | 21하 | 교면포장 | 아스콘 망상균열 | | 1.0 | 10.0 | 10.00 | m | 1 |
| 5 | 25상 | 교면포장 | 아스콘 망상균열 | | 1.0 | 10.0 | 10.00 | m | 1 |

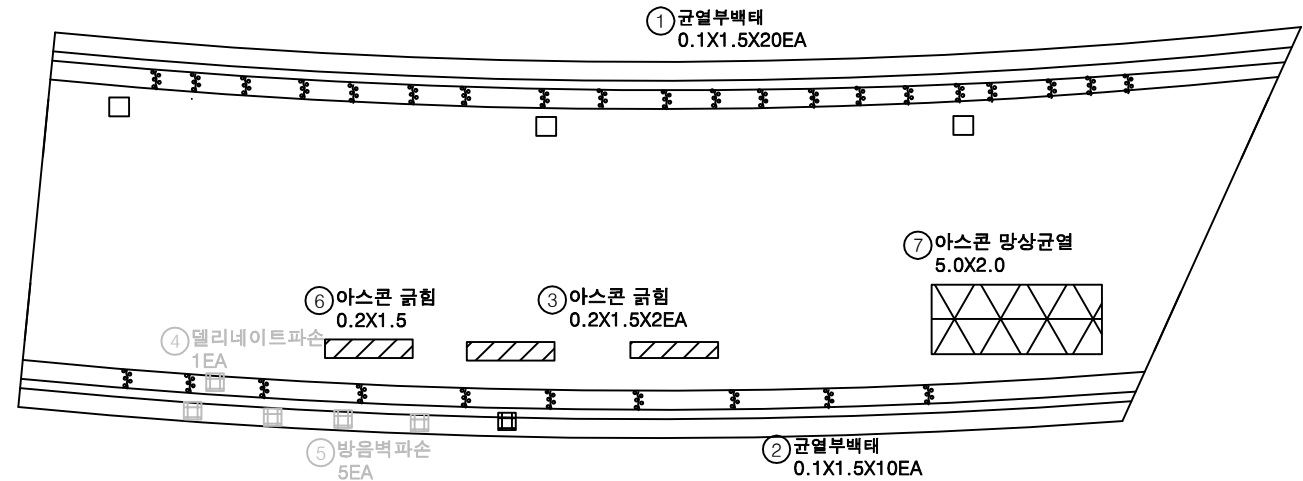
| 번호 | 구분 | 부재 | 손상내용 | 손상현황 | | | | | 비고 |
|---|---|---|---|---|---|---|---|---|---|
| 1 | 19하 | 방호벽 | 균열부백태 | | 0.1 | 1.5 | 3.00 | m <sup>2</sup> | 20 |
| 2 | 19하 | 방호벽 | 균열부백태 | | 0.1 | 1.5 | 1.50 | m <sup>2</sup> | 10 |
| 7 | 23하 | 교면포장 | 아스콘 망상균열 | | 5.0 | 2.0 | 10.00 | m <sup>2</sup> | 1 |

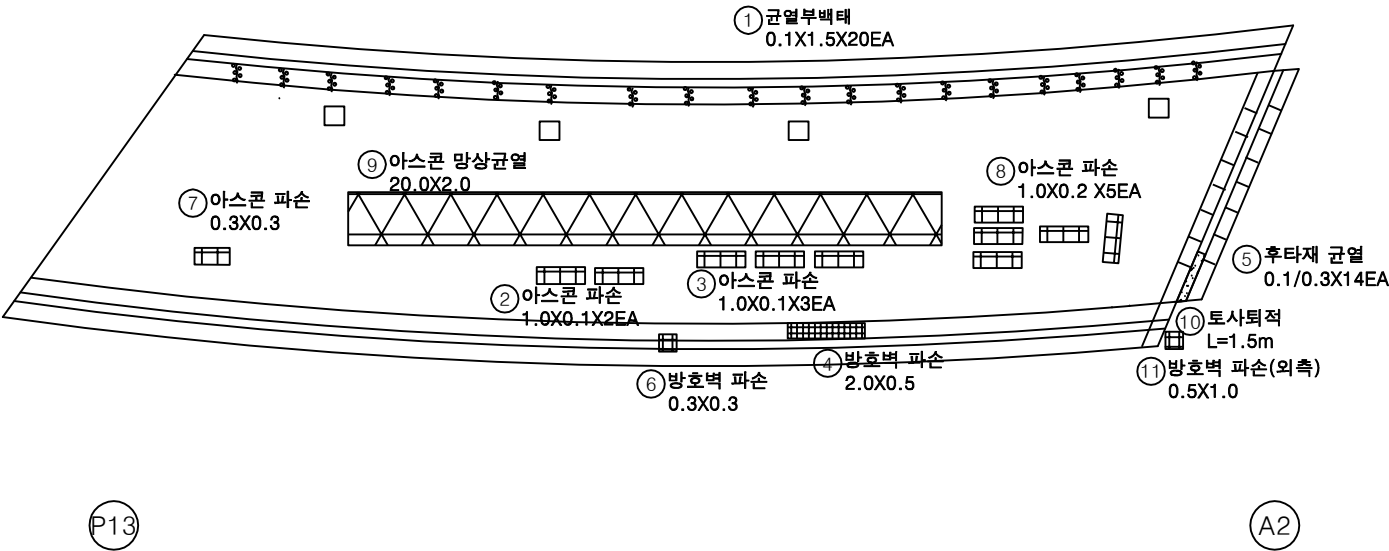
| 번호 | 구분 | 부재 | 손상내용 | 손상현황 | | | | | 비고 |
|---|---|---|---|---|---|---|---|---|---|
| 1 | 19하 | 방호벽 | 균열부백태 | | 0.1 | 1.5 | 3.00 | m <sup>2</sup> | 20 |
| 5 | 19하 | 신축이음 | 후타재 균열 | 0.1 | 0.3 | | 4.20 | m | 14 |
| 9 | 23하 | 교면포장 | 아스콘 망상균열 | | 20.0 | 2.0 | 40.00 | m <sup>2</sup> | 1 |

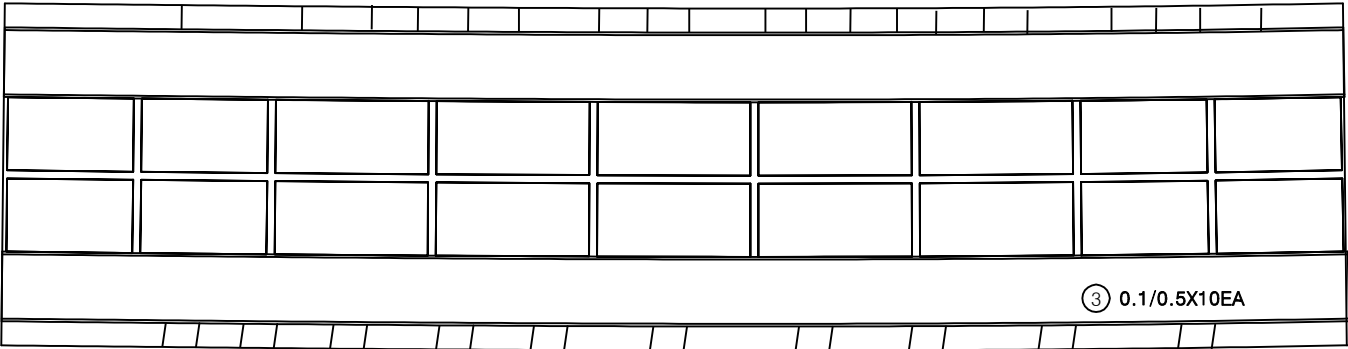
| 번호 | 구분 | 부재 | 손상내용 | 손상현황 | | | | | 비고 |
|---|---|---|---|---|---|---|---|---|---|
| 1 | 19하 | 바닥판 | 균열(0.3mm미만) | 0.1 | 0.5 | | 10.00 | m | 20 |
| 2 | 19하 | 바닥판 | 균열(0.3mm미만) | 0.1 | 0.5 | | 5.00 | m | 10 |
| 3 | 25상 | 바닥판 | 균열(0.3mm미만) | 0.1 | 0.5 | | 5.00 | m | 10 |

① 0.1/0.5X20EA

② 0.1/0.5X10EA

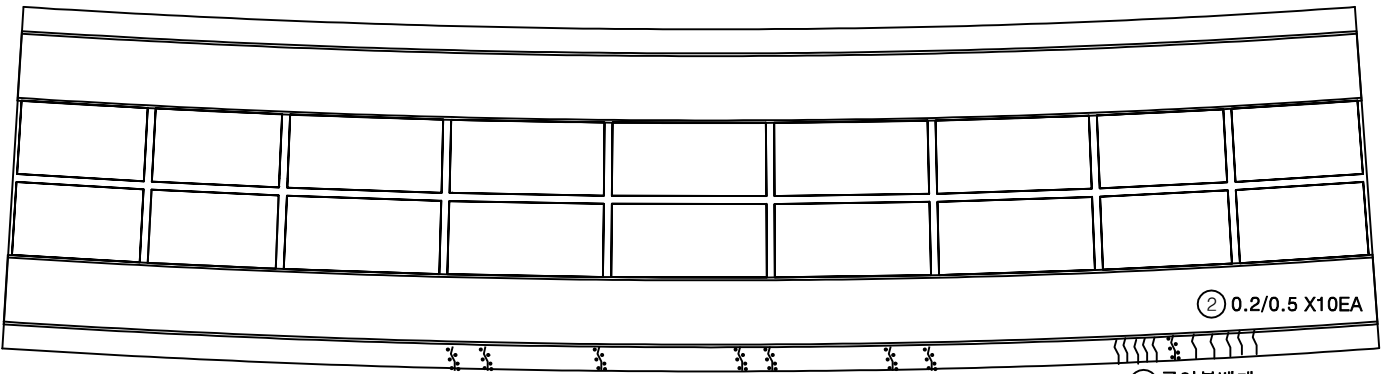
① 균열부백테  
0.1X1.0 X7EA

③ 균열부백테  
0.1X0.5

| 번호 | 구분 | 부재 | 손상내용 | 손상현황 | | | | | | 비고 |
|---|---|---|---|---|---|---|---|---|---|---|
| 1 | 21하 | 바닥판 | 균열부백테 | | 0.1 | 1.0 | 0.70 | m <sup>2</sup> | 7 | |
| 2 | 25하 | 바닥판 | 균열(0.3mm이만) | 0.2 | 0.5 | | 5.00 | m | 10 | |
| 3 | 25하 | 바닥판 | 균열부백테 | | 0.1 | 0.5 | 0.05 | m <sup>2</sup> | 1 | |

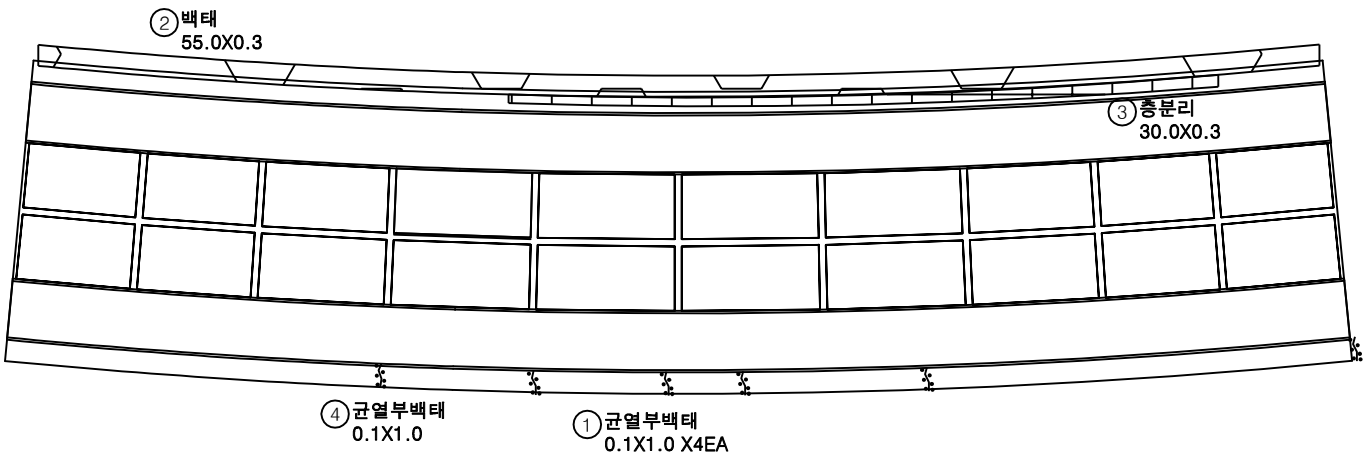
| 번호 | 구분 | 부재 | 손상내용 | 손상현황 | | | | | | 비고 |
|---|---|---|---|---|---|---|---|---|---|---|
| 1 | 21하 | 바닥판 | 균열부백태 | | 0.1 | 1.0 | 0.40 | m <sup>2</sup> | 4 | |
| 4 | 23하 | 바닥판 | 균열부백태 | | 0.1 | 1.0 | 0.10 | m <sup>2</sup> | 1 | |

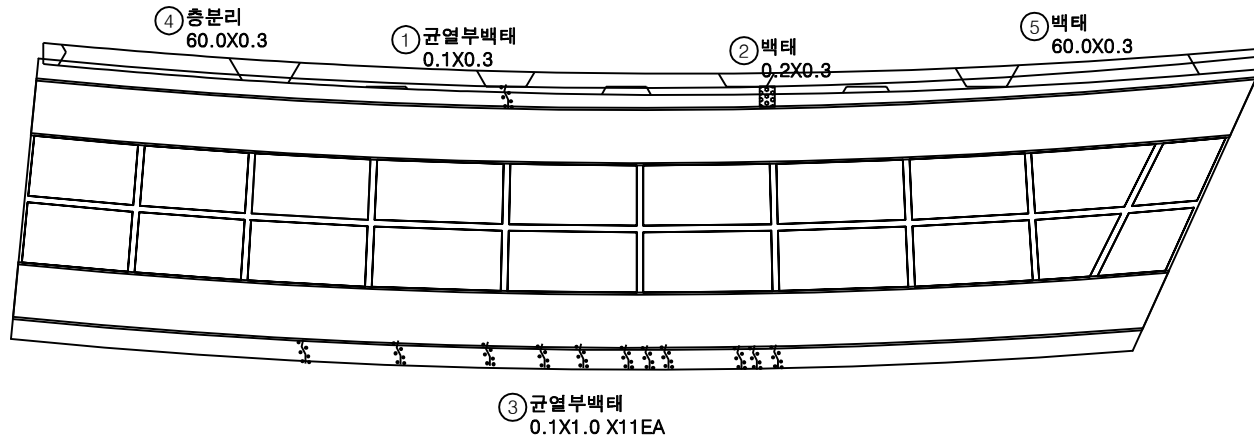
| 번호 | 구분 | 부재 | 손상내용 | 손상현황 | | | | | | 비고 |
|---|---|---|---|---|---|---|---|---|---|---|
| 1 | 21하 | 바닥판 | 균열부백태 | | 0.1 | 0.3 | 0.03 | m <sup>2</sup> | 1 | |
| 3 | 21하 | 바닥판 | 균열부백태 | | 0.1 | 1.0 | 1.10 | m <sup>2</sup> | 11 | |

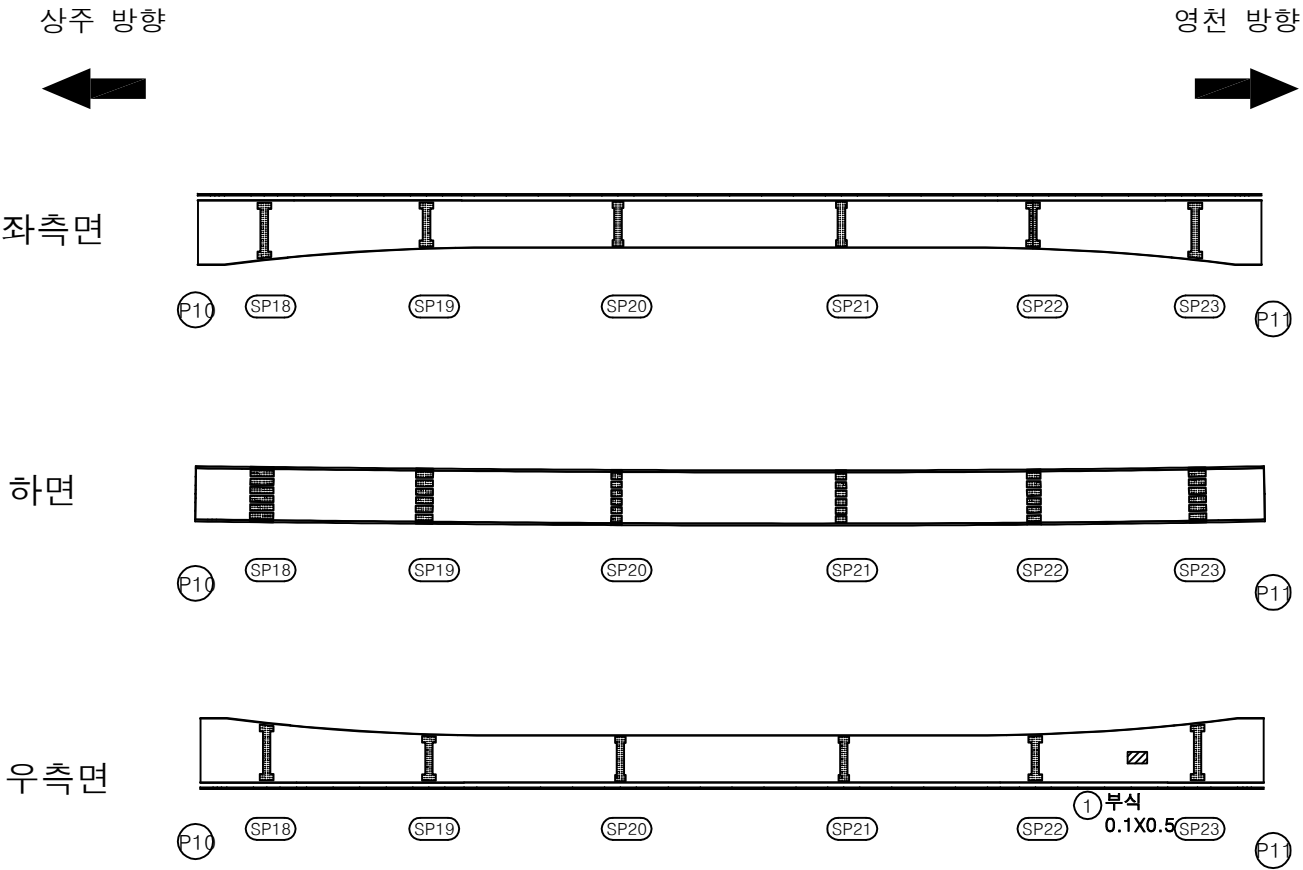
| 도면번호 | 18 |

| 번호 | 구분 | 부재 | 손상내용 | 손상현황 | | | | | 비고 |
|---|---|---|---|---|---|---|---|---|---|
| 1 | 25하 | 거더외부 | 부식 | | 0.1 | 0.5 | 0.05 | m <sup>2</sup> | 1 |

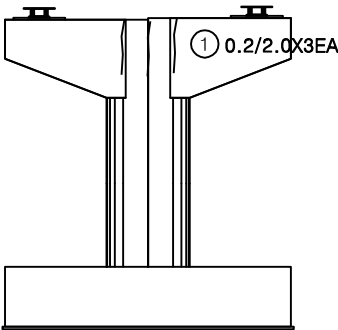
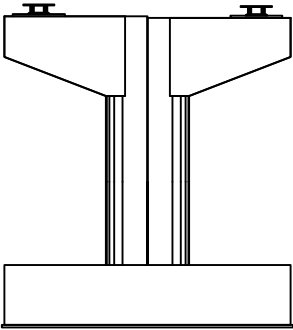
| 번호 | 구분 | 부재 | 손상내용 | 손상현황 | | | | | 비고 |
|---|---|---|---|---|---|---|---|---|---|
| 1 | 19하 | 교각 | 균열(0.3mm미만) | 0.2 | 2.0 | | 6.00 | m | 3 |
| 2 | 19하 | 교량받침 | 무수축물탈 균열 | 0.1 | 0.2 | | 1.00 | m | 5 |
| 3 | 19하 | 교량받침 | 무수축물탈 균열 | 0.1 | 0.2 | | 1.40 | m | 7 |

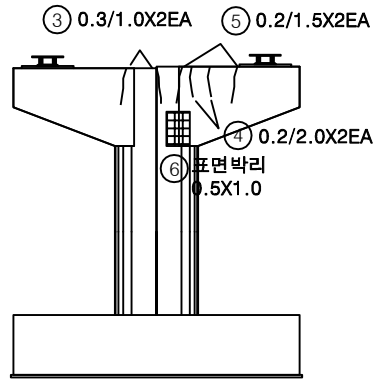
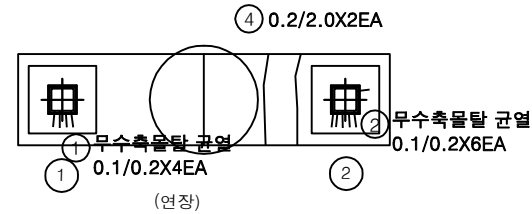
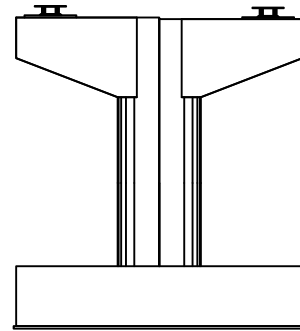
| 번호 | 구분 | 부재 | 손상내용 | 손상현황 | | | | | 비고 |
|---|---|---|---|---|---|---|---|---|---|
| 1 | 19하 | 교량받침 | 무수축물탈 균열 | 0.1 | 0.2 | | 0.80 | m | 4 |
| 2 | 19하 | 교량받침 | 무수축물탈 균열 | 0.1 | 0.2 | | 1.20 | m | 6 |
| 3 | 19하 | 교각 | 균열(0.3mm이상) | 0.3 | 1.0 | | 2.00 | m | 2 길이증가 |
| 4 | 19하 | 교각 | 균열(0.3mm미만) | 0.2 | 2.0 | | 4.00 | m | 2 |
| 5 | 19하 | 교각 | 균열(0.3mm미만) | 0.2 | 1.5 | | 3.00 | m | 2 |

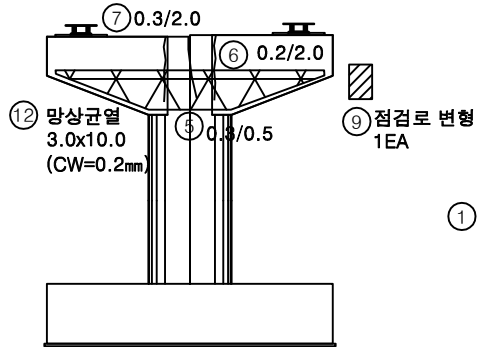
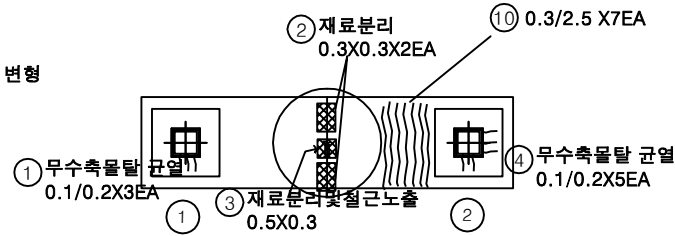
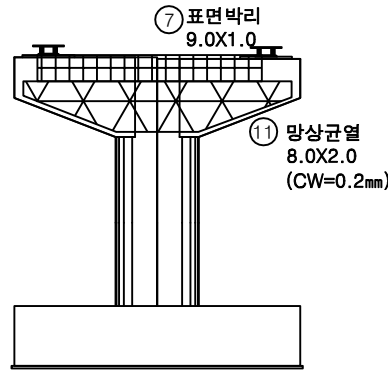
| 번호 | 구분 | 부재 | 손상내용 | 손상현황 | | | | | 비고 |
|---|---|---|---|---|---|---|---|---|---|
| 1 | 19하 | 교량받침 | 무수축물탈 균열 | 0.1 | 0.2 | | 0.60 | m | 3 |
| 4 | 19하 | 교량받침 | 무수축물탈 균열 | 0.1 | 0.2 | | 1.00 | m | 5 |
| 5 | 19하 | 교각 | 균열(0.3mm이상) | 0.3 | 0.5 | | 0.50 | m | 1 |
| 6 | 19하 | 교각 | 균열(0.3mm미만) | 0.2 | 2.0 | | 2.00 | m | 1 |
| 7 | 19하 | 교각 | 균열(0.3mm이상) | 0.3 | 2.0 | | 2.00 | m | 1 |
| 10 | 21하 | 교각 | 균열(0.3mm이상) | 0.3 | 2.5 | | 17.50 | m | 7 |
| 11 | 23하 | 교각 | 망상균열 | 0.2 | 8.0 | 2.0 | 16.00 | m <sup>2</sup> | 1 |
| 12 | 25하 | 교각 | 망상균열 | 0.2 | 3.0 | 10.0 | 30.00 | m <sup>2</sup> | 1 |

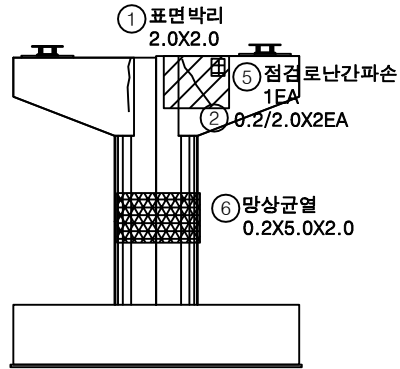
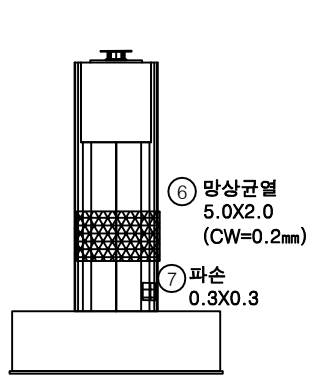
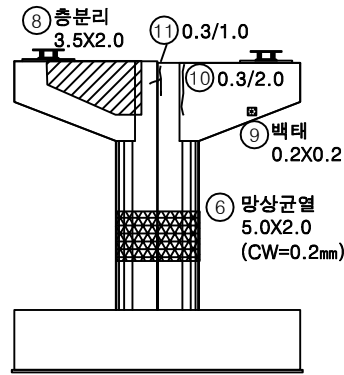
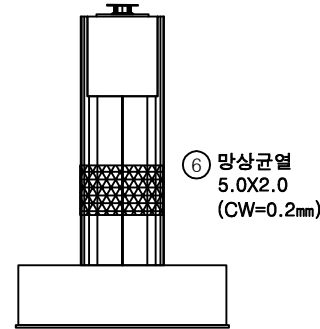
| 번호 | 구분 | 부재 | 손상내용 | 손상현황 | | | | | | 비고 |
|---|---|---|---|---|---|---|---|---|---|---|
| 1 | 19하 | 교각 | 충분리 | | 2.0 | 2.0 | 4.00 | m <sup>2</sup> | 1 | 손상증가 |
| 2 | 19하 | 교각 | 균열(0.3mm미만) | 0.2 | 2.0 | | 4.00 | m | 2 | |
| 3 | 19하 | 교량받침 | 무수축물탈 균열 | 0.1 | 0.2 | | 1.40 | m | 7 | |
| 4 | 19하 | 교량받침 | 무수축물탈 균열 | 0.1 | 0.2 | | 1.60 | m | 8 | |
| 6 | 21하 | 교각 | 망상균열 | 0.2 | 5.0 | 2.0 | 10.00 | m <sup>2</sup> | 1 | |
| 10 | 21하 | 교각 | 균열(0.3mm이상) | 0.3 | 2.0 | | 2.00 | m | 1 | 폭증가 |
| 11 | 21하 | 교각 | 균열(0.3mm이상) | 0.3 | 1.0 | | 1.00 | m | 1 | |

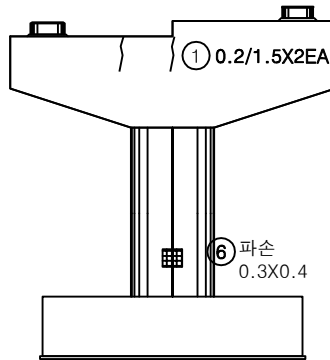
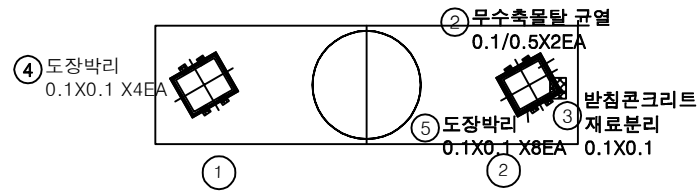
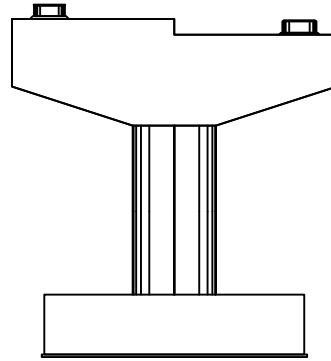
| 번호 | 구분 | 부재 | 손상내용 | 손상현황 | | | | | | 비고 |
|---|---|---|---|---|---|---|---|---|---|---|
| 1 | 19하 | 교각 | 균열(0.3mm미만) | 0.2 | 1.5 | | 3.00 | m | 2 | |
| 2 | 19하 | 교량받침 | 무수축물탈 균열 | 0.1 | 0.5 | | 1.00 | m | 2 | |
