상주영천고속도로 2024~2025년 시설물 안전점검 용역  
(2025년 하반기 정밀안전점검)

# 외 관 조 사 망 도

영천 JCT R-A교

2025.12

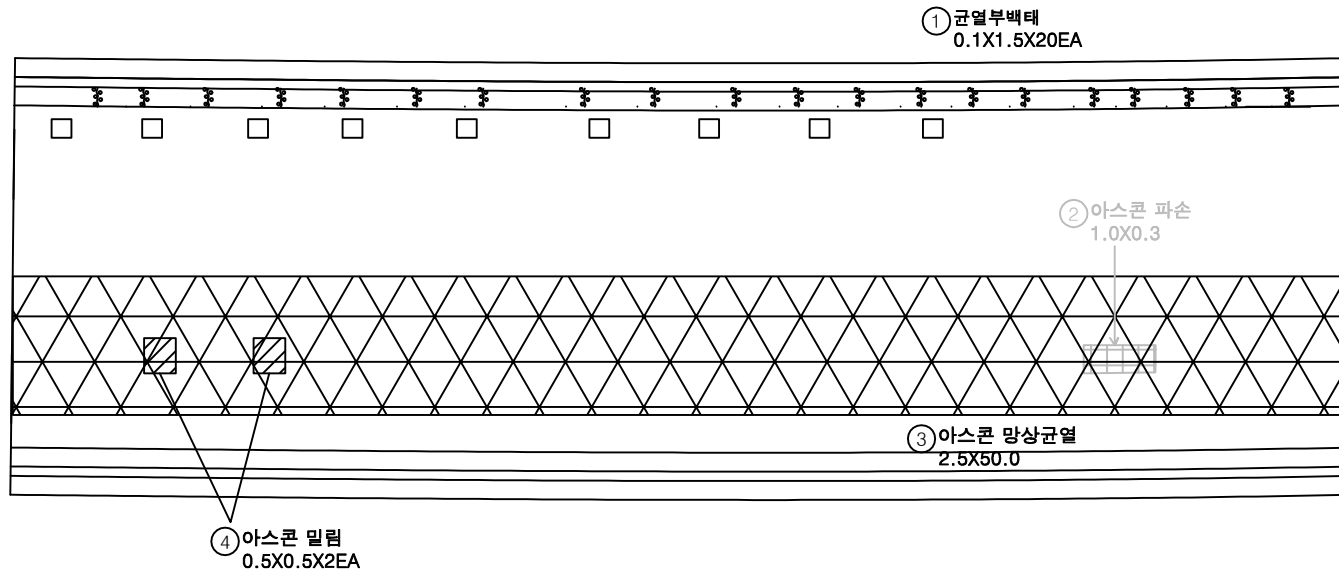
도면번호 03

| 번호 | 구분 | 부재 | 손상내용 | 손상현황 | | | | | 비고 |
|---|---|---|---|---|---|---|---|---|---|
| 1 | 19하 | 방호벽 | 균열부백태 | | 0.1 | 1.5 | 3.00 | m <sup>2</sup> | 20 |
| 2 | 20상 | 교면포장 | 아스콘 파손 | | 1.0 | 0.3 | 0.30 | m <sup>2</sup> | 1 25회 보수 |
| 3 | 20상 | 교면포장 | 아스콘 망상균열 | | 50.0 | 2.5 | 125.00 | m <sup>2</sup> | 1 |
| 4 | 20상 | 교면포장 | 아스콘 밀림 | | 0.5 | 0.5 | 0.50 | m <sup>2</sup> | 2 |

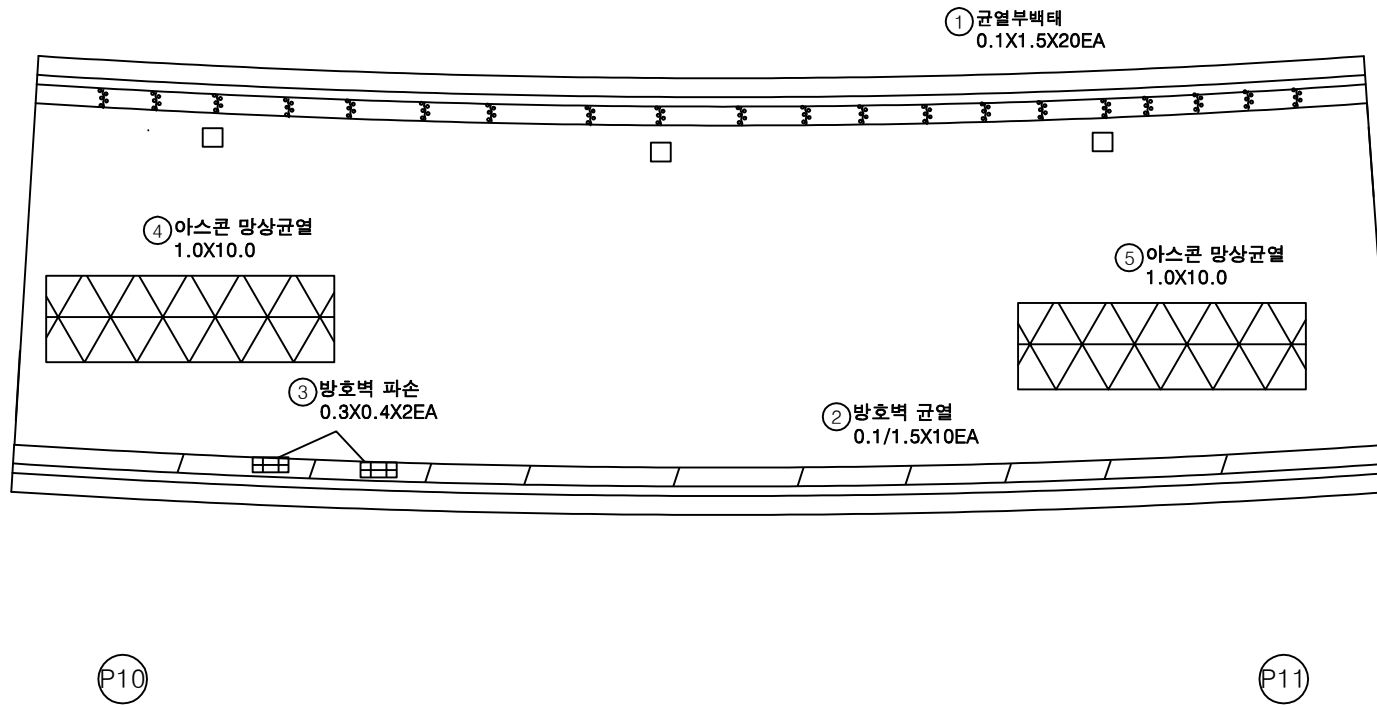
도면번호 04

| 번호 | 구분 | 부재 | 손상내용 | 손상현황 | | | | | 비고 |
|---|---|---|---|---|---|---|---|---|---|
| 1 | 19하 | 방호벽 | 균열부백테 | | 0.1 | 1.5 | 3.00 | m <sup>2</sup> | 20 |
| 2 | 19하 | 방호벽 | 방호벽 균열 | 0.1 | 1.5 | | 15.00 | m | 10 |
| 3 | 20상 | 방호벽 | 방호벽 파손 | | 0.3 | 0.4 | 0.24 | m <sup>2</sup> | 2 |
| 4 | 21하 | 교면포장 | 아스콘 망상균열 | | 1.0 | 10.0 | 10.00 | m <sup>2</sup> | 1 |
| 5 | 25상 | 교면포장 | 아스콘 망상균열 | | 1.0 | 10.0 | 10.00 | m <sup>2</sup> | 1 |

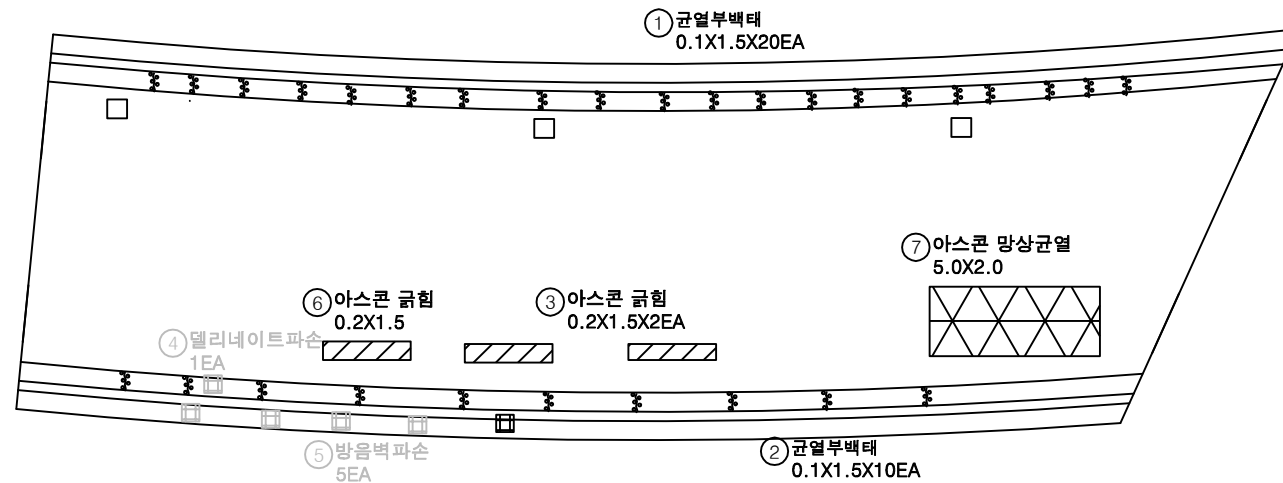
| 번호 | 구분 | 부재 | 손상내용 | 손상현황 | | | | | 비고 |
|---|---|---|---|---|---|---|---|---|---|
| 1 | 19하 | 방호벽 | 균열부백태 | | 0.1 | 1.5 | 3.00 | m <sup>2</sup> | 20 |
| 2 | 19하 | 방호벽 | 균열부백태 | | 0.1 | 1.5 | 1.50 | m <sup>2</sup> | 10 |
| 3 | 20상 | 교면포장 | 아스콘 긁힘 | | 0.2 | 1.5 | 0.60 | m <sup>2</sup> | 2 |
| 4 | 20상 | 방호벽 | 델리네이트 파손 | | | | 1.00 | EA | 1 |
| 5 | 20상 | 방호벽 | 방음벽 파손 | | | | 5.00 | EA | 5 |
| 6 | 21하 | 교면포장 | 아스콘 긁힘 | | 0.2 | 1.5 | 0.30 | m <sup>2</sup> | 1 |
| 7 | 23하 | 교면포장 | 아스콘 망상균열 | | 5.0 | 2.0 | 10.00 | m <sup>2</sup> | 1 |

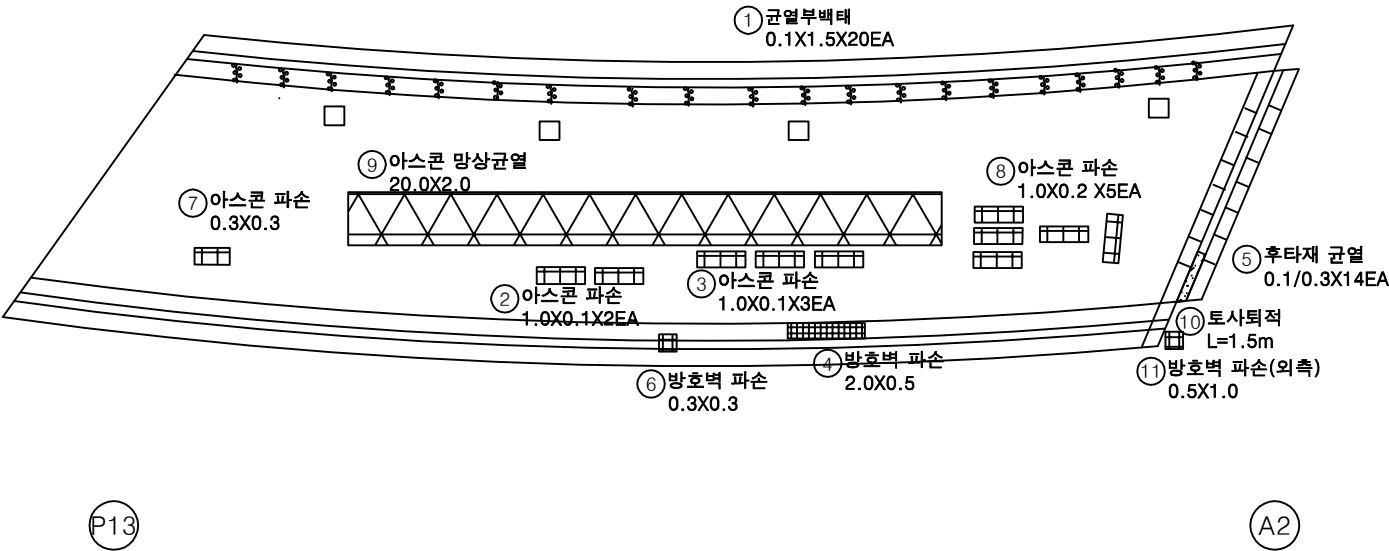
| 번호 | 구분 | 부재 | 손상내용 | 손상현황 | | | | | 비고 |
|---|---|---|---|---|---|---|---|---|---|
| 1 | 19하 | 방호벽 | 균열부백태 | | 0.1 | 1.5 | 3.00 | m <sup>2</sup> | 20 |
| 5 | 19하 | 신축이음 | 후타재 균열 | 0.1 | 0.3 | | 4.20 | m | 14 |
| 9 | 23하 | 교면포장 | 아스콘 망상균열 | | 20.0 | 2.0 | 40.00 | m <sup>2</sup> | 1 |

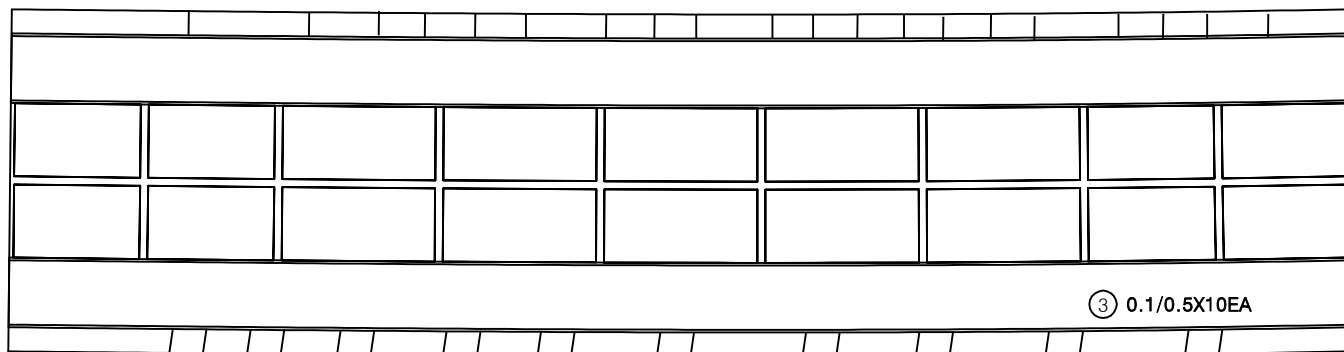
① 0.1/0.5X20EA

③ 0.1/0.5X10EA

② 0.1/0.5X10EA

| 번호 | 구분 | 부재 | 손상내용 | 손상현황 | | | | | 비고 |
|---|---|---|---|---|---|---|---|---|---|
| 1 | 19하 | 바닥판 | 균열(0.3mm미만) | 0.1 | 0.5 | | 10.00 | m | 20 |
| 2 | 19하 | 바닥판 | 균열(0.3mm미만) | 0.1 | 0.5 | | 5.00 | m | 10 |
| 3 | 25상 | 바닥판 | 균열(0.3mm미만) | 0.1 | 0.5 | | 5.00 | m | 10 |

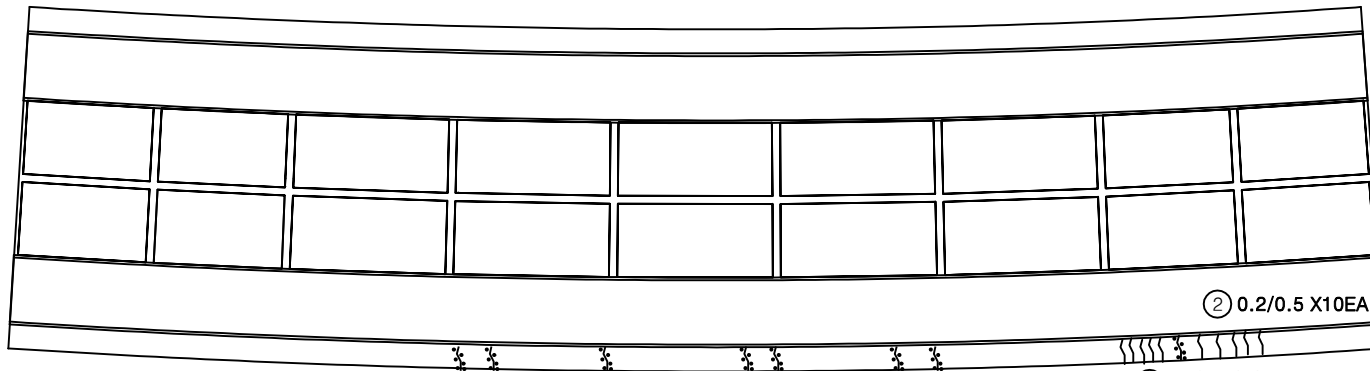
| 번호 | 구분 | 부재 | 손상내용 | 손상현황 | | | | | 비고 |
|---|---|---|---|---|---|---|---|---|---|
| 1 | 21하 | 바닥판 | 균열부백태 | | 0.1 | 1.0 | 0.70 | m <sup>2</sup> | 7 |
| 2 | 25하 | 바닥판 | 균열(0.3mm이만) | 0.2 | 0.5 | | 5.00 | m | 10 |
| 3 | 25하 | 바닥판 | 균열부백태 | | 0.1 | 0.5 | 0.05 | m <sup>2</sup> | 1 |

① 균열부백태  
0.1X1.0 X7EA③ 균열부백태  
0.1X0.5

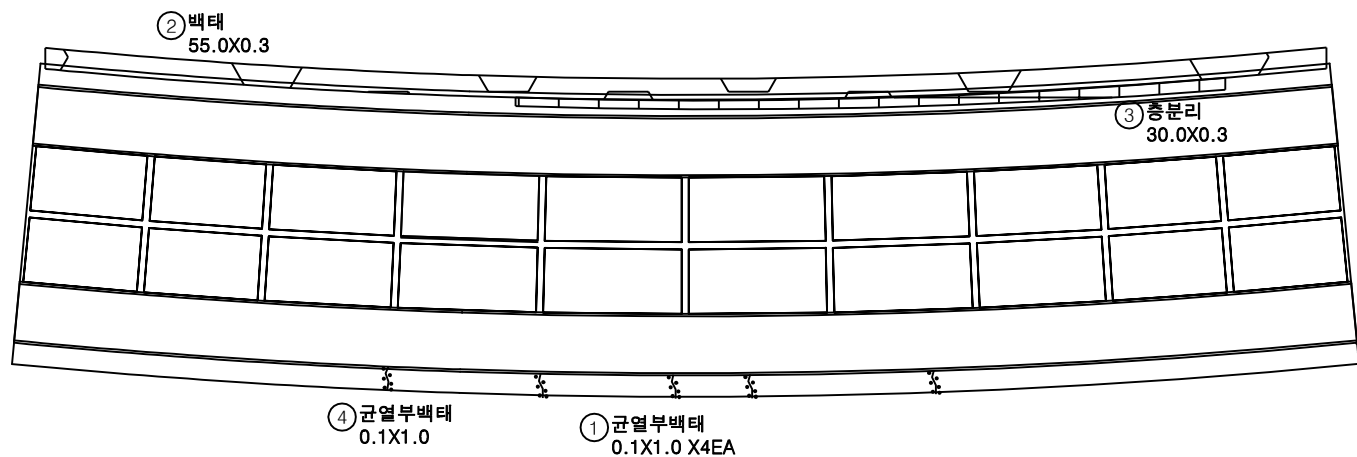
| 번호 | 구분 | 부재 | 손상내용 | 손상현황 | | | | | | 비고 |
|---|---|---|---|---|---|---|---|---|---|---|
| 1 | 21하 | 바닥판 | 균열부백태 | | 0.1 | 1.0 | 0.40 | m <sup>2</sup> | 4 | |
| 4 | 23하 | 바닥판 | 균열부백태 | | 0.1 | 1.0 | 0.10 | m <sup>2</sup> | 1 | |

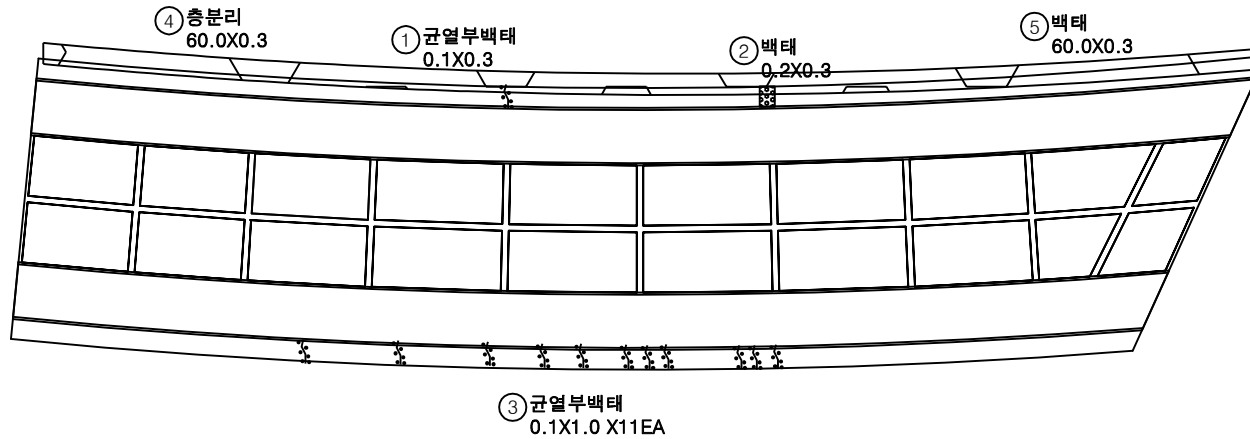
| 번호 | 구분 | 부재 | 손상내용 | 손상현황 | | | | | | 비고 |
|---|---|---|---|---|---|---|---|---|---|---|
| 1 | 21하 | 바닥판 | 균열부백태 | | 0.1 | 0.3 | 0.03 | m <sup>2</sup> | 1 | |
| 3 | 21하 | 바닥판 | 균열부백태 | | 0.1 | 1.0 | 1.10 | m <sup>2</sup> | 11 | |

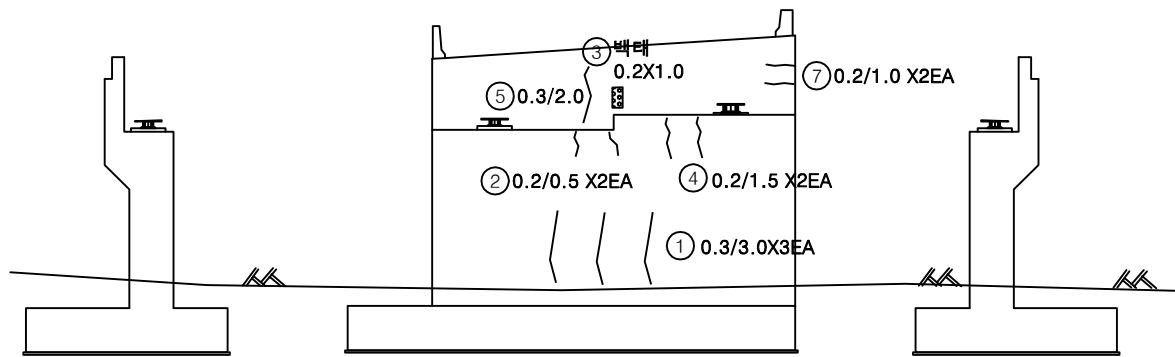
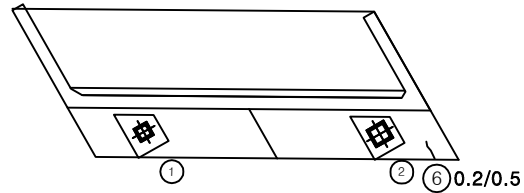
| 번호 | 구분 | 부재 | 손상내용 | 손상현황 | | | | | 비고 |
|---|---|---|---|---|---|---|---|---|---|
| 1 | 19하 | 교대 | 균열(0.3mm이상) | 0.3 | 3.0 | | 9.00 | m | 3 |
| 2 | 21하 | 교대 | 균열(0.3mm미만) | 0.2 | 0.5 | | 1.00 | m | 2 |
| 4 | 21하 | 교대 | 균열(0.3mm미만) | 0.2 | 1.5 | | 3.00 | m | 2 |
| 5 | 23하 | 교대 | 균열(0.3mm이상) | 0.3 | 2.0 | | 2.00 | m | 1 |
| 6 | 25하 | 교대 | 균열(0.3mm미만) | 0.2 | 0.5 | | 0.50 | m | 1 |
| 7 | 25하 | 교대 | 균열(0.3mm미만) | 0.2 | 1.0 | | 2.00 | m | 2 |

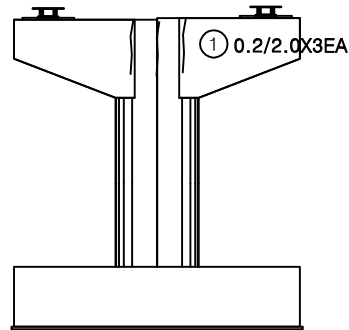
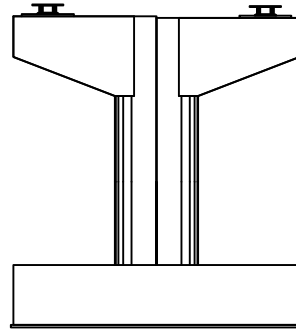
| 번호 | 구분 | 부재 | 손상내용 | 손상현황 | | | | | 비고 |
|---|---|---|---|---|---|---|---|---|---|
| 1 | 19하 | 교각 | 균열(0.3mm미만) | 0.2 | 2.0 | | 6.00 | m | 3 |
| 2 | 19하 | 교량받침 | 무수축물탈 균열 | 0.1 | 0.2 | | 1.00 | m | 5 |
| 3 | 19하 | 교량받침 | 무수축물탈 균열 | 0.1 | 0.2 | | 1.40 | m | 7 |

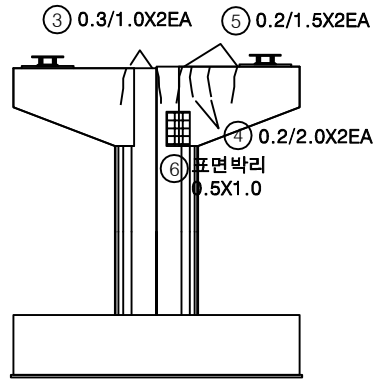
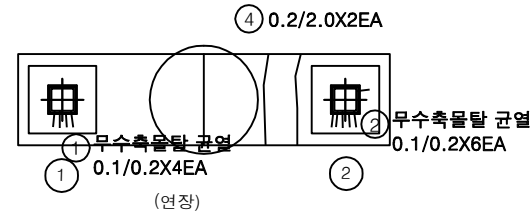
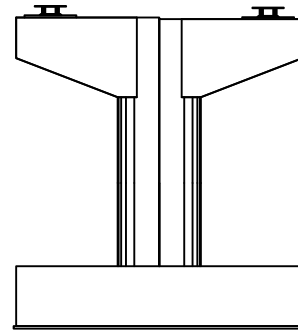
| 번호 | 구분 | 부재 | 손상내용 | 손상현황 | | | | | 비고 |
|---|---|---|---|---|---|---|---|---|---|
| 1 | 19하 | 교량받침 | 무수축물탈 균열 | 0.1 | 0.2 | | 0.80 | m | 4 |
| 2 | 19하 | 교량받침 | 무수축물탈 균열 | 0.1 | 0.2 | | 1.20 | m | 6 |
| 3 | 19하 | 교각 | 균열(0.3mm이상) | 0.3 | 1.0 | | 2.00 | m | 2 길이증가 |
| 4 | 19하 | 교각 | 균열(0.3mm미만) | 0.2 | 2.0 | | 4.00 | m | 2 |
| 5 | 19하 | 교각 | 균열(0.3mm미만) | 0.2 | 1.5 | | 3.00 | m | 2 |

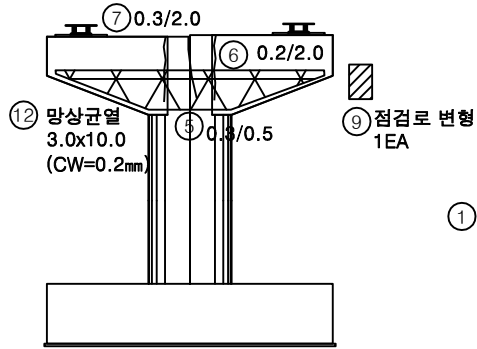
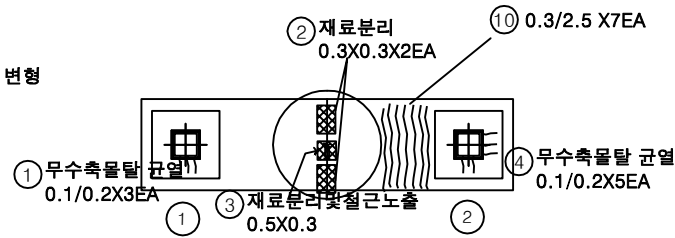
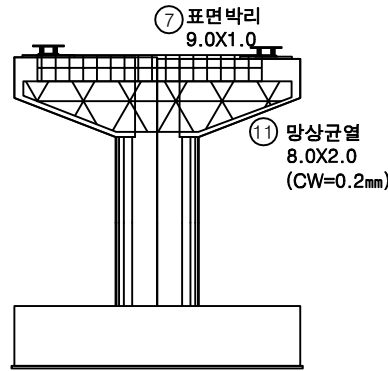
도면번호 46

| 번호 | 구분 | 부재 | 손상내용 | 손상현황 | | | | | 비고 |
|---|---|---|---|---|---|---|---|---|---|
| 1 | 19하 | 교량받침 | 무수축물탈 균열 | 0.1 | 0.2 | | 0.60 | m | 3 |
| 4 | 19하 | 교량받침 | 무수축물탈 균열 | 0.1 | 0.2 | | 1.00 | m | 5 |
| 5 | 19하 | 교각 | 균열(0.3mm이상) | 0.3 | 0.5 | | 0.50 | m | 1 |
| 6 | 19하 | 교각 | 균열(0.3mm미만) | 0.2 | 2.0 | | 2.00 | m | 1 |
| 7 | 19하 | 교각 | 균열(0.3mm이상) | 0.3 | 2.0 | | 2.00 | m | 1 |
| 10 | 21하 | 교각 | 균열(0.3mm이상) | 0.3 | 2.5 | | 17.50 | m | 7 |
| 11 | 23하 | 교각 | 망상균열 | 0.2 | 8.0 | 2.0 | 16.00 | m <sup>2</sup> | 1 |
| 12 | 25하 | 교각 | 망상균열 | 0.2 | 3.0 | 10.0 | 30.00 | m <sup>2</sup> | 1 |

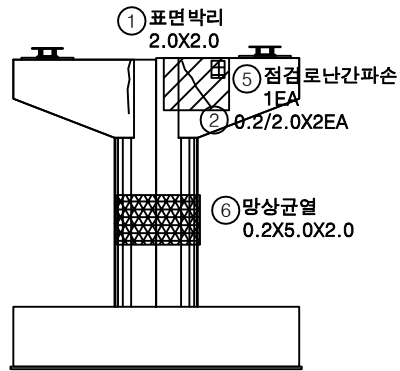
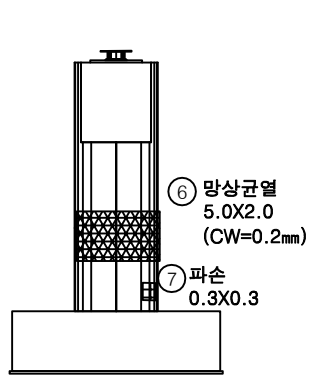
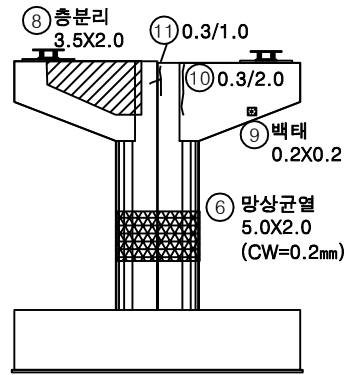
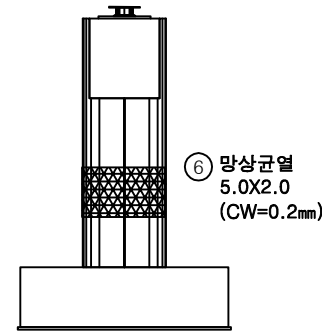
| 번호 | 구분 | 부재 | 손상내용 | 손상현황 | | | | | 비고 |
|---|---|---|---|---|---|---|---|---|---|
| 2 | 19하 | 교각 | 균열(0.3mm미만) | 0.2 | 2.0 | | 4.00 | m | 2 |
| 3 | 19하 | 교량받침 | 무수축물탈 균열 | 0.1 | 0.2 | | 1.40 | m | 7 |
| 4 | 19하 | 교량받침 | 무수축물탈 균열 | 0.1 | 0.2 | | 1.60 | m | 8 |
| 6 | 21하 | 교각 | 망상균열 | 0.2 | 5.0 | 2.0 | 10.00 | m <sup>2</sup> | 1 |
| 10 | 21하 | 교각 | 균열(0.3mm이상) | 0.3 | 2.0 | | 2.00 | m | 1 |
| 11 | 21하 | 교각 | 균열(0.3mm이상) | 0.3 | 1.0 | | 1.00 | m | 1 |

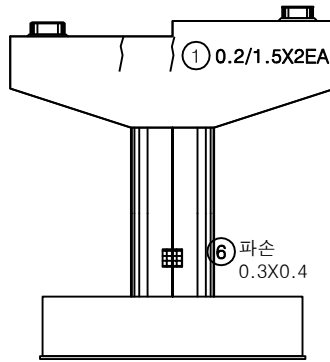
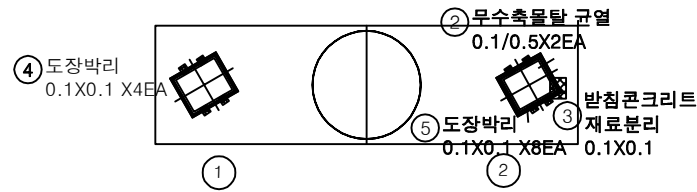
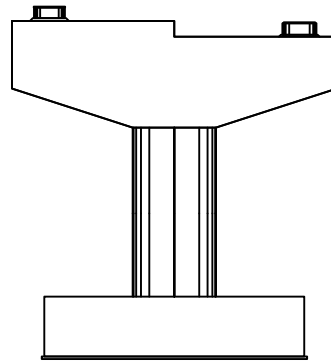
| 번호 | 구분 | 부재 | 손상내용 | 손상현황 | | | | | 비고 |
|---|---|---|---|---|---|---|---|---|---|
| 1 | 19하 | 교각 | 균열(0.3mm미만) | 0.2 | 1.5 | | 3.00 | m | 2 |
| 2 | 19하 | 교량받침 | 무수축물탈 균열 | 0.1 | 0.5 | | 1.00 | m | 2 |
