상주영천고속도로 2024~2025년 시설물 안전점검 용역  
(2025년 하반기 정밀안전점검)

# 외 관 조 사 망 도

영천 JCT R-A교

2025.12

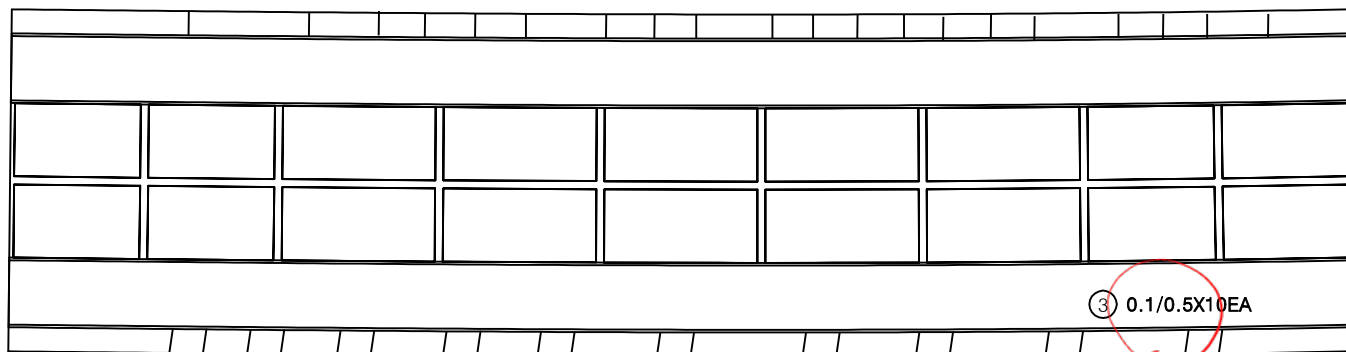
D33~44 전경 P8~P10

① 0.1/0.5X20EA

② 0.1/0.5X10EA

③ 0.1/0.5X10EA

| 번호 | 구분 | 부재 | 손상내용 | 손상현황 | | | | | 비고 |
|---|---|---|---|---|---|---|---|---|---|
| 1 | 19하 | 바닥판 | 균열(0.3mm미만) | 0.1 | 0.5 | | 10.00 | m | 20 |
| 2 | 19하 | 바닥판 | 균열(0.3mm미만) | 0.1 | 0.5 | | 5.00 | m | 10 |
| 3 | 25상 | 바닥판 | 균열(0.3mm미만) | 0.1 | 0.5 | | 5.00 | m | 10 |

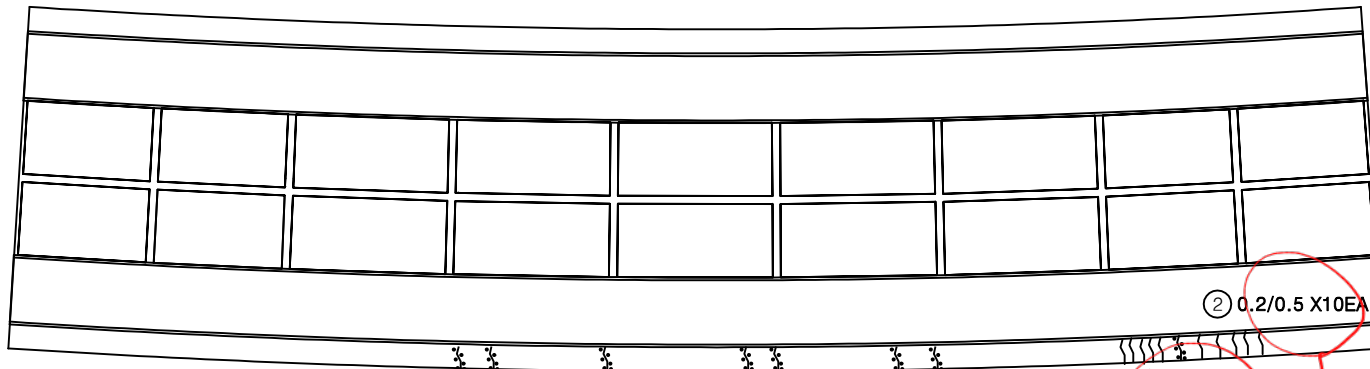
| 번호 | 구분 | 부재 | 손상내용 | 손상현황 | | | | | | 비고 |
|---|---|---|---|---|---|---|---|---|---|---|
| 1 | 21하 | 바닥판 | 균열부백태 | | 0.1 | 1.0 | 0.70 | m <sup>2</sup> | 7 | |
| 2 | 25하 | 바닥판 | 균열(0.3mm이만) | 0.2 | 0.5 | | 5.00 | m | 10 | |
| 3 | 25하 | 바닥판 | 균열부백태 | | 0.1 | 0.5 | 0.05 | m <sup>2</sup> | 1 | |

① 균열부백태  
0.1X1.0 X7EA

② 0.2/0.5 X10EA

③ 균열부백태  
0.1X0.5

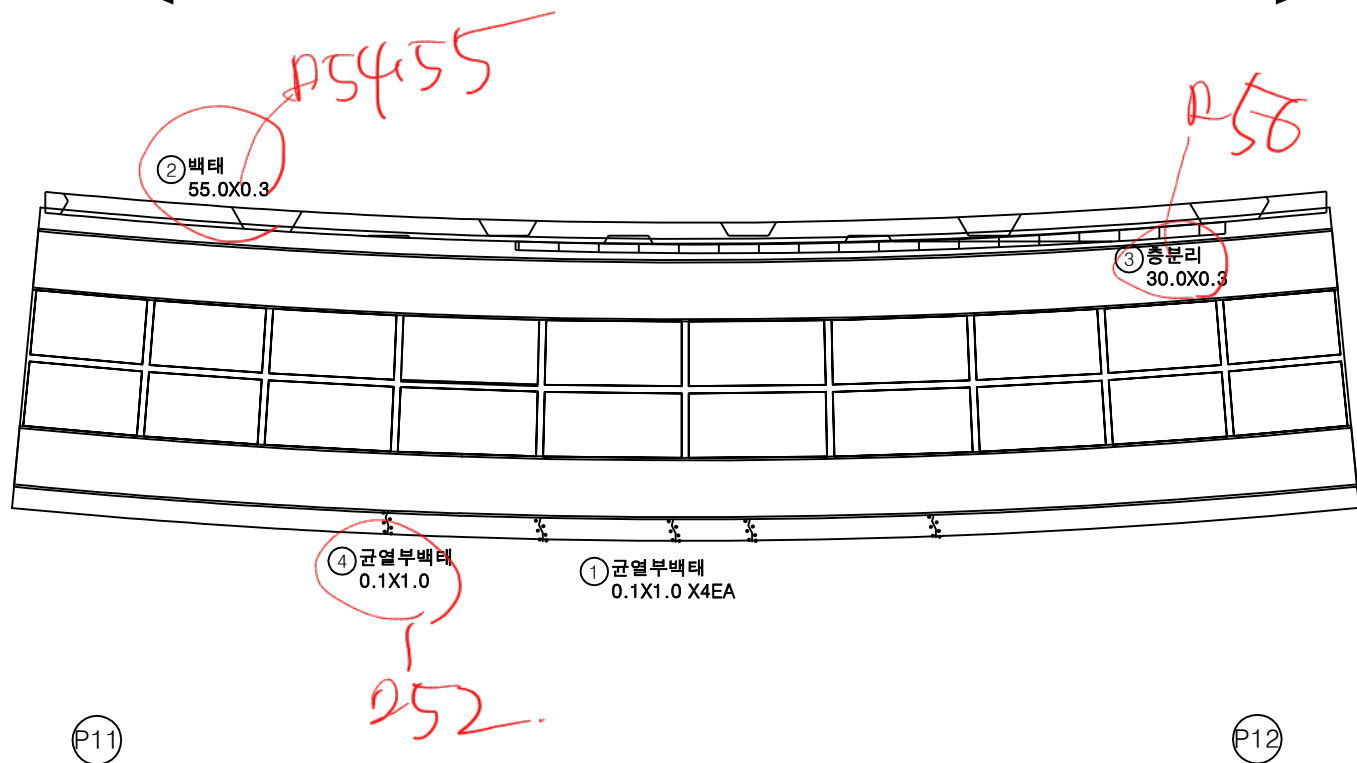
| 번호 | 구분 | 부재 | 손상내용 | 손상현황 | | | | | | 비고 |
|---|---|---|---|---|---|---|---|---|---|---|
| 1 | 21하 | 바닥판 | 균열부백태 | | 0.1 | 1.0 | 0.40 | m <sup>2</sup> | 4 | |
| 2 | 23하 | 바닥판 | 백태 | | 55.0 | 0.3 | 16.50 | m <sup>2</sup> | 1 | |
| 3 | 23하 | 바닥판 | 충분리 | | 30.0 | 0.3 | 9.00 | m <sup>2</sup> | 1 | |
| 4 | 23하 | 바닥판 | 균열부백태 | | 0.1 | 1.0 | 0.10 | m <sup>2</sup> | 1 | |

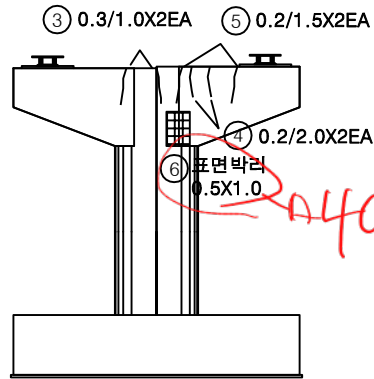
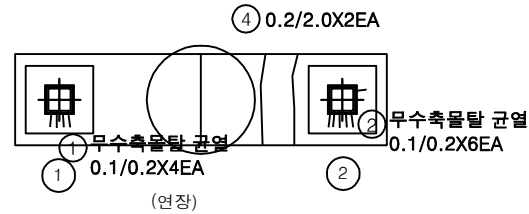
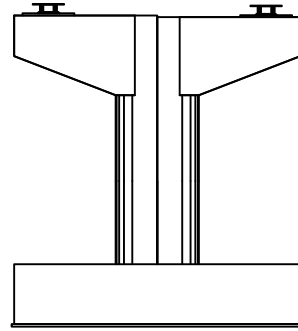
D50 P10전면

| 번호 | 구분 | 부재 | 손상내용 | 손상현황 | | | | | 비고 |
|---|---|---|---|---|---|---|---|---|---|
| 1 | 19하 | 교량받침 | 무수축물탈 균열 | 0.1 | 0.2 | | 0.80 | m | 4 |
| 2 | 19하 | 교량받침 | 무수축물탈 균열 | 0.1 | 0.2 | | 1.20 | m | 6 |
| 3 | 19하 | 교각 | 균열(0.3mm이상) | 0.3 | 1.0 | | 2.00 | m | 2 길어증가 |
| 4 | 19하 | 교각 | 균열(0.3mm미만) | 0.2 | 2.0 | | 4.00 | m | 2 |
| 5 | 19하 | 교각 | 균열(0.3mm미만) | 0.2 | 1.5 | | 3.00 | m | 2 |
