상주영천고속도로 2024~2025년 시설물 안전점검 용역  
(2025년 하반기 정밀안전점검)

# 외 관 조 사 망 도

영천 JCT R-A교

2025.12

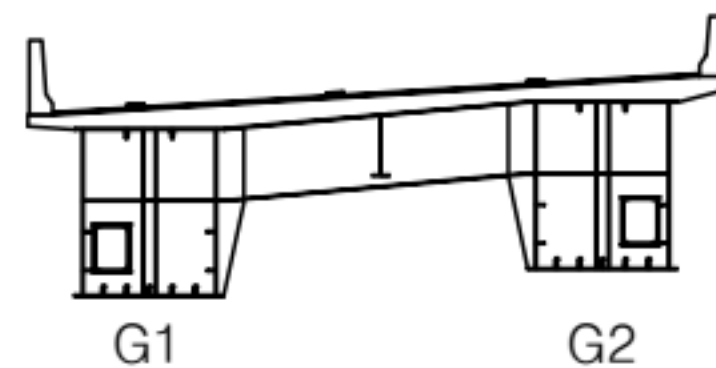
도면번호 01

| 번호 | 구분 | 부재 | 손상내용 | 손상현황 | | | | | | 비고 |
|---|---|---|---|---|---|---|---|---|---|---|
| 1 | 19하 | 방호벽 | 균열부백태 | | 0.1 | 1.5 | 3.00 | m | 20 | |
| 2 | 19하 | 배수시설 | 그레이팅 파손 | | | | 1.00 | EA | 1 | |
| 3 | 19하 | 방호벽 | 균열부백태 | | 0.1 | 1.5 | 3.00 | m | 20 | |
| 4 | 23상 | 교면포장 | 아스콘 망상균열 | | 45.0 | 2.5 | 112.50 | m | 1 | |
| 5 | 25하 | 배수시설 | 배수구 막힘 | | | | 1.00 | EA | 1 | |
| 6 | 25하 | 방호벽 | 방호벽 균열(외측) | 0.3 | 20.0 | | 20.00 | m | 1 | |

① 균열부백태  
0.1X1.5X20EA④ 아스콘 망상균열  
2.5X45.0② 그레이팅 파손  
1EA⑥ 방호벽 균열(외측)  
0.3/20.0③ 균열부백태  
0.1X1.5X20EA⑤ 배수구 막힘  
1EA반정교  
교 각 (P7)

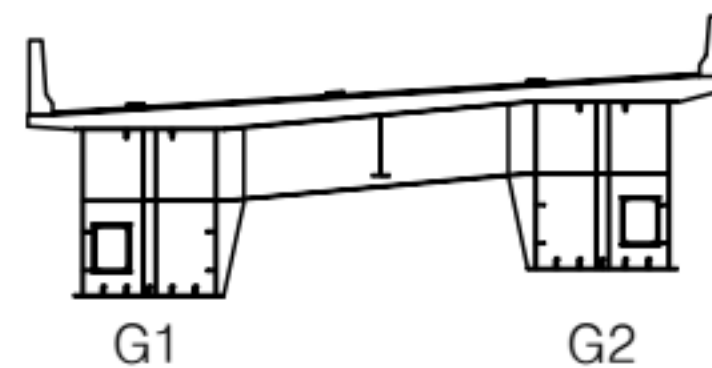
용역명  
상주영천고속도로 2024-2025년 시설물 안전점검 용역  
(2025년 하반기 정밀안전점검)점검기관  
(주)영성엔지니어링도면번호  
02

| 번호 | 구분 | 부재 | 손상내용 | 손상현황 | | | | | | 비고 |
|---|---|---|---|---|---|---|---|---|---|---|
| 1 | 19하 | 방호벽 | 균열부백태 | | 0.1 | 1.5 | 3.00 | m | 20 | |
| 2 | 19하 | 방호벽 | 균열부백태 | | 0.1 | 1.5 | 3.00 | m | 20 | |
| 3 | 20상 | 교면포장 | 아스콘 망상균열 | | 50.0 | 2.5 | 125.00 | m | 1 | |

① 균열부백태  
0.1X1.5X20EA③ 아스콘 망상균열  
2.5X50.0② 균열부백태  
0.1X1.5X20EA

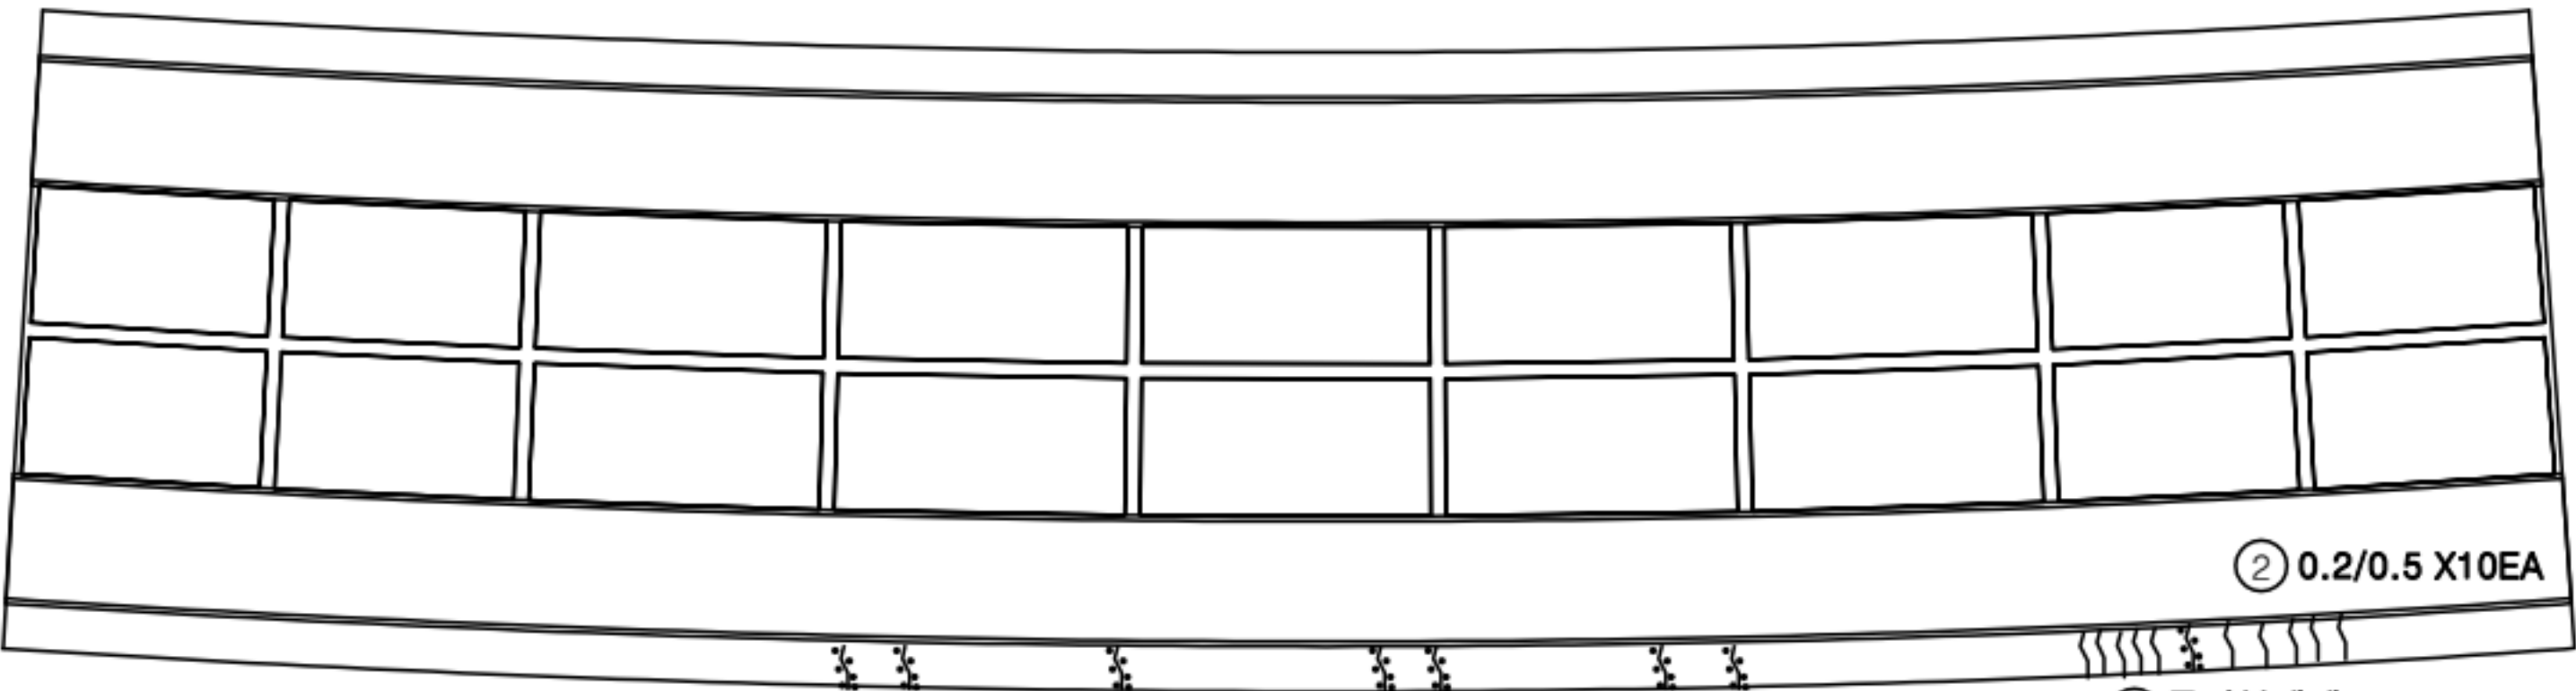
① 균열부백태  
0.1X1.0 X7EA

② 0.2/0.5 X10EA

③ 균열부백태  
0.1X0.5

| 번호 | 구분 | 부재 | 손상내용 | 손상현황 | | | | | | 비고 |
|---|---|---|---|---|---|---|---|---|---|---|
| 1 | 21하 | 바닥판 | 균열부백태 | | 0.1 | 1.0 | 0.70 | m <sup>2</sup> | 7 | |
| 2 | 25하 | 바닥판 | 균열(0.3mm미만) | 0.2 | 0.5 | | 5.00 | m | 10 | |
| 3 | 25하 | 바닥판 | 균열부백태 | | 0.1 | 0.5 | 0.05 | m <sup>2</sup> | 1 | |
