상주영천고속도로 2024~2025년 시설물 안전점검 용역  
(2025년 하반기 정밀안전점검)

# 외 관 조 사 망 도

영천 JCT R-B교

2025.12

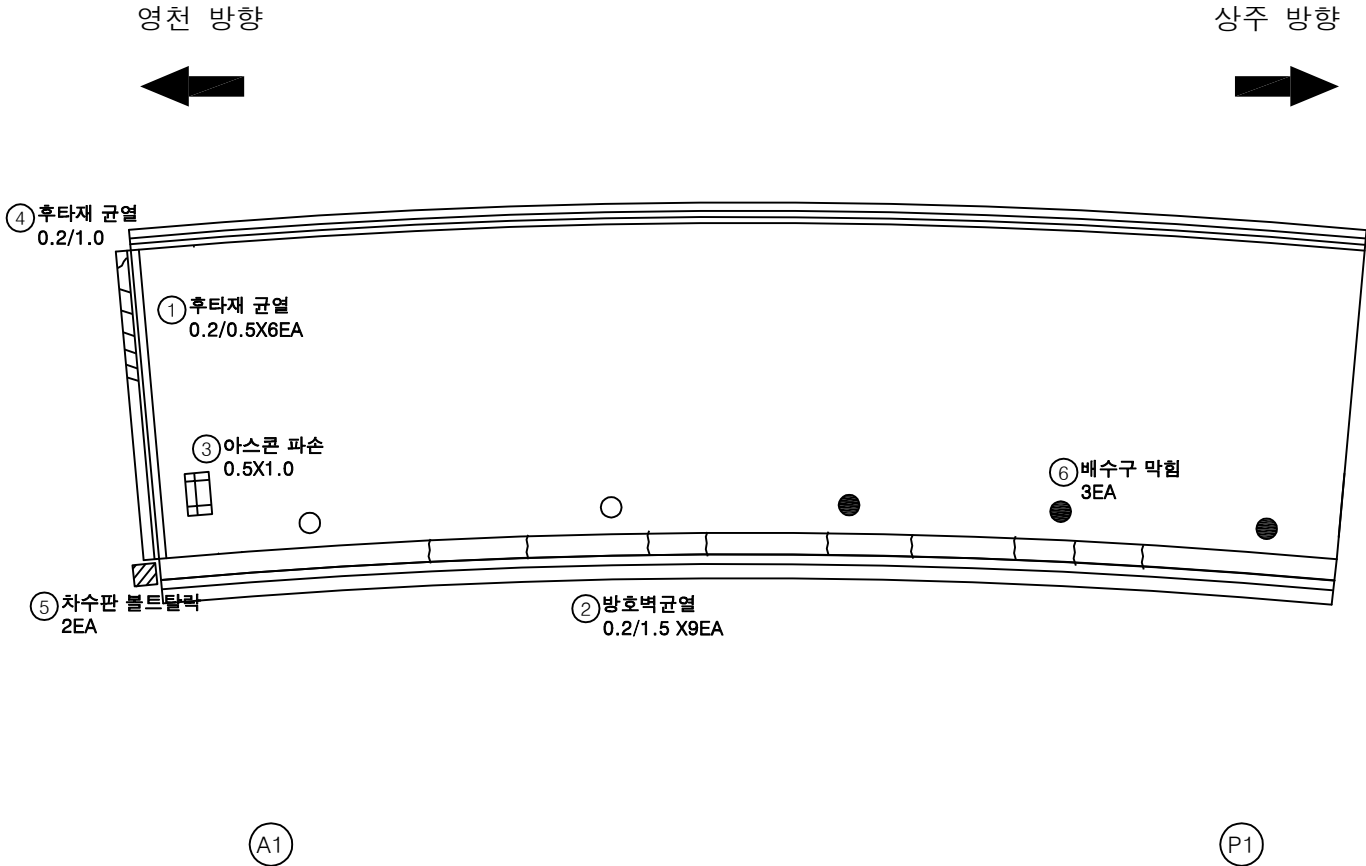
01

| 번호 | 구분 | 부재 | 손상내용 | 손상현황 | | | | | | 비고 |
|---|---|---|---|---|---|---|---|---|---|---|
| 1 | 19하 | 신축이음 | 후타재 균열 | 0.2 | 0.5 | | 3.00 | m | 6 | |
| 2 | 21하 | 방호벽 | 방호벽 균열 | 0.2 | 1.5 | | 13.50 | m | 9 | |
| 3 | 24하 | 교면포장 | 아스콘 파손 | | 0.5 | 1.0 | 0.50 | m <sup>2</sup> | 1 | |
| 4 | 25하 | 신축이음 | 후타재 균열 | 0.2 | 1.0 | | 1.00 | m | 1 | |
| 5 | 25하 | 신축이음 | 차수판 볼트탈락 | | | | 2.00 | EA | 2 | |
| 6 | 25하 | 배수시설 | 배수구 막힘 | | | | 3.00 | EA | 3 | |

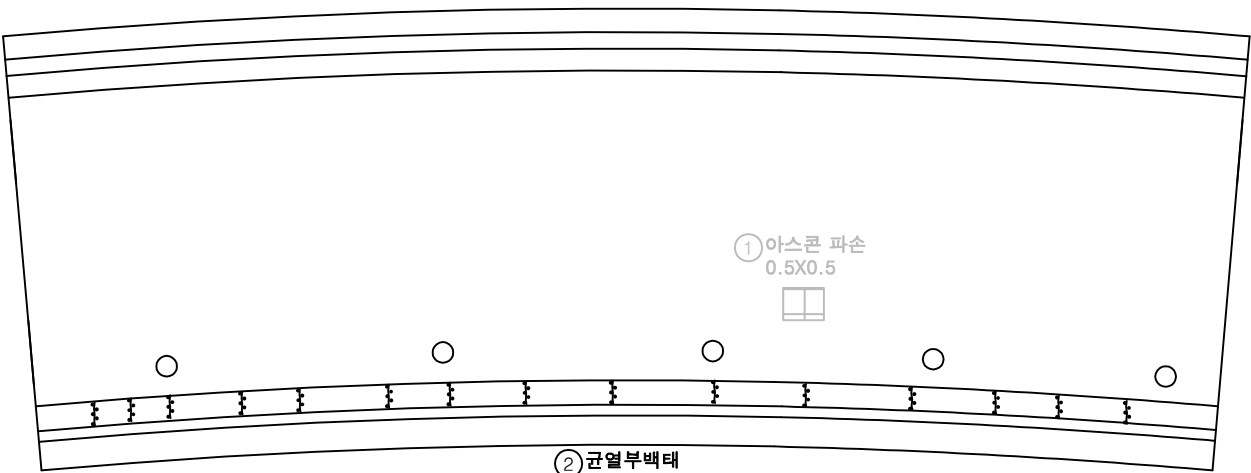
| 번호 | 구분 | 부재 | 손상내용 | 손상현황 | | | | | | 비고 |
|---|---|---|---|---|---|---|---|---|---|---|
| 1 | 25상 | 교면포장 | 아스콘 파손 | | 0.5 | 0.5 | 0.25 | m <sup>2</sup> | 1 | 33호보차 |
| 2 | 25하 | 방호벽 | 균열부백태 | | 0.2 | 1.0 | 3.00 | m <sup>2</sup> | 15 | |

2 균열부백태  
0.2X1.0 X15EA

1 아스콘 파손  
0.5X0.5

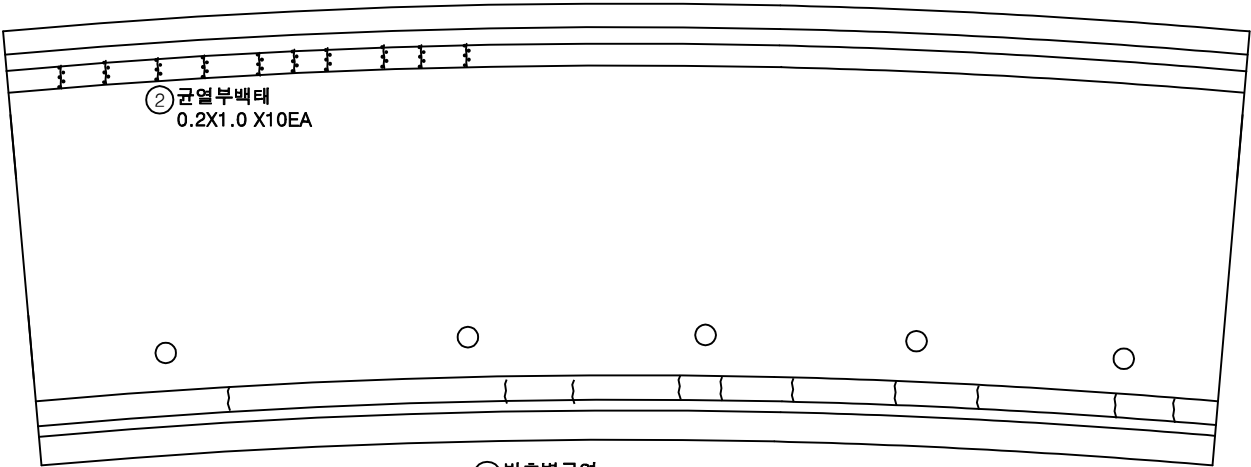
| 도면번호 | 02 |

| 번호 | 구분 | 부재 | 손상내용 | 손상현황 | | | | | | 비 고 |
|---|---|---|---|---|---|---|---|---|---|---|
| 1 | 21하 | 방호벽 | 방호벽 균열 | 0.2 | 1.5 | | 15.00 | m | 10 | |
| 2 | 25하 | 방호벽 | 균열부백태 | | 0.2 | 1.0 | 2.00 | m <sup>2</sup> | 10 | |

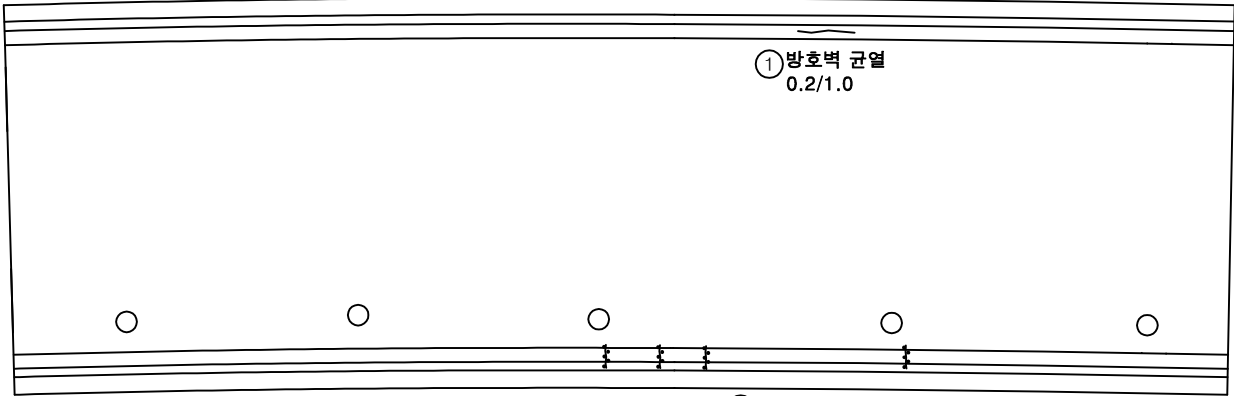
| 도면번호 | 03 |

| 번호 | 구분 | 부재 | 손상내용 | 손상현황 | | | | | 비고 |
|---|---|---|---|---|---|---|---|---|---|
| 1 | 25하 | 방호벽 | 방호벽 균열 | 0.2 | 1.0 | | 1.00 | m | 1 |
| 2 | 25하 | 방호벽 | 균열부백태 | | 0.2 | 1.2 | 0.96 | m <sup>2</sup> | 4 |

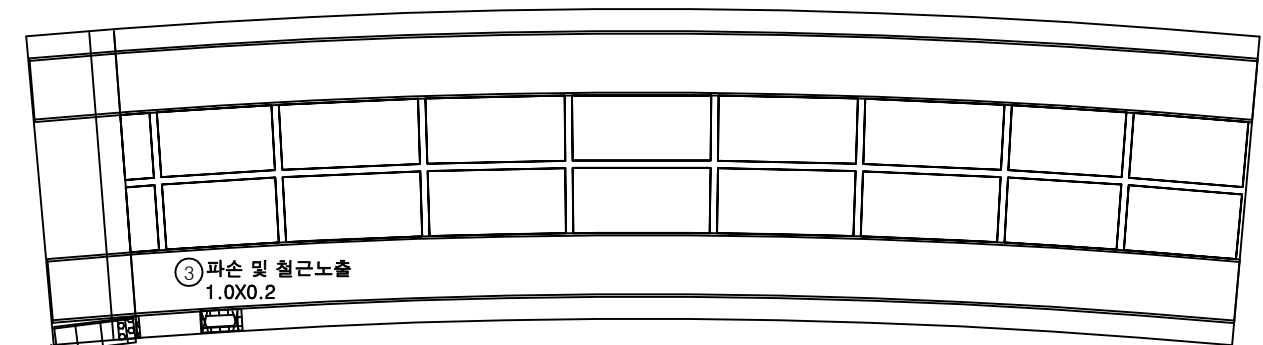
| 도면번호 | 04 |

| 번호 | 구분 | 부재 | 손상내용 | 손상현황 | | | | | | 비고 |
|---|---|---|---|---|---|---|---|---|---|---|
| 1 | 25상 | 바닥판 | 층분리 | | 2.0 | 1.0 | 2.00 | m <sup>2</sup> | 1 | |
| 2 | 25하 | 바닥판 | 백태 | | 0.5 | 0.5 | 0.25 | m <sup>2</sup> | 1 | |
| 3 | 25하 | 바닥판 | 파손 및 철근노출 | | 1.0 | 0.2 | 0.20 | m <sup>2</sup> | 1 | |

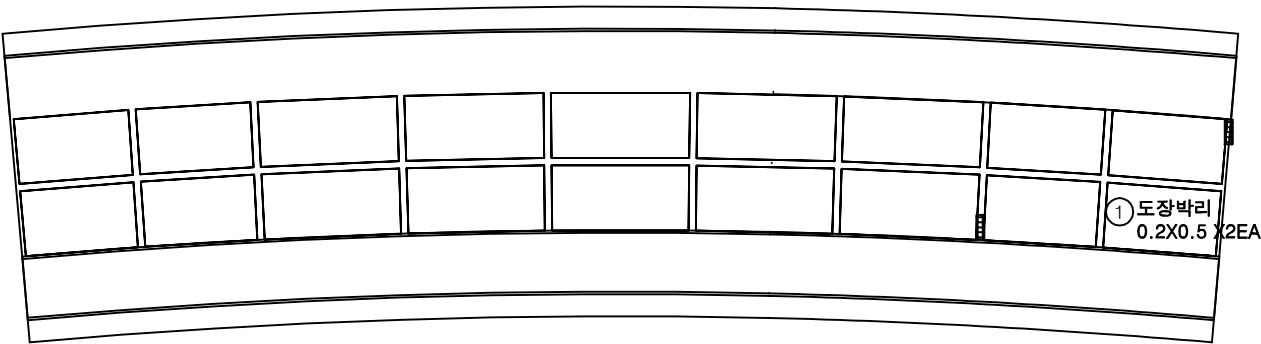
| 도면번호 | 05 |

| 번호 | 구분 | 부재 | 손상내용 | 손상현황 | | | | | | 비고 |
|---|---|---|---|---|---|---|---|---|---|---|
| 1 | 25하 | 가로보 | 도장박리 | | 0.2 | 0.5 | 0.20 | m <sup>2</sup> | 2 | |

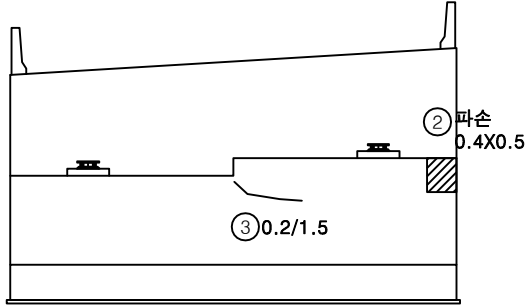
| 번호 | 구분 | 부재 | 손상내용 | 손상현황 | | | | | | 비고 |
|---|---|---|---|---|---|---|---|---|---|---|
| 3 | 25하 | 교대 | 균열(0.3mm미만) | 0.2 | 1.5 | | 1.50 | m | 1 | |

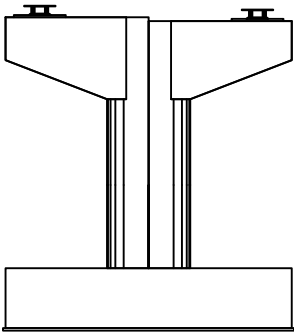
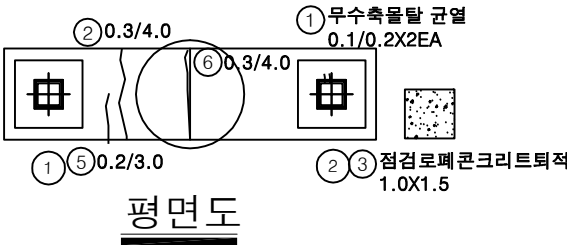
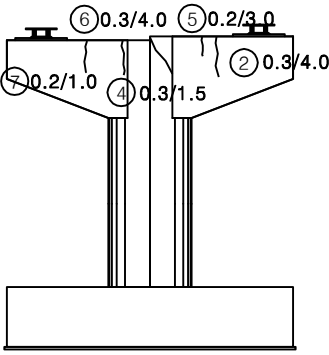
| 번호 | 구분 | 부재 | 손상내용 | 손상현황 | | | | | 비고 |
|---|---|---|---|---|---|---|---|---|---|
| 1 | 19하 | 교량받침 | 무수축물탈 균열 | 0.1 | 0.2 | | 0.40 | m | 2 |
| 2 | 19하 | 교각 | 균열(0.3mm이상) | 0.3 | 4.0 | | 4.00 | m | 1 |
| 4 | 19하 | 교각 | 균열(0.3mm이상) | 0.3 | 1.5 | | 1.50 | m | 1 |
| 5 | 21하 | 교각 | 균열(0.3mm미만) | 0.2 | 3.0 | | 3.00 | m | 1 |
| 6 | 21하 | 교각 | 균열(0.3mm이상) | 0.3 | 4.0 | | 4.00 | m | 1 |
| 7 | 25하 | 교각 | 균열(0.3mm미만) | 0.2 | 1.0 | | 1.00 | m | 1 |

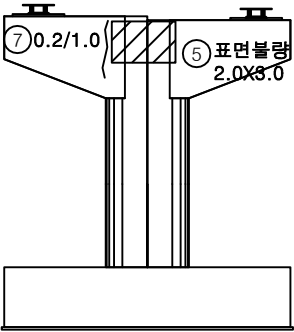
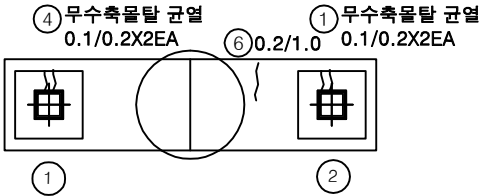
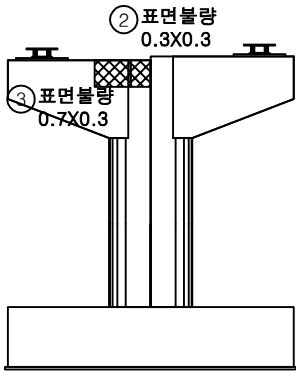
| 번호 | 구분 | 부재 | 손상내용 | 손상현황 | | | | | 비고 |
|---|---|---|---|---|---|---|---|---|---|
| 1 | 19하 | 교량받침 | 무수축물탈 균열 | 0.1 | 0.2 | | 0.40 | m | 2 |
| 4 | 21하 | 교량받침 | 무수축물탈 균열 | 0.1 | 0.2 | | 0.40 | m | 2 |
| 6 | 25하 | 교각 | 균열(0.3mm미만) | 0.2 | 1.0 | | 1.00 | m | 1 |
| 7 | 25하 | 교각 | 균열(0.3mm미만) | 0.2 | 1.0 | | 1.00 | m | 1 |

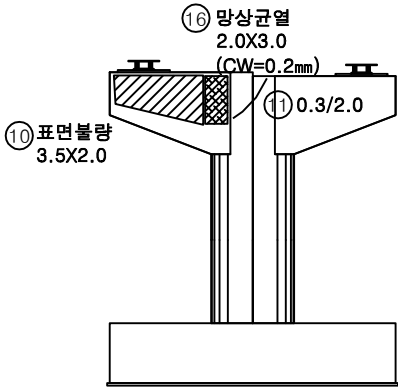
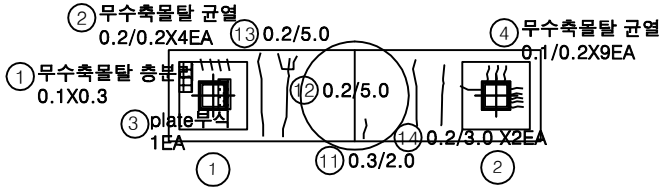
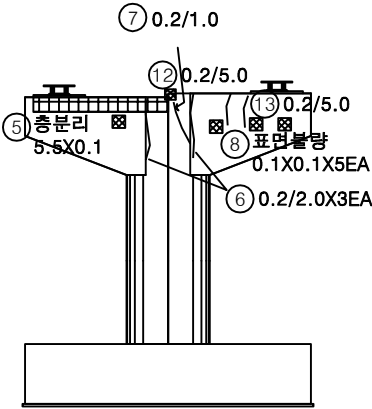
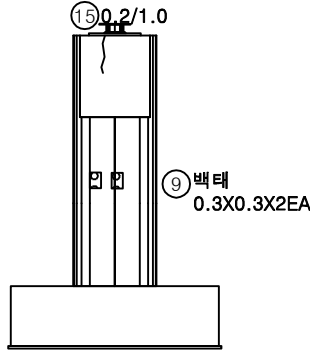
| 번호 | 구분 | 부재 | 손상내용 | 손상현황 | | | | | | 비고 |
|---|---|---|---|---|---|---|---|---|---|---|
| 2 | 19하 | 교량발침 | 무수축물탈 균열 | 0.2 | 0.2 | | 0.80 | m | 4 | |
| 3 | 19하 | 교량발침 | plate 부식 | | | | 1.00 | EA | 1 | |
| 4 | 19하 | 교량발침 | 무수축물탈 균열 | 0.1 | 0.2 | | 1.80 | m | 9 | |
| 6 | 19하 | 교각 | 균열(0.3mm미만) | 0.2 | 2.0 | | 6.00 | m | 3 | |
| 7 | 19하 | 교각 | 균열(0.3mm미만) | 0.2 | 1.0 | | 1.00 | m | 1 | |
| 11 | 21하 | 교각 | 균열(0.3mm이상) | 0.3 | 2.0 | | 2.00 | m | 1 | |
| 12 | 21하 | 교각 | 균열(0.3mm미만) | 0.2 | 5.0 | | 5.00 | m | 1 | |
| 13 | 21하 | 교각 | 균열(0.3mm미만) | 0.2 | 5.0 | | 5.00 | m | 1 | |
| 14 | 25상 | 교각 | 균열(0.3mm미만) | 0.2 | 3.0 | | 6.00 | m | 2 | |
| 15 | 25하 | 교각 | 균열(0.3mm미만) | 0.2 | 1.0 | | 1.00 | m | 1 | |
| 16 | 25하 | 교각 | 망상균열 | 0.2 | 2.0 | 3.0 | 6.00 | m <sup>2</sup> | 1 | |
