상주영천고속도로 2024~2025년 시설물 안전점검 용역  
(2025년 하반기 정밀안전점검)

# 외 관 조 사 망 도

영천 JCT R-B교

2025.12

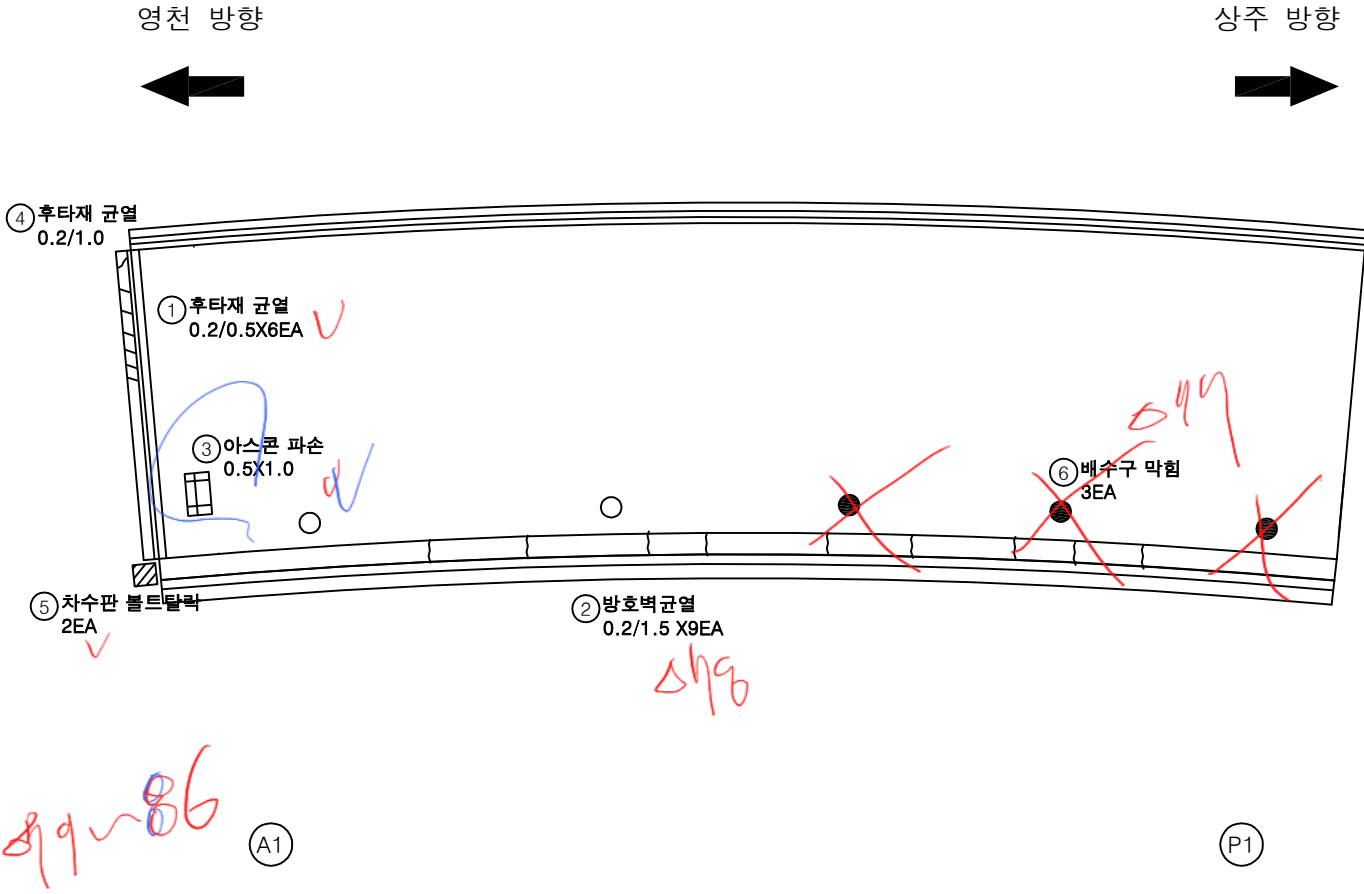
01

| 번호 | 구분 | 부재 | 손상내용 | 손상현황 | | | | | 비고 |
|---|---|---|---|---|---|---|---|---|---|
| 1 | 19하 | 신축이음 | 후타재 균열 | 0.2 | 0.5 | | 3.00 | m | 6 |
| 2 | 21하 | 방호벽 | 방호벽 균열 | 0.2 | 1.5 | | 13.50 | m | 9 |
| 3 | 24하 | 교면포장 | 아스콘 파손 | | 0.5 | 1.0 | 0.50 | m <sup>2</sup> | 1 |
| 4 | 25하 | 신축이음 | 후타재 균열 | 0.2 | 1.0 | | 1.00 | m | 1 |
| 5 | 25하 | 신축이음 | 차수판 볼트탈락 | | | | 2.00 | EA | 2 |
| 6 | 25하 | 배수시설 | 배수구 막힘 | | | | 3.00 | EA | 3 |

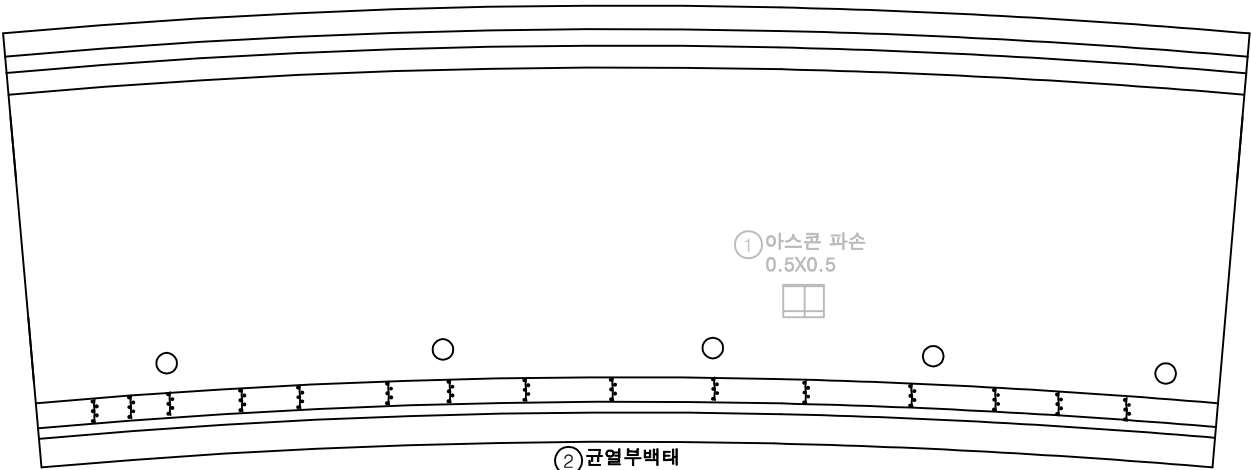
| 도면번호 | 02 |

| 번호 | 구분 | 부재 | 손상내용 | 손상현황 | | | | | | 비 고 |
|---|---|---|---|---|---|---|---|---|---|---|
| 1 | 25상 | 교면포장 | 아스콘 파손 | | 0.5 | 0.5 | 0.25 | m² | 1 | 25호 보 |
| 2 | 25하 | 방호벽 | 균열 부백태 | | 0.2 | 1.0 | 3.00 | m² | 15 | |

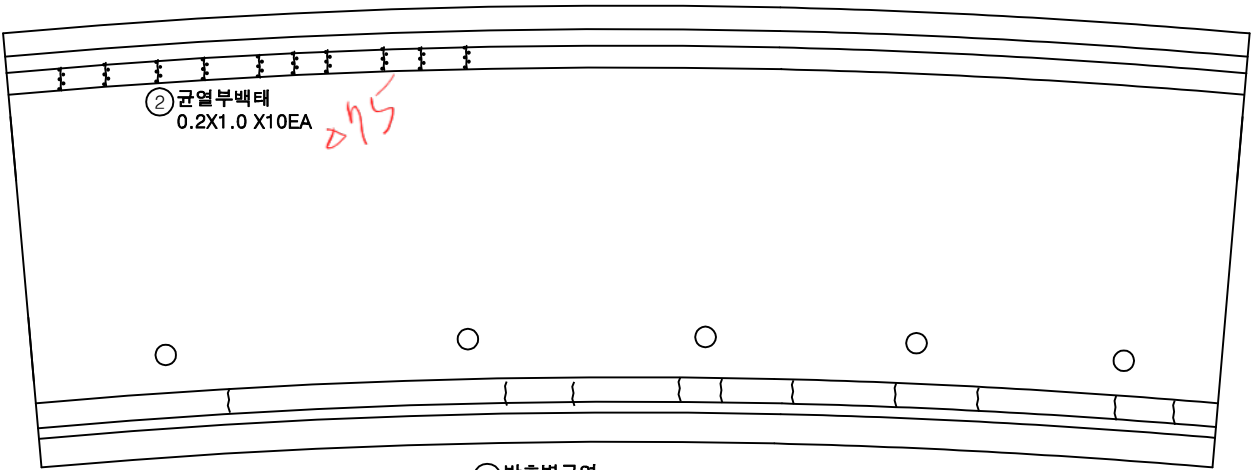
| 도면번호 | 03 |

| 번호 | 구분 | 부재 | 손상내용 | 손상현황 | | | | | | 비고 |
|---|---|---|---|---|---|---|---|---|---|---|
| 1 | 21하 | 방호벽 | 방호벽 균열 | 0.2 | 1.5 | | 15.00 | m | 10 | |
| 2 | 25하 | 방호벽 | 균열부백태 | | 0.2 | 1.0 | 2.00 | m <sup>2</sup> | 10 | |

① 방호벽균열  
0.2/1.5 X10EA  
893-14

② 균열부백태  
0.2X1.0 X10EA  
215

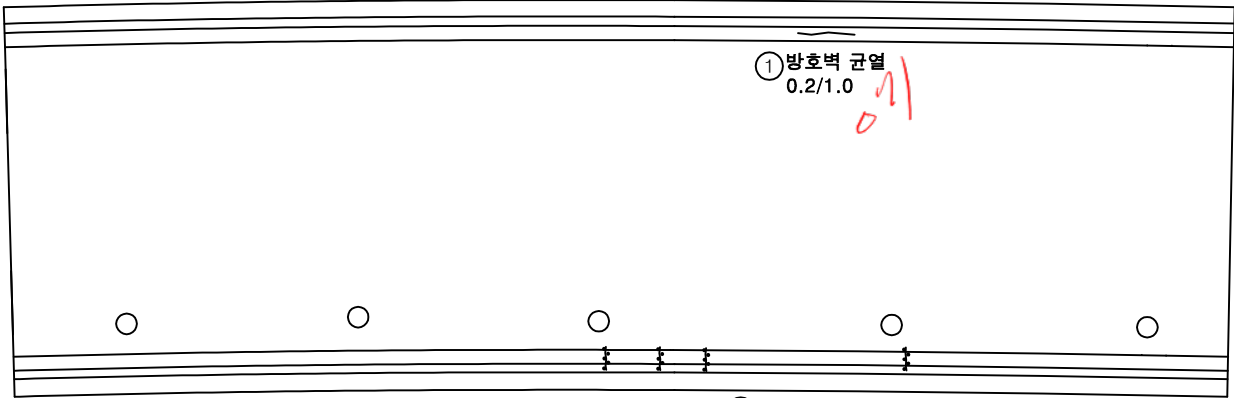
| 도면번호 | 04 |

① 방호벽 균열  
0.2/1.0

② 균열부백태  
0.2X1.2 X4EA

| 번호 | 구분 | 부재 | 손상내용 | 손상현황 | | | | | 비고 |
|---|---|---|---|---|---|---|---|---|---|
| 1 | 25하 | 방호벽 | 방호벽 균열 | 0.2 | 1.0 | | 1.00 | m | 1 |
| 2 | 25하 | 방호벽 | 균열부백태 | | 0.2 | 1.2 | 0.96 | m <sup>2</sup> | 4 |

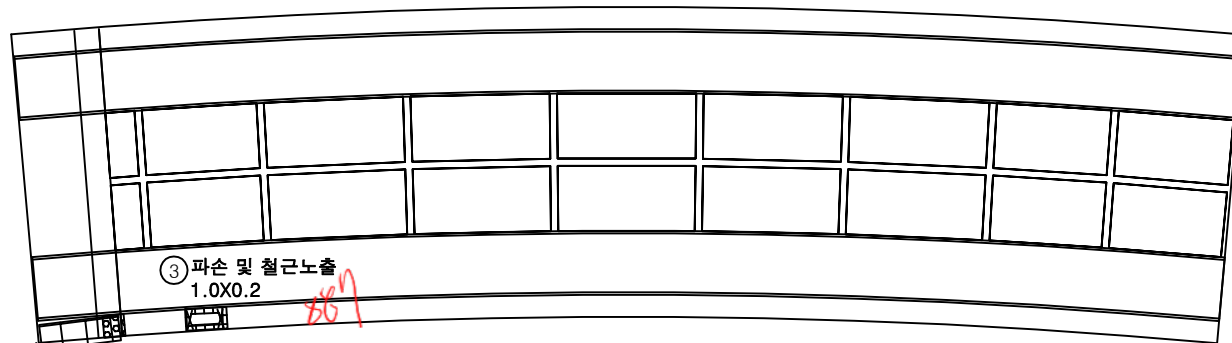
| 도 면 번 호 | 05 |

③ 파손 및 철근노출  
1.0X0.2

① 총분리  
2.0X1.0

② 백태  
0.5X0.5

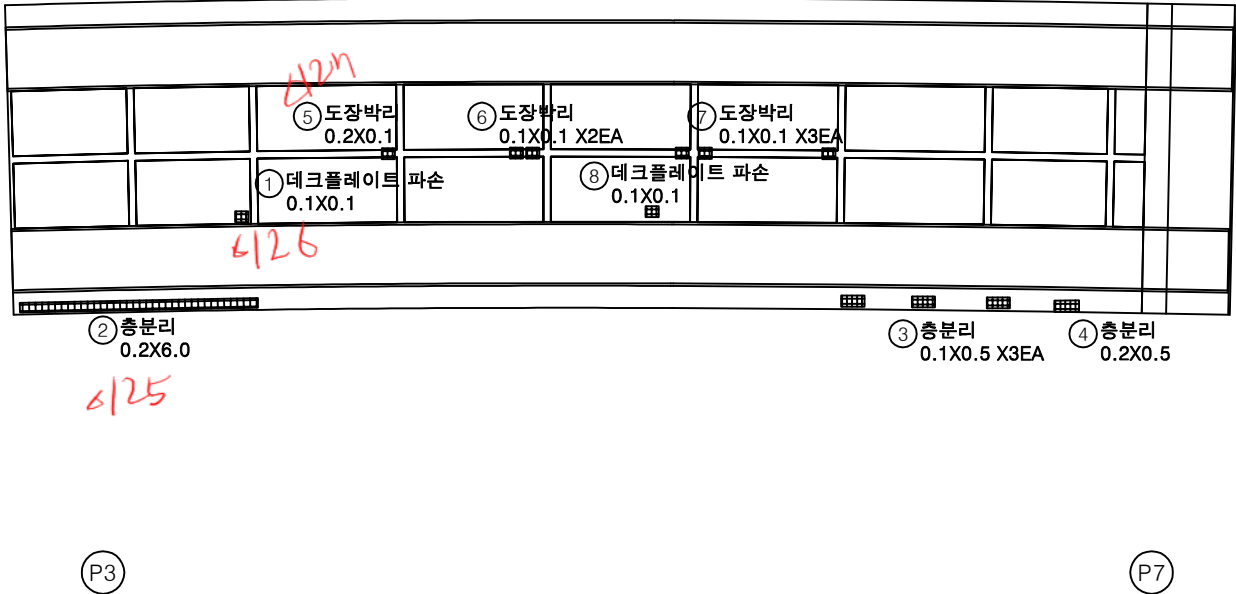
| 번호 | 구분 | 부재 | 손상내용 | 손상현황 | | | | | 비고 |
|---|---|---|---|---|---|---|---|---|---|
| 1 | 25하 | 바닥판 | 데크플레이트 파손 | | 0.1 | 0.1 | 0.01 | m <sup>2</sup> | 1 |
| 2 | 25하 | 바닥판 | 충분리 | | 0.2 | 6.0 | 1.20 | m <sup>2</sup> | 1 |
| 3 | 25하 | 바닥판 | 충분리 | | 0.1 | 0.5 | 0.15 | m <sup>2</sup> | 3 |
| 4 | 25하 | 바닥판 | 충분리 | | 0.2 | 0.5 | 0.10 | m <sup>2</sup> | 1 |
| 5 | 25하 | 세로보 | 도장박리 | | 0.2 | 0.1 | 0.02 | m <sup>2</sup> | 1 |
| 6 | 25하 | 세로보 | 도장박리 | | 0.1 | 0.1 | 0.02 | m <sup>2</sup> | 2 |
| 7 | 25하 | 세로보 | 도장박리 | | 0.1 | 0.1 | 0.03 | m <sup>2</sup> | 3 |
| 8 | 25하 | 바닥판 | 데크플레이트 파손 | | 0.1 | 0.1 | 0.01 | m <sup>2</sup> | 1 |

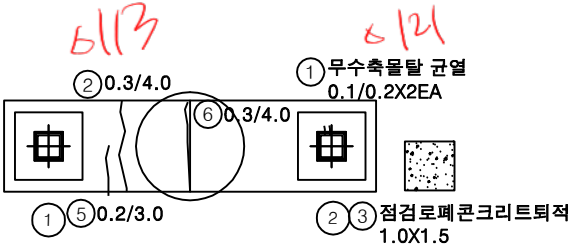
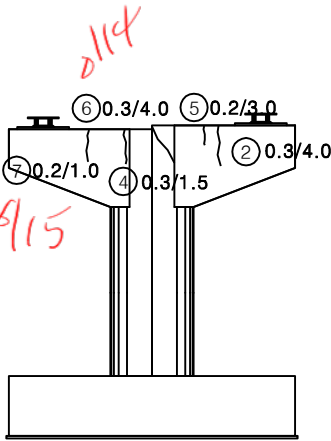
| 번호 | 구분 | 부재 | 손상내용 | 손상현황 | | | | | 비 고 |
|---|---|---|---|---|---|---|---|---|---|
| 1 | 19하 | 교량받침 | 무수축물탈 균열 | 0.1 | 0.2 | | 0.40 | m | 2 |
| 2 | 19하 | 교각 | 균열(0.3mm이상) | 0.3 | 4.0 | | 4.00 | m | 1 |
| 4 | 19하 | 교각 | 균열(0.3mm이상) | 0.3 | 1.5 | | 1.50 | m | 1 |
| 5 | 21하 | 교각 | 균열(0.3mm미만) | 0.2 | 3.0 | | 3.00 | m | 1 |
| 6 | 21하 | 교각 | 균열(0.3mm이상) | 0.3 | 4.0 | | 4.00 | m | 1 |
| 7 | 25하 | 교각 | 균열(0.3mm미만) | 0.2 | 1.0 | | 1.00 | m | 1 |

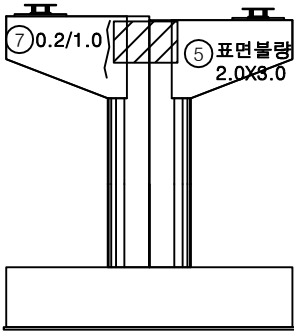
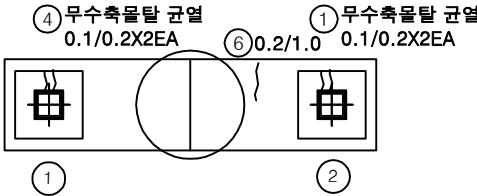
| 번호 | 구분 | 부재 | 손상내용 | 손상현황 | | | | | 비고 |
|---|---|---|---|---|---|---|---|---|---|
| 1 | 19하 | 교량받침 | 무수축물탈 균열 | 0.1 | 0.2 | | 0.40 | m | 2 |
| 4 | 21하 | 교량받침 | 무수축물탈 균열 | 0.1 | 0.2 | | 0.40 | m | 2 |
| 6 | 25하 | 교각 | 균열(0.3mm미만) | 0.2 | 1.0 | | 1.00 | m | 1 |
| 7 | 25하 | 교각 | 균열(0.3mm미만) | 0.2 | 1.0 | | 1.00 | m | 1 |

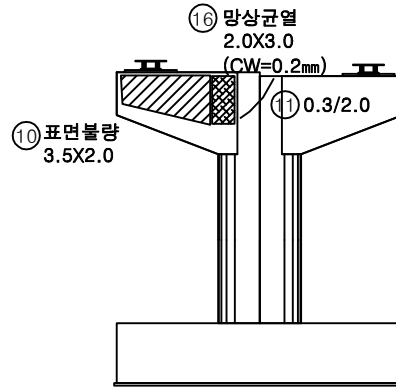
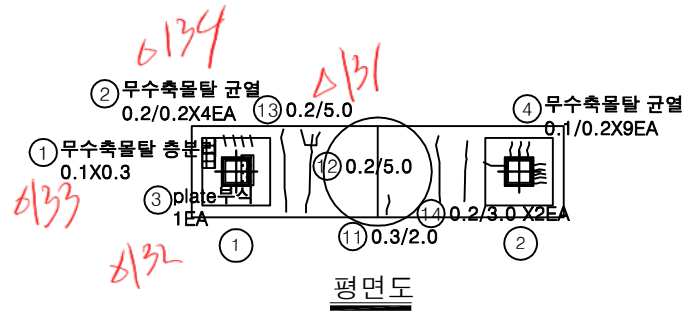
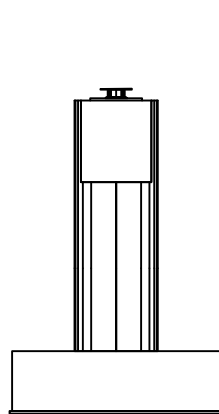
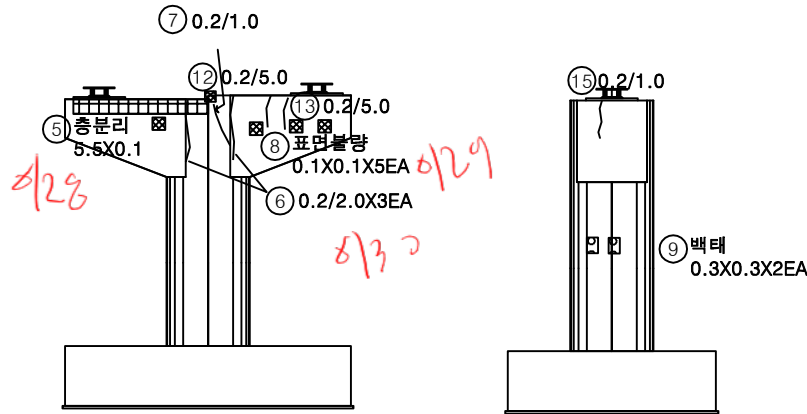
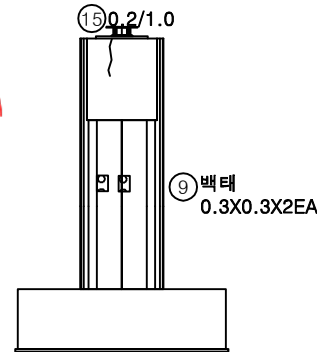
△135~136 PB-SU1/2

| 번호 | 구분 | 부재 | 손상내용 | 손상현황 | | | | | 비고 |
|---|---|---|---|---|---|---|---|---|---|
| 2 | 19하 | 교량받침 | 무수축물탈 균열 | 0.2 | 0.2 | | 0.80 | m | 4 |
| 3 | 19하 | 교량받침 | plate 부식 | | | | 1.00 | EA | 1 |
| 4 | 19하 | 교량받침 | 무수축물탈 균열 | 0.1 | 0.2 | | 1.80 | m | 9 |
| 6 | 19하 | 교각 | 균열(0.3mm미만) | 0.2 | 2.0 | | 6.00 | m | 3 |
| 7 | 19하 | 교각 | 균열(0.3mm미만) | 0.2 | 1.0 | | 1.00 | m | 1 |
| 11 | 21하 | 교각 | 균열(0.3mm이상) | 0.3 | 2.0 | | 2.00 | m | 1 |
| 12 | 21하 | 교각 | 균열(0.3mm미만) | 0.2 | 5.0 | | 5.00 | m | 1 |
| 13 | 21하 | 교각 | 균열(0.3mm미만) | 0.2 | 5.0 | | 5.00 | m | 1 |
| 14 | 25상 | 교각 | 균열(0.3mm미만) | 0.2 | 3.0 | | 6.00 | m | 2 |
| 15 | 25하 | 교각 | 균열(0.3mm미만) | 0.2 | 1.0 | | 1.00 | m | 1 |
| 16 | 25하 | 교각 | 망상균열 | 0.2 | 2.0 | 3.0 | 6.00 | m <sup>2</sup> | 1 |
