상주영천고속도로 2024~2025년 시설물 안전점검 용역  
(2025년 하반기 정밀안전점검)

# 외 관 조 사 망 도

영천 JCT R-B교

2025.12

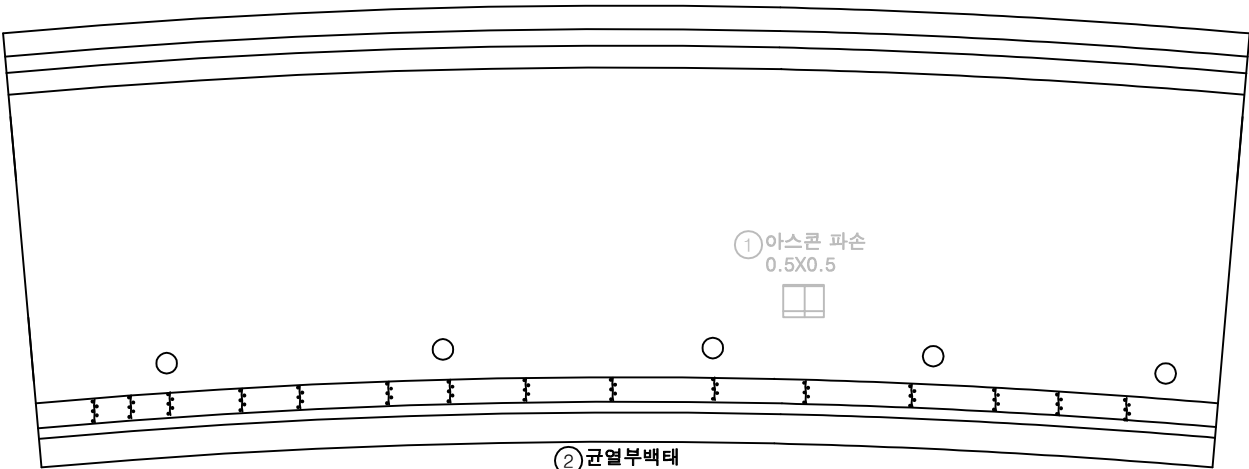
| 번호 | 구분 | 부재 | 손상내용 | 손상현황 | | | | | | 비 고 |
|---|---|---|---|---|---|---|---|---|---|---|
| 1 | 25상 | 교면포장 | 아스콘 파손 | | 0.5 | 0.5 | 0.25 | m² | 1 | 25호 보 |
| 2 | 25하 | 방호벽 | 균열 부백태 | | 0.2 | 1.0 | 3.00 | m² | 15 | |

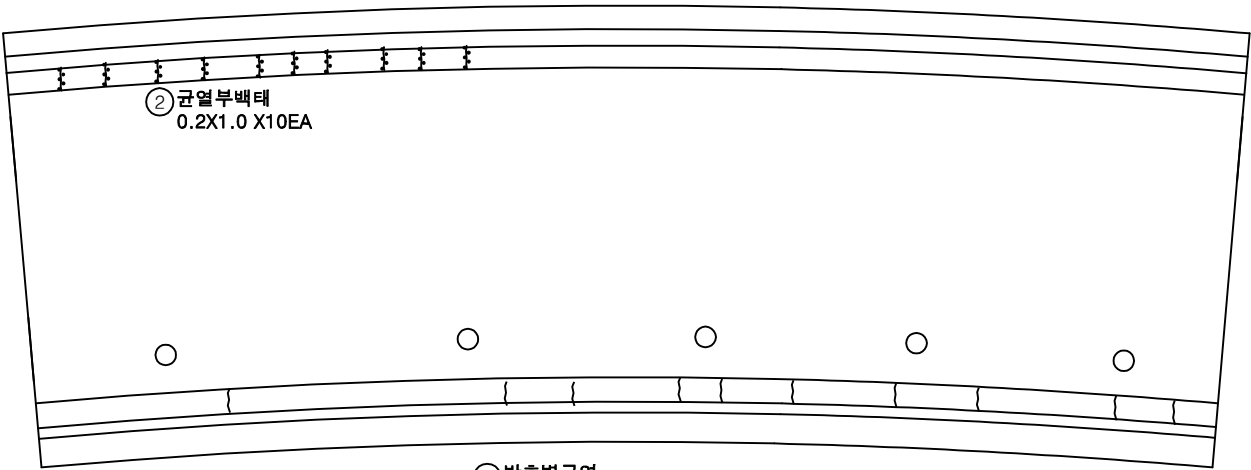
| 번호 | 구분 | 부재 | 손상내용 | 손상현황 | | | | | | 비 고 |
|---|---|---|---|---|---|---|---|---|---|---|
| 1 | 21하 | 방호벽 | 방호벽 균열 | 0.2 | 1.5 | | 15.00 | m | 10 | |
| 2 | 25하 | 방호벽 | 균열부백태 | | 0.2 | 1.0 | 2.00 | m <sup>2</sup> | 10 | |

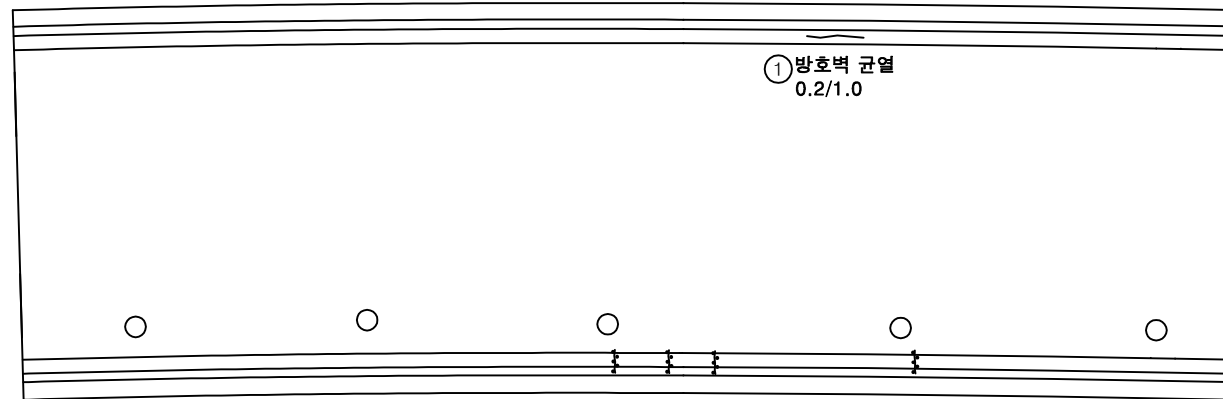
| 번호 | 구분 | 부재 | 손상내용 | 손상현황 | | | | | 비고 |
|---|---|---|---|---|---|---|---|---|---|
| 1 | 25하 | 방호벽 | 방호벽 균열 | 0.2 | 1.0 | | 1.00 | m | 1 |
| 2 | 25하 | 방호벽 | 균열부백테 | | 0.2 | 1.2 | 0.96 | m <sup>2</sup> | 4 |

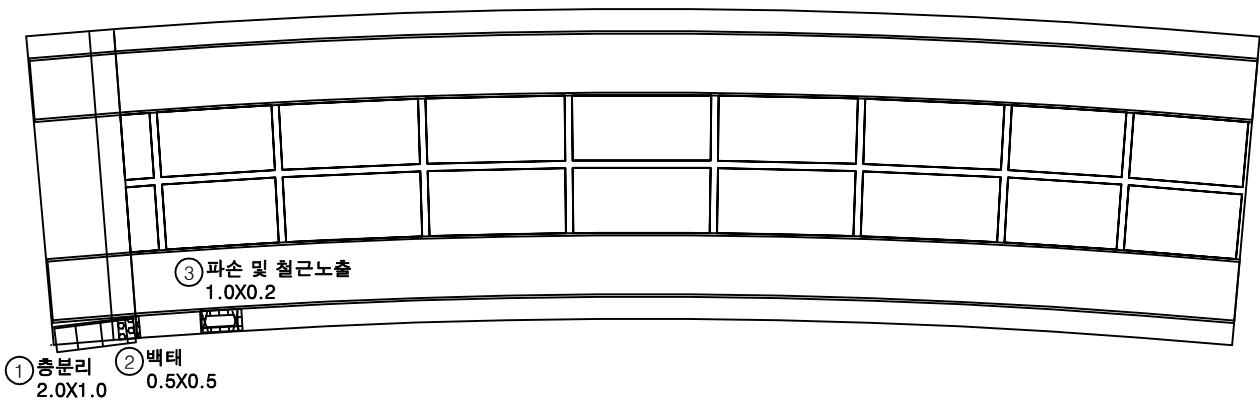
| 번호 | 구분 | 부재 | 손상내용 | 손상현황 | | | | | 비고 |
|---|---|---|---|---|---|---|---|---|---|
| 1 | 25상 | 바닥판 | 충분리 | | 2.0 | 1.0 | 2.00 | m <sup>2</sup> | 1 |
| 2 | 25하 | 바닥판 | 백태 | | 0.5 | 0.5 | 0.25 | m <sup>2</sup> | 1 |
| 3 | 25하 | 바닥판 | 파손 및 철근노출 | | 1.0 | 0.2 | 0.20 | m <sup>2</sup> | 1 |

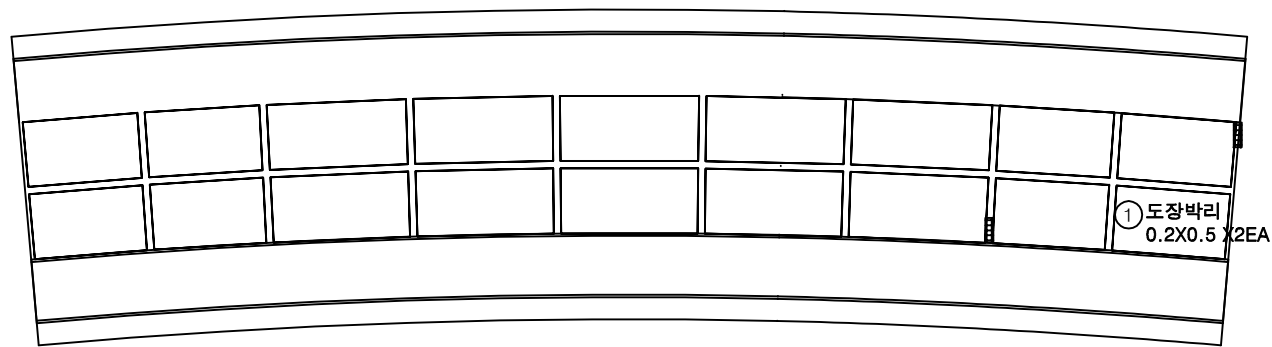
| 번호 | 구분 | 부재 | 손상내용 | 손상현황 | | | | | 비고 |
|---|---|---|---|---|---|---|---|---|---|
| 1 | 25하 | 가로보 | 도장박리 | | 0.2 | 0.5 | 0.20 | m <sup>2</sup> | 2 |

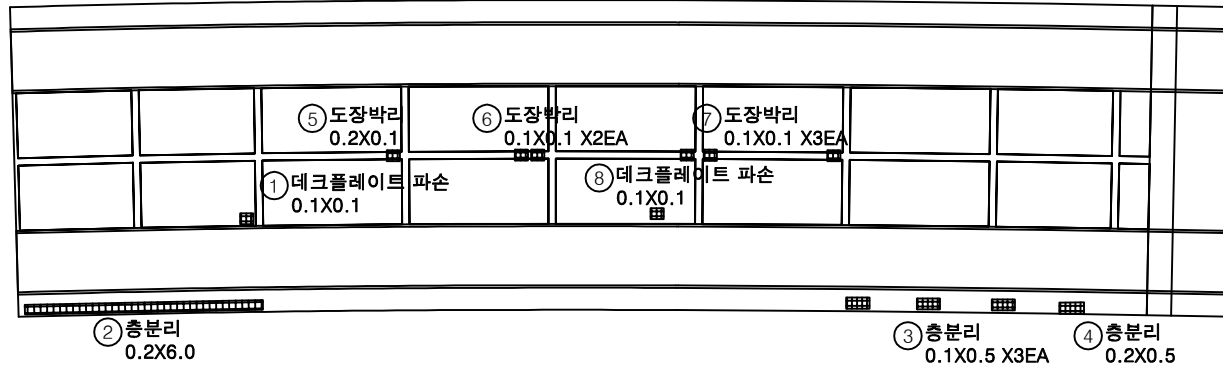
| 번호 | 구분 | 부재 | 손상내용 | 손상현황 | | | | | 비고 |
|---|---|---|---|---|---|---|---|---|---|
| 1 | 25하 | 바닥판 | 데크플레이트 파손 | | 0.1 | 0.1 | 0.01 | m <sup>2</sup> | 1 |
| 2 | 25하 | 바닥판 | 층분리 | | 0.2 | 6.0 | 1.20 | m <sup>2</sup> | 1 |
| 3 | 25하 | 바닥판 | 층분리 | | 0.1 | 0.5 | 0.15 | m <sup>2</sup> | 3 |
| 4 | 25하 | 바닥판 | 층분리 | | 0.2 | 0.5 | 0.10 | m <sup>2</sup> | 1 |
| 5 | 25하 | 세로보 | 도장박리 | | 0.2 | 0.1 | 0.02 | m <sup>2</sup> | 1 |
| 6 | 25하 | 세로보 | 도장박리 | | 0.1 | 0.1 | 0.02 | m <sup>2</sup> | 2 |
| 7 | 25하 | 세로보 | 도장박리 | | 0.1 | 0.1 | 0.03 | m <sup>2</sup> | 3 |
| 8 | 25하 | 바닥판 | 데크플레이트 파손 | | 0.1 | 0.1 | 0.01 | m <sup>2</sup> | 1 |

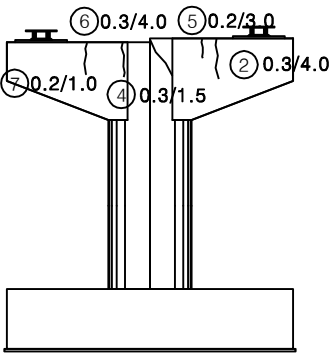
| 번호 | 구분 | 부재 | 손상내용 | 손상현황 | | | | | 비고 |
|---|---|---|---|---|---|---|---|---|---|
| 1 | 19하 | 교량받침 | 무수축물탈 균열 | 0.1 | 0.2 | | 0.40 | m | 2 |
| 2 | 19하 | 교각 | 균열(0.3mm이상) | 0.3 | 4.0 | | 4.00 | m | 1 |
| 4 | 19하 | 교각 | 균열(0.3mm이상) | 0.3 | 1.5 | | 1.50 | m | 1 |
| 5 | 21하 | 교각 | 균열(0.3mm미만) | 0.2 | 3.0 | | 3.00 | m | 1 |
| 6 | 21하 | 교각 | 균열(0.3mm이상) | 0.3 | 4.0 | | 4.00 | m | 1 |
| 7 | 25하 | 교각 | 균열(0.3mm미만) | 0.2 | 1.0 | | 1.00 | m | 1 |

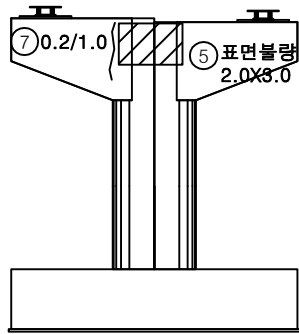
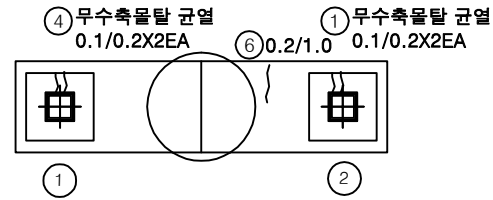
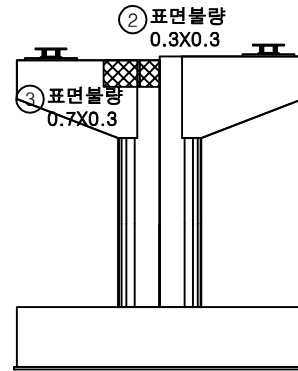
| 번호 | 구분 | 부재 | 손상내용 | 손상현황 | | | | | 비고 |
|---|---|---|---|---|---|---|---|---|---|
| 1 | 19하 | 교량받침 | 무수축물탈 균열 | 0.1 | 0.2 | | 0.40 | m | 2 |
| 4 | 21하 | 교량받침 | 무수축물탈 균열 | 0.1 | 0.2 | | 0.40 | m | 2 |
| 6 | 25하 | 교각 | 균열(0.3mm미만) | 0.2 | 1.0 | | 1.00 | m | 1 |
| 7 | 25하 | 교각 | 균열(0.3mm미만) | 0.2 | 1.0 | | 1.00 | m | 1 |
