영 천 JCT Ramp-B 교

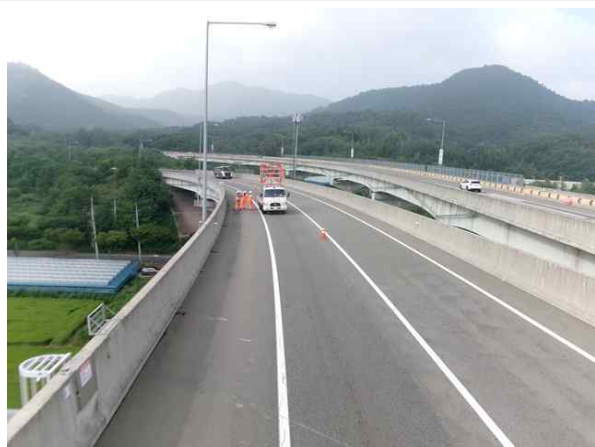
교면포장 전경

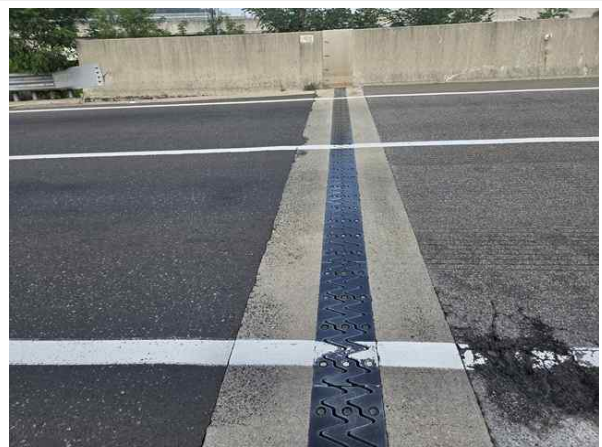
신축이음 전경

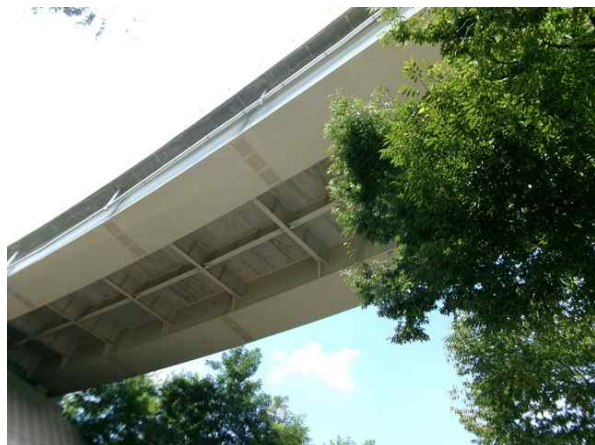
바닥판하면 전경

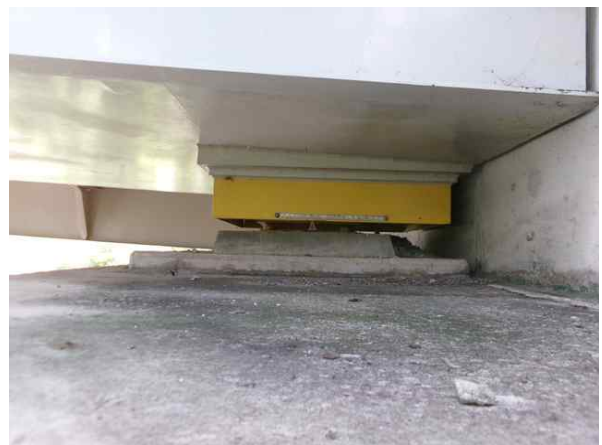
교량받침 전경

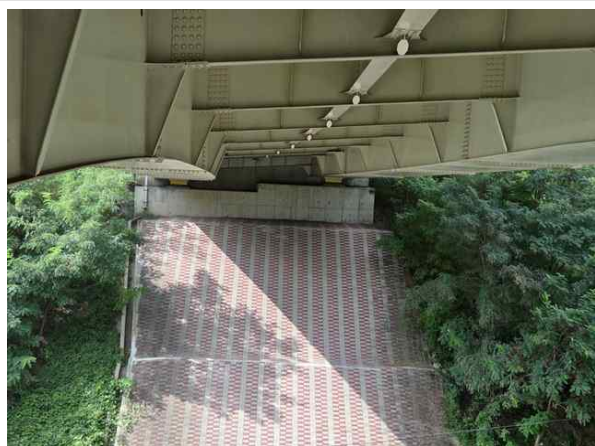
교대 전경

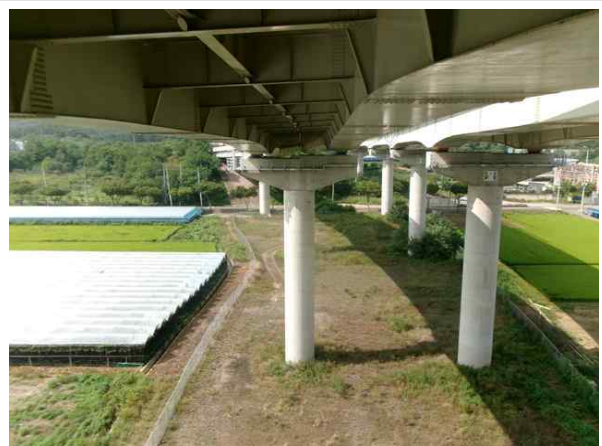
교각 전경

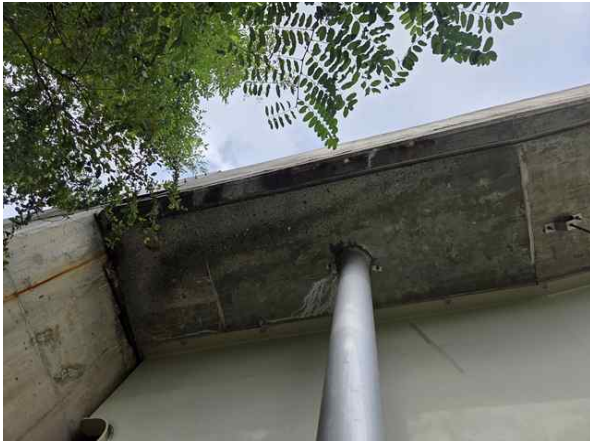
| 손상현황 | • S1 층분리 (2.0×1.0) |
| 원 인 | • 다짐부족, 거푸집 조기탈거 등 |

| 조치방안 | • 단면보수 |

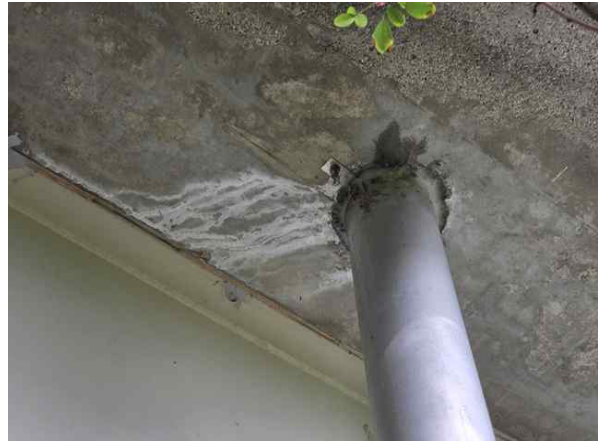
| 손상현황 | • S1 백태 (0.5×0.5) |
| 원 인 | • 배수관 누수, 장기공용 등 |

| 조치방안 | • 표면처리 |

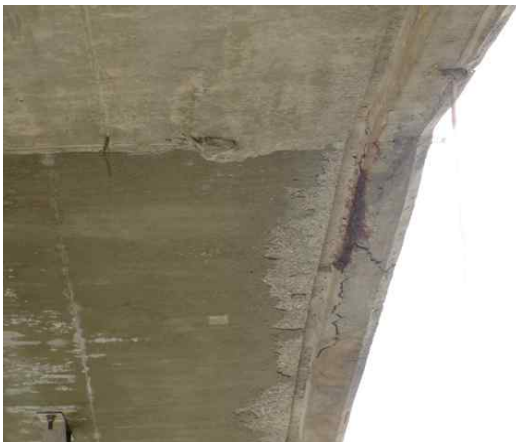
| 손상현황 | • S1 파손 및 철근노출 (1.0×0.2) |
| 원 인 | • 다짐부족, 거푸집 조기탈거 등 |

| 조치방안 | • 단면보수 (방청) |

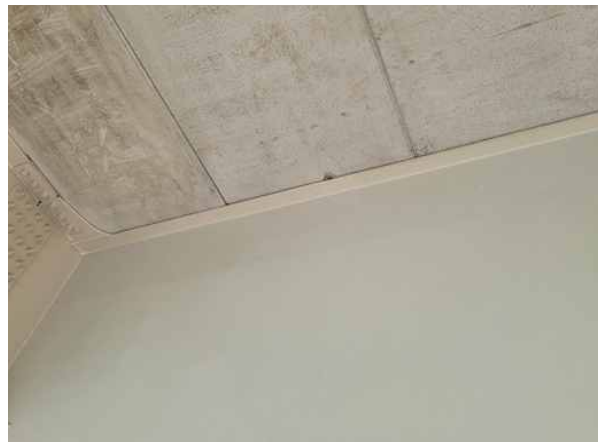
| 손상현황 | • S4 데크플레이트 파손 (0.1×0.1) |
| 원 인 | • 시공미흡, 외부충격 등 |

| 조치방안 | • 단면보수 |

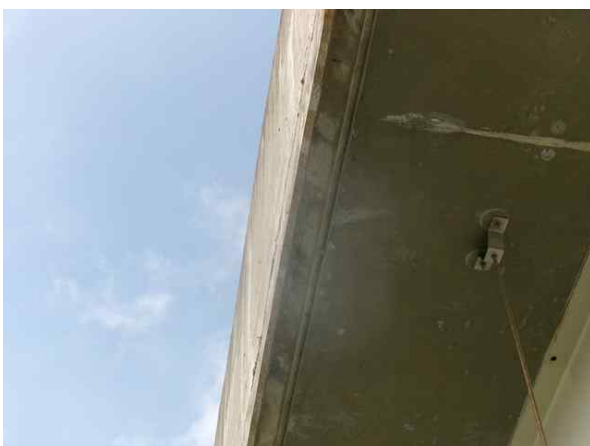
| 손상현황 | • S4 층분리 (0.1×0.5) |
| 원 인 | • 다짐부족, 동결융해 반복 등 |

| 조치방안 | • 단면보수 |

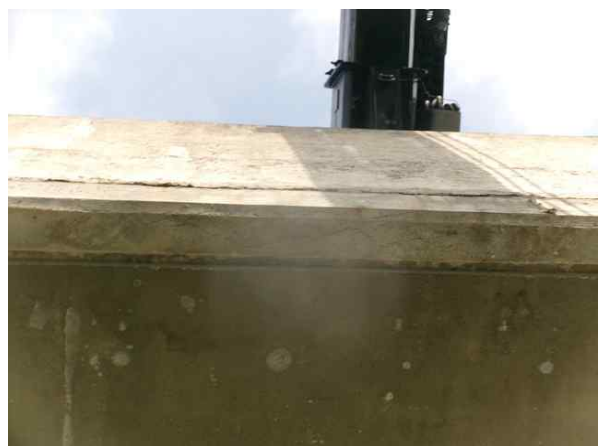
| 손상현황 | • S4 층분리 (0.1×0.5) |
| 원 인 | • 다짐부족, 동결융해 반복 등 |

| 조치방안 | • 단면보수 |

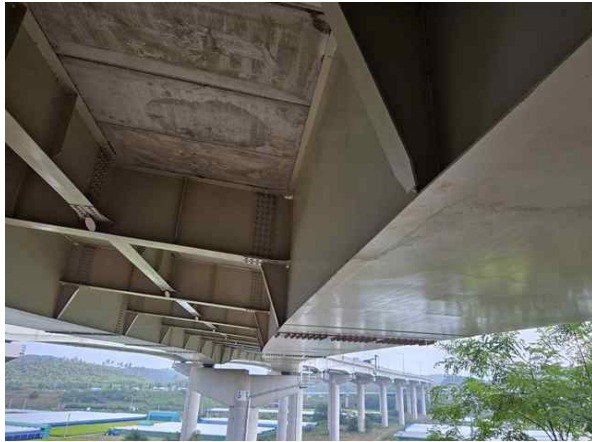
손상현황 • S1 거더외부 상태양호

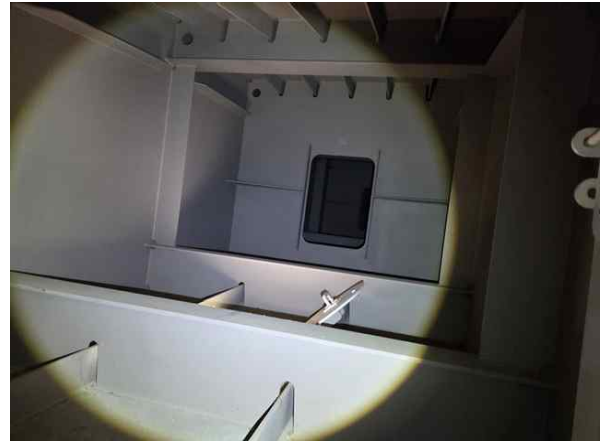
손상현황 • S1 거더내부 상태양호

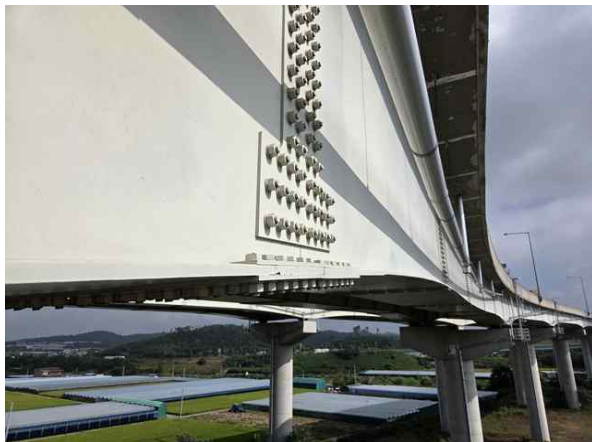
손상현황 • S2 거더외부 상태양호

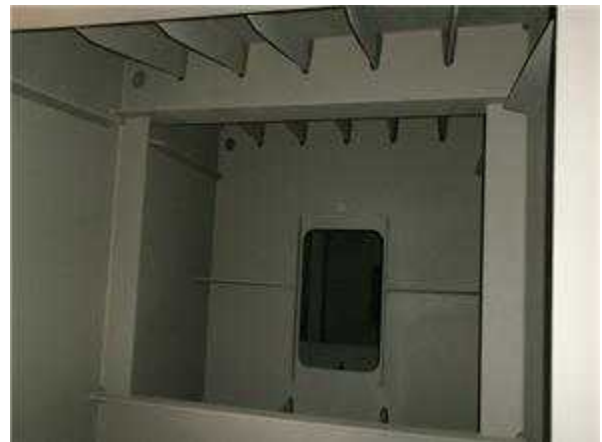
손상현황 • S2 거더내부 상태양호

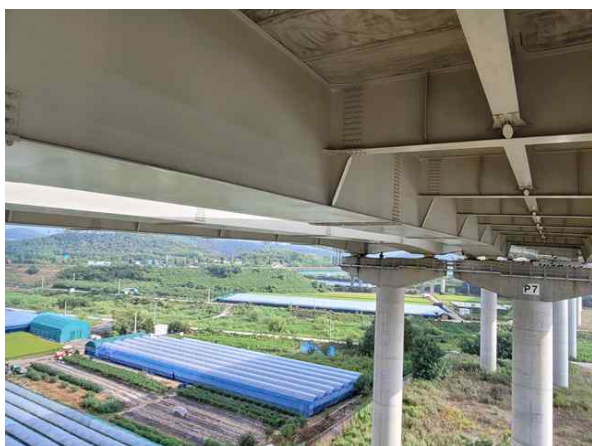
손상현황 • S4 거더외부 상태양호

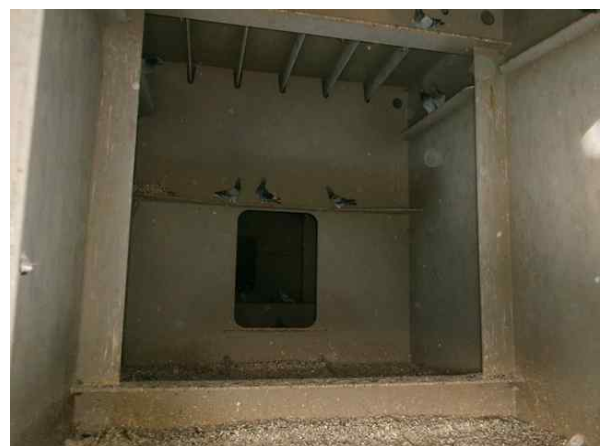
손상현황 • S4 거더내부 상태양호

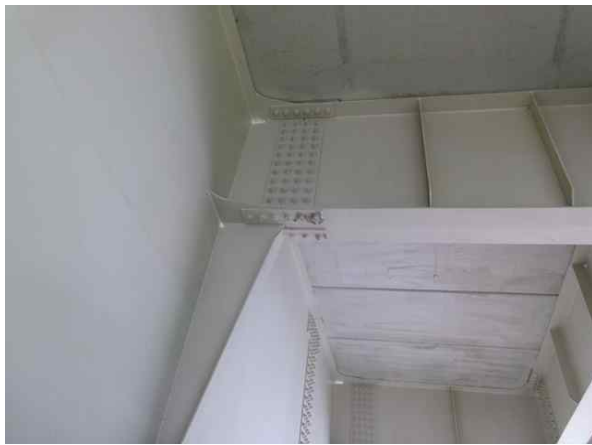
손상현황 • S2 가로보 도장박리 (0.2×0.5)

원 인 • 장기공용, 시공미흡 등

조치방안 • 재도장

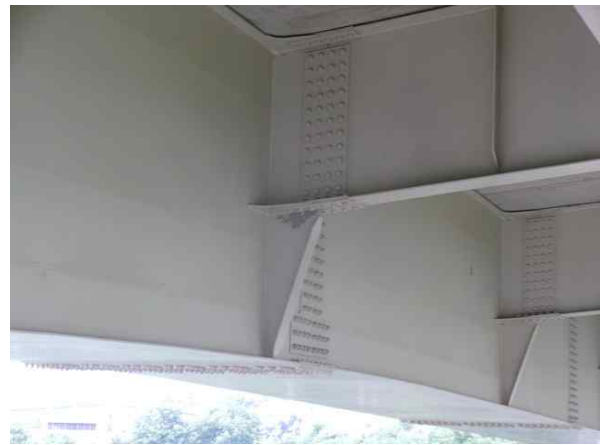
손상현황 • S2 가로보 도장박리 (0.2×0.5)

원 인 • 장기공용, 시공미흡 등

조치방안 • 재도장

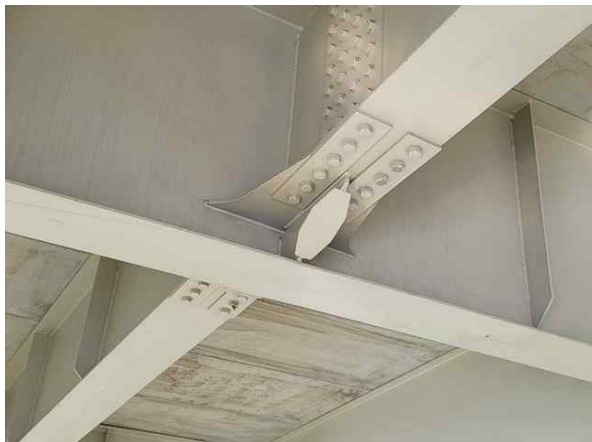
손상현황 • S4 세로보 도장박리 (0.1×0.1)

원 인 • 장기공용, 시공미흡 등

조치방안 • 재도장

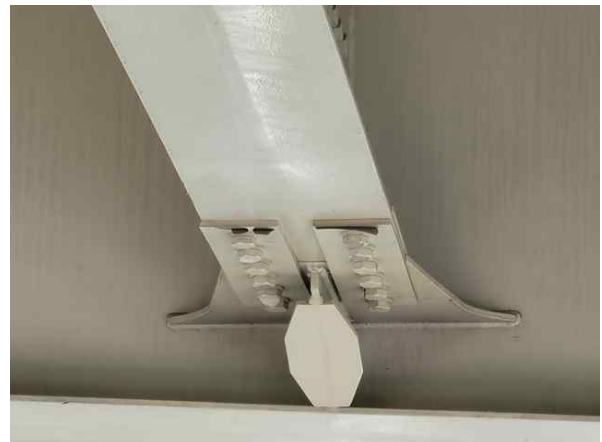
손상현황 • S4 세로보 도장박리 (0.1×0.1)

원 인 • 장기공용, 시공미흡 등

조치방안 • 재도장

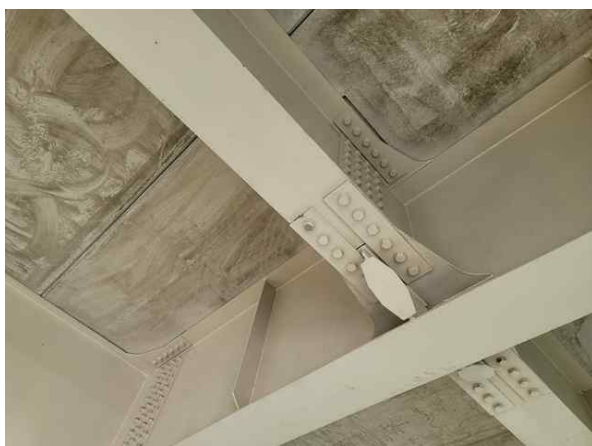
손상현황 • S4 세로보 도장박리 (0.2×0.1)

원 인 • 장기공용, 시공미흡 등

조치방안 • 재도장

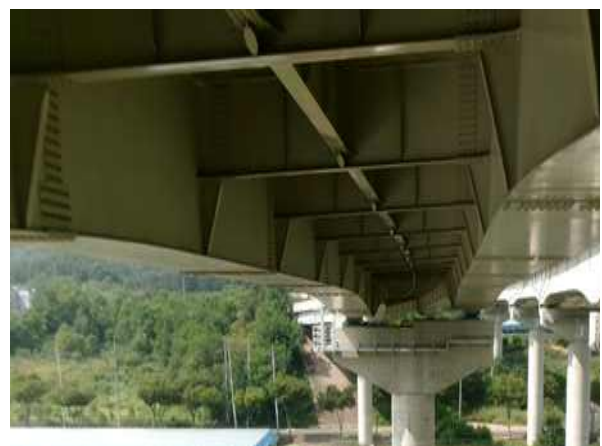
손상현황 • S3 가로보 및 세로보 상태양호

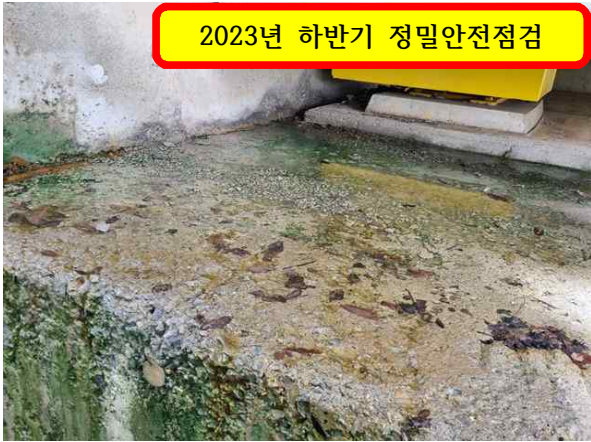
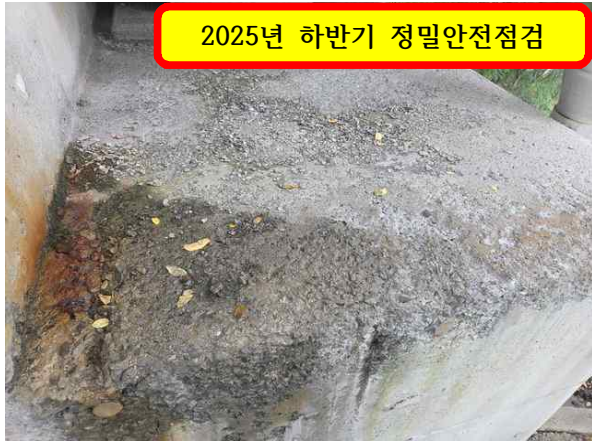
| 손상현황 | • A1 표면박리(1.5×1.5) | 손상현황 | • A1 표면박리(1.5×1.5) |
| 원 인 | • - | 원 인 | • 우수유입, 열화 등 |

| 조치방안 | • - | 조치방안 | • 단면보수 |

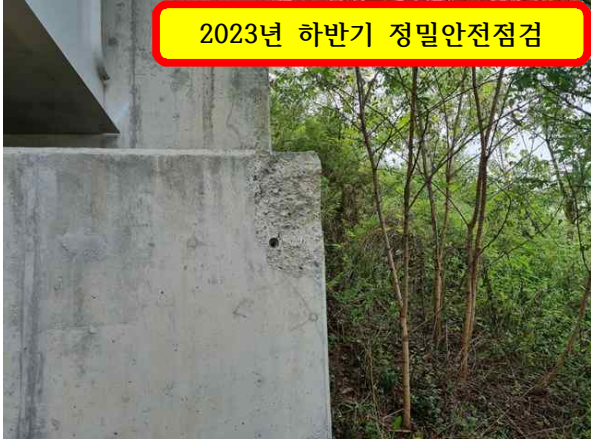
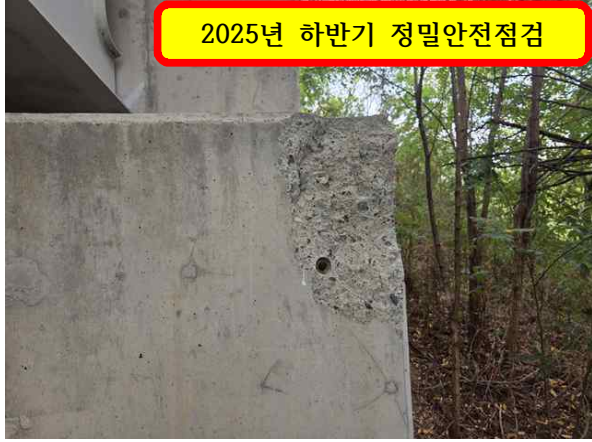
| 손상현황 | • A1 박락(0.4×0.5) | 손상현황 | • A1 박락(0.4×0.5) |
| 원 인 | • - | 원 인 | • 다짐부족, 시공미흡 등 |

| 조치방안 | • - | 조치방안 | • 단면보수 |

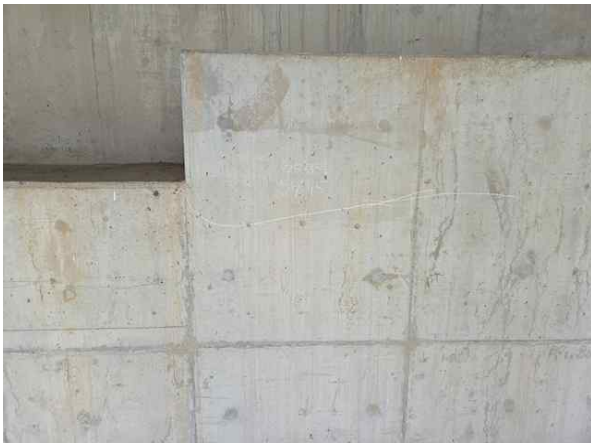
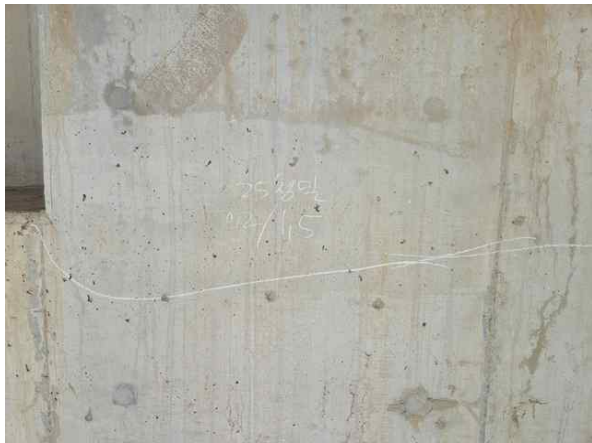
| 손상현황 | • A1 균열(0.3mm미만) | 손상현황 | • A1 균열(0.3mm미만) |
| 원 인 | • 건조수축, 거푸집 조기탈거 등 | 원 인 | • 건조수축, 거푸집 조기탈거 등 |

| 조치방안 | • 표면처리 | 조치방안 | • 표면처리 |

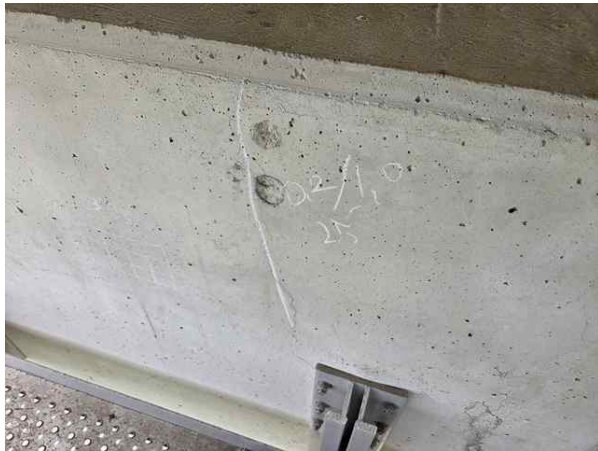
| 손상현황 | • P1 균열(0.3mm미만) |
| 원 인 | • 건조수축, 거푸집 조기탈거 등 |

| 조치방안 | • 표면처리 |

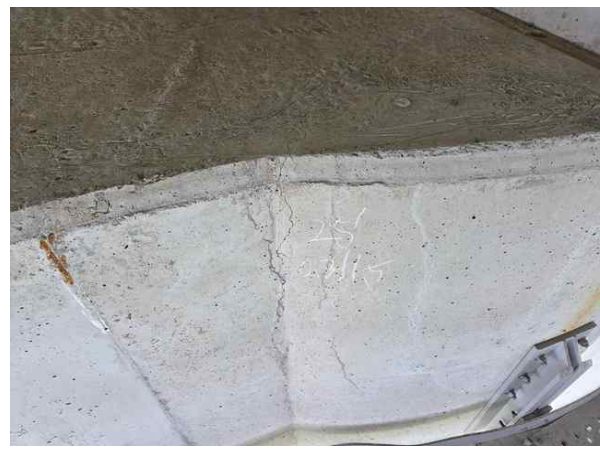
| 손상현황 | • P1 균열(0.3mm이상) |
| 원 인 | • 건조수축, 거푸집 조기탈거 등 |

| 조치방안 | • 주입보수 |

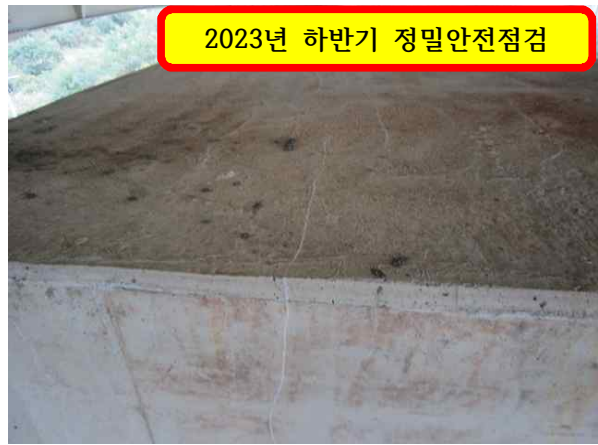
| 손상현황 | • P1 균열(0.3mm이상) |

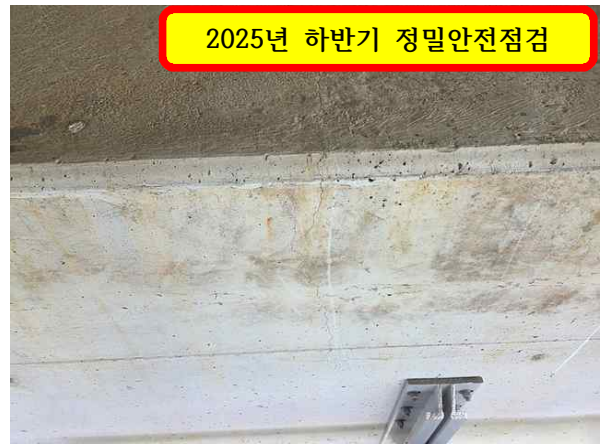
| 손상현황 | • P1 균열(0.3mm이상) |
| 원 인 | • 건조수축, 거푸집 조기탈거 등 |

| 조치방안 | • 주입보수 |

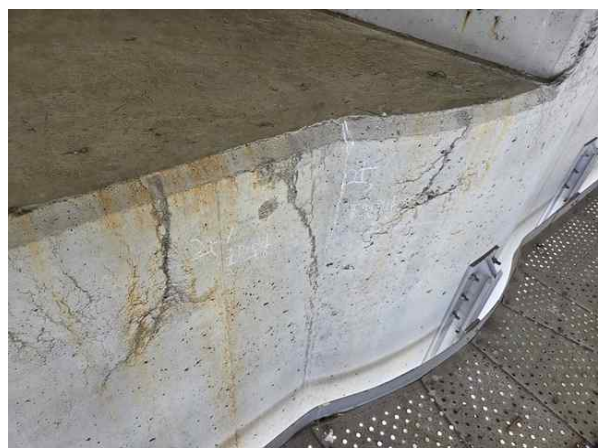
| 손상현황 | • P2 표면불량(0.7×0.3) |
| 원 인 | • 다짐미흡, 거푸집 조기탈거 등 |

| 조치방안 | • 단면보수 |

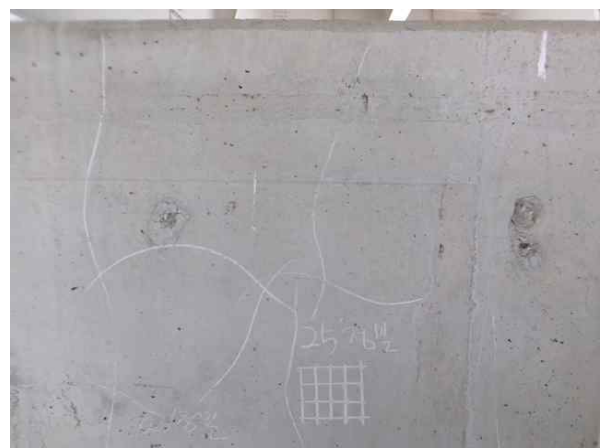
| 손상현황 | • P3 망상균열(2.0×3.0) |
| 원 인 | • 건조수축, 거푸집 조기탈거 등 |

| 조치방안 | • 표면처리 |

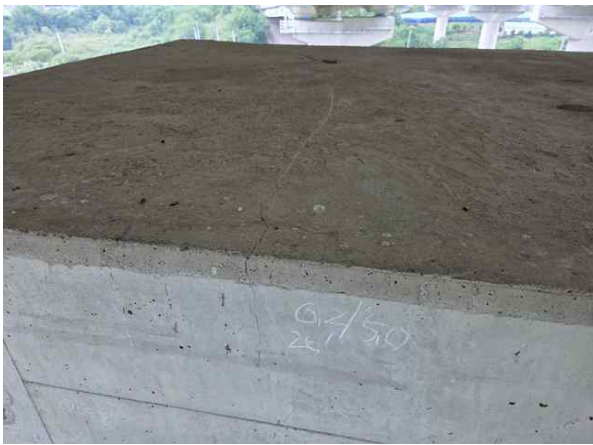
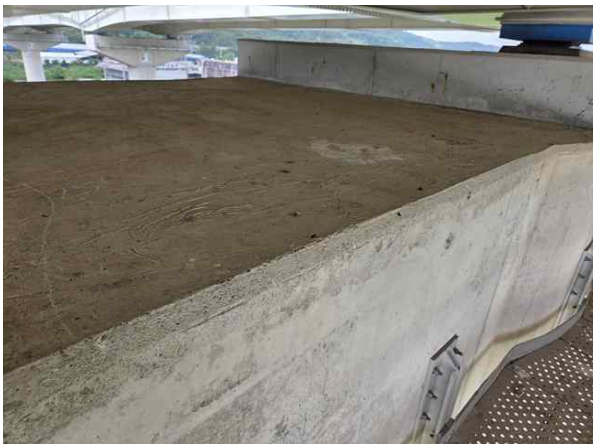
| 교각 | | | |
|---|---|---|---|
| 손상현황 | • P3 균열(0.3mm미만) | 손상현황 | • P3 표면박리(5.5×0.1) |
| 원 인 | • 건조수축, 거푸집 조기탈거 등 | 원 인 | • 다짐미흡, 거푸집 조기탈거 등 |

| 교각 | | | |
|---|---|---|---|
| 조치방안 | • 표면처리 | 조치방안 | • 단면보수 |

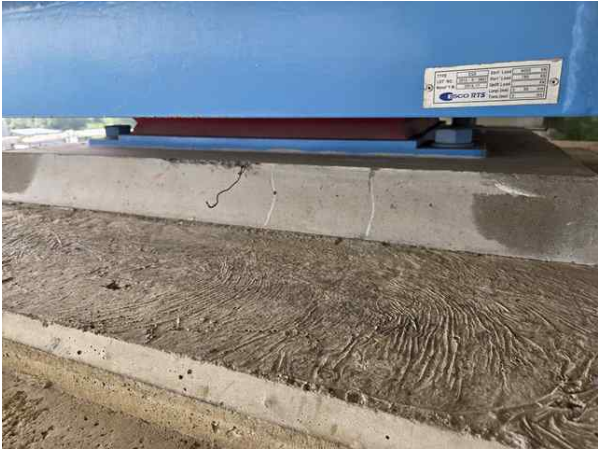
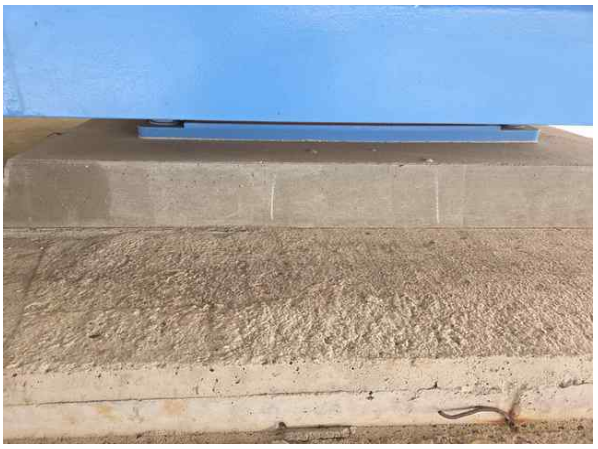
| 교량반침 | | | |
|---|---|---|---|
| 손상현황 | • P1-Sh2 무수축물탈 균열(0.3mm미만) | 손상현황 | • P2-Sh1 무수축물탈 균열(0.3mm미만) |
| 원 인 | • 건조수축, 온도변화 등 | 원 인 | • 건조수축, 온도변화 등 |

| 교량반침 | | | |
|---|---|---|---|
| 조치방안 | • 표면처리 | 조치방안 | • 표면처리 |

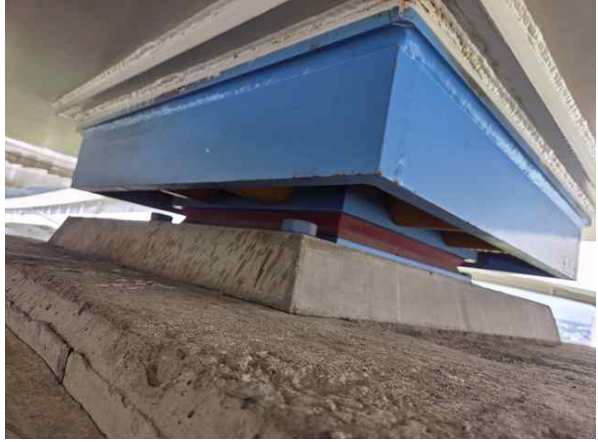
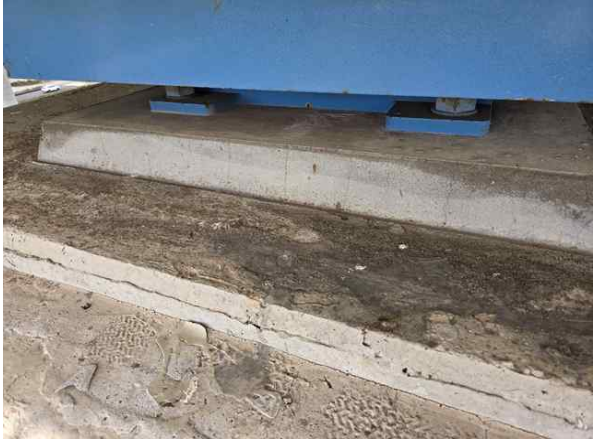
| 교량반침 | | | |
|---|---|---|---|
| 손상현황 | • P3-Sh1 Plate부식(1EA) | 손상현황 | • P3-Sh2 무수축물탈 균열(0.3mm미만) |
| 원 인 | • 장기공용, 습기흡착 등 | 원 인 | • 건조수축, 온도변화 등 |

| 교량반침 | | | |
|---|---|---|---|
| 조치방안 | • 재도장 | 조치방안 | • 표면처리 |

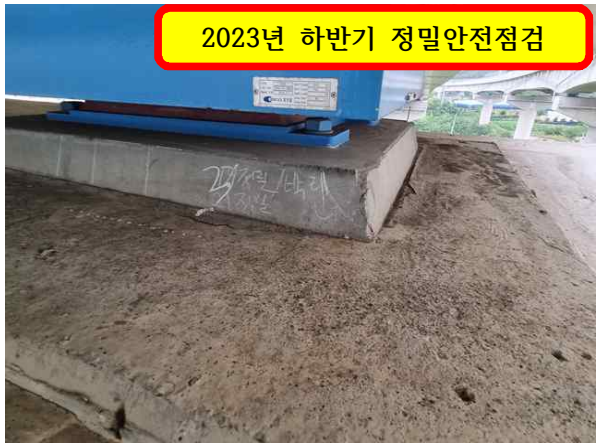
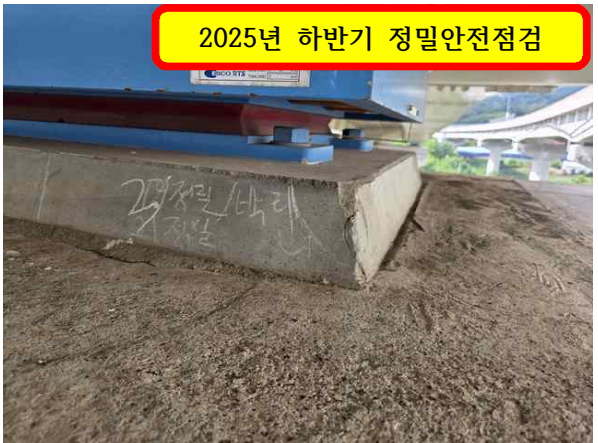
| 교량반침 | | | |
|---|---|---|---|
| 손상현황 | • P3-Sh1 무수축물탈 충분리(0.1×0.3) | 손상현황 | • P3-Sh1 무수축물탈 충분리(0.1×0.3) |
| 원 인 | • 건조수축, 온도변화 등 | 원 인 | • 다짐미흡, 거푸집 조기탈거 등 |

| 교량반침 | | | |
|---|---|---|---|
| 조치방안 | • 표면처리 | 조치방안 | • 단면보수 |

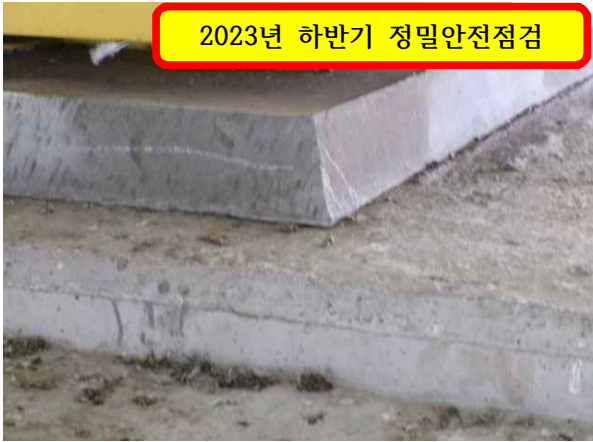
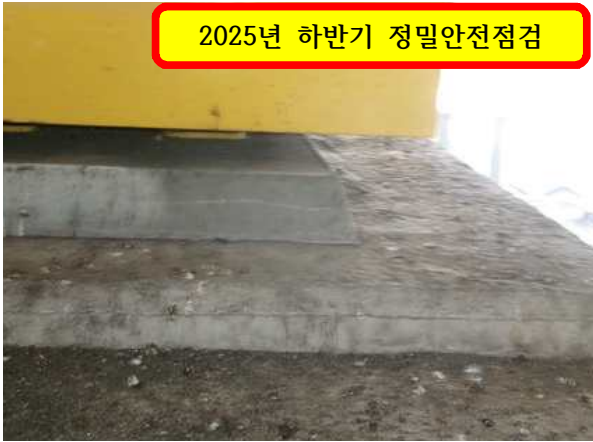
| 교량반침 | | | |
|---|---|---|---|
| 손상현황 | • P7(반정교) 무수축물탈 충분리(0.5×0.1) | 손상현황 | • P7(반정교) 무수축물탈 충분리(0.5×0.1) |
| 원 인 | • - | 원 인 | • 다짐미흡, 거푸집조기탈거 등 |

| 교량반침 | | | |
|---|---|---|---|
| 조치방안 | • - | 조치방안 | • 단면보수 |

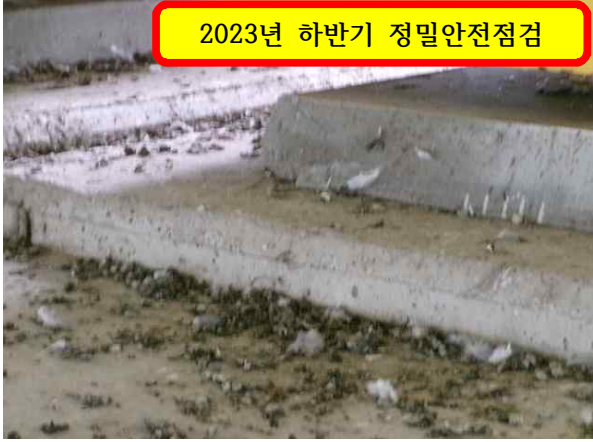
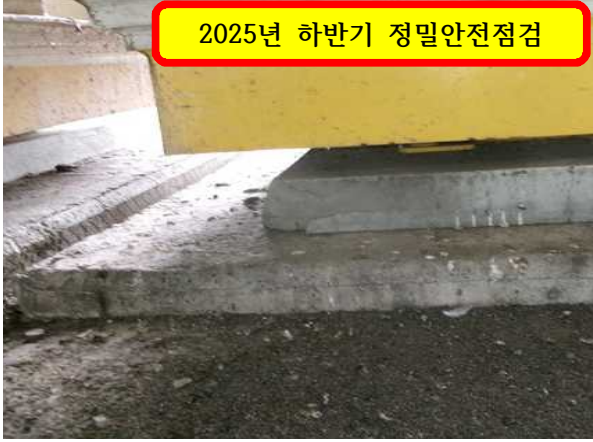
| 교량반침 | | | |
|---|---|---|---|
| 손상현황 | • P7(반정교) 무수축물탈 박락(0.2×0.1) | 손상현황 | • P7(반정교) 무수축물탈 박락(0.2×0.1) |
| 원 인 | • - | 원 인 | • 다짐미흡, 거푸집조기탈거 등 |

| 교량반침 | | | |
|---|---|---|---|
| 조치방안 | • - | 조치방안 | • 단면보수 |

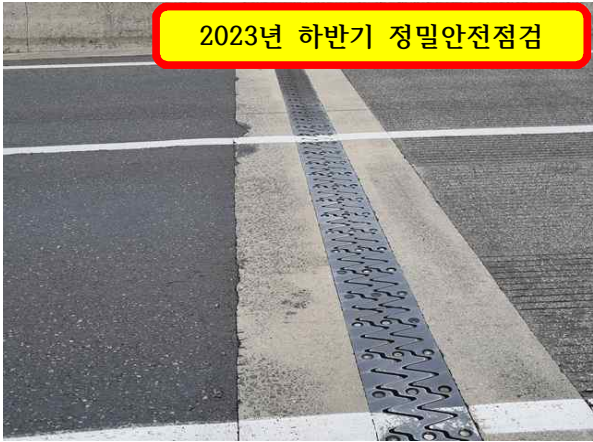
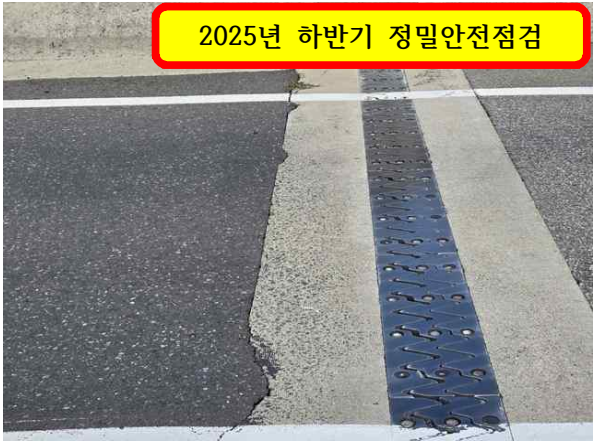
| 손상현황 | • A1 후타재 균열 | 손상현황 | • A1 후타재 균열 |
| 원 인 | • - | 원 인 | • 건조수축, 차량운하중 등 |

| 조치방안 | • - | 조치방안 | • 주의관찰 |

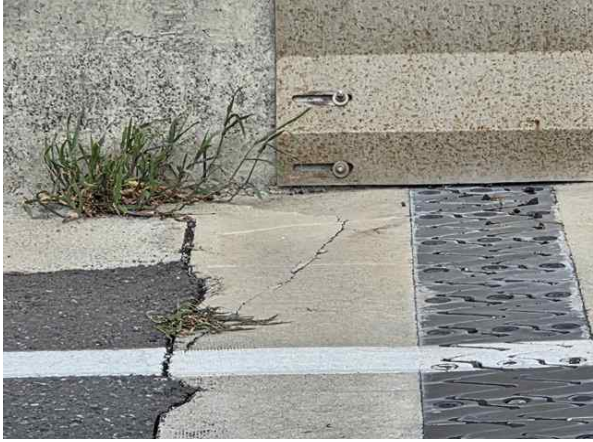
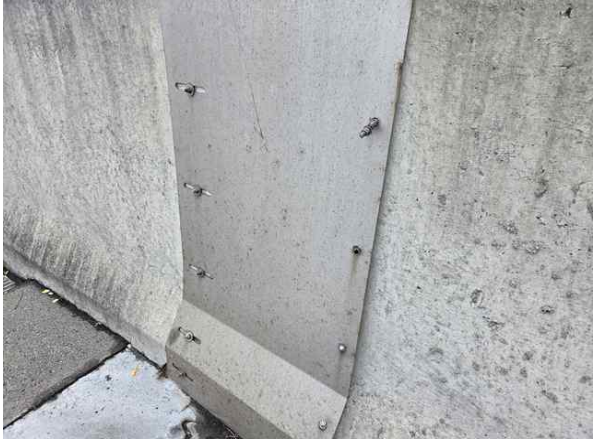
| 손상현황 | • A1 후타재 균열 | 손상현황 | • A1 차수판 볼트탈락(2EA) |
| 원 인 | • 건조수축, 차량운하중 등 | 원 인 | • 장기공용, 차량통행 등 |

| 조치방안 | • 주의관찰 | 조치방안 | • 정비 |

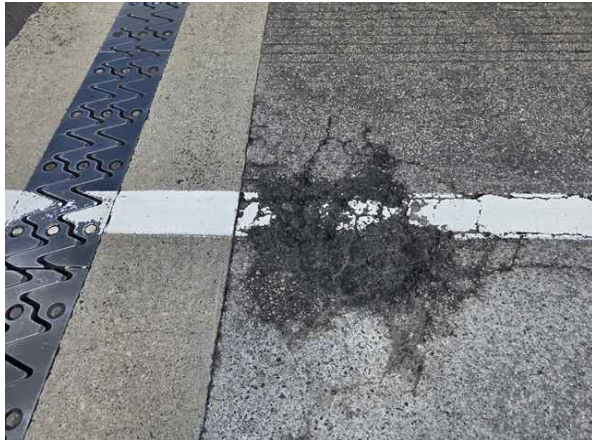
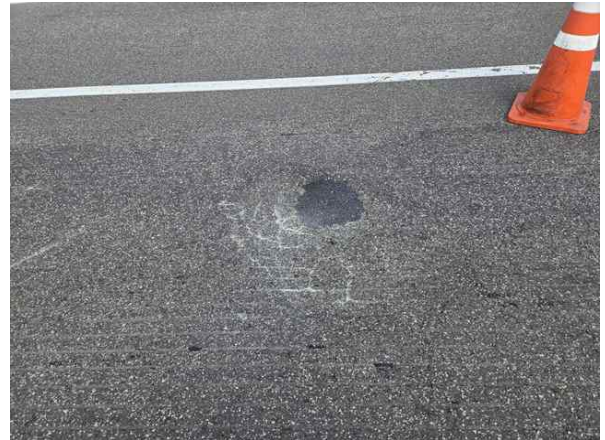
| 손상현황 | • S1 아스콘 파손 (0.5×1.0) | 손상현황 | • S1 아스콘 파손 (0.5×0.5) -보수- |
| 원 인 | • 중차량 반복 통행, 등 | 원 인 | • - |

| 조치방안 | • 패치보수 | 조치방안 | • - |

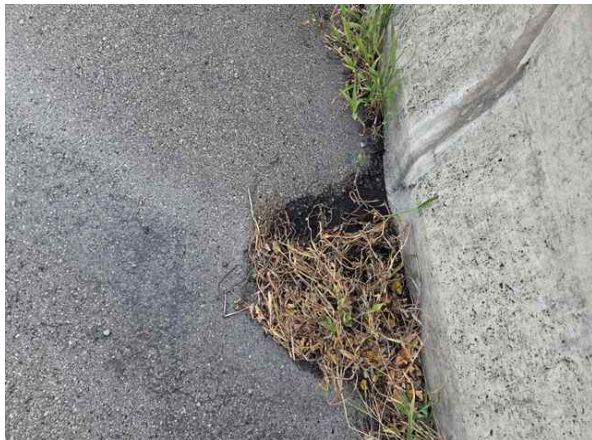
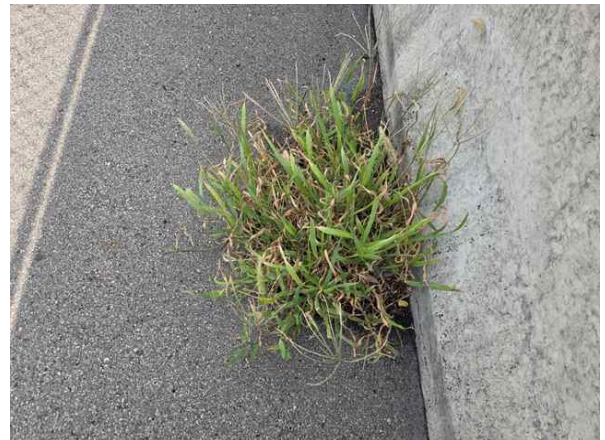
| 손상현황 | • S1 배수구 막힘 (1EA) | 손상현황 | • S1 배수구 막힘 (1EA) |
| 원 인 | • 장기공용, 비산먼지퇴적 등 | 원 인 | • 장기공용, 비산먼지퇴적 등 |

| 조치방안 | • 정비 | 조치방안 | • 정비 |

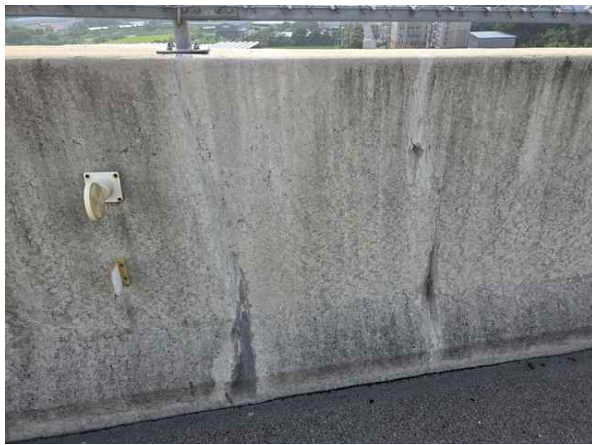
손상현황 • S1 균열(0.3mm미만)  
원 인 • 건조수축, 온도변화 등  
조치방안 • 표면처리

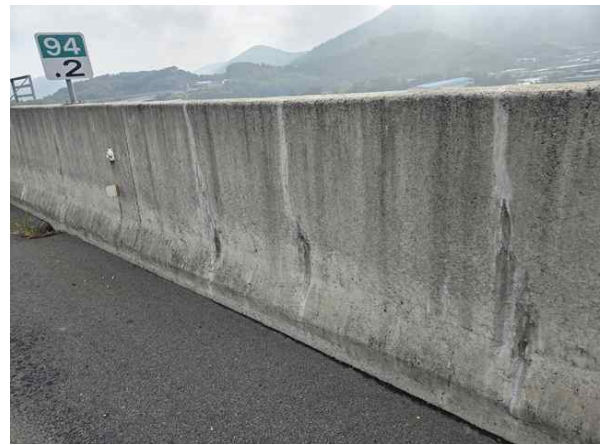
손상현황 • S2 균열부백태(0.2×1.0)  
원 인 • 건조수축, 손상부 우수유입 등  
조치방안 • 표면처리

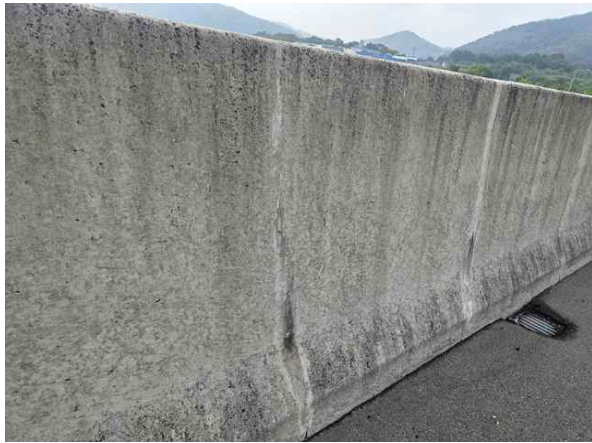
손상현황 • S2 균열부백태(0.2×1.0)  
원 인 • 건조수축, 손상부 우수유입 등  
조치방안 • 표면처리

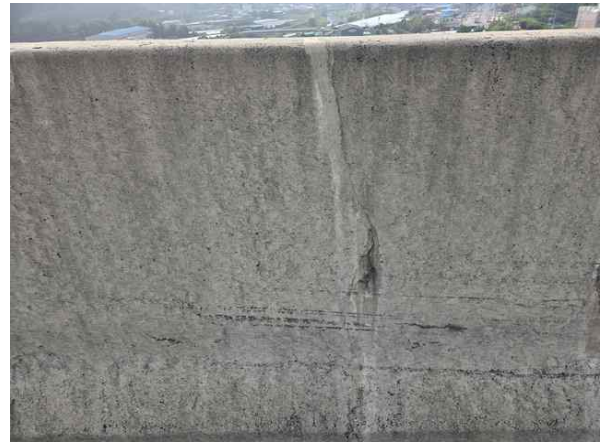
손상현황 • S3 균열(0.3mm미만)  
원 인 • 건조수축, 온도변화 등  
조치방안 • 표면처리

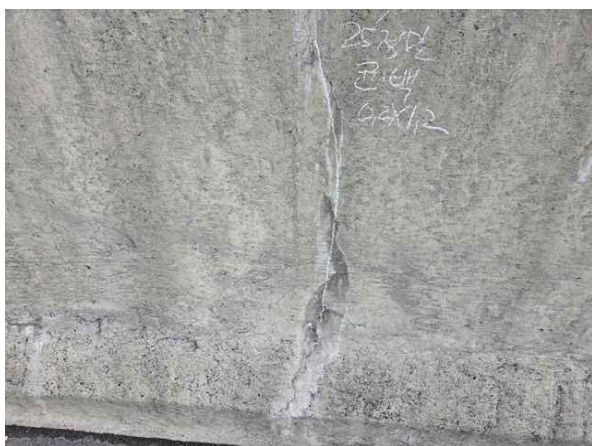
손상현황 • S4 균열부백태(0.2×1.0)  
원 인 • 건조수축, 손상부 우수유입 등  
조치방안 • 표면처리

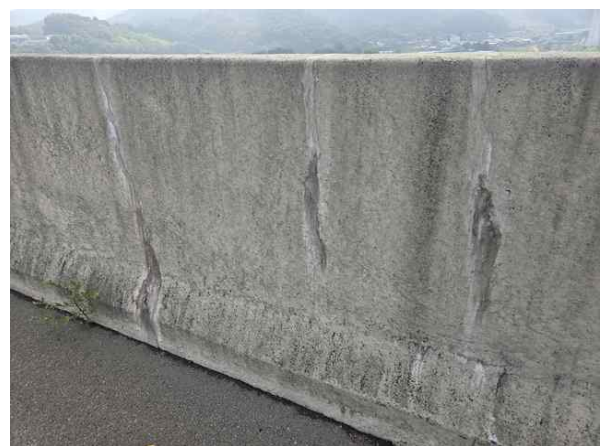
손상현황 • S4 균열부백태(0.2×1.0)  
원 인 • 건조수축, 손상부 우수유입 등  
조치방안 • 표면처리

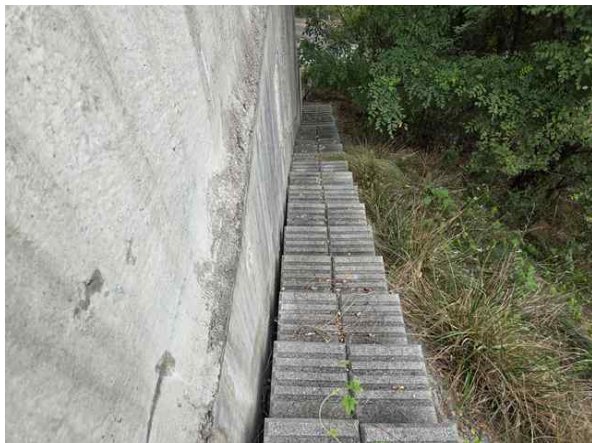
손상현황 • A1 점검계단 상태양호

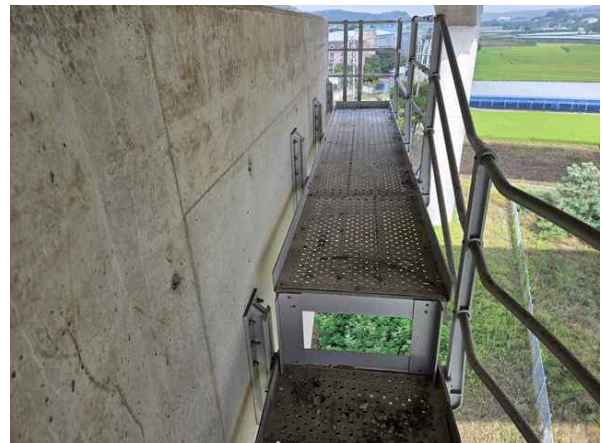
손상현황 • P1 점검통로 상태양호

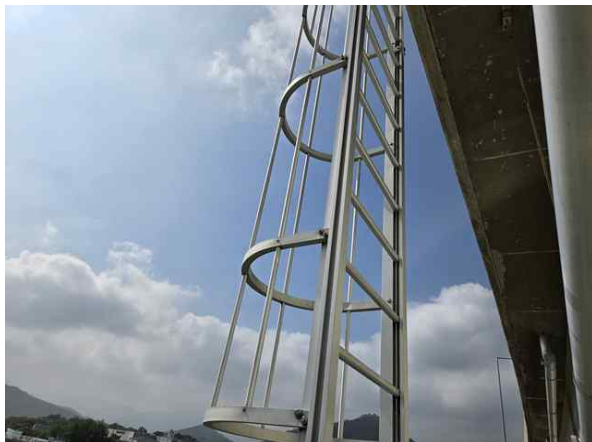
손상현황 • P2 점검통로 점검사다리 상태양호

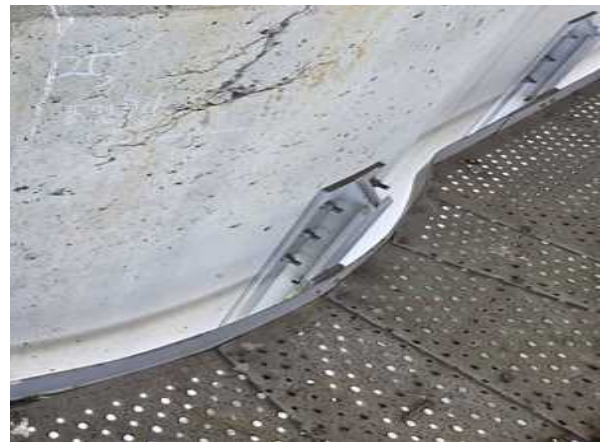
손상현황 • P2 점검통로 볼트체결 상태양호
