상주영천고속도로 2024~2025년 시설물 안전점검 용역  
(2025년 하반기 정밀안전점검)

# 외 관 조 사 망 도

낙동JCT교

2025.12

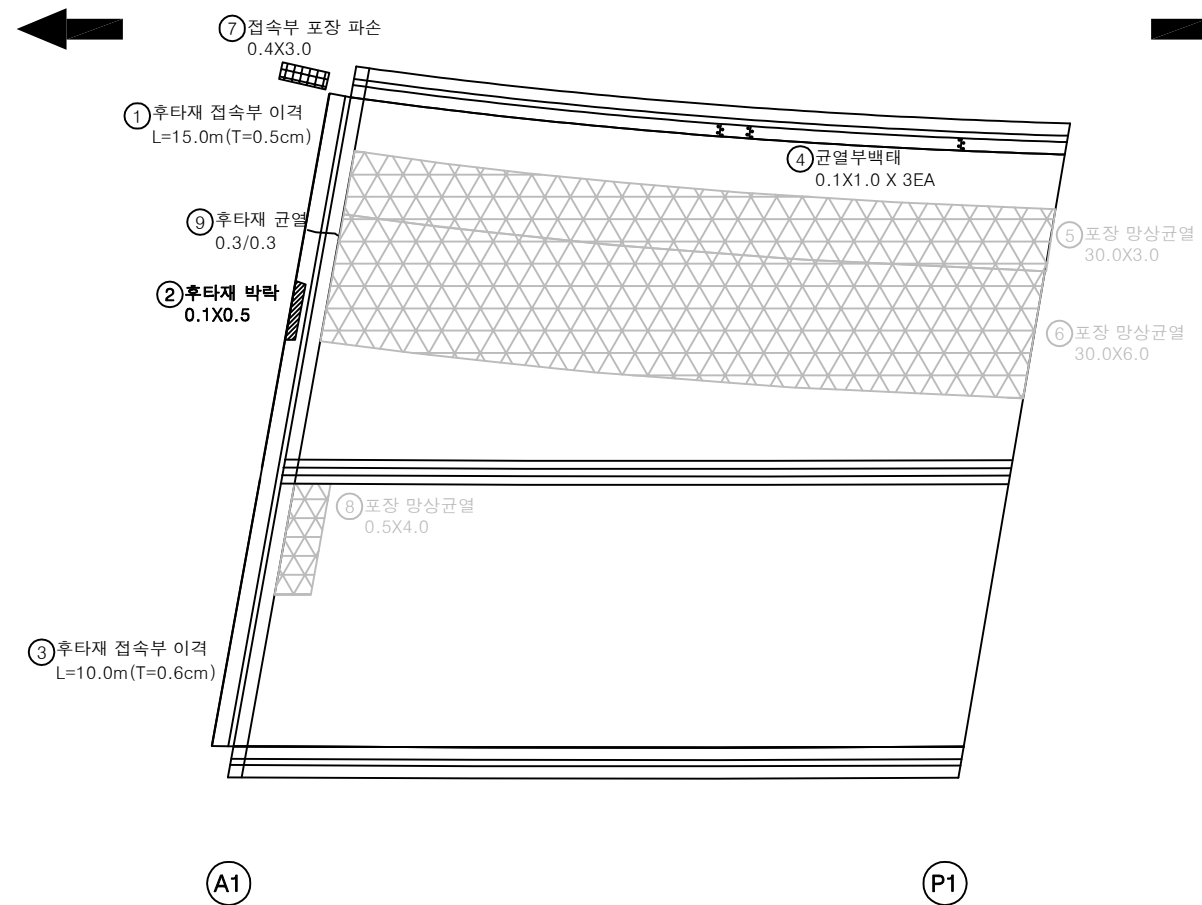
| 도면번호 | 01 |

| 번호 | 구분 | 부재 | 손상내용 | 손상현황 | | | | | | 비고 |
|---|---|---|---|---|---|---|---|---|---|---|
| 1 | 19하 | 교면포장 | 후타재 접속부 이격 | | 15.0 | | 15.00 | m | 1 | (T=0.5m) |
| 2 | 19하 | 신속이음 | 후타재 박락 | | 0.1 | 0.5 | 0.05 | m <sup>2</sup> | 1 | |
| 3 | 19하 | 교면포장 | 후타재 접속부 이격 | | 10.0 | | 10.00 | m | 1 | (T=0.6m) |
| 4 | 19하 | 방호벽 | 균열부백태 | | 0.1 | 1.0 | 0.30 | m <sup>2</sup> | 3 | |
| 5 | 19하 | 교면포장 | 포장 망상균열 | | 30.0 | 3.0 | 90.00 | m <sup>2</sup> | 1 | 21'살 보수 |
| 6 | 20상 | 교면포장 | 포장 망상균열 | | 30.0 | 6.0 | 180.00 | m <sup>2</sup> | 1 | 21'살 보수 |
| 7 | 20상 | 교면포장 | 접속부 포장 파손 | | 0.4 | 3.0 | 1.20 | m <sup>2</sup> | 1 | |
| 8 | 20상 | 교면포장 | 포장 망상균열 | | 0.5 | 4.0 | 2.00 | m <sup>2</sup> | 1 | 21'살 보수 |
| 9 | 25상 | 신속이음 | 후타재 균열 | 0.3 | 0.3 | | 0.30 | m | 1 | |

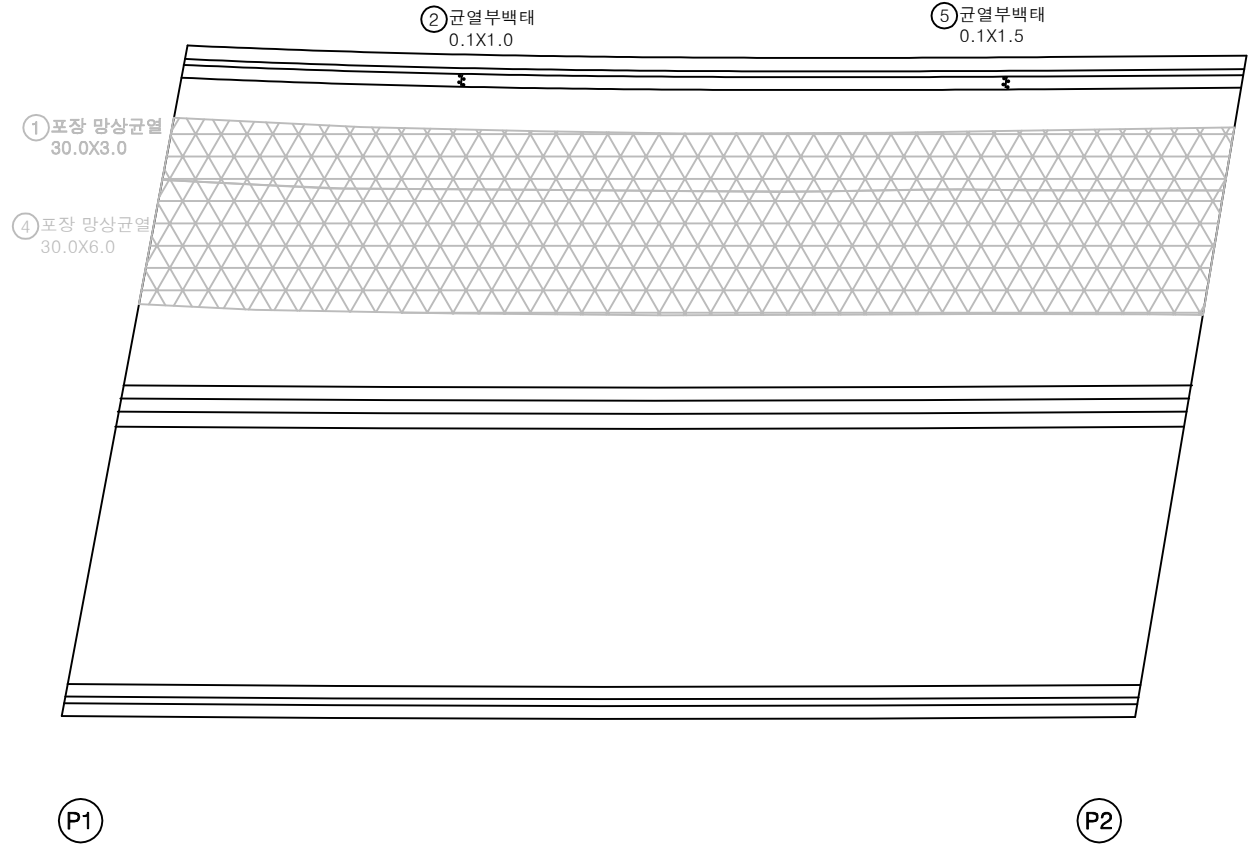
| 도 면 번 호 | 02 |

| 번호 | 구분 | 부재 | 손상내용 | 손상현황 | | | | | | 비 고 |
|---|---|---|---|---|---|---|---|---|---|---|
| 1 | 19하 | 교면포장 | 포장 망상균열 | | 30.0 | 3.0 | 90.00 | m <sup>2</sup> | 1 | 21'상 보수 |
| 2 | 19하 | 방호벽 | 균열부백태 | | 0.1 | 1.0 | 0.10 | m <sup>2</sup> | 1 | |
| 3 | 19하 | 방호벽 | 균열부백태 | | 0.1 | 1.5 | 0.15 | m <sup>2</sup> | 1 | |
| 4 | 20상 | 교면포장 | 포장 망상균열 | | 30.0 | 6.0 | 180.00 | m <sup>2</sup> | 1 | 21'상 보수 |

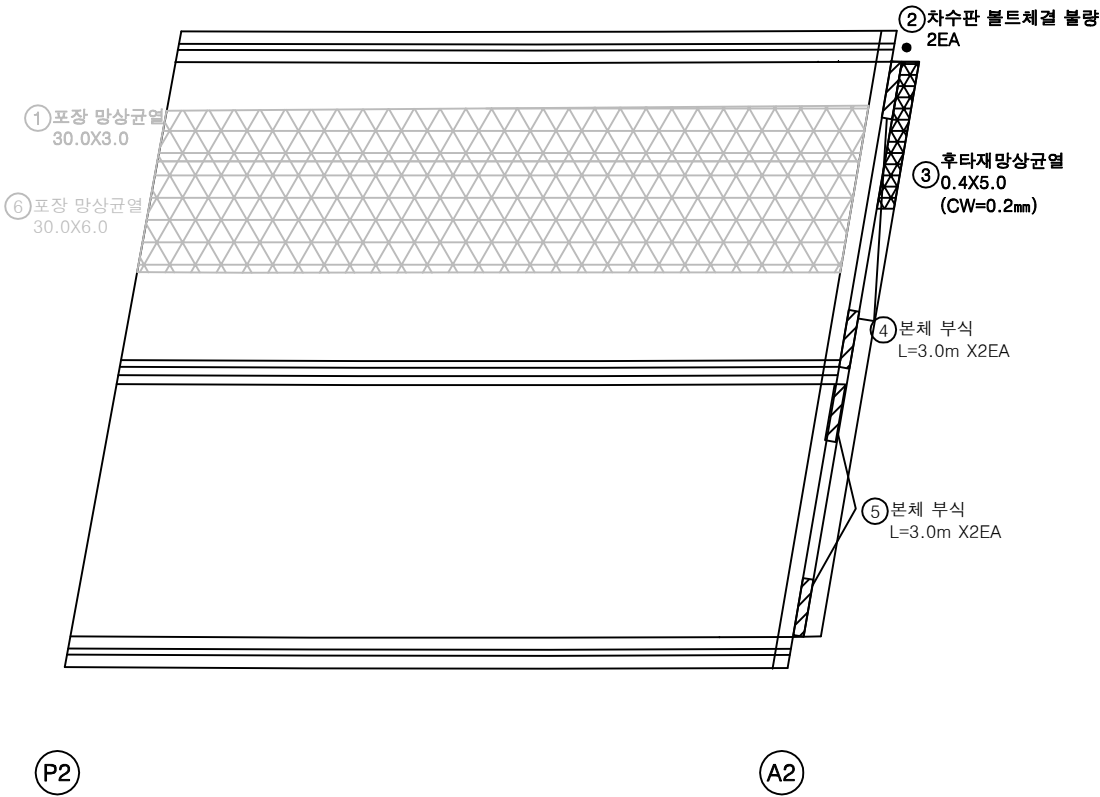
| 도 면 번 호 | 03 |

| 번호 | 구분 | 부재 | 손상내용 | 손상현황 | | | | | | 비 고 |
|---|---|---|---|---|---|---|---|---|---|---|
| 1 | 19하 | 교면포장 | 포장 망상균열 | | 30.0 | 3.0 | 90.00 | m <sup>2</sup> | 1 | 21'설 보수 |
| 2 | 19하 | 신속이음 | 차수판 볼트체결 불량 | | | | 2.00 | EA | 2 | |
| 3 | 19하 | 신속이음 | 후타재 망상균열 | 0.2 | 0.4 | 5.0 | 2.00 | m <sup>2</sup> | 1 | |
| 4 | 19하 | 신속이음 | 본체 부식 | | 3.0 | | 6.00 | m | 2 | |
| 5 | 19하 | 신속이음 | 본체 부식 | | 3.0 | | 6.00 | m | 2 | |
| 6 | 20상 | 교면포장 | 포장 망상균열 | | 30.0 | 6.0 | 180.00 | m <sup>2</sup> | 1 | 21'설 보수 |

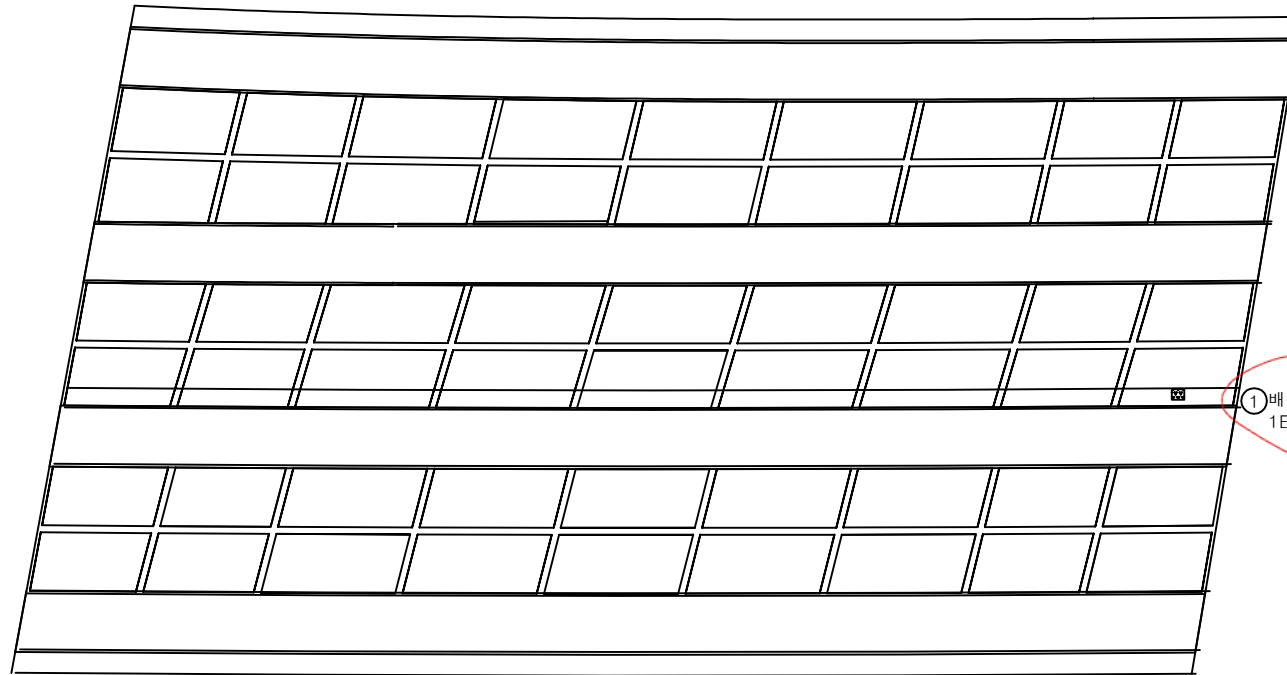
| 번호 | 구분 | 부재 | 손상내용 | 손상현황 | | | | | 비고 |
|---|---|---|---|---|---|---|---|---|---|
| 1 | 25하 | 배수시설 | 배수관 누수 | | | | 1.00 | EA | 1 |

① 배수관 누수  
1EA

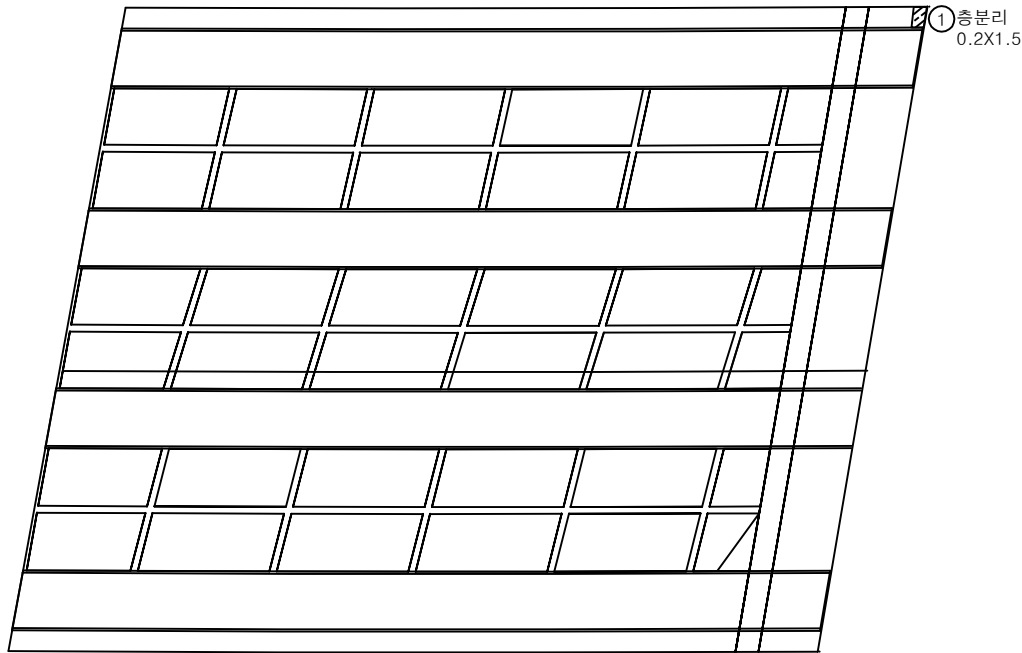
| 번호 | 구분 | 부재 | 손상내용 | 손상현황 | | | | | | 비고 |
|---|---|---|---|---|---|---|---|---|---|---|
| 1 | 24상 | 바닥판 | 층분리 | | 0.2 | 1.5 | 0.30 | m <sup>2</sup> | 1 | |

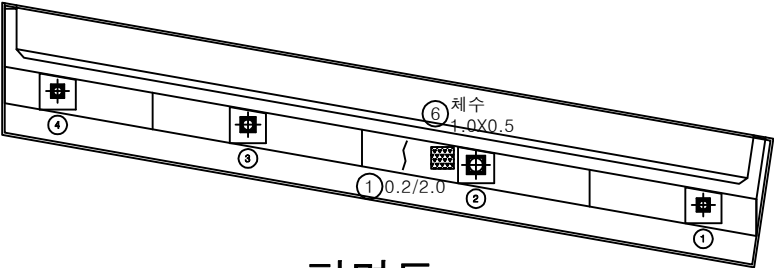
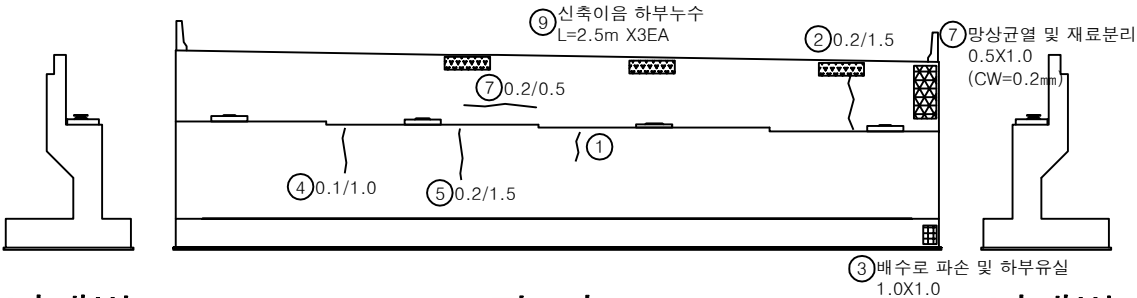
| 번호 | 구분 | 부재 | 손상내용 | 손상현황 | | | | | 비 고 |
|---|---|---|---|---|---|---|---|---|---|
| 1 | 23상 | 교대 | 균열(0.3mm미만) | 0.2 | 2.0 | | 2.00 | m | 1 |
| 2 | 23상 | 교대 | 균열(0.3mm미만) | 0.2 | 1.5 | | 1.50 | m | 1 |
| 4 | 24상 | 교대 | 균열(0.3mm미만) | 0.1 | 1.0 | | 1.00 | m | 1 |
| 5 | 24상 | 교대 | 균열(0.3mm미만) | 0.2 | 1.5 | | 1.50 | m | 1 |
| 7 | 25하 | 교대 | 균열(0.3mm미만) | 0.2 | 0.5 | | 0.50 | m | 1 |
| 8 | 25하 | 교대 | 망상균열 및 재료분리 | 0.2 | 0.5 | 1.0 | 0.50 | m <sup>2</sup> | 1 |
| 9 | 25하 | 신축이음 | 신축이음 하부누수 | | 2.5 | | 7.50 | m | 3 |

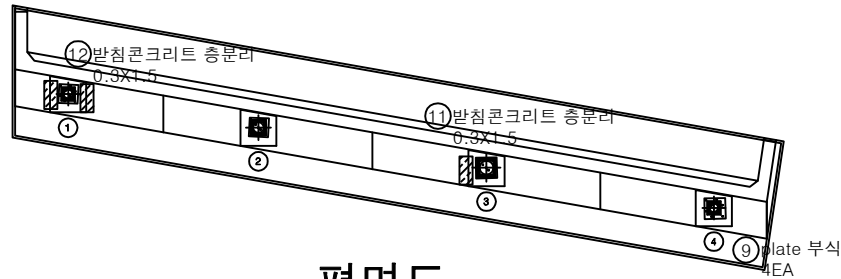
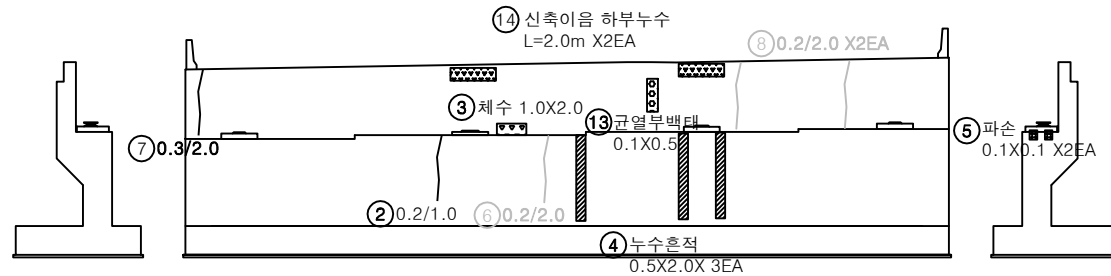
| 번호 | 구분 | 부재 | 손상내용 | 손상현황 | | | | | | 비 고 |
|---|---|---|---|---|---|---|---|---|---|---|
| 1 | 19하 | 교량받침 | 무수축물말 균열 | 0.3 | 0.2 | | 0.20 | m | 1 | 폭증가 |
| 2 | 19하 | 교대 | 균열(0.3mm미만) | 0.2 | 1.0 | | 1.00 | m | 1 | |
| 4 | 19하 | 교대 | 누수흔적 | | 0.5 | 2.0 | 3.00 | m <sup>2</sup> | 3 | |
| 6 | 21하 | 교대 | 균열(0.3mm미만) | 0.2 | 2.0 | | 2.00 | m | 1 | 22'상 보수 |
| 7 | 21하 | 교대 | 균열(0.3mm이상) | 0.3 | 2.0 | | 2.00 | m | 1 | |
| 8 | 21하 | 교대 | 균열(0.3mm미만) | 0.2 | 2.0 | | 4.00 | m | 2 | 22'상 보수 |
| 9 | 23하 | 교량받침 | plate 부식 | | | | 4.00 | EA | 4 | |
| 11 | 24상 | 교량받침 | 발침콘크리트 층분리 | | 0.3 | 1.5 | 0.45 | m <sup>2</sup> | 1 | 손상증가 |
| 13 | 25하 | 교대 | 균열부백대 | | 0.1 | 0.5 | 0.05 | m <sup>2</sup> | 1 | |
| 14 | 25하 | 신축이음 | 신축이음 하부누수 | | 2.0 | | 4.00 | m | 2 | |

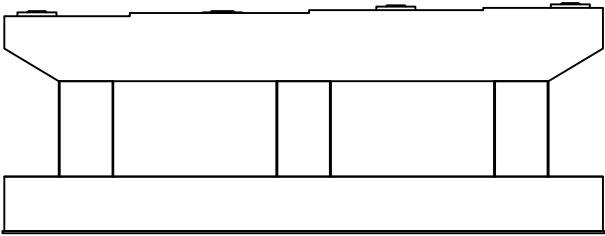
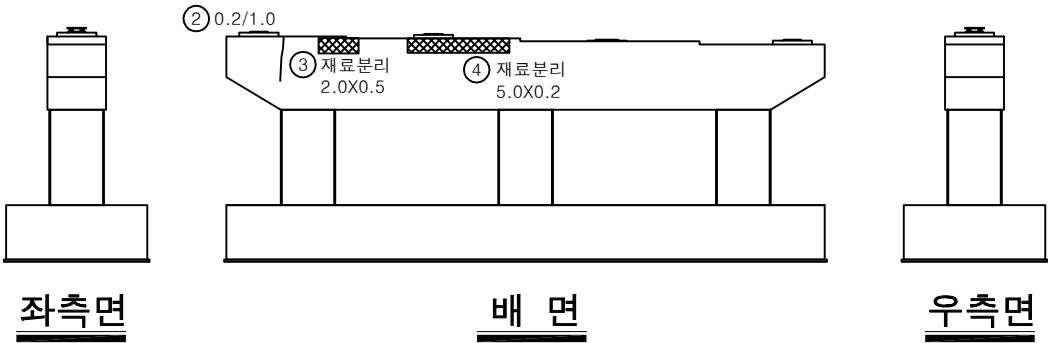
| 번호 | 구분 | 부재 | 손상내용 | 손상현황 | | | | | | 비 고 |
|---|---|---|---|---|---|---|---|---|---|---|
| 1 | 19하 | 교량받침 | 무수축물탈 균열 | 0.2 | 0.2 | | 0.40 | m | 2 | 20'형 보수 |
| 2 | 19하 | 교각 | 균열(0.3㎜미만) | 0.2 | 1.0 | | 1.00 | m | 1 | |

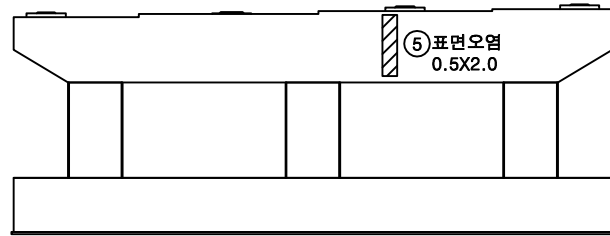
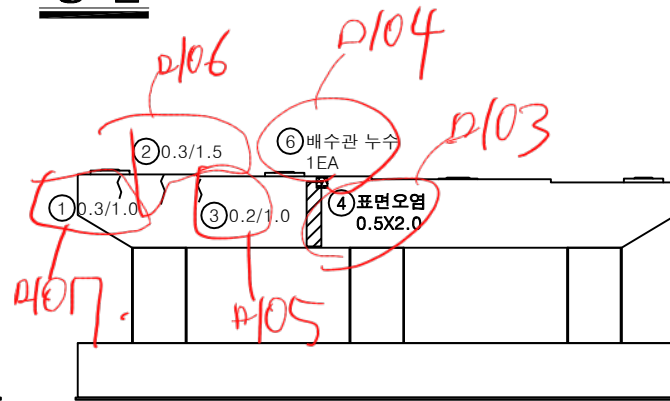
| 번호 | 구분 | 부재 | 손상내용 | 손상현황 | | | | | 비고 |
|---|---|---|---|---|---|---|---|---|---|
| 1 | 23상 | 교각 | 균열(0.3mm이상) | 0.3 | 1.0 | | 1.00 | m | 1 |
| 2 | 23상 | 교각 | 균열(0.3mm이상) | 0.3 | 1.5 | | 1.50 | m | 1 |
| 3 | 23상 | 교각 | 균열(0.3mm미만) | 0.2 | 1.0 | | 1.00 | m | 1 |
| 6 | 25하 | 배수시설 | 배수관 누수 | | | | 1.00 | EA | 1 |
