상주영천고속도로 2024~2025년 시설물 안전점검 용역  
(2025년 하반기 정밀안전점검)

# 외 관 조 사 망 도

상촌교

2025.12

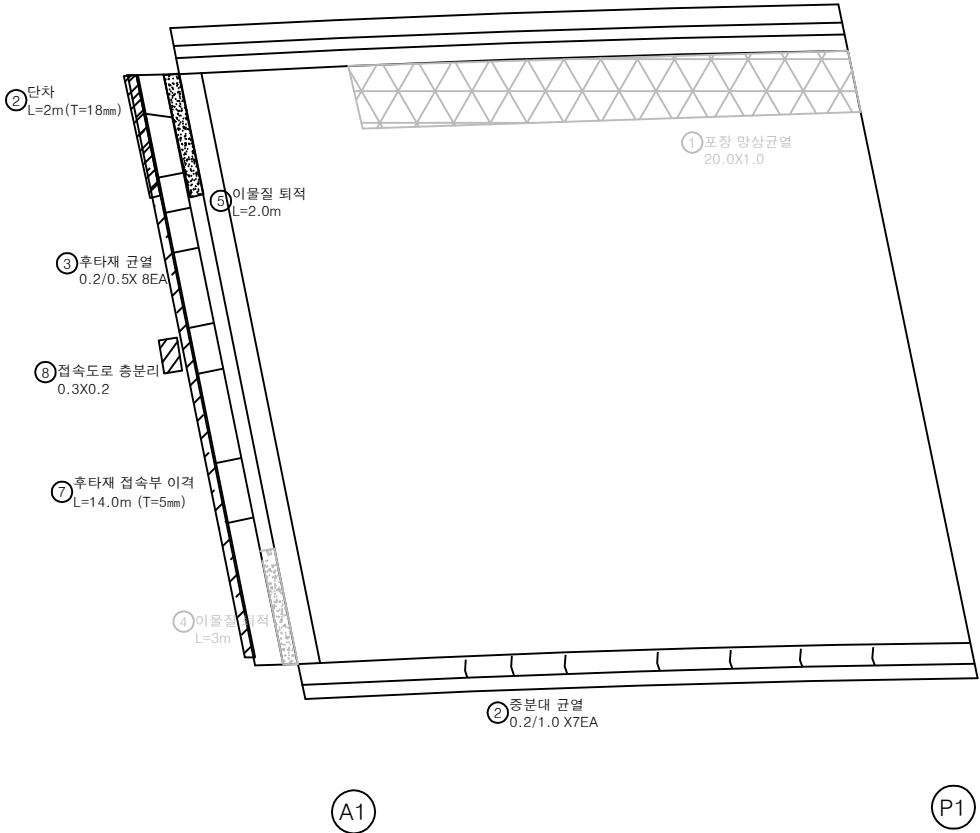
| 번호 | 구분 | 부재 | 손상내용 | 손상현황 | | | | | | 비 고 |
|---|---|---|---|---|---|---|---|---|---|---|
| 1 | 19하 | 교면포장 | 포장 망상균열 | | 20.0 | 1.0 | 20.00 | m <sup>2</sup> | 1 | 21'상 보수 |
| 2 | 19하 | 신속이음 | 본체 단차 | | 2.0 | | 2.00 | m | 1 | (T=13.0mm) |
| 3 | 19하 | 신속이음 | 후타재 균열 | 0.2 | 0.5 | | 4.00 | m | 8 | |
| 4 | 19하 | 신속이음 | 이물질 퇴적 | | 3.0 | | 3.00 | m | 1 | 25'하 보수 |
| 5 | 21하 | 신속이음 | 이물질 퇴적 | | 2.0 | | 2.00 | m | 1 | |
| 6 | 23하 | 중분대 | 중분대 균열 | 0.2 | 1.0 | | 7.00 | m | 7 | |
| 7 | 23하 | 교면포장 | 후타재 접속부 이격 | | 14.0 | | 14.00 | m | 1 | (T=5.0mm) |
| 8 | 25하 | 교면포장 | 접속도로 총분리 | | 0.3 | 0.2 | 0.06 | m <sup>2</sup> | 1 | |

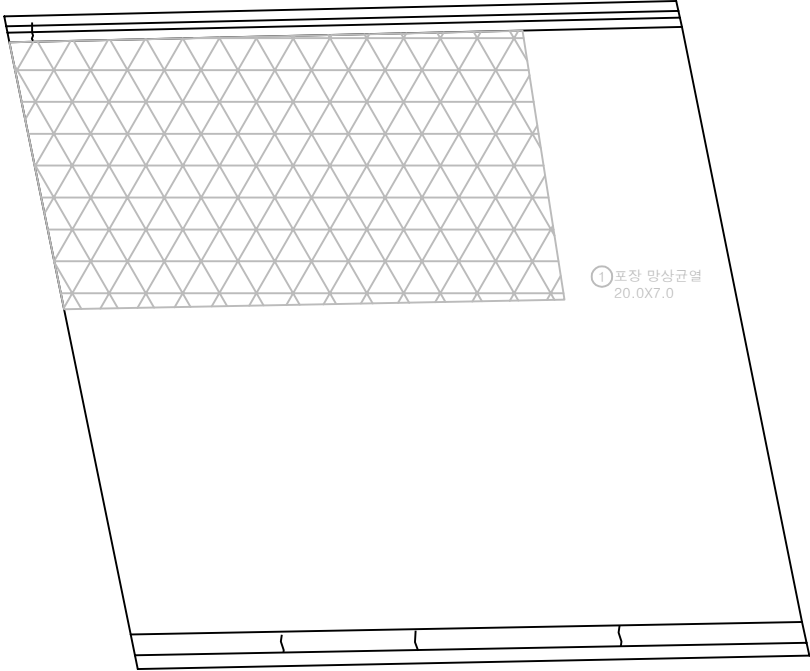
② 방호벽 균열  
0.3/1.5

① 포장 망상균열  
20.0X7.0

② 중분대 균열  
0.2/1.0 X3EA

| 번호 | 구분 | 부재 | 손상내용 | 손상현황 | | | | | | 비 고 |
|---|---|---|---|---|---|---|---|---|---|---|
| 1 | 19하 | 교면포장 | 포장 망상균열 | | 20.0 | 7.0 | 140.00 | m <sup>2</sup> | 1 | 21'상 보수 |
| 2 | 21하 | 방호벽 | 방호벽 균열 | 0.3 | 1.5 | | 1.50 | m | 1 | |
| 3 | 23하 | 중분대 | 중분대 균열 | 0.2 | 1.0 | | 3.00 | m | 3 | |

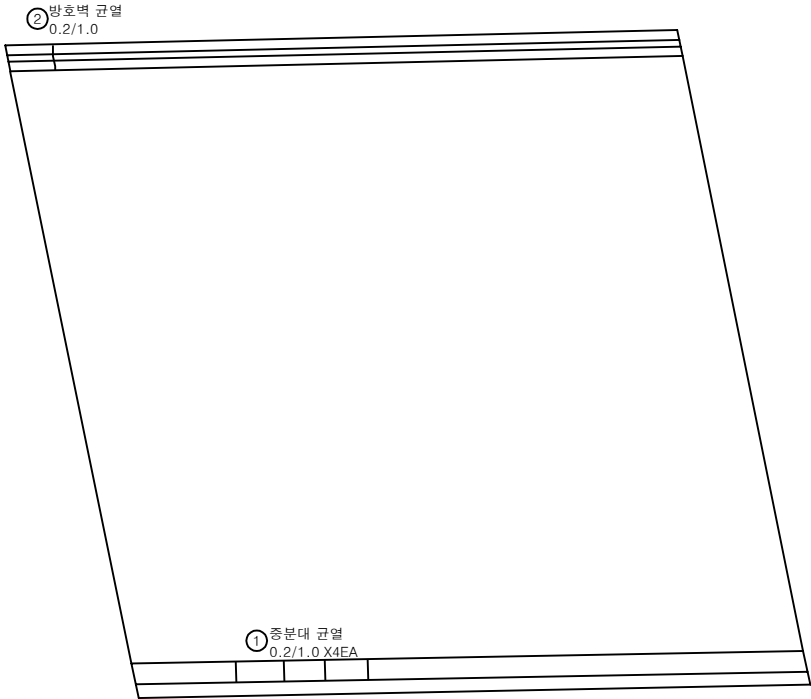
| 번호 | 구분 | 부재 | 손상내용 | 손상현황 | | | | | 비 고 |
|---|---|---|---|---|---|---|---|---|---|
| 1 | 19하 | 중분대 | 중분대 균열 | 0.2 | 1.0 | | 4.00 | m | 4 |
| 2 | 23하 | 방호벽 | 방호벽 균열 | 0.2 | 1.0 | | 1.00 | m | 1 |

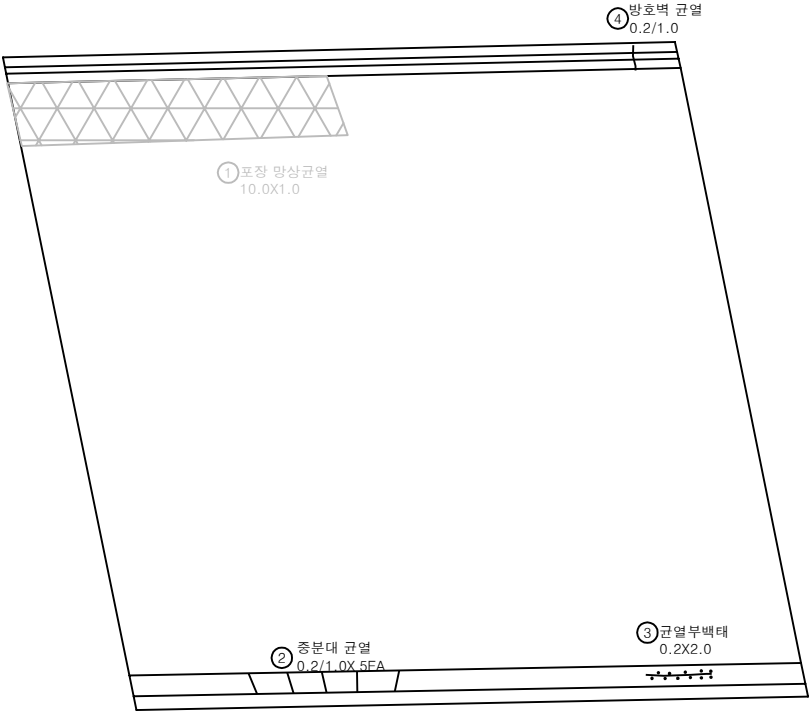
| 번호 | 구분 | 부재 | 손상내용 | 손상현황 | | | | | | 비 고 |
|---|---|---|---|---|---|---|---|---|---|---|
| 1 | 19하 | 교면포장 | 포장 망상균열 | | 10.0 | 1.0 | 10.00 | m <sup>2</sup> | 1 | 21'상 보수 |
| 2 | 19하 | 중분대 | 중분대 균열 | 0.2 | 1.0 | | 5.00 | m | 5 | |
| 3 | 19하 | 중분대 | 균열부백태 | | 0.2 | 2.0 | 0.40 | m <sup>2</sup> | 1 | |
| 4 | 23하 | 방호벽 | 방호벽 균열 | 0.2 | 1.0 | | 1.00 | m | 1 | |

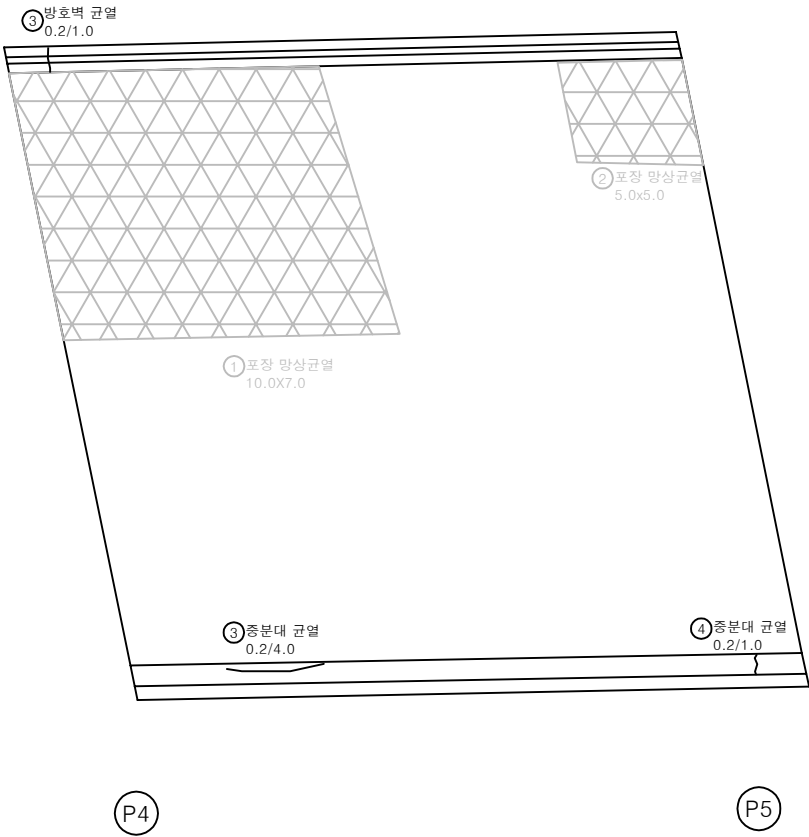
| 번호 | 구분 | 부재 | 손상내용 | 손상현황 | | | | | 비 고 |
|---|---|---|---|---|---|---|---|---|---|
| 1 | 19하 | 교면포장 | 포장 망상균열 | | 10.0 | 7.0 | 70.00 | m <sup>2</sup> | 1 21'상 본수 |
| 2 | 19하 | 교면포장 | 포장 망상균열 | | 5.0 | 5.0 | 25.00 | m <sup>2</sup> | 1 21'상 본수 |
| 3 | 23하 | 방호벽 | 방호벽 균열 | 0.2 | 1.0 | | 1.00 | m | 1 |
| 4 | 25하 | 중분대 | 중분대 균열 | 0.2 | 4.0 | | 4.00 | m | 1 |
| 5 | 25하 | 중분대 | 중분대 균열 | 0.2 | 1.0 | | 1.00 | m | 1 |

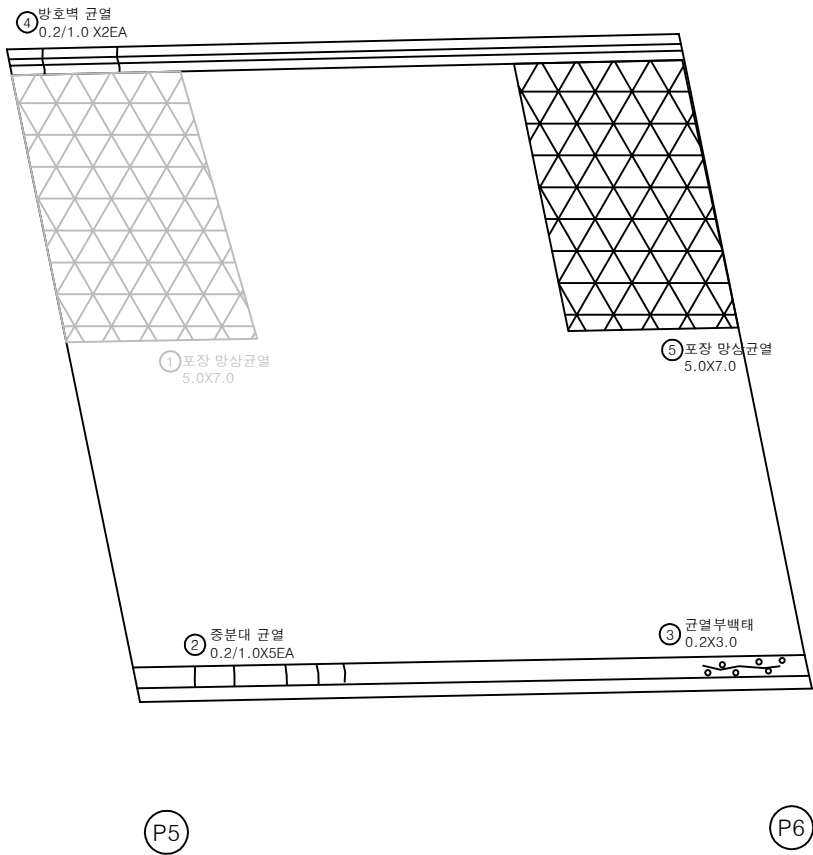
| 번호 | 구분 | 부재 | 손상내용 | 손상현황 | | | | | | 비 고 |
|---|---|---|---|---|---|---|---|---|---|---|
| 1 | 19하 | 교면포장 | 포장 망상균열 | | 5.0 | 7.0 | 35.00 | ㎡ | 1 | 21'상 보수 |
| 2 | 19하 | 중분대 | 중분대 균열 | 0.2 | 1.0 | | 5.00 | m | 5 | |
| 3 | 21하 | 중분대 | 균열부백태 | | 0.2 | 3.0 | 0.60 | ㎡ | 1 | |
| 4 | 23하 | 방호벽 | 방호벽 균열 | 0.2 | 1.0 | | 2.00 | m | 2 | |
| 5 | 25하 | 교면포장 | 포장 망상균열 | | 5.0 | 7.0 | 35.00 | ㎡ | 1 | |

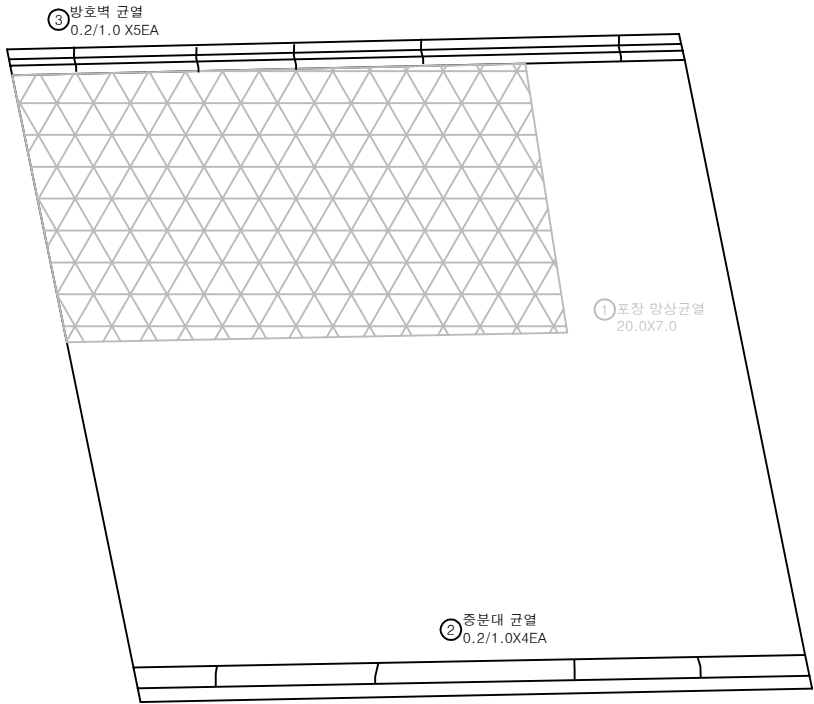
| 번호 | 구분 | 부재 | 손상내용 | 손상현황 | | | | | | 비 고 |
|---|---|---|---|---|---|---|---|---|---|---|
| 1 | 19하 | 교면포장 | 포장 망상균열 | | 20.0 | 7.0 | 140.00 | m <sup>2</sup> | 1 | 21'상 보수 |
| 2 | 19하 | 중분대 | 중분대 균열 | 0.2 | 1.0 | | 4.00 | m | 4 | |
| 3 | 23하 | 방호벽 | 방호벽 균열 | 0.2 | 1.0 | | 5.00 | m | 5 | |

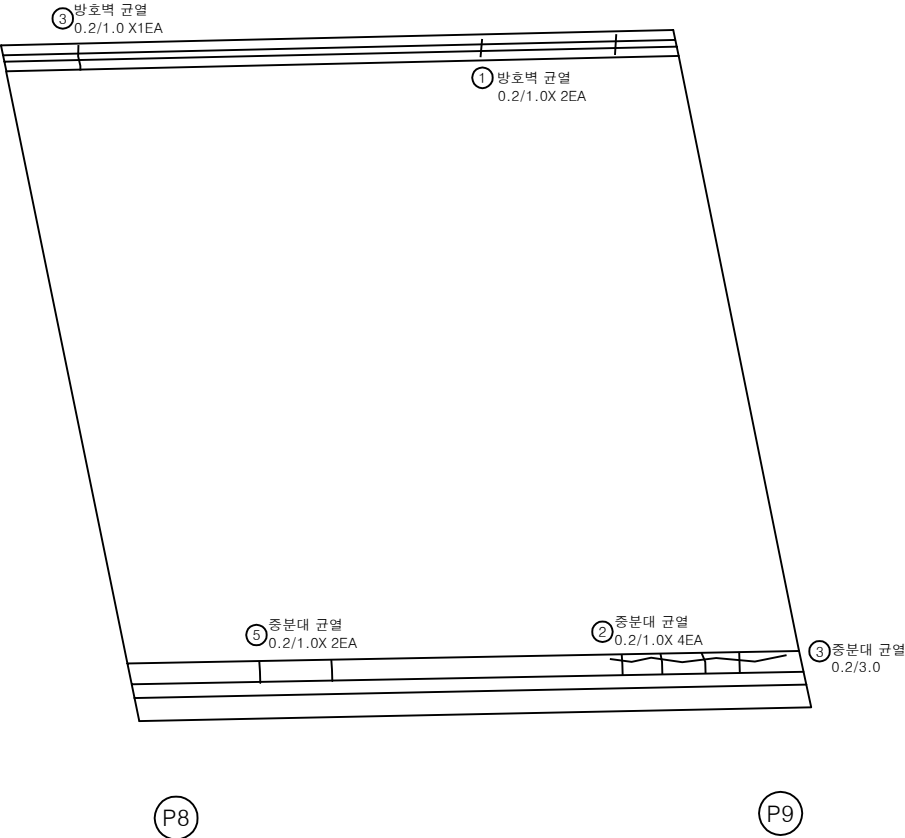
| 번호 | 구분 | 부재 | 손상내용 | 손상현황 | | | | | 비고 |
|---|---|---|---|---|---|---|---|---|---|
| 1 | 19하 | 방호벽 | 방호벽 균열 | 0.2 | 1.0 | | 2.00 | m | 2 |
| 2 | 19하 | 중분대 | 중분대 균열 | 0.2 | 1.0 | | 4.00 | m | 4 |
| 3 | 21하 | 중분대 | 중분대 균열 | 0.2 | 3.0 | | 3.00 | m | 1 |
| 4 | 23하 | 방호벽 | 방호벽 균열 | 0.2 | 1.0 | | 1.00 | m | 1 |
| 5 | 25하 | 중분대 | 중분대 균열 | 0.2 | 1.0 | | 2.00 | m | 2 |

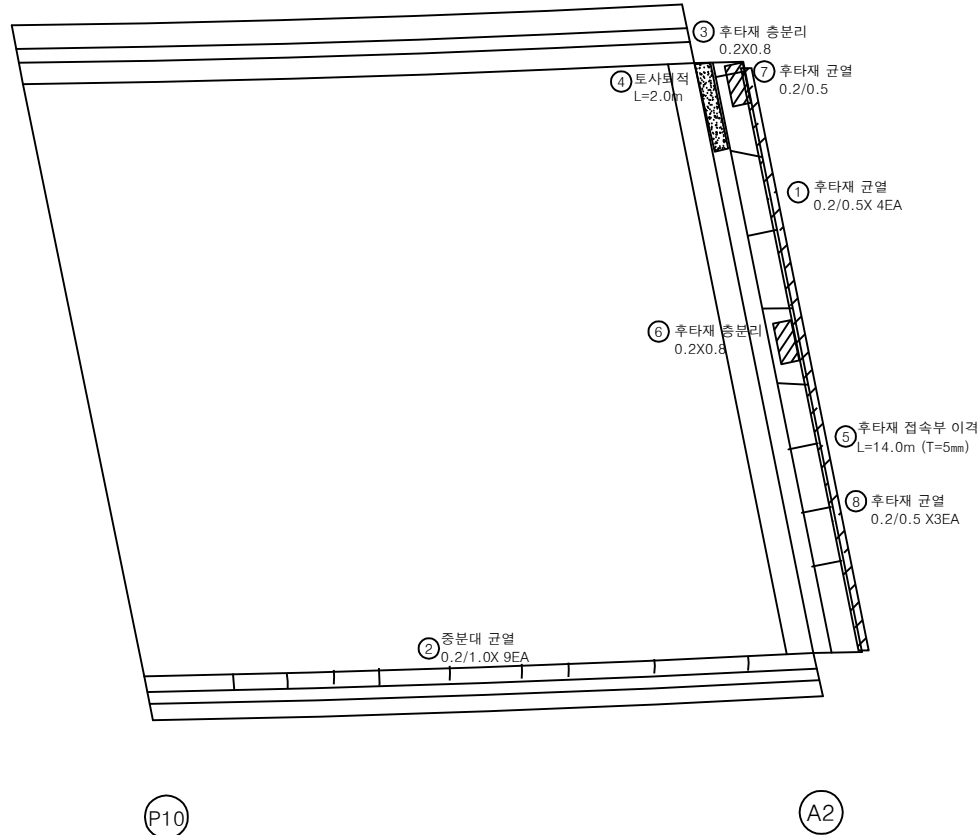
| 번호 | 구분 | 부재 | 손상내용 | 손상현황 | | | | | | 비 고 |
|---|---|---|---|---|---|---|---|---|---|---|
| 1 | 19하 | 신축이음 | 후타재 균열 | 0.2 | 0.5 | | 2.00 | m | 4 | |
| 2 | 19하 | 중분대 | 중분대 균열 | 0.2 | 1.0 | | 9.00 | m | 9 | |
| 7 | 25하 | 신축이음 | 후타재 균열 | 0.2 | 0.5 | | 0.50 | m | 1 | |
| 8 | 25하 | 신축이음 | 후타재 균열 | 0.2 | 0.5 | | 1.50 | m | 3 | |

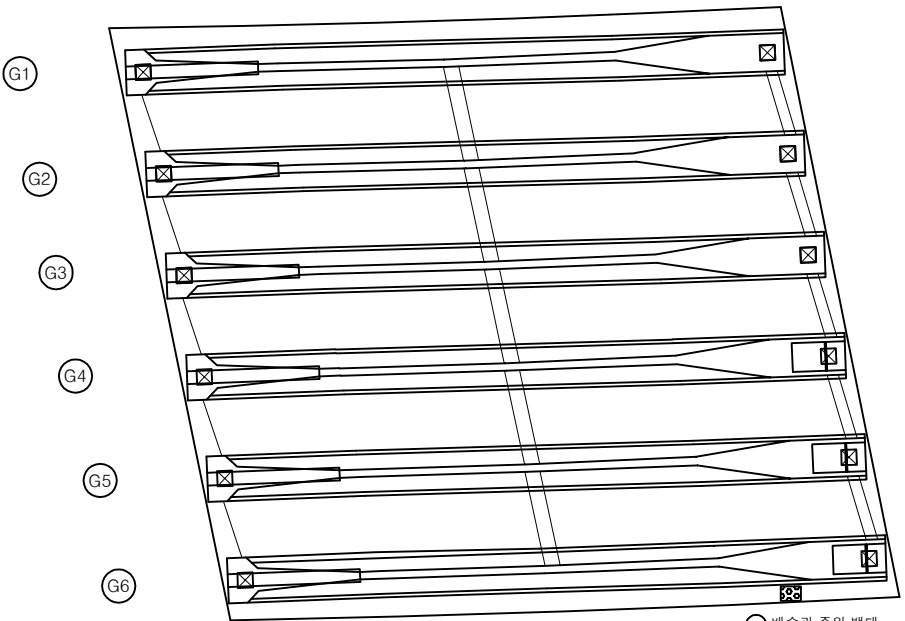
1 배수관 주위 백태  
0.5X0.5

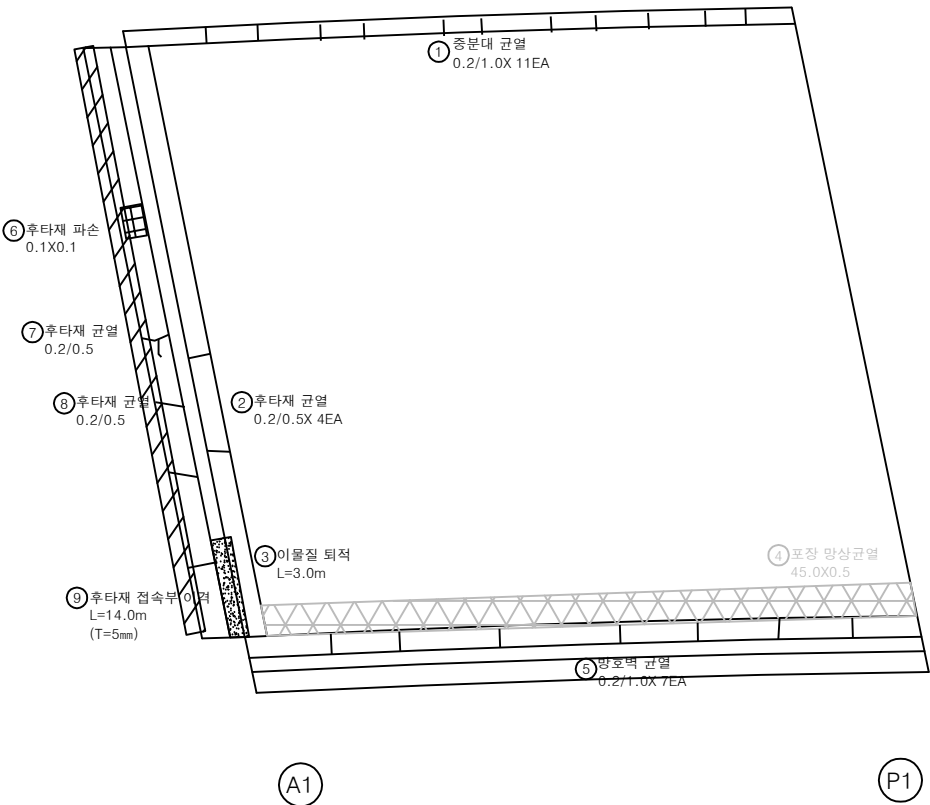
| 번호 | 구분 | 부재 | 손상내용 | 손상현황 | | | | | 비고 |
|---|---|---|---|---|---|---|---|---|---|
| 1 | 19하 | 중분대 | 중분대 균열 | 0.2 | 1.0 | | 11.00 | m | 11 |
| 2 | 19하 | 신속이음 | 후타재 균열 | 0.2 | 0.5 | | 2.00 | m | 4 |
| 4 | 19하 | 교면포장 | 포장 망상균열 | | 45.0 | 0.5 | 22.50 | ㎡ | 1 |
| 5 | 19하 | 방호벽 | 방호벽 균열 | 0.2 | 1.0 | | 7.00 | m | 7 |
| 7 | 21하 | 신속이음 | 후타재 균열 | 0.2 | 0.5 | | 0.50 | m | 1 |
| 8 | 23하 | 신속이음 | 후타재 균열 | 0.2 | 0.5 | | 0.50 | m | 1 |

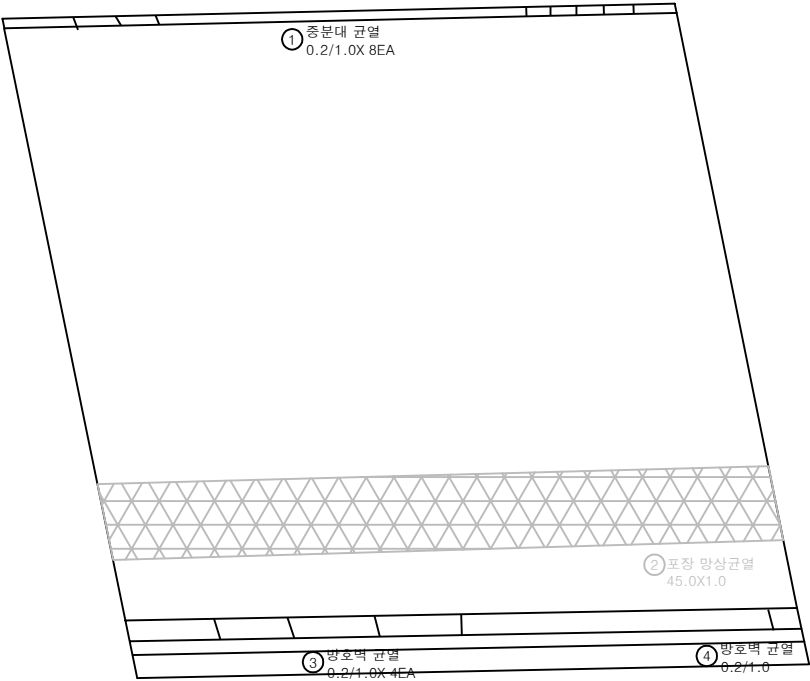
| 번호 | 구분 | 부재 | 손상내용 | 손상현황 | | | | | | 비 고 |
|---|---|---|---|---|---|---|---|---|---|---|
| 1 | 19하 | 중분대 | 중분대 균열 | 0.2 | 1.0 | | 8.00 | m | 8 | |
| 2 | 19하 | 교면포장 | 포장 망상균열 | | 45.0 | 1.0 | 45.00 | m <sup>2</sup> | 1 | 21'설 보수 |
| 3 | 19하 | 방호벽 | 방호벽 균열 | 0.2 | 1.0 | | 4.00 | m | 4 | |
| 4 | 21하 | 방호벽 | 방호벽 균열 | 0.2 | 1.0 | | 1.00 | m | 1 | |

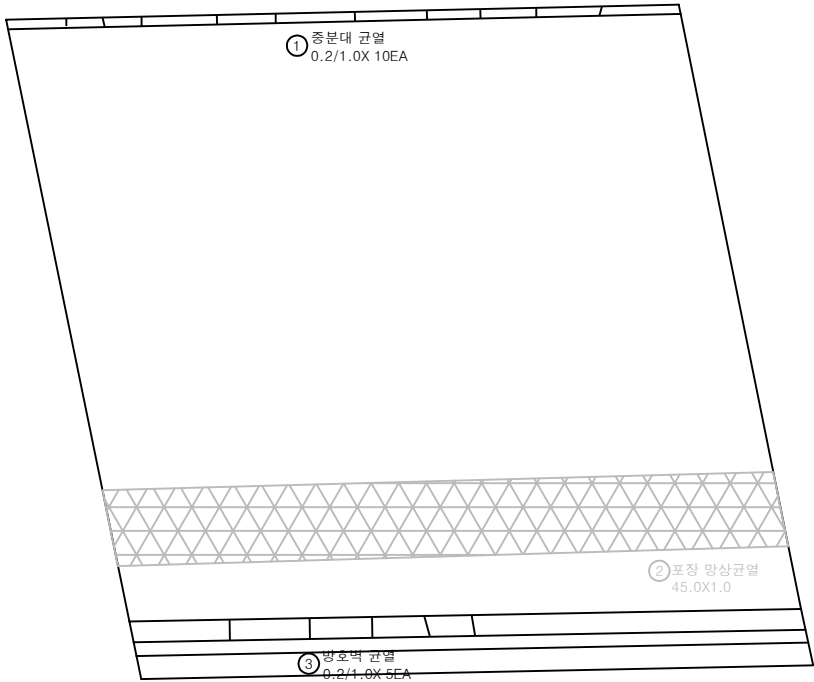
| 번호 | 구분 | 부재 | 손상내용 | 손상현황 | | | | | 비 고 |
|---|---|---|---|---|---|---|---|---|---|
| 1 | 19하 | 중분대 | 중분대 균열 | 0.2 | 1.0 | | 10.00 | m | 10 |
| 2 | 19하 | 교면포장 | 포장 망상균열 | | 45.0 | 1.0 | 45.00 | m <sup>2</sup> | 1 21'살 보수 |
| 3 | 19하 | 방호벽 | 방호벽 균열 | 0.2 | 1.0 | | 5.00 | m | 5 |

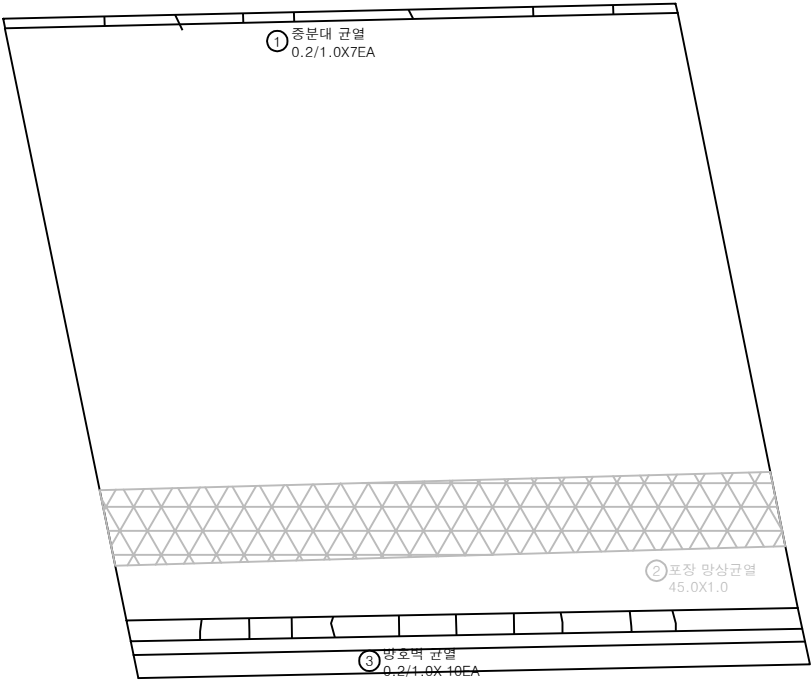
| 번호 | 구분 | 부재 | 손상내용 | 손상현황 | | | | | | 비 고 |
|---|---|---|---|---|---|---|---|---|---|---|
| 1 | 19하 | 중분대 | 중분대 균열 | 0.2 | 1.0 | | 7.00 | m | 7 | |
| 2 | 19하 | 교면포장 | 포장 망상균열 | | 45.0 | 1.0 | 45.00 | m <sup>2</sup> | 1 | 21'설 보속 |
| 3 | 19하 | 방호벽 | 방호벽 균열 | 0.2 | 1.0 | | 10.00 | m | 10 | |

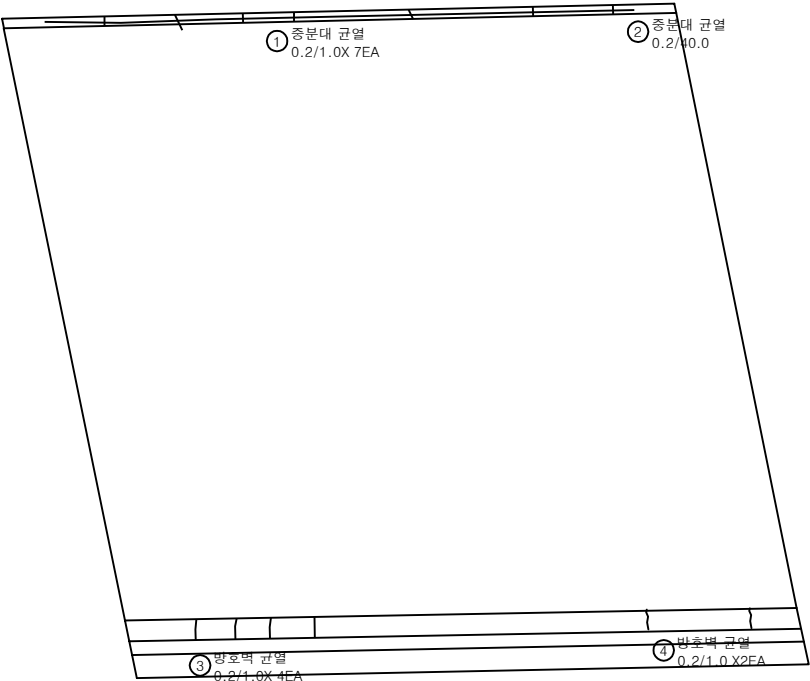
| 번호 | 구분 | 부재 | 손상내용 | 손상현황 | | | | | | 비고 |
|---|---|---|---|---|---|---|---|---|---|---|
| 1 | 19하 | 중분대 | 중분대 균열 | 0.2 | 1.0 | | 7.00 | m | 7 | |
| 2 | 19하 | 중분대 | 중분대 균열 | 0.2 | 40.0 | | 40.00 | m | 1 | |
| 3 | 19하 | 방호벽 | 방호벽 균열 | 0.2 | 1.0 | | 4.00 | m | 4 | |
| 4 | 25하 | 방호벽 | 방호벽 균열 | 0.2 | 1.0 | | 2.00 | m | 2 | |

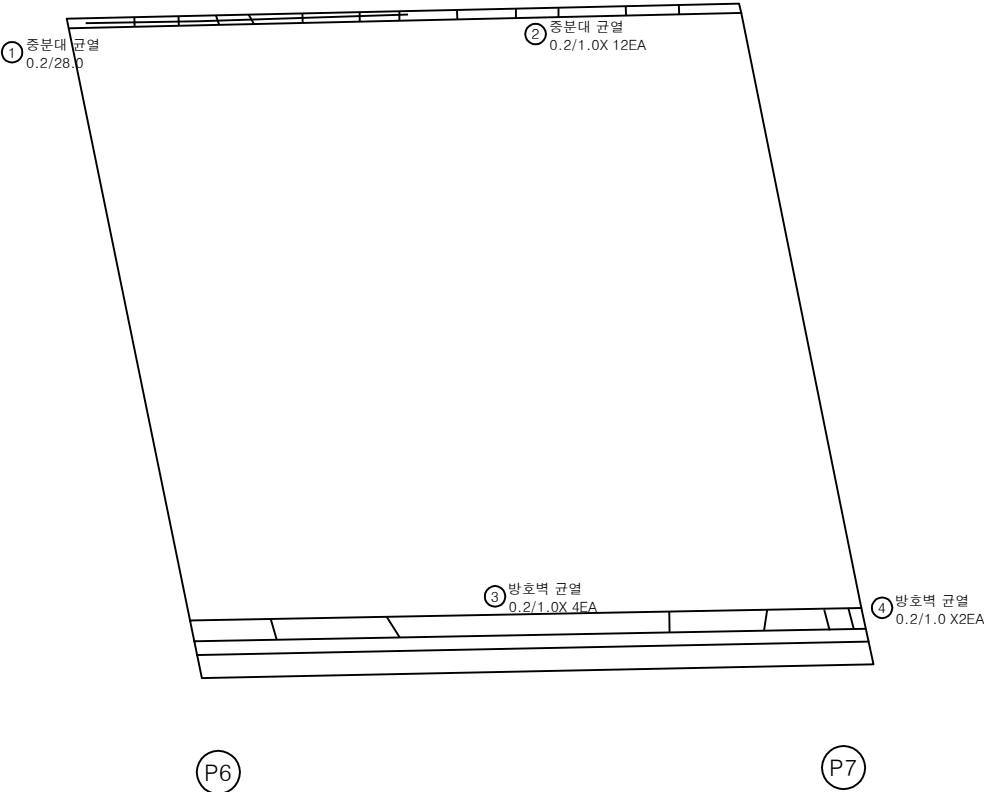
| 번호 | 구분 | 부재 | 손상내용 | 손상현황 | | | | | 비 고 |
|---|---|---|---|---|---|---|---|---|---|
| 1 | 19하 | 중분대 | 중분대 균열 | 0.2 | 28.0 | | 28.00 | m | 1 |
| 2 | 19하 | 중분대 | 중분대 균열 | 0.2 | 1.0 | | 12.00 | m | 12 |
| 3 | 19하 | 방호벽 | 방호벽 균열 | 0.2 | 1.0 | | 4.00 | m | 4 |
| 4 | 21하 | 방호벽 | 방호벽 균열 | 0.2 | 1.0 | | 2.00 | m | 2 |

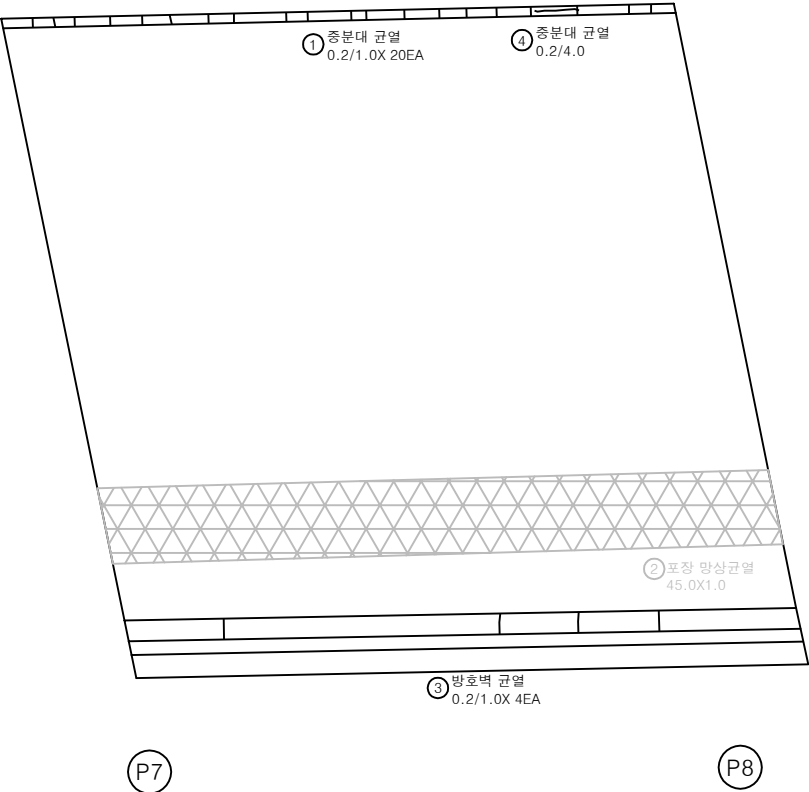
| 번호 | 구분 | 부재 | 손상내용 | 손상현황 | | | | | 비 고 |
|---|---|---|---|---|---|---|---|---|---|
| 1 | 19하 | 증분대 | 증분대 균열 | 0.2 | 1.0 | | 20.00 | m | 20 |
| 2 | 19하 | 교면포장 | 포장 망상균열 | | 45.0 | 1.0 | 45.00 | m <sup>2</sup> | 1 21'설 보수 |
| 3 | 19하 | 방호벽 | 방호벽 균열 | 0.2 | 1.0 | | 4.00 | m | 4 |
| 4 | 21하 | 증분대 | 증분대 균열 | 0.2 | 4.0 | | 4.00 | m | 1 |

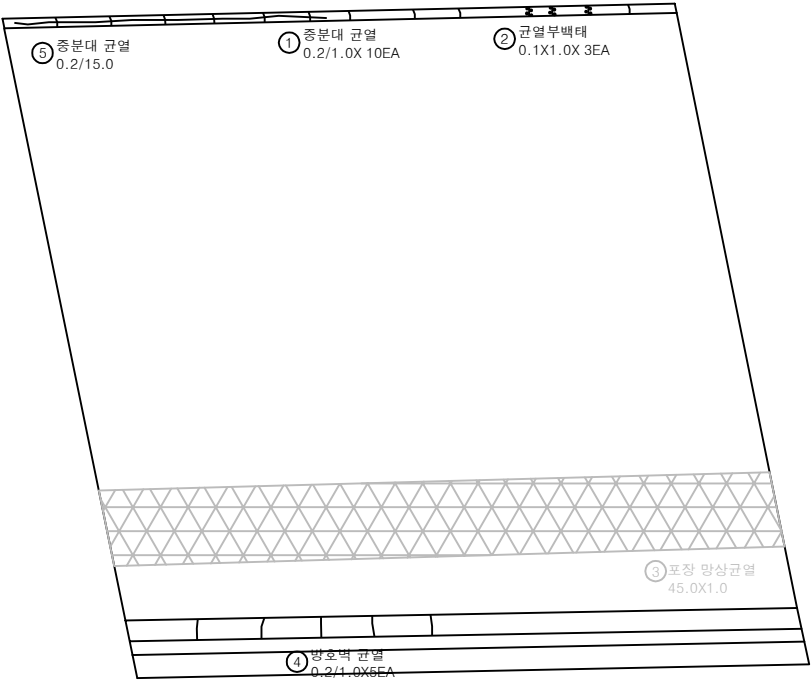
| 번호 | 구분 | 부재 | 손상내용 | 손상현황 | | | | | | 비고 |
|---|---|---|---|---|---|---|---|---|---|---|
| 1 | 19하 | 증분대 | 증분대 균열 | 0.2 | 1.0 | | 10.00 | m | 10 | |
| 2 | 19하 | 증분대 | 균열부백태 | | 0.1 | 1.0 | 0.30 | m <sup>2</sup> | 3 | |
| 3 | 19하 | 교면포장 | 포장 망상균열 | | 45.0 | 1.0 | 45.00 | m <sup>2</sup> | 1 | 21'상 포함 |
| 4 | 19하 | 방호벽 | 방호벽 균열 | 0.2 | 1.0 | | 5.00 | m | 5 | |
| 5 | 21하 | 증분대 | 증분대 균열 | 0.2 | 15.0 | | 15.00 | m | 1 | |

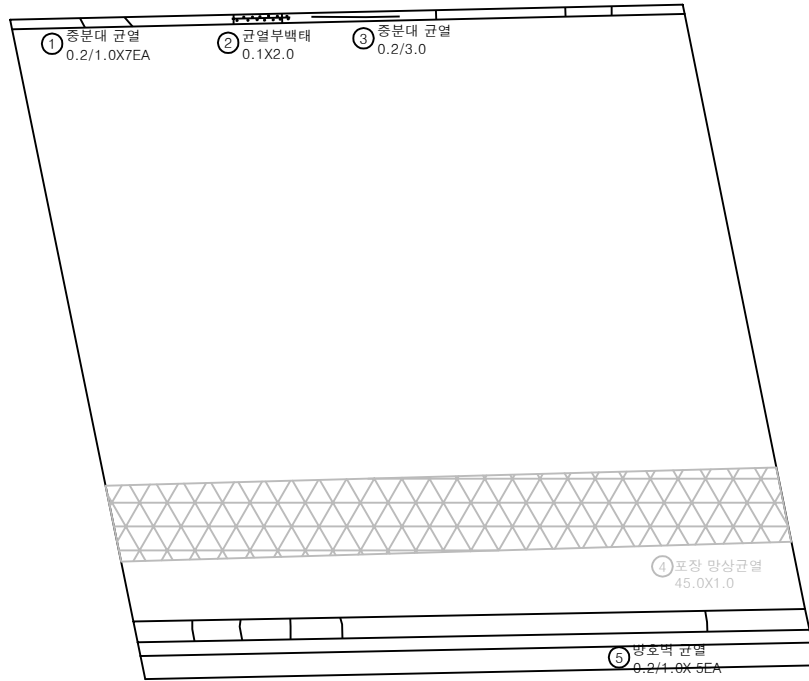
| 번호 | 구분 | 부재 | 손상내용 | 손상현황 | | | | | 비 고 |
|---|---|---|---|---|---|---|---|---|---|
| 1 | 19하 | 중분대 | 중분대 균열 | 0.2 | 1.0 | | 7.00 | m | 7 |
| 2 | 19하 | 중분대 | 균열부백태 | | 0.1 | 2.0 | 0.20 | ㎡ | 1 |
| 3 | 19하 | 중분대 | 중분대 균열 | 0.2 | 3.0 | | 3.00 | m | 1 |
| 4 | 19하 | 교면포장 | 포장 망상균열 | | 45.0 | 1.0 | 45.00 | ㎡ | 1 21'상 보수 |
| 5 | 19하 | 방호벽 | 방호벽 균열 | 0.2 | 1.0 | | 5.00 | m | 5 |

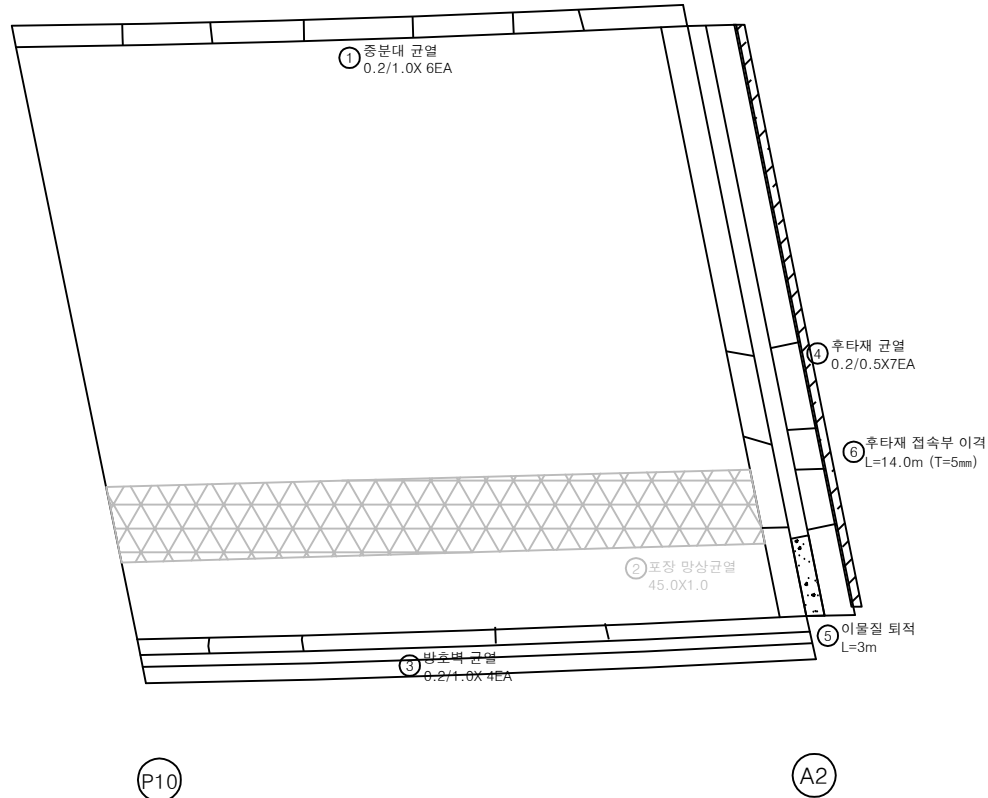
| 번호 | 구분 | 부재 | 손상내용 | 손상현황 | | | | | | 비 고 |
|---|---|---|---|---|---|---|---|---|---|---|
| 1 | 19하 | 중분대 | 중분대 균열 | 0.2 | 1.0 | | 6.00 | m | 6 | |
| 2 | 19하 | 교면포장 | 포장 망상균열 | | 45.0 | 1.0 | 45.00 | m <sup>2</sup> | 1 | 21'설 보수 |
| 3 | 19하 | 방호벽 | 방호벽 균열 | 0.2 | 1.0 | | 4.00 | m | 4 | |
| 4 | 19하 | 신속이음 | 후타재 균열 | 0.2 | 0.5 | | 3.50 | m | 7 | |
