상촌교

## 작업사진 및 손상현황

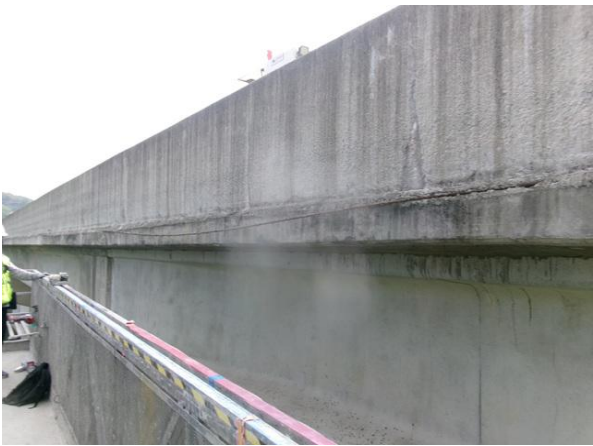
| 바닥판하면 | | | |
|---|---|---|---|
| 손상현황 | • S7 철근노출 (0.1×6.0) | 손상현황 | • S7 철근노출 (0.1×6.0) |
| 원 인 | • 시공시 다짐미흡, 피복부족 | 원 인 | • 시공시 다짐미흡, 피복부족 |

| 바닥판하면 | | | |
|---|---|---|---|
| 조치방안 | • 단면보수+방청 | 조치방안 | • 단면보수+방청 |

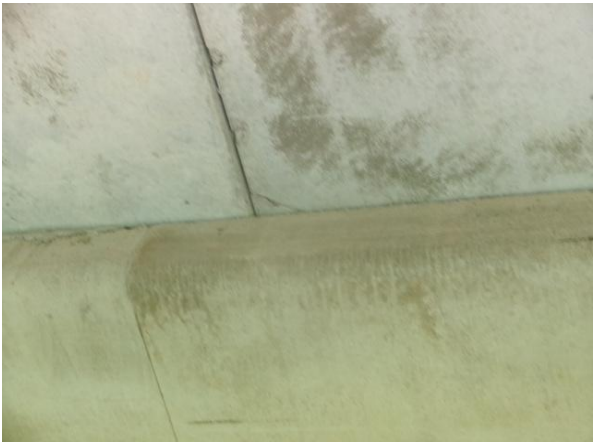
| 바닥판하면 | | | |
|---|---|---|---|
| 손상현황 | • S8 데크플레이트 파손 (0.1×0.1) | 손상현황 | • S11 배수관 주위 백태 |
| 원 인 | • 시공시 부주의 등 | 원 인 | • 우수유입, 습기흡착 |

| 바닥판하면 | | | |
|---|---|---|---|
| 조치방안 | • 단면보수 | 조치방안 | • 표면처리 |

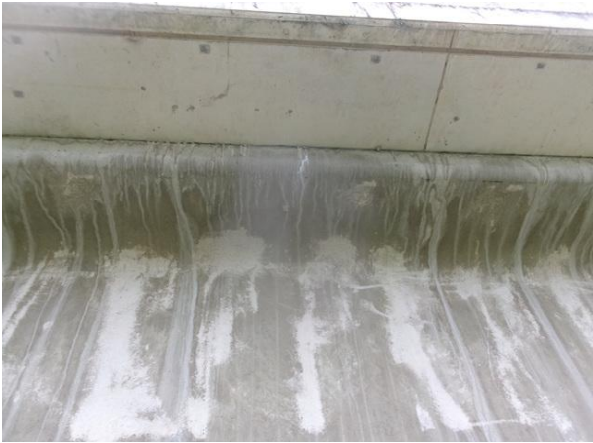
| 거더 | | | |
|---|---|---|---|
| 손상현황 | • S8-G1 백태(0.1×0.5×8EA) | 손상현황 | • S9-G1 백태(0.1×0.5×8EA) |
| 원 인 | • 외부 우수유입 | 원 인 | • 외부 우수유입 |

| 거더 | | | |
|---|---|---|---|
| 조치방안 | • 표면처리 | 조치방안 | • 표면처리 |

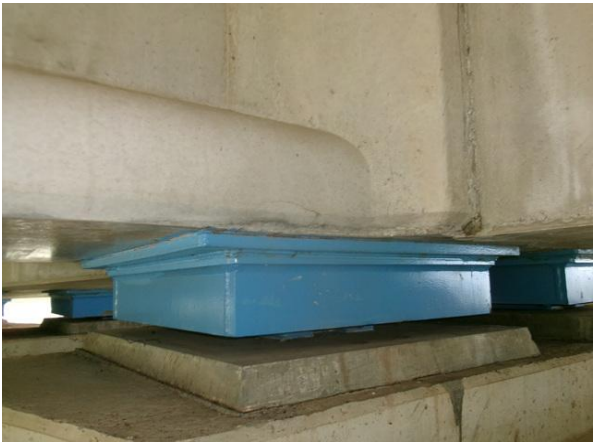
| 거더 | | | |
|---|---|---|---|
| 손상현황 | • S9-G3 충분리(0.1×0.2×5EA) | 손상현황 | • S9-G5 충분리(0.1×0.2×2EA) |
| 원 인 | • 시공시 다짐부족, 거푸집 조기탈거 | 원 인 | • 시공시 다짐부족, 거푸집 조기탈거 |

| 거더 | | | |
|---|---|---|---|
| 조치방안 | • 단면보수 | 조치방안 | • 단면보수 |

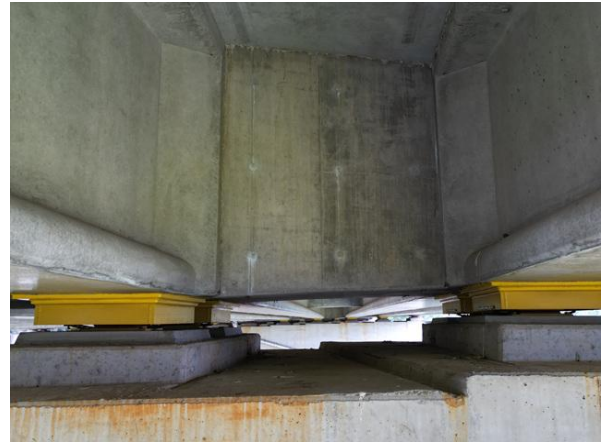
손상현황 • S3 백태(0.2×0.3×5EA)

원 인 • 외부 우수유입

조치방안 • 표면처리

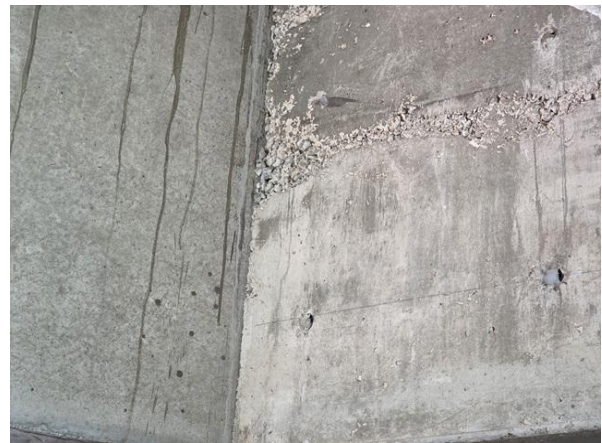
손상현황 • S8 재료분리(2.0×0.5)

원 인 • 다짐미흡, 거푸지 조기탈형 등

조치방안 • 단면보수

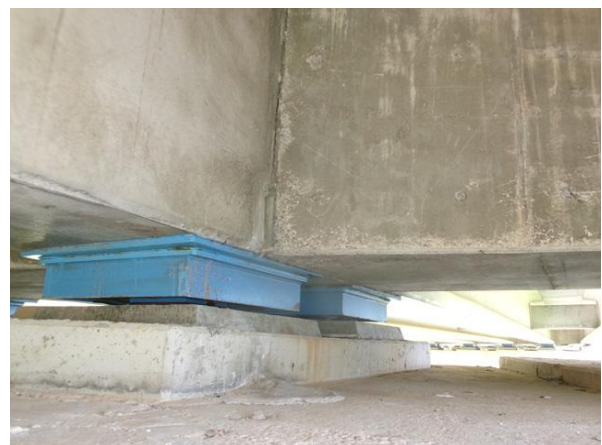
손상현황 • S8 재료분리(0.5×0.5)

원 인 • 다짐미흡, 거푸지 조기탈형 등

조치방안 • 단면보수

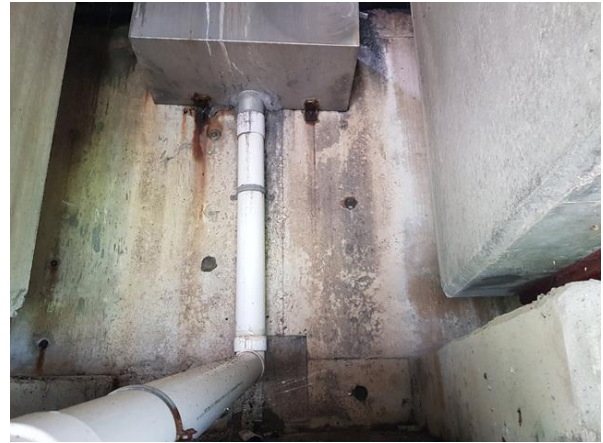
| 손상현황 | • A1 누수흔적 (1.0×2.0) |
| 원 인 | • 외부 우수유입 |

| 조치방안 | • 주의관찰 |

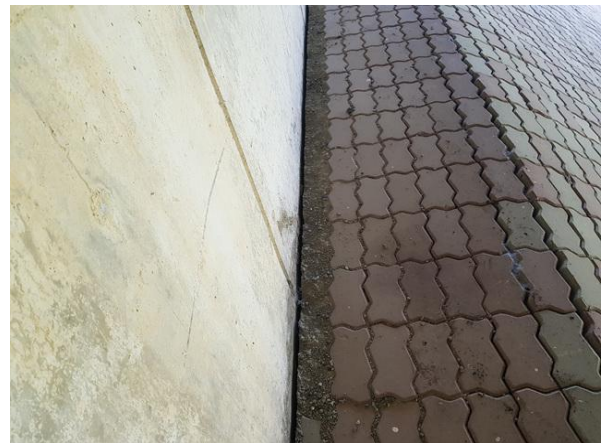
| 손상현황 | • A1 법면 이격 (L=14.0m) |
| 원 인 | • 법면침하, 외부 우수유입 등 |

| 조치방안 | • 주의관찰 |

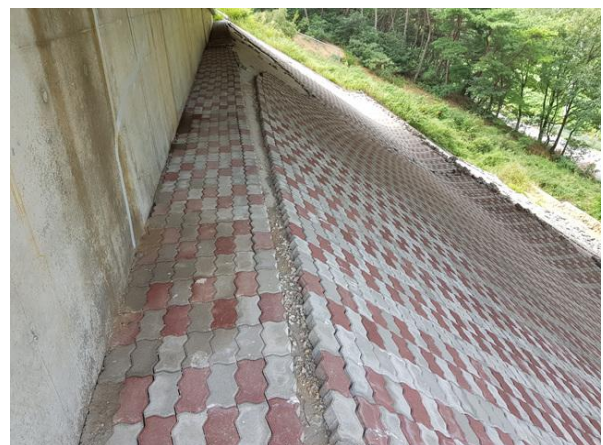
| 손상현황 | • A2 법면 밀림 (L=15.0m) |
| 원 인 | • 법면침하, 외부 우수유입 등 |

| 조치방안 | • 주의관찰 |

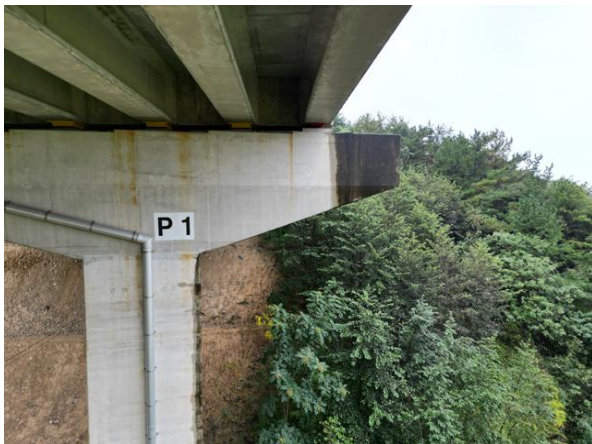
| 손상현황 | • P1 코핑부 표면오염(1.5×1.5) |
| 원 인 | • 우수유입 등 |

| 조치방안 | • 주의관찰 |

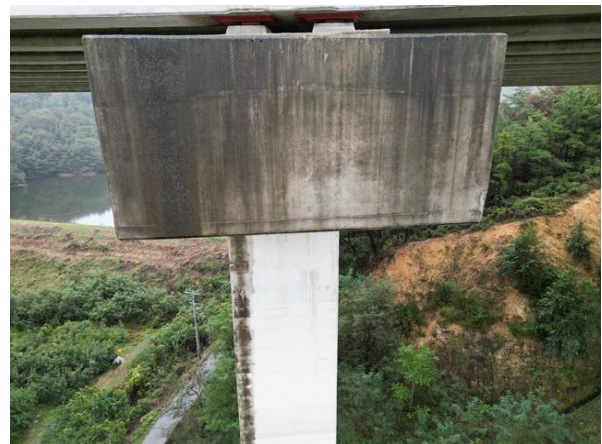
| 손상현황 | • P2 기둥부 균열(0.3mm미만) |
| 원 인 | • 건조수축 등 |

| 조치방안 | • 표면처리 |

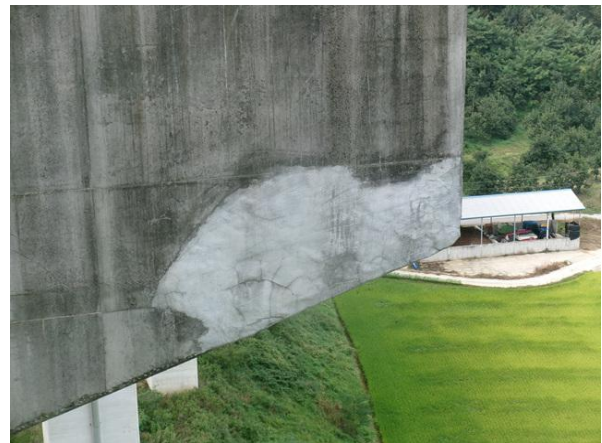
| 손상현황 | • P6 코핑부 충분리(1.0×0.5) 265 |
| 원 인 | • 시공미흡, 다짐미흡 등 |

| 조치방안 | • 단면보수 |

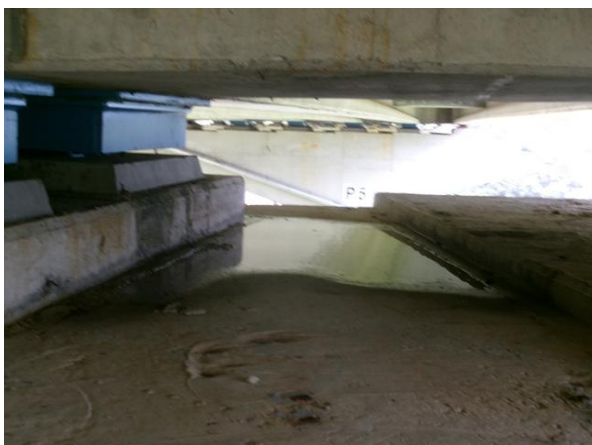
| 손상현황 | • P6 코핑부 상면 체수(1.5×3.0) |
| 원 인 | • 우수유입 등 |

| 조치방안 | • 주의관찰 |

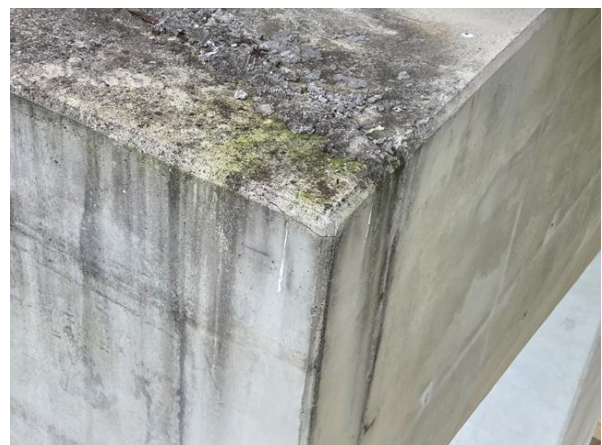
| 손상현황 | • P8 코핑부 충분리(0.4×0.4) |
| 원 인 | • 시공미흡, 다짐미흡 등 |

| 조치방안 | • 단면보수 |

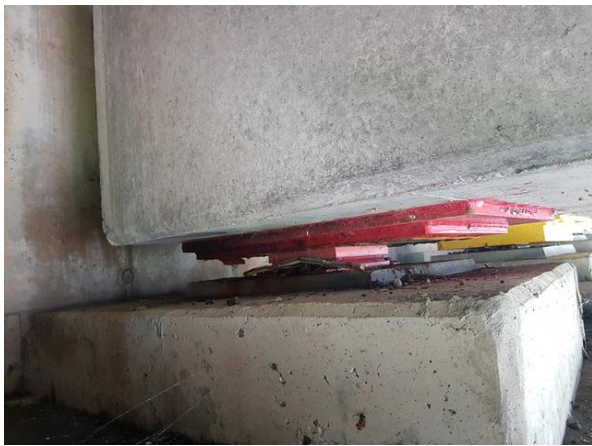
| 손상현황 | • A1-Sh6 이동량 표지판 탈락 |
| 원 인 | • 시공 불량 등 |

| 조치방안 | • 정비(교체) |

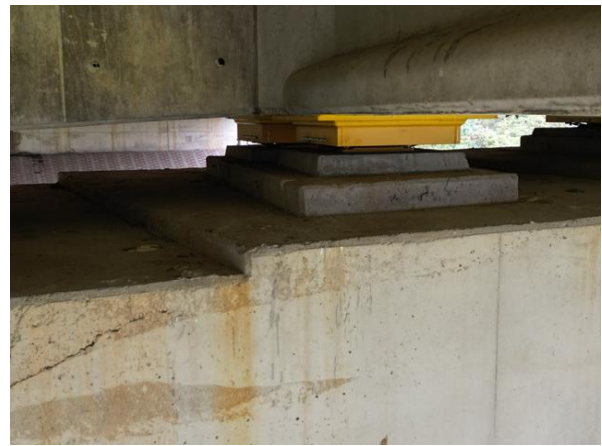
| 손상현황 | • P1-Sh10 충분리(0.2×0.2) |
| 원 인 | • 다짐미흡, 거푸집 조기탈거 등 |

| 조치방안 | • 단면보수 |

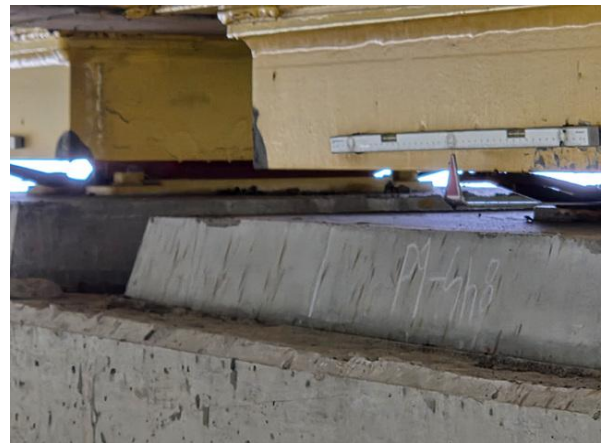
| 손상현황 | • P9-Sh8 몰탈 균열(0.3mm미만) |
| 원 인 | • 초기 건조수축 등 |

| 조치방안 | • 표면처리 |

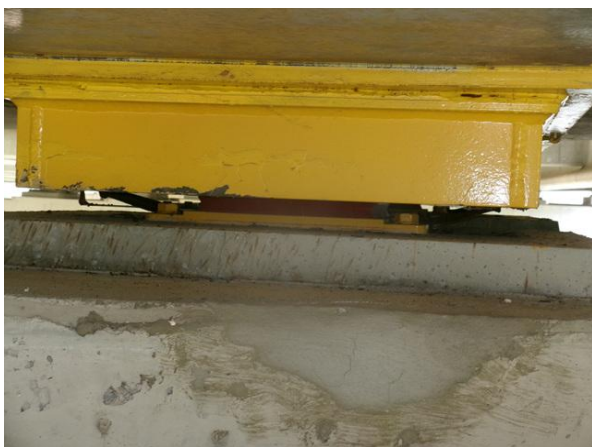
| 손상현황 | • P9-Sh9 몰탈 균열(0.3mm미만) |
| 원 인 | • 초기 건조수축 등 |

| 조치방안 | • 표면처리 |

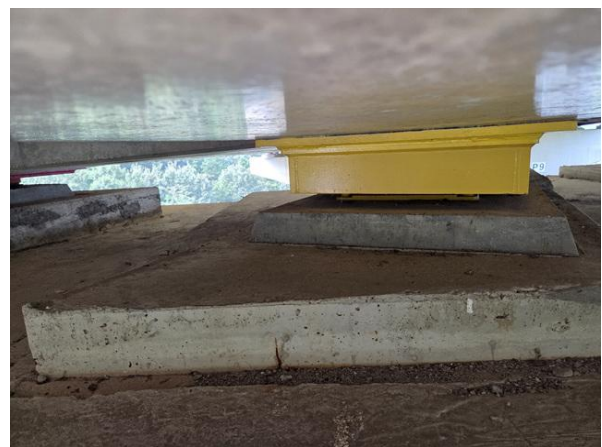
| 손상현황 | • P10-Sh11 몰탈 충분리(0.1×0.1) |
| 원 인 | • 다짐불량, 거푸집 조기 탈거 |

| 조치방안 | • 단면보수 |

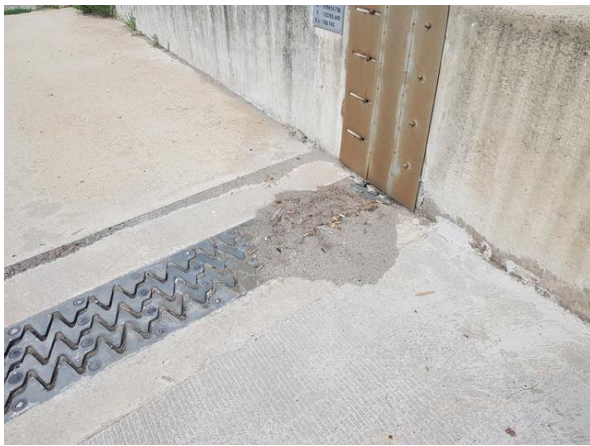
| 손상현황 | • A1 본체 이물질퇴적(L=2.0m) |
| 원 인 | • 공용중 열화 |

| 조치방안 | • 청소 |

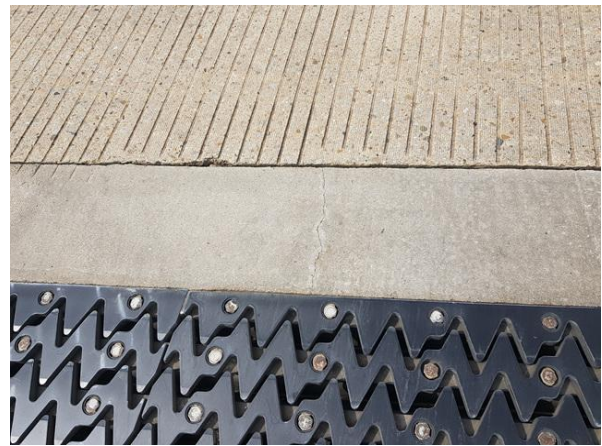
| 손상현황 | • A1 후타재 균열 |
| 원 인 | • 초기 건조수축 등 |

| 조치방안 | • 주의관찰 |

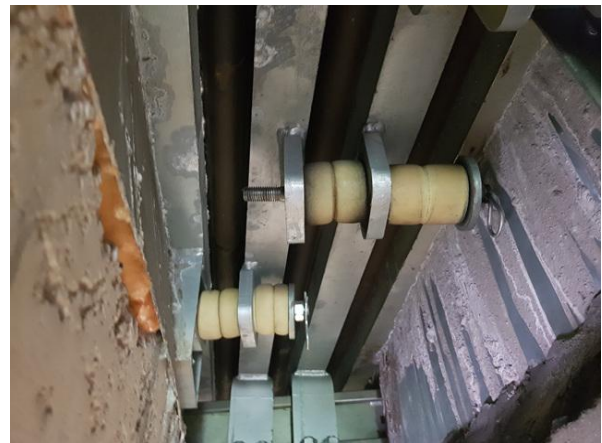
| 손상현황 | • A1 하부 베어링 파손 |
| 원 인 | • 중차량 통행, 진동, 충격 등 |

| 조치방안 | • 정비(교체) |

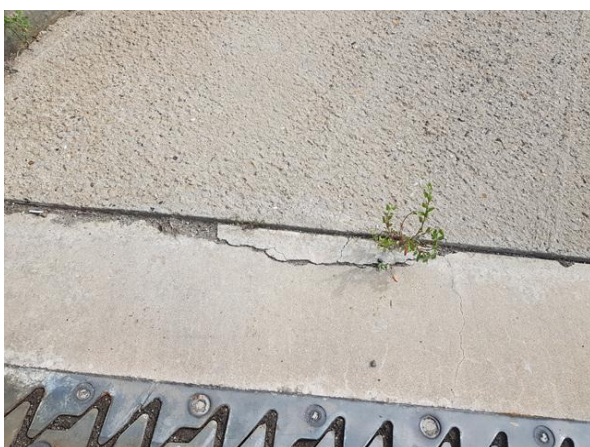
| 손상현황 | • A2 후타재 들뜸(0.2×0.8) |
| 원 인 | • 중차량 통행, 공용중 열화 |

| 조치방안 | • 주의관찰 |

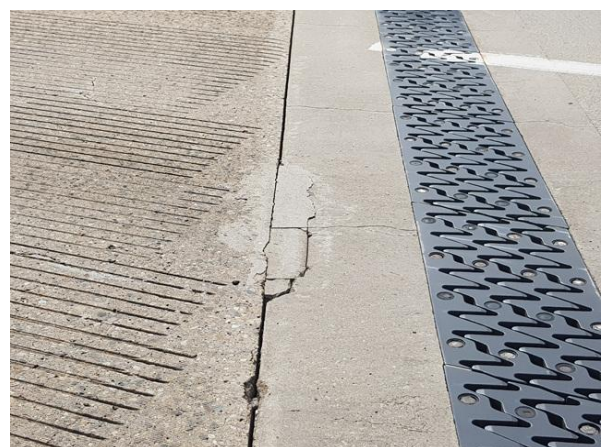
| 손상현황 | • A2 후타재 들뜸(0.2×0.8) |
| 원 인 | • 중차량 통행, 공용중 열화 |

| 조치방안 | • 주의관찰 |

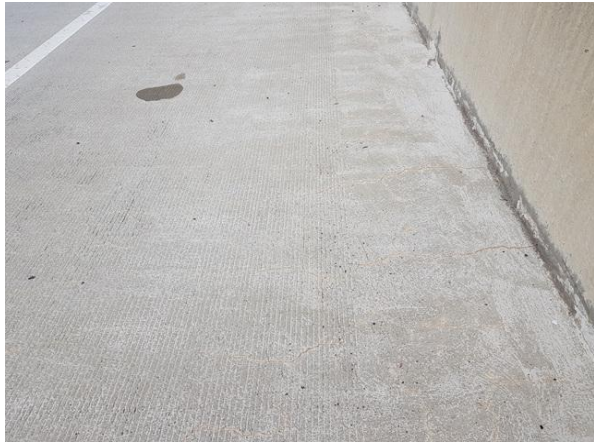
| 교면포장 | | | |
|---|---|---|---|
| 손상현황 | • 교면포장 S1 접속도로 충분리 | 손상현황 | • 교면포장 S6 포장 망상균열 |
| 원 인 | • 중차량 통행 등 | 원 인 | • 건조수축 등 |

| 교면포장 | | | |
|---|---|---|---|
| 조치방안 | • 주의관찰 | 조치방안 | • 주의관찰 |

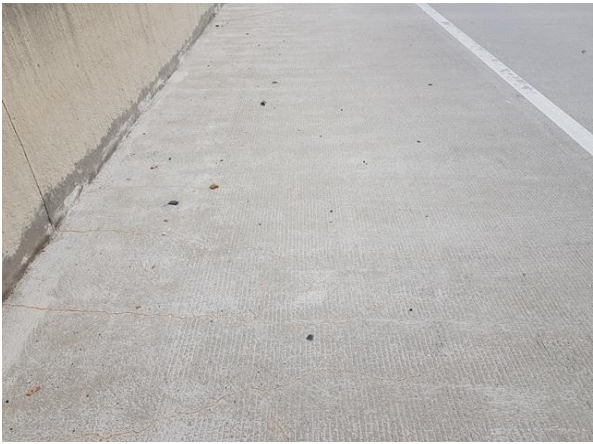
| 교면포장 | | | |
|---|---|---|---|
| 손상현황 | • 교면포장 S6 포장 망상균열 | 손상현황 | • 교면포장 S11 접속도로 이격 |
| 원 인 | • 건조수축 등 | 원 인 | • 후타재 건조수축 등 |

| 교면포장 | | | |
|---|---|---|---|
| 조치방안 | • 주의관찰 | 조치방안 | • 주의관찰 |

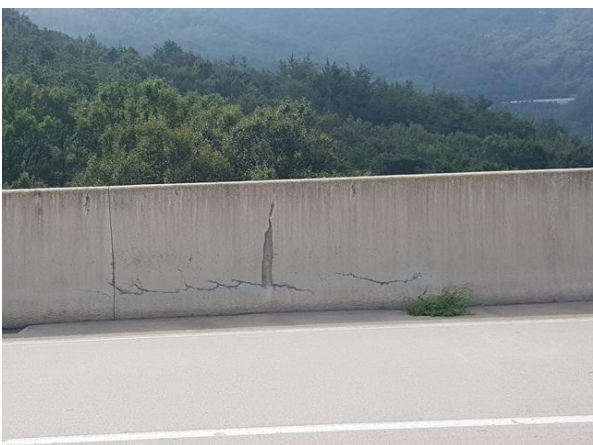
| 방호벽 및 중분대 | | | |
|---|---|---|---|
| 손상현황 | • S9 중분대 균열(0.3mm미만) | 손상현황 | • S9 중분대 균열(0.3mm미만) |
| 원 인 | • 초기 건조수축 등 | 원 인 | • 초기 건조수축 등 |

| 방호벽 및 중분대 | | | |
|---|---|---|---|
| 조치방안 | • 주의관찰 | 조치방안 | • 주의관찰 |

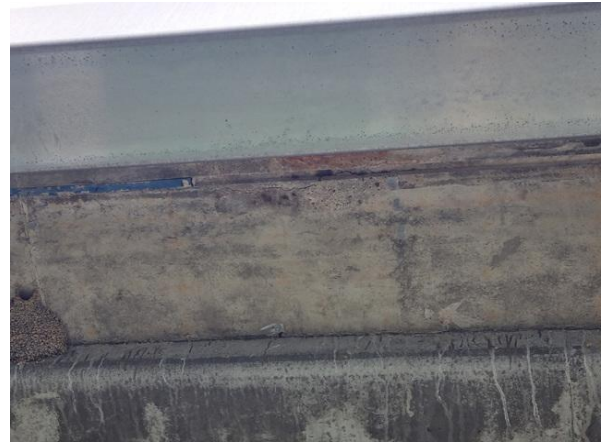
손상현황  
원 인  
조치방안

- S3 물끊기 홈 미제거(1EA)
- 시공미흡 등
- 정비(제거)

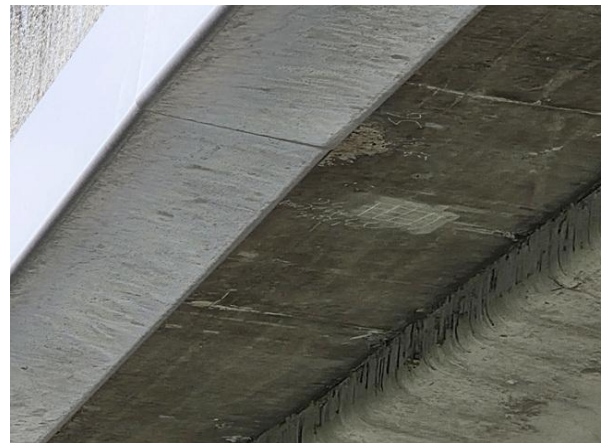
손상현황  
원 인  
조치방안

- S5 균열부 백태(0.2×0.3)
- 우수유입, 습기흡착 등
- 표면처리

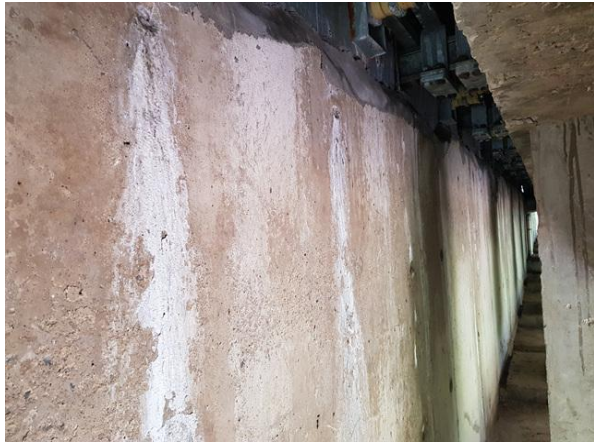
| 교대 | | | |
|---|---|---|---|
| 손상현황 | • A1 백태 (0.2×0.5) | 손상현황 | • A1 백태 (0.2×2.0) |
| 원 인 | • 외부 우수유입 | 원 인 | • 외부 우수유입 |

| 교대 | | | |
|---|---|---|---|
| 조치방안 | • 표면처리 | 조치방안 | • 표면처리 |

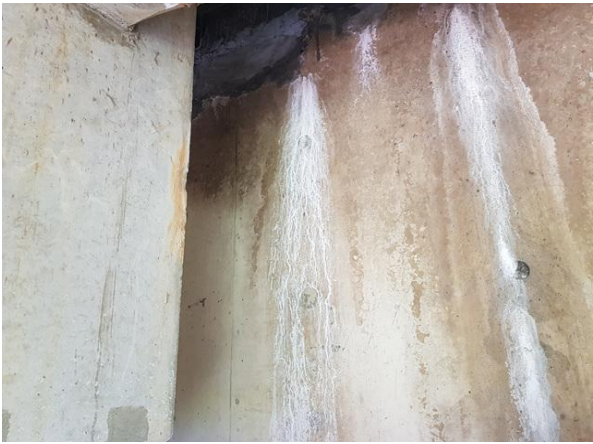
| 교대 | | | |
|---|---|---|---|
| 손상현황 | • A1 백태 (0.2×2.0) | 손상현황 | • A1 백태 (0.2×2.0) |
| 원 인 | • 외부 우수유입 | 원 인 | • 외부 우수유입 |

| 교대 | | | |
|---|---|---|---|
| 조치방안 | • 표면처리 | 조치방안 | • 표면처리 |

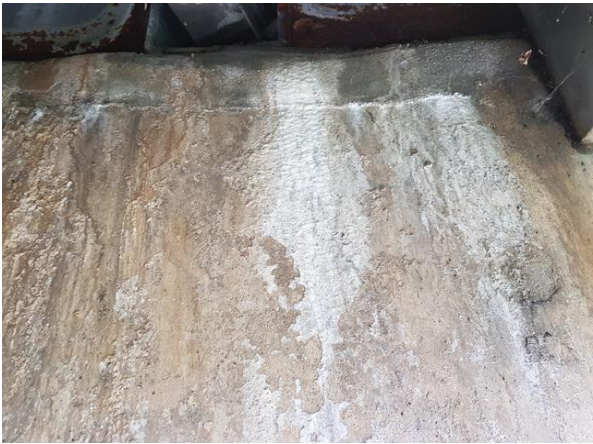
| 교대 | | | |
|---|---|---|---|
| 손상현황 | • A2 백태 (13.0×1.0) | 손상현황 | • A2 법면 밀림 (L=15.0m) |
| 원 인 | • 외부 우수유입 | 원 인 | • 법면침하, 외부 우수유입 등 |

| 교대 | | | |
|---|---|---|---|
| 조치방안 | • 표면처리 | 조치방안 | • 주의관찰 |

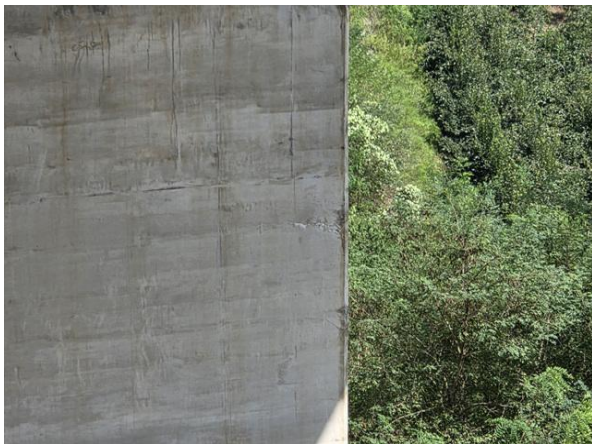
손상현황 • P1 기둥부 균열부백태(0.5×0.2)  
원 인 • 초기 건조수축, 우수유입 등  
조치방안 • 표면처리

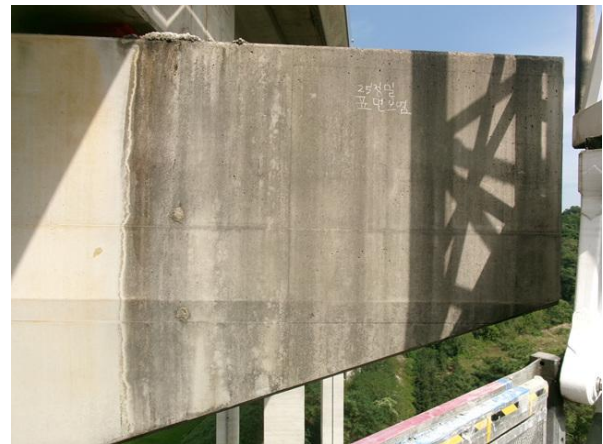
손상현황 • P1 코핑부 표면오염(2.0×2.0)  
원 인 • 외부 우수유입  
조치방안 • 주의관찰

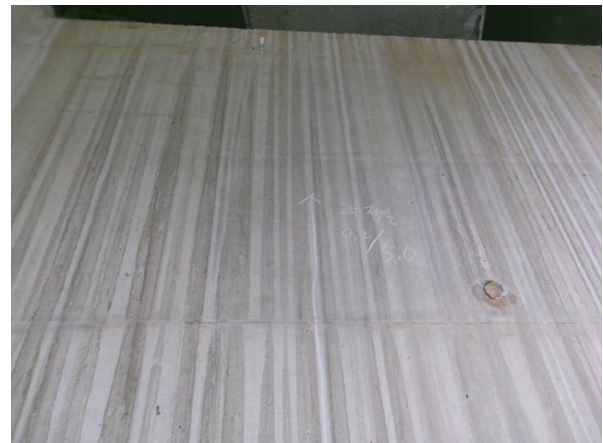
손상현황 • P4 코핑부 균열(0.3mm미만)  
원 인 • 초기 건조수축 등  
조치방안 • 표면처리

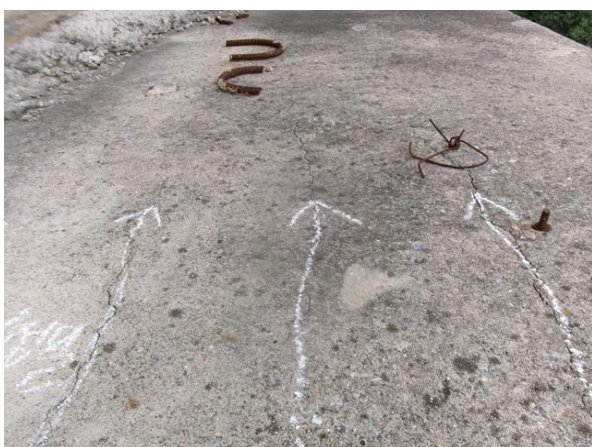
손상현황 • P4 코핑부 상면 균열(0.3mm이상)  
원 인 • 초기 건조수축 등  
조치방안 • 주입보수

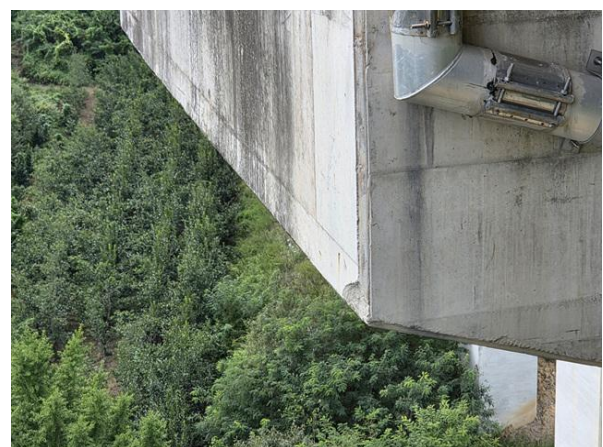
손상현황 • P7 코핑부 파손(0.2×0.2) 859  
원 인 • 다짐부족, 거푸집 조기탈거 등  
조치방안 • 단면보수

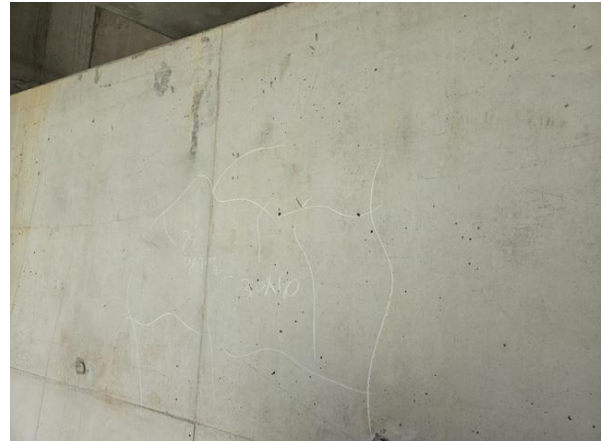
손상현황 • P9 코핑부 망상균열(3.0×1.0)  
 원인 • 초기 건조수축 등 887  
 조치방안 • 표면처리

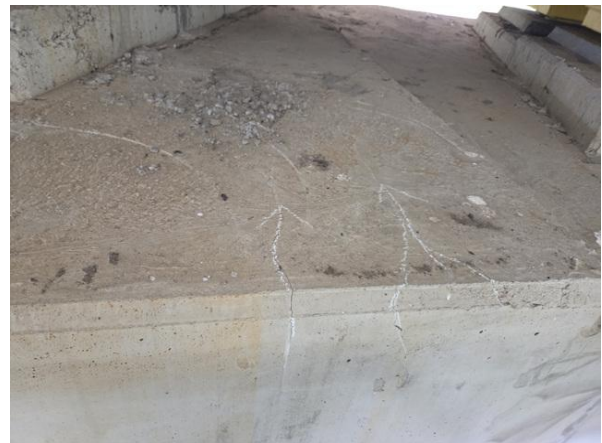
손상현황 • P10 코핑부 균열(0.3mm이상)  
 원인 • 초기 건조수축 등  
 조치방안 • 표면처리

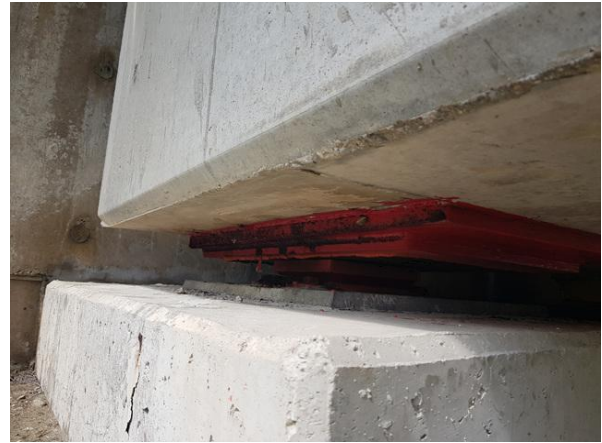
손상현황  
원 인  
조치방안

- A1-Sh6 Plate 부식
- 외부 우수유입, 습기흡착 등
- 재도장

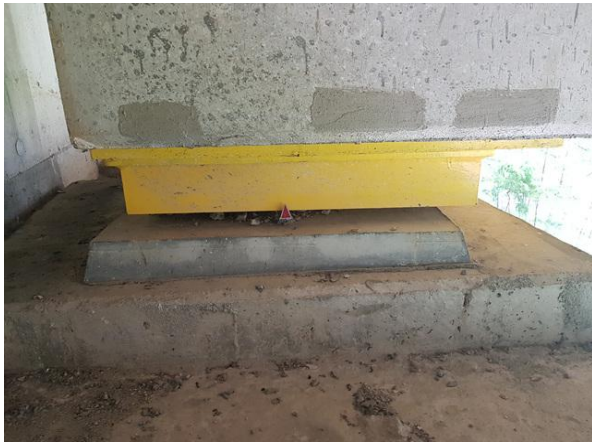
손상현황  
원 인  
조치방안

- A1-Sh3 이동량 표시판 탈락
- 외부충격, 시공불량 등
- 정비(재설치)

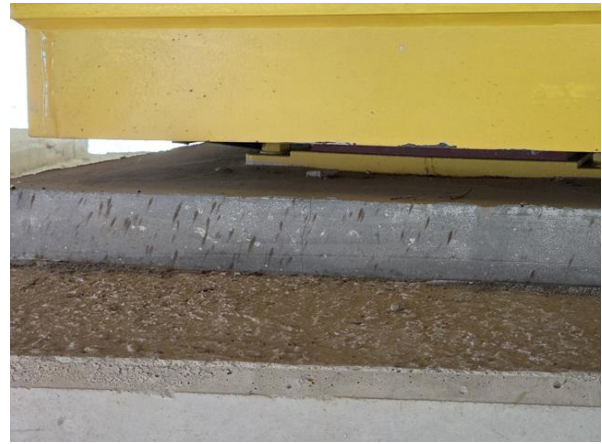
손상현황  
원 인  
조치방안

- P1-Sh2 몰탈 균열(0.3mm미만)
- 초기 건조수축 등
- 표면처리

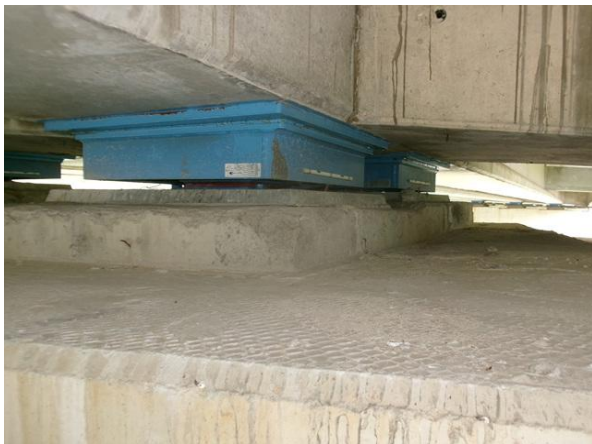
손상현황  
원 인  
조치방안

- P4-Sh5 받침콘크리트 파손(0.2×0.5)
- 다짐부족, 거푸집 조기탈거 등
- 단면보수

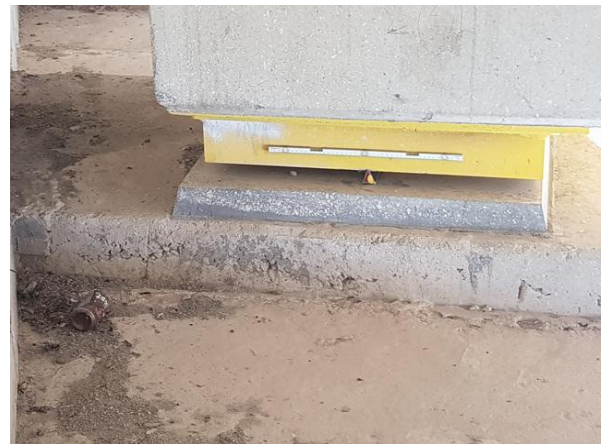
손상현황  
원 인  
조치방안

- A2-Sh3 받침콘크리트 재료분리(0.2×0.5)
- 다짐부족, 거푸집 조기탈거 등
- 단면보수

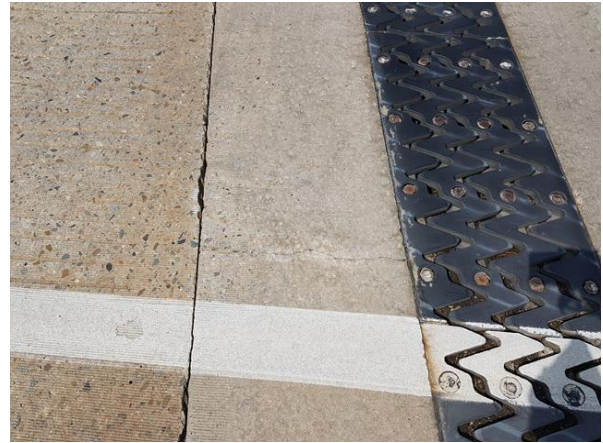
손상현황 • A1 후타재 균열

원 인 • 초기 건조수축 등

조치방안 • 주의관찰

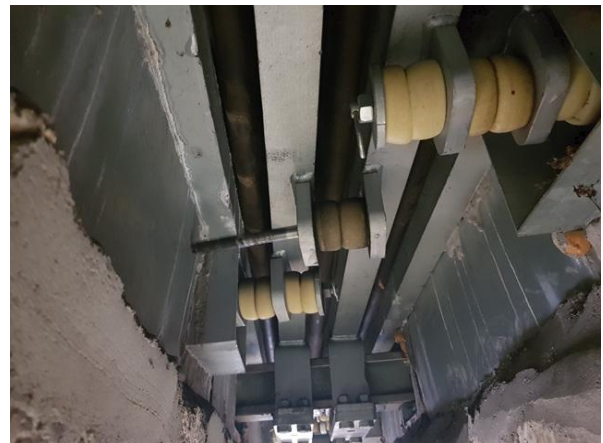
손상현황 • A1 하부 베어링 파손

원 인 • 시공불량, 중차량 진동 등

조치방안 • 정비(교체)

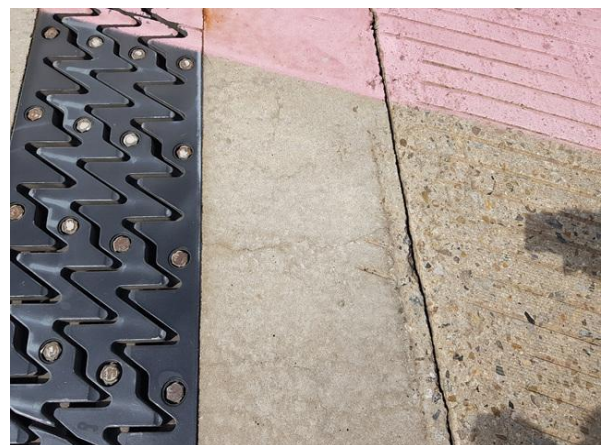
손상현황 • A2 후타재 균열

원 인 • 초기 건조수축 등

조치방안 • 주의관찰

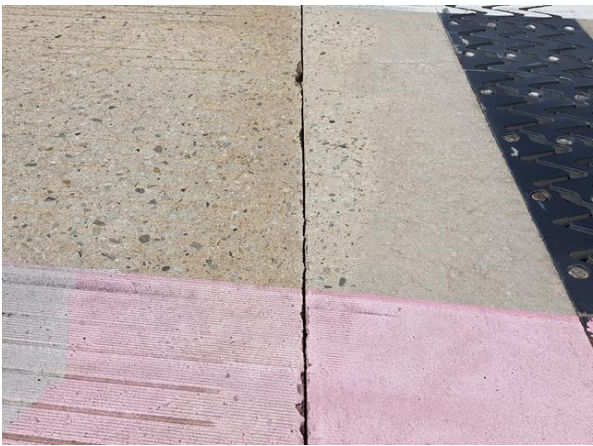
| 교면포장 | | | |
|---|---|---|---|
| 손상현황 | • S1 접속부 이격 | 손상현황 | • S1 접속부 이격 |
| 원 인 | • 접속부 침하 등 | 원 인 | • 접속부 침하 등 |

| 교면포장 | | | |
|---|---|---|---|
| 조치방안 | • 주의관찰 | 조치방안 | • 주의관찰 |

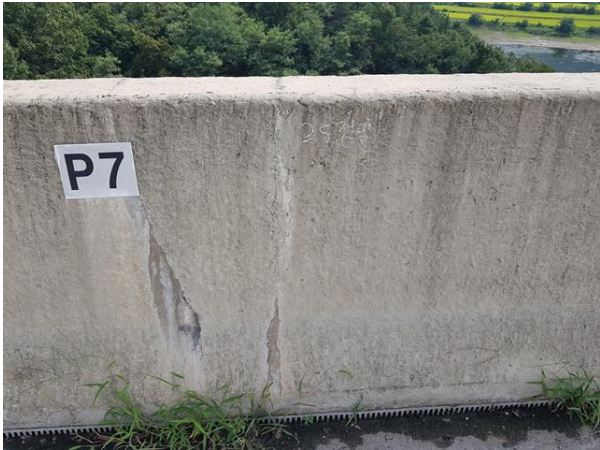
| 방호벽 및 중분대 | | | |
|---|---|---|---|
| 손상현황 | • S7 방호벽 균열(0.3mm미만) | 손상현황 | • S9 중분대 균열부 백태(0.1×1.0) |
| 원 인 | • 초기 건조수축 등 | 원 인 | • 외부 우수유입 |

| 방호벽 및 중분대 | | | |
|---|---|---|---|
| 조치방안 | • 주의관찰 | 조치방안 | • 주의관찰 |

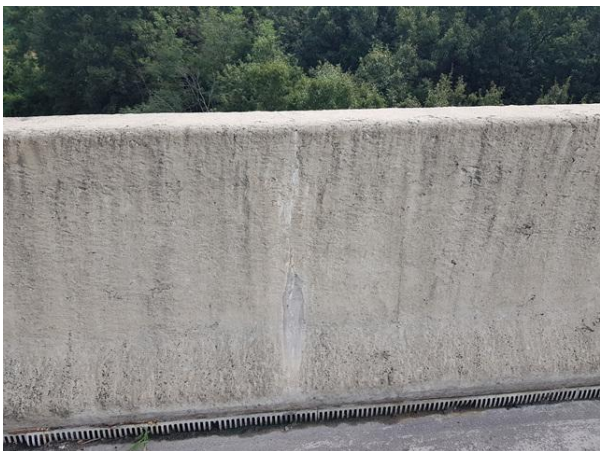
| 방호벽 및 중분대 | | | |
|---|---|---|---|
| 손상현황 | • S10 방호벽 균열(0.3mm미만) | 손상현황 | • S10 중분대 균열부 백태(0.1×2.0) |
| 원 인 | • 초기 건조수축 등 | 원 인 | • 외부 우수유입 |

| 방호벽 및 중분대 | | | |
|---|---|---|---|
| 조치방안 | • 주의관찰 | 조치방안 | • 주의관찰 |
