상주영천고속도로 2024~2025년 시설물 안전점검 용역  
(2025년 하반기 정밀안전점검)

# 외 관 조 사 망 도

양지교

2025.12

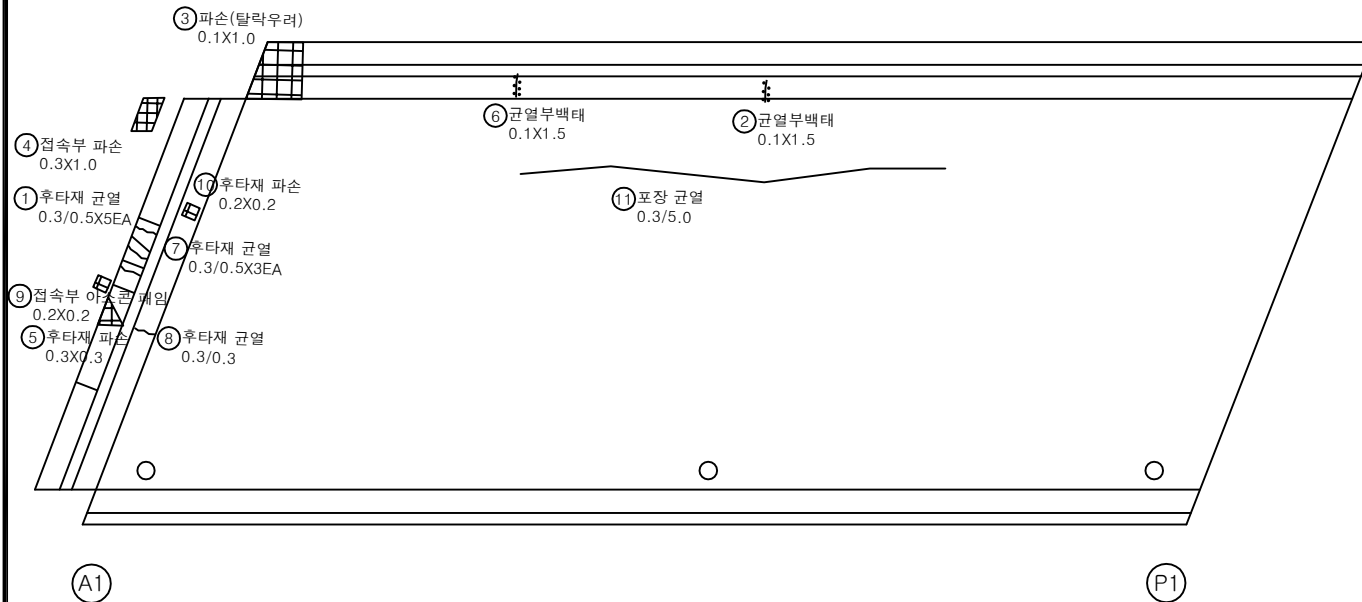
ID : 양지교(상주방향) 교면포장 S1

| 번호 | 구분 | 부재 | 손상내용 | 손상현황 | | | | | 비고 |
|---|---|---|---|---|---|---|---|---|---|
| 1 | 19하 | 신축이음 | 후타재 균열 | 0.3 | 0.5 | | 2.50 | m | 5 |
| 2 | 19하 | 방호벽 | 균열부백태 | | 0.1 | 1.5 | 0.15 | m <sup>2</sup> | 1 |
| 3 | 20상 | 방호벽 | 방호벽 파손(탈락우려) | | 0.1 | 1.0 | 0.10 | m <sup>2</sup> | 1 |
| 4 | 21하 | 교면포장 | 접속부 파손 | 0.3 | 1.0 | 0.30 | m <sup>2</sup> | | 1 |
| 5 | 23하 | 신축이음 | 후타재 파손 | | 0.3 | 0.3 | 0.09 | m <sup>2</sup> | 1 |
| 6 | 25하 | 방호벽 | 균열부백태 | | 0.1 | 1.5 | 0.15 | m <sup>2</sup> | 1 |
| 7 | 25하 | 신축이음 | 후타재 균열 | 0.3 | 0.5 | | 1.50 | m | 3 |
| 8 | 25하 | 신축이음 | 후타재 균열 | 0.3 | 0.3 | | 0.30 | m | 1 |
| 9 | 25하 | 교면포장 | 접속부 아스콘 패임 | | 0.2 | 0.2 | 0.04 | m <sup>2</sup> | 1 |
| 10 | 25하 | 신축이음 | 후타재 파손 | | 0.2 | 0.2 | 0.04 | m <sup>2</sup> | 1 |
| 11 | 25하 | 교면포장 | 포장 균열 | 0.3 | 5.0 | | 5.00 | m | 1 |

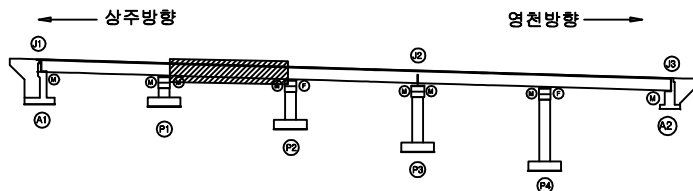
① 균열부백테  
0.1X1.5X 5EA② 포장 균열  
0.3/3.0KEY  
PLAN

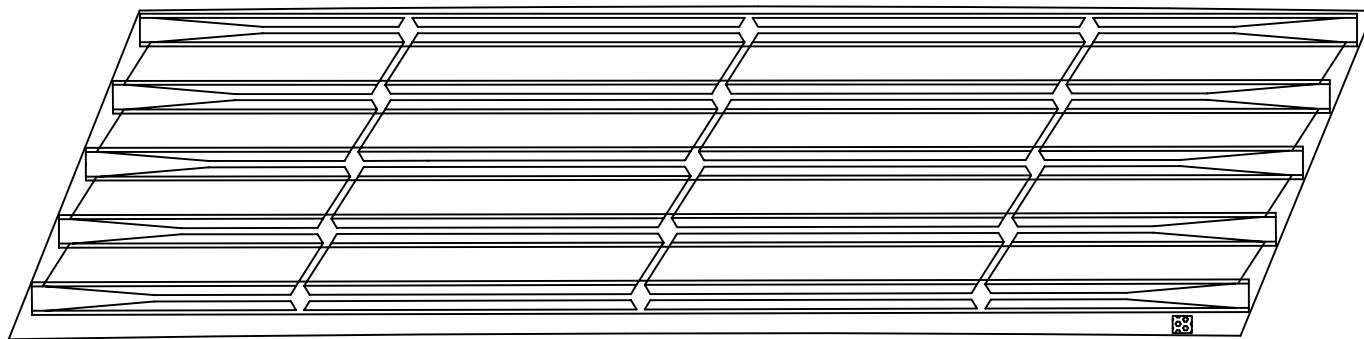
① 배수관 주위 백태  
0.5X0.5

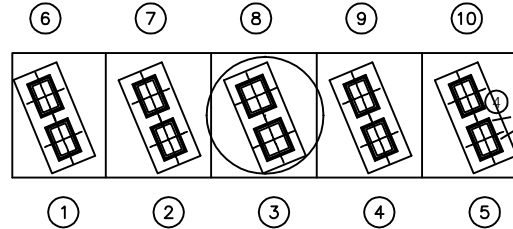
평면도

받침콘크리트 균열  
0.2/0.2X 2EA
