상주영천고속도로 2024~2025년 시설물 안전점검 용역  
(2025년 하반기 정밀안전점검)

# 외 관 조 사 망 도

양지교

2025.12

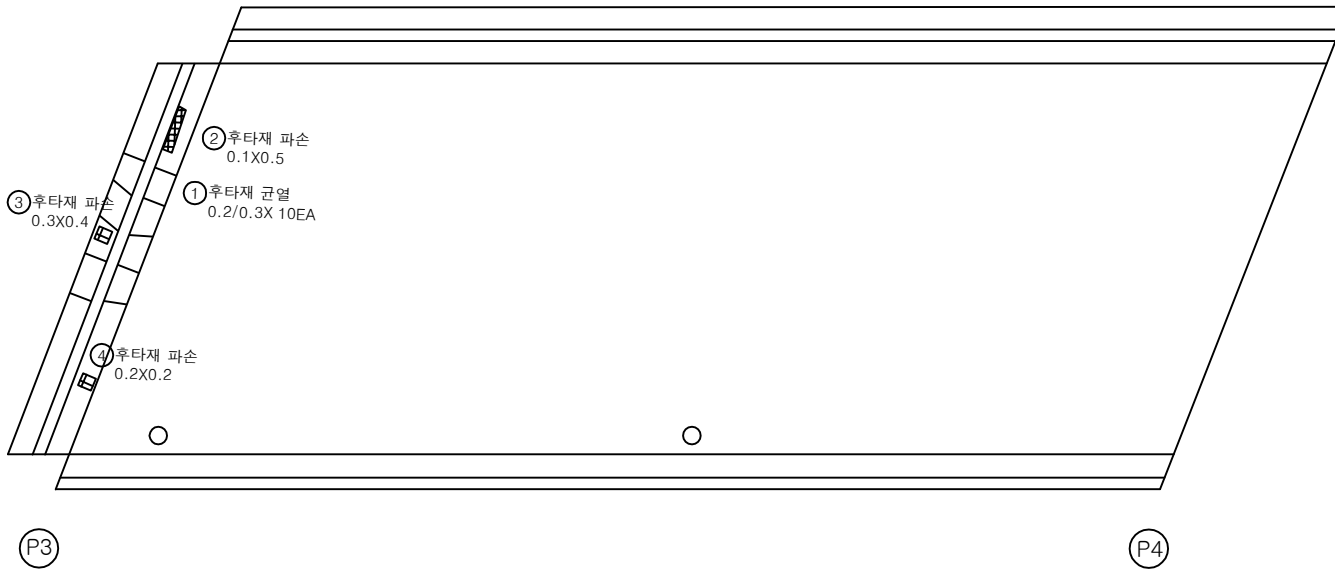
| 번호 | 구분 | 부재 | 손상내용 | 손상현황 | | | | | | 비고 |
|---|---|---|---|---|---|---|---|---|---|---|
| 1 | 19하 | 신축이음 | 후타재 균열 | 0.2 | 0.3 | | 3.00 | m | 10 | |

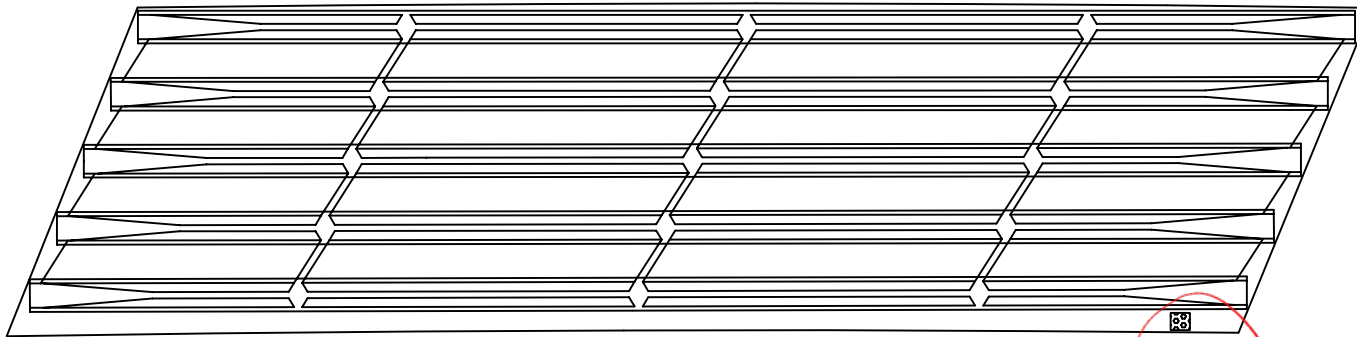
① 배수관 주위 백태  
0.5X0.5

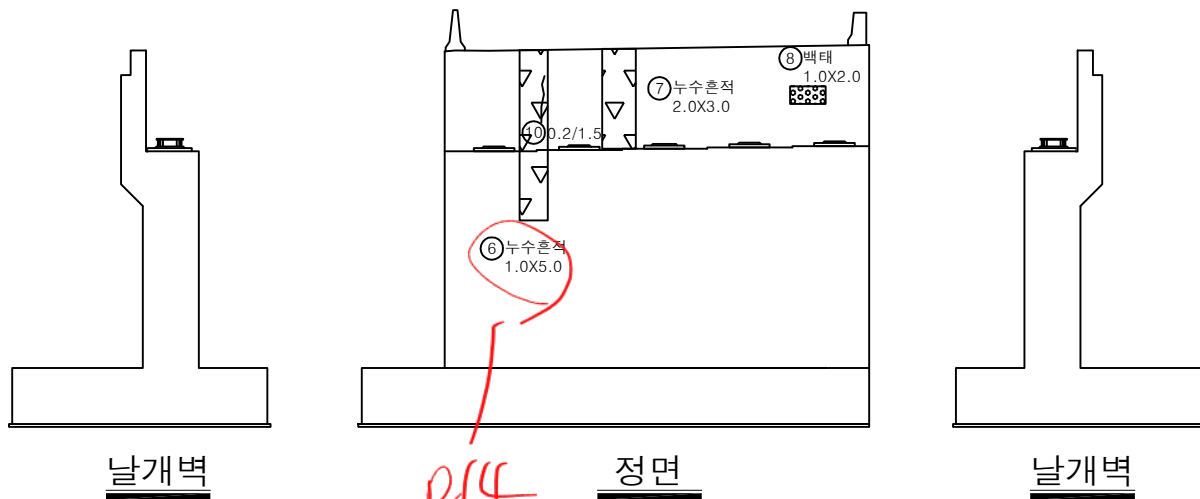
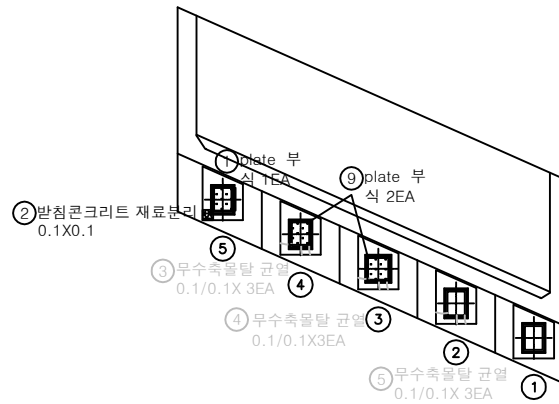
| 번호 | 구분 | 부재 | 손상내용 | 손상현황 | | | | | 비고 |
|---|---|---|---|---|---|---|---|---|---|
| 1 | 19하 | 교량받침 | plate 부식 | | | | 1.00 | EA | 1 |
| 3 | 19하 | 교량받침 | 무수축물탈 균열 | 0.1 | 0.1 | | 0.30 | m | 3 |
| 4 | 19하 | 교량받침 | 무수축물탈 균열 | 0.1 | 0.1 | | 0.30 | m | 3 |
| 5 | 19하 | 교량받침 | 무수축물탈 균열 | 0.1 | 0.1 | | 0.30 | m | 3 |
| 6 | 19하 | 교대 | 누수흔적 | | 1.0 | 5.0 | 5.00 | m² | 1 |
| 7 | 19하 | 교대 | 누수흔적 | | 2.0 | 3.0 | 6.00 | m² | 1 |
| 9 | 23상 | 교량받침 | plate 부식 | | | | 2.00 | EA | 2 |
| 10 | 25하 | 교대 | 균열(0.3mm미만) | 0.2 | 1.5 | | 1.50 | m | 1 |

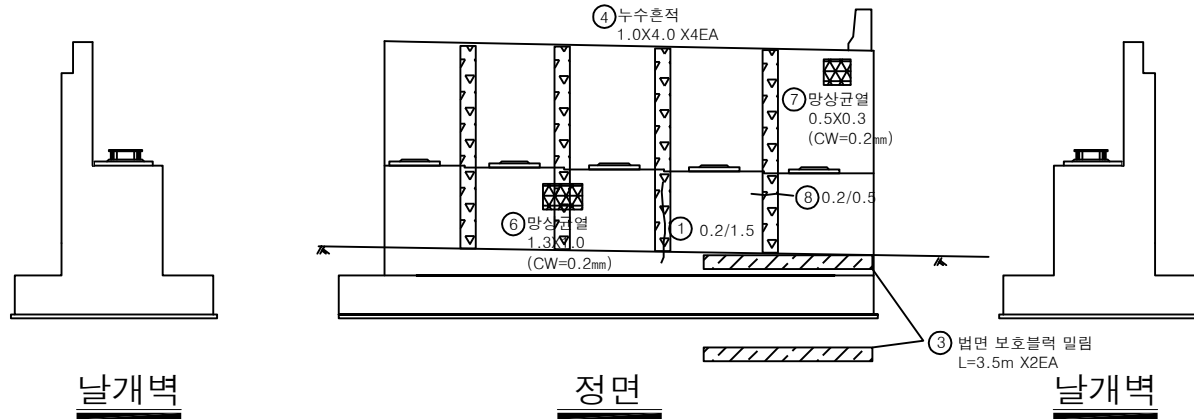
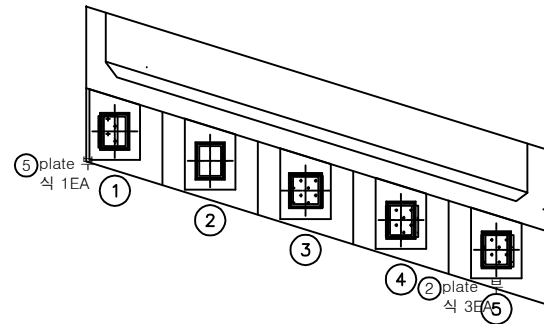
\*범면 보호블럭 밀림

| 번호 | 구분 | 부재 | 손상내용 | 손상현황 | | | | | | 비고 |
|---|---|---|---|---|---|---|---|---|---|---|
| 1 | 21하 | 교대 | 균열(0.3mm미만) | 0.2 | 1.5 | | 1.50 | m | 1 | |
| 2 | 21하 | 교량받침 | plate 부식 | | | | 3.00 | EA | 3 | |
| 4 | 24상 | 교대 | 누수흔적 | | 1.0 | 4.0 | 16.00 | m <sup>2</sup> | 4 | |
| 5 | 25하 | 교량받침 | plate 부식 | | | | 1.00 | EA | 1 | |
| 6 | 25하 | 교대 | 망상균열 | 0.2 | 1.3 | 1.0 | 1.30 | m <sup>2</sup> | 1 | |
| 7 | 25하 | 교대 | 망상균열 | 0.2 | 0.5 | 0.3 | 0.15 | m <sup>2</sup> | 1 | |
| 8 | 25하 | 교대 | 균열(0.3mm미만) | 0.2 | 0.5 | | 0.50 | m | 1 | |
