상주영천고속도로 2024~2025년 시설물 안전점검 용역  
(2025년 하반기 정밀안전점검)

# 외 관 조 사 망 도

장곡교

(주)명성엔지니어링

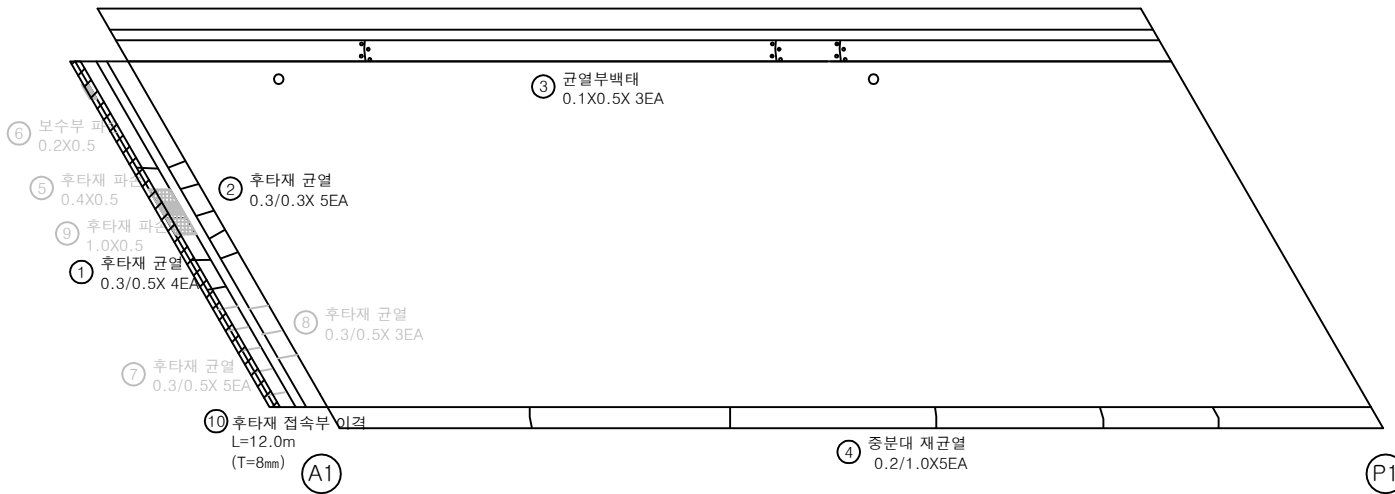
| 번호 | 구분 | 부재 | 손상내용 | 손상현황 | | | | | 비고 |
|---|---|---|---|---|---|---|---|---|---|
| 1 | 19하 | 신축이음 | 후타재 균열 | 0.3 | 0.5 | | 2.00 | m | 4 |
| 2 | 19하 | 신축이음 | 후타재 균열 | 0.3 | 0.3 | | 1.50 | m | 5 |
| 3 | 19하 | 방호벽 | 균열부백대 | 0.1 | 0.5 | | 0.15 | m <sup>2</sup> | 3 |
| 4 | 19하 | 중분대 | 중분대 재균열 | 0.2 | 1.0 | | 5.00 | m | 5 |
| 5 | 19하 | 신축이음 | 후타재 파손 | | 0.4 | 0.5 | 0.20 | m <sup>2</sup> | 1 21상 보수 |
| 6 | 21하 | 교면포장 | 보수부 파손 | | 0.2 | 0.5 | 0.10 | m <sup>2</sup> | 1 25상 보수 |
| 7 | 21하 | 신축이음 | 후타재 균열 | 0.3 | 0.5 | | 2.50 | m | 5 25하 보수 |
| 8 | 21하 | 신축이음 | 후타재 균열 | 0.3 | 0.3 | | 0.90 | m | 3 25하 보수 |
| 9 | 23하 | 신축이음 | 후타재 파손 | | 1.0 | 0.5 | 0.50 | m <sup>2</sup> | 1 24상 보수 |
| 10 | 25하 | 교면포장 | 후타재 접속부 이격 | | 12.0 | | 12.00 | m | 1 |

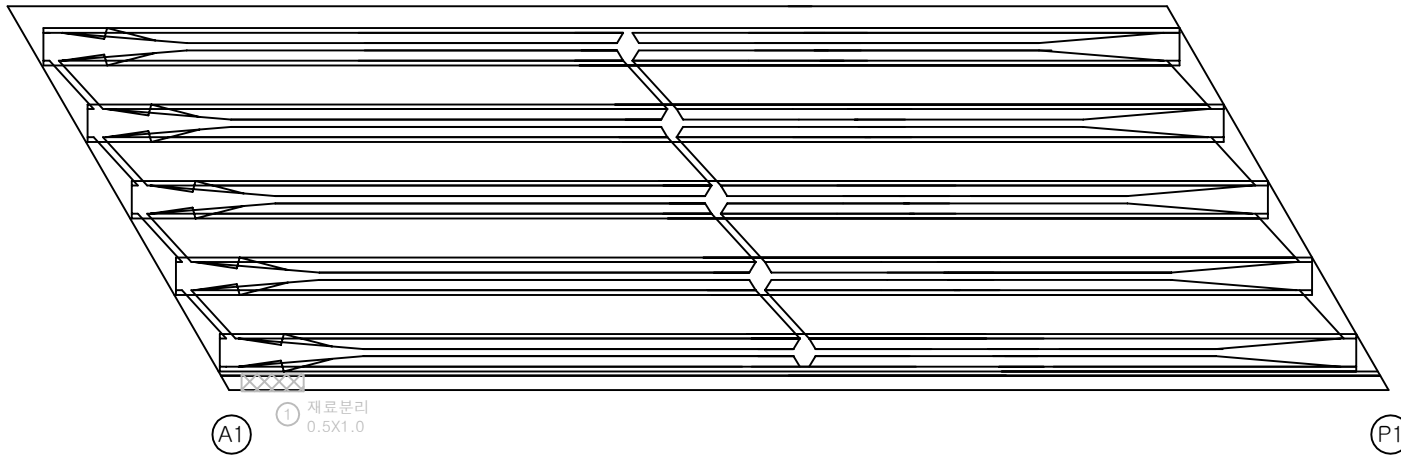
A1

① 재료분리  
0.5X1.0

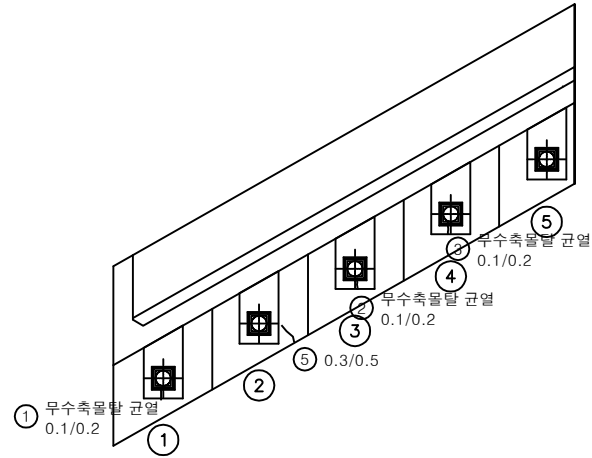
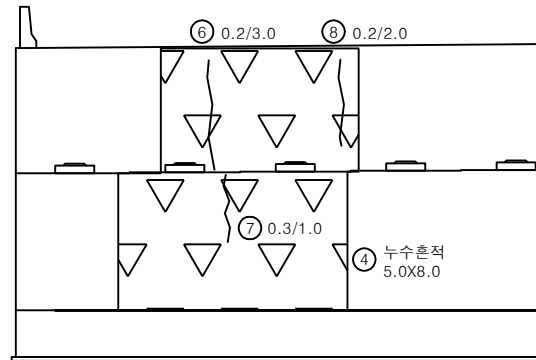
| 번호 | 구분 | 부재 | 손상내용 | 손상현황 | | | | | 비고 |
|---|---|---|---|---|---|---|---|---|---|
| 1 | 19하 | 교량받침 | 무수축물탈 균열 | 0.1 | 0.2 | | 0.20 | m | 1 |
| 2 | 19하 | 교량받침 | 무수축물탈 균열 | 0.1 | 0.2 | | 0.20 | m | 1 |
| 3 | 19하 | 교량받침 | 무수축물탈 균열 | 0.1 | 0.2 | | 0.20 | m | 1 |
| 4 | 21하 | 교대 | 누수흔적 | | 5.0 | 8.0 | 40.00 | m <sup>2</sup> | 1 |
| 5 | 23하 | 교대 | 균열(0.3mm이상) | 0.3 | 0.5 | | 0.50 | m | 1 |
| 6 | 23하 | 교대 | 균열(0.3mm미만) | 0.2 | 3.0 | | 3.00 | m | 1 |
| 7 | 25상 | 교대 | 균열(0.3mm이상) | 0.3 | 1.0 | | 1.00 | m | 1 |
| 8 | 25하 | 교대 | 균열(0.3mm미만) | 0.2 | 2.0 | | 2.00 | m | 1 |

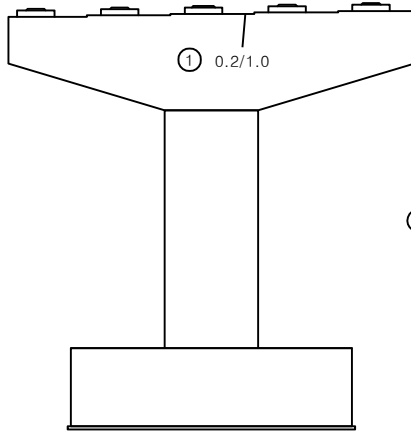
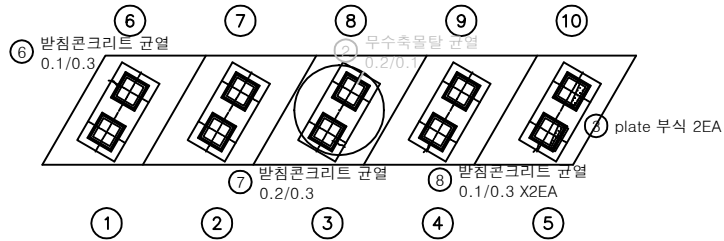
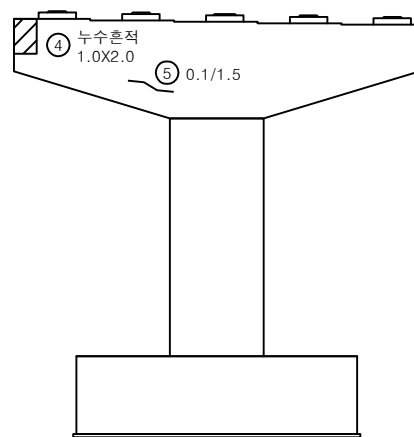
| 번호 | 구분 | 부재 | 손상내용 | 손상현황 | | | | | | 비고 |
|---|---|---|---|---|---|---|---|---|---|---|
| 1 | 19하 | 교각 | 균열(0.3mm미만) | 0.2 | 1.0 | | 1.00 | m | 1 | |
| 2 | 19하 | 교량받침 | 무수축물탈 균열 | 0.2 | 0.1 | | 0.10 | m | 1 | 21하 보수 |
| 3 | 19하 | 교량받침 | plate 부식 | | | | 2.00 | EA | 2 | |
| 4 | 19하 | 교각 | 누수흔적 | | 1.0 | 2.0 | 2.00 | m <sup>2</sup> | 1 | |
| 5 | 23하 | 교각 | 균열(0.3mm미만) | 0.1 | 1.5 | | 1.50 | m | 1 | |
| 6 | 25하 | 교량받침 | 받침콘크리트 균열 | 0.1 | 0.3 | | 0.30 | m | 1 | |
| 7 | 25하 | 교량받침 | 받침콘크리트 균열 | 0.2 | 0.3 | | 0.30 | m | 1 | |
| 8 | 25하 | 교량받침 | 받침콘크리트 균열 | 0.1 | 0.3 | | 0.60 | m | 2 | |

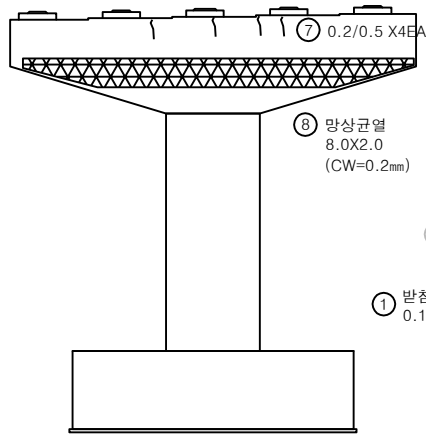
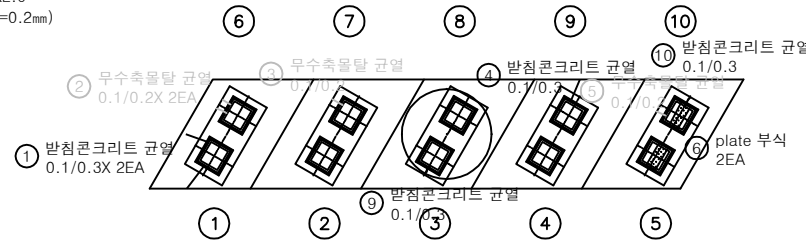
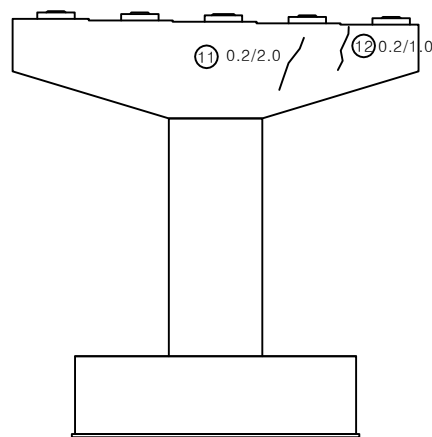
| 번호 | 구분 | 부재 | 손상내용 | 손상현황 | | | | | 비고 |
|---|---|---|---|---|---|---|---|---|---|
| 1 | 19하 | 교량받침 | 받침콘크리트 균열 | 0.1 | 0.3 | | 0.60 | m | 2 |
| 2 | 19하 | 교량받침 | 무수축물탈 균열 | 0.1 | 0.2 | | 0.40 | m | 2 |
| 3 | 19하 | 교량받침 | 무수축물탈 균열 | 0.1 | 0.2 | | 0.20 | m | 1 |
| 4 | 19하 | 교량받침 | 받침콘크리트 균열 | 0.1 | 0.3 | | 0.30 | m | 1 |
| 5 | 19하 | 교량받침 | 무수축물탈 균열 | 0.1 | 0.2 | | 0.20 | m | 1 |
| 6 | 19하 | 교량받침 | plate 부식 | | | | 2.00 | EA | 2 |
| 7 | 23하 | 교각 | 균열(0.3mm미만) | 0.2 | 0.5 | | 2.00 | m | 4 |
| 8 | 23하 | 교각 | 망상균열 | 0.2 | 8.0 | 2.0 | 16.00 | m <sup>2</sup> | 1 |
| 9 | 25하 | 교량받침 | 받침콘크리트 균열 | 0.1 | 0.3 | | 0.30 | m | 1 |
| 10 | 25하 | 교량받침 | 받침콘크리트 균열 | 0.1 | 0.3 | | 0.30 | m | 1 |
| 11 | 25하 | 교각 | 균열(0.3mm미만) | 0.2 | 2.0 | | 2.00 | m | 1 |
| 12 | 25하 | 교각 | 균열(0.3mm미만) | 0.2 | 1.0 | | 1.00 | m | 1 |

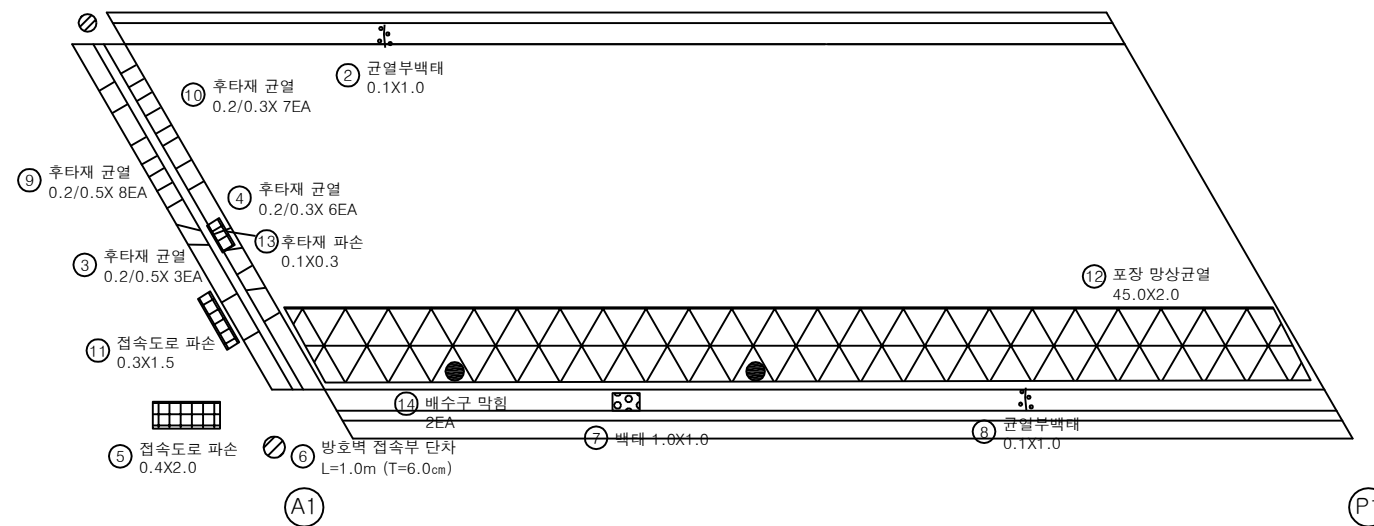
| 번호 | 구분 | 부재 | 손상내용 | 손상현황 | | | | | 비고 |
|---|---|---|---|---|---|---|---|---|---|
| 2 | 19하 | 중분대 | 균열부백태 | | 0.1 | 1.0 | 0.10 | m <sup>2</sup> | 1 |
| 3 | 19하 | 신축이음 | 후타재 균열 | 0.2 | 0.5 | | 1.50 | m | 3 |
| 4 | 19하 | 신축이음 | 후타재 균열 | 0.2 | 0.3 | | 1.80 | m | 6 |
| 5 | 19하 | 교면포장 | 접속도로 파손 | | 0.4 | 2.0 | 0.80 | m <sup>2</sup> | 1 손상증가 |
| 8 | 19하 | 방호벽 | 균열부백태 | | 0.1 | 1.0 | 0.10 | m <sup>2</sup> | 1 |
| 9 | 21하 | 신축이음 | 후타재 균열 | 0.2 | 0.5 | | 4.00 | m | 8 |
| 10 | 21하 | 신축이음 | 후타재 균열 | 0.2 | 0.3 | | 2.10 | m | 7 |
| 12 | 23하 | 교면포장 | 포장 망상균열 | | 45.0 | 2.0 | 90.00 | m <sup>2</sup> | 1 |

① 차수판 볼트탈락 2EA

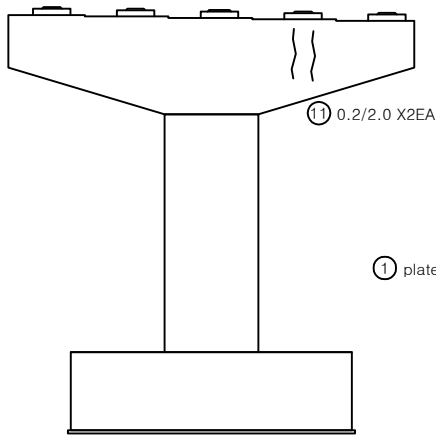
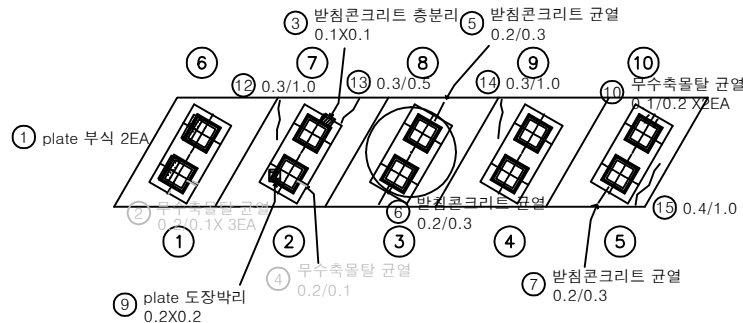
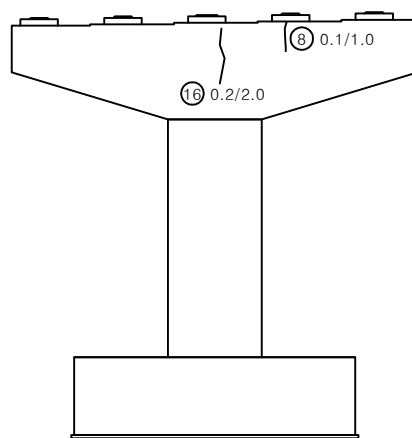
| 번호 | 구분 | 부재 | 손상내용 | 손상현황 | | | | | 비고 |
|---|---|---|---|---|---|---|---|---|---|
| 1 | 19하 | 교량받침 | plate 부식 | | | | 2.00 | EA | 2 |
| 2 | 19하 | 교량받침 | 무수축물탈 균열 | 0.2 | 0.1 | | 0.30 | m | 3 |
| 4 | 19하 | 교량받침 | 무수축물탈 균열 | 0.2 | 0.1 | | 0.10 | m | 1 |
| 5 | 19하 | 교량받침 | 받침콘크리트 균열 | 0.2 | 0.3 | | 0.30 | m | 1 |
| 6 | 19하 | 교량받침 | 받침콘크리트 균열 | 0.2 | 0.3 | | 0.30 | m | 1 |
| 7 | 19하 | 교량받침 | 받침콘크리트 균열 | 0.2 | 0.3 | | 0.30 | m | 1 |
| 8 | 19하 | 교각 | 균열(0.3mm이만) | 0.1 | 1.0 | | 1.00 | m | 1 |
| 10 | 23하 | 교량받침 | 무수축물탈 균열 | 0.1 | 0.2 | | 0.40 | m | 2 |
| 11 | 25하 | 교각 | 균열(0.3mm이만) | 0.2 | 2.0 | | 4.00 | m | 2 |
| 12 | 25하 | 교각 | 균열(0.3mm이상) | 0.3 | 1.0 | | 1.00 | m | 1 |
| 13 | 25하 | 교각 | 균열(0.3mm이상) | 0.3 | 0.5 | | 0.50 | m | 1 |
| 14 | 25하 | 교각 | 균열(0.3mm이상) | 0.3 | 1.0 | | 1.00 | m | 1 |
| 15 | 25하 | 교각 | 균열(0.3mm이상) | 0.4 | 1.0 | | 1.00 | m | 1 |
| 16 | 25하 | 교각 | 균열(0.3mm이만) | 0.2 | 2.0 | | 2.00 | m | 1 |

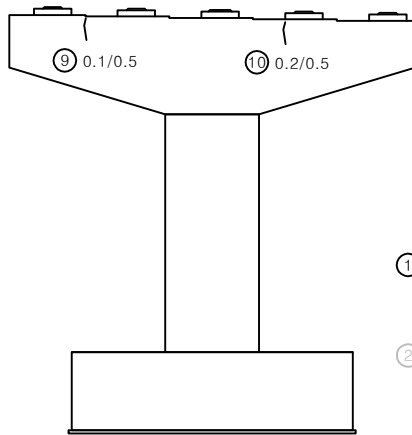
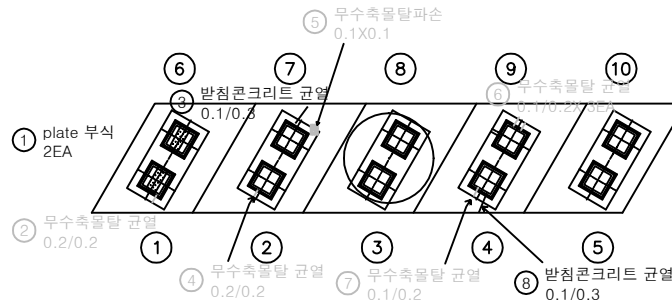
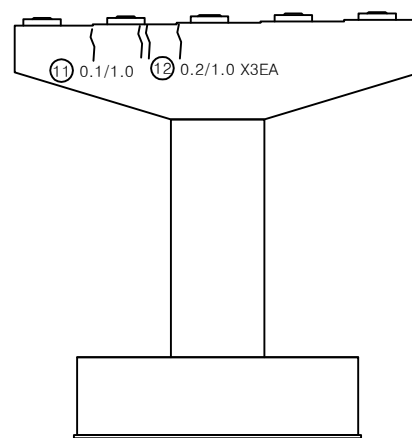
| 번호 | 구분 | 부재 | 손상내용 | 손상현황 | | | | | 비고 |
|---|---|---|---|---|---|---|---|---|---|
| 1 | 19하 | 교량발침 | plate 부식 | | | | 2.00 | EA | 2 |
| 2 | 19하 | 교량발침 | 무수축물탈 균열 | 0.2 | 0.2 | | 0.20 | m | 1 |
| 3 | 19하 | 교량발침 | 받침콘크리트 균열 | 0.1 | 0.3 | | 0.30 | m | 1 |
| 4 | 19하 | 교량발침 | 무수축물탈 균열 | 0.2 | 0.2 | | 0.20 | m | 1 |
| 6 | 19하 | 교량발침 | 무수축물탈 균열 | 0.1 | 0.2 | | 0.60 | m | 3 |
| 7 | 19하 | 교량발침 | 무수축물탈 균열 | 0.1 | 0.2 | | 0.20 | m | 1 |
| 8 | 19하 | 교량발침 | 받침콘크리트 균열 | 0.1 | 0.3 | | 0.30 | m | 1 |
| 9 | 25하 | 교각 | 균열(0.3mm미만) | 0.1 | 0.5 | | 0.50 | m | 1 |
| 10 | 25하 | 교각 | 균열(0.3mm미만) | 0.2 | 0.5 | | 0.50 | m | 1 |
| 11 | 25하 | 교각 | 균열(0.3mm미만) | 0.1 | 1.0 | | 1.00 | m | 1 |
| 12 | 25하 | 교각 | 균열(0.3mm미만) | 0.2 | 1.0 | | 3.00 | m | 3 |
