상주영천고속도로 2024~2025년 시설물 안전점검 용역  
(2025년 하반기 정밀안전점검)

## 외 관 조 사 망 도

장곡교

2025.12

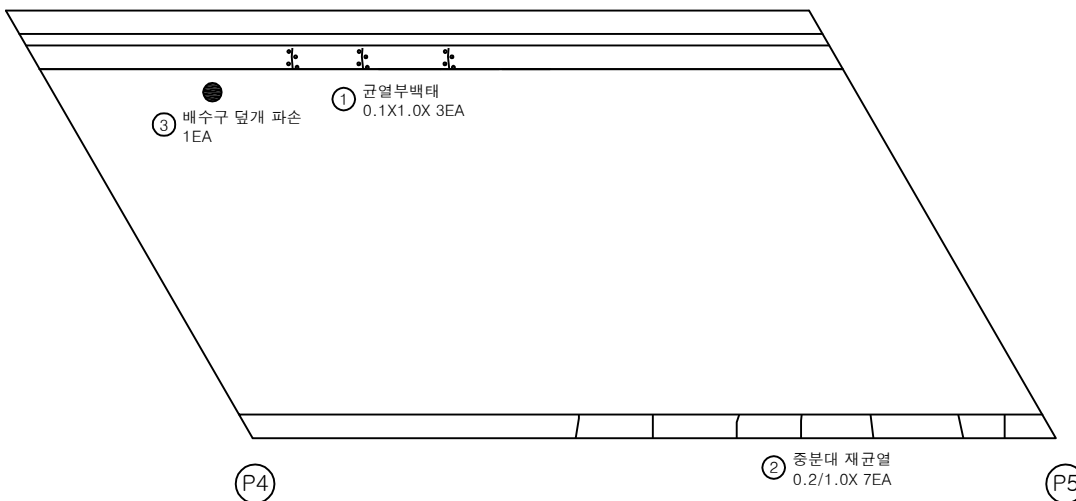
| 번호 | 구분 | 부재 | 손상내용 | 손상현황 | | | | | | 비고 |
|---|---|---|---|---|---|---|---|---|---|---|
| 1 | 19하 | 방호벽 | 균열 부백태 | | 0.1 | 1.0 | 0.30 | m <sup>2</sup> | 3 | |
| 2 | 19하 | 중분대 | 중분대 재균열 | 0.2 | 1.0 | | 7.00 | m | 7 | |

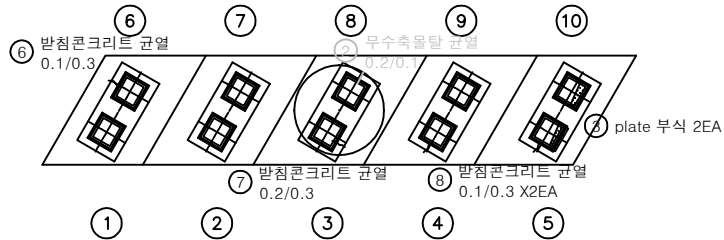
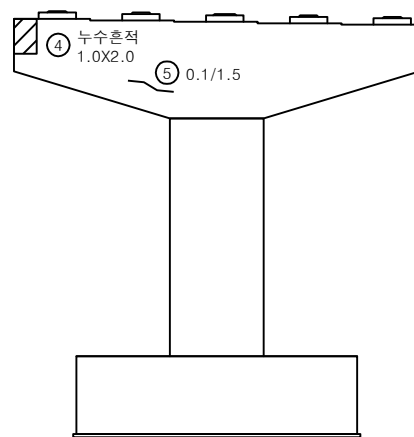
| 번호 | 구분 | 부재 | 손상내용 | 손상현황 | | | | | | 비고 |
|---|---|---|---|---|---|---|---|---|---|---|
| 1 | 19하 | 교각 | 균열(0.3mm미만) | 0.2 | 1.0 | | 1.00 | m | 1 | |
| 2 | 19하 | 교량받침 | 무수축물탈 균열 | 0.2 | 0.1 | | 0.10 | m | 1 | 21하 보수 |
| 3 | 19하 | 교량받침 | plate 부식 | | | | 2.00 | EA | 2 | |
| 4 | 19하 | 교각 | 누수흔적 | | 1.0 | 2.0 | 2.00 | m <sup>2</sup> | 1 | |
| 5 | 23하 | 교각 | 균열(0.3mm미만) | 0.1 | 1.5 | | 1.50 | m | 1 | |
| 6 | 25하 | 교량받침 | 받침콘크리트 균열 | 0.1 | 0.3 | | 0.30 | m | 1 | |
| 7 | 25하 | 교량받침 | 받침콘크리트 균열 | 0.2 | 0.3 | | 0.30 | m | 1 | |
| 8 | 25하 | 교량받침 | 받침콘크리트 균열 | 0.1 | 0.3 | | 0.60 | m | 2 | |

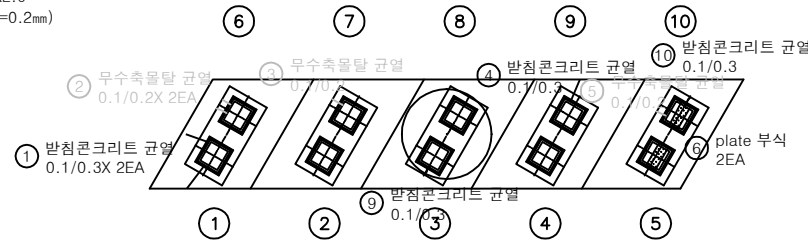
| 번호 | 구분 | 부재 | 손상내용 | 손상현황 | | | | | 비고 |
|---|---|---|---|---|---|---|---|---|---|
| 1 | 19하 | 교량받침 | 받침콘크리트 균열 | 0.1 | 0.3 | | 0.60 | m | 2 |
| 2 | 19하 | 교량받침 | 무수축물탈 균열 | 0.1 | 0.2 | | 0.40 | m | 2 |
| 3 | 19하 | 교량받침 | 무수축물탈 균열 | 0.1 | 0.2 | | 0.20 | m | 1 |
| 4 | 19하 | 교량받침 | 받침콘크리트 균열 | 0.1 | 0.3 | | 0.30 | m | 1 |
| 5 | 19하 | 교량받침 | 무수축물탈 균열 | 0.1 | 0.2 | | 0.20 | m | 1 |
| 6 | 19하 | 교량받침 | plate 부식 | | | | 2.00 | EA | 2 |
| 7 | 23하 | 교각 | 균열(0.3mm미만) | 0.2 | 0.5 | | 2.00 | m | 4 |
| 8 | 23하 | 교각 | 망상균열 | 0.2 | 8.0 | 2.0 | 16.00 | m <sup>2</sup> | 1 |
| 9 | 25하 | 교량받침 | 받침콘크리트 균열 | 0.1 | 0.3 | | 0.30 | m | 1 |
| 10 | 25하 | 교량받침 | 받침콘크리트 균열 | 0.1 | 0.3 | | 0.30 | m | 1 |
| 11 | 25하 | 교각 | 균열(0.3mm미만) | 0.2 | 2.0 | | 2.00 | m | 1 |
| 12 | 25하 | 교각 | 균열(0.3mm미만) | 0.2 | 1.0 | | 1.00 | m | 1 |

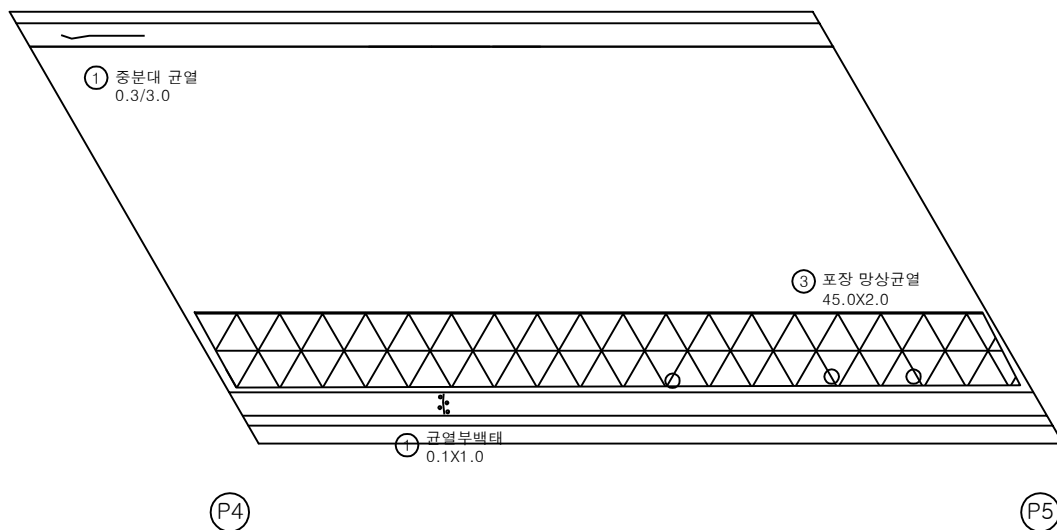
| 번호 | 구분 | 부재 | 손상내용 | 손상현황 | | | | | | 비고 |
|---|---|---|---|---|---|---|---|---|---|---|
| 1 | 19하 | 방호벽 | 균열부백태 | | 0.1 | 1.0 | 0.10 | m <sup>2</sup> | 1 | |
| 2 | 21하 | 중분대 | 중분대 균열 | 0.3 | 3.0 | | 3.00 | m | 1 | |
| 3 | 23하 | 교면포장 | 포장 망상균열 | | 45.0 | 2.0 | 90.00 | m <sup>2</sup> | 1 | |

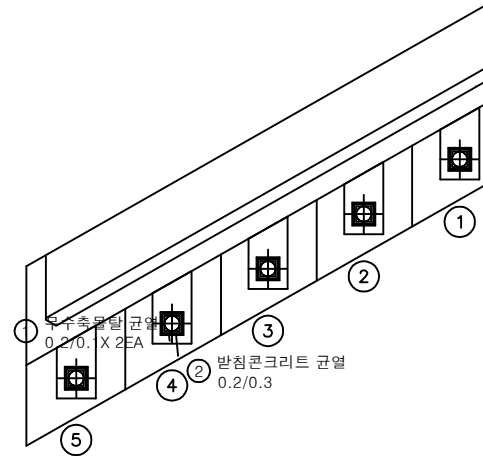
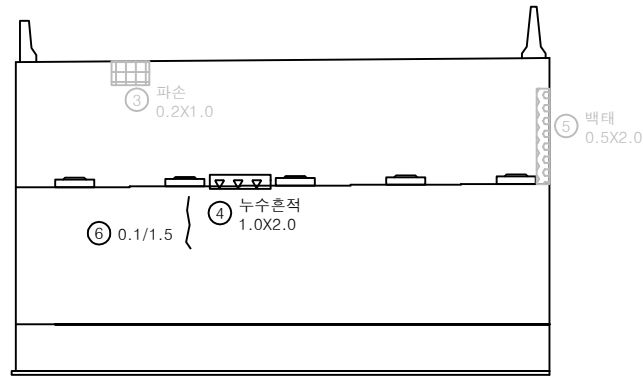
| 번호 | 구분 | 부재 | 손상내용 | 손상현황 | | | | | 비고 |
|---|---|---|---|---|---|---|---|---|---|
| 1 | 19하 | 교량받침 | 무수축물말 균열 | 0.2 | 0.1 | | 0.20 | m | 2 |
| 2 | 19하 | 교량받침 | 받침콘크리트 균열 | 0.2 | 0.3 | | 0.30 | m | 1 |
| 4 | 19하 | 교대 | 누수흔적 | | 1.0 | 2.0 | 2.00 | m <sup>2</sup> | 1 |
| 6 | 21하 | 교대 | 균열(0.3mm미만) | 0.1 | 1.5 | | 1.50 | m | 1 |

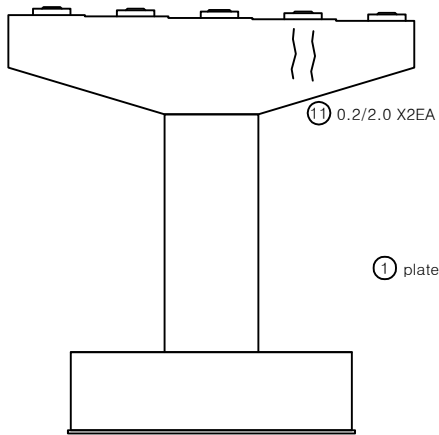
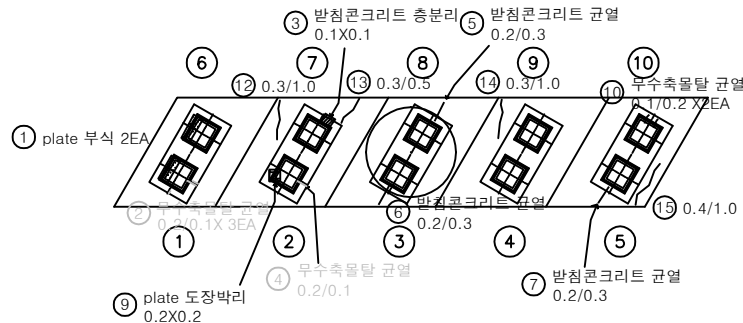
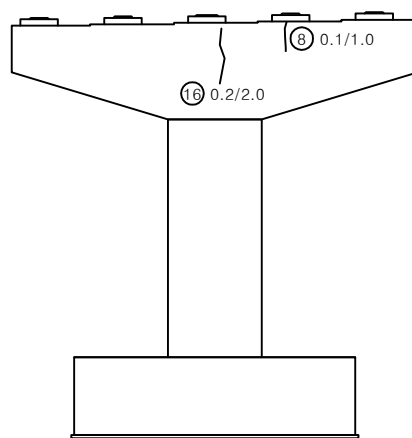
| 번호 | 구분 | 부재 | 손상내용 | 손상현황 | | | | | 비고 |
|---|---|---|---|---|---|---|---|---|---|
| 1 | 19하 | 교량발침 | plate 부식 | | | | 2.00 | EA | 2 |
| 2 | 19하 | 교량발침 | 무수축물탈 균열 | 0.2 | 0.1 | | 0.30 | m | 3 |
| 4 | 19하 | 교량발침 | 무수축물탈 균열 | 0.2 | 0.1 | | 0.10 | m | 1 |
| 5 | 19하 | 교량발침 | 받침콘크리트 균열 | 0.2 | 0.3 | | 0.30 | m | 1 |
| 6 | 19하 | 교량발침 | 받침콘크리트 균열 | 0.2 | 0.3 | | 0.30 | m | 1 |
| 7 | 19하 | 교량발침 | 받침콘크리트 균열 | 0.2 | 0.3 | | 0.30 | m | 1 |
| 8 | 19하 | 교각 | 균열(0.3mm미만) | 0.1 | 1.0 | | 1.00 | m | 1 |
| 10 | 23하 | 교량발침 | 무수축물탈 균열 | 0.1 | 0.2 | | 0.40 | m | 2 |
| 11 | 25하 | 교각 | 균열(0.3mm미만) | 0.2 | 2.0 | | 4.00 | m | 2 |
| 12 | 25하 | 교각 | 균열(0.3mm이상) | 0.3 | 1.0 | | 1.00 | m | 1 |
| 13 | 25하 | 교각 | 균열(0.3mm이상) | 0.3 | 0.5 | | 0.50 | m | 1 |
| 14 | 25하 | 교각 | 균열(0.3mm이상) | 0.3 | 1.0 | | 1.00 | m | 1 |
| 15 | 25하 | 교각 | 균열(0.3mm이상) | 0.4 | 1.0 | | 1.00 | m | 1 |
| 16 | 25하 | 교각 | 균열(0.3mm미만) | 0.2 | 2.0 | | 2.00 | m | 1 |

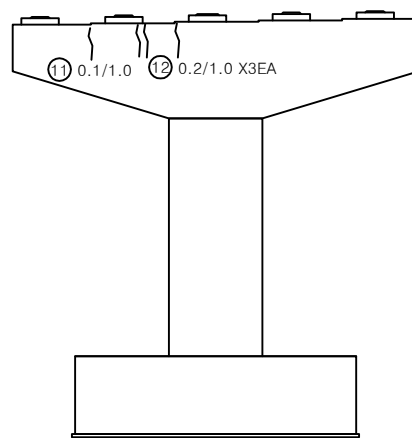
| 번호 | 구분 | 부재 | 손상내용 | 손상현황 | | | | | 비고 |
|---|---|---|---|---|---|---|---|---|---|
| 1 | 19하 | 교량발침 | plate 부식 | | | | 2.00 | EA | 2 |
| 2 | 19하 | 교량발침 | 무수축물탈 균열 | 0.2 | 0.2 | | 0.20 | m | 1 |
| 3 | 19하 | 교량발침 | 받침콘크리트 균열 | 0.1 | 0.3 | | 0.30 | m | 1 |
| 4 | 19하 | 교량발침 | 무수축물탈 균열 | 0.2 | 0.2 | | 0.20 | m | 1 |
| 6 | 19하 | 교량발침 | 무수축물탈 균열 | 0.1 | 0.2 | | 0.60 | m | 3 |
| 7 | 19하 | 교량발침 | 무수축물탈 균열 | 0.1 | 0.2 | | 0.20 | m | 1 |
| 8 | 19하 | 교량발침 | 받침콘크리트 균열 | 0.1 | 0.3 | | 0.30 | m | 1 |
| 9 | 25하 | 교각 | 균열(0.3mm미만) | 0.1 | 0.5 | | 0.50 | m | 1 |
| 10 | 25하 | 교각 | 균열(0.3mm미만) | 0.2 | 0.5 | | 0.50 | m | 1 |
| 11 | 25하 | 교각 | 균열(0.3mm미만) | 0.1 | 1.0 | | 1.00 | m | 1 |
| 12 | 25하 | 교각 | 균열(0.3mm미만) | 0.2 | 1.0 | | 3.00 | m | 3 |
