상주영천고속도로 2024~2025년 시설물 안전점검 용역  
(2025년 하반기 정밀안전점검)

# 외 관 조 사 망 도

낙동강대교

2025.12

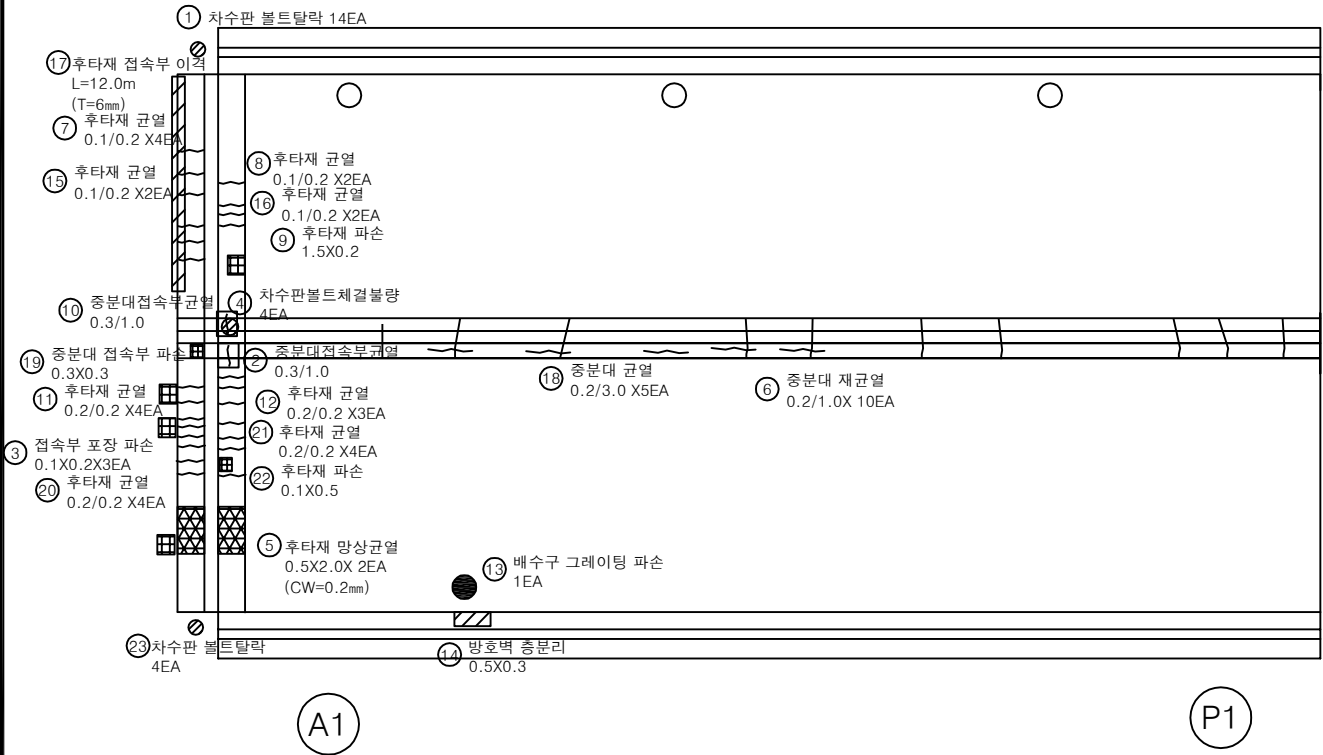
| 번호 | 구분 | 부재 | 손상내용 | 손상현황 | | | | | | 비고 |
|---|---|---|---|---|---|---|---|---|---|---|
| 1 | 19하 | 신축이음 | 차수판 볼트탈락 | | | | 14.00 | EA | 14 | |
| 2 | 19하 | 중분대 | 중분대 접속부 균열 | 0.3 | 1.0 | | 1.00 | m | 1 | |
| 3 | 19하 | 교면포장 | 접속부 포장 파손 | | 0.1 | 0.2 | 0.06 | m <sup>2</sup> | 3 | |
| 4 | 19하 | 신축이음 | 차수판 볼트채결 불량 | | | | 4.00 | EA | 4 | |
| 5 | 19하 | 신축이음 | 후타재 양상균열 | 0.2 | 0.5 | 2.0 | 2.00 | m <sup>2</sup> | 2 | |
| 6 | 19하 | 중분대 | 중분대 재균열 | 0.2 | 1.0 | | 10.00 | m | 10 | |
| 7 | 21하 | 신축이음 | 후타재 균열 | 0.1 | 0.2 | | 0.80 | m | 4 | |
| 8 | 21하 | 신축이음 | 후타재 균열 | 0.1 | 0.2 | | 0.40 | m | 2 | |
| 9 | 21하 | 신축이음 | 후타재 파손 | | 1.5 | 0.2 | 0.30 | m <sup>2</sup> | 1 | |
| 10 | 21하 | 중분대 | 중분대 접속부 균열 | 0.3 | 1.0 | | 1.00 | m | 1 | |
| 11 | 21하 | 신축이음 | 후타재 균열 | 0.2 | 0.2 | | 0.80 | m | 4 | |
| 12 | 21하 | 신축이음 | 후타재 균열 | 0.2 | 0.2 | | 0.60 | m | 3 | |
| 13 | 21하 | 배수시설 | 배수구 그레이팅 파손 | | | | 1.00 | EA | 1 | |
| 14 | 21하 | 방호벽 | 방호벽 층분리 | | 0.5 | 0.3 | 0.15 | m <sup>2</sup> | 1 | |
| 15 | 23하 | 신축이음 | 후타재 균열 | 0.1 | 0.2 | | 0.40 | m | 2 | |
| 16 | 23하 | 신축이음 | 후타재 균열 | 0.1 | 0.2 | | 0.40 | m | 2 | |
| 17 | 25하 | 교면포장 | 후타재 접속부 이격 | | 12.0 | | 12.00 | m | 1 | |
| 18 | 25하 | 중분대 | 중분대 균열 | 0.2 | 3.0 | | 15.00 | m | 5 | |
| 19 | 25하 | 중분대 | 중분대 접속부 파손 | | 0.3 | 0.3 | 0.09 | m <sup>2</sup> | 1 | |
| 20 | 25하 | 신축이음 | 후타재 균열 | 0.2 | 0.2 | | 0.80 | m | 4 | |
| 21 | 25하 | 신축이음 | 후타재 균열 | 0.2 | 0.2 | | 0.80 | m | 4 | |

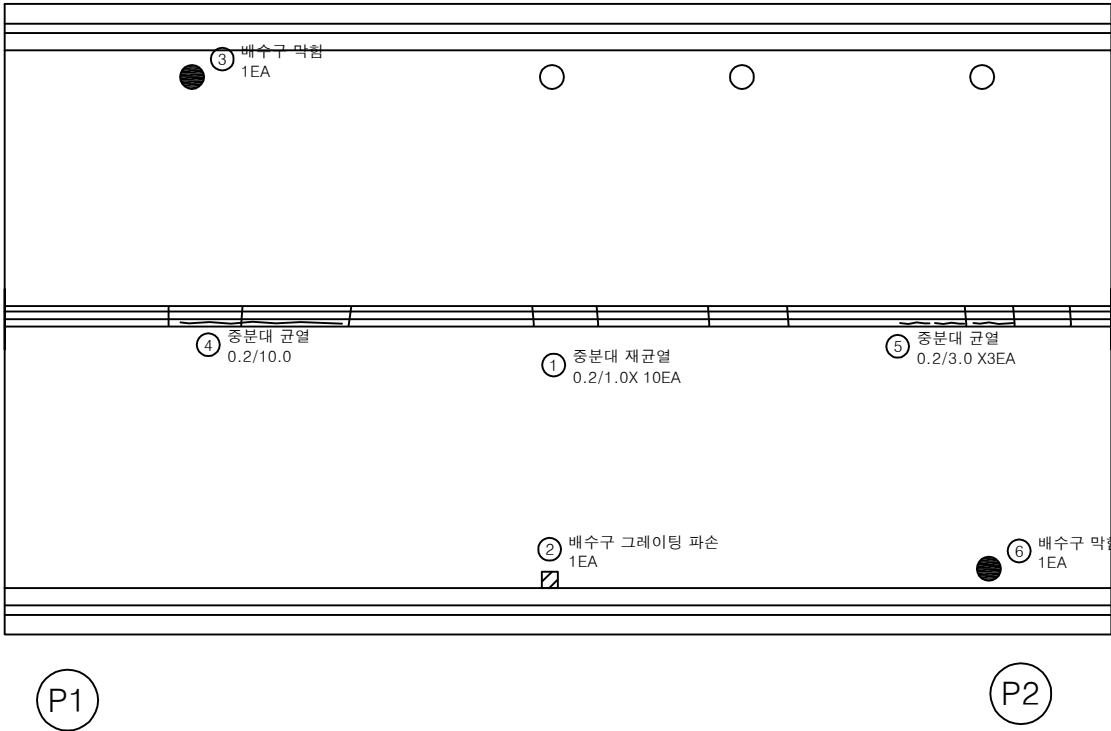
| 번호 | 구분 | 부재 | 손상내용 | 손상현황 | | | | | | 비고 |
|---|---|---|---|---|---|---|---|---|---|---|
| 1 | 19하 | 중분대 | 중분대 재균열 | 0.2 | 1.0 | | 10.00 | m | 10 | |
| 4 | 25하 | 중분대 | 중분대 균열 | 0.2 | 10.0 | | 10.00 | m | 1 | |
| 5 | 25하 | 중분대 | 중분대 균열 | 0.2 | 3.0 | | 9.00 | m | 3 | |

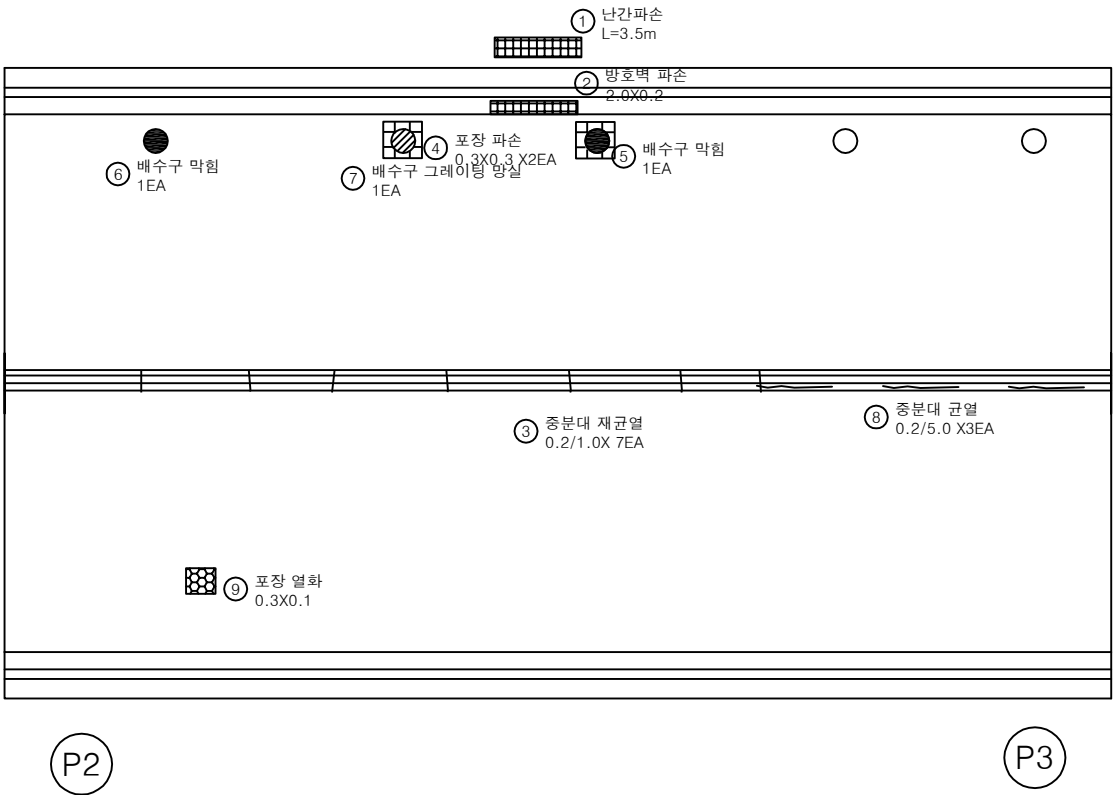
| 번호 | 구분 | 부재 | 손상내용 | 손상현황 | | | | | | 비 고 |
|---|---|---|---|---|---|---|---|---|---|---|
| 3 | 19하 | 중분대 | 중분대 재균열 | 0.2 | 1.0 | | 7.00 | m | 7 | |
| 8 | 25하 | 중분대 | 중분대 균열 | 0.2 | 5.0 | | 15.00 | m | 3 | |

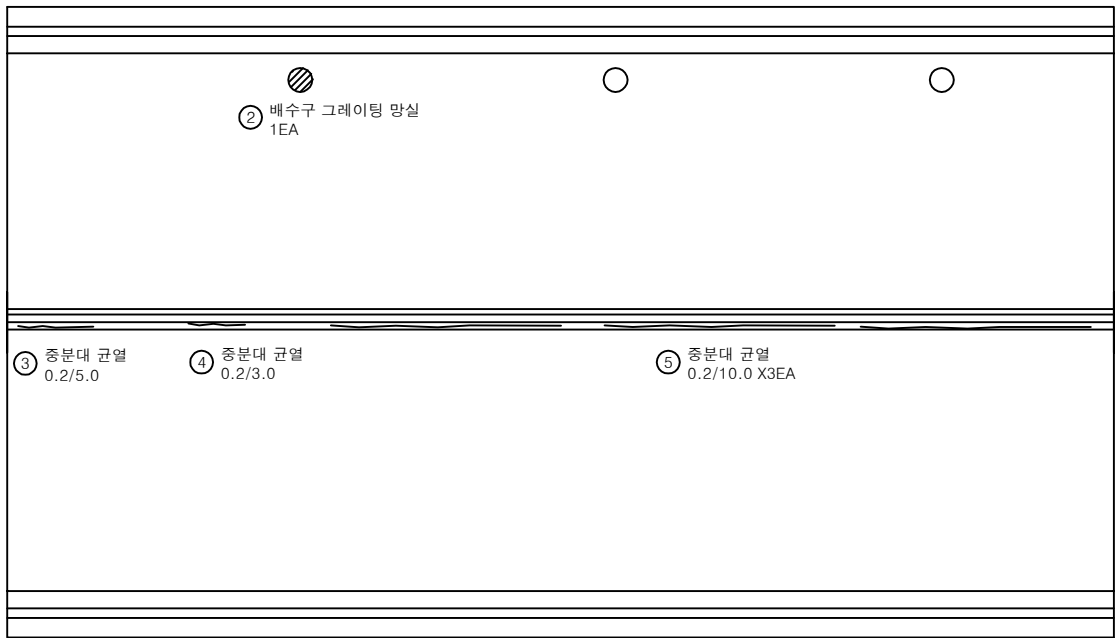
| 번호 | 구분 | 부재 | 손상내용 | 손상현황 | | | | | | 비 고 |
|---|---|---|---|---|---|---|---|---|---|---|
| 3 | 25하 | 중분대 | 중분대 균열 | 0.2 | 5.0 | | 5.00 | m | 1 | |
| 4 | 25하 | 중분대 | 중분대 균열 | 0.2 | 3.0 | | 3.00 | m | 1 | |
| 5 | 25하 | 중분대 | 중분대 균열 | 0.2 | 10.0 | | 30.00 | m | 3 | |

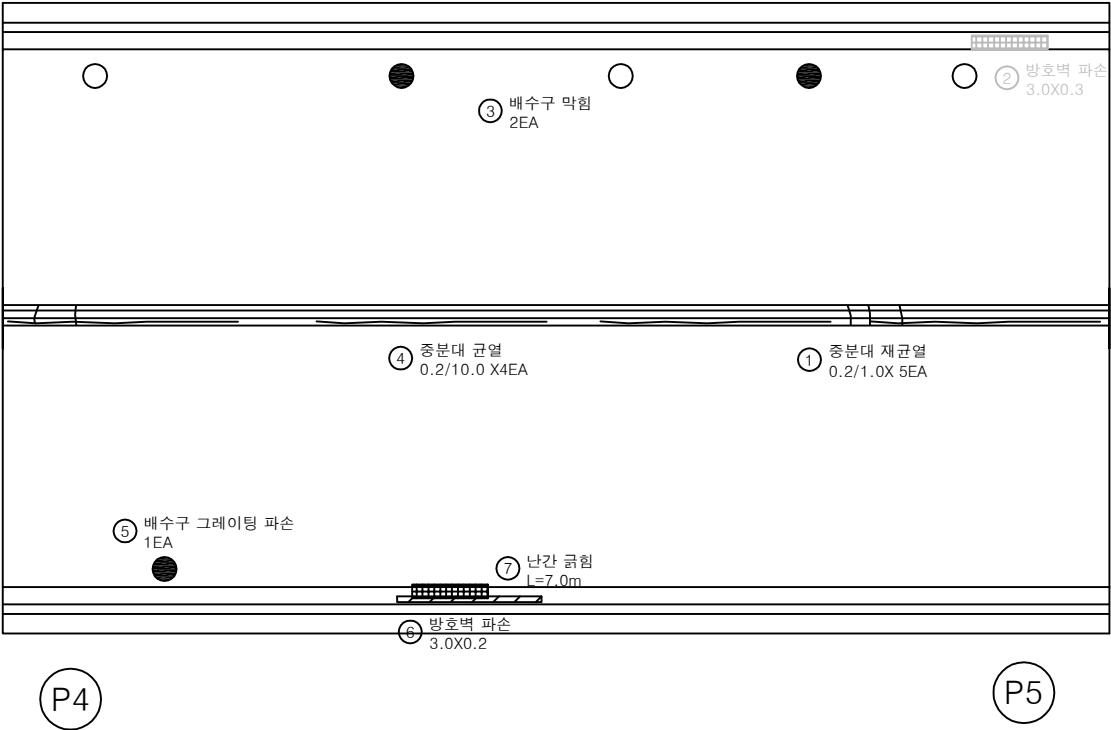
| 번호 | 구분 | 부재 | 손상내용 | 손상현황 | | | | | | 비 고 |
|---|---|---|---|---|---|---|---|---|---|---|
| 1 | 19하 | 중분대 | 중분대 재균열 | 0.2 | 1.0 | | 5.00 | m | 5 | |
| 4 | 25하 | 중분대 | 중분대 균열 | 0.2 | 10.0 | | 40.00 | m | 4 | |

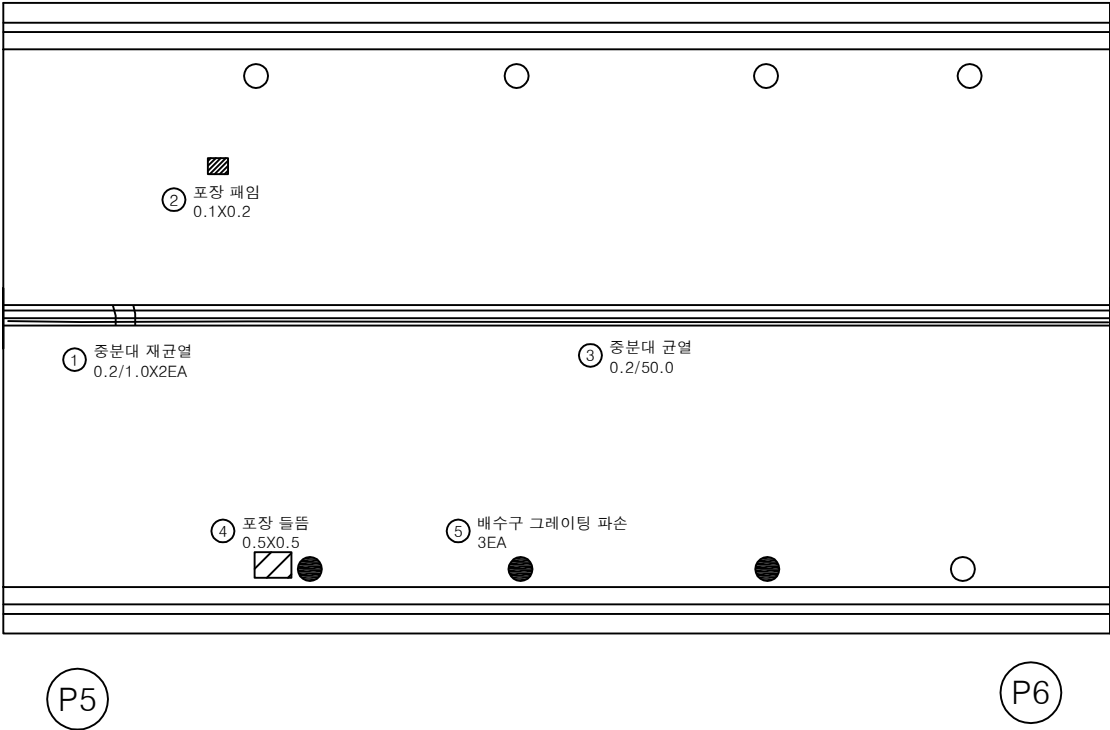
| 번호 | 구분 | 부재 | 손상내용 | 손상현황 | | | | | | 비 고 |
|---|---|---|---|---|---|---|---|---|---|---|
| 1 | 19하 | 중분대 | 중분대 재균열 | 0.2 | 1.0 | | 2.00 | m | 2 | |
| 3 | 25하 | 중분대 | 중분대 균열 | 0.2 | 50.0 | | 50.00 | m | 1 | |

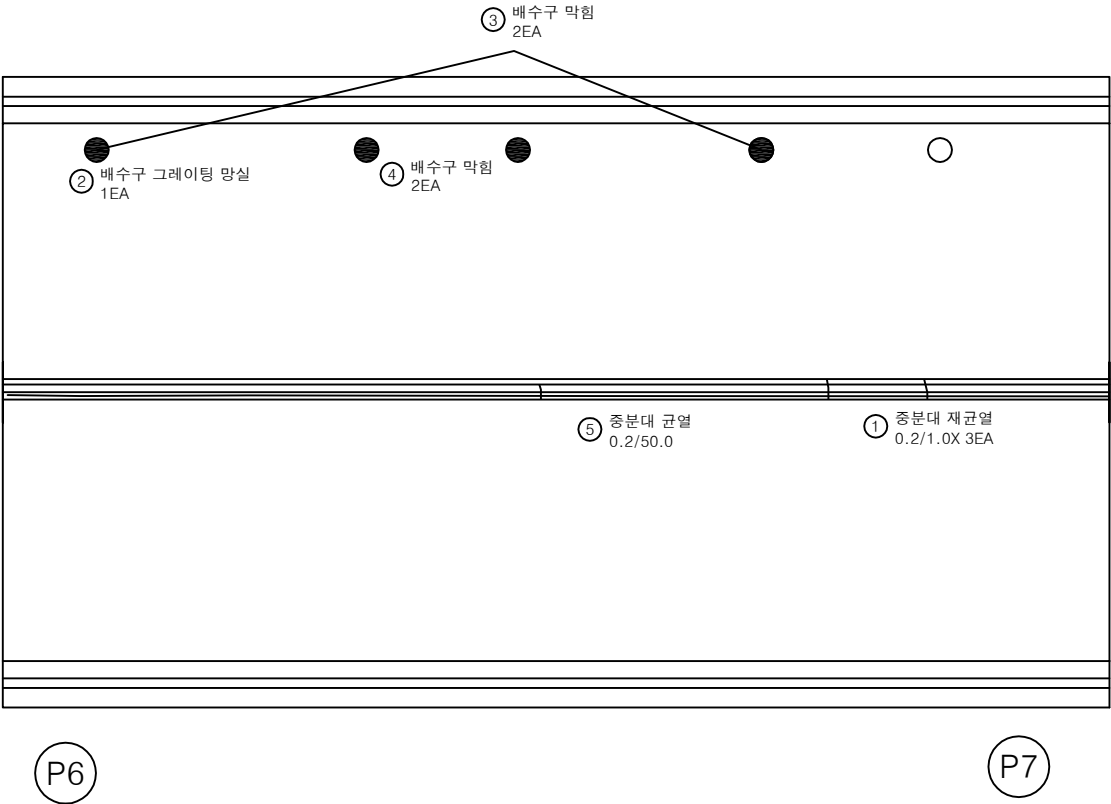
| 번호 | 구분 | 부재 | 손상내용 | 손상현황 | | | | | 비 고 |
|---|---|---|---|---|---|---|---|---|---|
| 1 | 19하 | 중분대 | 중분대 재균열 | 0.2 | 1.0 | | 3.00 | m | 3 |
| 5 | 25하 | 중분대 | 중분대 균열 | 0.2 | 50.0 | | 50.00 | m | 1 |

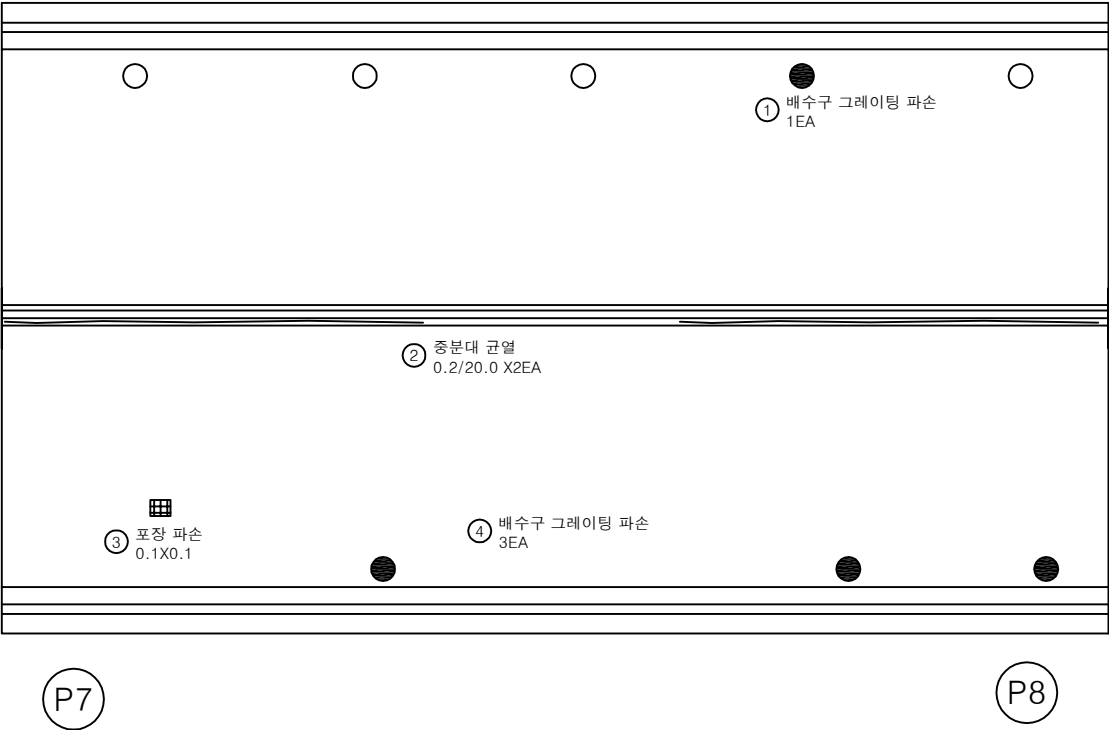
| 번호 | 구분 | 부재 | 손상내용 | 손상현황 | | | | | | 비 고 |
|---|---|---|---|---|---|---|---|---|---|---|
| 2 | 25하 | 중분대 | 중분대 균열 | 0.2 | 20.0 | | 40.00 | m | 2 | |

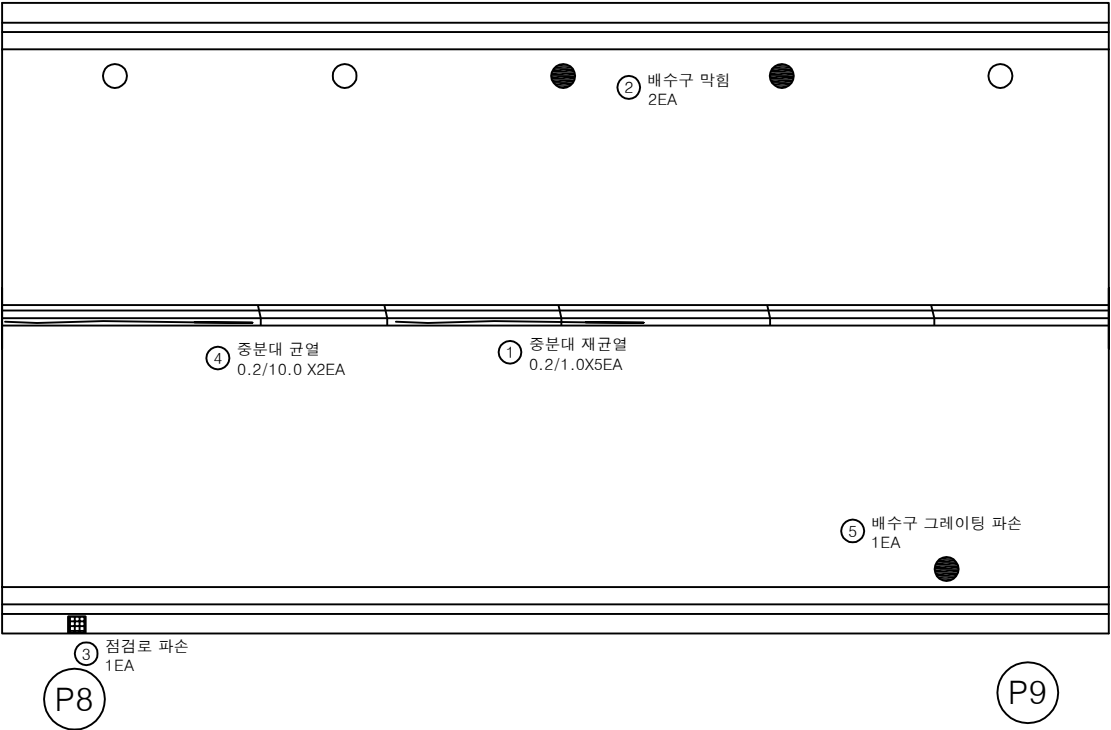
| 번호 | 구분 | 부재 | 손상내용 | 손상현황 | | | | | | 비 고 |
|---|---|---|---|---|---|---|---|---|---|---|
| 1 | 19하 | 중분대 | 중분대 재균열 | 0.2 | 1.0 | | 5.00 | m | 5 | |
| 4 | 25하 | 중분대 | 중분대 균열 | 0.2 | 10.0 | | 20.00 | m | 2 | |

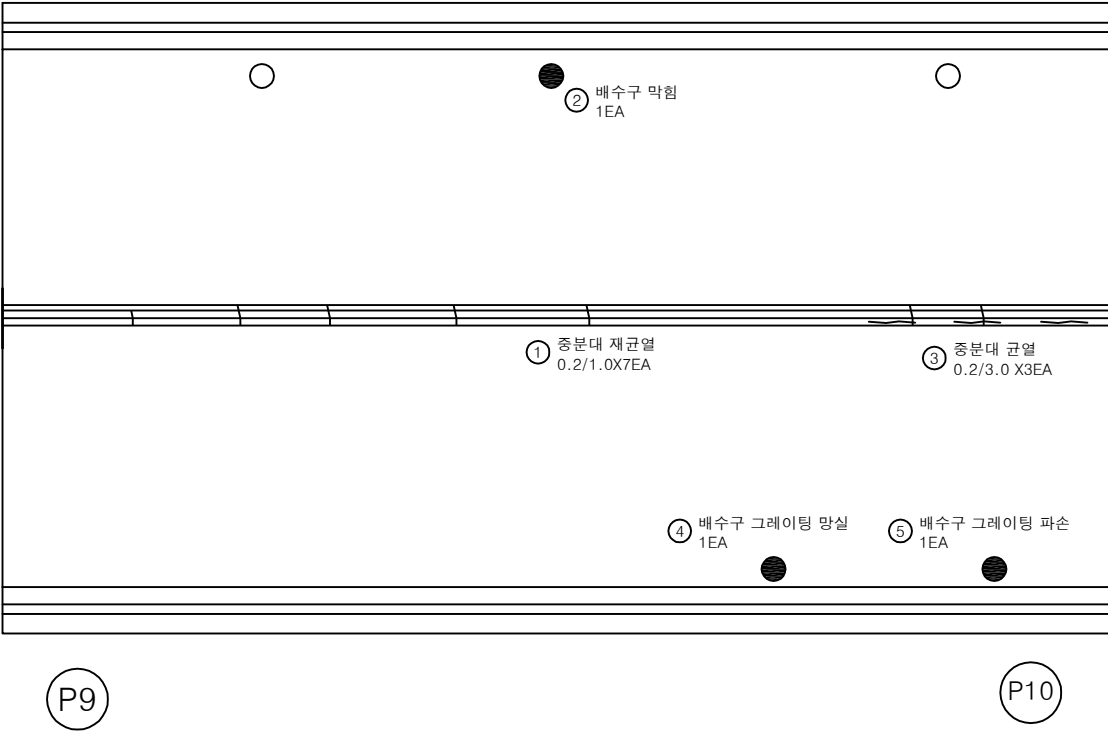
| 번호 | 구분 | 부재 | 손상내용 | 손상현황 | | | | | | 비 고 |
|---|---|---|---|---|---|---|---|---|---|---|
| 1 | 19하 | 중분대 | 중분대 재균열 | 0.2 | 1.0 | | 7.00 | m | 7 | |
| 3 | 25하 | 중분대 | 중분대 균열 | 0.2 | 3.0 | | 9.00 | m | 3 | |

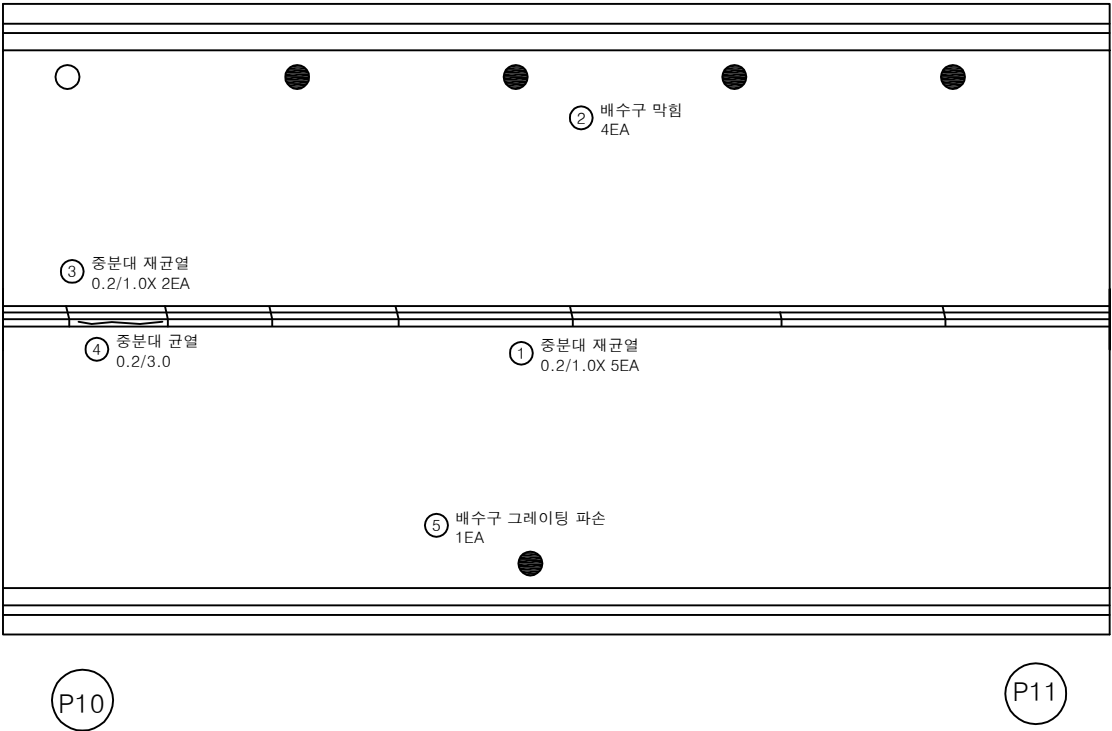
| 번호 | 구분 | 부재 | 손상내용 | 손상현황 | | | | | | 비고 |
|---|---|---|---|---|---|---|---|---|---|---|
| 1 | 19하 | 중분대 | 중분대 재균열 | 0.2 | 1.0 | | 5.00 | m | 5 | |
| 3 | 25하 | 중분대 | 중분대 재균열 | 0.2 | 1.0 | | 2.00 | m | 2 | |
| 4 | 25하 | 중분대 | 중분대 균열 | 0.2 | 3.0 | | 3.00 | m | 1 | |

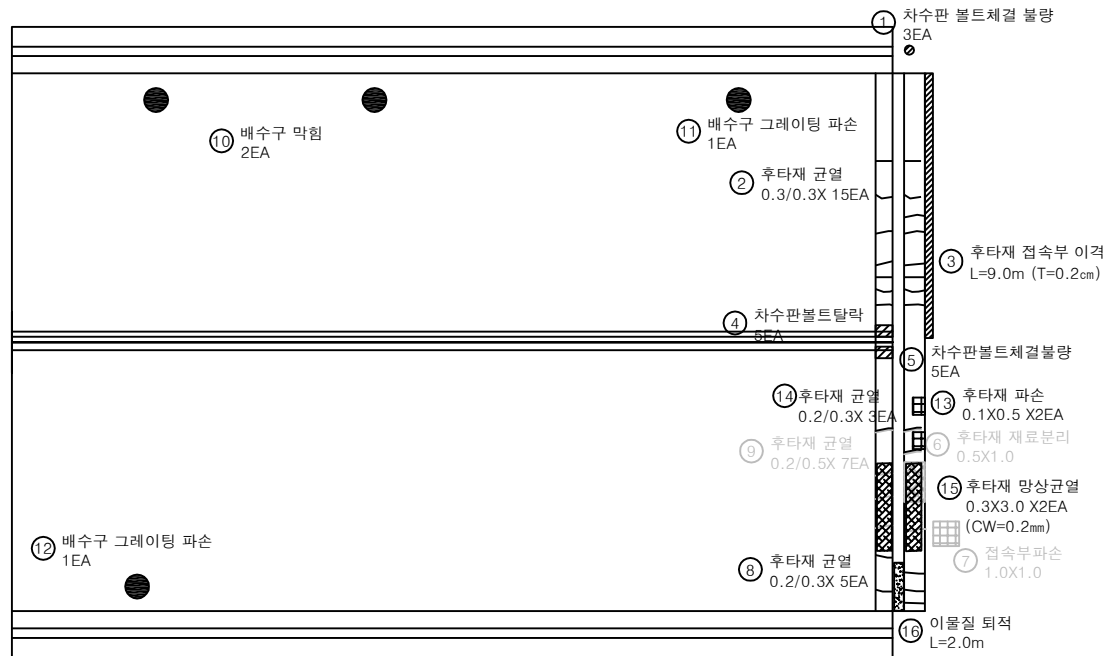
| 번호 | 구분 | 부재 | 손상내용 | 손상현황 | | | | | 비고 |
|---|---|---|---|---|---|---|---|---|---|
| 2 | 19하 | 신축이음 | 후타재 균열 | 0.3 | 0.3 | | 4.50 | m | 15 |
| 8 | 19하 | 신축이음 | 후타재 균열 | 0.2 | 0.3 | | 1.50 | m | 5 손상감소 |
| 9 | 21하 | 신축이음 | 후타재 균열 | 0.2 | 0.5 | | 3.50 | m | 7 24'하 보수 |
| 14 | 25하 | 신축이음 | 후타재 균열 | 0.2 | 0.3 | | 0.90 | m | 3 |
| 15 | 25하 | 신축이음 | 후타재 망상균열 | 0.2 | 0.3 | 3.0 | 0.18 | m² | 2 |

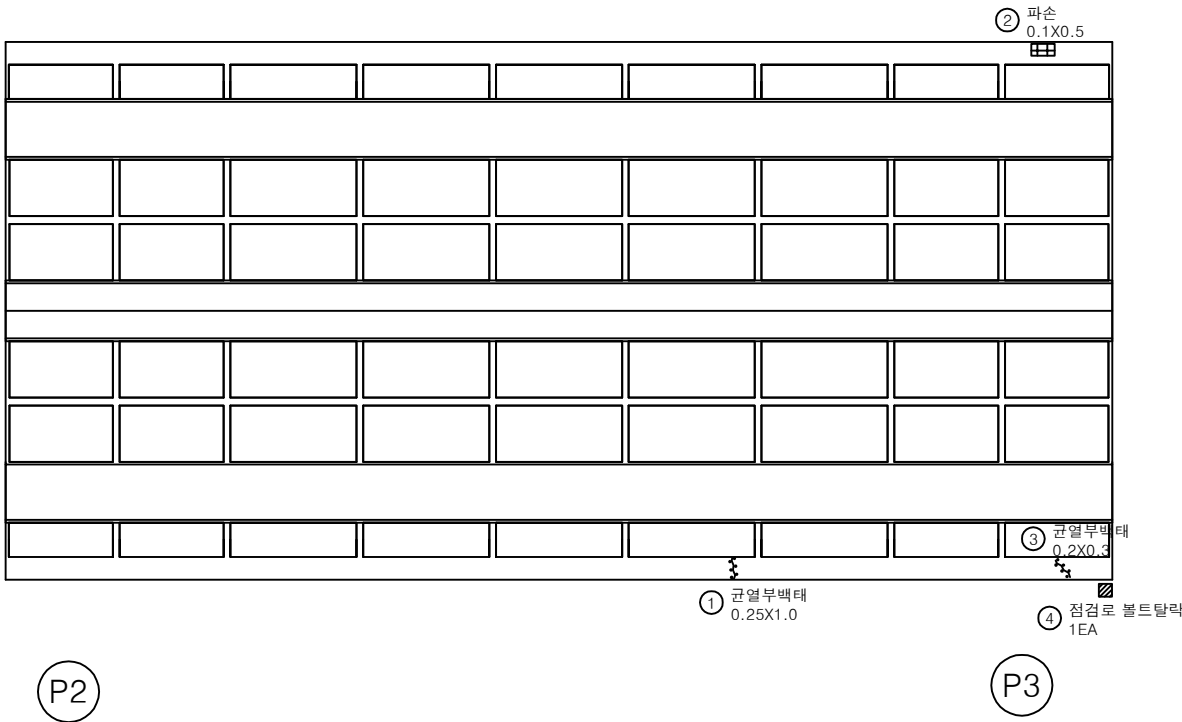
| 번호 | 구분 | 부재 | 손상내용 | 손상현황 | | | | | | 비고 |
|---|---|---|---|---|---|---|---|---|---|---|
| 1 | 21하 | 바닥판 | 균열부백태 | | 0.25 | 1.0 | 0.25 | m <sup>2</sup> | 1 | 손상증가 |
| 3 | 25하 | 바닥판 | 균열부백태 | | 0.2 | 0.3 | 0.06 | m <sup>2</sup> | 1 | |

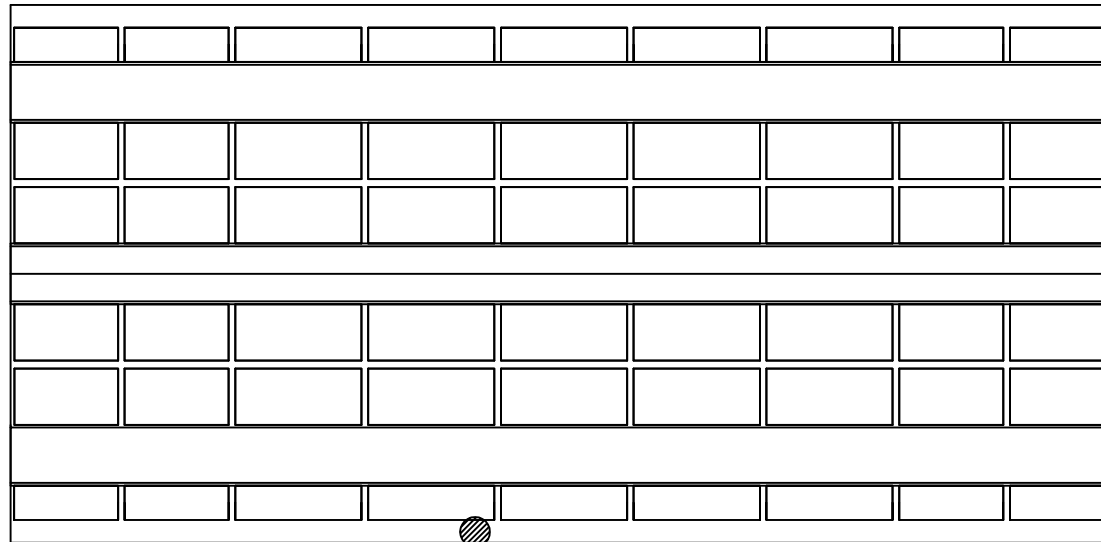
① 배수관 탈락  
1EA

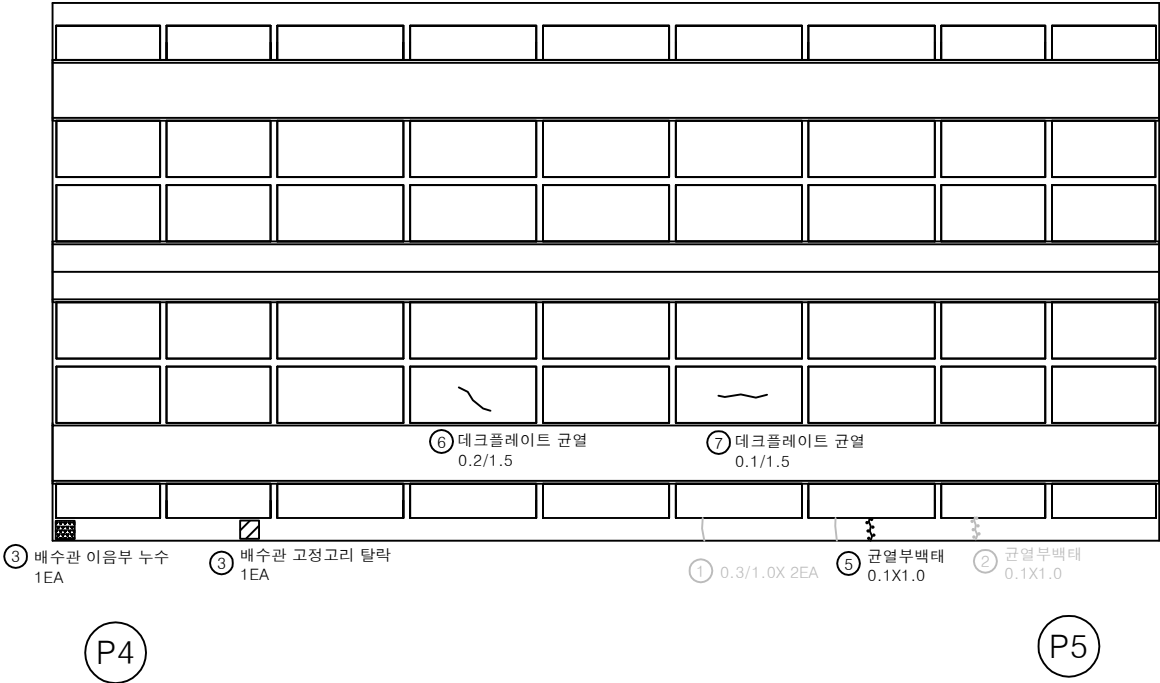
| 번호 | 구분 | 부재 | 손상내용 | 손상현황 | | | | | | 비 고 |
|---|---|---|---|---|---|---|---|---|---|---|
| 1 | 19하 | 바닥판 | 균열(0.3mm이상) | 0.3 | 1.0 | | 2.00 | m | 2 | 21하 보수 |
| 2 | 21하 | 바닥판 | 균열부백태 | | 0.1 | 1.0 | 0.10 | m <sup>2</sup> | 1 | 25하 보수 |
| 4 | 25하 | 배수시설 | 배수관 이음부 누수 | | | | 1.00 | EA | 1 | |
| 5 | 25하 | 바닥판 | 균열부백태 | | 0.1 | 1.0 | 0.10 | m <sup>2</sup> | 1 | |
| 6 | 25하 | 바닥판 | 데크플레이트 균열 | 0.2 | 1.5 | | 1.50 | m | 1 | |
| 7 | 25하 | 바닥판 | 데크플레이트 균열 | 0.1 | 1.5 | | 1.50 | m | 1 | |

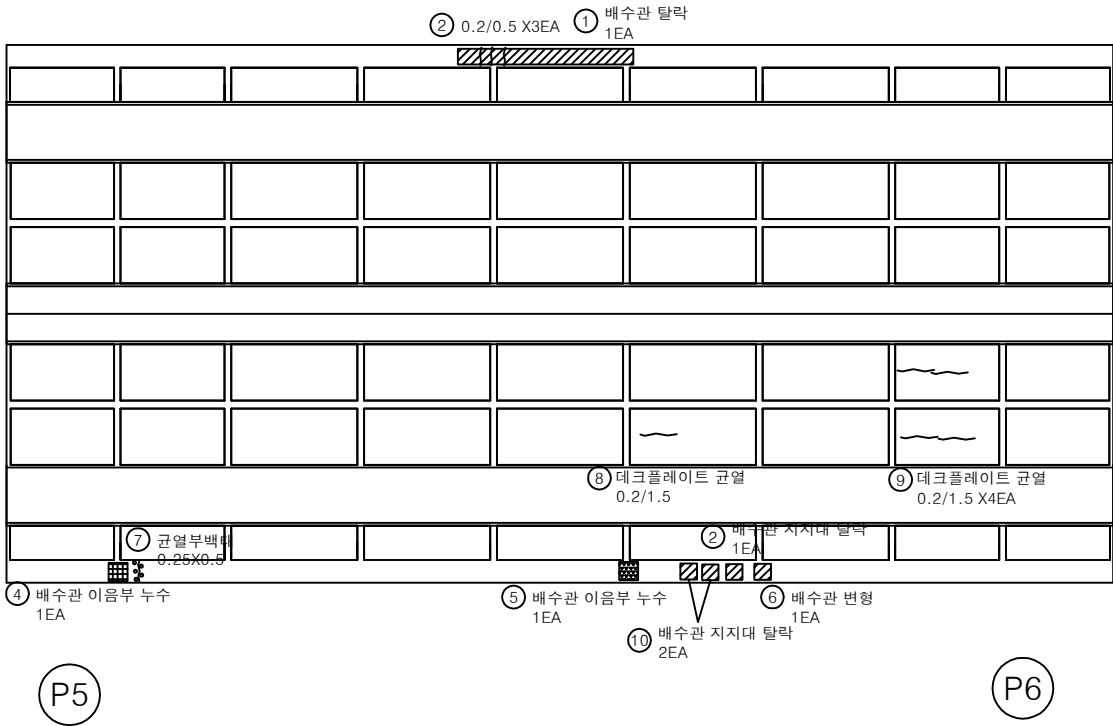
| 번호 | 구분 | 부재 | 손상내용 | 손상현황 | | | | | | 비고 |
|---|---|---|---|---|---|---|---|---|---|---|
| 3 | 23하 | 바닥판 | 균열(0.3mm미만) | 0.2 | 0.5 | | 1.50 | m | 3 | |
| 4 | 25하 | 배수시설 | 배수관 이음부 누수 | | | | 1.00 | EA | 1 | |
| 5 | 25하 | 배수시설 | 배수관 이음부 누수 | | | | 1.00 | EA | 1 | |
| 7 | 25하 | 바닥판 | 균열부백화 | | 0.25 | 0.5 | 0.125 | m <sup>2</sup> | 1 | |
| 8 | 25하 | 바닥판 | 데크플레이트 균열 | 0.2 | 1.5 | | 1.50 | m | 1 | |
| 9 | 25하 | 바닥판 | 데크플레이트 균열 | 0.2 | 1.5 | | 6.00 | m | 4 | |

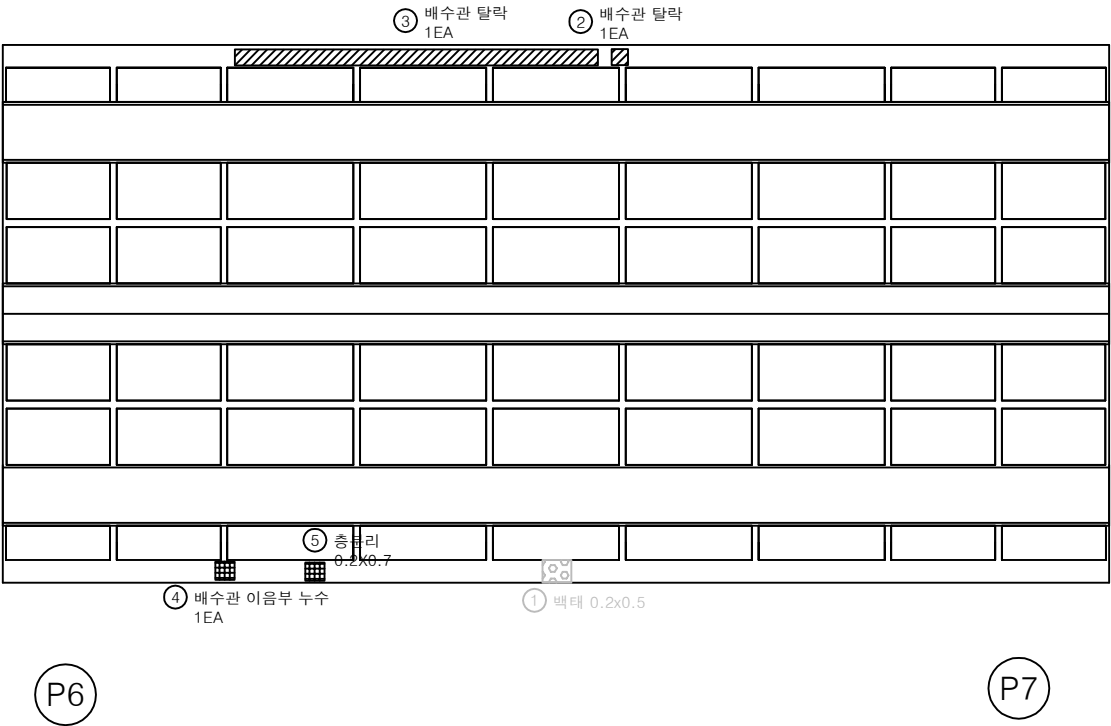
| 번호 | 구분 | 부재 | 손상내용 | 손상현황 | | | | | 비 고 |
|---|---|---|---|---|---|---|---|---|---|
| 4 | 25하 | 배수시설 | 배수관 이음부 누수 | | | | 1.00 | EA | 1 |

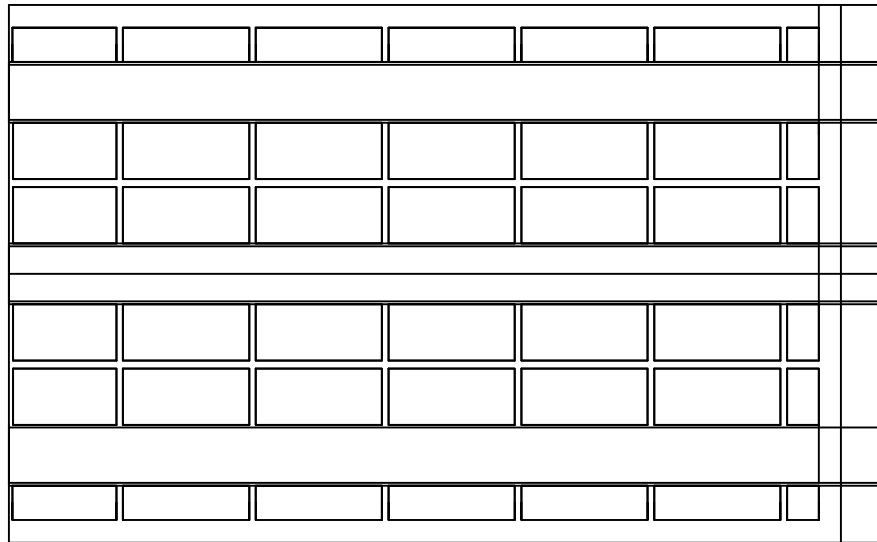
① 배수관 고정고리 탈락  
1EA

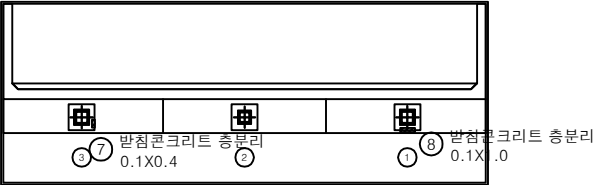
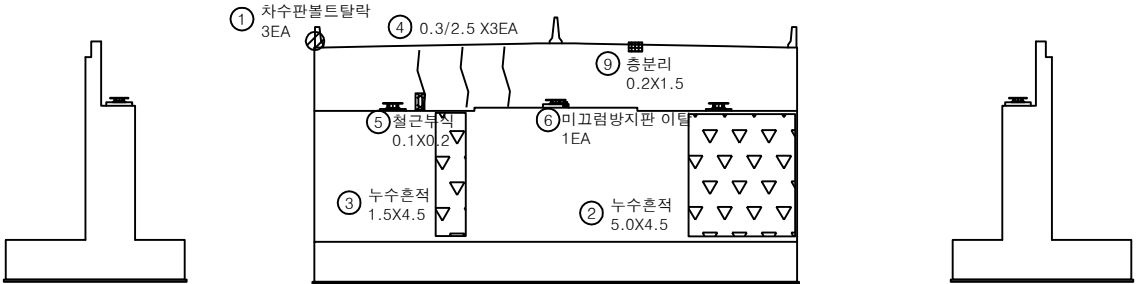
| 번호 | 구분 | 부재 | 손상내용 | 손상현황 | | | | | | 비 고 |
|---|---|---|---|---|---|---|---|---|---|---|
| 2 | 19하 | 교대 | 누수흔적 | | 5.0 | 4.5 | 22.50 | m <sup>2</sup> | 1 | |
| 3 | 22하 | 교대 | 누수흔적 | | 1.5 | 4.5 | 6.75 | m <sup>2</sup> | 1 | |
| 4 | 23하 | 교대 | 균열(0.3mm이상) | 0.3 | 2.5 | | 7.50 | m | 3 | |
| 5 | 23하 | 교대 | 철근부식 | | 0.1 | 0.2 | 0.02 | m <sup>2</sup> | 1 | |

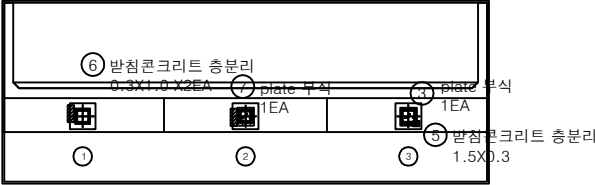
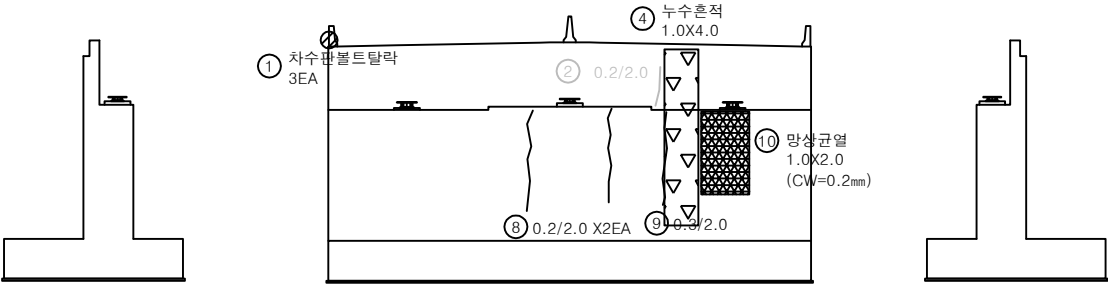
| 번호 | 구분 | 부재 | 손상내용 | 손상현황 | | | | | | 비 고 |
|---|---|---|---|---|---|---|---|---|---|---|
| 2 | 19하 | 교대 | 균열(0.3mm미만) | 0.2 | 2.0 | | 2.00 | m | 1 | 22와 보충 |
| 3 | 21하 | 교량받침 | plate 부식 | | | | 1.00 | EA | 1 | |
| 4 | 21하 | 교대 | 누수흔적 | | 1.0 | 4.0 | 4.00 | m <sup>2</sup> | 1 | |
| 7 | 25하 | 교량받침 | plate 부식 | | | | 1.00 | EA | 1 | |
| 8 | 25하 | 교대 | 균열(0.3mm미만) | 0.2 | 2.0 | | 4.00 | m | 2 | |
| 9 | 25하 | 교대 | 균열(0.3mm이상) | 0.3 | 2.0 | | 2.00 | m | 1 | |
| 10 | 25하 | 교대 | 망상균열 | 0.2 | 1.0 | 2.0 | 2.00 | m <sup>2</sup> | 1 | |

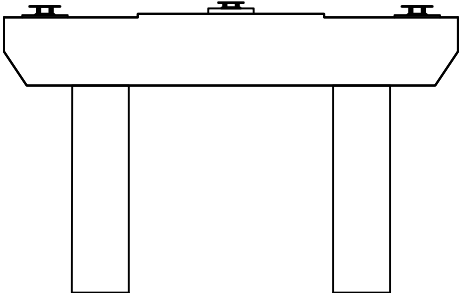
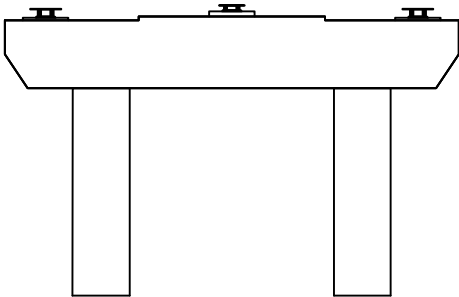
| 번호 | 구분 | 부재 | 손상내용 | 손상현황 | | | | | | 비 고 |
|---|---|---|---|---|---|---|---|---|---|---|
| 2 | 23하 | 교각 | 균열(0.3mm미만) | 0.1 | 1.0 | | 2.00 | m | 2 | |

② 0.1/1.0 X2EA

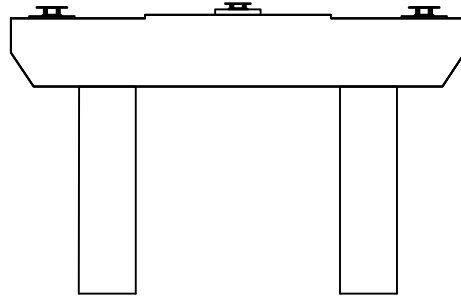
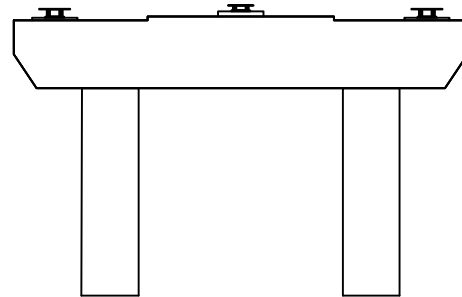
| 번호 | 구분 | 부재 | 손상내용 | 손상현황 | | | | | 비 고 |
|---|---|---|---|---|---|---|---|---|---|
| 1 | 19하 | 교량발침 | 이동량 눈금자 도색손상 | | | | 1.00 | EA | 1 |
| 4 | 19하 | 교량발침 | 무수축물탈 균열 | 0.2 | 0.4 | | 0.40 | m | 1 |

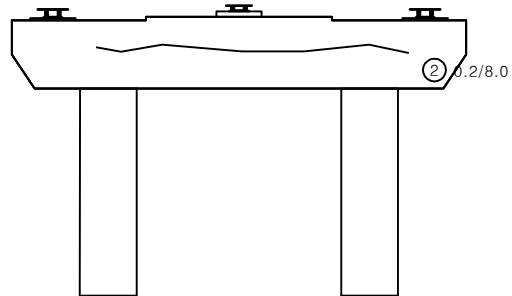
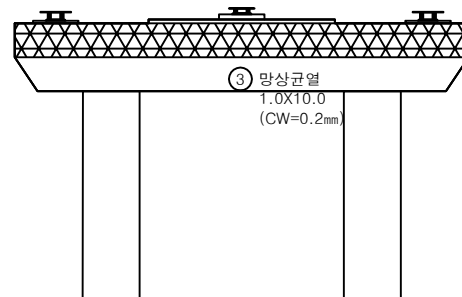
| 번호 | 구분 | 부재 | 손상내용 | 손상현황 | | | | | 비 고 |
|---|---|---|---|---|---|---|---|---|---|
| 2 | 21하 | 교각 | 균열(0.3mm미만) | 0.2 | 8.0 | | 8.00 | m | 1 |
| 3 | 23하 | 교각 | 망상균열 | 0.2 | 1.0 | 10.0 | 10.00 | m <sup>2</sup> | 1 |
| 4 | 25하 | 교각 | 재균열(0.3mm미만) | 0.2 | 1.2 | | 2.40 | m | 2 |

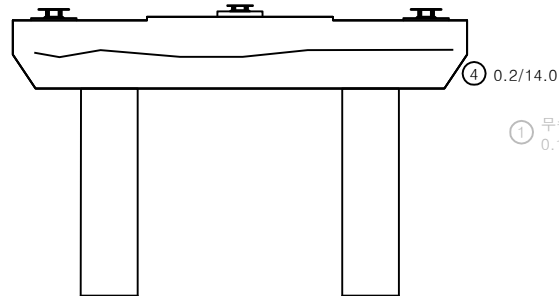
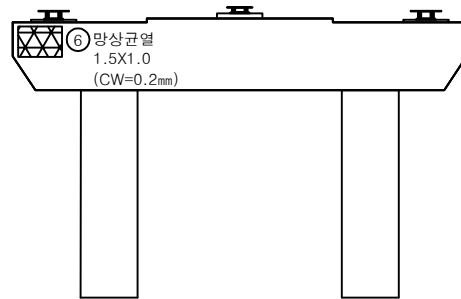
| 번호 | 구분 | 부재 | 손상내용 | 손상현황 | | | | | | 비 고 |
|---|---|---|---|---|---|---|---|---|---|---|
| 4 | 21하 | 교각 | 균열(0.3mm미만) | 0.2 | 14.0 | | 14.00 | m | 1 | |
| 5 | 25하 | 교각 | 재균열(0.3mm미만) | 0.2 | 1.5 | | 1.50 | m | 1 | |
| 6 | 25하 | 교각 | 망상균열 | 0.2 | 1.5 | 1.0 | 1.50 | m <sup>2</sup> | 1 | |
