상주영천고속도로 2024~2025년 시설물 안전점검 용역  
(2025년 하반기 정밀안전점검)

# 외 관 조 사 망 도

낙동강대교

2025.12

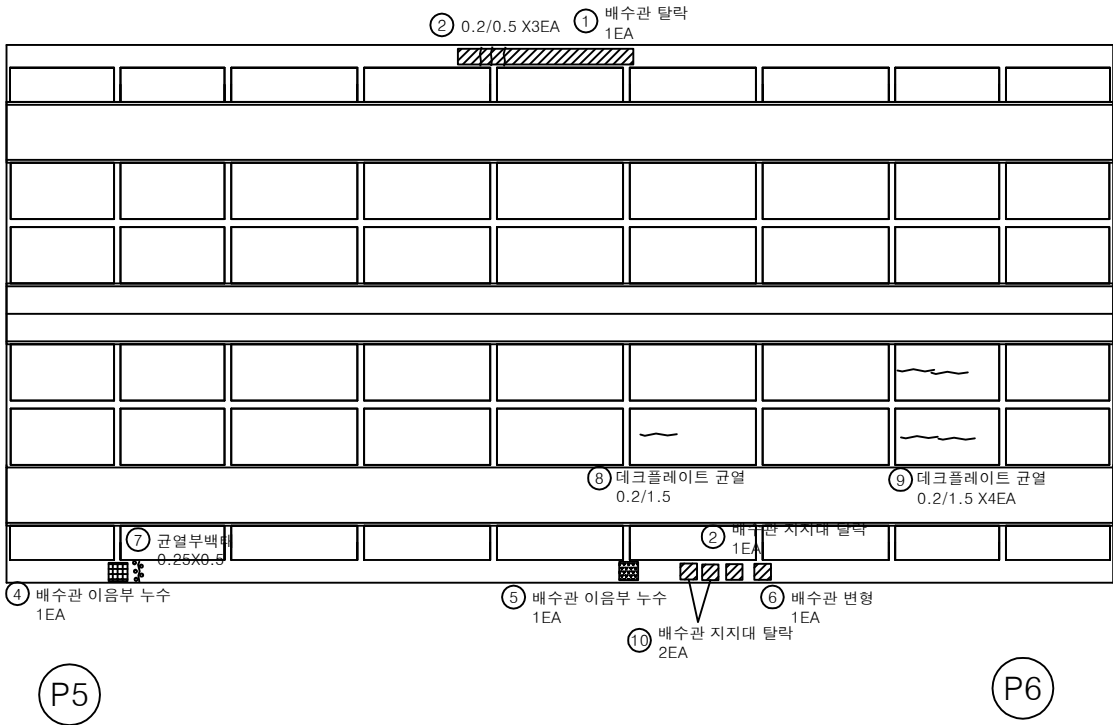
| 도면번호 | 18 |

| 번호 | 구분 | 부재 | 손상내용 | 손상현황 | | | | | | 비고 |
|---|---|---|---|---|---|---|---|---|---|---|
| 1 | 23상 | 배수시설 | 배수관 탈락 | | | | 1.00 | EA | 1 | |
| 2 | 23상 | 배수시설 | 배수관 지지대 탈락 | | | | 1.00 | EA | 1 | |
| 3 | 23하 | 바닥판 | 균열(0.3mm미만) | 0.2 | 0.5 | | 1.50 | m | 3 | |
| 4 | 25하 | 배수시설 | 배수관 이음부 누수 | | | | 1.00 | EA | 1 | |
| 5 | 25하 | 배수시설 | 배수관 이음부 누수 | | | | 1.00 | EA | 1 | |
| 6 | 25하 | 배수시설 | 배수관 변형 | | | | 1.00 | EA | 1 | |
| 7 | 25하 | 바닥판 | 균열부백화 | | 0.25 | 0.5 | 0.125 | m <sup>2</sup> | 1 | |
| 8 | 25하 | 바닥판 | 데크플레이트 균열 | 0.2 | 1.5 | | 1.50 | m | 1 | |
| 9 | 25하 | 바닥판 | 데크플레이트 균열 | 0.2 | 1.5 | | 6.00 | m | 4 | |
| 10 | 25하 | 배수시설 | 배수관 지지대 탈락 | | | | 2.00 | EA | 2 | |

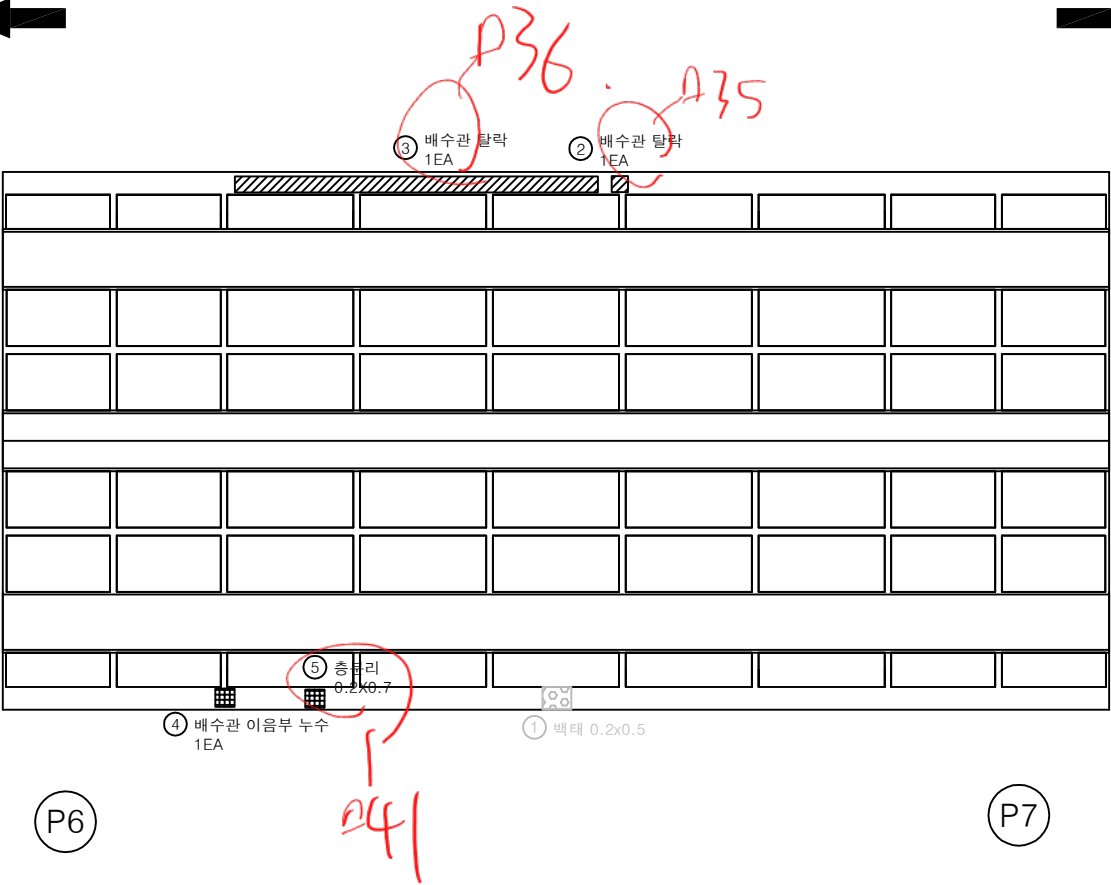
| 도면번호 | 19 |

| 번호 | 구분 | 부재 | 손상내용 | 손상현황 | | | | | 비고 |
|---|---|---|---|---|---|---|---|---|---|
| 1 | 19하 | 바닥판 | 백테 | | 0.2 | 0.5 | 0.10 | m <sup>2</sup> | 1 |
| 2 | 23상 | 배수시설 | 배수관 탈락 | | | | 1.00 | EA | 1 |
| 3 | 23하 | 배수시설 | 배수관 탈락 | | | | 1.00 | EA | 1 |
| 4 | 25하 | 배수시설 | 배수관 이음부 누수 | | | | 1.00 | EA | 1 |
| 5 | 25하 | 바닥판 | 층분리 | | 0.2 | 0.7 | 0.14 | m <sup>2</sup> | 1 |

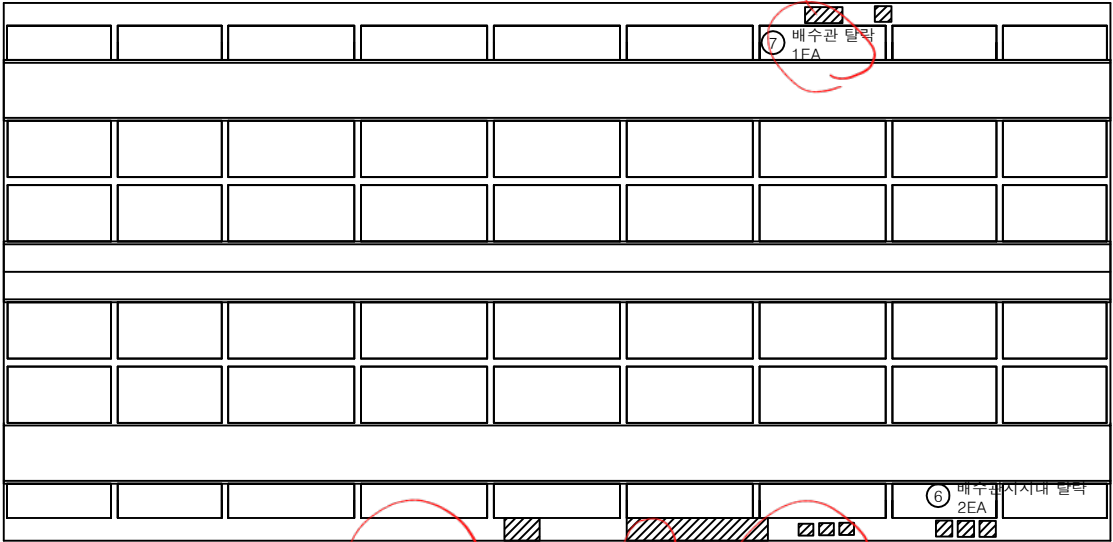
| 도면번호 | 20 |

| 번호 | 구분 | 부재 | 손상내용 | 손상현황 | | | | | | 비고 |
|---|---|---|---|---|---|---|---|---|---|---|
| 1 | 19하 | 배수시설 | 배수관 지지대 탈락 | | | | 1.00 | EA | 1 | |
| 2 | 19하 | 배수시설 | 배수관 탈락 | | | | 1.00 | EA | 1 | |
| 3 | 19하 | 배수시설 | 배수관 고정고리 탈락 | | | | 3.00 | EA | 3 | |
| 4 | 19하 | 배수시설 | 배수관 지지대 탈락 | | | | 1.00 | EA | 1 | |
| 5 | 20상 | 배수시설 | 배수관 탈락 | | | | 1.00 | EA | 1 | |
| 6 | 21하 | 배수시설 | 배수관 지지대 탈락 | | | | 2.00 | EA | 2 | |
| 7 | 23하 | 배수시설 | 배수관 탈락 | | | | 1.00 | EA | 1 | |

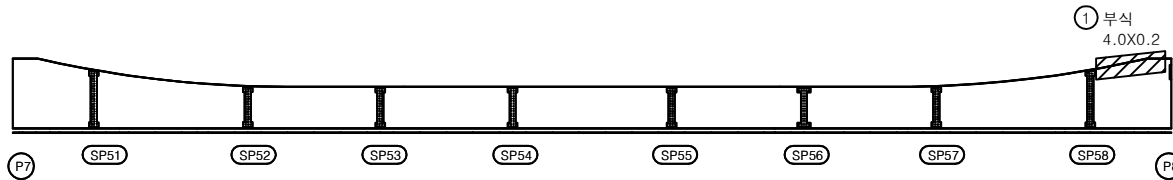
| 번호 | 구분 | 부재 | 손상내용 | 손상현황 | | | | | | 비 고 |
|---|---|---|---|---|---|---|---|---|---|---|
| 1 | 25하 | 거더외부 | 부식 | | 4.0 | 0.2 | 0.80 | m <sup>2</sup> | 1 | |

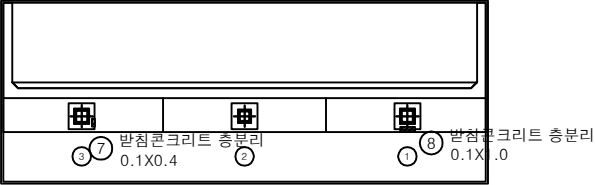
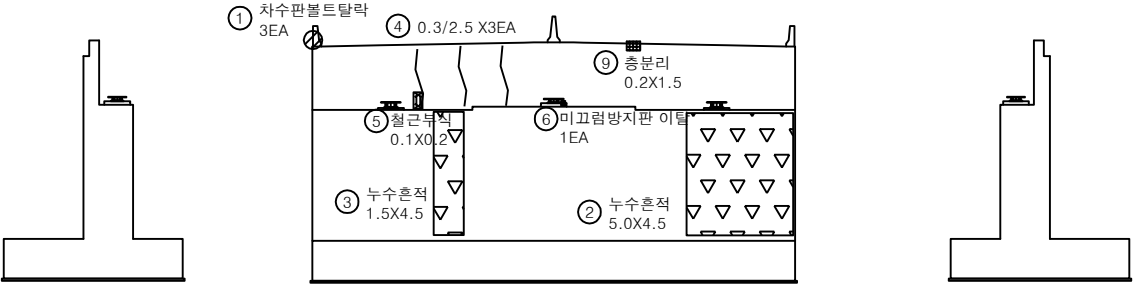
| 번호 | 구분 | 부재 | 손상내용 | 손상현황 | | | | | | 비 고 |
|---|---|---|---|---|---|---|---|---|---|---|
| 1 | 19하 | 신축이음 | 차수판 볼트탈락 | | | | 3.00 | EA | 3 | |
| 2 | 19하 | 교대 | 누수흔적 | | 5.0 | 4.5 | 22.50 | m <sup>2</sup> | 1 | |
| 3 | 22하 | 교대 | 누수흔적 | | 1.5 | 4.5 | 6.75 | m <sup>2</sup> | 1 | |
| 4 | 23하 | 교대 | 균열(0.3mm이상) | 0.3 | 2.5 | | 7.50 | m | 3 | |
| 5 | 23하 | 교대 | 철근부식 | | 0.1 | 0.2 | 0.02 | m <sup>2</sup> | 1 | |
| 6 | 23하 | 교량받침 | 미끄럼방지판 이탈 | | | | 1.00 | EA | 1 | |
| 7 | 25하 | 교량받침 | 받침콘크리트 층분리 | | 0.1 | 0.4 | 0.04 | m <sup>2</sup> | 1 | |
| 8 | 25하 | 교량받침 | 받침콘크리트 층분리 | | 0.1 | 1.0 | 0.10 | m <sup>2</sup> | 1 | |
| 9 | 25하 | 교대 | 층분리 | | 0.2 | 1.5 | 0.30 | m <sup>2</sup> | 1 | |

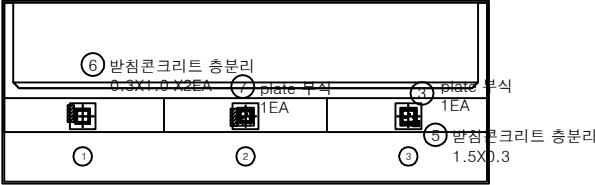
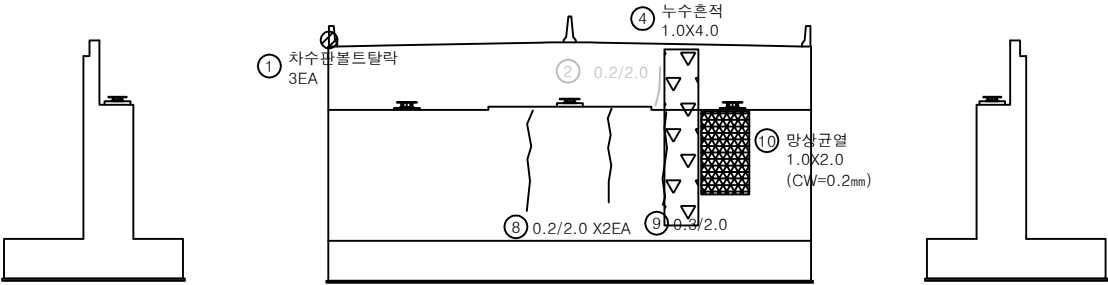
| 번호 | 구분 | 부재 | 손상내용 | 손상현황 | | | | | | 비 고 |
|---|---|---|---|---|---|---|---|---|---|---|
| 2 | 19하 | 교대 | 균열(0.3mm미만) | 0.2 | 2.0 | | 2.00 | m | 1 | 22와 보충 |
| 3 | 21하 | 교량받침 | plate 부식 | | | | 1.00 | EA | 1 | |
| 4 | 21하 | 교대 | 누수흔적 | | 1.0 | 4.0 | 4.00 | m <sup>2</sup> | 1 | |
| 7 | 25하 | 교량받침 | plate 부식 | | | | 1.00 | EA | 1 | |
| 8 | 25하 | 교대 | 균열(0.3mm미만) | 0.2 | 2.0 | | 4.00 | m | 2 | |
| 9 | 25하 | 교대 | 균열(0.3mm이상) | 0.3 | 2.0 | | 2.00 | m | 1 | |
| 10 | 25하 | 교대 | 망상균열 | 0.2 | 1.0 | 2.0 | 2.00 | m <sup>2</sup> | 1 | |

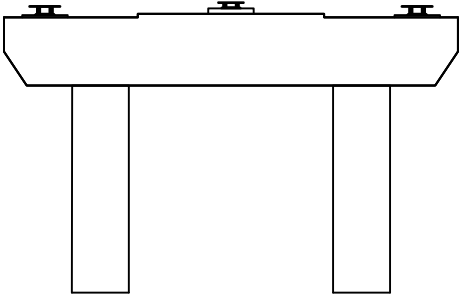
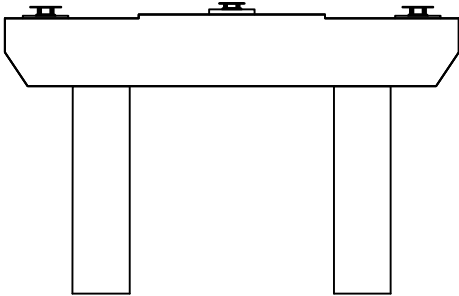
| 번호 | 구분 | 부재 | 손상내용 | 손상현황 | | | | | | 비 고 |
|---|---|---|---|---|---|---|---|---|---|---|
| 2 | 23하 | 교각 | 균열(0.3mm미만) | 0.1 | 1.0 | | 2.00 | m | 2 | |

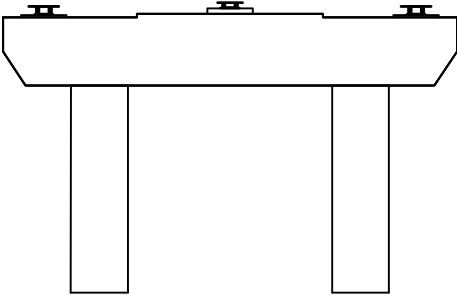
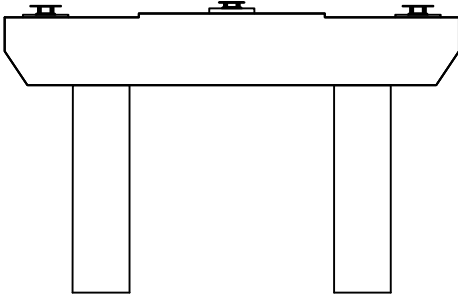
| 번호 | 구분 | 부재 | 손상내용 | 손상현황 | | | | | | 비고 |
|---|---|---|---|---|---|---|---|---|---|---|
| 1 | 19하 | 교량받침 | 받침콘크리트 균열 | 0.1 | 0.3 | | 0.90 | m | 3 | |
| 2 | 19하 | 교량받침 | 무수축물탈 균열 | 0.1 | 0.2 | | 0.20 | m | 1 | 21'영보4 |
| 5 | 25하 | 교각 | 재균열(0.3mm미만) | 0.2 | 1.5 | | 1.50 | m | 1 | |
| 6 | 25하 | 교각 | 균열(0.3mm미만) | 0.2 | 1.5 | | 1.50 | m | 1 | |

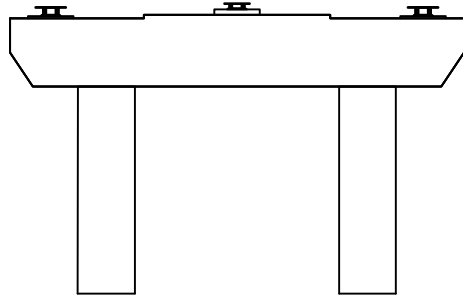
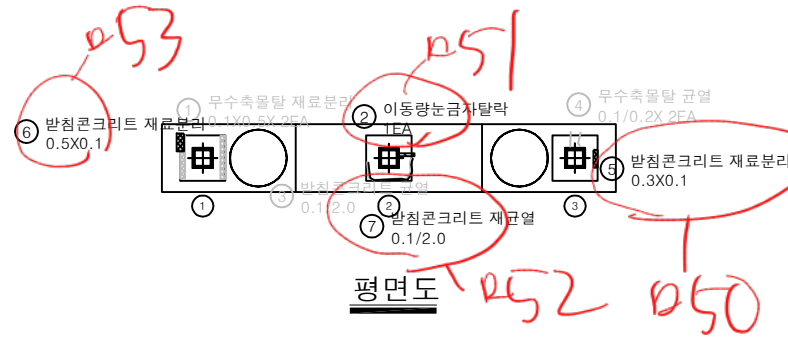
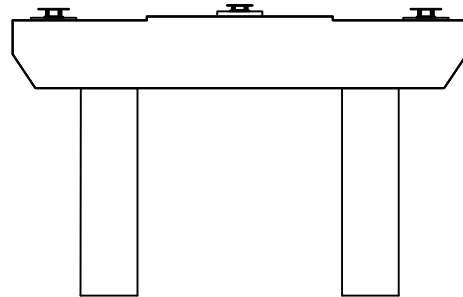
| 번호 | 구분 | 부재 | 손상내용 | 손상현황 | | | | | 비고 |
|---|---|---|---|---|---|---|---|---|---|
| 4 | 19하 | 교량발침 | 무수축물탈 균열 | 0.1 | 0.2 | | 0.40 | m | 2 |

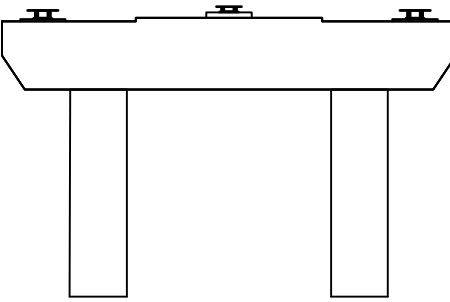
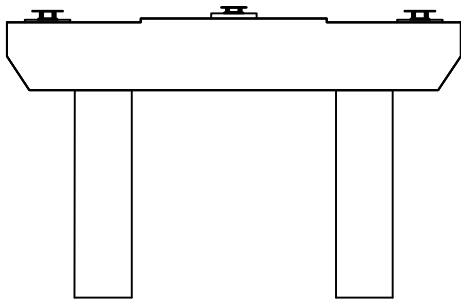
| 번호 | 구분 | 부재 | 손상내용 | 손상현황 | | | | | | 비고 |
|---|---|---|---|---|---|---|---|---|---|---|
| 2 | 19하 | 교량받침 | 무수축물탈 균열 | 0.1 | 0.3 | | 0.30 | m | 1 | |
| 5 | 25상 | 교각 | 재균열(0.3mm미만) | 0.2 | 1.0 | | 1.00 | m | 1 | |
| 6 | 25상 | 교각 | 재균열(0.3mm미만) | 0.2 | 1.0 | | 2.00 | m | 2 | |
