상주영천고속도로 2024~2025년 시설물 안전점검 용역  
(2025년 하반기 정밀안전점검)

# 외 관 조 사 망 도

신개교

2025.12

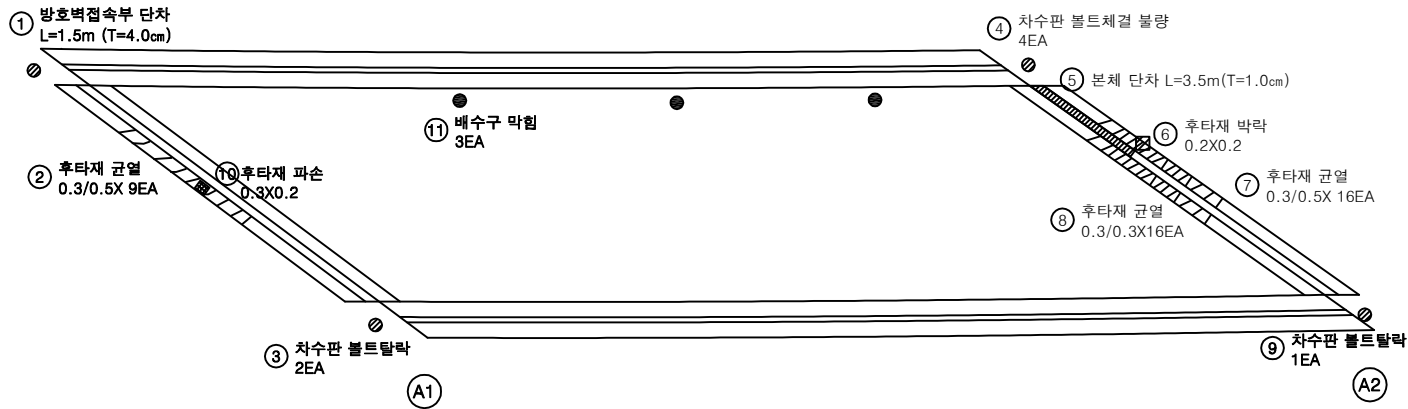
발주처  
상주영천고속도로(주)용역명  
상주영천고속도로 2024~2025년 시설물 안전점검 용역  
(2025년 하반기 정밀안전점검)점검기관  
(주)명성엔지니어링도면번호  
01

| 번호 | 구분 | 부재 | 손상내용 | 손상현황 | | | | | 비고 |
|---|---|---|---|---|---|---|---|---|---|
| 1 | 19하 | 방호벽 | 방호벽 접속부 단차 | | 1.5 | | 1.50 | m | 1 (T=4.0cm) |
| 2 | 19하 | 신축이음 | 후타재 균열 | 0.3 | 0.5 | | 4.50 | m | 9 |
| 3 | 19하 | 신축이음 | 차수판 볼트탈락 | | | | 2.00 | EA | 2 손상종가 |
| 4 | 19하 | 신축이음 | 차수판 볼트채결 불량 | | | | 4.00 | EA | 4 |
| 5 | 19하 | 신축이음 | 본체 단차 | | 3.5 | | 3.50 | m | 1 (T=1.0cm) |
| 6 | 19하 | 신축이음 | 후타재 박락 | | 0.2 | 0.2 | 0.04 | m <sup>2</sup> | 1 |
| 7 | 19하 | 신축이음 | 후타재 균열 | 0.3 | 0.5 | | 8.00 | m | 16 |
| 8 | 19하 | 신축이음 | 후타재 균열 | 0.3 | 0.3 | | 4.80 | m | 16 |
| 9 | 19하 | 신축이음 | 차수판 볼트탈락 | | | | 1.00 | EA | 1 |
| 10 | 24하 | 신축이음 | 후타재 파손 | | 0.3 | 0.2 | 0.06 | m <sup>2</sup> | 1 |
| 11 | 25하 | 배수시설 | 배수구 막힘 | | | | 3.00 | EA | 3 |

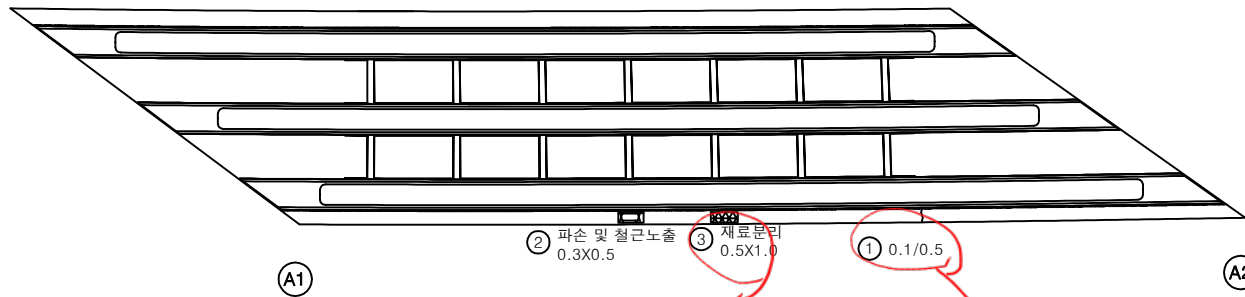
발주처  
상주영천고속도로(주)용역명  
상주영천고속도로 2024-2025년 시설물 안전점검 용역  
(2025년 하반기 정밀안전점검)점검기관  
(주)명성엔지니어링도면번호  
02

| 번호 | 구분 | 부재 | 손상내용 | 손상현황 | | | | | | 비고 |
|---|---|---|---|---|---|---|---|---|---|---|
| 1 | 23하 | 바닥판 | 균열(0.3mm미만) | 0.1 | 0.5 | | 0.50 | m | 1 | |
| 2 | 25하 | 바닥판 | 파손 및 철근노출 | | 0.3 | 0.5 | 0.15 | m <sup>2</sup> | 1 | |
| 3 | 25하 | 바닥판 | 재료분리 | | 0.5 | 1.0 | 0.50 | m <sup>2</sup> | 1 | |

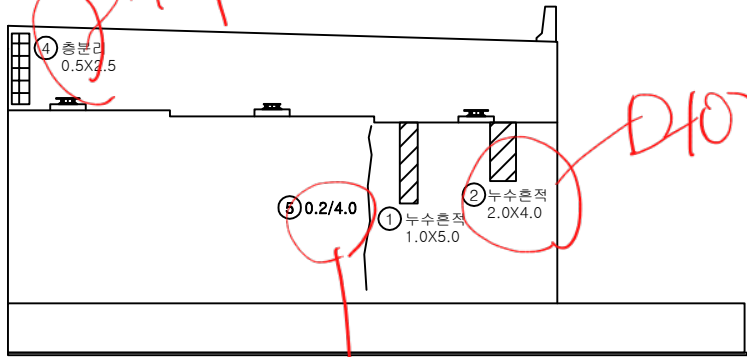
| 도면번호 | 09 |

| 번호 | 구분 | 부재 | 손상내용 | 손상현황 | | | | | | 비고 |
|---|---|---|---|---|---|---|---|---|---|---|
| 1 | 21하 | 교대 | 누수흔적 | | 1.0 | 5.0 | 5.00 | m <sup>2</sup> | 1 | |
| 2 | 21하 | 교대 | 누수흔적 | | 2.0 | 4.0 | 8.00 | m <sup>2</sup> | 1 | |
| 3 | 21하 | 교량발침 | 발침콘크리트 파손 및 철근노출 | | 1.0 | 0.5 | 0.50 | m <sup>2</sup> | 1 | 손상변경 |
| 4 | 23하 | 교대 | 층분리 | | 0.5 | 2.5 | 1.25 | m <sup>2</sup> | 1 | |
| 5 | 25하 | 교대 | 균열(0.3mm미만) | 0.2 | 4.0 | | 4.00 | m | 1 | |

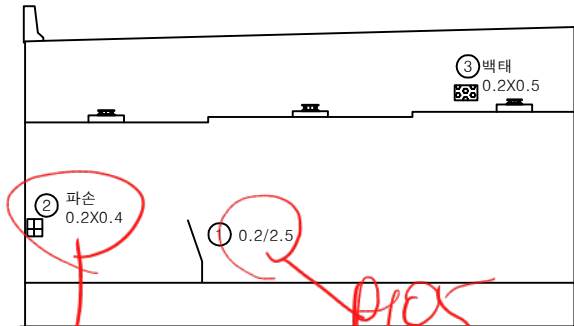
| 도면번호 | 10 |

| 번호 | 구분 | 부재 | 손상내용 | 손상현황 | | | | | | 비 고 |
|---|---|---|---|---|---|---|---|---|---|---|
| 1 | 19하 | 교대 | 균열(0.3mm미만) | 0.2 | 2.5 | | 2.50 | m | 1 | |
| 2 | 25상 | 교대 | 파손 | | 0.2 | 0.4 | 0.08 | ㎡ | 1 | |
| 3 | 25하 | 교대 | 백태 | | 0.2 | 0.5 | 0.10 | ㎡ | 1 | |
| 4 | 25하 | 교량받침 | 고무재 파손 | | | | 1.00 | EA | 1 | |

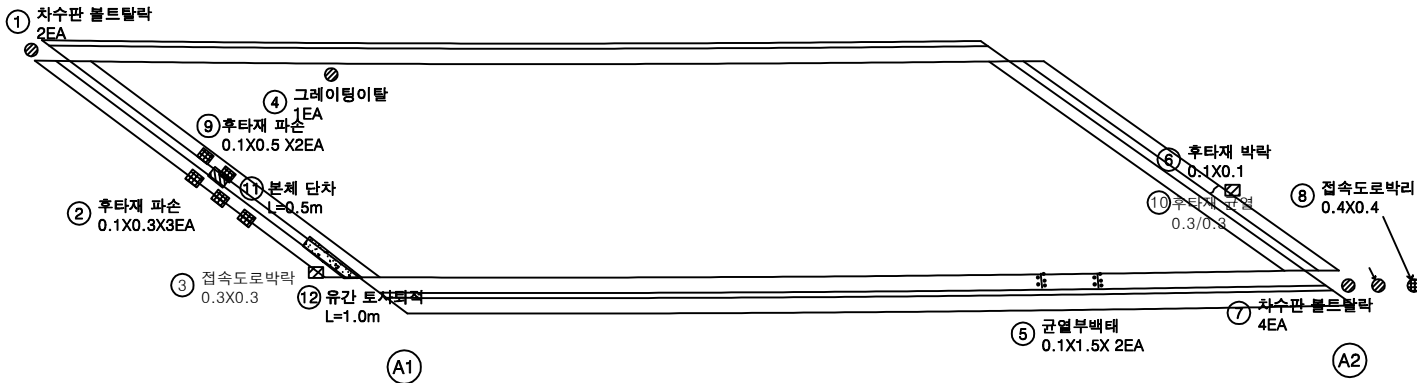
영 천 방 향

| 번호 | 구분 | 부재 | 손상내용 | 손상현황 | | | | | | 비 고 |
|---|---|---|---|---|---|---|---|---|---|---|
| 1 | 19하 | 신축이음 | 차수판 볼트탈락 | | | | 2.00 | EA | 2 | |
| 2 | 19하 | 신축이음 | 후타재 파손 | | 0.1 | 0.3 | 0.09 | m <sup>2</sup> | 3 | |
| 3 | 19하 | 교면포장 | 접속도로 박락 | | 0.3 | 0.3 | 0.09 | m <sup>2</sup> | 1 | |
| 4 | 19하 | 배수시설 | 그레이팅 이탈 | | | | 1.00 | EA | 1 | |
| 5 | 19하 | 방호벽 | 균열부백태 | | 0.1 | 1.5 | 0.30 | m <sup>2</sup> | 2 | |
| 6 | 19하 | 신축이음 | 후타재 박락 | | 0.1 | 0.1 | 0.01 | m <sup>2</sup> | 1 | |
| 7 | 19하 | 신축이음 | 차수판 볼트탈락 | | | | 4.00 | EA | 4 | |
| 8 | 19하 | 교면포장 | 접속도로 박리 | | 0.4 | 0.4 | 0.16 | m <sup>2</sup> | 1 | |
| 9 | 24하 | 신축이음 | 후타재 파손 | | 0.1 | 0.5 | 0.10 | m <sup>2</sup> | 2 | 손상중기 |
| 10 | 25하 | 신축이음 | 후타재 균열 | 0.3 | 0.3 | | 0.30 | m | 1 | |
| 11 | 25하 | 신축이음 | 본체 단차 | | 0.5 | | 0.50 | m | 1 | |
| 12 | 25하 | 신축이음 | 유간 토사퇴적 | | 1.0 | | 1.00 | m | 1 | |

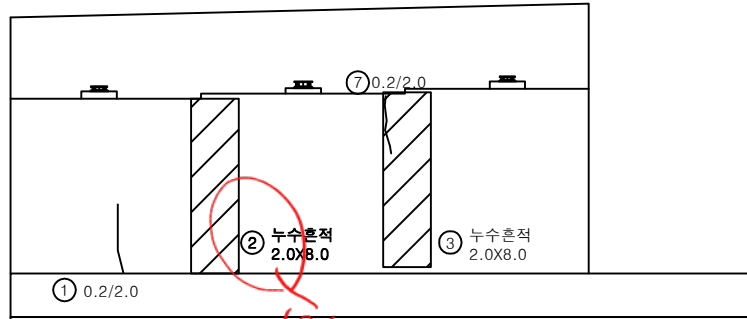
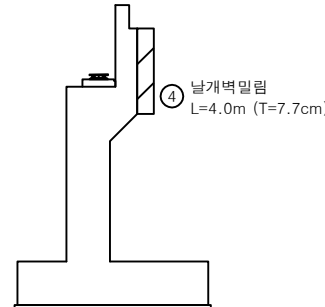
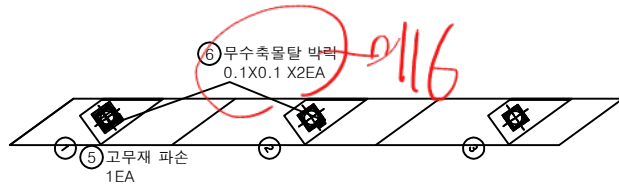
ID : 신개교(영천방향) 교대 A2

| 번호 | 구분 | 부재 | 손상내용 | 손상현황 | | | | | | 비고 |
|---|---|---|---|---|---|---|---|---|---|---|
| 1 | 19하 | 교대 | 균열(0.3mm미만) | 0.2 | 2.0 | | 2.00 | m | 1 | |
| 2 | 19하 | 교대 | 누수흔적 | | 2.0 | 8.0 | 16.0 | m <sup>2</sup> | 1 | |
| 3 | 19하 | 교대 | 누수흔적 | | 2.0 | 8.0 | 16.0 | m <sup>2</sup> | 1 | |
| 7 | 25하 | 교대 | 균열(0.3mm미만) | 0.2 | 2.0 | | 2.00 | m | 1 | |
