신개교

## 작업사진 및 손상현황

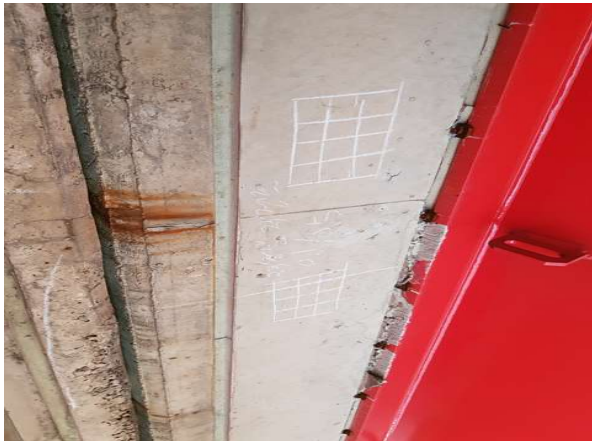
| 손상현황 | • S1 균열(0.3mm미만) |
| 원 인 | • 건조수축, 거푸집 조기탈거 등 |

| 조치방안 | • 표면처리 |

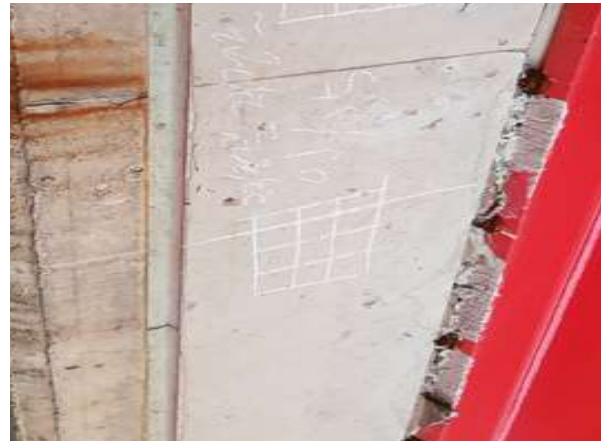
| 손상현황 | • S1 균열(0.3mm미만) ✓ |
| 원 인 | • 건조수축, 거푸집 조기탈거 등 |

| 조치방안 | • 표면처리 |

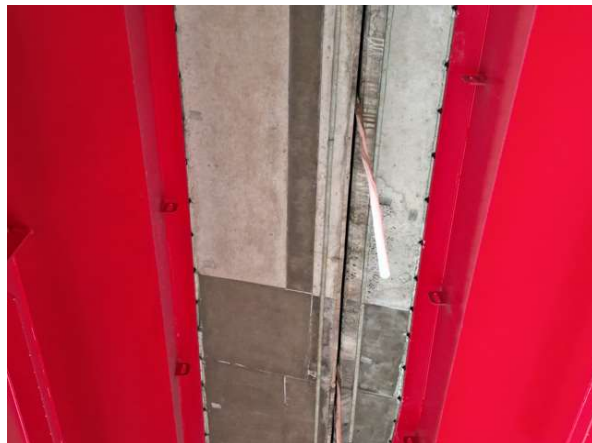
| 손상현황 | • S1 캔틸레버부 재료분리(0.5×1.0) |
| 원 인 | • 다짐미흡, 거푸집 조기탈거 등 |

| 조치방안 | • 주의관찰 |

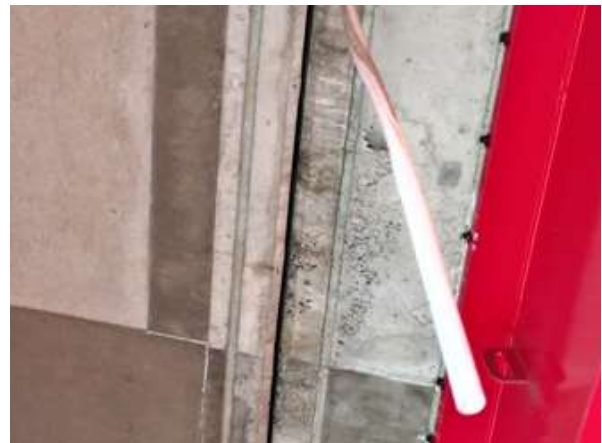
| 손상현황 | • S1 캔틸레버부 재료분리(0.5×1.0) |
| 원 인 | • 다짐미흡, 거푸집 조기탈거 등 ✓ |

| 조치방안 | • 주의관찰 |

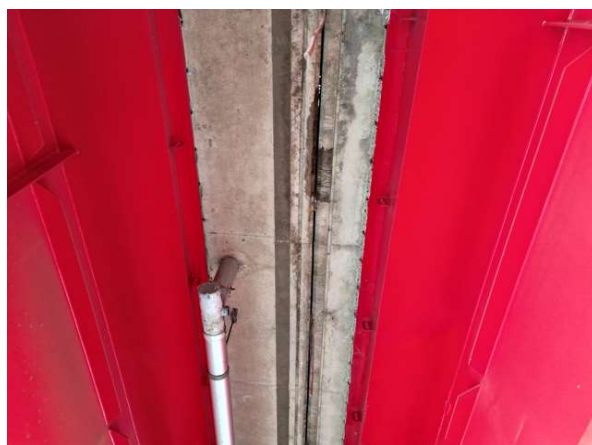
| 손상현황 | • S1 캔틸레버부 파손 및 철근노출(0.3×0.5) |
| 원 인 | • 부착력 저하, 손상부 우수유입 등 |

| 조치방안 | • 단면보수(방청) |

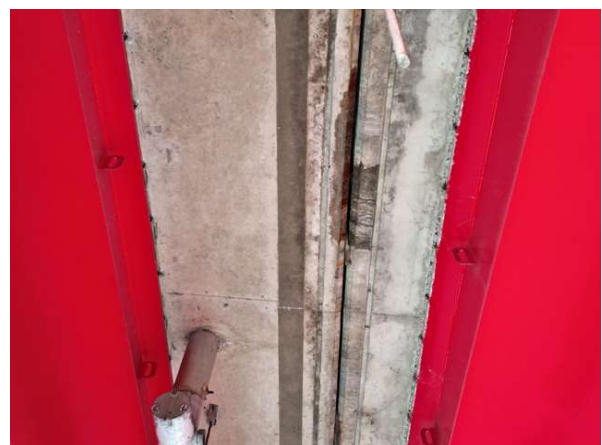
| 손상현황 | • S1 캔틸레버부 파손 및 철근노출(0.3×0.5) |
| 원 인 | • 부착력 저하, 손상부 우수유입 등 |

| 조치방안 | • 단면보수(방청) |

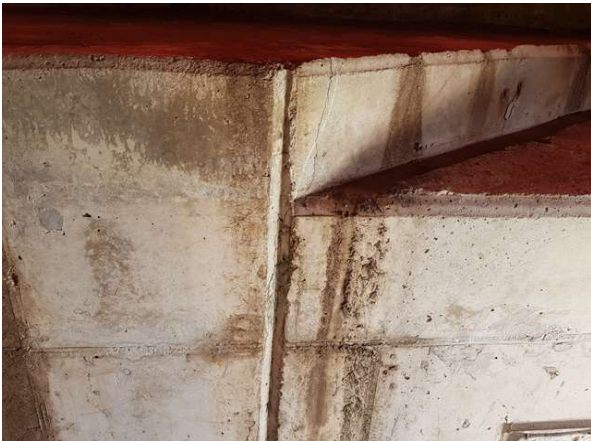
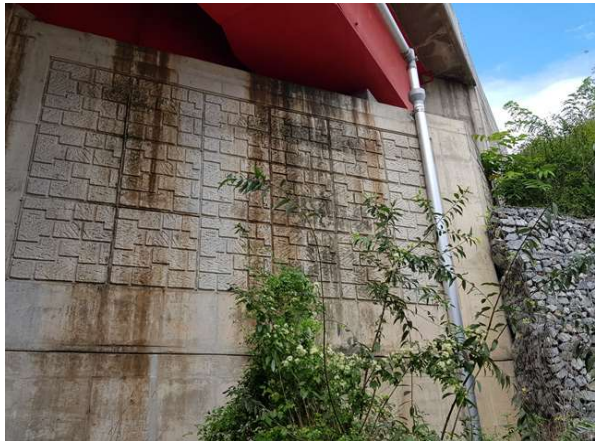
| 교대 | | | |
|---|---|---|---|
| 손상현황 | • A1 균열(0.3mm미만) ✓ | 손상현황 | • A1 누수흔적(2.0×4.0) |
| 원 인 | • 건조수축, 온도변화 등 | 원 인 | • 외부 우수유입 등 |

| 교대 | | | |
|---|---|---|---|
| 조치방안 | • 표면처리 | 조치방안 | • 주의관찰 |

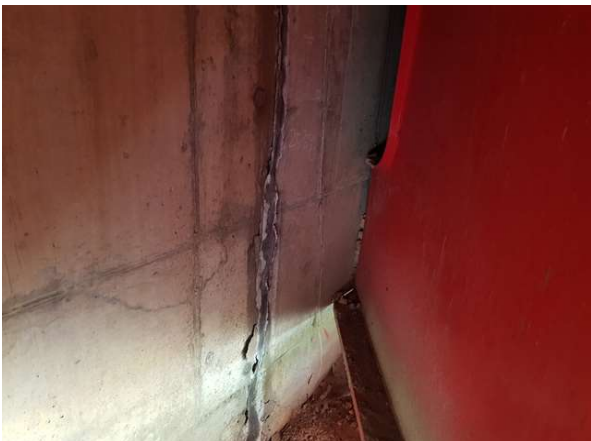
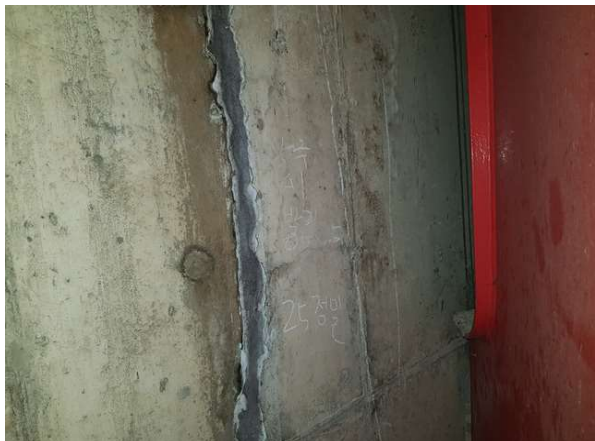
| 교대 | | | |
|---|---|---|---|
| 손상현황 | • A1 층분리(0.5×2.5) ✓ | 손상현황 | • A1 층분리(0.5×2.5) |
| 원 인 | • 다짐미흡, 손상부 우수유입 등 | 원 인 | • 다짐미흡, 손상부 우수유입 등 |

| 교대 | | | |
|---|---|---|---|
| 조치방안 | • 단면보수 | 조치방안 | • 단면보수 |

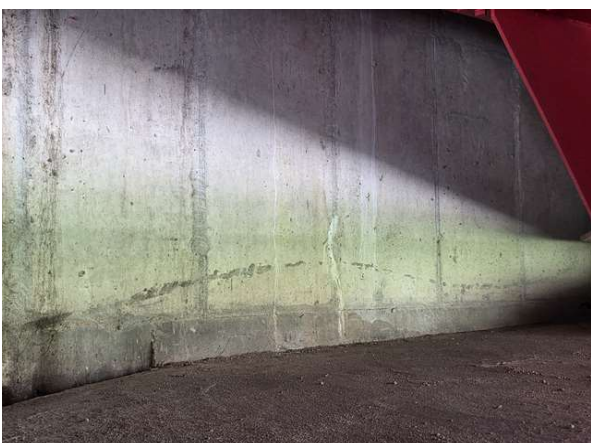
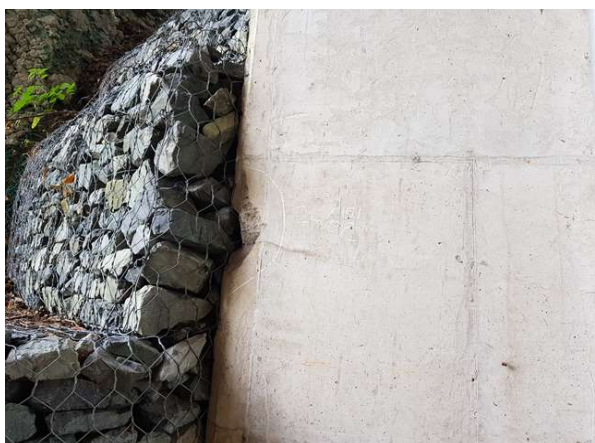
| 교대 | | | |
|---|---|---|---|
| 손상현황 | • A2 백태(0.2×0.5) | 손상현황 | • A2 파손(0.2×0.4) ✓ |
| 원 인 | • 손상부 우수유입, 습기흡착 등 | 원 인 | • 외부충격 등 |

| 교대 | | | |
|---|---|---|---|
| 조치방안 | • 표면처리 | 조치방안 | • 단면보수 |

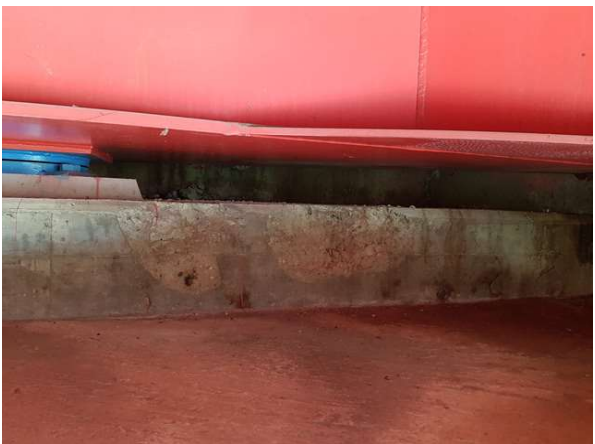
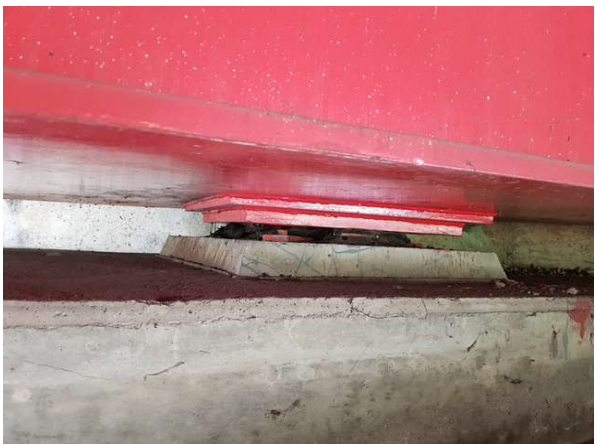
| 교량반침 | | | |
|---|---|---|---|
| 손상현황 | • A1-Sh2 받침콘크리트 파손 및 철근노출(1.0×0.5) | 손상현황 | • A1-Sh2 파손(1.0m×0.5m) |
| 원 인 | • 다짐미흡, 외부 우수유입 등 | 원 인 | • 시공미흡 등 |

| 교량반침 | | | |
|---|---|---|---|
| 조치방안 | • 단면보수(방청) | 조치방안 | • 주의관찰 |

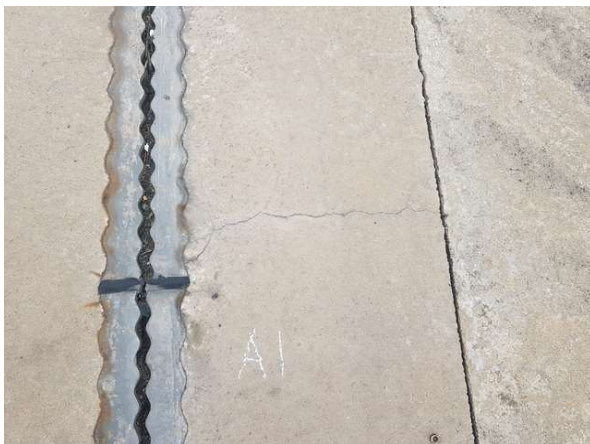
| 손상현황 | • A1 후타재 균열 |
| 원 인 | • 건조수축, 공용기간 증가 등 |

| 조치방안 | • 주의관찰 |

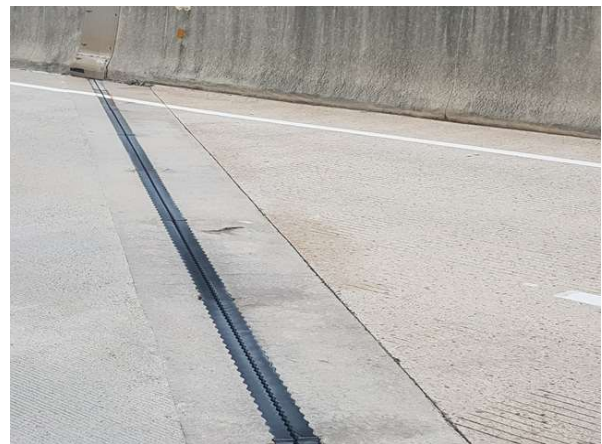
| 손상현황 | • A1 후타재 파손(0.3×0.2) |
| 원 인 | • 다짐미흡, 외부충격 등 |

| 조치방안 | • 단면보수 |

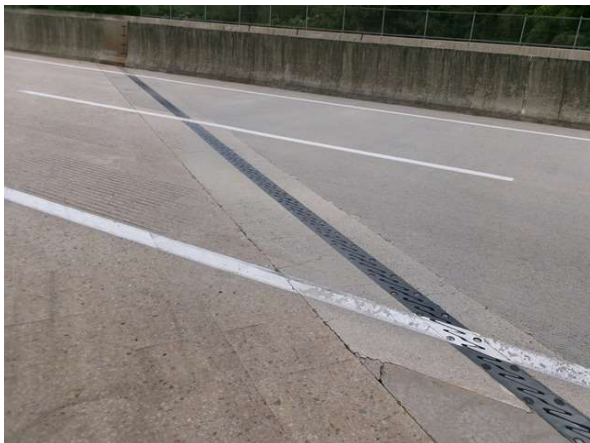
| 손상현황 | • A2 후타재 균열 |
| 원 인 | • 건조수축, 공용기간 증가 등 |

| 조치방안 | • 주의관찰 |

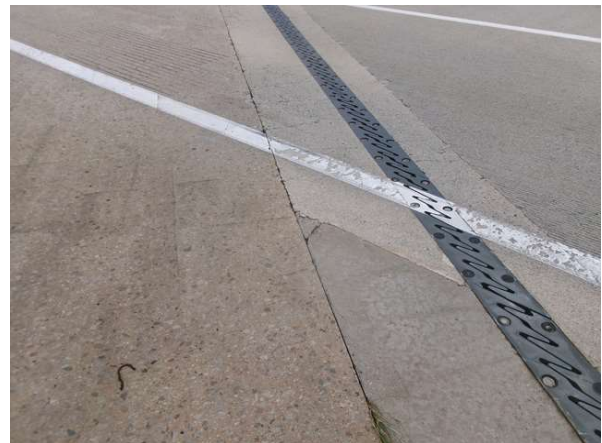
| 손상현황 | • A2 후타재 박락(0.2×0.2) |
| 원 인 | • 다짐미흡, 공용기간 증가 등 |

| 조치방안 | • 단면보수 |

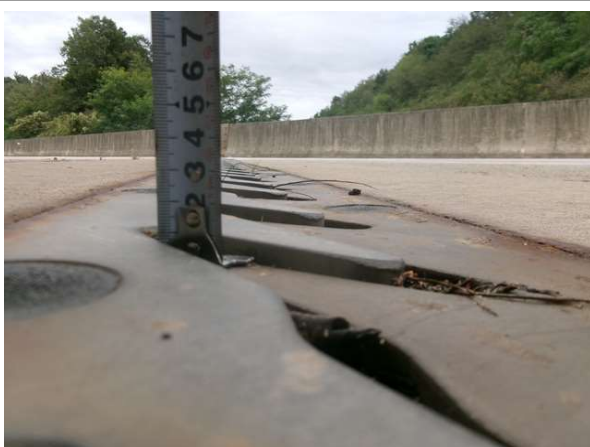
| 손상현황 | • A2 본체 단차(L=3.5m) |
| 원 인 | • 시공미흡 등 |

| 조치방안 | • 주의관찰 |

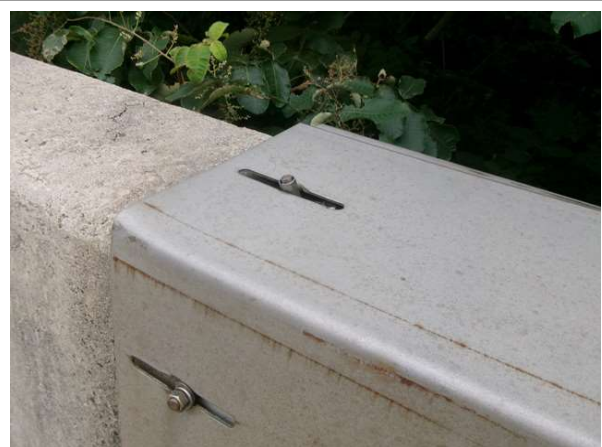
| 손상현황 | • A2 차수판 볼트체결 불량(1EA) |
| 원 인 | • 시공미흡, 공용기간 증가 등 |

| 조치방안 | • 주의관찰 |

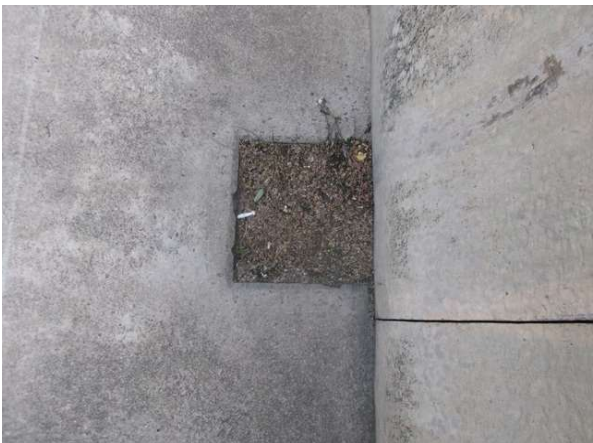
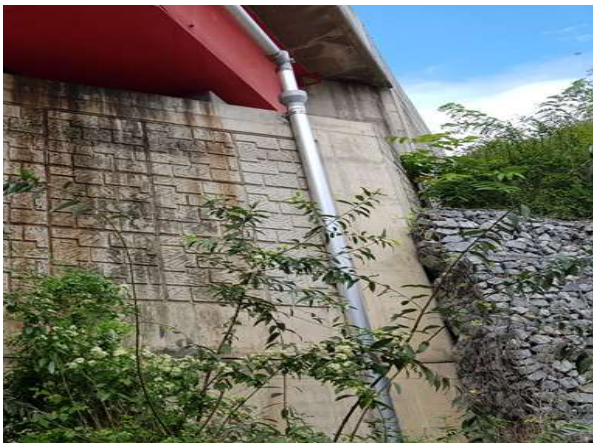
| 배수시설 | | | |
|---|---|---|---|
| 손상현황 | • S1 배수구 막힘(1EA) | 손상현황 | • A1 배수시설 상태양호 |
| 원 인 | • 비산먼지 퇴적, 공용기간 증가 | 원 인 | • - |

| 배수시설 | | | |
|---|---|---|---|
| 조치방안 | • 정비 | 조치방안 | • - |

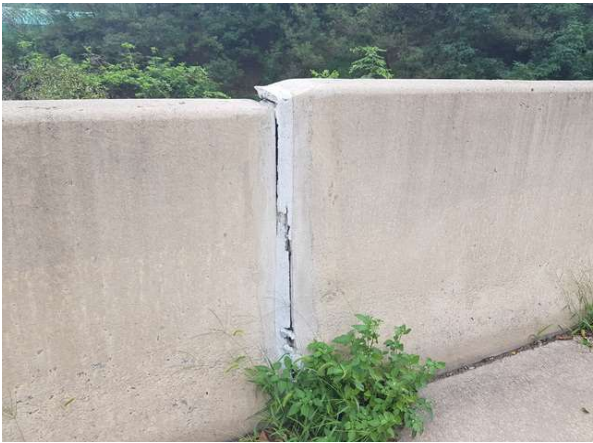
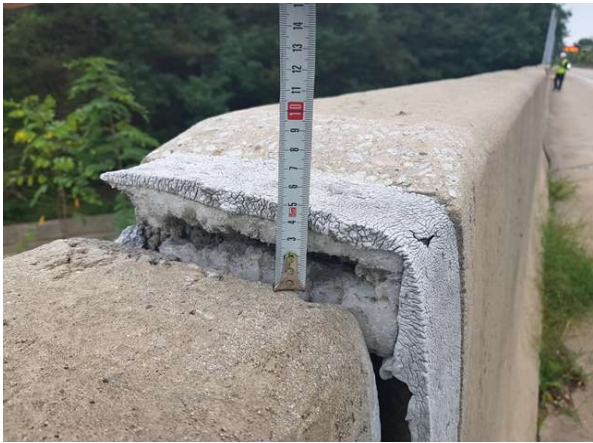
| 방호벽 및 중분대 | | | |
|---|---|---|---|
| 손상현황 | • S1 방호벽 접속부 단차 (T=4.0cm) | 손상현황 | • S1 방호벽 접속부 단차 (T=4.0cm) |
| 원 인 | • 접속부 초기침하 등 | 원 인 | • 접속부 초기침하 등 |

| 방호벽 및 중분대 | | | |
|---|---|---|---|
| 조치방안 | • 주의관찰 | 조치방안 | • 주의관찰 |

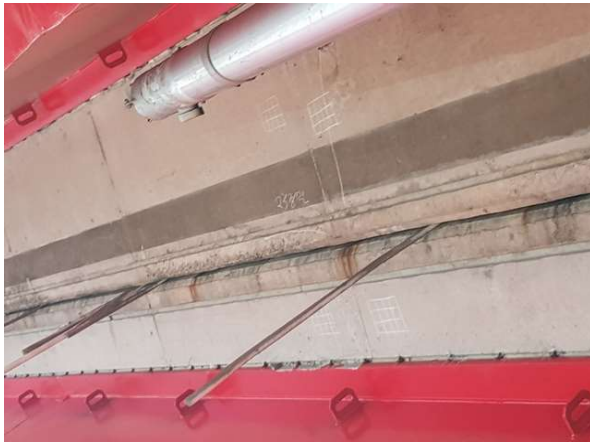
- S1 캔틸레버 재료분리(0.2×1.0)
- 다짐미흡, 거푸집 조기탈거 등
- 단면보수

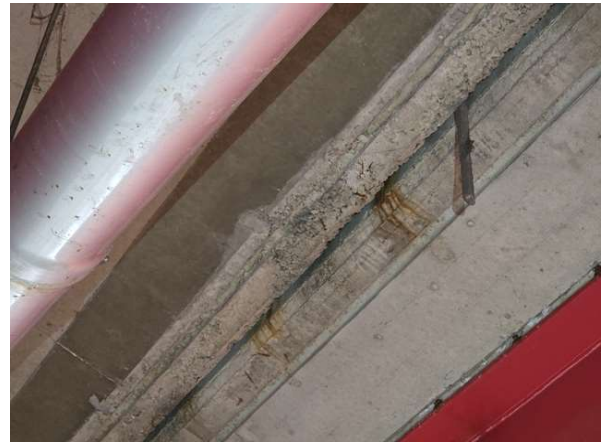
- S1 캔틸레버 재료분리(0.2×1.0)
- 다짐미흡, 거푸집 조기탈거 등
- 단면보수

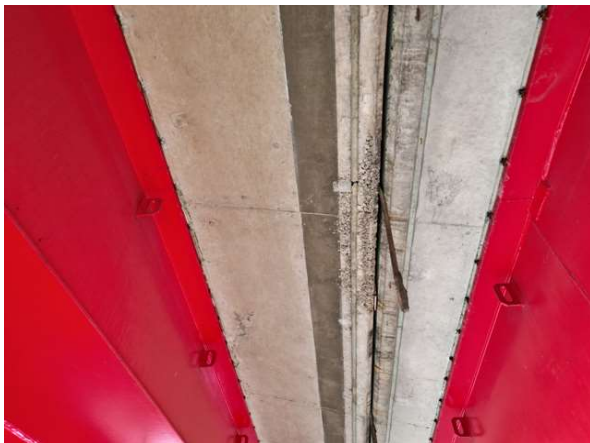
- S1 캔틸레버 재료분리(0.2×1.0)
- 다짐미흡, 거푸집 조기탈거 등
- 단면보수

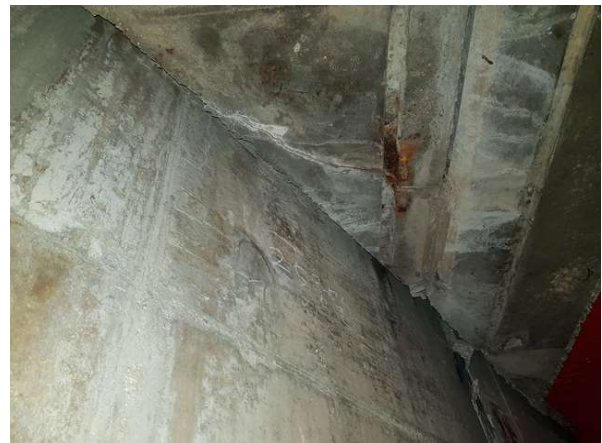
- S1 캔틸레버 층분리(0.5×0.5)
- 다짐미흡, 손상부 우수유입 등
- 단면보수(방청)

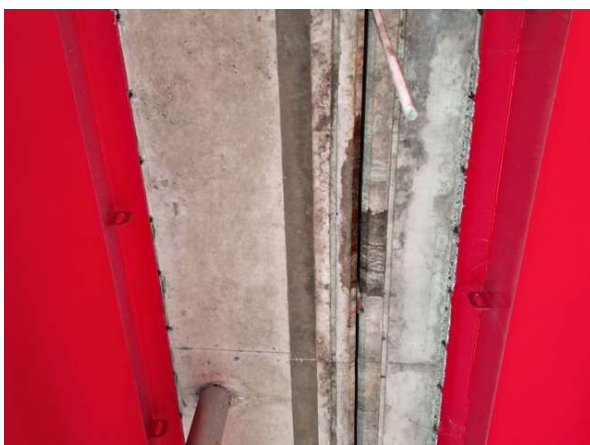
- S1 캔틸레버 파손(0.2×1.0)
- 다짐미흡, 반복윤하중 등
- 단면보수

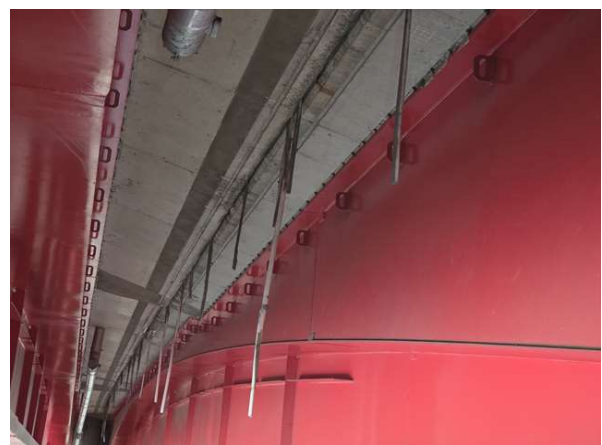
- S1 간격재 탈락(1EA)
- 건조수축, 온도변화 등
- 주의관찰

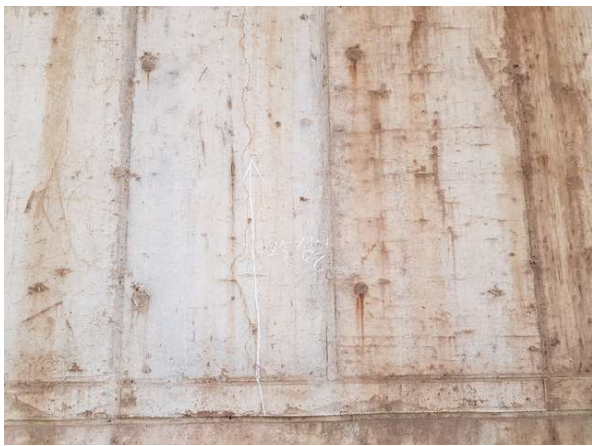
손상현황 • A1 균열(0.3mm미만)

원 인 • 건조수축, 공용중 열화 등

조치방안 • 표면처리

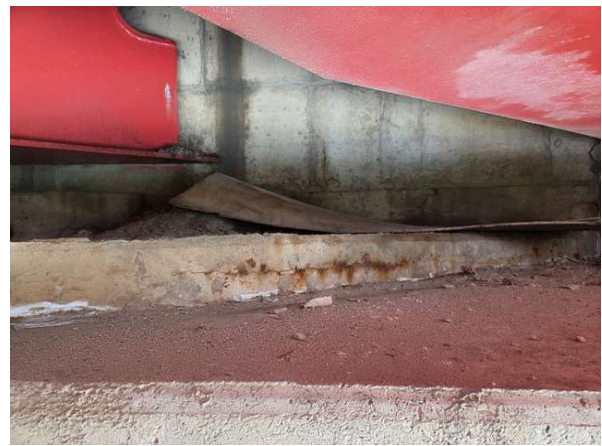
손상현황 • A1 충분리(1.5×0.3m)

원 인 • 다짐미흡, 손상부 우수유입 등

조치방안 • 단면보수(방청)

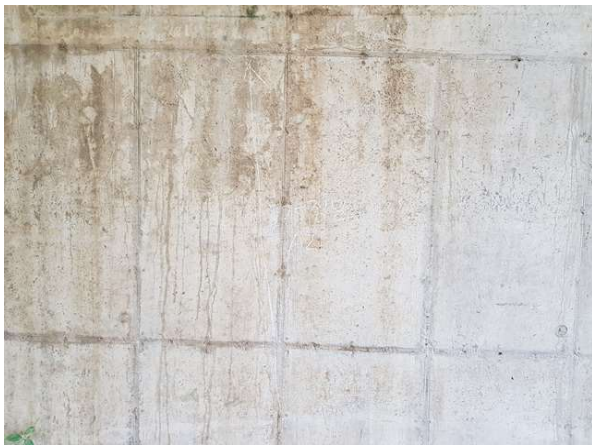
손상현황 • A2 균열(0.3mm미만)

원 인 • 건조수축, 공용중 열화 등

조치방안 • 표면처리

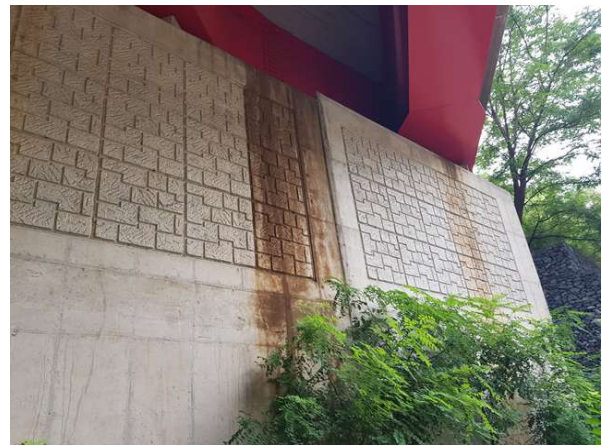
손상현황 • A2 누수흔적(2.0×8.0)

원 인 • 신축이음 하부 누수 등

조치방안 • 주의관찰

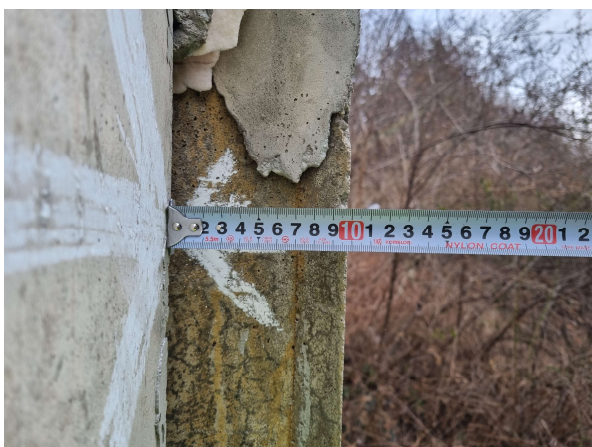
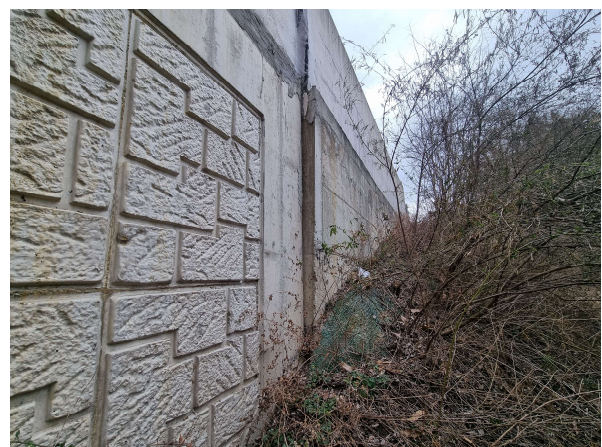
손상현황 • A2 날개벽 밀림(t=103mm)

원 인 • 접속부 초기 침하 등

조치방안 • 주의관찰

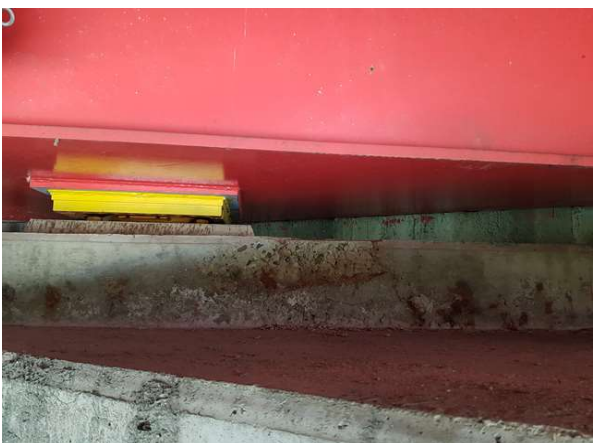
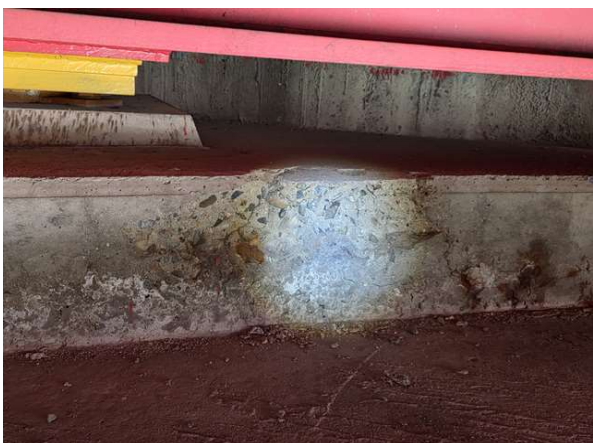
| 교량받침 | | | |
|---|---|---|---|
| 손상현황 | • A1-Sh1 받침콘크리트 파손(0.4×0.5) | 손상현황 | • A1-Sh1 받침콘크리트 파손(0.4×0.5) |
| 원 인 | • 다짐미흡, 외부 우수유입 등 | 원 인 | • 다짐미흡, 외부 우수유입 등 |

| 교량받침 | | | |
|---|---|---|---|
| 조치방안 | • 단면보수 | 조치방안 | • 단면보수 |

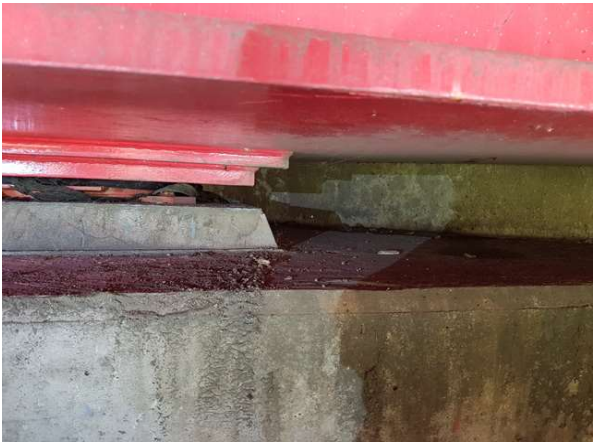
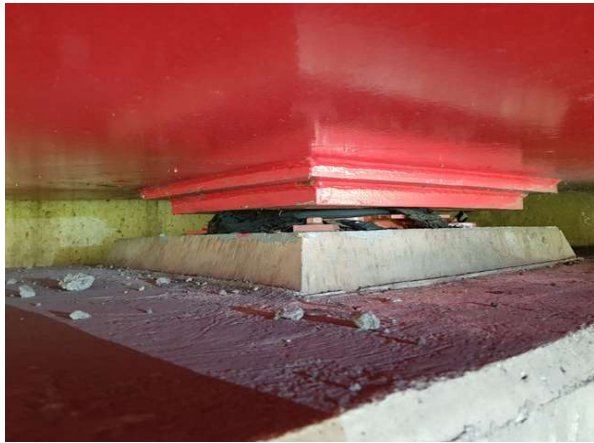
| 교량반침 | | | |
|---|---|---|---|
| 손상현황 | • A2-Sh1 무수축몰탈 박락(0.1×0.1) | 손상현황 | • A2-Sh1 고무재 파손(1EA) |
| 원 인 | • 거푸집 조기탈거 등 | 원 인 | • 시공미흡 등 |

| 교량반침 | | | |
|---|---|---|---|
| 조치방안 | • 주의관찰 | 조치방안 | • 주의관찰 |

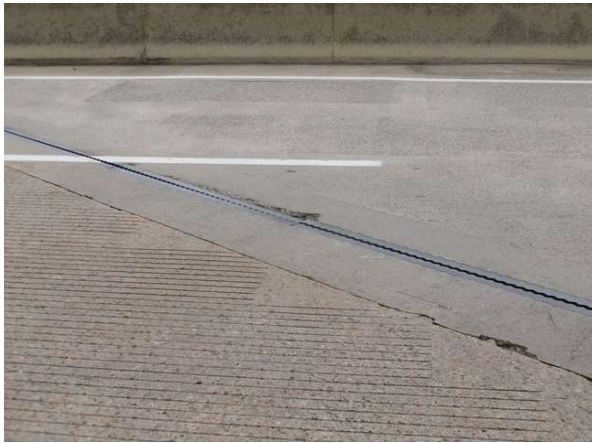
| 손상현황 | • A1 본체 단차(L=1.0m) |
| 원 인 | • 후타재 파손 등 |

| 조치방안 | • 정비(후타재 파손과 연계한) |

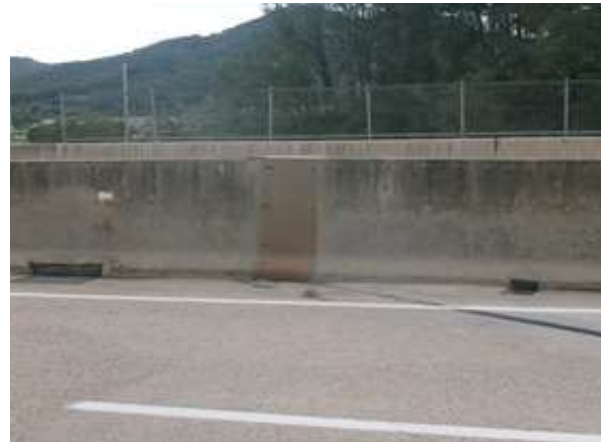
| 손상현황 | • A1 차수판 볼트 탈락(2EA) |
| 원 인 | • 공용기간 증가 등 |

| 조치방안 | • 주의관찰 |

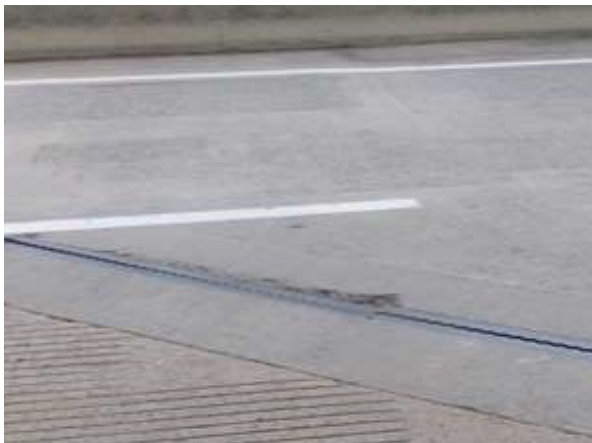
| 손상현황 | • A1 후타재 파손(0.1×0.5) |
| 원 인 | • 다짐미흡, 반복통행하중 |

| 조치방안 | • 단면보수 |

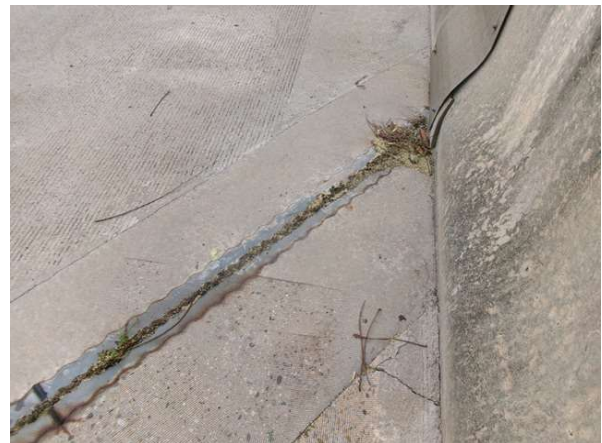
| 손상현황 | • A1 유간 토사퇴적(L=1.0m) |
| 원 인 | • 공용기간 증가, 비산먼지 퇴적 등 |

| 조치방안 | • 정비 |

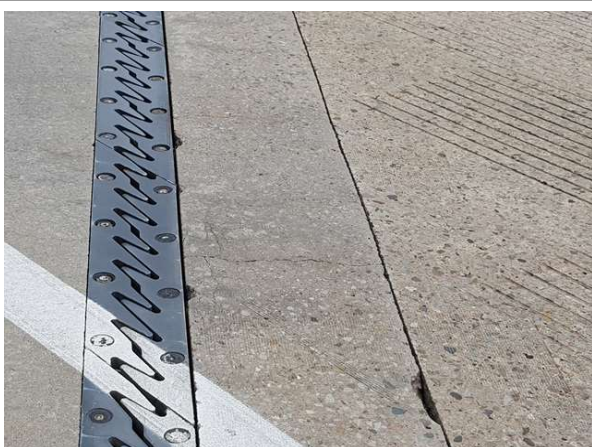
| 손상현황 | • A2 후타재 균열 |
| 원 인 | • 건조수축, 공용기간 증가 등 |

| 조치방안 | • 주의관찰 |

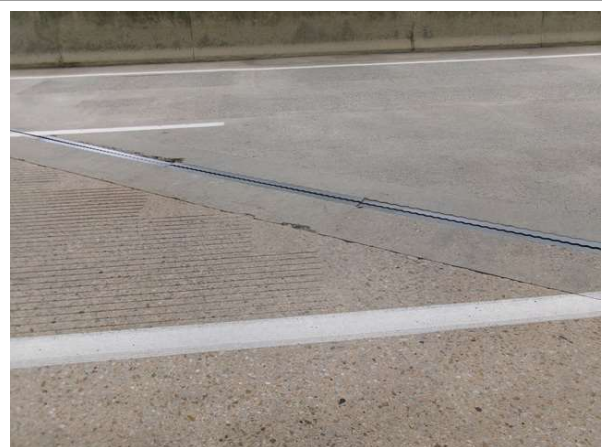
| 손상현황 | • A2 후타재 박락(0.1×0.3) |
| 원 인 | • 다짐미흡, 반복통행하중 |

| 조치방안 | • 단면보수 |

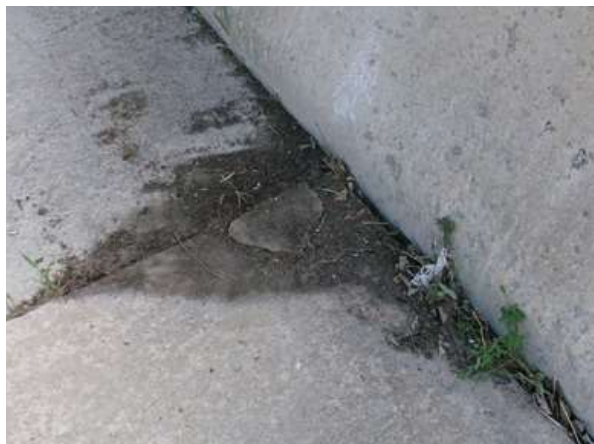
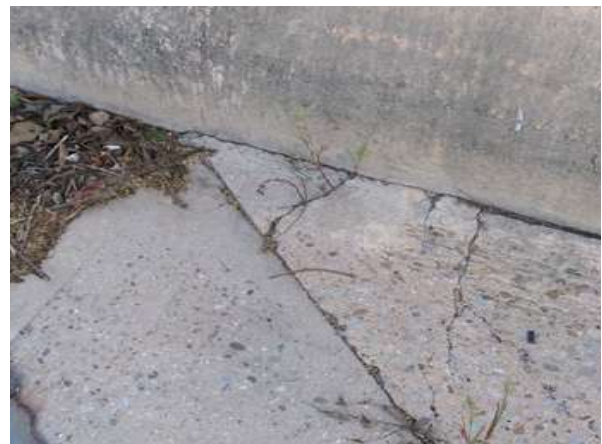
| 손상현황 | • S1 접속부 박락(0.3×0.3) | 손상현황 | • S1 접속부 박리(0.4×0.4) |
| 원 인 | • 다짐미흡, 손상부 우수유입 등 | 원 인 | • 시공미흡 등 |

| 조치방안 | • 단면보수 | 조치방안 | • 단면보수 |

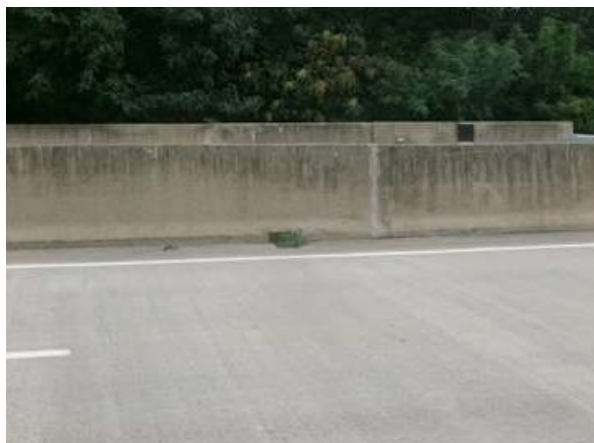
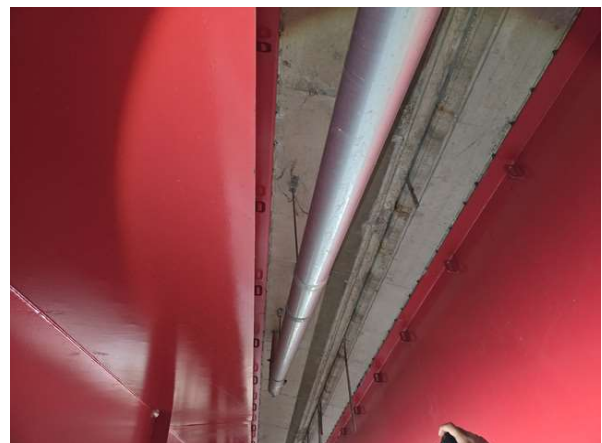
| 손상현황 | • S1 그레이팅 이탈 (1EA) | 손상현황 | • S1 배수관 상태현황 |
| 원 인 | • 시공미흡 등 | 원 인 | • - |

| 조치방안 | • 정비 | 조치방안 | • - |

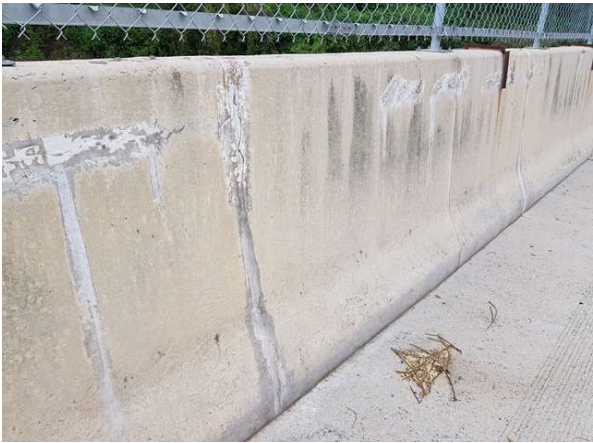
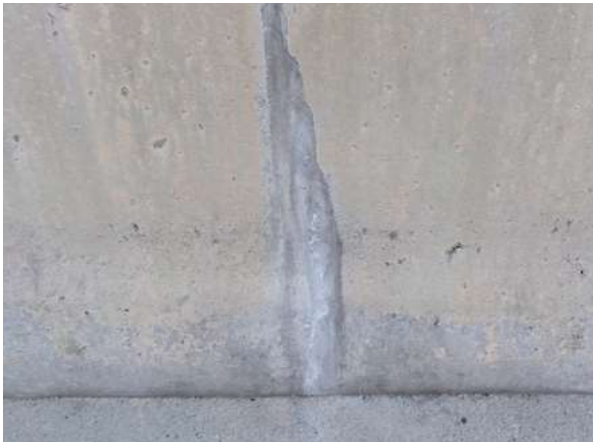
| 방호벽 및 중분대 | | | |
|---|---|---|---|
| 손상현황 | • S1 균열부 백태(0.1×1.5) | 손상현황 | • S1 균열부 백태(0.1×1.5) |
| 원 인 | • 손상부 우수유입 등 | 원 인 | • 손상부 우수유입 등 |

| 방호벽 및 중분대 | | | |
|---|---|---|---|
| 조치방안 | • 표면처리 | 조치방안 | • 표면처리 |
