상주영천고속도로 2024~2025년 시설물 안전점검 용역  
(2025년 하반기 정밀안전점검)

# 외 관 조 사 망 도

월가교

2025.12

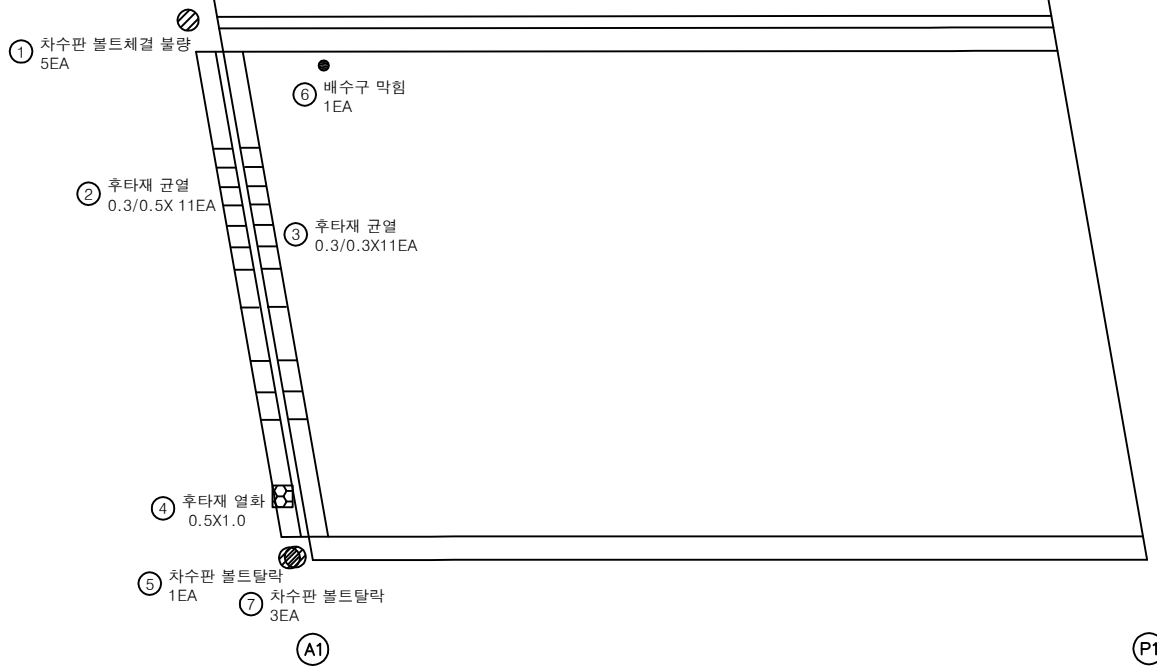
도면번호 01

| 번호 | 구분 | 부재 | 손상내용 | 손상현황 | | | | | 비고 |
|---|---|---|---|---|---|---|---|---|---|
| 1 | 19하 | 신축이음 | 차수판 볼트체결 불량 | | | | 5.00 | EA | 5 |
| 2 | 19하 | 신축이음 | 후타재 균열 | 0.3 | 0.5 | | 5.50 | m | 11 |
| 3 | 19하 | 신축이음 | 후타재 균열 | 0.3 | 0.3 | | 3.30 | m | 11 |
| 4 | 19하 | 신축이음 | 후타재 열화 | | 0.5 | 1.0 | 0.50 | m² | 1 |
| 5 | 19하 | 신축이음 | 차수판 볼트탈락 | | | | 1.00 | EA | 1 |
| 6 | 25하 | 배수시설 | 배수구 막힘 | | | | 1.00 | EA | 1 |
| 7 | 25하 | 신축이음 | 차수판 볼트탈락 | | | | 3.00 | EA | 3 |

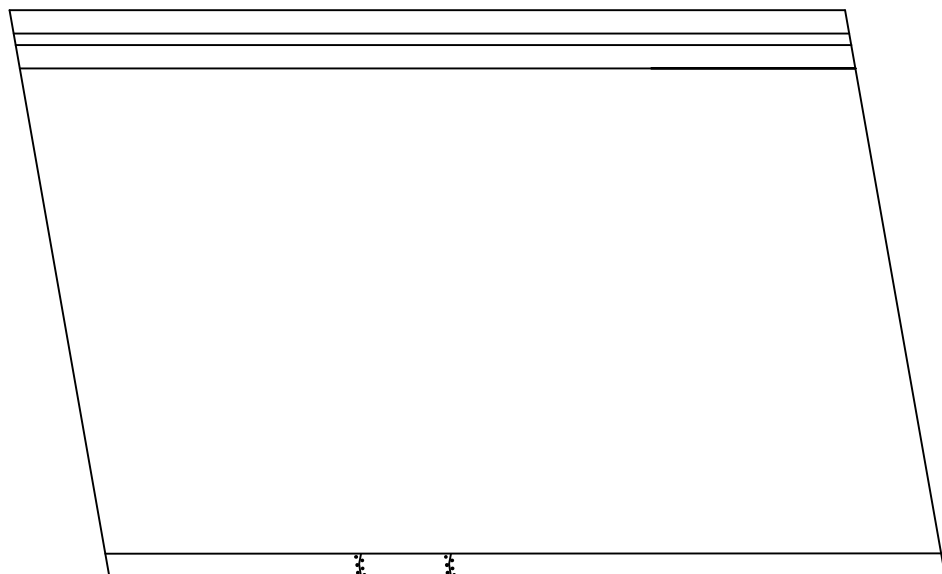
02

① 균열부백태  
0.1X1.0X 2EA

| 번호 | 구분 | 부재 | 손상내용 | 손상현황 | | | | | | 비고 |
|---|---|---|---|---|---|---|---|---|---|---|
| 1 | 19하 | 중분대 | 균열부백태 | | 0.1 | 1.0 | 0.20 | m <sup>2</sup> | 2 | |

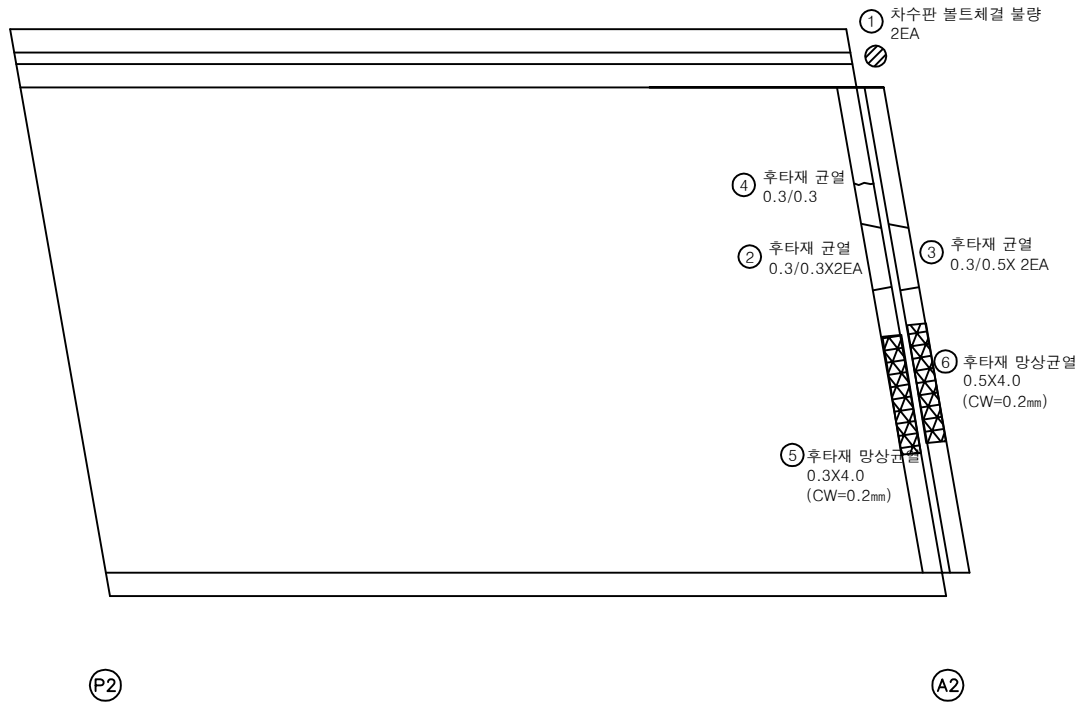
도면번호 03

| 번호 | 구분 | 부재 | 손상내용 | 손상현황 | | | | | 비고 |
|---|---|---|---|---|---|---|---|---|---|
| 1 | 19하 | 신축이음 | 차수판 볼트채결 불량 | | | | 2.00 | EA | 2 |
| 2 | 19하 | 신축이음 | 후타재 균열 | 0.3 | 0.3 | | 0.60 | m | 2 |
| 3 | 19하 | 신축이음 | 후타재 균열 | 0.3 | 0.5 | | 1.00 | m | 2 |
| 4 | 19하 | 신축이음 | 후타재 균열 | 0.3 | 0.3 | | 0.30 | m | 1 |
| 5 | 23하 | 신축이음 | 후타재 망상균열 | 0.2 | 0.3 | 4.0 | 1.20 | m <sup>2</sup> | 1 |
| 6 | 23하 | 신축이음 | 후타재 망상균열 | 0.2 | 0.5 | 4.0 | 2.00 | m <sup>2</sup> | 1 |

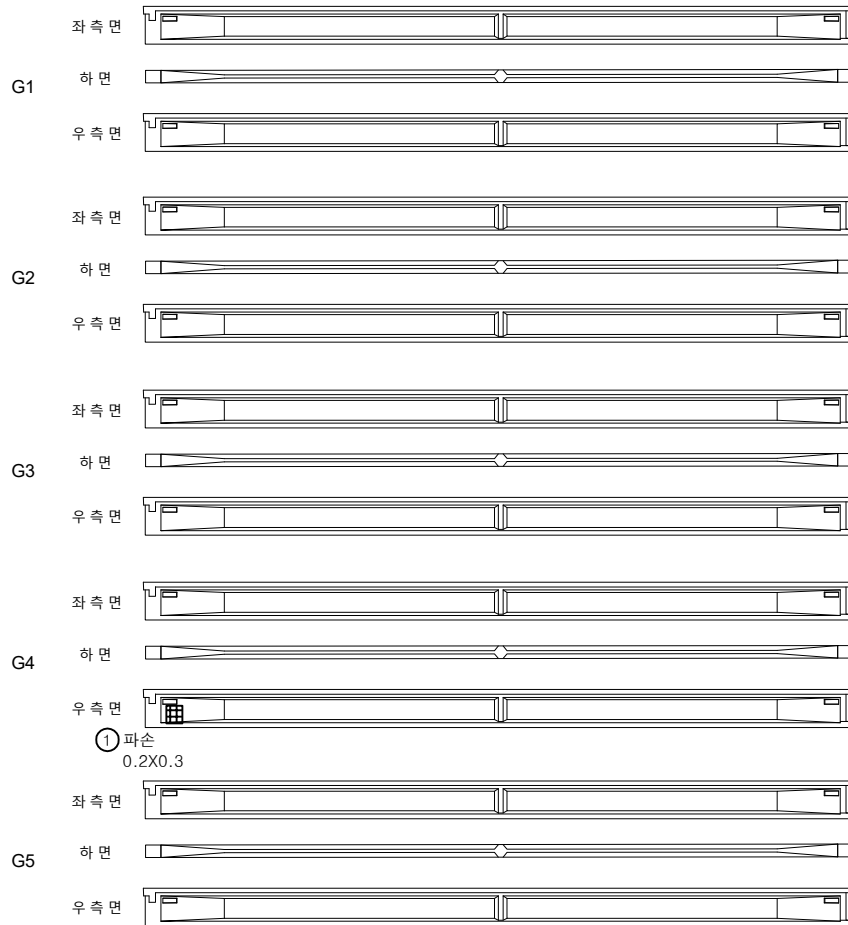
ID : 월가교(상주방향) 거더 S1 (G1~G5)

| 번호 | 구분 | 부재 | 손상내용 | 손상현황 | | | | | 비고 |
|---|---|---|---|---|---|---|---|---|---|
| 1 | 21하 | 거더 | 파손 | | 0.2 | 0.3 | 0.06 | m <sup>2</sup> | 1 |

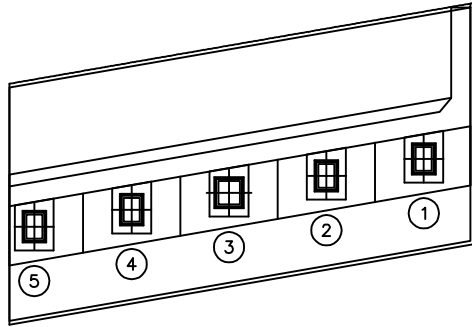
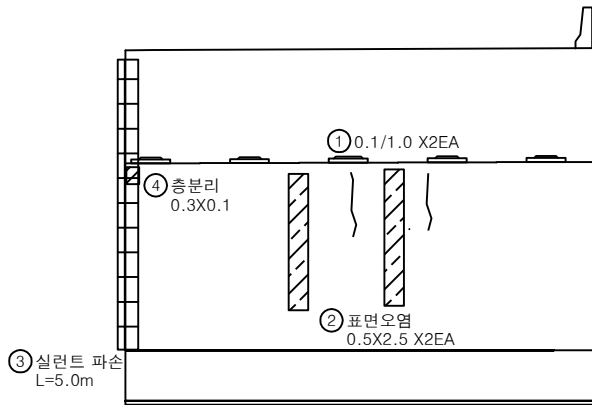
| 번호 | 구분 | 부재 | 손상내용 | 손상현황 | | | | | 비고 |
|---|---|---|---|---|---|---|---|---|---|
| 1 | 21하 | 교대 | 균열(0.3mm미만) | 0.1 | 1.0 | | 2.00 | m | 2 |

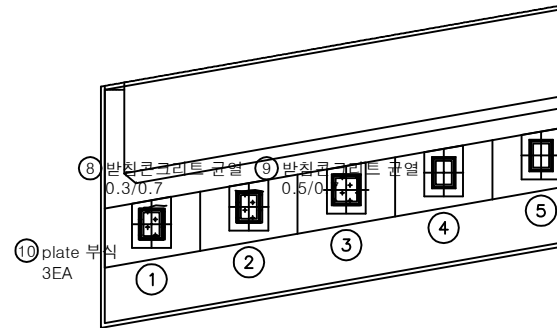
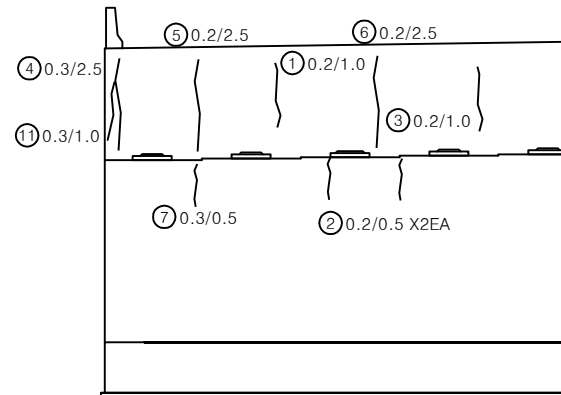
| 번호 | 구분 | 부재 | 손상내용 | 손상현황 | | | | | | 비 고 |
|---|---|---|---|---|---|---|---|---|---|---|
| 1 | 21하 | 교대 | 균열(0.3mm미만) | 0.2 | 1.0 | | 1.00 | m | 1 | |
| 2 | 21하 | 교대 | 균열(0.3mm미만) | 0.2 | 0.5 | | 1.00 | m | 2 | |
| 3 | 21하 | 교대 | 균열(0.3mm미만) | 0.2 | 1.0 | | 1.00 | m | 1 | |
| 4 | 23하 | 교대 | 균열(0.3mm이상) | 0.3 | 2.5 | | 2.50 | m | 1 | |
| 5 | 23하 | 교대 | 균열(0.3mm미만) | 0.2 | 2.5 | | 2.50 | m | 1 | |
| 6 | 23하 | 교대 | 균열(0.3mm미만) | 0.2 | 2.5 | | 2.50 | m | 1 | |
| 7 | 23하 | 교대 | 균열(0.3mm이상) | 0.3 | 0.5 | | 0.50 | m | 1 | |
| 8 | 25하 | 교량받침 | 발침콘크리트 균열 | 0.3 | 0.7 | | 0.70 | m | 1 | |
| 9 | 25하 | 교량받침 | 발침콘크리트 균열 | 0.5 | 0.7 | | 0.70 | m | 1 | |
| 10 | 25하 | 교량받침 | plate 부식 | | | | 3.00 | EA | 3 | |
| 11 | 25하 | 교대 | 균열(0.3mm이상) | 0.3 | 1.0 | | 1.00 | m | 1 | |

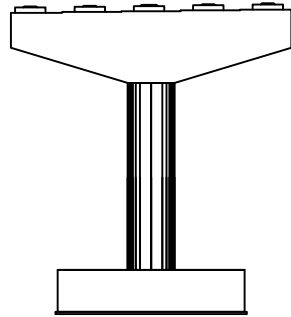
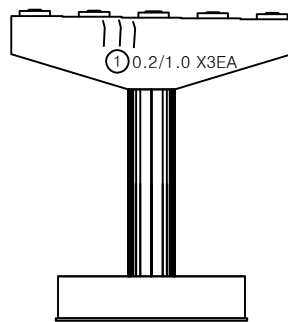
| 번호 | 구분 | 부재 | 손상내용 | 손상현황 | | | | | | 비 고 |
|---|---|---|---|---|---|---|---|---|---|---|
| 1 | 21하 | 교각 | 균열(0.3mm미만) | 0.2 | 1.0 | | 3.00 | m | 3 | |

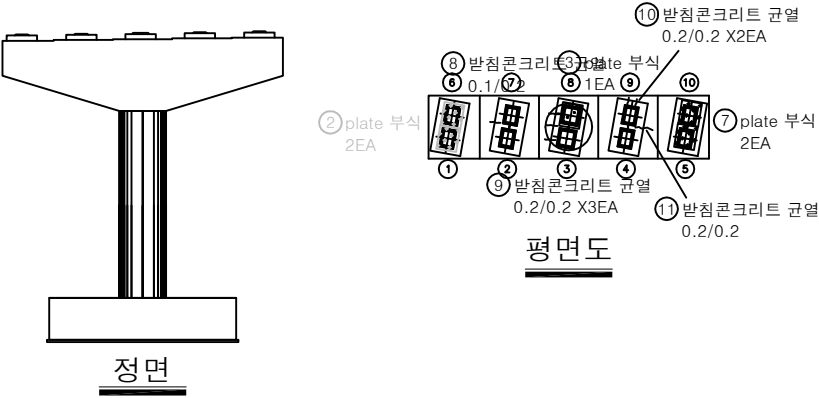
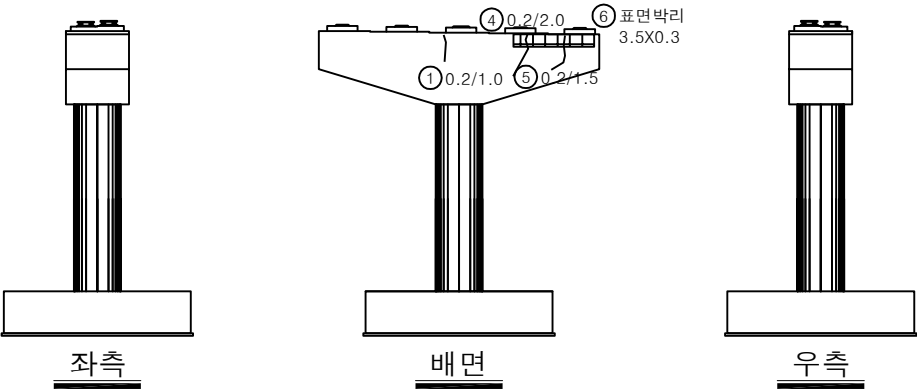
| 번호 | 구분 | 부재 | 손상내용 | 손상현황 | | | | | | 비 고 |
|---|---|---|---|---|---|---|---|---|---|---|
| 1 | 21하 | 교각 | 균열(0.3mm미만) | 0.2 | 1.0 | | 1.00 | m | 1 | |
| 2 | 23하 | 교량받침 | plate 부식 | | | | 2.00 | EA | 2 | 25하 보강 |
| 3 | 23하 | 교량받침 | plate 부식 | | | | 1.00 | EA | 1 | |
| 4 | 23하 | 교각 | 균열(0.3mm미만) | 0.2 | 2.0 | | 2.00 | m | 1 | 손상증가 |
| 5 | 23하 | 교각 | 균열(0.3mm미만) | 0.2 | 1.5 | | 1.50 | m | 1 | |
| 7 | 25하 | 교량받침 | plate 부식 | | | | 2.00 | EA | 2 | |
| 8 | 25하 | 교량받침 | 발침콘크리트 균열 | 0.1 | 0.2 | | 0.20 | m | 1 | |
| 9 | 25하 | 교량받침 | 발침콘크리트 균열 | 0.2 | 0.2 | | 0.60 | m | 3 | |
| 10 | 25하 | 교량받침 | 발침콘크리트 균열 | 0.2 | 0.2 | | 0.40 | m | 2 | |
| 11 | 25하 | 교량받침 | 발침콘크리트 균열 | 0.2 | 0.2 | | 0.20 | m | 1 | |

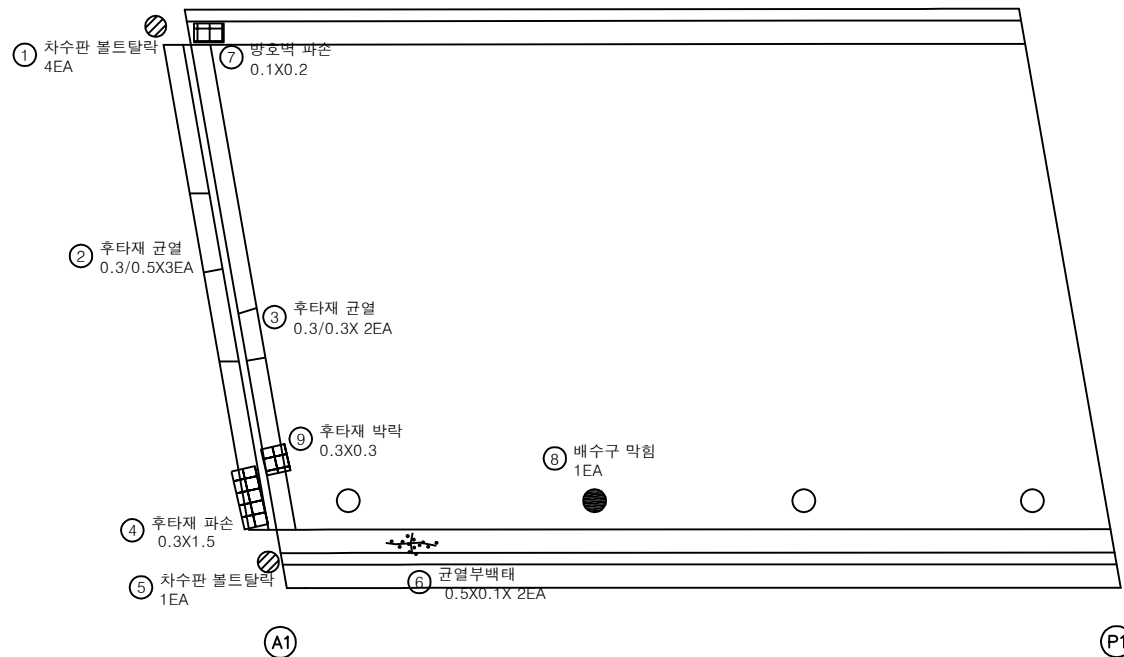
| 번호 | 구분 | 부재 | 손상내용 | 손상현황 | | | | | 비고 |
|---|---|---|---|---|---|---|---|---|---|
| 2 | 19하 | 신축이음 | 후타재 균열 | 0.3 | 0.5 | | 1.50 | m | 3 |
| 3 | 19하 | 신축이음 | 후타재 균열 | 0.3 | 0.3 | | 0.60 | m | 2 |
| 6 | 19하 | 방호벽 | 균열부백태 | | 0.5 | 0.1 | 0.10 | m <sup>2</sup> | 2 |

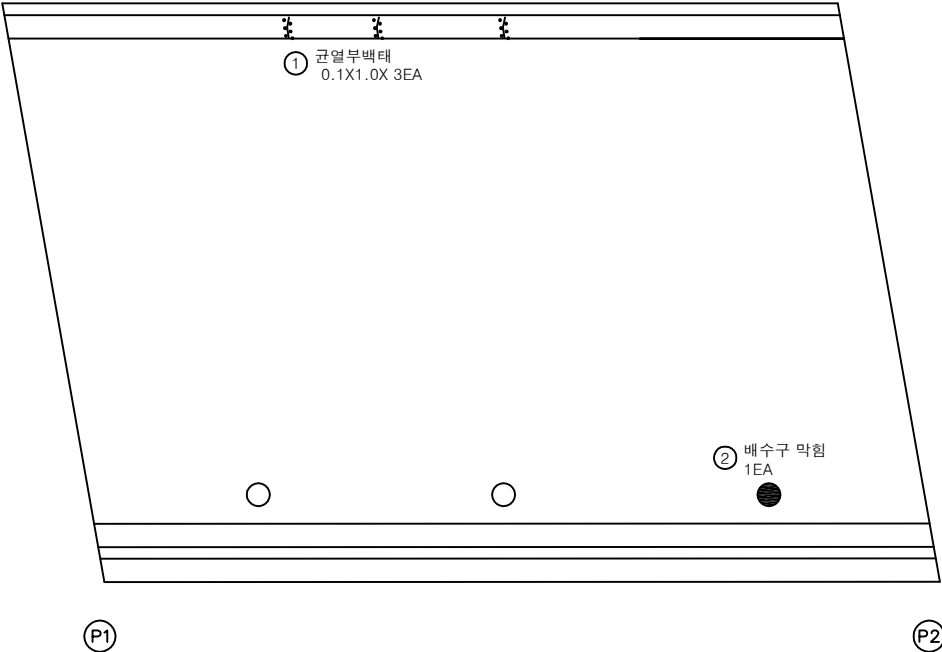
| 번호 | 구분 | 부재 | 손상내용 | 손상현황 | | | | | | 비 고 |
|---|---|---|---|---|---|---|---|---|---|---|
| 1 | 19하 | 방호벽 | 균열부백태 | | 0.1 | 1.0 | 0.30 | m <sup>2</sup> | 3 | |

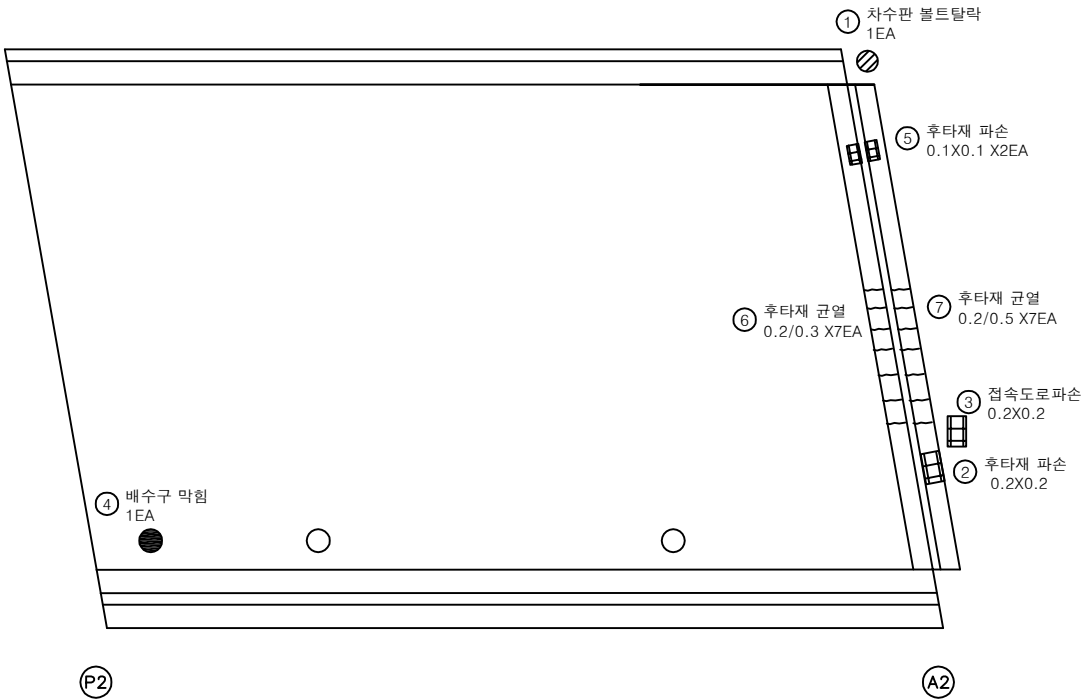
| 번호 | 구분 | 부재 | 손상내용 | 손상현황 | | | | | | 비 고 |
|---|---|---|---|---|---|---|---|---|---|---|
| 6 | 25하 | 신축이음 | 후타재 균열 | 0.2 | 0.3 | | 2.10 | m | 7 | |
| 7 | 25하 | 신축이음 | 후타재 균열 | 0.2 | 0.5 | | 3.50 | m | 7 | |

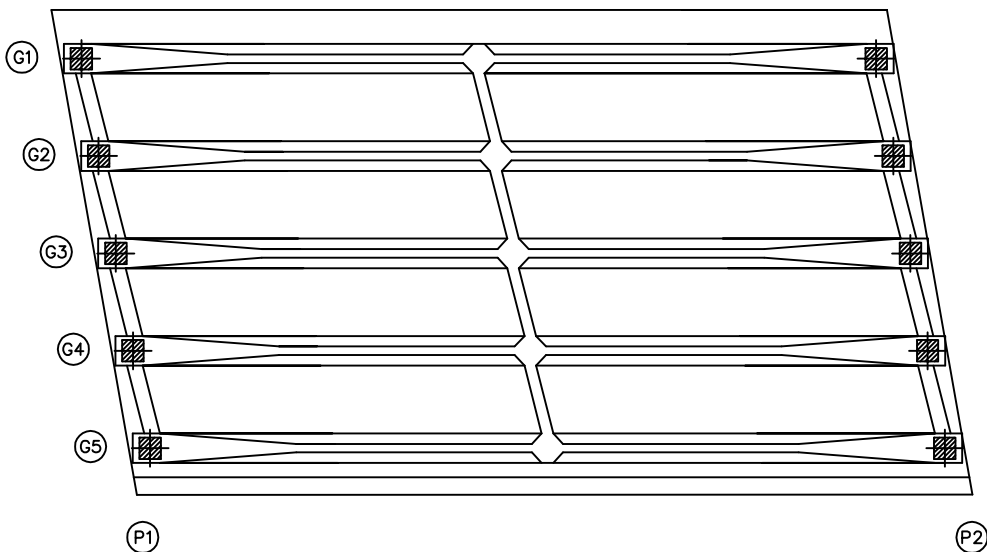
ID : 월가교(영천방향) 바닥판하면 S2

| 번호 | 구분 | 부재 | 손상내용 | 손상현황 | | | | | | 비 고 |
|---|---|---|---|---|---|---|---|---|---|---|
| 2 | 23하 | 바닥판 | 망상균열 | 0.2 | 1.5 | 15.0 | 22.50 | m <sup>2</sup> | 1 | |
| 3 | 25하 | 바닥판 | 균열(0.3mm이만) | 0.2 | 1.0 | | 1.00 | m | 1 | |

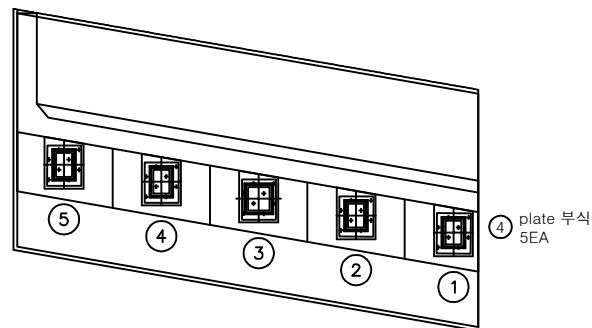
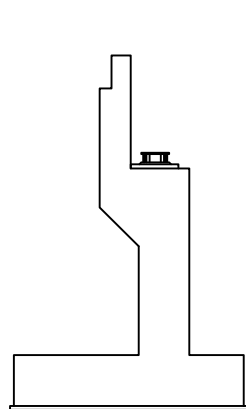
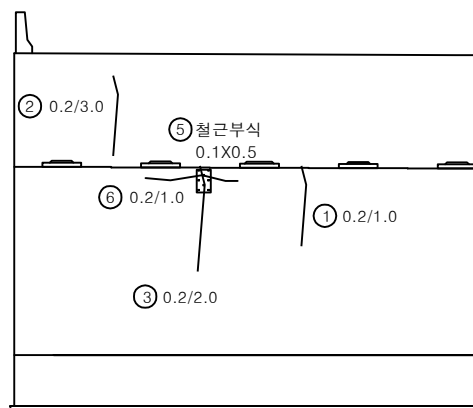
| 번호 | 구분 | 부재 | 손상내용 | 손상현황 | | | | | | 비 고 |
|---|---|---|---|---|---|---|---|---|---|---|
| 1 | 19하 | 교대 | 균열(0.3mm미만) | 0.2 | 1.0 | | 1.00 | m | 1 | |
| 2 | 19하 | 교대 | 균열(0.3mm미만) | 0.2 | 3.0 | | 3.00 | m | 1 | |
| 3 | 21하 | 교대 | 균열(0.3mm미만) | 0.2 | 2.0 | | 2.00 | m | 1 | |
| 4 | 23하 | 교량받침 | plate 부식 | | | | 5.00 | EA | 5 | |
| 5 | 23하 | 교대 | 철근부식 | | 0.1 | 0.5 | 0.05 | m <sup>2</sup> | 1 | |
| 6 | 25하 | 교대 | 균열(0.3mm미만) | 0.2 | 1.0 | | 1.00 | m | 1 | |

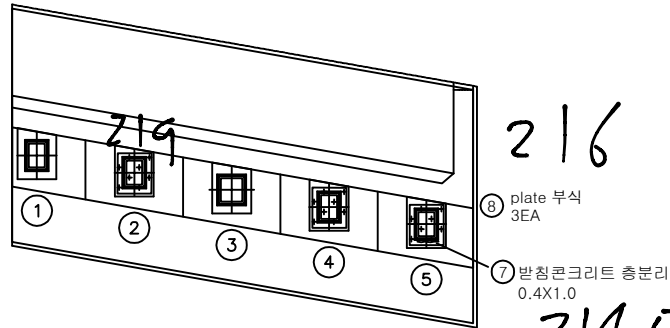
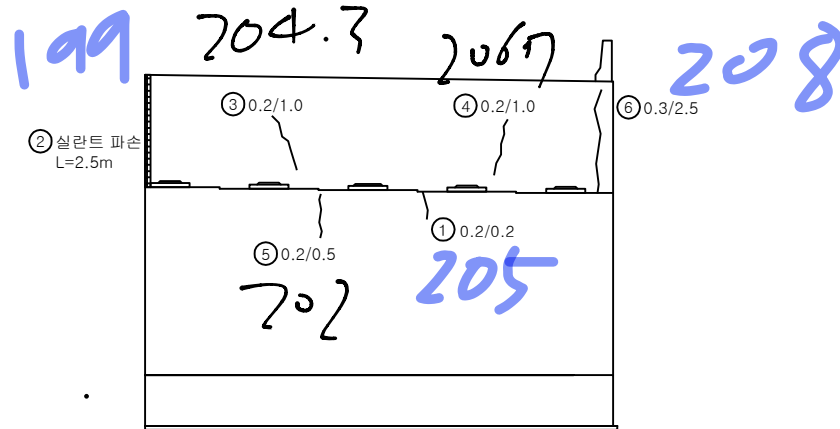
| 번호 | 구분 | 부재 | 손상내용 | 손상현황 | | | | | | 비고 |
|---|---|---|---|---|---|---|---|---|---|---|
| 1 | 19하 | 교대 | 균열(0.3mm미만) | 0.2 | 0.2 | | 0.20 | m | 1 | |
| 3 | 21하 | 교대 | 균열(0.3mm미만) | 0.2 | 1.0 | | 1.00 | m | 1 | |
| 4 | 21하 | 교대 | 균열(0.3mm미만) | 0.2 | 1.0 | | 1.00 | m | 1 | |
| 5 | 21하 | 교대 | 균열(0.3mm미만) | 0.2 | 0.5 | | 0.50 | m | 1 | |
| 6 | 23하 | 교대 | 균열(0.3mm이상) | 0.3 | 2.5 | | 2.50 | m | 1 | |
| 7 | 24하 | 교량받침 | 받침콘크리트 층분리 | | 0.4 | 1.0 | 0.40 | m <sup>2</sup> | 1 | 손상변경 |
| 8 | 25하 | 교량받침 | plate 부식 | | | | 3.00 | EA | 3 | |

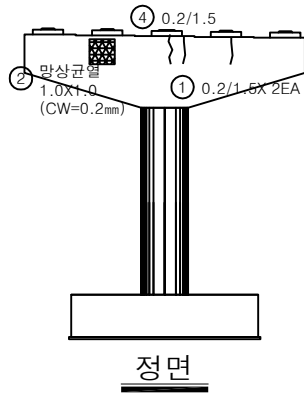
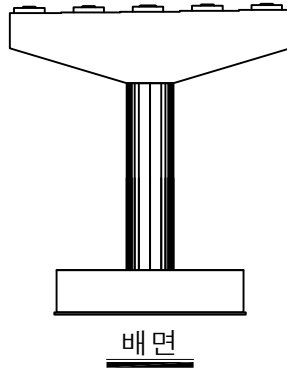
| 번호 | 구분 | 부재 | 손상내용 | 손상현황 | | | | | | 비 고 |
|---|---|---|---|---|---|---|---|---|---|---|
| 1 | 19하 | 교각 | 균열(0.3mm미만) | 0.2 | 1.5 | | 3.00 | m | 2 | |
| 2 | 21하 | 교각 | 망상균열 | 0.2 | 1.0 | 1.0 | 1.00 | m <sup>2</sup> | 1 | |
| 3 | 21하 | 교량받침 | 발침콘크리트 균열 | 0.2 | 0.5 | | 0.50 | m | 1 | 23하 보-4 |
| 4 | 23하 | 교각 | 균열(0.3mm미만) | 0.2 | 1.5 | | 1.50 | m | 1 | |
| 5 | 25하 | 교량받침 | 발침콘크리트 균열 | 0.2 | 0.3 | | 0.30 | m | 1 | |

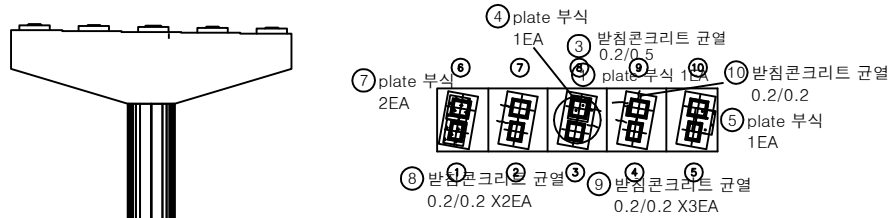
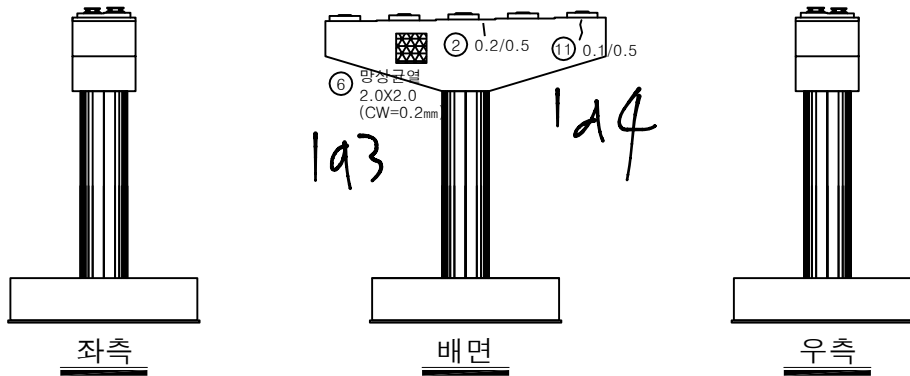
| 번호 | 구분 | 부재 | 손상내용 | 손상현황 | | | | | 비고 |
|---|---|---|---|---|---|---|---|---|---|
| 1 | 19하 | 교량발침 | plate 부식 | | | | 1.00 | EA | 1 |
| 2 | 21하 | 교량발침 | 균열(0.3mm이만) | 0.2 | 0.5 | | 0.50 | m | 1 |
| 3 | 21하 | 교량발침 | 받침콘크리트 균열 | 0.2 | 0.5 | | 0.50 | m | 1 |
| 4 | 23하 | 교량발침 | plate 부식 | | | | 1.00 | EA | 1 |
| 5 | 23하 | 교량발침 | plate 부식 | | | | 1.00 | EA | 1 |
| 6 | 23하 | 교각 | 망상균열 | 0.2 | 2.0 | 2.0 | 4.00 | m <sup>2</sup> | 1 |
| 7 | 25하 | 교량발침 | plate 부식 | | | | 2.00 | EA | 2 |
| 8 | 25하 | 교량발침 | 받침콘크리트 균열 | 0.2 | 0.2 | | 0.40 | m | 2 |
| 9 | 25하 | 교량발침 | 받침콘크리트 균열 | 0.2 | 0.2 | | 0.60 | m | 3 |
| 10 | 25하 | 교량발침 | 받침콘크리트 균열 | 0.2 | 0.2 | | 0.20 | m | 1 |
| 11 | 25하 | 교각 | 균열(0.3mm이만) | 0.1 | 0.5 | | 0.50 | m | 1 |
