상주영천고속도로 2024~2025년 시설물 안전점검 용역  
(2025년 하반기 정밀안전점검)

# 외 관 조 사 망 도

월가교

2025.12

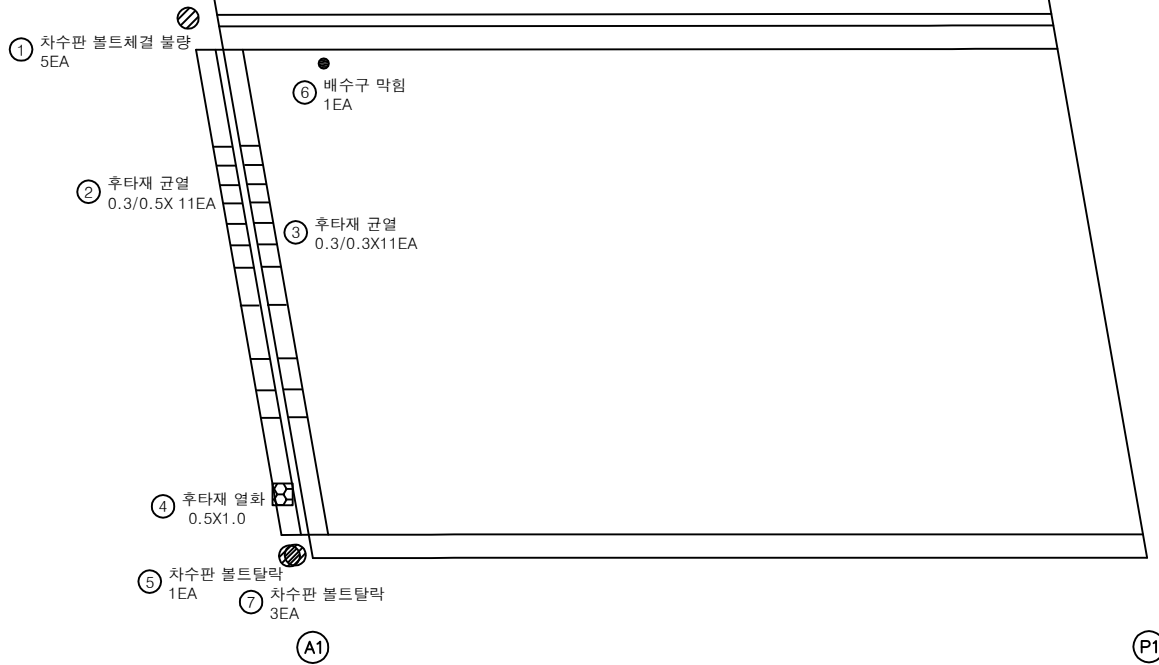
| 번호 | 구분 | 부재 | 손상내용 | 손상현황 | | | | | 비고 |
|---|---|---|---|---|---|---|---|---|---|
| 1 | 19하 | 신축이음 | 차수판 볼트 체결 불량 | | | | 5.00 | EA | 5 |
| 2 | 19하 | 신축이음 | 후타재 균열 | 0.3 | 0.5 | | 5.50 | m | 11 |
| 3 | 19하 | 신축이음 | 후타재 균열 | 0.3 | 0.3 | | 3.30 | m | 11 |
| 4 | 19하 | 신축이음 | 후타재 열화 | | 0.5 | 1.0 | 0.50 | m <sup>2</sup> | 1 |
| 5 | 19하 | 신축이음 | 차수판 볼트 탈락 | | | | 1.00 | EA | 1 |
| 6 | 25하 | 배수시설 | 배수구 막힘 | | | | 1.00 | EA | 1 |
| 7 | 25하 | 신축이음 | 차수판 볼트 탈락 | | | | 3.00 | EA | 3 |

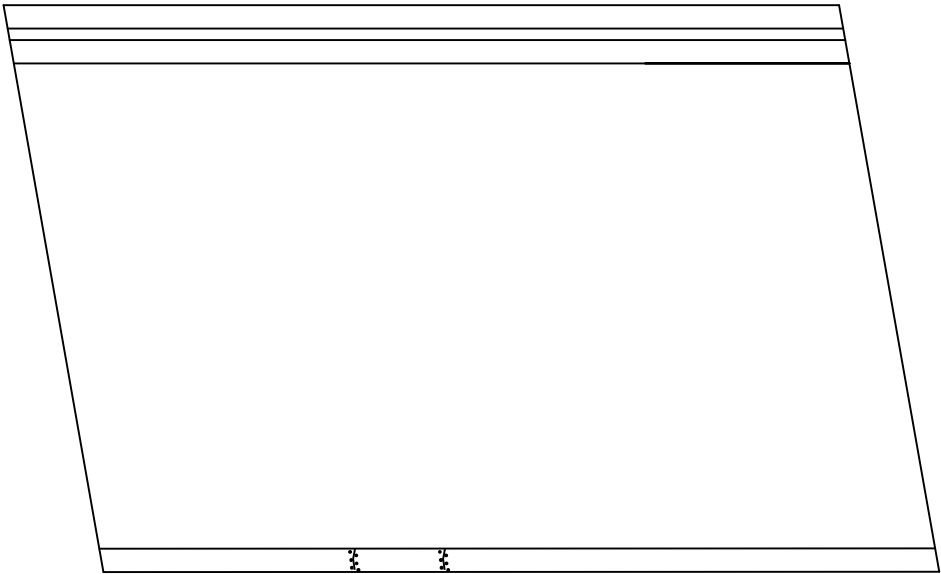
1 균열부백태  
0.1X1.0X 2EA

| 번호 | 구분 | 부재 | 손상내용 | 손상현황 | | | | | | 비고 |
|---|---|---|---|---|---|---|---|---|---|---|
| 1 | 19하 | 중분대 | 균열부백태 | | 0.1 | 1.0 | 0.20 | m <sup>2</sup> | 2 | |

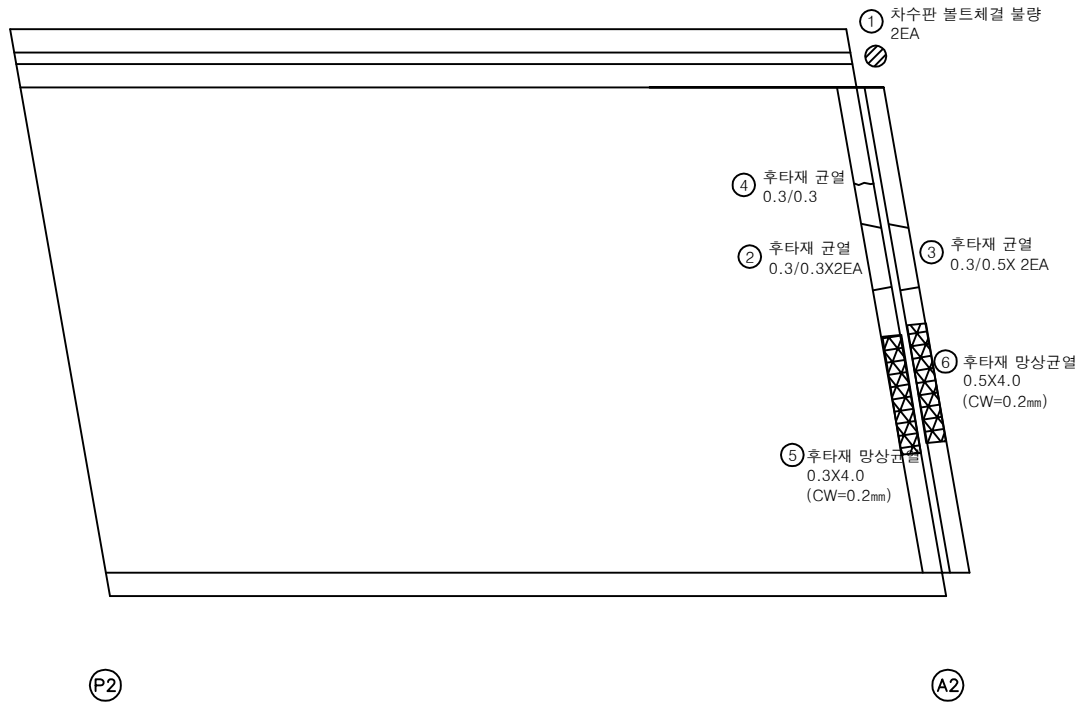
| 번호 | 구분 | 부재 | 손상내용 | 손상현황 | | | | | 비고 |
|---|---|---|---|---|---|---|---|---|---|
| 1 | 19하 | 신축이음 | 차수판 볼트채결 불량 | | | | 2.00 | EA | 2 |
| 2 | 19하 | 신축이음 | 후타재 균열 | 0.3 | 0.3 | | 0.60 | m | 2 |
| 3 | 19하 | 신축이음 | 후타재 균열 | 0.3 | 0.5 | | 1.00 | m | 2 |
| 4 | 19하 | 신축이음 | 후타재 균열 | 0.3 | 0.3 | | 0.30 | m | 1 |
| 5 | 23하 | 신축이음 | 후타재 망상균열 | 0.2 | 0.3 | 4.0 | 1.20 | m <sup>2</sup> | 1 |
| 6 | 23하 | 신축이음 | 후타재 망상균열 | 0.2 | 0.5 | 4.0 | 2.00 | m <sup>2</sup> | 1 |

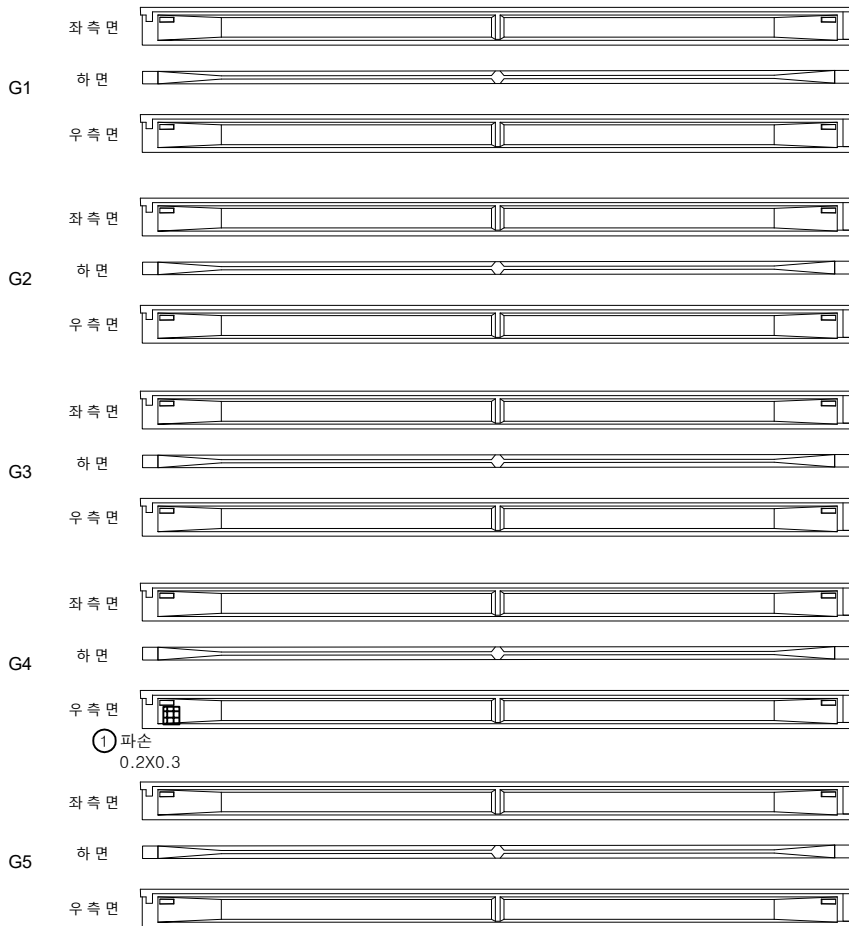
ID : 월가교(상주방향) 거더 S1 (G1~G5)

| 번호 | 구분 | 부재 | 손상내용 | 손상현황 | | | | | 비고 |
|---|---|---|---|---|---|---|---|---|---|
| 1 | 21하 | 거더 | 파손 | | 0.2 | 0.3 | 0.06 | m <sup>2</sup> | 1 |

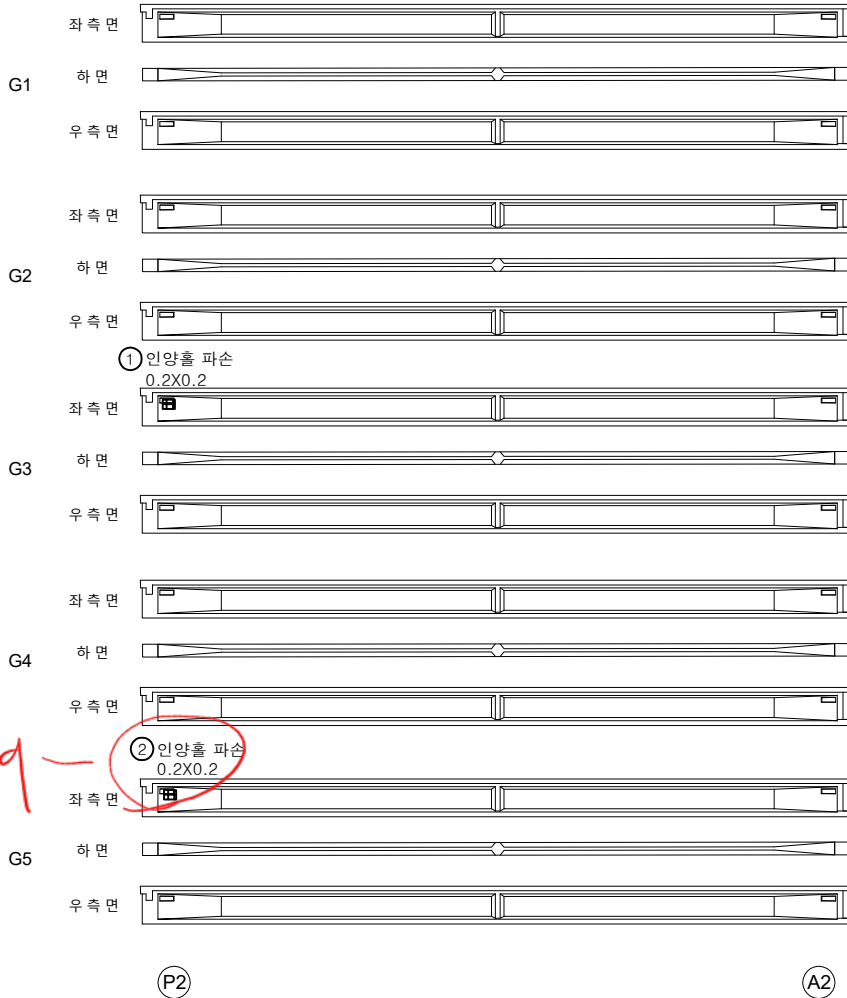
| 번호 | 구분 | 부재 | 손상내용 | 손상현황 | | | | | | 비고 |
|---|---|---|---|---|---|---|---|---|---|---|
| 1 | 25하 | 거더 | 인양홀 파손 | | 0.2 | 0.2 | 0.04 | m <sup>2</sup> | 1 | |
| 2 | 25하 | 거더 | 인양홀 파손 | | 0.2 | 0.2 | 0.04 | m <sup>2</sup> | 1 | |

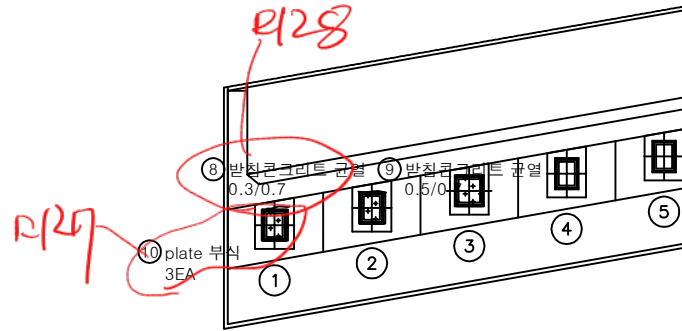
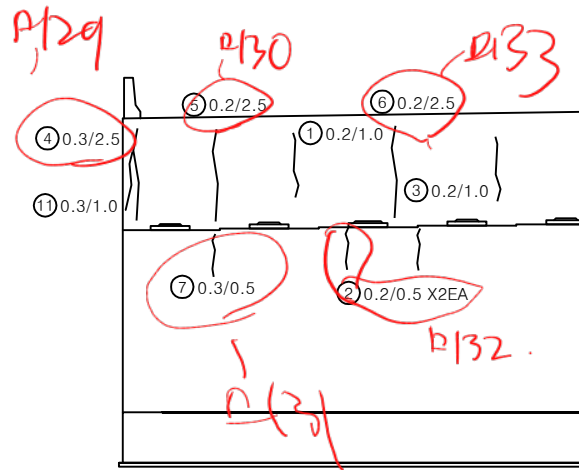
| 번호 | 구분 | 부재 | 손상내용 | 손상현황 | | | | | | 비고 |
|---|---|---|---|---|---|---|---|---|---|---|
| 1 | 21하 | 교대 | 균열(0.3mm미만) | 0.2 | 1.0 | | 1.00 | m | 1 | |
| 2 | 21하 | 교대 | 균열(0.3mm미만) | 0.2 | 0.5 | | 1.00 | m | 2 | |
| 3 | 21하 | 교대 | 균열(0.3mm미만) | 0.2 | 1.0 | | 1.00 | m | 1 | |
| 4 | 23하 | 교대 | 균열(0.3mm이상) | 0.3 | 2.5 | | 2.50 | m | 1 | |
| 5 | 23하 | 교대 | 균열(0.3mm미만) | 0.2 | 2.5 | | 2.50 | m | 1 | |
| 6 | 23하 | 교대 | 균열(0.3mm미만) | 0.2 | 2.5 | | 2.50 | m | 1 | |
| 7 | 23하 | 교대 | 균열(0.3mm이상) | 0.3 | 0.5 | | 0.50 | m | 1 | |
| 8 | 25하 | 교량받침 | 반침콘크리트 균열 | 0.3 | 0.7 | | 0.70 | m | 1 | |
| 9 | 25하 | 교량받침 | 반침콘크리트 균열 | 0.5 | 0.7 | | 0.70 | m | 1 | |
| 10 | 25하 | 교량받침 | plate 부식 | | | | 3.00 | EA | 3 | |
| 11 | 25하 | 교대 | 균열(0.3mm이상) | 0.3 | 1.0 | | 1.00 | m | 1 | |

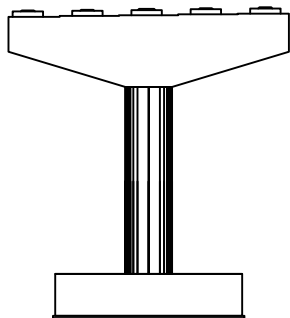
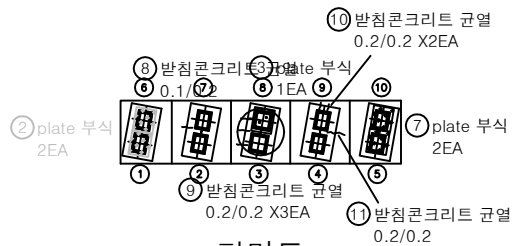
D118 ~ 124 전경

| 번호 | 구분 | 부재 | 손상내용 | 손상현황 | | | | | | 비 고 |
|---|---|---|---|---|---|---|---|---|---|---|
| 1 | 21하 | 교각 | 균열(0.3mm미만) | 0.2 | 1.0 | | 1.00 | m | 1 | |
| 2 | 23하 | 교량받침 | plate 부식 | | | | 2.00 | EA | 2 | 25하 보강 |
| 3 | 23하 | 교량받침 | plate 부식 | | | | 1.00 | EA | 1 | |
| 4 | 23하 | 교각 | 균열(0.3mm미만) | 0.2 | 2.0 | | 2.00 | m | 1 | 손상증가 |
| 5 | 23하 | 교각 | 균열(0.3mm미만) | 0.2 | 1.5 | | 1.50 | m | 1 | |
| 7 | 25하 | 교량받침 | plate 부식 | | | | 2.00 | EA | 2 | |
| 8 | 25하 | 교량받침 | 받침콘크리트 균열 | 0.1 | 0.2 | | 0.20 | m | 1 | |
| 9 | 25하 | 교량받침 | 받침콘크리트 균열 | 0.2 | 0.2 | | 0.60 | m | 3 | |
| 10 | 25하 | 교량받침 | 받침콘크리트 균열 | 0.2 | 0.2 | | 0.40 | m | 2 | |
| 11 | 25하 | 교량받침 | 받침콘크리트 균열 | 0.2 | 0.2 | | 0.20 | m | 1 | |

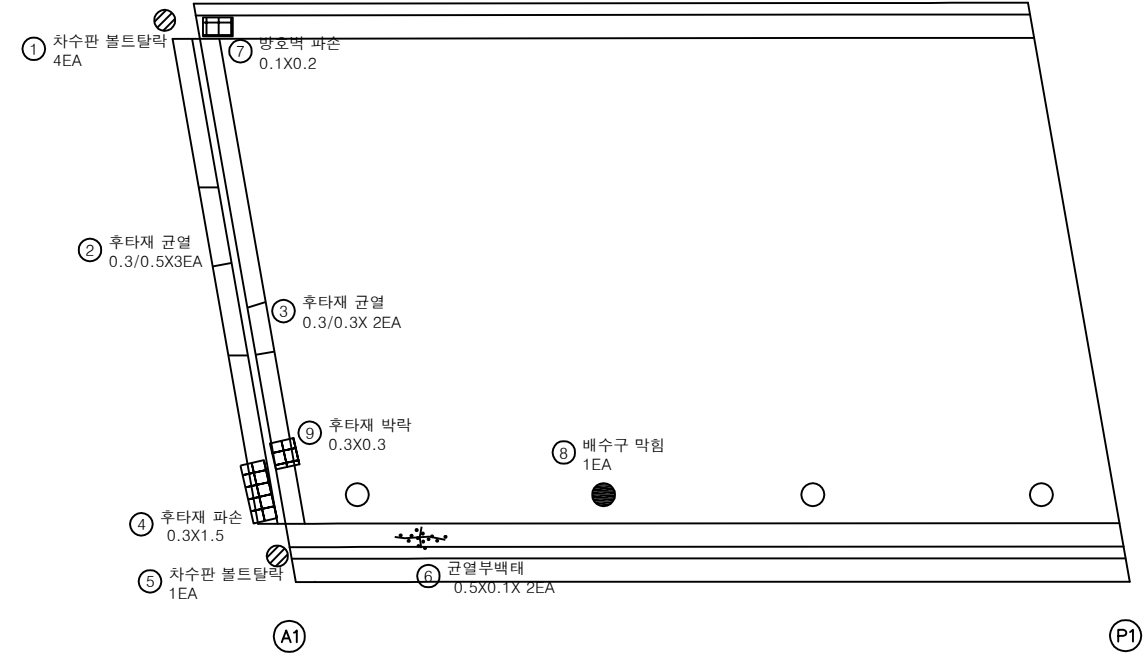
| 번호 | 구분 | 부재 | 손상내용 | 손상현황 | | | | | | 비 고 |
|---|---|---|---|---|---|---|---|---|---|---|
| 2 | 19하 | 신축이음 | 후타재 균열 | 0.3 | 0.5 | | 1.50 | m | 3 | |
| 3 | 19하 | 신축이음 | 후타재 균열 | 0.3 | 0.3 | | 0.60 | m | 2 | |
| 6 | 19하 | 방호벽 | 균열부백태 | | 0.5 | 0.1 | 0.10 | m <sup>2</sup> | 2 | |

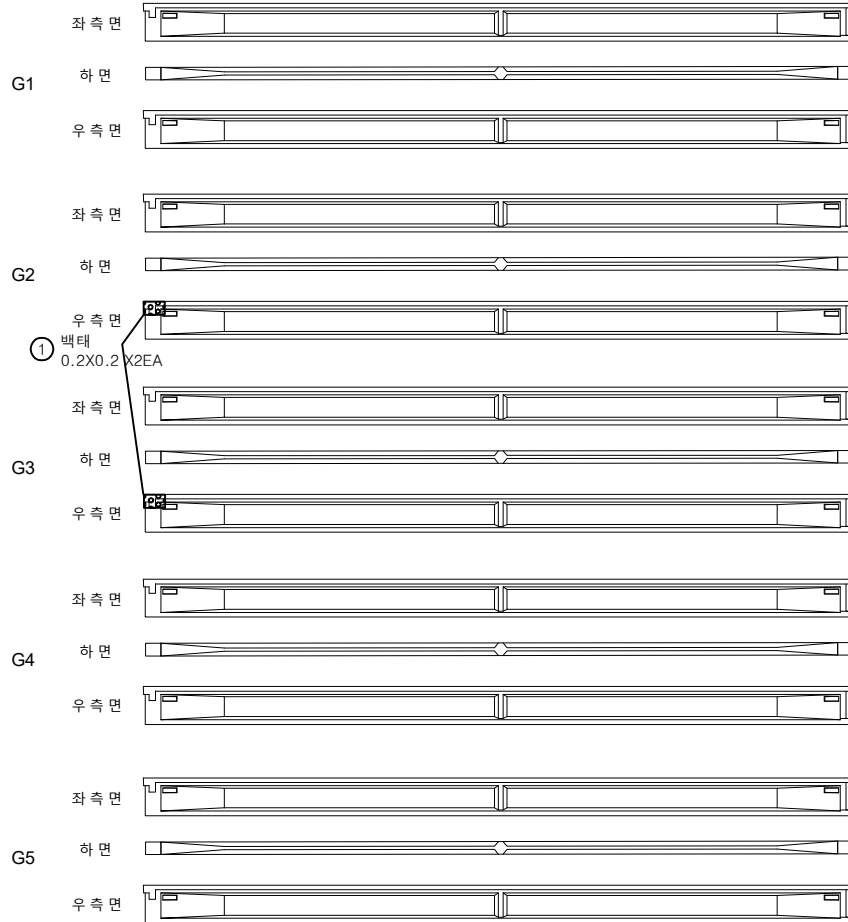
①  
백태  
0.2X0.2 X2EA

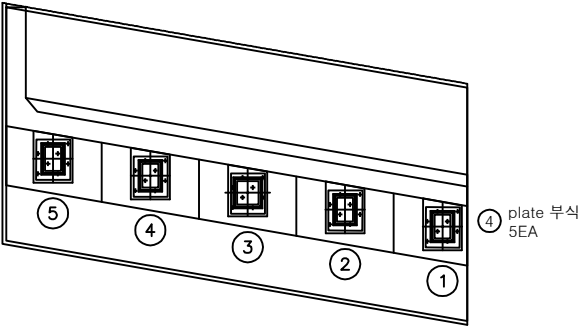
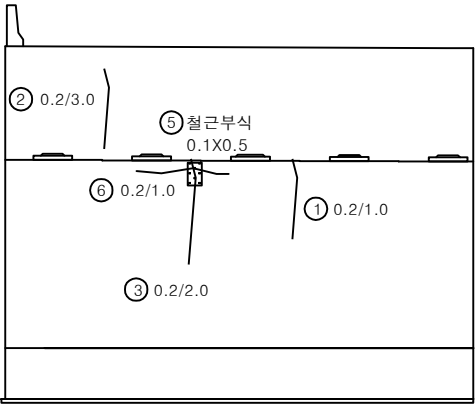
| 번호 | 구분 | 부재 | 손상내용 | 손상현황 | | | | | | 비 고 |
|---|---|---|---|---|---|---|---|---|---|---|
| 1 | 19하 | 교대 | 균열(0.3mm미만) | 0.2 | 1.0 | | 1.00 | m | 1 | |
| 2 | 19하 | 교대 | 균열(0.3mm미만) | 0.2 | 3.0 | | 3.00 | m | 1 | |
| 3 | 21하 | 교대 | 균열(0.3mm미만) | 0.2 | 2.0 | | 2.00 | m | 1 | |
| 4 | 23하 | 교량받침 | plate 부식 | | | | 5.00 | EA | 5 | |
| 5 | 23하 | 교대 | 철근부식 | | 0.1 | 0.5 | 0.05 | m <sup>2</sup> | 1 | |
| 6 | 25하 | 교대 | 균열(0.3mm미만) | 0.2 | 1.0 | | 1.00 | m | 1 | |

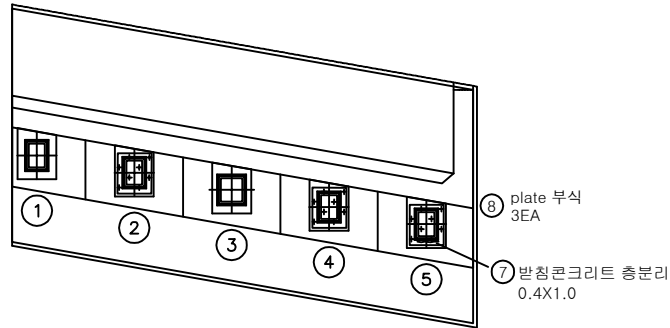
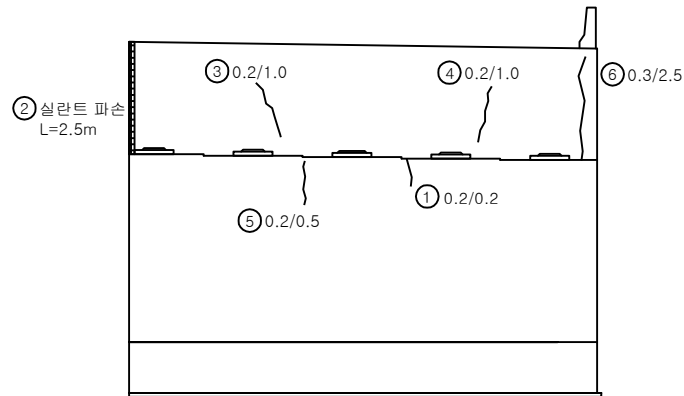
| 번호 | 구분 | 부재 | 손상내용 | 손상현황 | | | | | | 비 고 |
|---|---|---|---|---|---|---|---|---|---|---|
| 1 | 19하 | 교대 | 균열(0.3mm미만) | 0.2 | 0.2 | | 0.20 | m | 1 | |
| 3 | 21하 | 교대 | 균열(0.3mm미만) | 0.2 | 1.0 | | 1.00 | m | 1 | |
| 4 | 21하 | 교대 | 균열(0.3mm미만) | 0.2 | 1.0 | | 1.00 | m | 1 | |
| 5 | 21하 | 교대 | 균열(0.3mm미만) | 0.2 | 0.5 | | 0.50 | m | 1 | |
| 6 | 23하 | 교대 | 균열(0.3mm이상) | 0.3 | 2.5 | | 2.50 | m | 1 | |
| 7 | 24하 | 교량받침 | 받침콘크리트 층분리 | | 0.4 | 1.0 | 0.40 | m <sup>2</sup> | 1 | 손상변경 |
| 8 | 25하 | 교량받침 | plate 부식 | | | | 3.00 | EA | 3 | |

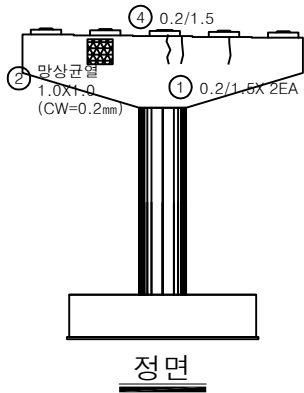
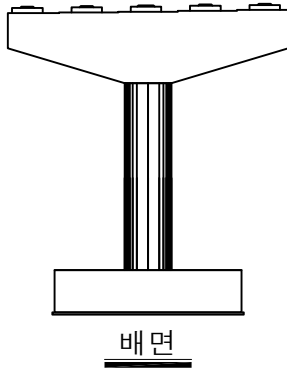
| 번호 | 구분 | 부재 | 손상내용 | 손상현황 | | | | | | 비 고 |
|---|---|---|---|---|---|---|---|---|---|---|
| 1 | 19하 | 교각 | 균열(0.3mm미만) | 0.2 | 1.5 | | 3.00 | m | 2 | |
| 2 | 21하 | 교각 | 망상균열 | 0.2 | 1.0 | 1.0 | 1.00 | m <sup>2</sup> | 1 | |
| 3 | 21하 | 교량받침 | 발침콘크리트 균열 | 0.2 | 0.5 | | 0.50 | m | 1 | 23하 보-4 |
| 4 | 23하 | 교각 | 균열(0.3mm미만) | 0.2 | 1.5 | | 1.50 | m | 1 | |
| 5 | 25하 | 교량받침 | 발침콘크리트 균열 | 0.2 | 0.3 | | 0.30 | m | 1 | |

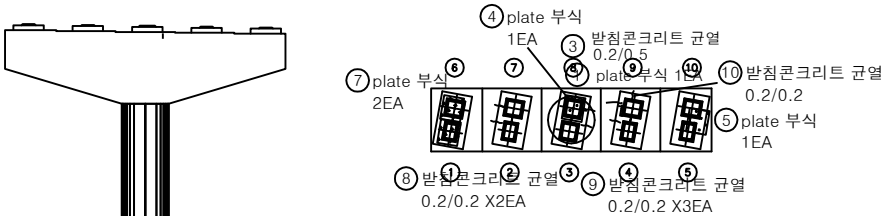
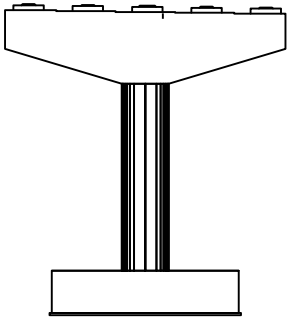
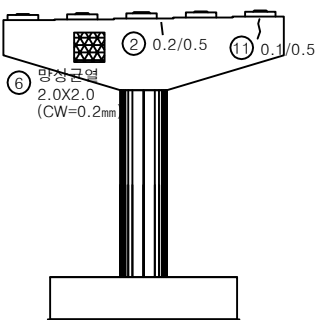
| 번호 | 구분 | 부재 | 손상내용 | 손상현황 | | | | | | 비 고 |
|---|---|---|---|---|---|---|---|---|---|---|
| 1 | 19하 | 교량받침 | plate 부식 | | | | 1.00 | EA | 1 | |
| 2 | 21하 | 교량받침 | 균열(0.3mm미만) | 0.2 | 0.5 | | 0.50 | m | 1 | |
| 3 | 21하 | 교량받침 | 받침콘크리트 균열 | 0.2 | 0.5 | | 0.50 | m | 1 | |
| 4 | 23하 | 교량받침 | plate 부식 | | | | 1.00 | EA | 1 | |
| 5 | 23하 | 교량받침 | plate 부식 | | | | 1.00 | EA | 1 | |
| 6 | 23하 | 교각 | 망상균열 | 0.2 | 2.0 | 2.0 | 4.00 | m <sup>2</sup> | 1 | |
| 7 | 25하 | 교량받침 | plate 부식 | | | | 2.00 | EA | 2 | |
| 8 | 25하 | 교량받침 | 받침콘크리트 균열 | 0.2 | 0.2 | | 0.40 | m | 2 | |
| 9 | 25하 | 교량받침 | 받침콘크리트 균열 | 0.2 | 0.2 | | 0.60 | m | 3 | |
| 10 | 25하 | 교량받침 | 받침콘크리트 균열 | 0.2 | 0.2 | | 0.20 | m | 1 | |
| 11 | 25하 | 교각 | 균열(0.3mm미만) | 0.1 | 0.5 | | 0.50 | m | 1 | |
