월가교

## 작업사진 및 손상현황

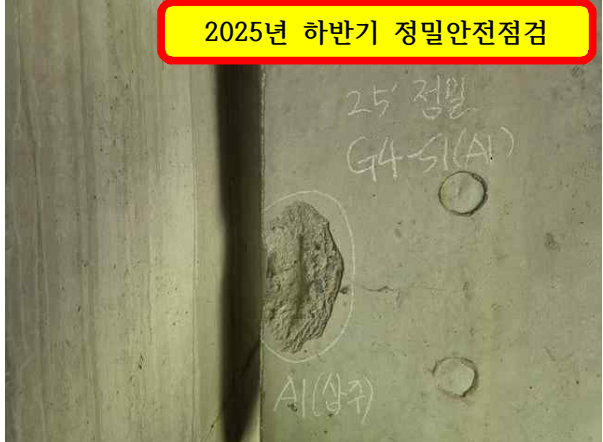
| 거더 | | | |
|---|---|---|---|
| 손상현황 | • S1-G4 파손(0.2×0.3) | 손상현황 | • S1-G4 거더 파손(0.2×0.3) <i>다양 863</i> |
| 원 인 | • - | 원 인 | • 외부 충격 등 |

| 거더 | | | |
|---|---|---|---|
| 조치방안 | • - | 조치방안 | • 단면보수 |

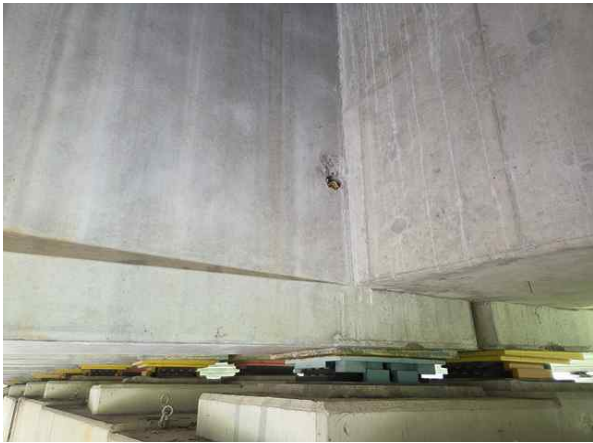
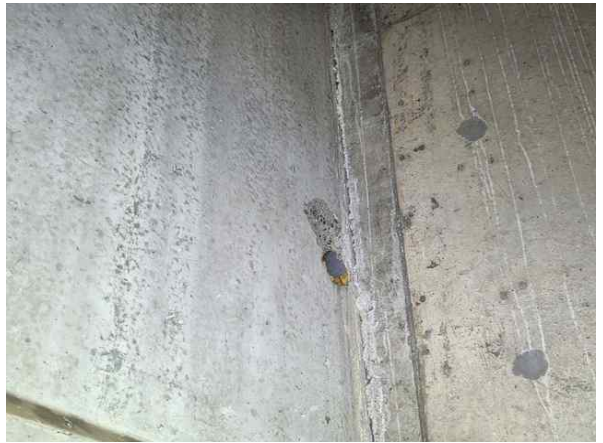
| 거더 | | | |
|---|---|---|---|
| 손상현황 | • S3-G3 인양홀 파손(0.2×0.2) | 손상현황 | • S3-G5 인양홀 파손(0.2×0.2) |
| 원 인 | • 시공시 외부 충격 등 | 원 인 | • 시공시 외부 충격 등 |

| 거더 | | | |
|---|---|---|---|
| 조치방안 | • 단면보수 | 조치방안 | • 단면보수 |

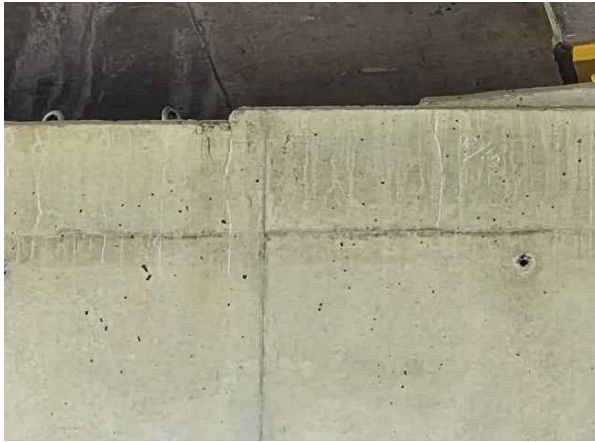
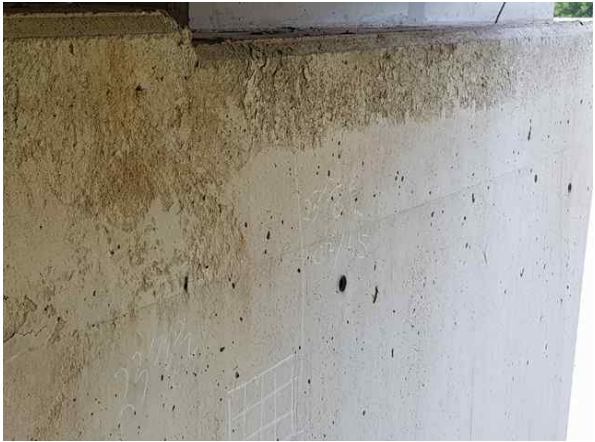
| 교각 | | | |
|---|---|---|---|
| 손상현황 | • P1 균열(0.3mm미만) | 손상현황 | • P2 균열(0.3mm미만) |
| 원 인 | • 건조수축, 온도변화 등 | 원 인 | • 건조수축, 온도변화 등 |

| 교각 | | | |
|---|---|---|---|
| 조치방안 | • 표면처리 | 조치방안 | • 표면처리 |

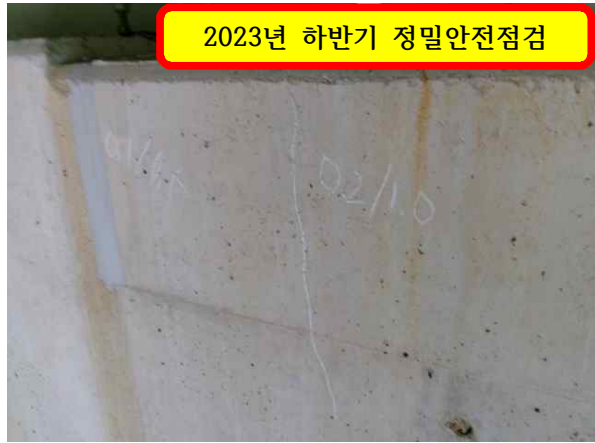
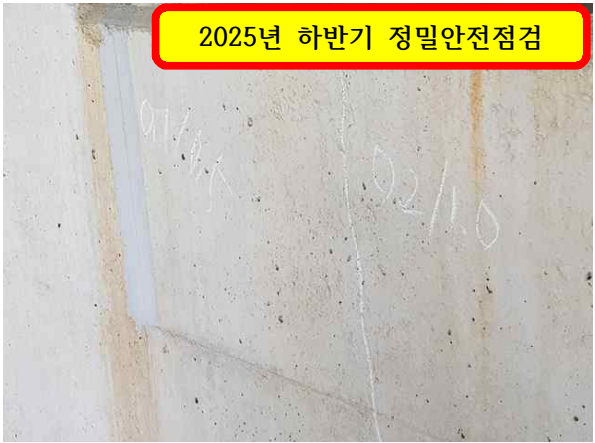
| 교각 | | | |
|---|---|---|---|
| 손상현황 | • P2 균열(0.3mm미만) | 손상현황 | • P2 균열(0.3mm미만) |
| 원 인 | • - | 원 인 | • 건조수축, 온도변화 등 |

| 교각 | | | |
|---|---|---|---|
| 조치방안 | • - | 조치방안 | • 표면처리 |

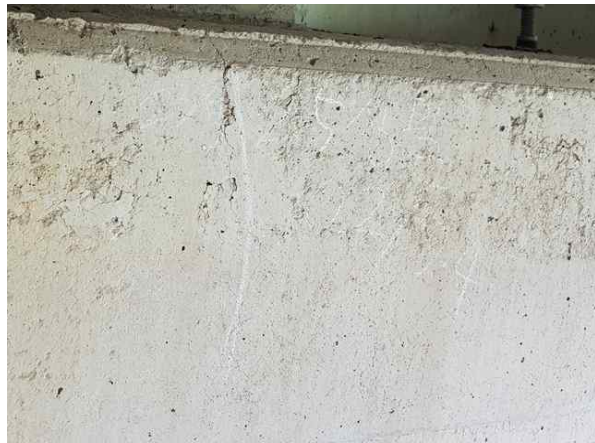
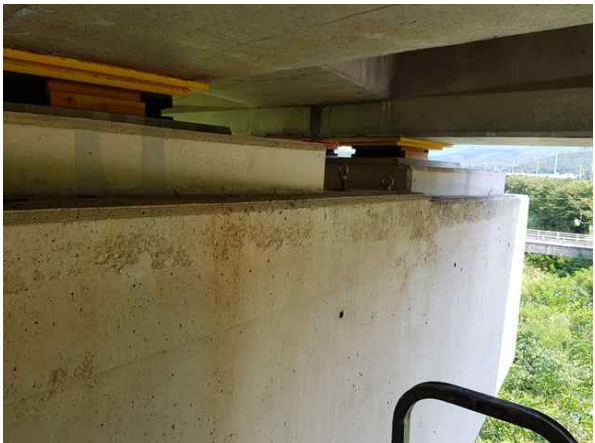
| 교각 | | | |
|---|---|---|---|
| 손상현황 | • P2 균열(0.3mm미만) | 손상현황 | • P2 표면박리(3.5×0.5) |
| 원 인 | • 건조수축, 온도변화 등 | 원 인 | • 다짐미흡, 거푸집 조기탈거 등 |

| 교각 | | | |
|---|---|---|---|
| 조치방안 | • 표면처리 | 조치방안 | • 단면보수 |

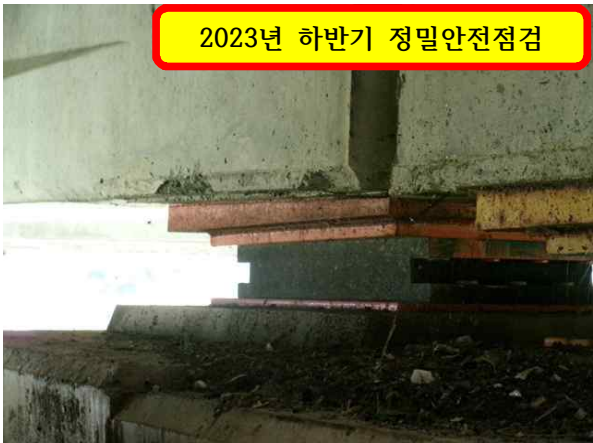
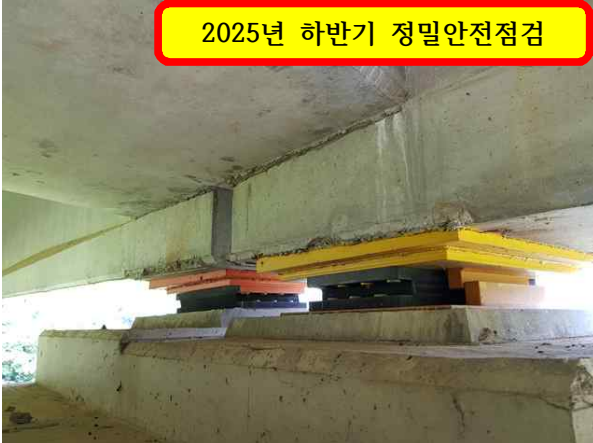
| 교량반침 | | | |
|---|---|---|---|
| 손상현황 | • P2-Sh1 플레이트 부식(1EA) | 손상현황 | • P2-Sh1 플레이트 부식 -보수- |

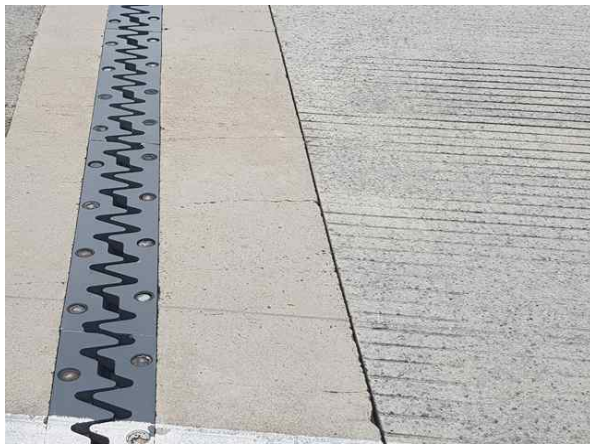
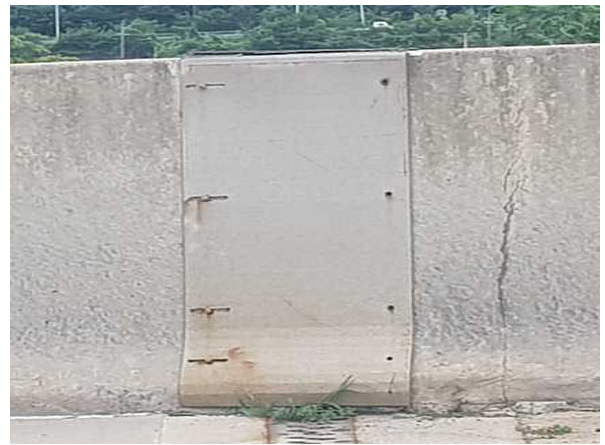
- A1 후타재 균열
- 건조수축, 중차량 반복통행 등
- 주의관찰

- A1 차수판 볼트 탈락(4EA)
- 중차량 반복통행으로 인한 진동 등
- 정비

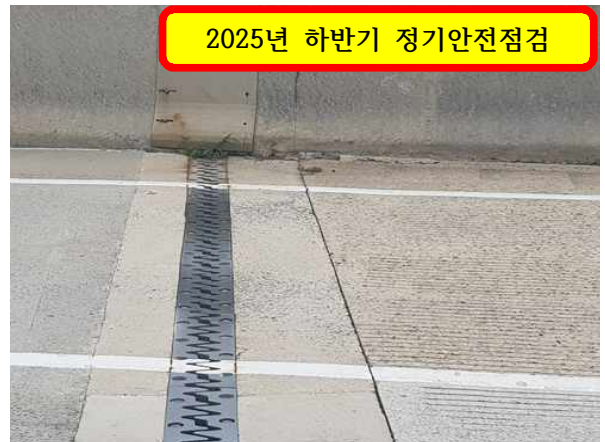
- A1 후타재 열화(0.5×1.0)
- -
- -

- A1 후타재 열화(0.5×1.0)
- 중차량 반복통행, 공용중 열화 등
- 표면처리

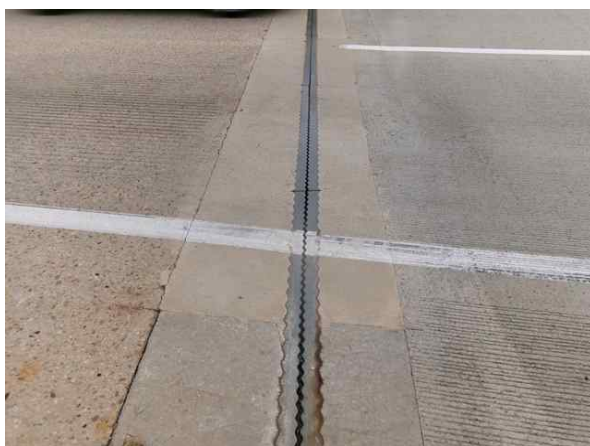
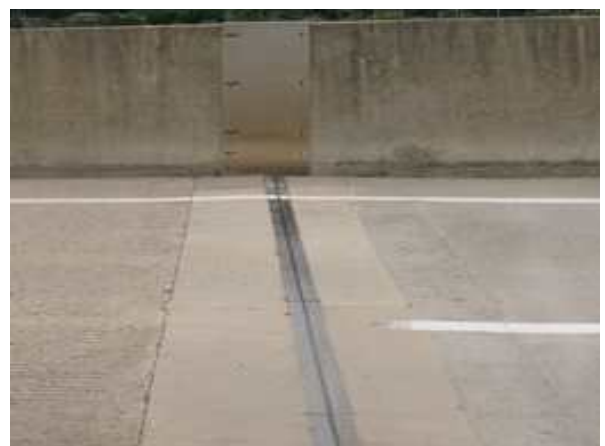
- A2 후타재 균열
- 건조수축, 중차량 반복통행 등
- 주의관찰

- A2 후타재 망상균열(0.3×4.0)
- 건조수축, 중차량 반복통행 등
- 주의관찰

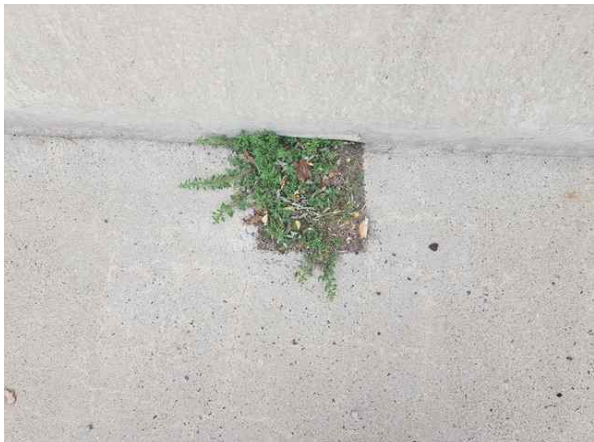
| 배수시설 | | | |
|---|---|---|---|
| 손상현황 | • S1 배수구 막힘(1EA) | 손상현황 | • S3 배수구 상태양호 |
| 원 인 | • 장기공용, 이물질퇴적 등 | 원 인 | • - |

| 배수시설 | | | |
|---|---|---|---|
| 조치방안 | • 정비 | 조치방안 | • - |

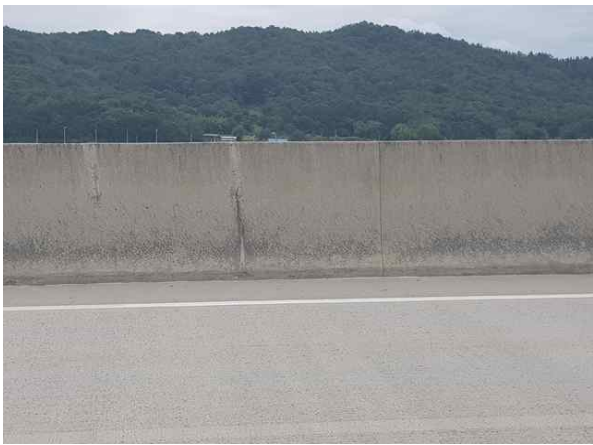
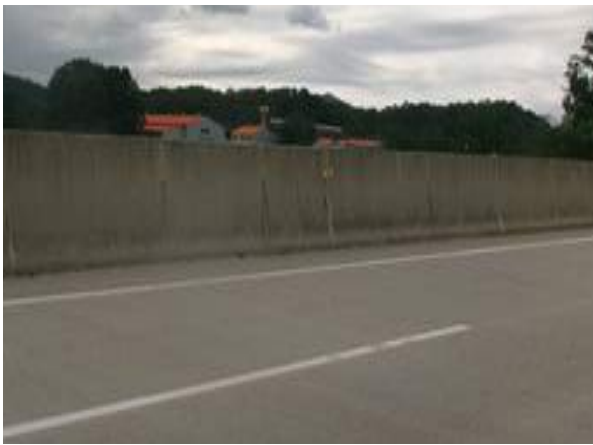
| 방호벽 및 중분대 | | | |
|---|---|---|---|
| 손상현황 | • S3 중분대 균열부백태(0.1×1.0) | 손상현황 | • S3 중분대 균열부백태(0.1×1.0) |
| 원 인 | • 손상부 우수유입, 건조수축 등 | 원 인 | • 손상부 우수유입, 건조수축 등 |

| 방호벽 및 중분대 | | | |
|---|---|---|---|
| 조치방안 | • 표면처리 | 조치방안 | • 표면처리 |

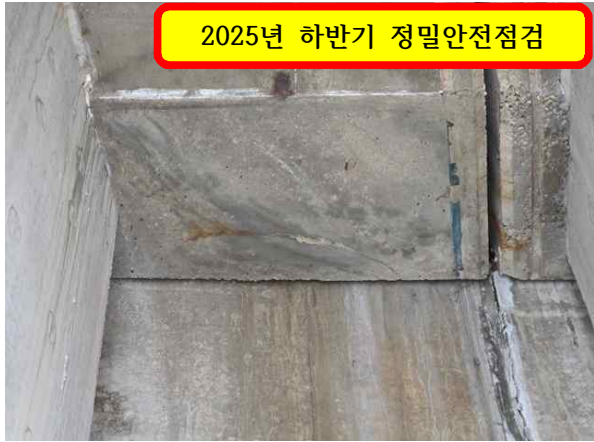
| 손상현황 | • S1 층분리(1.0×0.3) | 손상현황 | • S1 층분리(1.0×0.3) -555571 |
| 원 인 | • - | 원 인 | • 건조수축, 손상부 우수유입 등 |

| 조치방안 | • - | 조치방안 | • 단면보수 |

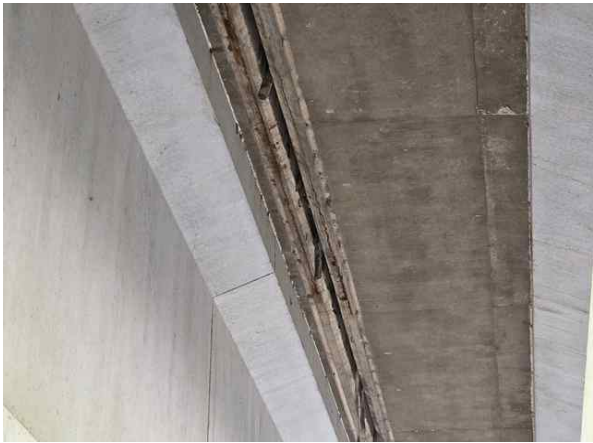
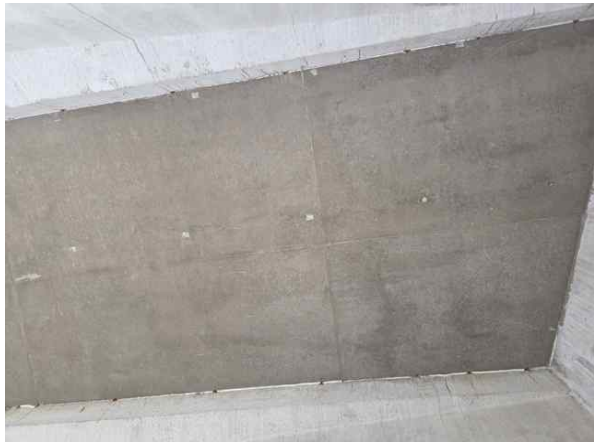
| 손상현황 | • S1 층분리(0.1×5.0) 572 | 손상현황 | • S3 균열(0.3mm미만) |
| 원 인 | • 건조수축, 손상부 우수유입 등 | 원 인 | • 건조수축, 거푸집 조기탈거 등 |

| 조치방안 | • 단면보수 572 | 조치방안 | • 표면처리 |

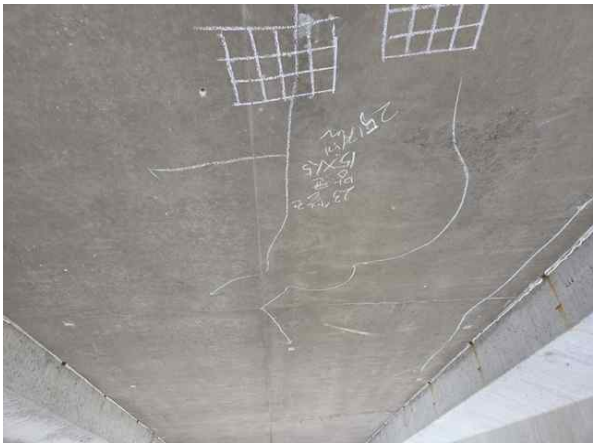
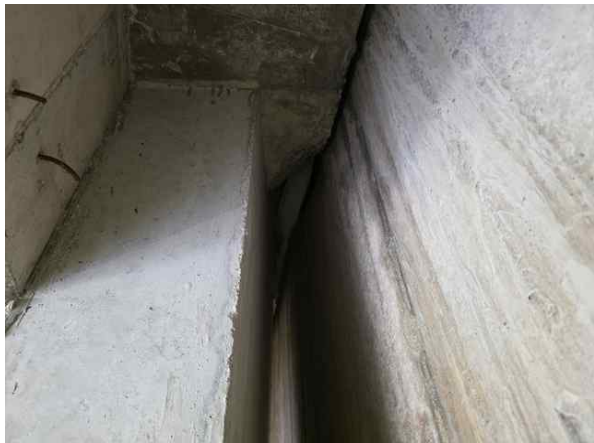
| 손상현황 | • S3 망상균열(15.0×1.5) | 손상현황 | • S3 파손(1.5×0.3) |
| 원 인 | • 건조수축, 거푸집 조기탈거 등 | 원 인 | • 외부충격, 다짐미흡 등 |

| 조치방안 | • 표면처리 | 조치방안 | • 단면보수 |

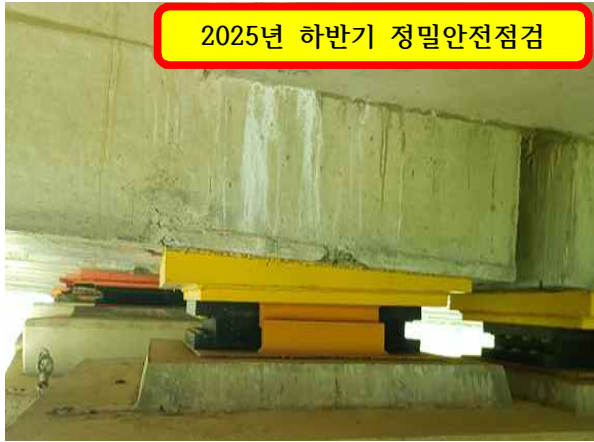
| 2023년 하반기 정밀안전점검 | | 2025년 하반기 정밀안전점검 | |
|---|---|---|---|
| 손상현황 | • S1-G3 백태(0.1×0.1) | 손상현황 | • S1-G3 백태(0.1×0.1) 673 |
| 원 인 | • - | 원 인 | • 외부 우수유입 등 |

| 2023년 하반기 정밀안전점검 | | 2025년 하반기 정밀안전점검 | |
|---|---|---|---|
| 조치방안 | • - | 조치방안 | • 표면처리 |

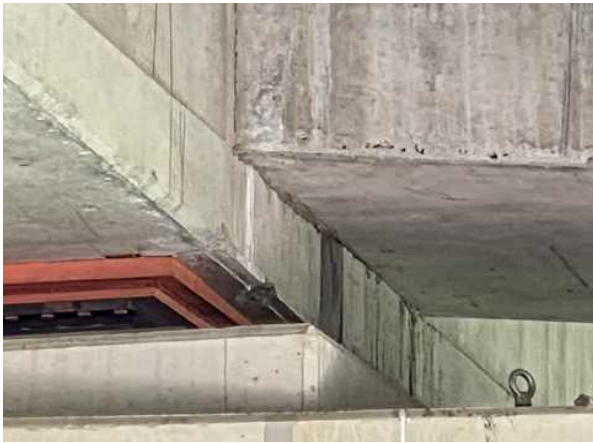
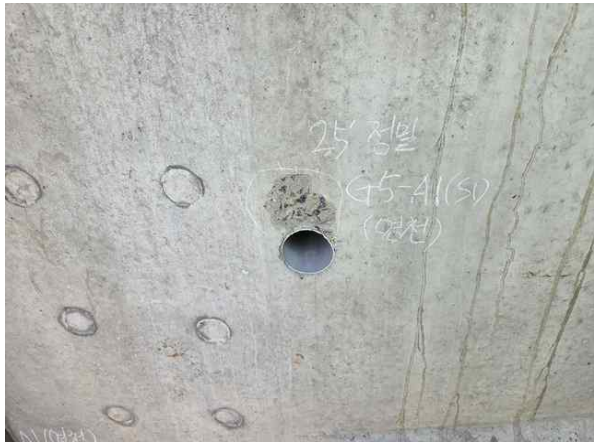
| 2023년 하반기 정밀안전점검 | | 2025년 하반기 정밀안전점검 | |
|---|---|---|---|
| 손상현황 | • S1-G2 백태(0.1×0.3) 674 | 손상현황 | • S1-G5 인양홀 파손(0.1×0.1) |
| 원 인 | • 외부 우수유입 등 | 원 인 | • 시공시 외부충격 등 675 |

| 2023년 하반기 정밀안전점검 | | 2025년 하반기 정밀안전점검 | |
|---|---|---|---|
| 조치방안 | • 표면처리 | 조치방안 | • 단면보수 |

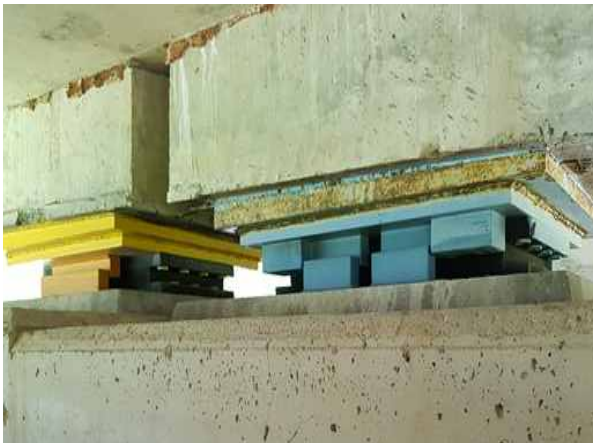
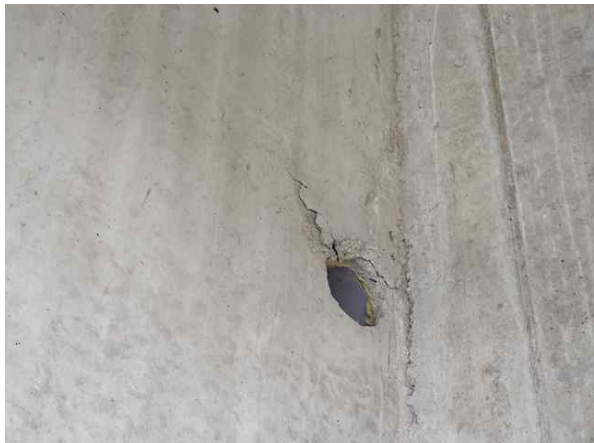
| 2023년 하반기 정밀안전점검 | | 2025년 하반기 정밀안전점검 | |
|---|---|---|---|
| 손상현황 | • S1-G3 백태(0.2×0.2) | 손상현황 | • S3-G4 인양홀 파손(0.2×0.1) |
| 원 인 | • 외부 우수유입 등 | 원 인 | • 시공시 외부충격 등 |

| 2023년 하반기 정밀안전점검 | | 2025년 하반기 정밀안전점검 | |
|---|---|---|---|
| 조치방안 | • 표면처리 53 | 조치방안 | • 단면보수 |

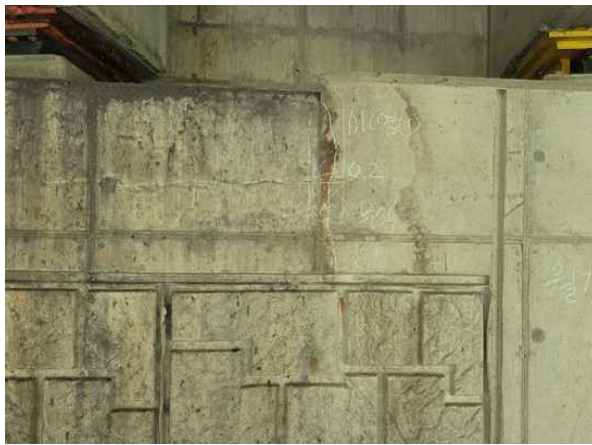
| 손상현황 | • A1 균열(0.3mm미만) - 84-876 |
| 원 인 | • 건조수축, 공용중 열화 등 |

| 조치방안 | • 표면처리 |

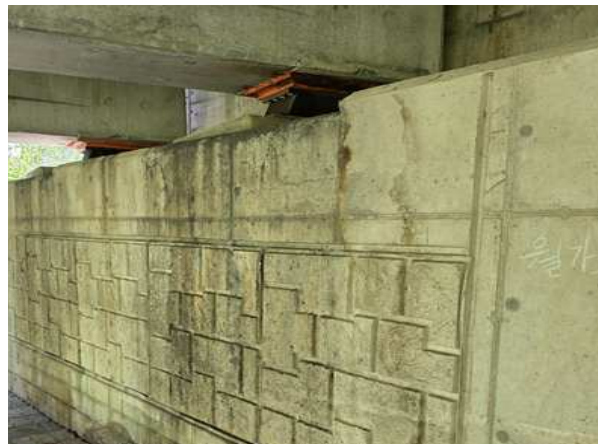
| 손상현황 | • A1 철근부식(0.1×0.5) - 84-877 |
| 원 인 | • 건조수축, 손상부 우수유입 등 |

| 조치방안 | • 표면처리 |

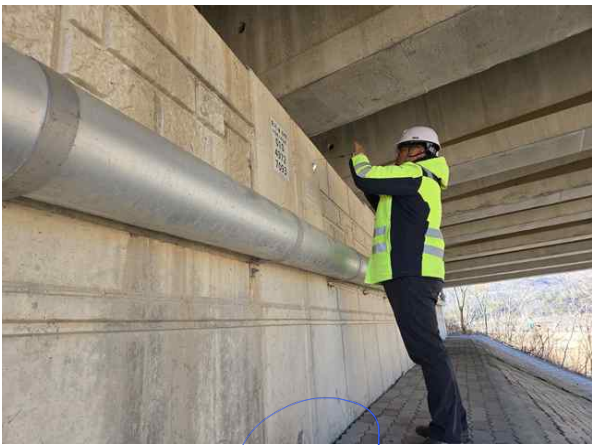
| 손상현황 | • A1 균열(0.3mm미만) |
| 원 인 | • 건조수축, 거푸집 조기탈거 등 |

| 조치방안 | • 표면처리 |

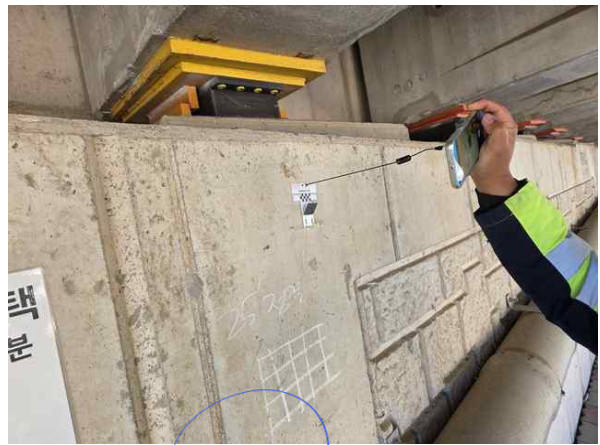
| 손상현황 | • A1 균열(0.3mm미만) - 84-878 |
| 원 인 | • 건조수축, 거푸집 조기탈거 등 |

| 조치방안 | • 표면처리 |

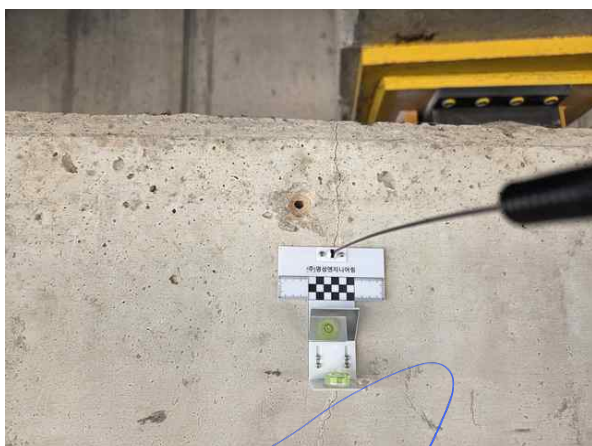
| 손상현황 | • A1 균열(0.3mm미만) |
| 원 인 | • 건조수축, 거푸집 조기탈거 등 |

| 조치방안 | • 표면처리 |

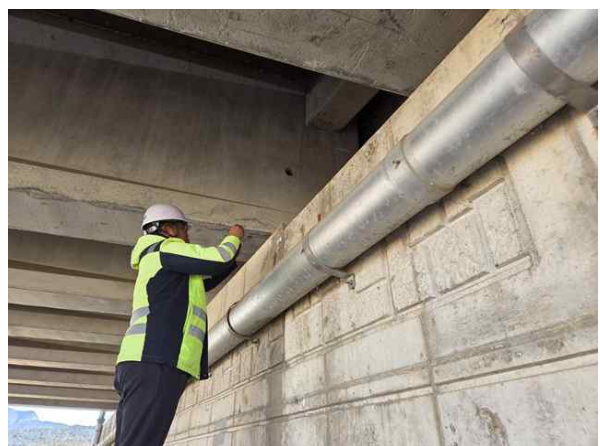
| 손상현황 | • A2 균열(0.3mm미만) |
| 원 인 | • 건조수축, 공용중 열화 등 |

| 조치방안 | • 표면처리 |

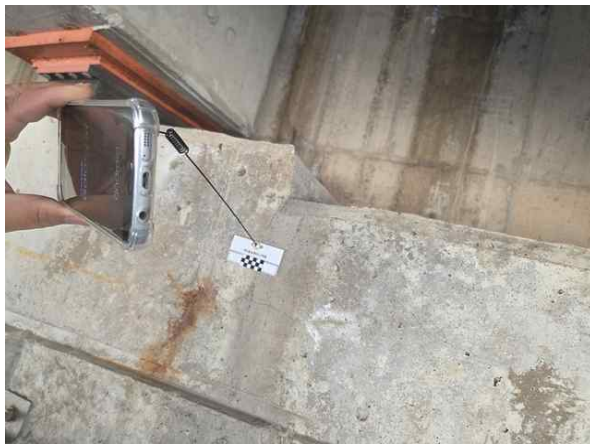
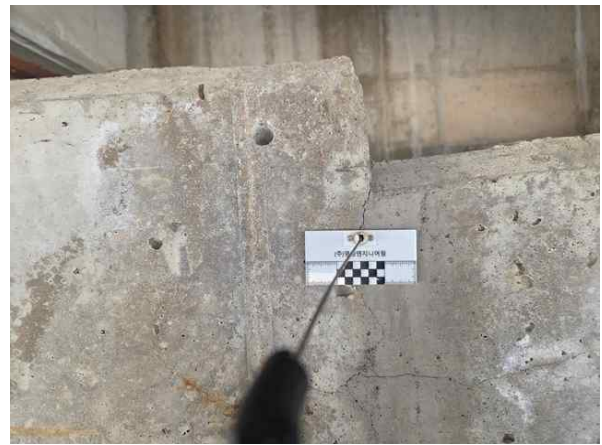
- A2 균열(0.3mm미만)
- 건조수축, 공용중 열화 등
- 표면처리

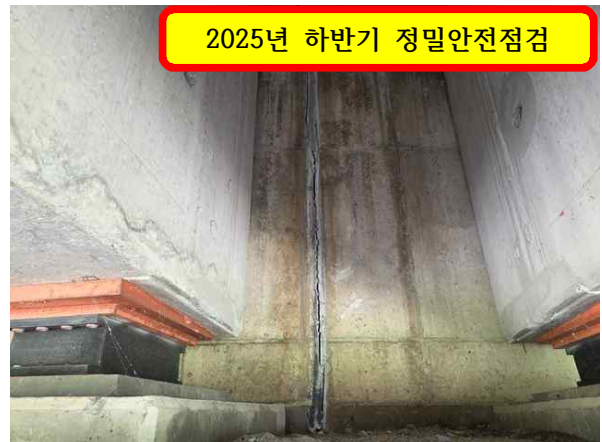
- A2 실란트파손(L=2.5m)
- -
- -

- A2 실란트파손(L=2.5m)
- 공용중 열화, 외부우수 유입 등
- 표면처리

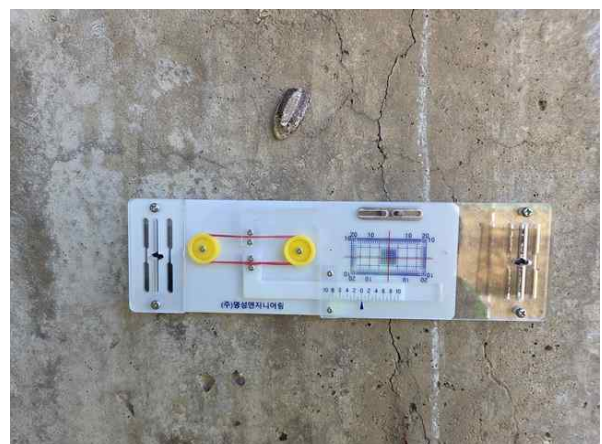
- A2 균열(0.3mm이상)
- 건조수축, 공용중 열화 등
- 주입보수

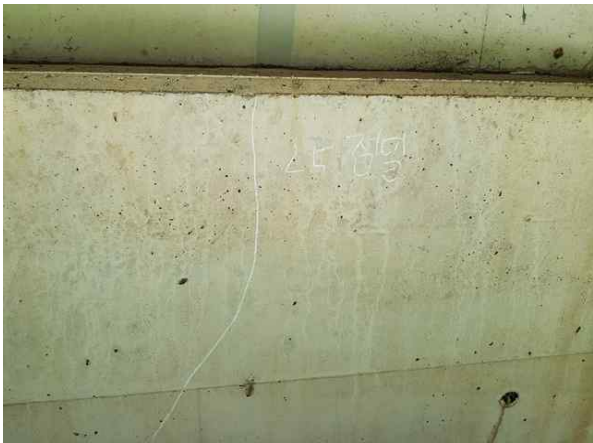
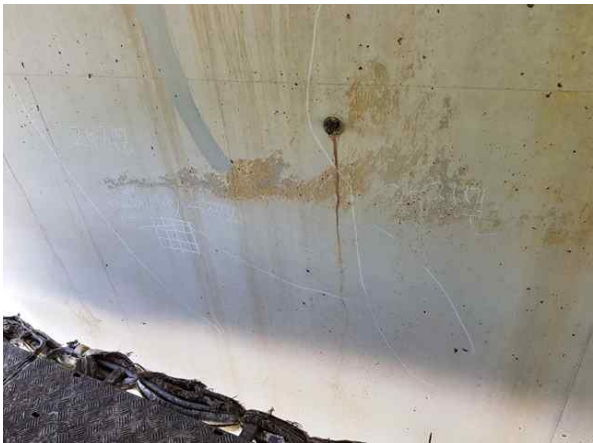
| 교각 | | | |
|---|---|---|---|
| 손상현황 | • P2 균열(0.3mm미만) | 손상현황 | • P2 망상균열(2.0×2.0) |
| 원 인 | • 건조수축, 거푸집 조기탈거 등 | 원 인 | • 건조수축, 거푸집 조기탈거 등 |

| 교각 | | | |
|---|---|---|---|
| 조치방안 | • 표면처리 | 조치방안 | • 표면처리 |

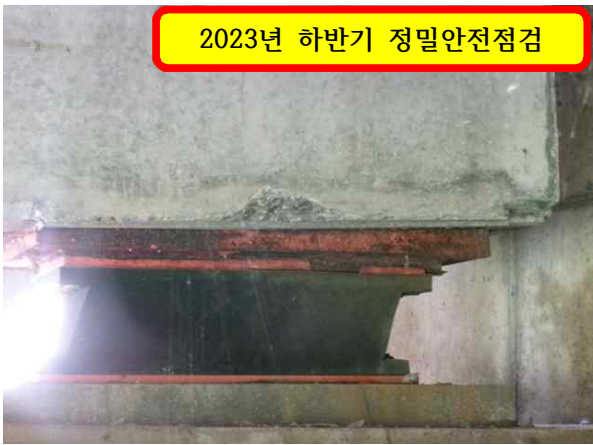
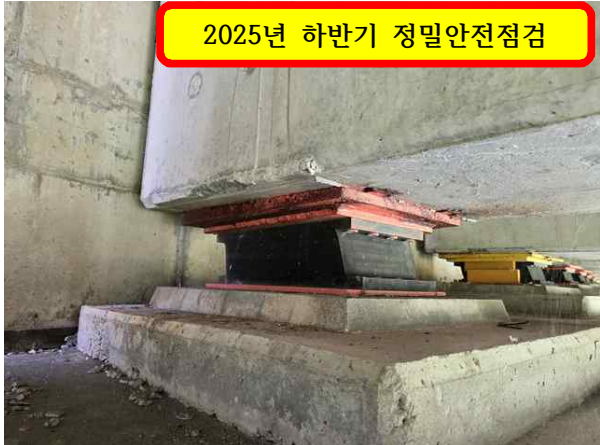
| 손상현황 | • A1-Sh4 플레이트 부식(1EA) | 손상현황 | • A1-Sh4 플레이트 부식(1EA) |
| 원 인 | • - | 원 인 | • 외부 우수유입 등 <span style="color: red;">x62</span> |

| 조치방안 | • - | 조치방안 | • 재도장 |

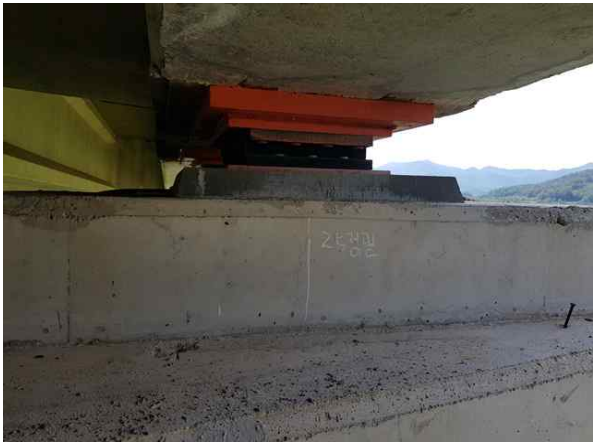
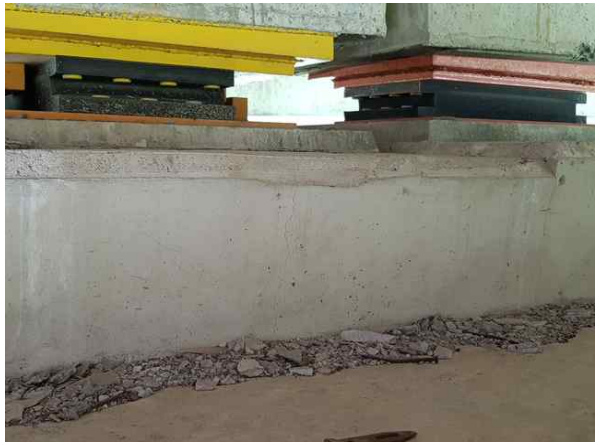
| 손상현황 | • P1-Sh5 받침콘크리트 균열(0.3mm미만) | 손상현황 | • P2-Sh7 받침콘크리트 균열(0.3mm미만) |
| 원 인 | • 건조수축, 거푸집 조기탈거 등 <span style="color: red;">x63</span> | 원 인 | • 건조수축, 거푸집 조기탈거 등 |

| 조치방안 | • 표면처리 | 조치방안 | • 표면처리 |

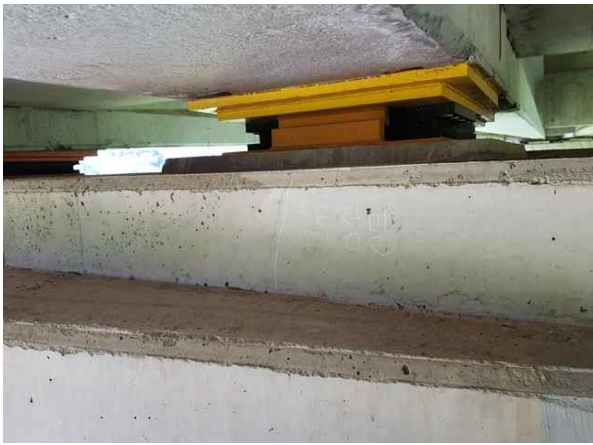
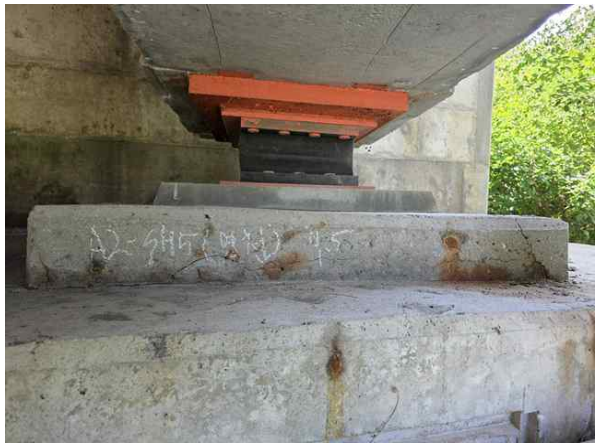
| 손상현황 | • P2-Sh9 받침콘크리트 균열(0.3mm미만) | 손상현황 | • A2-Sh5 받침콘크리트 충분리(0.4×1.0) |
| 원 인 | • 건조수축, 거푸집 조기탈거 등 | 원 인 | • 건조수축, 송상부 우수유입 등 |

| 조치방안 | • 표면처리 | 조치방안 | • 단면보수(방청) |

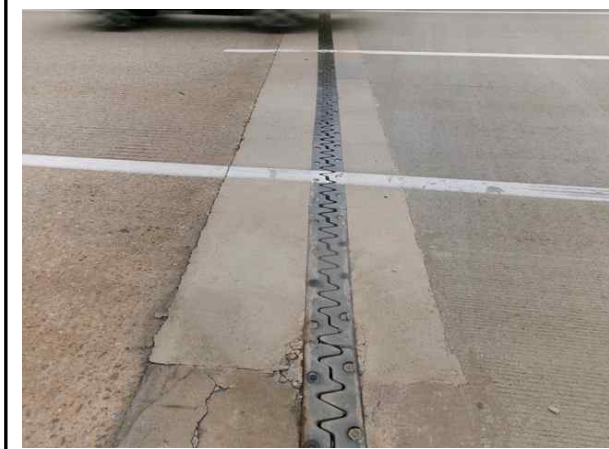
- A1 후타재 균열
- 차량 반복통행, 건조수축 등
- 주의관찰

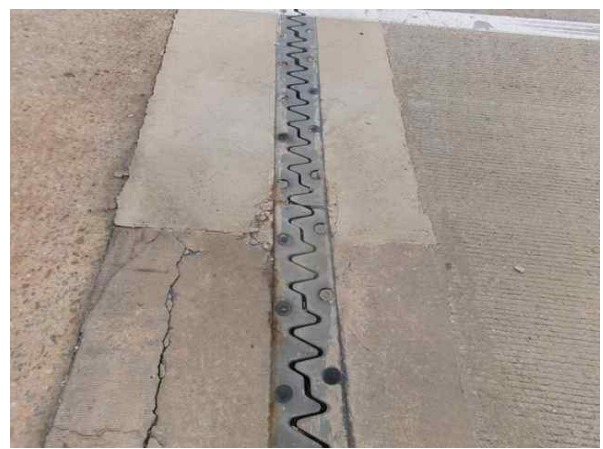
- A1 후타재 박락(0.3×0.3)
- 차량의 윤하중, 외부충격 등
- 단면보수

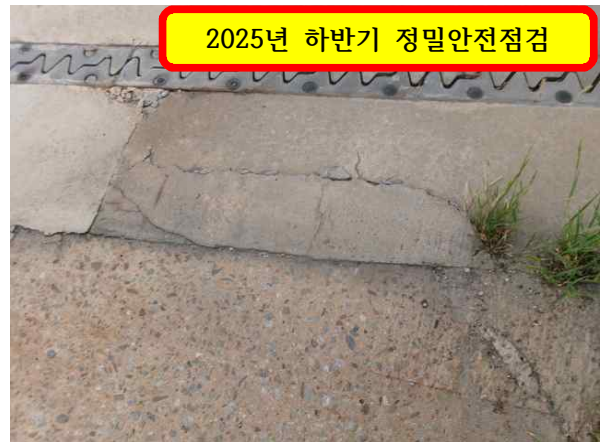
- A1 후타재 파손(0.3×1.5)
- -
- -

- A1 후타재 파손(0.3×1.5)
- 차량의 윤하중, 외부충격 등
- 단면보수

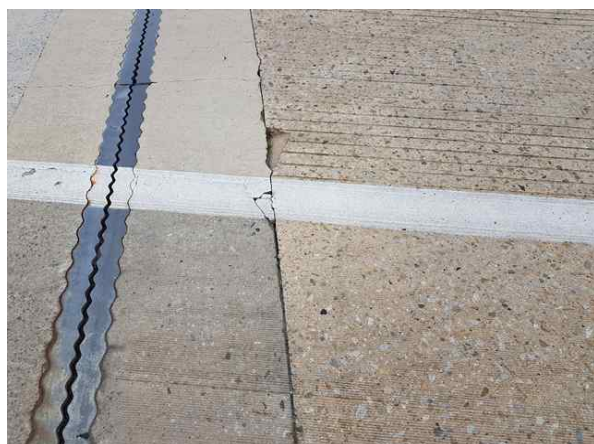
- A2 후타재 파손(0.2×0.2)
- 차량의 윤하중, 외부충격 등
- 단면보수

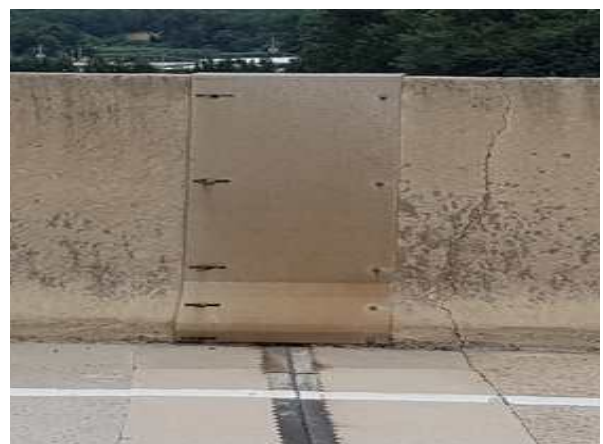
- A2 차수판 볼트탈락(1EA)
- 반복통행으로 인한 진동, 공용중 열화 등
- 정비

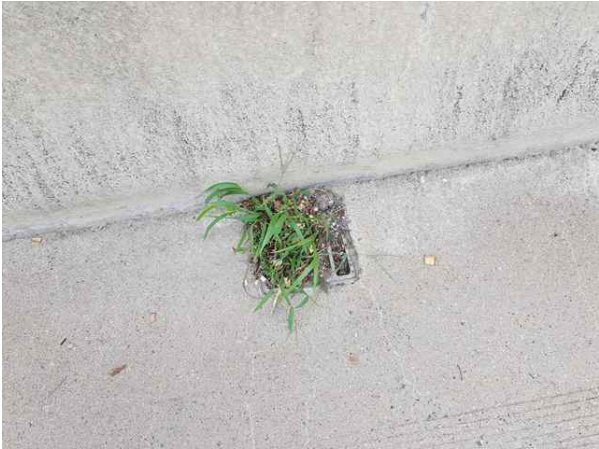
| 배수시설 | | | |
|---|---|---|---|
| 손상현황 | • S1 배수구 막힘(1EA) | 손상현황 | • S3 배수구 막힘(1EA) |
| 원 인 | • 장기공용, 비산물퇴적, 우수유입 등 | 원 인 | • 장기공용, 비산물퇴적, 우수유입 등 |

| 배수시설 | | | |
|---|---|---|---|
| 조치방안 | • 정비 | 조치방안 | • 정비 |

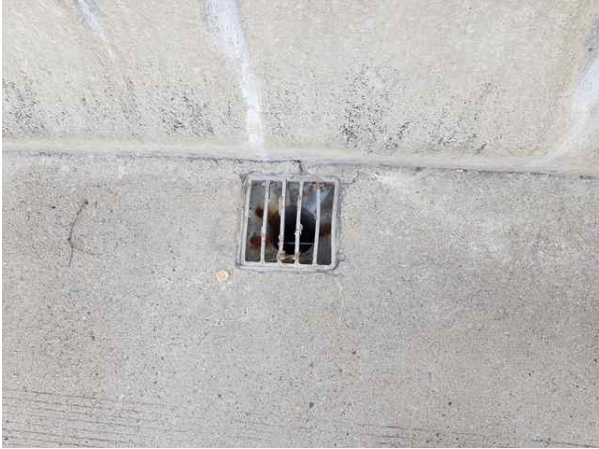
| 배수시설 | | | |
|---|---|---|---|
| 손상현황 | • S3 배수구 막힘(1EA) | 손상현황 | • S2 배수구 상태양호 |
| 원 인 | • 장기공용, 비산물퇴적, 우수유입 등 | 원 인 | • - |

| 배수시설 | | | |
|---|---|---|---|
| 조치방안 | • 정비 | 조치방안 | • - |

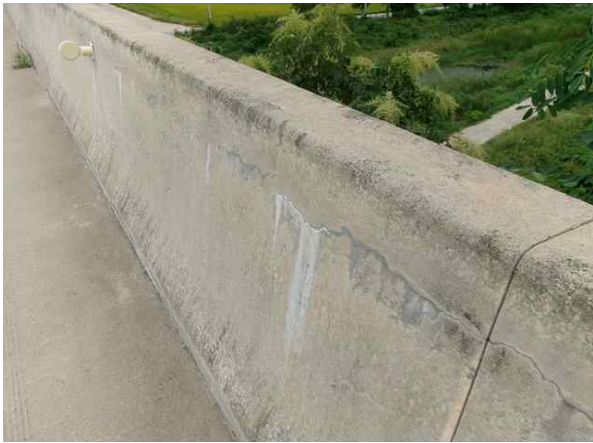
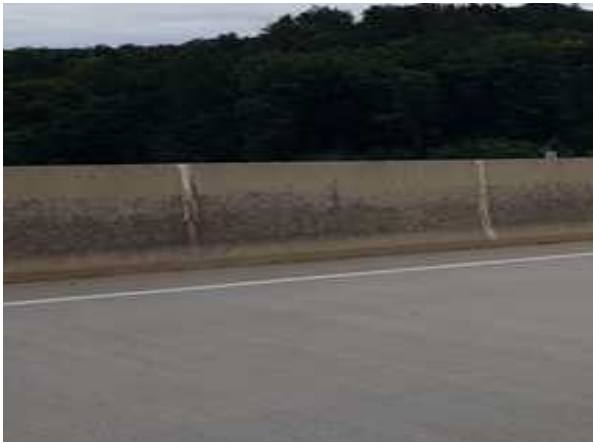
| 방호벽 및 충분대 | | | |
|---|---|---|---|
| 손상현황 | • S1 방호벽 균열부백태(0.5×0.1) | 손상현황 | • S2 충분대 균열부백태(0.1×1.0) |
| 원 인 | • 건조수축, 손상부 우수유입 등 | 원 인 | • 건조수축, 손상부 우수유입 등 |

| 방호벽 및 충분대 | | | |
|---|---|---|---|
| 조치방안 | • 표면처리 | 조치방안 | • 표면처리 |
