상주영천고속도로 2024~2025년 시설물 안전점검 용역  
(2025년 하반기 정밀안전점검)

# 외 관 조 사 망 도

도개교

2025.12

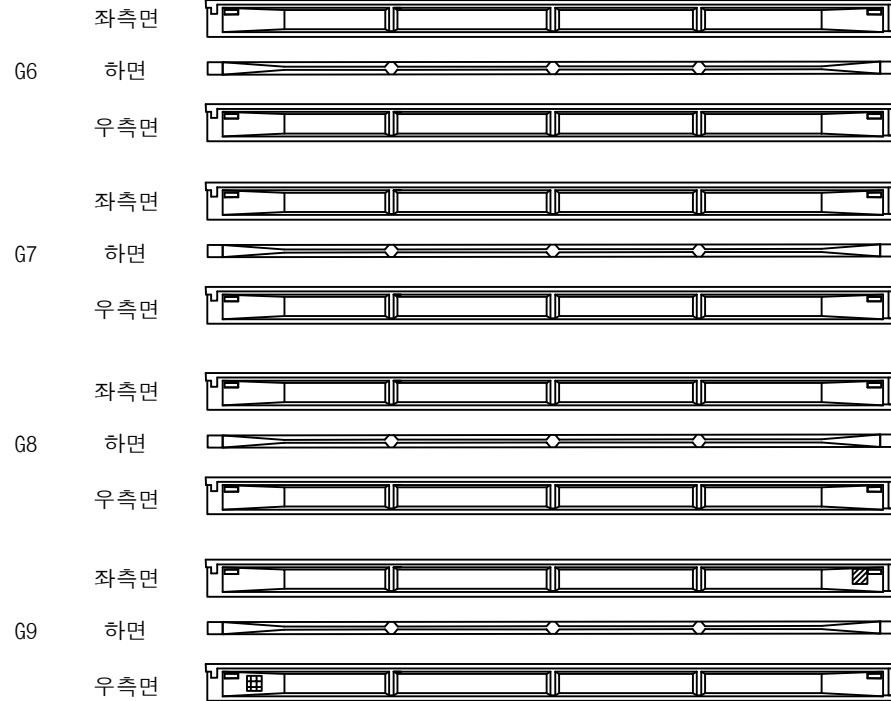
① 인양홀 파손  
0.2X0.2② 인양홀 파손  
0.2X0.2

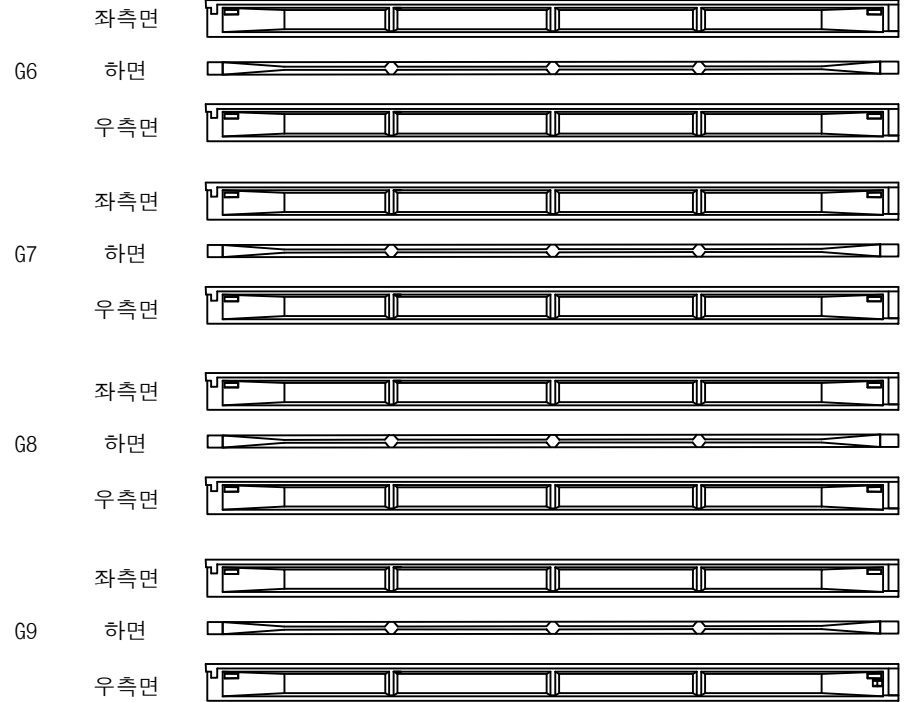
① 박락  
0.3X0.2

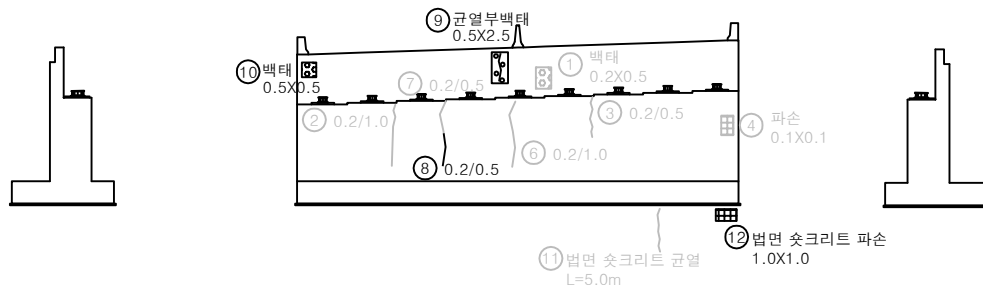
\*법면 아웃크리트균열  
블럭침하
