# 도개교

## 작업사진 및 손상현황

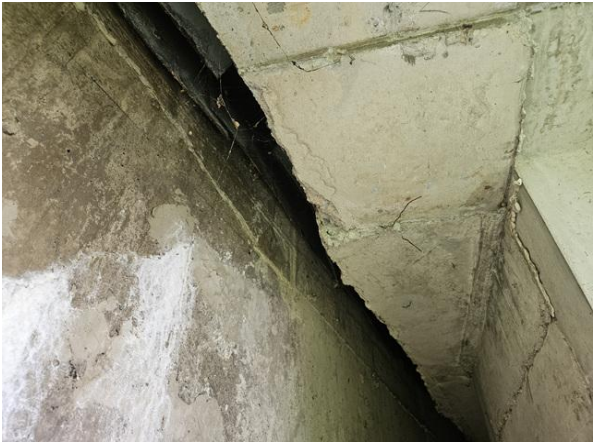
| 바닥판하면 | | | |
|---|---|---|---|
| 손상현황 | • S1 콘크리트 파손(0.1×0.1) | 손상현황 | • S3 파손(0.5×0.3) |
| 원 인 | • 외부충격, 다짐부족 | 원 인 | • 시공시 외부충격 |

| 바닥판하면 | | | |
|---|---|---|---|
| 조치방안 | • 단면보수 | 조치방안 | • 단면보수 |

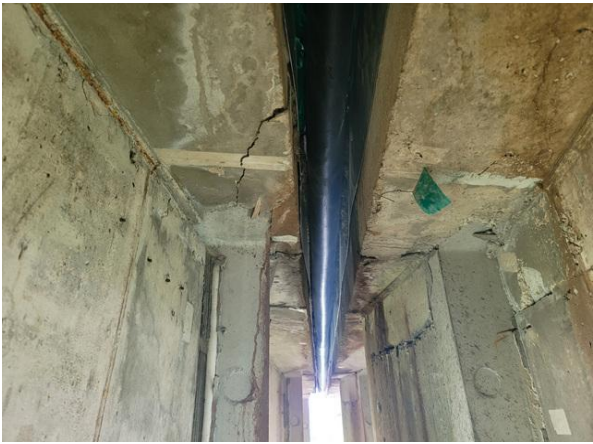
| 바닥판하면 | | | |
|---|---|---|---|
| 손상현황 | • S4 콘크리트 층분리(0.1×0.4) | 손상현황 | • S7 박락 및 철근노출(0.5×0.3) |
| 원 인 | • 외부충격, 다짐부족 | 원 인 | • 외부 충격, 다짐부족 |

| 바닥판하면 | | | |
|---|---|---|---|
| 조치방안 | • 단면보수 | 조치방안 | • 단면보수 |

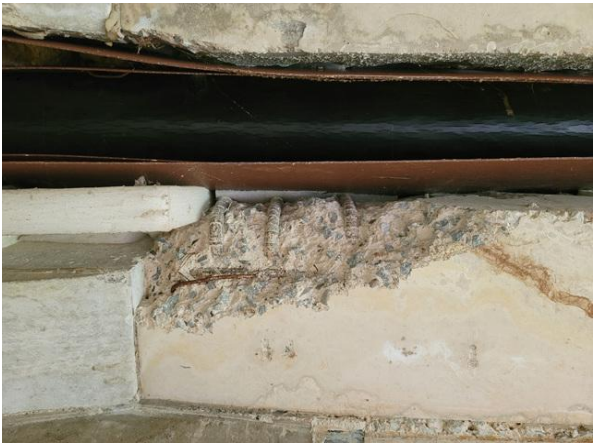
| 바닥판하면 | | | |
|---|---|---|---|
| 손상현황 | • S7 박락 및 철근노출(0.5×0.4) | 손상현황 | • S3 백태(0.3×1.0) |
| 원 인 | • 외부 충격, 다짐부족 | 원 인 | • 외부 우수유입 |

| 바닥판하면 | | | |
|---|---|---|---|
| 조치방안 | • 단면보수 | 조치방안 | • 표면처리 |

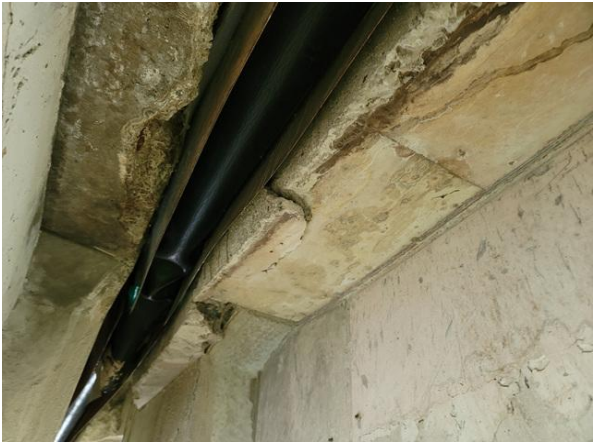
| 바닥판하면 | | | |
|---|---|---|---|
| 손상현황 | • S7 콘크리트 층분리 (0.5×0.3) | 손상현황 | • S7 재료가분리 (1.0×0.2) |
| 원 인 | • 외부충격, 다짐부족 | 원 인 | • 다짐부족, 거푸집 조기 탈거 |

| 바닥판하면 | | | |
|---|---|---|---|
| 조치방안 | • 단면보수 | 조치방안 | • 단면보수 |

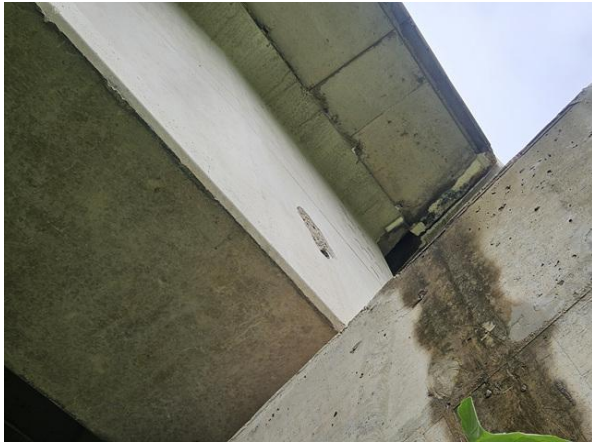
손상현황 • S1-G1 인양홀파손(0.2×0.2)

원 인 • 시공시 거더 인양시 발생

조치방안 • 단면보수

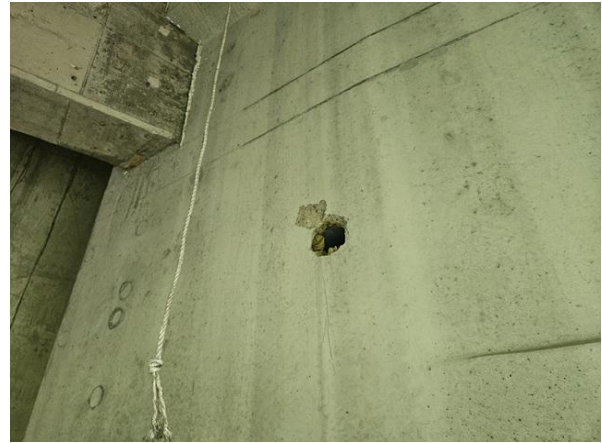
손상현황 • S1-G8 인양홀파손(0.1×0.1)

원 인 • 시공시 거더 인양시 발생

조치방안 • 단면보수

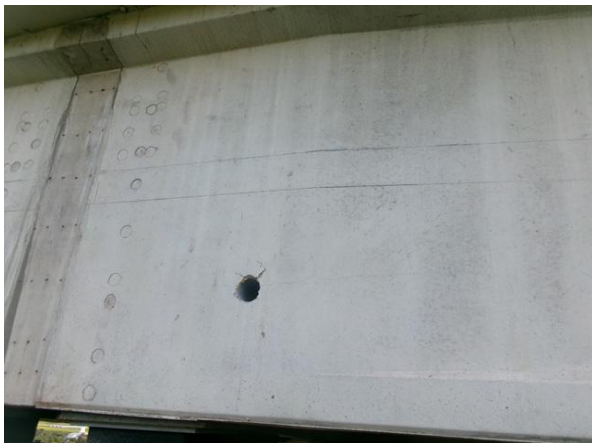
손상현황 • S2-G1 망상균열(1.0×1.0) ✓

원 인 • 건조수축, 거푸집 조기탈거

조치방안 • 표면처리

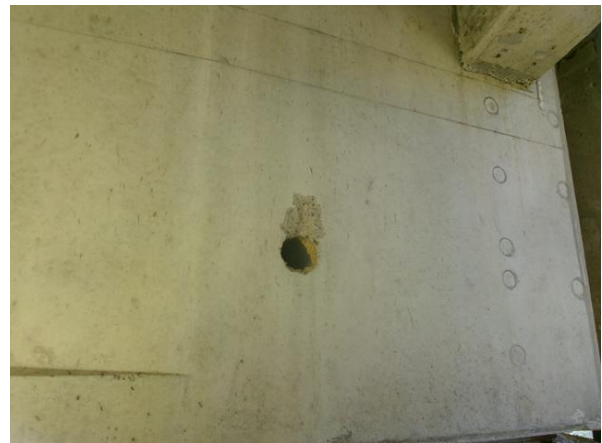
손상현황 • S4-G2 인양홀박락(0.2×0.3)

원 인 • 시공시 거더 인양시 발생

조치방안 • 단면보수

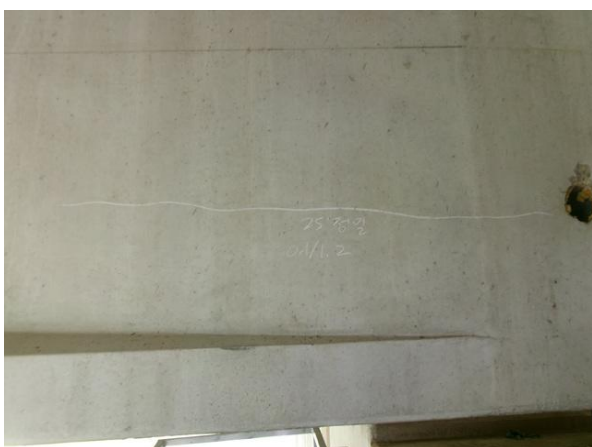
손상현황 • S6-G8 균열(0.3mm미만)

원 인 • 건조수축, 거푸집 조기탈거

조치방안 • 채도장

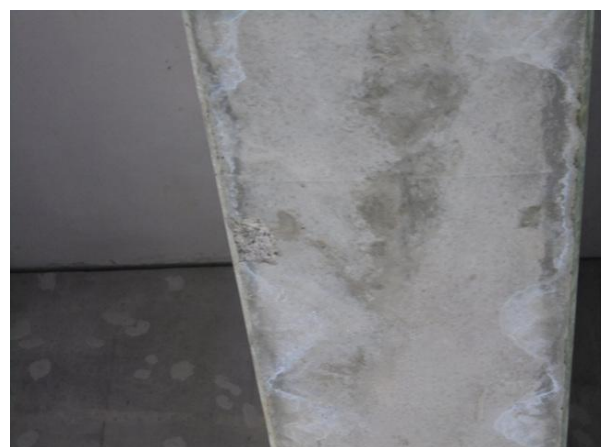
손상현황 • S9-G5 파손(0.2×0.2)

원 인 • 외부충격 등

조치방안 • 채도장

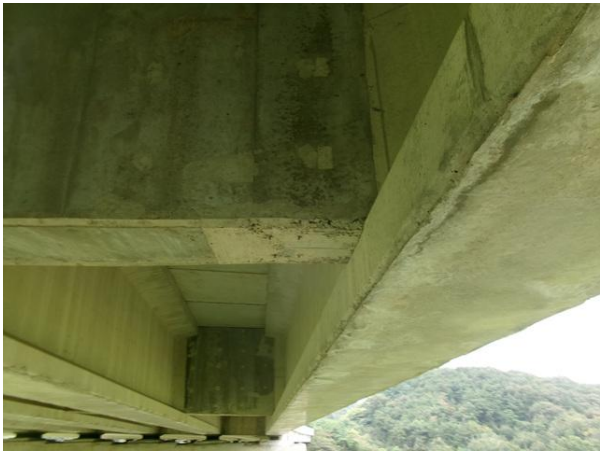
| 가로보 | | | |
|---|---|---|---|
| 손상현황 | • S5 재료분리 (0.2×0.2) ✓ | 손상현황 | • S8 백태 보수 전경 |
| 원 인 | • 다짐부족, 거푸집 조기탈거 | 원 인 | • - |

| 가로보 | | | |
|---|---|---|---|
| 조치방안 | • 단면보수 | 조치방안 | • - |

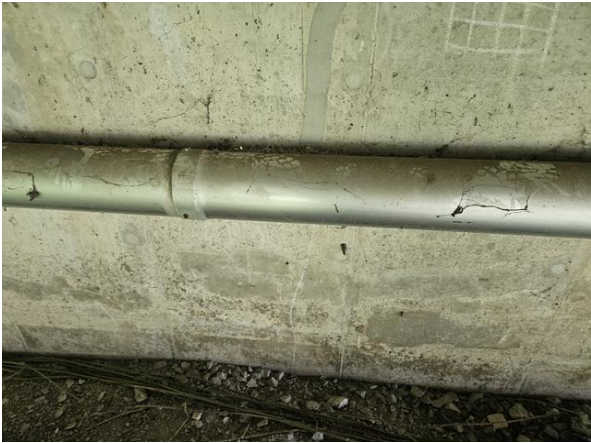
| 교대 | | | |
|---|---|---|---|
| 손상현황 | • A1 균열(0.3mm미만) | 손상현황 | • A1 균열(0.3mm미만) |
| 원 인 | • 건조수축, 공용중 열화 등 | 원 인 | • 건조수축, 공용중 열화 등 |

| 교대 | | | |
|---|---|---|---|
| 조치방안 | • 표면처리 | 조치방안 | • 표면처리 |

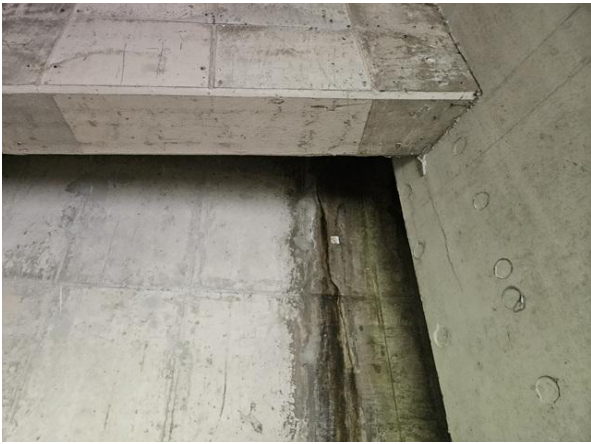
| 교대 | | | |
|---|---|---|---|
| 손상현황 | • A1 균열부 백태(0.5×2.5) | 손상현황 | • A1 백태(0.2×0.5) |
| 원 인 | • 외부 우수유입 | 원 인 | • 외부 우수유입 |

| 교대 | | | |
|---|---|---|---|
| 조치방안 | • 표면처리 | 조치방안 | • 표면처리 |

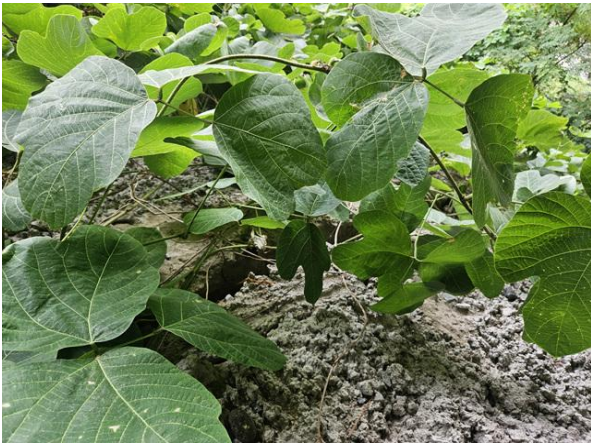
| 교대 | | | |
|---|---|---|---|
| 손상현황 | • A1 법면 블록 밀림 | 손상현황 | • A1 법면 숯크리트 파손(1.0×1.0) |
| 원 인 | • 우수유입, 침하, 공용중 열화 등 | 원 인 | • 우수유입, 침하 |

| 교대 | | | |
|---|---|---|---|
| 조치방안 | • 주의관찰 | 조치방안 | • 주의관찰 |

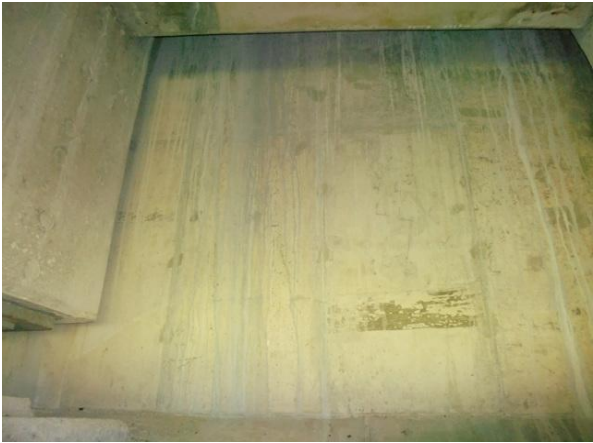
| 교대 | | | |
|---|---|---|---|
| 손상현황 | • A2 균열(0.3mm미만) | 손상현황 | • A2 누수흔적(1.0×2.0) |
| 원 인 | • 건조수축, 공용중 열화 등 | 원 인 | • 외부 우수유입 |

| 교대 | | | |
|---|---|---|---|
| 조치방안 | • 표면처리 | 조치방안 | • 주의관찰 |

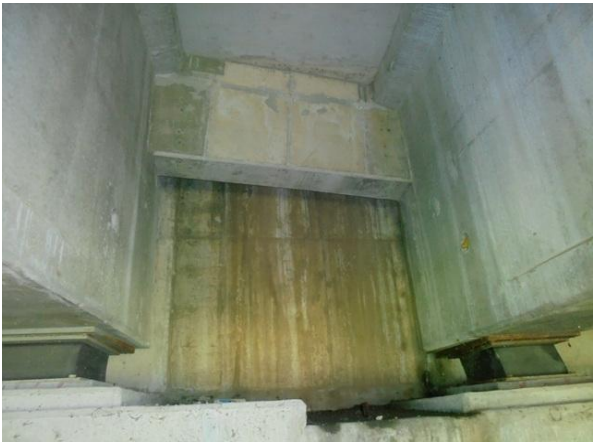
| 교대 | | | |
|---|---|---|---|
| 손상현황 | • A2 누수흔적(2.0×2.0) | 손상현황 | • A2 법면 침하(L=5.0m) |
| 원 인 | • 외부 우수유입 | 원 인 | • 외부 우수유입 |

| 교대 | | | |
|---|---|---|---|
| 조치방안 | • 주의관찰 | 조치방안 | • 주의관찰 |

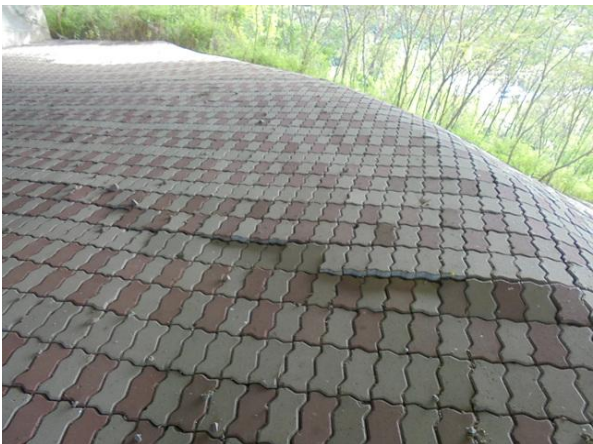
| 교대 | | | |
|---|---|---|---|
| 손상현황 | • A2 법면 침하(L=5.0m) | 손상현황 | • A2 재료분리(1.0×1.0) |
| 원 인 | • 외부 우수유입 | 원 인 | • 다짐부족, 거푸집 조기탈거 |

| 교대 | | | |
|---|---|---|---|
| 조치방안 | • 주의관찰 | 조치방안 | • 단면보수 |

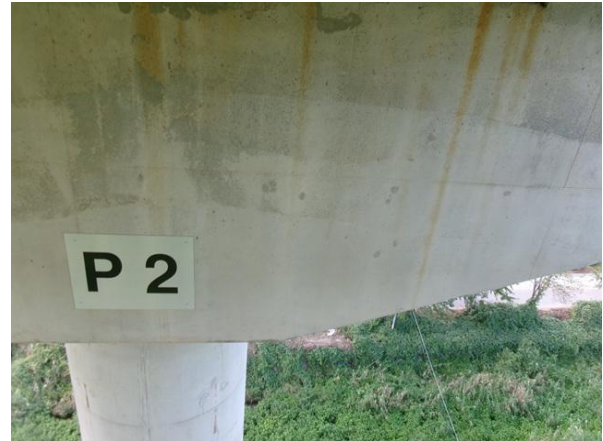
| 손상현황 | • P2 균열(0.3mm미만) |
| 원 인 | • 건조수축, 공용중 열화 등 |

| 조치방안 | • 표면처리 |

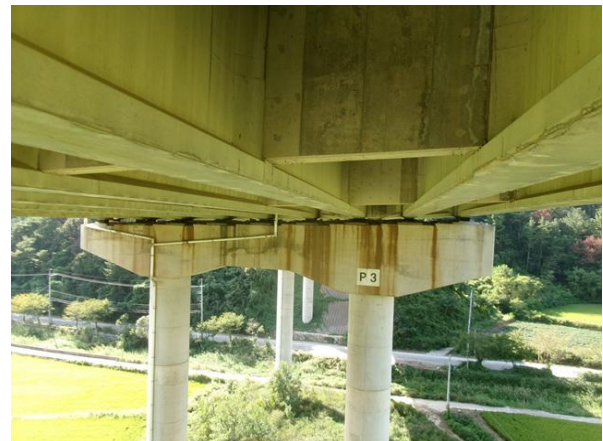
| 손상현황 | • P3 누수오염(0.5×2.0) |
| 원 인 | • 외부 우수유입 |

| 조치방안 | • 주의관찰 |

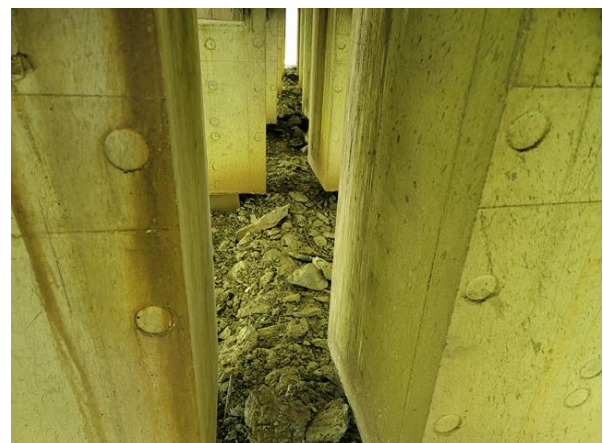
| 손상현황 | • P3 폐콘크리트 적치(18.0×2.0) |
| 원 인 | • 시공 미흡 |

| 조치방안 | • 정비(청소) |

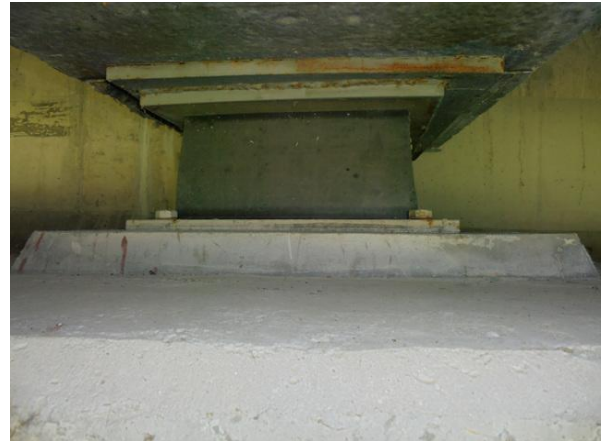
| 손상현황 | • A2-Sh1 몰탈 균열(0.3mm미만) |
| 원 인 | • 건조수축 등 |

| 조치방안 | • 표면처리 |

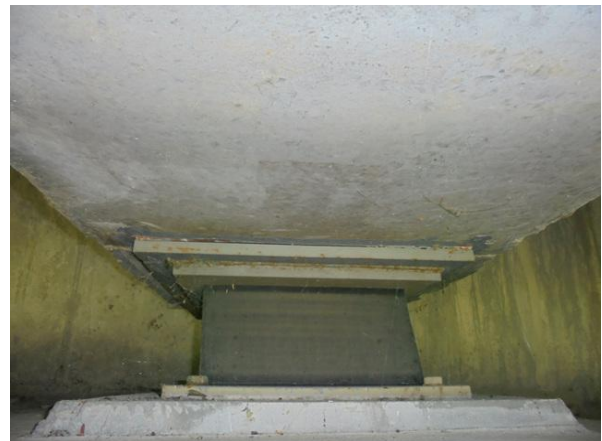
| 손상현황 | • A2-Sh6 Plate 충분리 |
| 원 인 | • 시공미흡 |

| 조치방안 | • 주의관찰 |

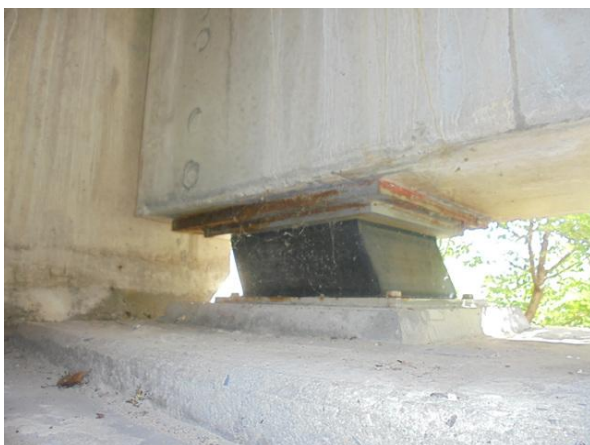
| 손상현황 | • A2-Sh6 Plate 부식 |
| 원 인 | • 외부 우수유입, 습기흡착 |

| 조치방안 | • 재도장 |

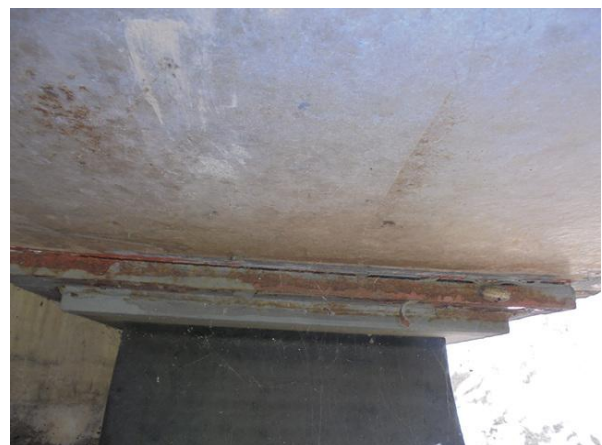
| 손상현황 | • A2-Sh9 Plate 충분리 |
| 원 인 | • 시공미흡 |

| 조치방안 | • 주의관찰 |

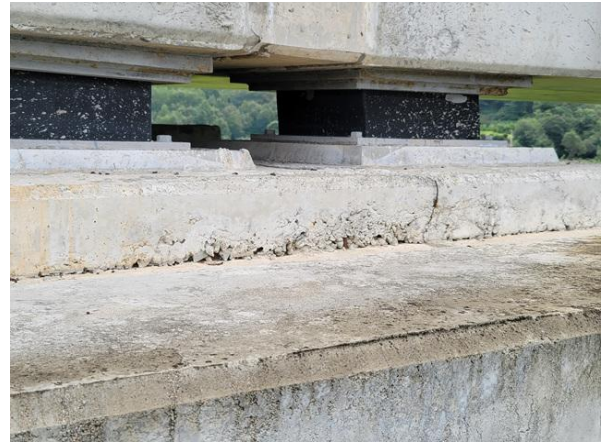
| 손상현황 | • P5-Sh9 재료분리 및 철근노출 |
| 원 인 | • 다짐미흡, 거푸집 조기탈거, 피복부족 |

| 조치방안 | • 단면보수+방청 |

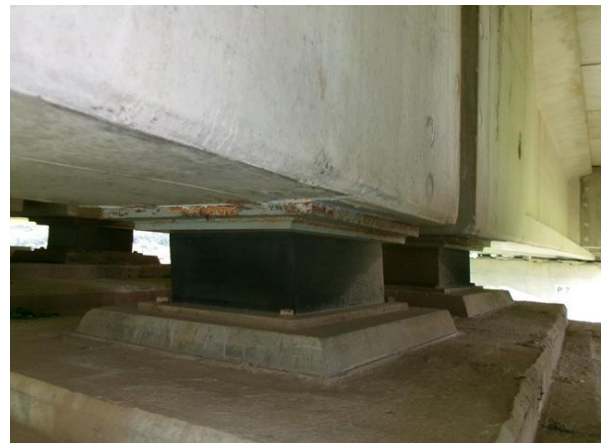
| 손상현황 | • P6-Sh8 Plate 부식 |
| 원 인 | • 외부 우수유입 |

| 조치방안 | • 재도장 |

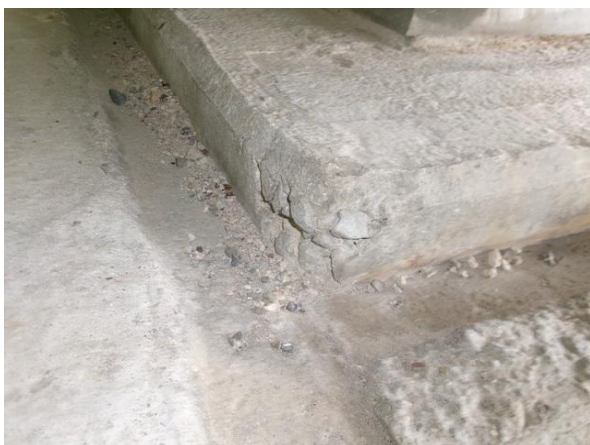
| 손상현황 | • P6-Sh9 재료분리 및 층분리 |
| 원 인 | • 다짐미흡, 거푸집 조기탈거 등 |

| 조치방안 | • 단면보수 |

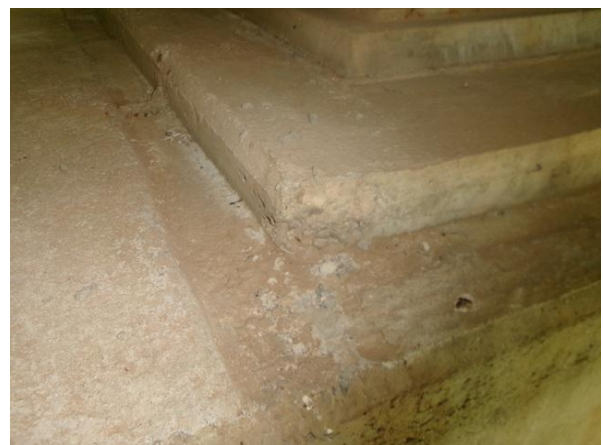
| 손상현황 | • P6-Sh8 박락(0.1×0.2) |
| 원 인 | • 외부 충격 |

| 조치방안 | • 단면보수 |

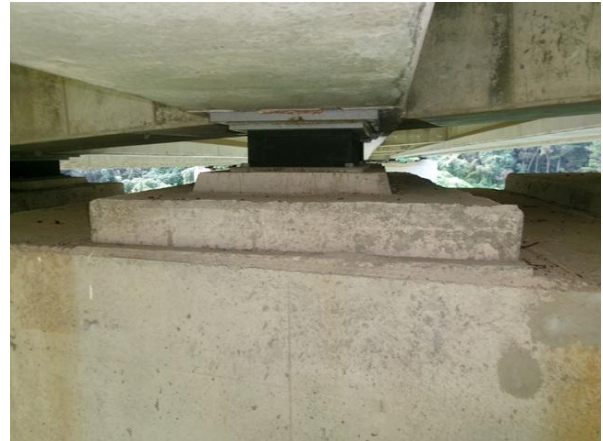
손상현황 • P2-Sh8 받침 균열 (0.3mm미만)  
원 인 • 건조수축 등  
조치방안 • 표면처리

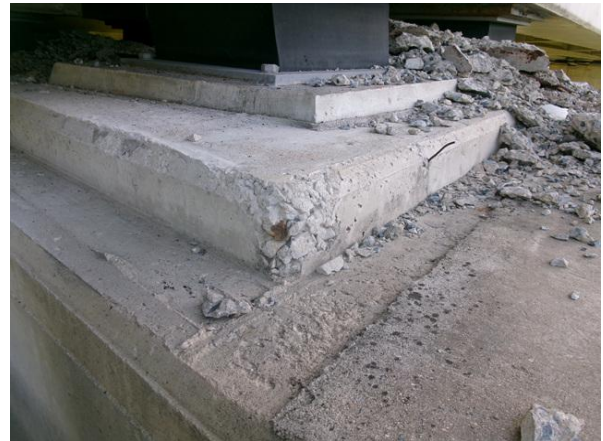
손상현황 • P3-Sh10 재료분리 및 철근노출  
원 인 • 다짐미흡, 거푸집 조기탈거, 피복부족  
조치방안 • 단면보수+방청

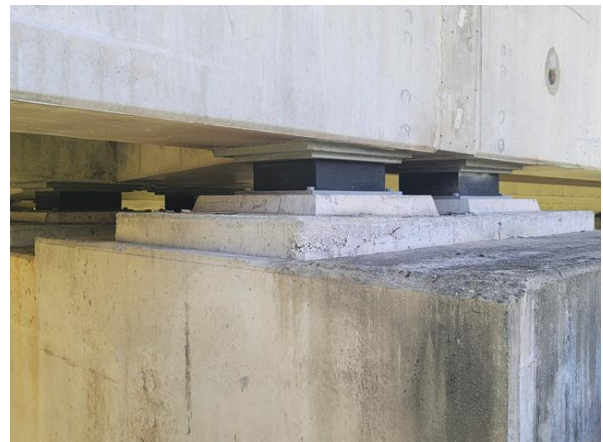
손상현황 • P4-Sh10 재료분리 (0.3m×0.1m)  
원 인 • 다짐미흡, 거푸집 조기탈거 등  
조치방안 • 단면보수

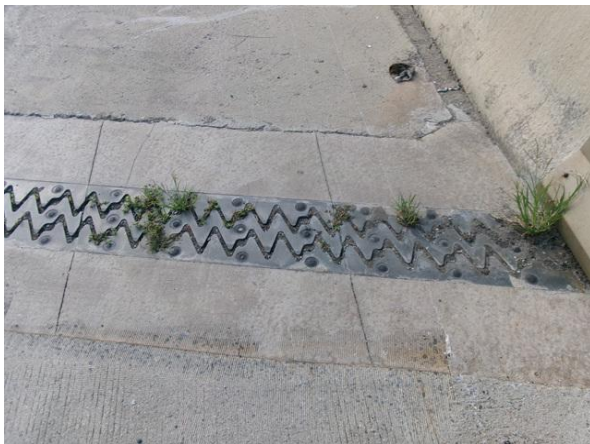
손상현황 • A1 이물질 퇴적(L=3.0m)

원 인 • 공용기간 증가

조치방안 • 정비(청소)

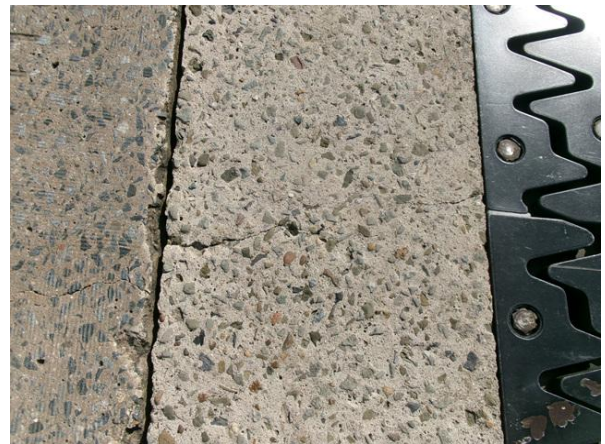
손상현황 • A2 후타재 균열

원 인 • 건조수축 거푸집 조기탈거 등

조치방안 • 주의관찰

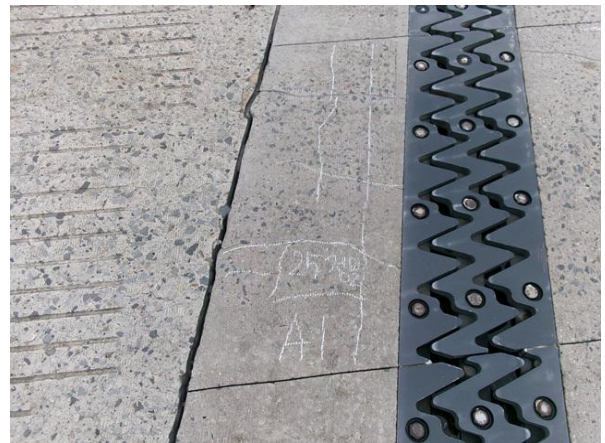
손상현황 • A2 후타재 파손(0.1×0.1)

원 인 • 공용기간 증가, 중차량

조치방안 • 주의관찰

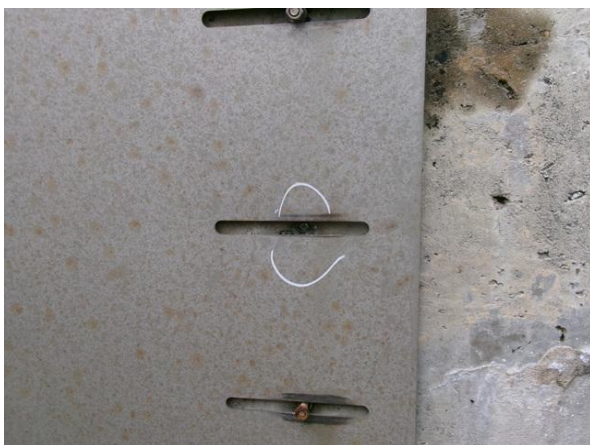
손상현황 • P6 차수판 볼트 파손

원 인 • 공용기간 증가

조치방안 • 정비

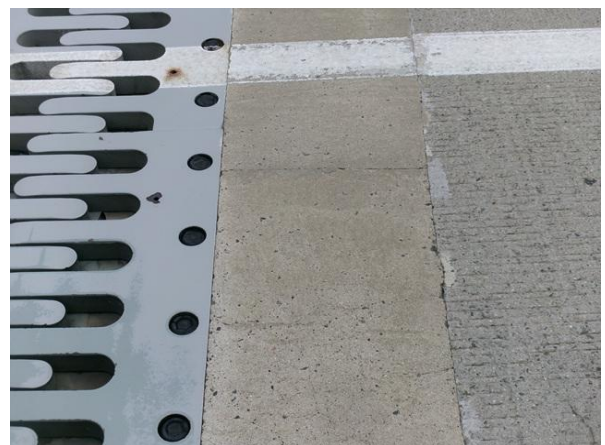
손상현황 • P6 후타재 균열

원 인 • 건조수축 거푸집 조기탈거 등

조치방안 • 주의관찰

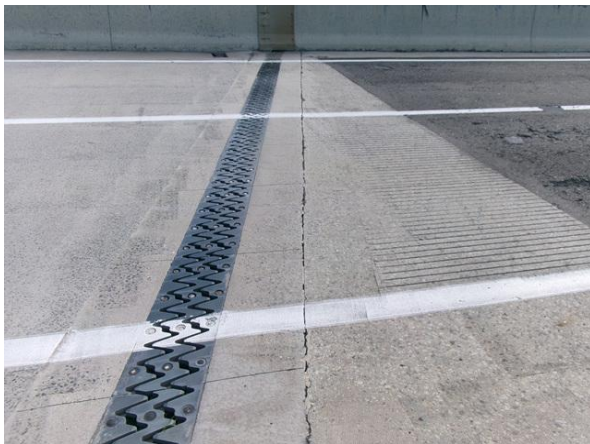
| 손상현황 | • S1 접속부 이격(L=8.0m) |
| 원 인 | • 접속부 침하, 공용연수 증가 등 |

| 조치방안 | • 주의관찰 |

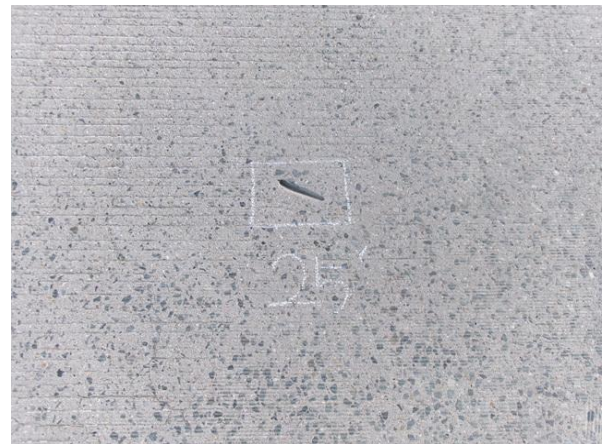
| 손상현황 | • S2 패임(0.1×0.1) |
| 원 인 | • 외부 충격 |

| 조치방안 | • 주의관찰 |

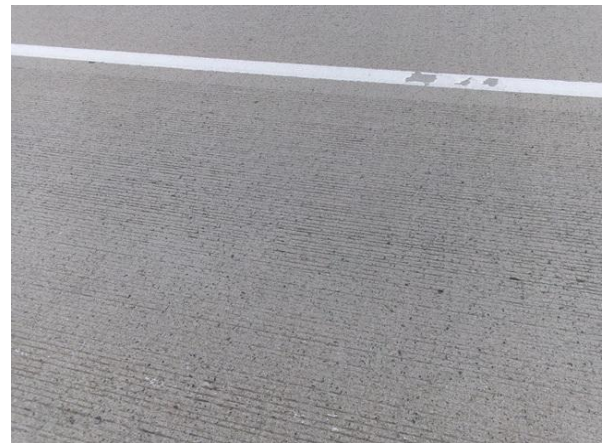
| 손상현황 | • S1 망상균열(10.0×5.0) |
| 원 인 | • 건조수축, 공용중 열화 |

| 조치방안 | • 주의관찰 |

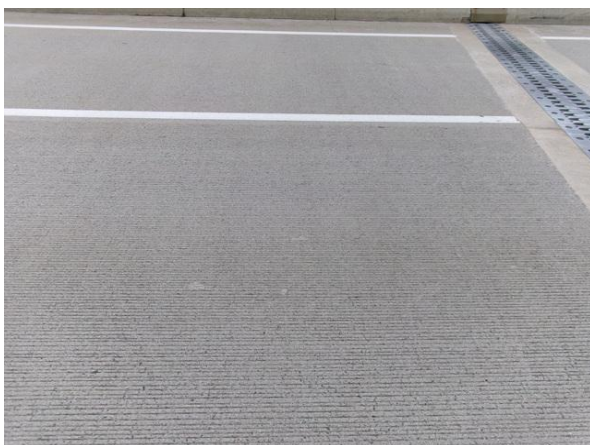
| 손상현황 | • S3 망상균열(5.0×2.0) |
| 원 인 | • 건조수축, 공용중 열화 |

| 조치방안 | • 주의관찰 |

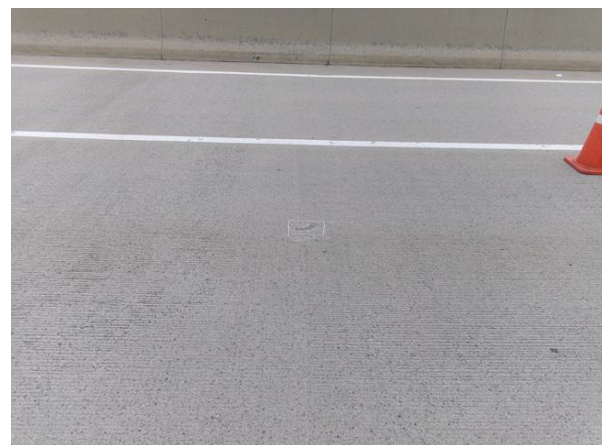
| 손상현황 | • S7 포장 파손(0.1m×0.1m) |
| 원 인 | • 외부 충격 |

| 조치방안 | • 주의관찰 |

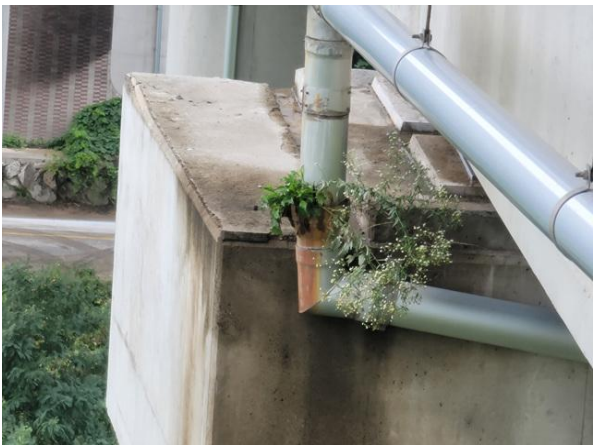
| 배수시설 | | | |
|---|---|---|---|
| 손상현황 | • S4 배수관 막힘 | 손상현황 | • S6 배수구 막힘 |
| 원 인 | • 공용중 열화 | 원 인 | • 공용중 열화 |

| 배수시설 | | | |
|---|---|---|---|
| 조치방안 | • 청소 | 조치방안 | • 청소 |

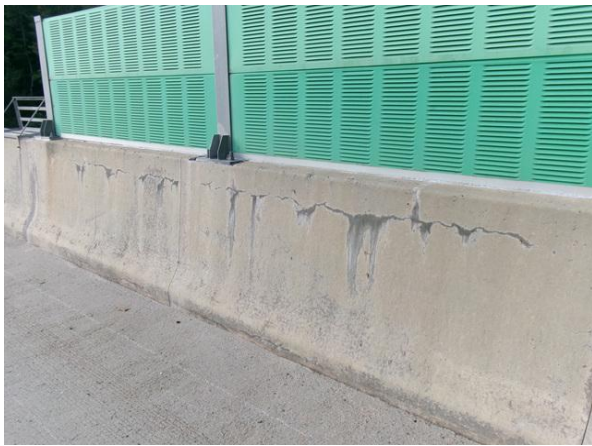
손상현황 • S1 균열부백태 (0.1×4.0)

원 인 • 외부 우수유입

조치방안 • 표면처리

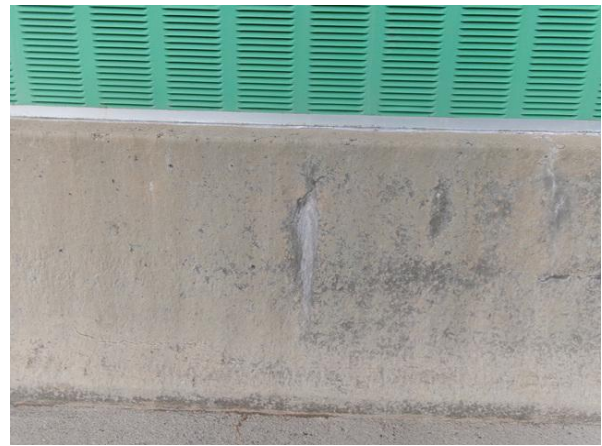
손상현황 • S2 균열부백태 (0.2×0.5)

원 인 • 외부 우수유입

조치방안 • 표면처리

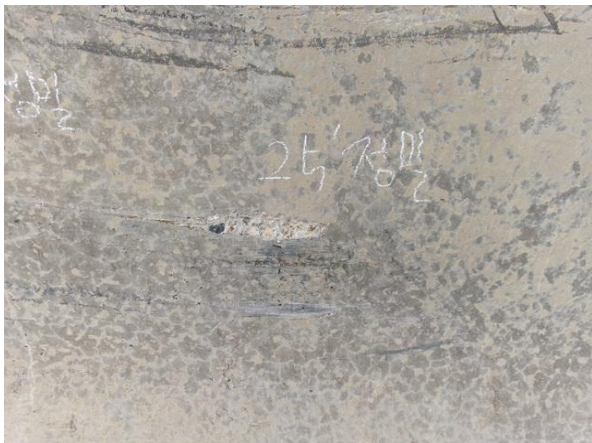
손상현황 • S4 긁힘 (0.2×0.1)

원 인 • 외부 충격

조치방안 • 단면보수

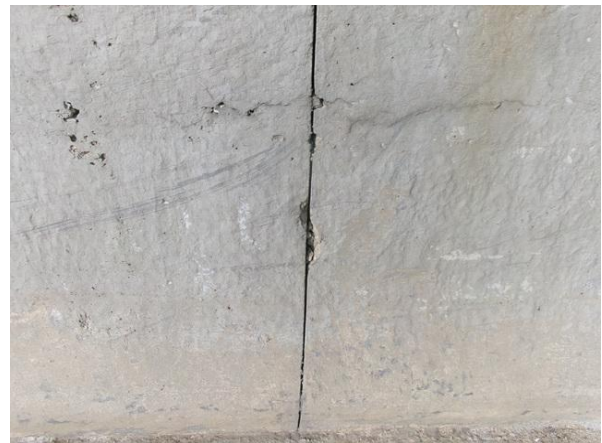
손상현황 • S5 파손 (0.1×0.1)

원 인 • 외부 충격

조치방안 • 단면보수

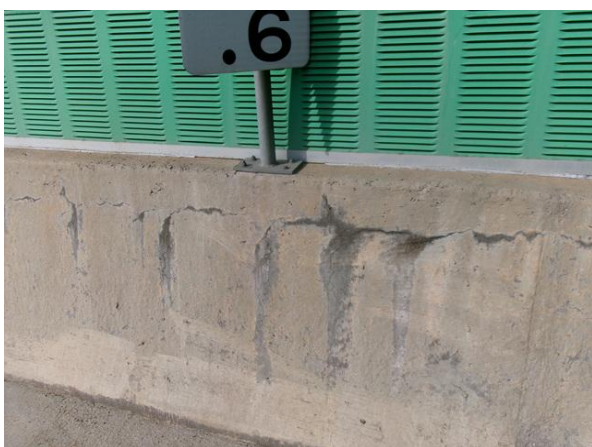
손상현황 • S6 균열 (0.3mm미만)

원 인 • 건조수축, 거푸집 조기탈거

조치방안 • 주의관찰

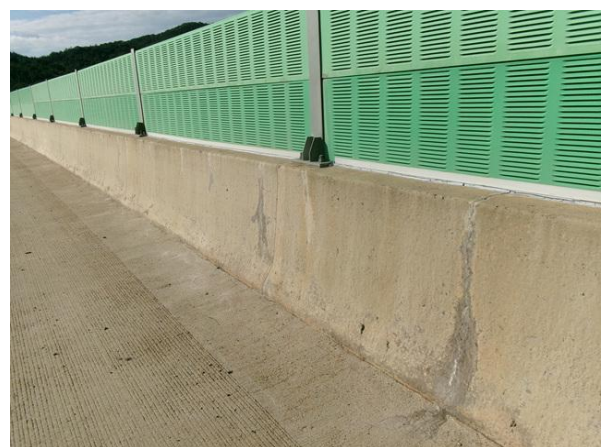
손상현황 • S6 균열 (0.3mm미만)

원 인 • 건조수축, 거푸집 조기탈거

조치방안 • 주의관찰

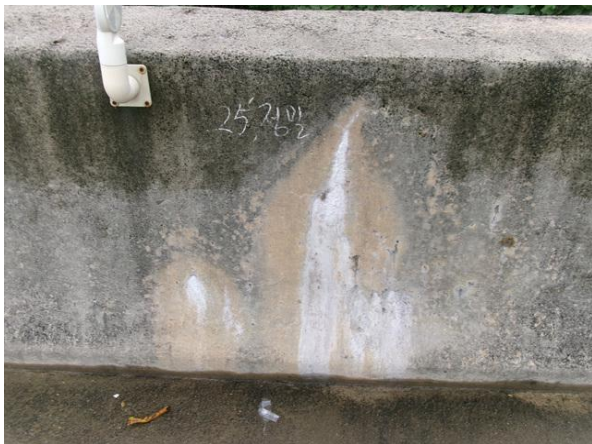
- 손상현황 • S1 백태(0.2×1.0)  
원 인 • 외부 우수유입, 습기흡착  
조치방안 • 표면처리

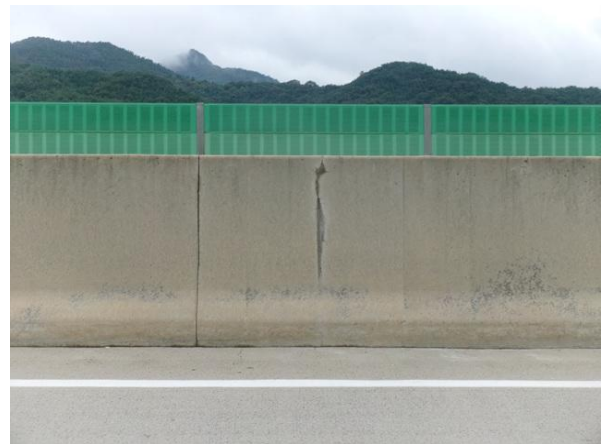
- 손상현황 • S2 중분대 균열(0.3mm미만)  
원 인 • 건조수축, 거푸집 조기탈거  
조치방안 • 주의관찰

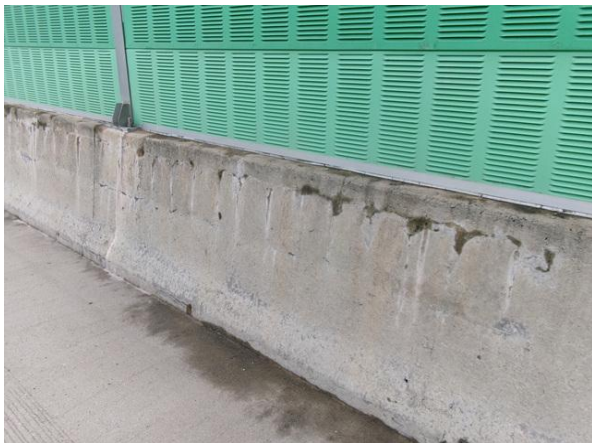
- 손상현황 • S5 망상균열(20.0×1.0)  
원 인 • 건조수축, 거푸집 조기탈거  
조치방안 • 주의관찰

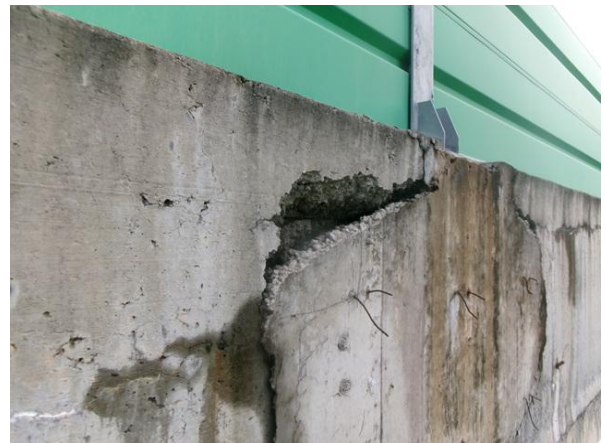
- 손상현황 • S8 파손 및 철근노출(1.0×1.0)  
원 인 • 건조수축, 거푸집 조기탈거  
조치방안 • 단면보수+방청

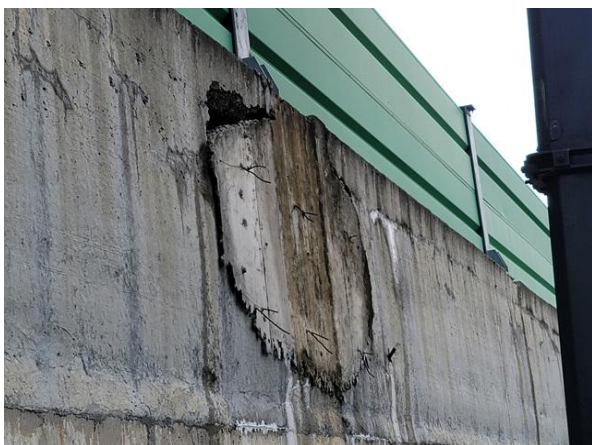
- 손상현황 • S9 외측 파손(1.0×1.0)  
원 인 • 건조수축  
조치방안 • 단면보수+방청

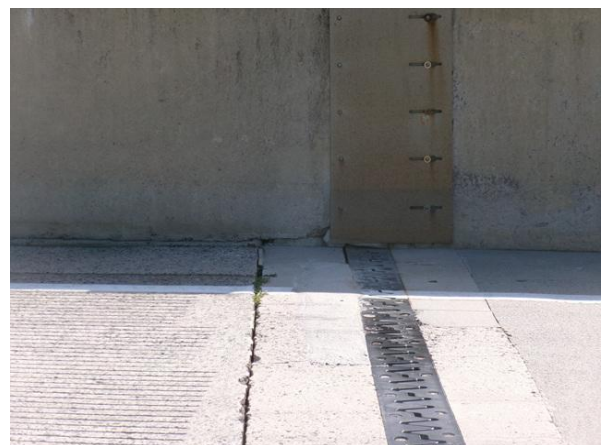
- 손상현황 • S9 중분대 파손(0.1×0.1)  
원 인 • 외부 충격  
조치방안 • 주의관찰

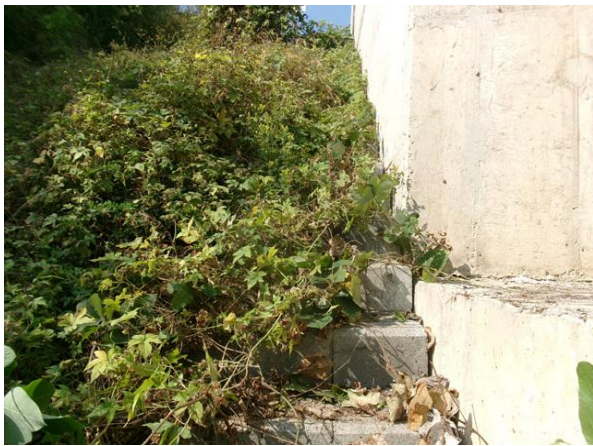
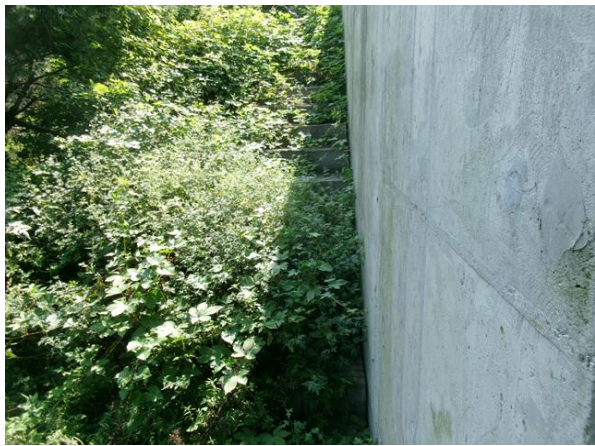
| 손상현황 | • 점검계단 상태양호 | 손상현황 | • 점검계단 상태양호 |
