상주영천고속도로 2024~2025년 시설물 안전점검 용역  
(2025년 하반기 정밀안전점검)

# 외 관 조 사 망 도

신계교

2025.12

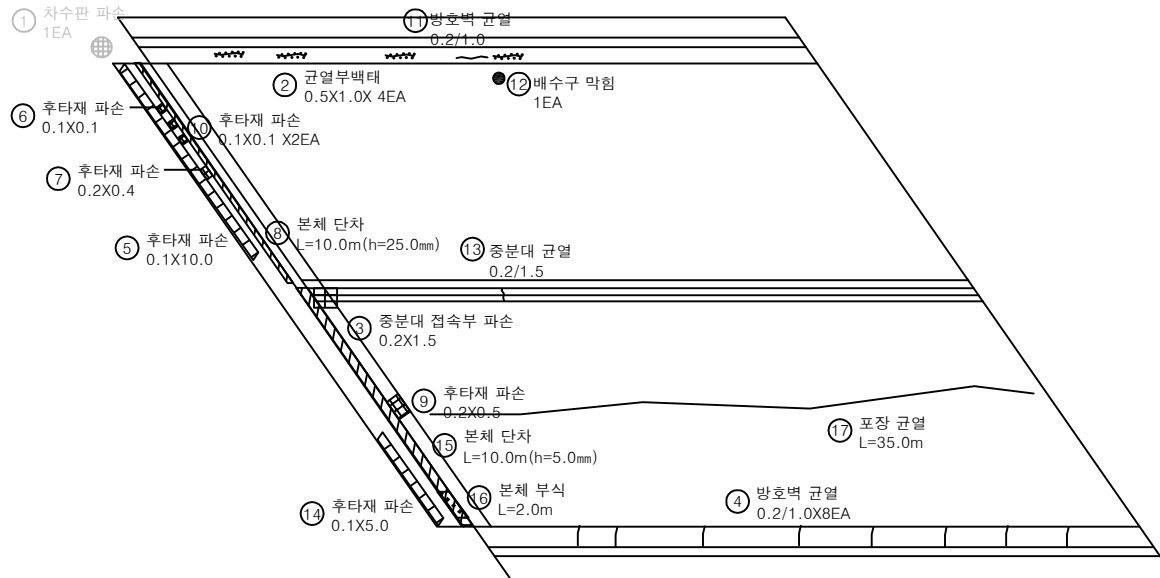
도면번호 01

| 번호 | 구분 | 부재 | 손상내용 | 손상현황 | | | | | | 비고 |
|---|---|---|---|---|---|---|---|---|---|---|
| 1 | 19하 | 신축이음 | 차수판 파손 | | | | 1.00 | EA | 1 | 22상부 |
| 2 | 19하 | 방호벽 | 균열부백태 | | 0.5 | 1.0 | 2.00 | m <sup>2</sup> | 4 | |
| 3 | 19하 | 중분대 | 중분대 접속부 파손 | | 0.2 | 1.5 | 0.30 | m <sup>2</sup> | 1 | |
| 4 | 19하 | 방호벽 | 방호벽 균열 | 0.2 | 1.0 | | 8.00 | m | 8 | |
| 5 | 23하 | 신축이음 | 후타재 파손 | | 0.1 | 10.0 | 1.00 | m <sup>2</sup> | 1 | |
| 6 | 24하 | 신축이음 | 후타재 파손 | | 0.1 | 0.1 | 0.01 | m <sup>2</sup> | 1 | |
| 7 | 24하 | 신축이음 | 후타재 파손 | | 0.2 | 0.4 | 0.08 | m <sup>2</sup> | 1 | |
| 8 | 24하 | 신축이음 | 본체 단차 | | 10.0 | | 10.00 | m | 1 | (h=25.0mm) |
| 9 | 25상 | 신축이음 | 후타재 파손 | | 0.2 | 0.5 | 0.10 | m <sup>2</sup> | 1 | 손상증거 |
| 10 | 25하 | 신축이음 | 후타재 파손 | | 0.1 | 0.1 | 0.02 | m <sup>2</sup> | 2 | |
| 11 | 25하 | 방호벽 | 방호벽 균열 | 0.2 | 1.0 | | 1.00 | m | 1 | |
| 12 | 25하 | 배수시설 | 배수구 막힘 | | | | 1.00 | EA | 1 | |
| 13 | 25하 | 중분대 | 중분대 균열 | 0.2 | 1.5 | | 1.50 | m | 1 | |
| 14 | 25하 | 신축이음 | 후타재 파손 | | 0.1 | 5.0 | 0.50 | m <sup>2</sup> | 1 | |
| 15 | 25하 | 신축이음 | 본체 단차 | | 10.0 | | 10.00 | m | 1 | (h=5.0mm) |
| 16 | 25하 | 신축이음 | 본체 부식 | | 2.0 | | 2.00 | m | 1 | |
| 17 | 25하 | 교면포장 | 포장 균열 | | 35.0 | | 35.00 | m | 1 | |

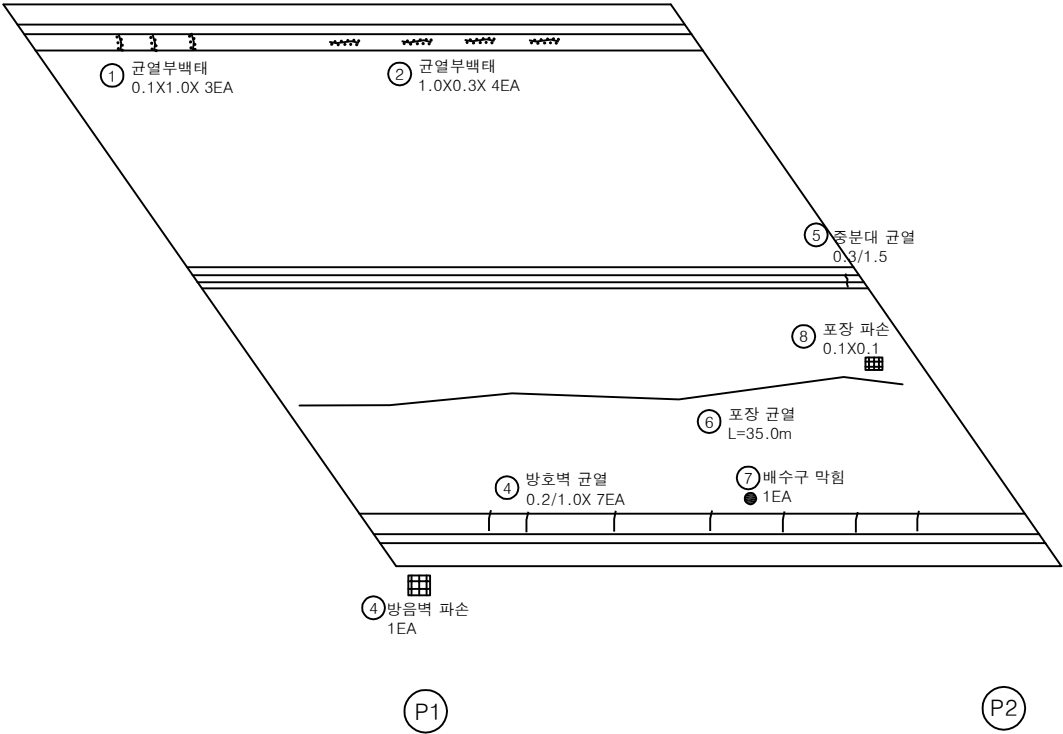
| 도면번호 | 02 |

| 번호 | 구분 | 부재 | 손상내용 | 손상현황 | | | | | | 비고 |
|---|---|---|---|---|---|---|---|---|---|---|
| 1 | 19하 | 방호벽 | 균열부백태 | | 0.1 | 1.0 | 0.30 | m <sup>2</sup> | 3 | |
| 2 | 19하 | 방호벽 | 균열부백태 | | 1.0 | 0.3 | 1.20 | m <sup>2</sup> | 4 | |
| 3 | 19하 | 방호벽 | 방음벽 균열 | 0.2 | 1.0 | | 7.00 | m | 7 | |
| 4 | 25상 | 방호벽 | 방음벽 파손 | | | | 1.00 | EA | 1 | |
| 5 | 25하 | 중분대 | 중분대 균열 | 0.3 | 1.5 | | 1.50 | m | 1 | |
| 6 | 25하 | 교면포장 | 포장 균열 | | 35.0 | | 35.00 | m | 1 | |
| 7 | 25하 | 배수시설 | 배수구 막힘 | | | | 1.00 | EA | 1 | |
| 8 | 25하 | 교면포장 | 포장 파손 | | 0.1 | 0.1 | 0.01 | m <sup>2</sup> | 1 | |

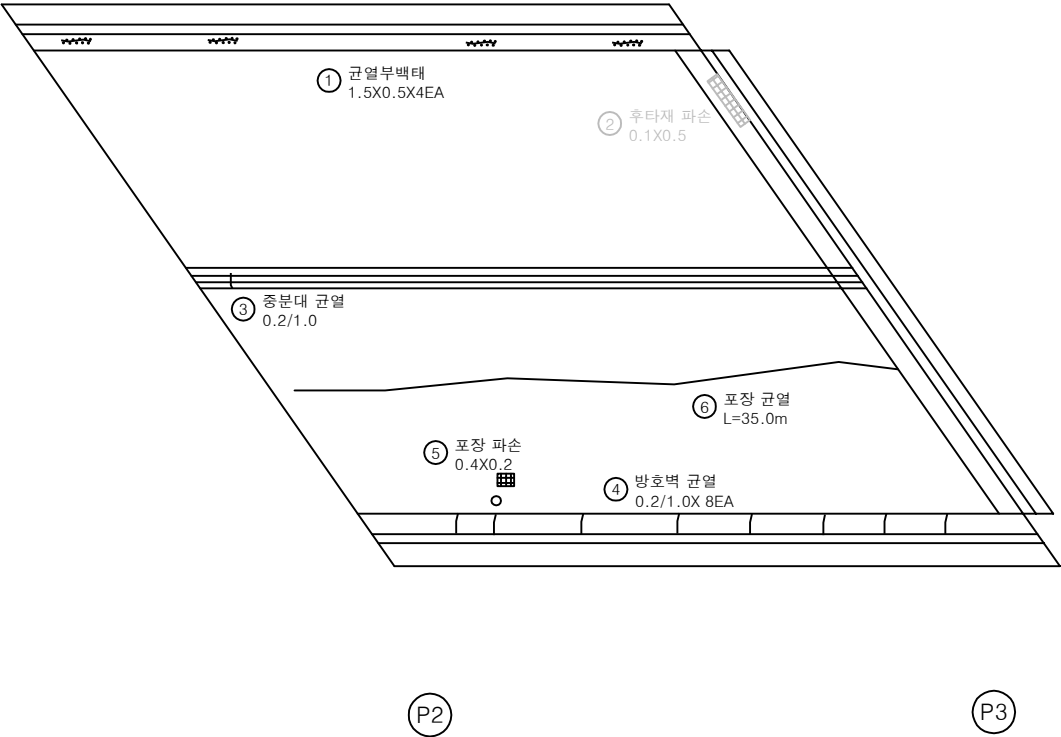
| 번호 | 구분 | 부재 | 손상내용 | 손상현황 | | | | | | 비고 |
|---|---|---|---|---|---|---|---|---|---|---|
| 1 | 19하 | 방호벽 | 균열부백태 | | 1.5 | 0.5 | 3.00 | m <sup>2</sup> | 4 | |
| 2 | 19하 | 신속이음 | 후타재 파손 | | 0.1 | 0.5 | 0.05 | m <sup>2</sup> | 1 | 21'상 보수 |
| 3 | 19하 | 중분대 | 중분대 균열 | 0.2 | 1.0 | | 1.00 | m | 1 | |
| 4 | 19하 | 방호벽 | 방호벽 균열 | 0.2 | 1.0 | | 8.00 | m | 8 | |
| 5 | 25하 | 교면포장 | 포장 파손 | | 0.4 | 0.2 | 0.08 | m <sup>2</sup> | 1 | |
| 6 | 25하 | 교면포장 | 포장 균열 | | 35.0 | | 35.00 | m | 1 | |

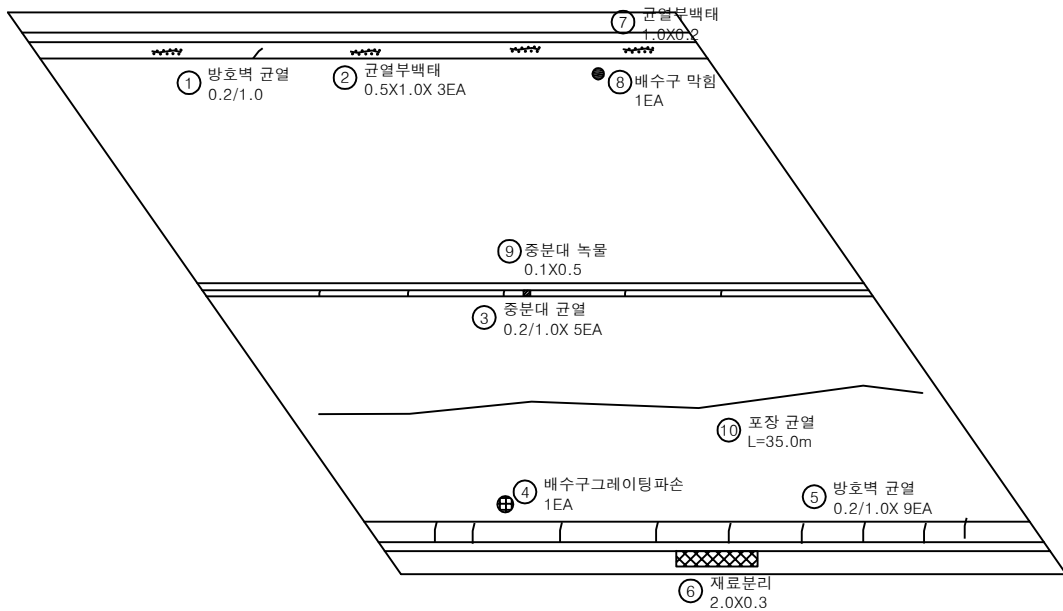
| 도면번호 | 04 |

| 번호 | 구분 | 부재 | 손상내용 | 손상현황 | | | | | | 비고 |
|---|---|---|---|---|---|---|---|---|---|---|
| 1 | 19하 | 방호벽 | 방호벽 균열 | 0.2 | 1.0 | | 1.00 | m | 1 | |
| 2 | 19하 | 방호벽 | 균열부백테 | | 0.5 | 1.0 | 1.50 | m <sup>2</sup> | 3 | |
| 3 | 19하 | 중분대 | 중분대 균열 | 0.2 | 1.0 | | 5.00 | m | 5 | |
| 4 | 19하 | 배수시설 | 그레이팅 파손 | | | | 1.00 | EA | 1 | |
| 5 | 19하 | 방호벽 | 방호벽 균열 | 0.2 | 1.0 | | 9.00 | m | 9 | |
| 6 | 19하 | 방호벽 | 방호벽 재료분리 | | 2.0 | 0.3 | 0.60 | m <sup>2</sup> | 1 | |
| 7 | 25하 | 방호벽 | 균열부백테 | | 1.0 | 0.2 | 0.20 | m <sup>2</sup> | 1 | |
| 8 | 25하 | 배수시설 | 배수구 막힘 | | | | 1.00 | EA | 1 | |
| 9 | 25하 | 중분대 | 중분대 녹물 | | 0.1 | 0.5 | 0.05 | m <sup>2</sup> | 1 | |
| 10 | 25하 | 교면포장 | 포장 균열 | | 35.0 | | 35.00 | m | 1 | |

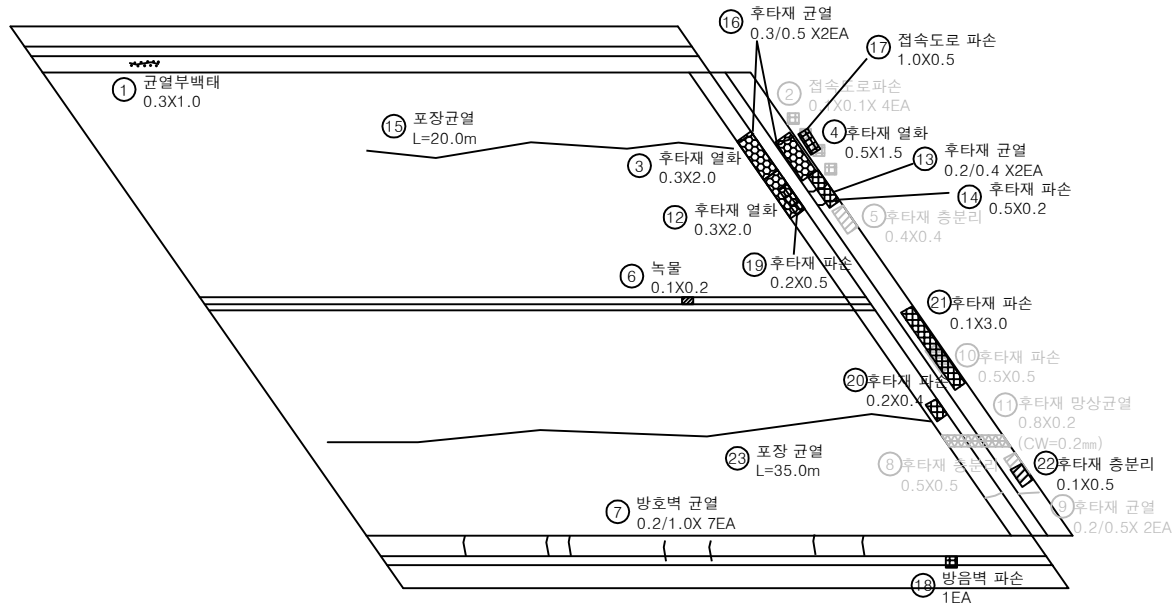
| 도면번호 | 05 |

| 번호 | 구분 | 부재 | 손상내용 | 손상현황 | | | | | | 비 고 |
|---|---|---|---|---|---|---|---|---|---|---|
| 1 | 19하 | 방호벽 | 균열부백태 | | 0.3 | 1.0 | 0.30 | m | 1 | |
| 2 | 19하 | 교면포장 | 접속도로 파손 | | 0.1 | 0.1 | 0.04 | m | 4 | 21상 보수 |
| 3 | 19하 | 신속이음 | 후타재 열화 | | 0.3 | 2.0 | 0.60 | m | 1 | |
| 4 | 19하 | 신속이음 | 후타재 열화 | | 0.5 | 1.5 | 0.75 | m | 1 | |
| 5 | 19하 | 신속이음 | 후타재 충분리 | | 0.4 | 0.4 | 0.16 | m | 1 | 21상 보수 |
| 6 | 19하 | 중분대 | 녹물 | | 0.1 | 0.2 | 0.02 | m | 1 | |
| 7 | 19하 | 방호벽 | 방호벽 균열 | 0.2 | 1.0 | | 7.00 | m | 7 | |
| 8 | 19하 | 신속이음 | 후타재 충분리 | | 0.5 | 0.5 | 0.25 | m | 1 | 21상 보수 |
| 9 | 19하 | 신속이음 | 후타재 균열 | 0.2 | 0.5 | | 1.00 | m | 2 | 21상 보수 |
| 10 | 19하 | 신속이음 | 후타재 파손 | | 0.5 | 0.5 | 0.25 | m | 1 | 21상 보수 |
| 11 | 19하 | 신속이음 | 후타재 망상균열 | 0.2 | 0.8 | 0.2 | 0.16 | m | 1 | 21상 보수 |
| 12 | 21하 | 신속이음 | 후타재 열화 | | 0.3 | 2.0 | 0.60 | m | 1 | |
| 13 | 21하 | 신속이음 | 후타재 균열 | 0.2 | 0.4 | | 0.80 | m | 2 | |
| 14 | 22상 | 신속이음 | 후타재 파손 | | 0.5 | 0.2 | 0.10 | m | 1 | |
| 15 | 23하 | 교면포장 | 포장 균열 | | 20.0 | | 20.00 | m | 1 | |
| 16 | 23하 | 신속이음 | 후타재 균열 | 0.3 | 0.5 | | 1.00 | m | 2 | |
| 17 | 23하 | 교면포장 | 접속도로 파손 | | 1.0 | 0.5 | 0.50 | m | 1 | |
| 18 | 23하 | 방호벽 | 방호벽 파손 | | | | 1.00 | EA | 1 | |
| 19 | 24하 | 신속이음 | 후타재 파손 | | 0.2 | 0.5 | 0.10 | m | 1 | |
| 20 | 25하 | 신속이음 | 후타재 파손 | | 0.2 | 0.4 | 0.08 | m | 1 | |
| 21 | 25하 | 신속이음 | 후타재 파손 | | 0.1 | 3.0 | 0.30 | m | 1 | |
| 22 | 25하 | 신속이음 | 후타재 충분리 | | 0.1 | 0.5 | 0.05 | m | 1 | |
| 23 | 25하 | 교면포장 | 포장 균열 | | 35.0 | | 35.00 | m | 1 | |

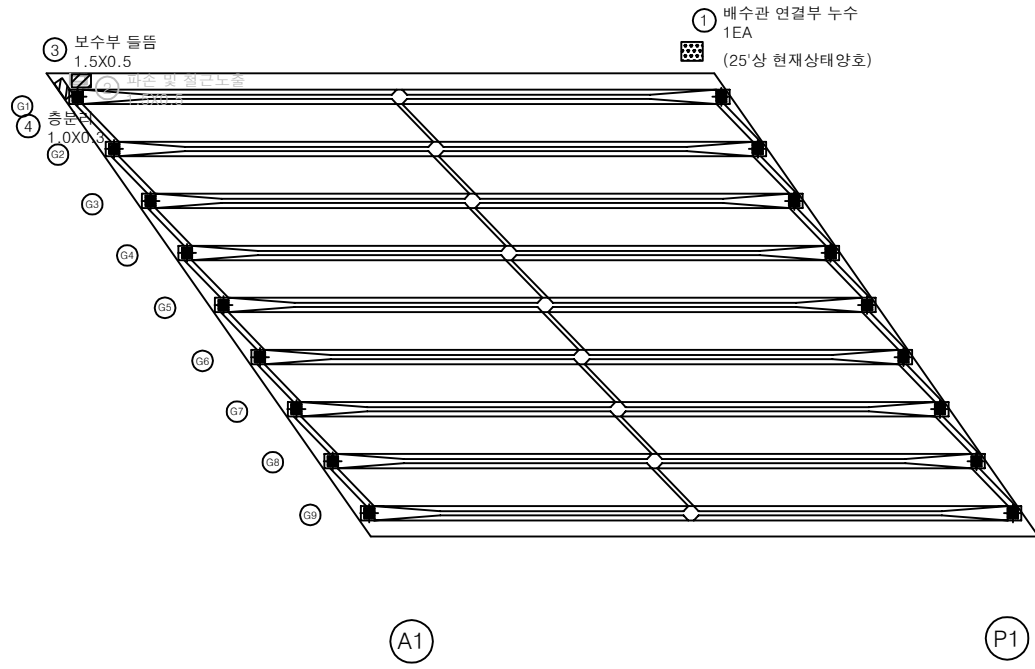
| 도면번호 | 06 |

| 번호 | 구분 | 부재 | 손상내용 | 손상현황 | | | | | | 비고 |
|---|---|---|---|---|---|---|---|---|---|---|
| 1 | 21하 | 배수시설 | 배수관 연결부 누수 | | | | 1.00 | EA | 1 | |
| 2 | 23하 | 바닥판 | 파손 및 철근노출 | | 1.5 | 0.5 | 0.75 | m <sup>2</sup> | 1 | 25'상 보수 |
| 3 | 25하 | 바닥판 | 보수부 들뜸 | | 1.5 | 0.5 | 0.75 | m <sup>2</sup> | 1 | |
| 4 | 25하 | 바닥판 | 층분리 | | 1.0 | 0.3 | 0.30 | m <sup>2</sup> | 1 | |

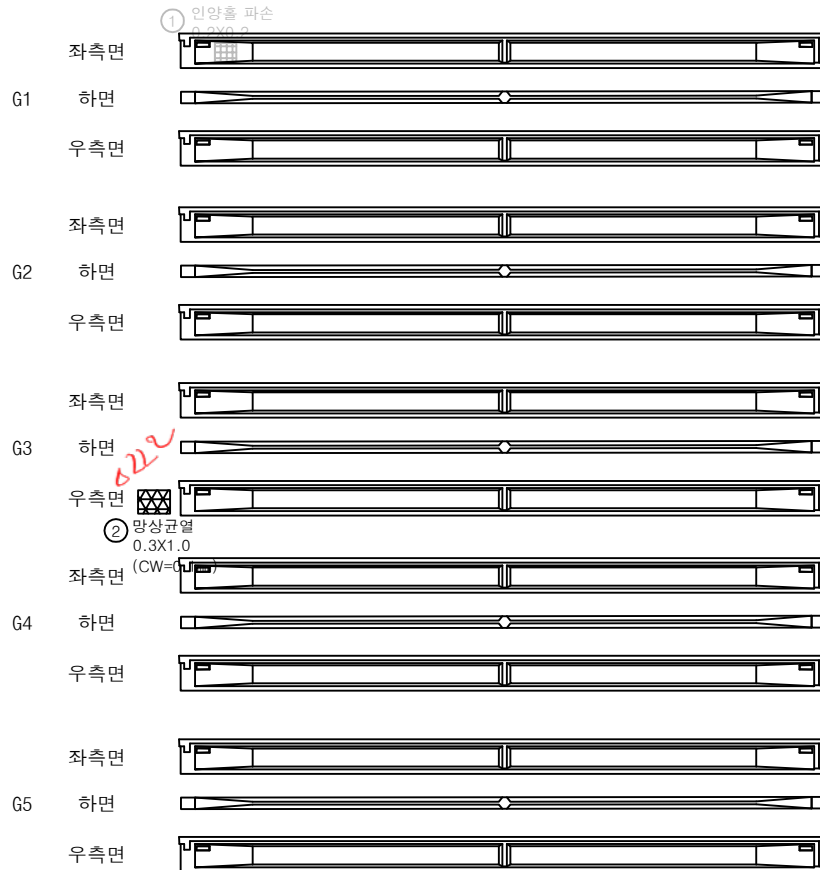
ID : 신계교 거더 S4 (G1~G5)

| 번호 | 구분 | 부재 | 손상내용 | 손상현황 | | | | | | 비고 |
|---|---|---|---|---|---|---|---|---|---|---|
| 2 | 25하 | 거더 | 망상균열 | 0.1 | 0.3 | 1.0 | 0.30 | m <sup>2</sup> | 1 | |

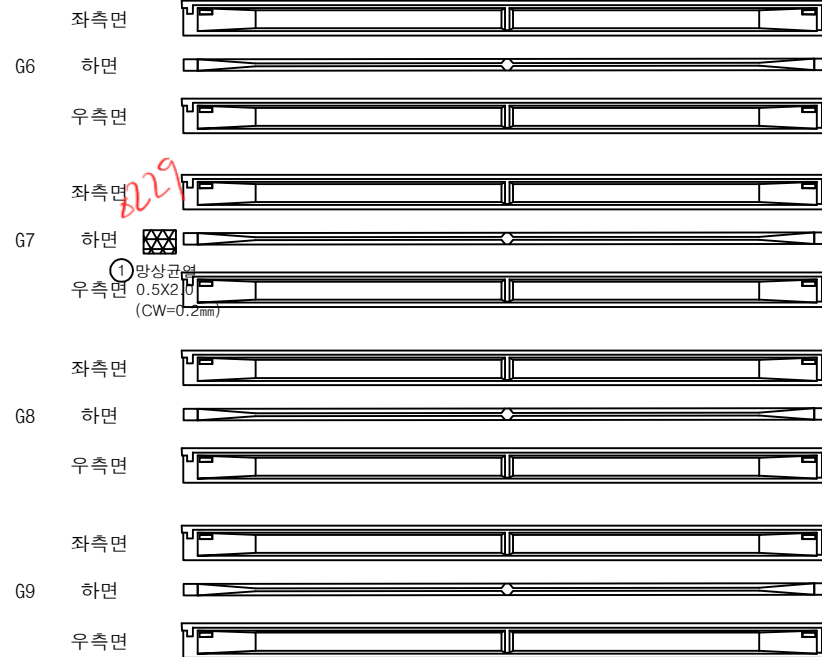
| 번호 | 구분 | 부재 | 손상내용 | 손상현황 | | | | | | 비고 |
|---|---|---|---|---|---|---|---|---|---|---|
| 1 | 25하 | 거더 | 망상균열 | 0.2 | 0.5 | 2.0 | 1.00 | m <sup>2</sup> | 1 | |

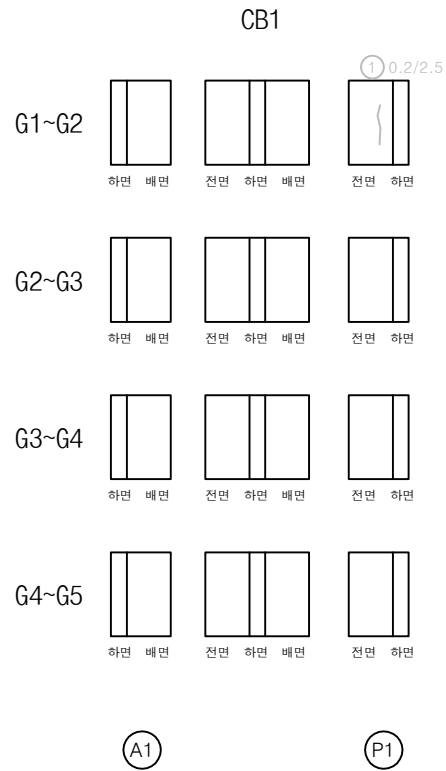
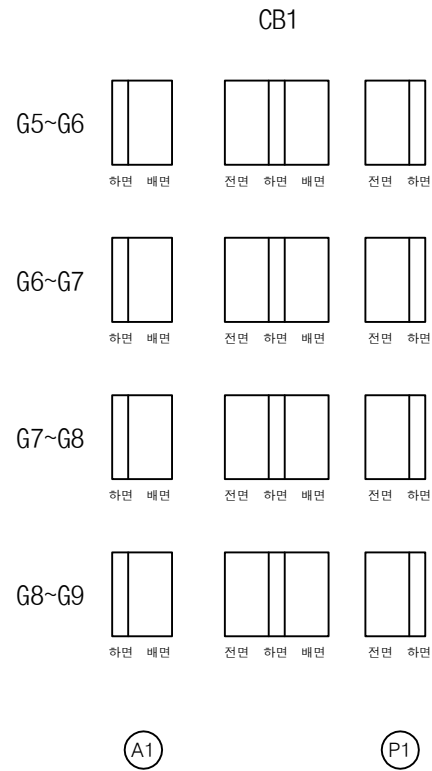
도면번호 20

| 번호 | 구분 | 부재 | 손상내용 | 손상현황 | | | | | | 비고 |
|---|---|---|---|---|---|---|---|---|---|---|
| 1 | 상주 | 가로보 | 균열(0.3mm미만) | 0.2 | 2.5 | | 2.50 | m | 1 | 상주방향 |
