상주영천고속도로 2024~2025년 시설물 안전점검 용역  
(2025년 하반기 정밀안전점검)

# 외 관 조 사 망 도

오로교

2025.12

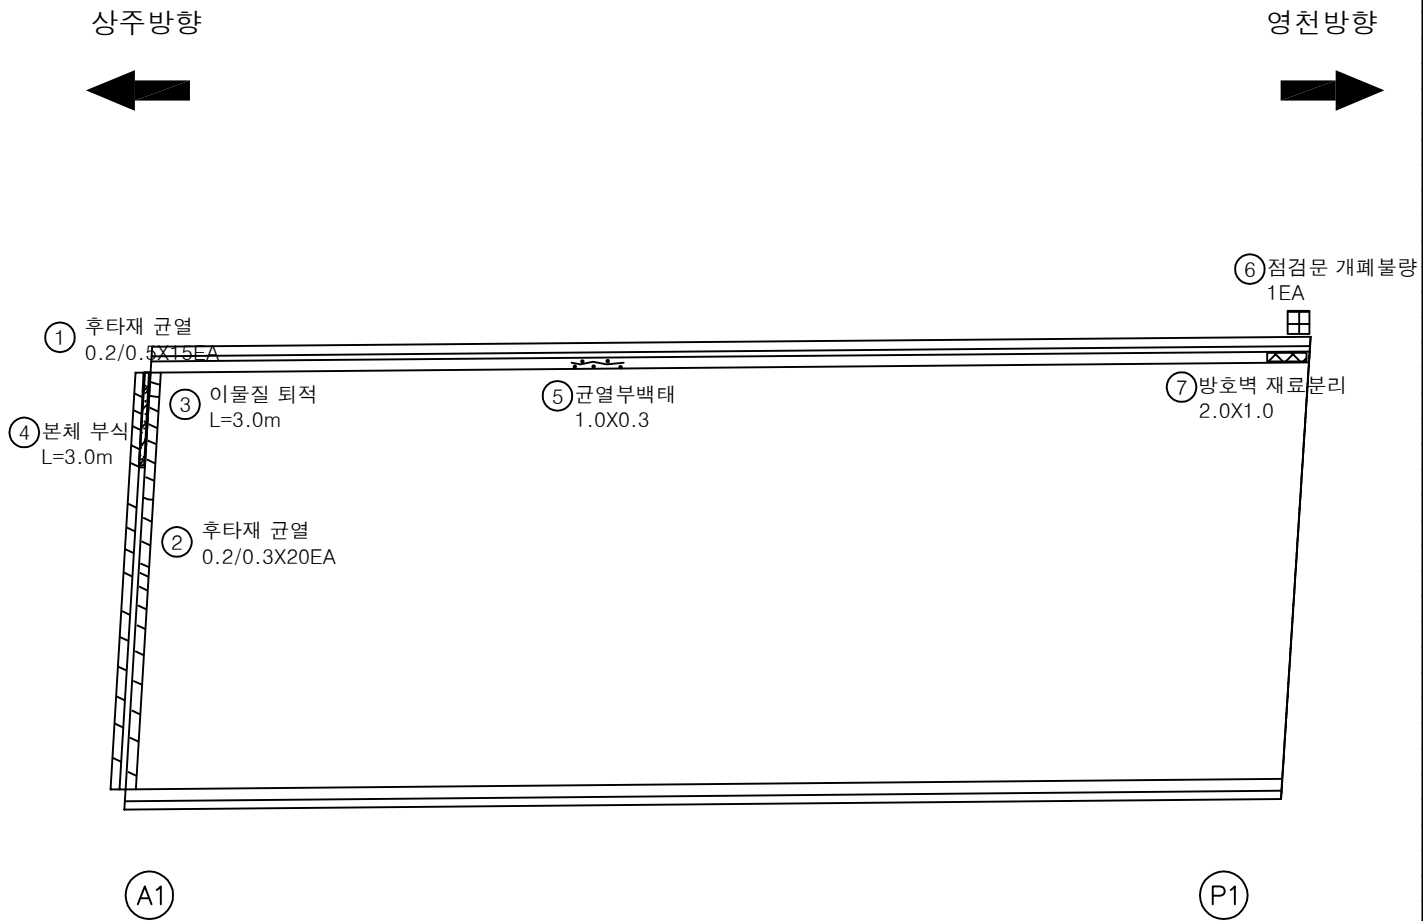
| 번호 | 구분 | 부재 | 손상내용 | 손상현황 | | | | | | 비고 |
|---|---|---|---|---|---|---|---|---|---|---|
| 1 | 19하 | 신축이음 | 후타재 균열 | 0.2 | 0.5 | | 7.50 | m | 15 | |
| 2 | 19하 | 신축이음 | 후타재 균열 | 0.2 | 0.3 | | 6.00 | m | 20 | |
| 3 | 23하 | 신축이음 | 이물질 퇴적 | | 3.0 | | 3.00 | m | 1 | |
| 4 | 25하 | 신축이음 | 본체 부식 | | 3.0 | | 3.00 | m | 1 | |
| 5 | 25하 | 방호벽 | 균열부백태 | | 1.0 | 0.3 | 0.30 | m <sup>2</sup> | 1 | |
| 6 | 25하 | 점검시설 | 점검문 개폐불량 | | | | 1.00 | EA | 1 | |
| 7 | 25하 | 방호벽 | 방호벽 재료분리 | | 2.0 | 1.0 | 2.00 | m <sup>2</sup> | 1 | |

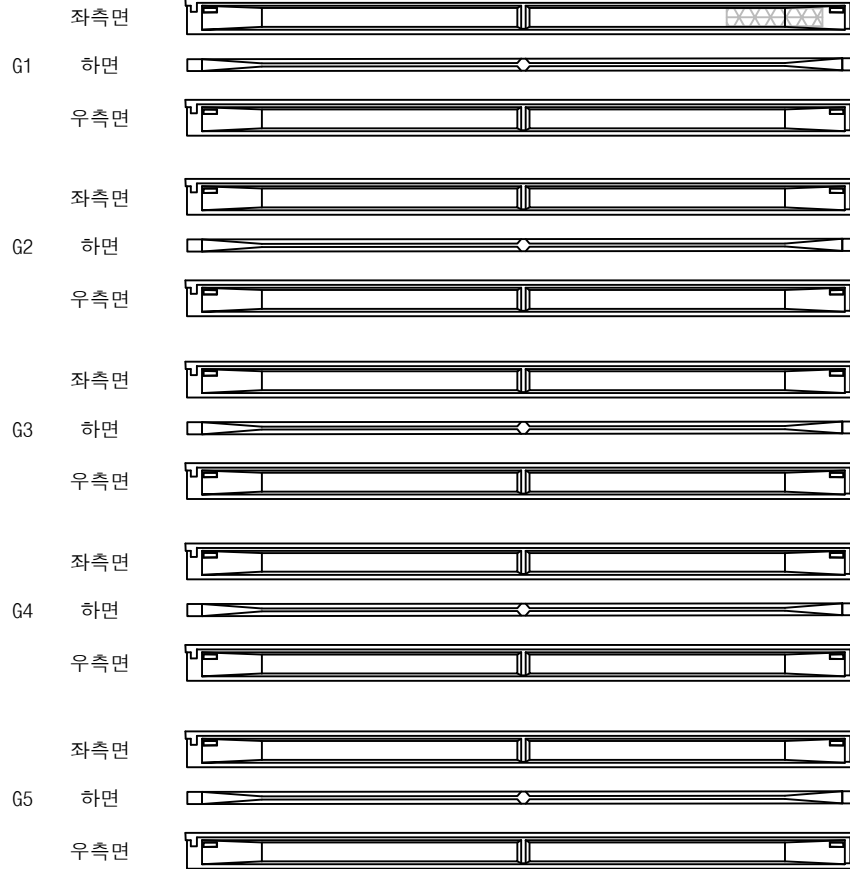
① 망상균열  
1.5X1.0  
(CW=0.2mm)

| 번호 | 구분 | 부재 | 손상내용 | 손상현황 | | | | | | 비고 |
|---|---|---|---|---|---|---|---|---|---|---|
| 1 | 20상 | 거더 | 망상균열 | 0.2 | 1.5 | 1.0 | 1.50 | m <sup>2</sup> | 1 | 21'와 보수 |

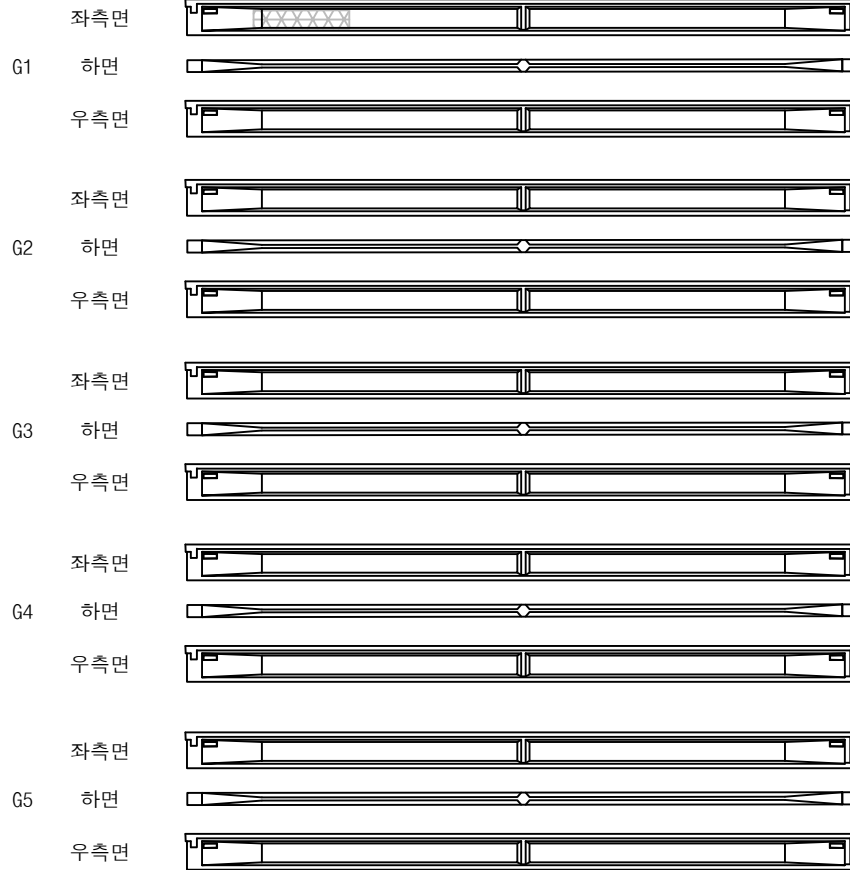
① 망상균열  
1.5X1.0  
(CW=0.2mm)

| 번호 | 구분 | 부재 | 손상내용 | 손상현황 | | | | | | 비고 |
|---|---|---|---|---|---|---|---|---|---|---|
| 1 | 20상 | 거더 | 망상균열 | 0.2 | 1.5 | 1.0 | 1.50 | m <sup>2</sup> | 1 | 21와 보수 |

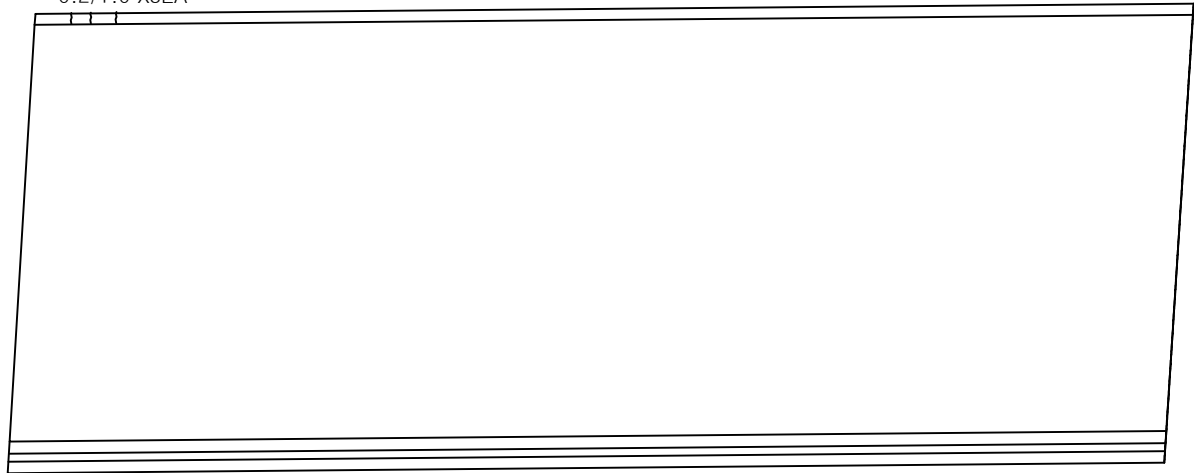
① 중분대 균열  
0.2/1.0 X3EA

| 번호 | 구분 | 부재 | 손상내용 | 손상현황 | | | | | | 비고 |
|---|---|---|---|---|---|---|---|---|---|---|
| 1 | 25하 | 중분대 | 중분대 균열 | 0.2 | 1.0 | | 3.00 | m | 3 | |

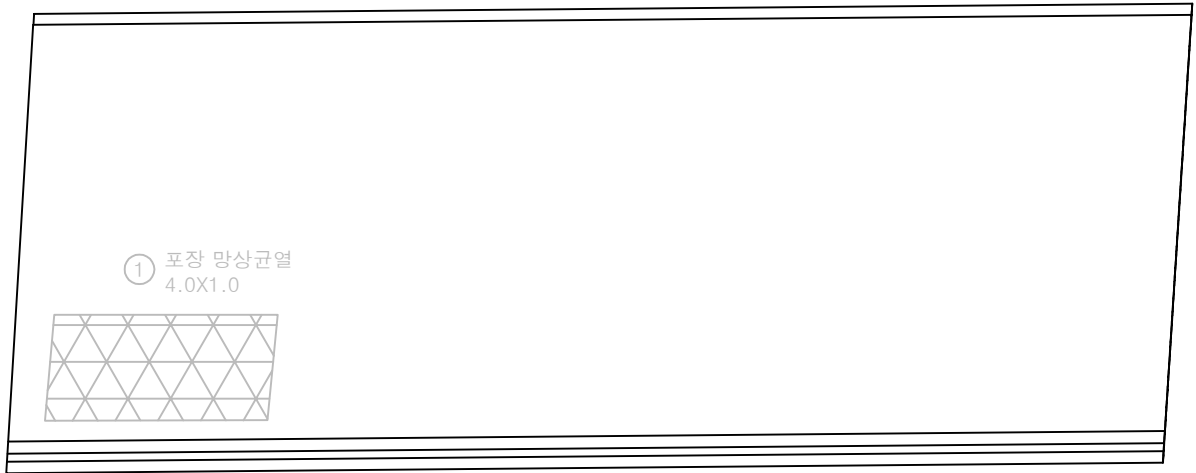
① 포장 망상균열  
4.0X1.0

| 번호 | 구분 | 부재 | 손상내용 | 손상현황 | | | | | | 비고 |
|---|---|---|---|---|---|---|---|---|---|---|
| 1 | 19하 | 교면포장 | 포장 망상균열 | | 4.0 | 1.0 | 4.00 | m <sup>2</sup> | 1 | 21'상 보수 |

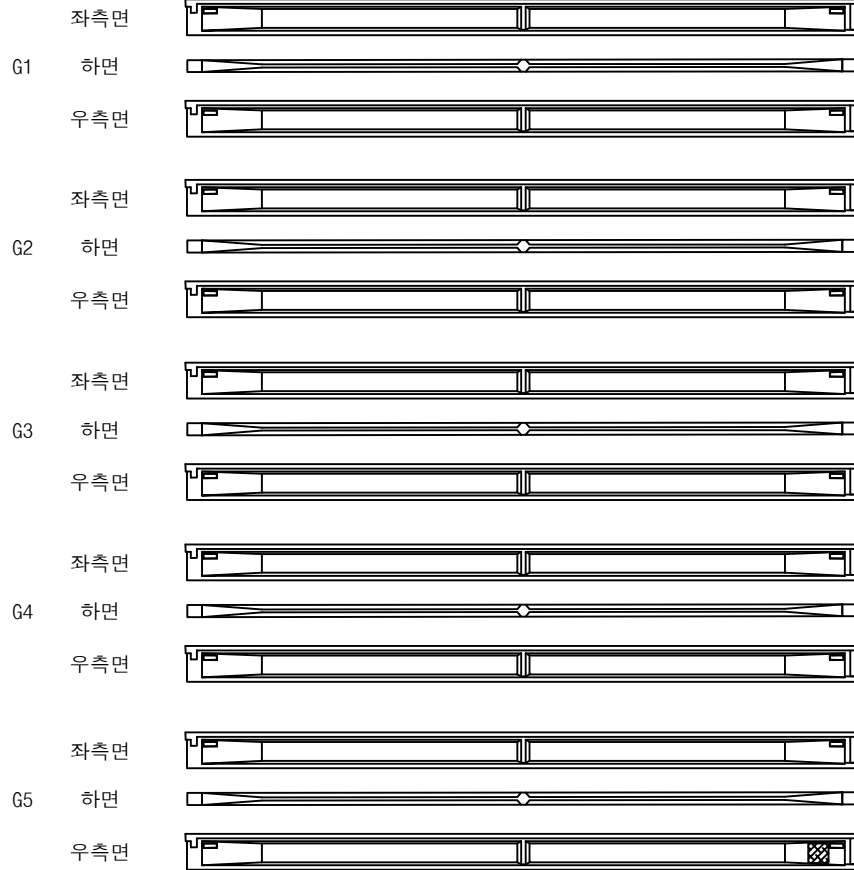
① 망상균열  
1.0X1.0  
(CW=0.2mm)  
② P1

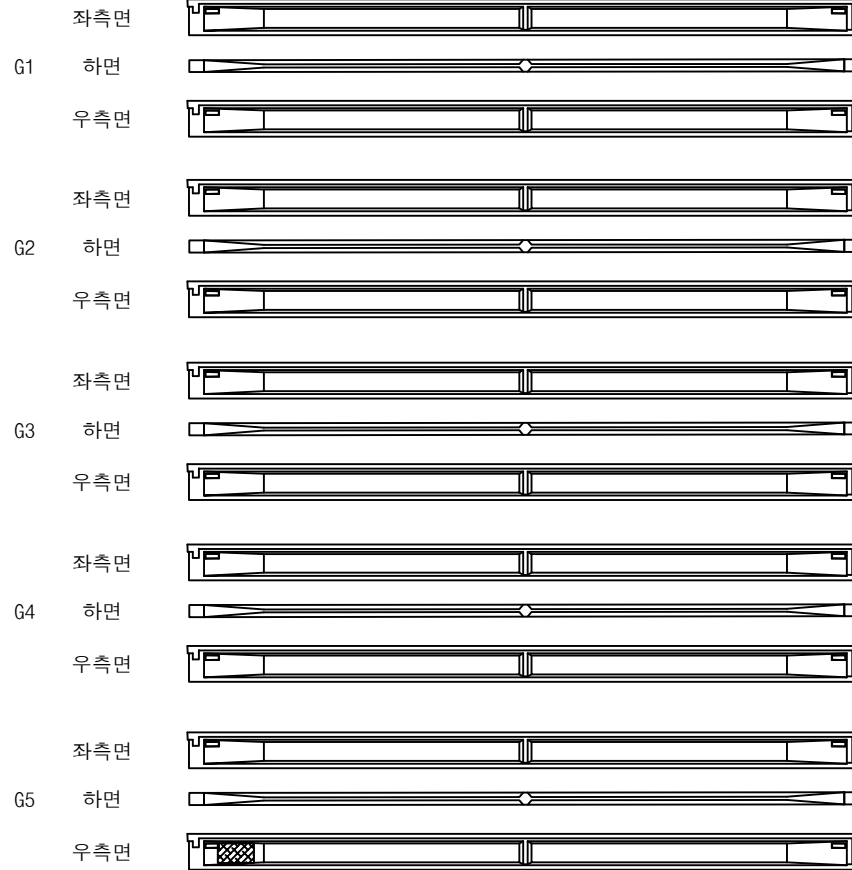
① 망상균열  
2.0X2.0  
(CW=0.2mm)  
(P1)
