상주영천고속도로 2024~2025년 시설물 안전점검 용역  
(2025년 하반기 정밀안전점검)

# 외 관 조 사 망 도

오로교

2025.12

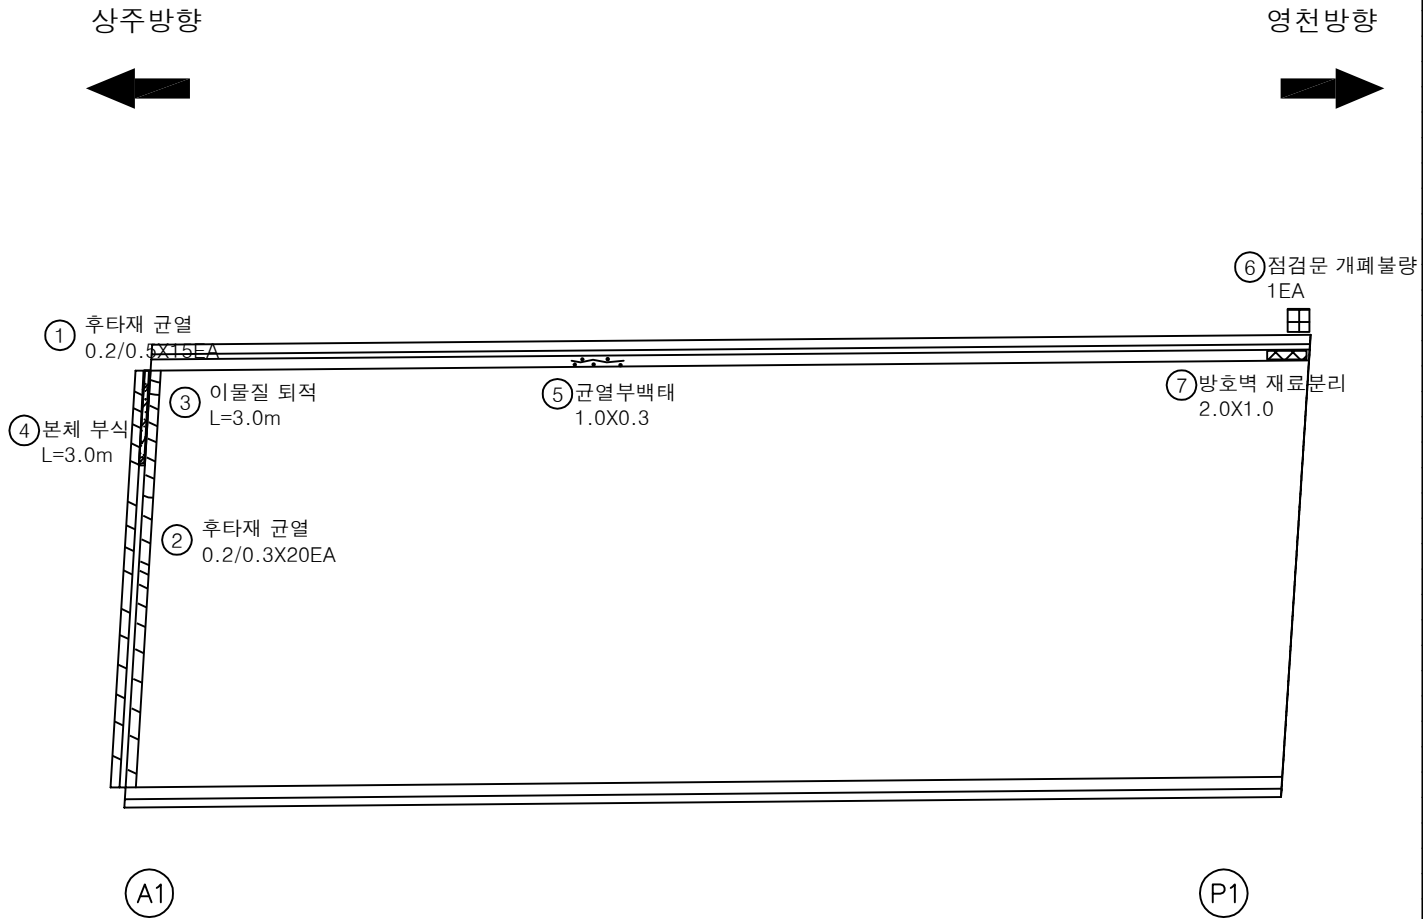
| 번호 | 구분 | 부재 | 손상내용 | 손상현황 | | | | | | 비고 |
|---|---|---|---|---|---|---|---|---|---|---|
| 1 | 19하 | 신축이음 | 후타재 균열 | 0.2 | 0.5 | | 7.50 | m | 15 | |
| 2 | 19하 | 신축이음 | 후타재 균열 | 0.2 | 0.3 | | 6.00 | m | 20 | |
| 3 | 23하 | 신축이음 | 이물질 퇴적 | | 3.0 | | 3.00 | m | 1 | |
| 4 | 25하 | 신축이음 | 본체 부식 | | 3.0 | | 3.00 | m | 1 | |
| 5 | 25하 | 방호벽 | 균열부백태 | | 1.0 | 0.3 | 0.30 | m <sup>2</sup> | 1 | |
| 6 | 25하 | 점검시설 | 점검문 개폐불량 | | | | 1.00 | EA | 1 | |
| 7 | 25하 | 방호벽 | 방호벽 재료분리 | | 2.0 | 1.0 | 2.00 | m <sup>2</sup> | 1 | |

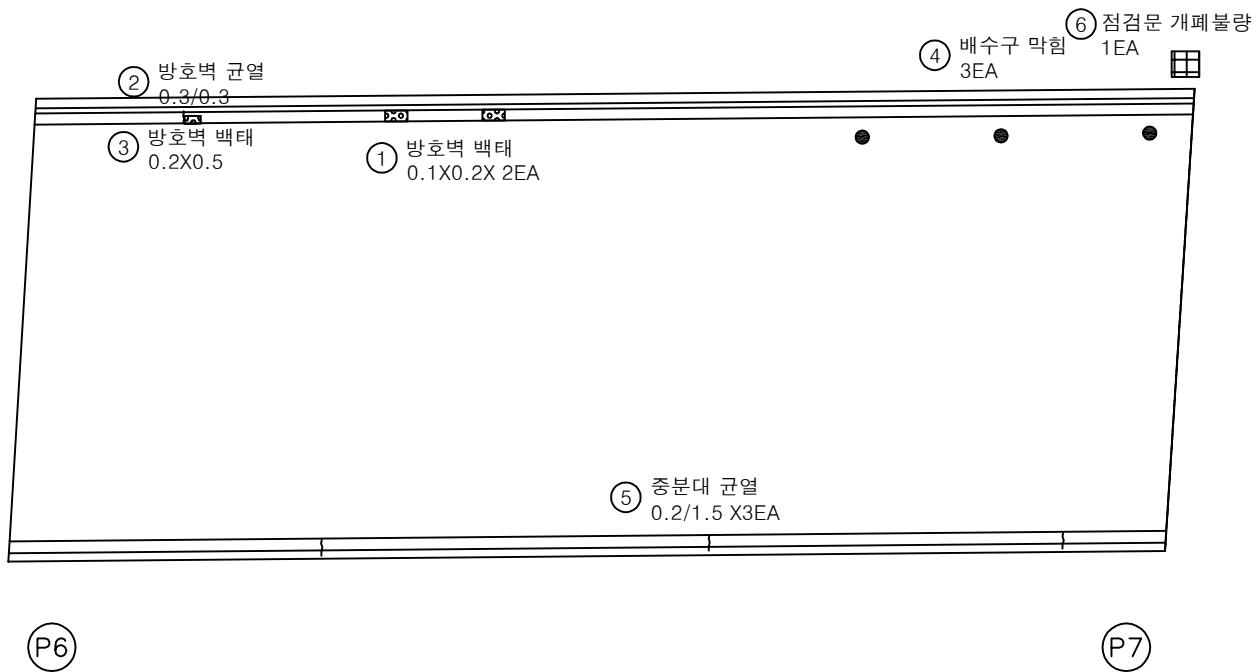
| 번호 | 구분 | 부재 | 손상내용 | 손상현황 | | | | | | 비고 |
|---|---|---|---|---|---|---|---|---|---|---|
| 2 | 25하 | 방호벽 | 방호벽 균열 | 0.3 | 0.3 | | 0.30 | m | 1 | |
| 5 | 25하 | 중분대 | 중분대 균열 | 0.2 | 1.5 | | 4.50 | m | 3 | |

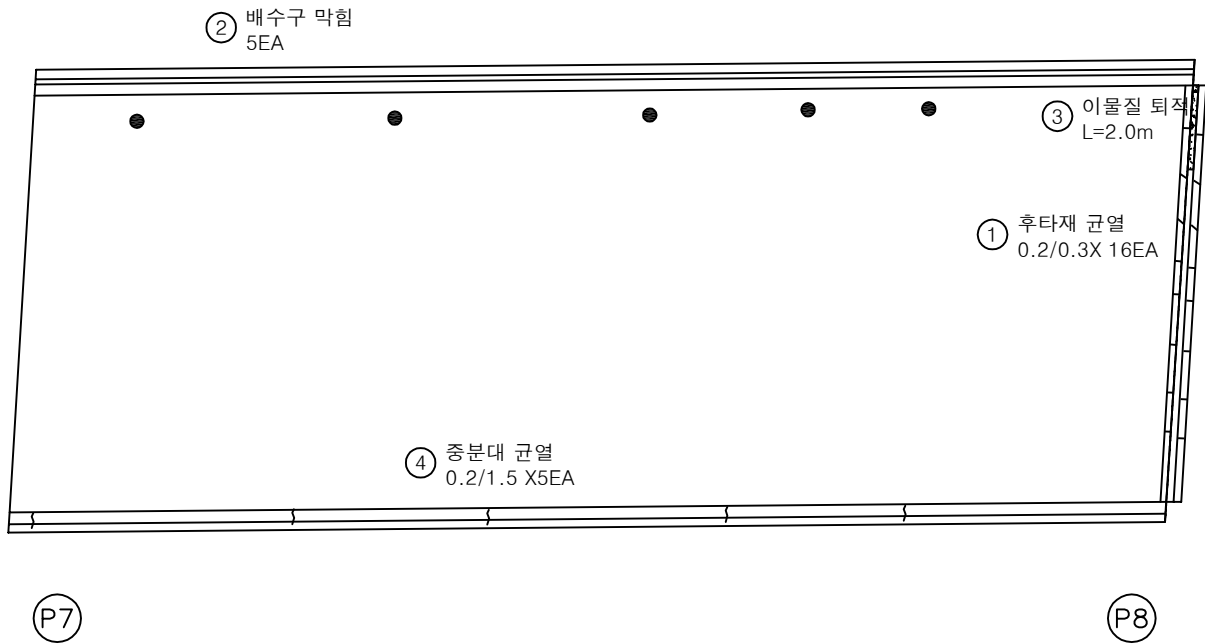
| 번호 | 구분 | 부재 | 손상내용 | 손상현황 | | | | | | 비고 |
|---|---|---|---|---|---|---|---|---|---|---|
| 1 | 19하 | 신축이음 | 후타재 균열 | 0.2 | 0.3 | | 4.80 | m | 16 | |
| 4 | 25하 | 중분대 | 중분대 균열 | 0.2 | 1.5 | | 7.50 | m | 5 | |

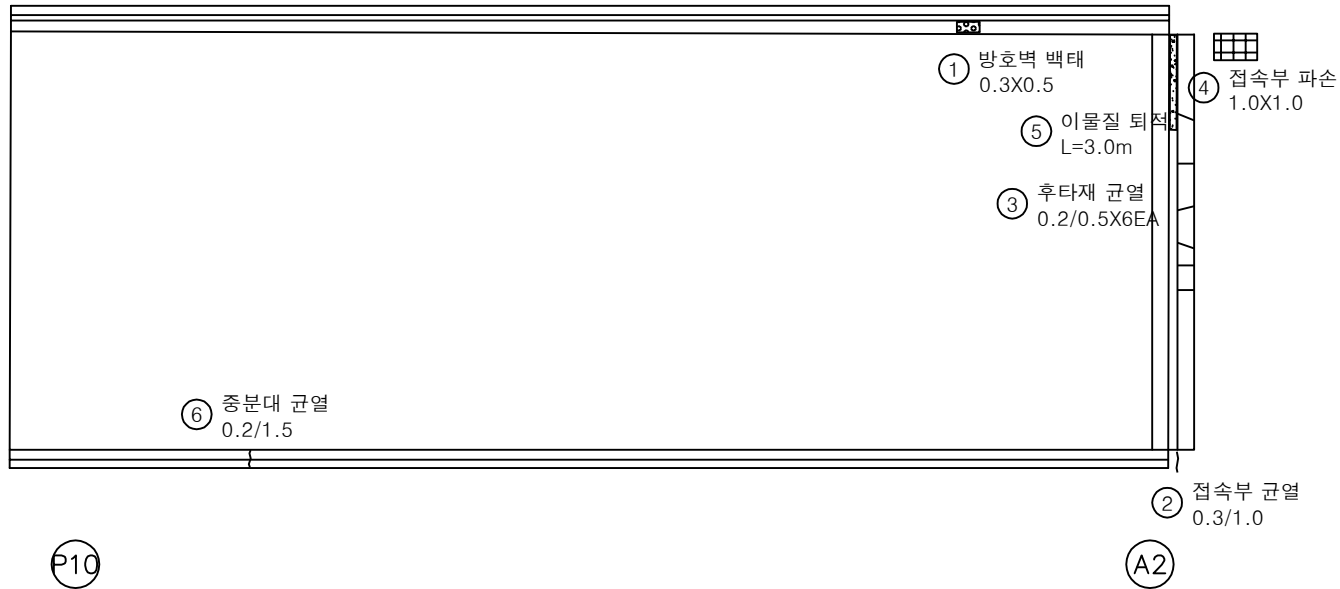
| 번호 | 구분 | 부재 | 손상내용 | 손상현황 | | | | | | 비고 |
|---|---|---|---|---|---|---|---|---|---|---|
| 1 | 19하 | 방호벽 | 방호벽 백태 | | 0.3 | 0.5 | 0.15 | m <sup>2</sup> | 1 | 손상증가 |
| 2 | 19하 | 중분대 | 접속부 균열 | 0.3 | 1.0 | | 1.00 | m | 1 | |
| 3 | 19하 | 신속이음 | 후타재 균열 | 0.2 | 0.5 | | 3.00 | m | 6 | |
| 6 | 25하 | 중분대 | 중분대 균열 | 0.2 | 1.5 | | 1.50 | m | 1 | |

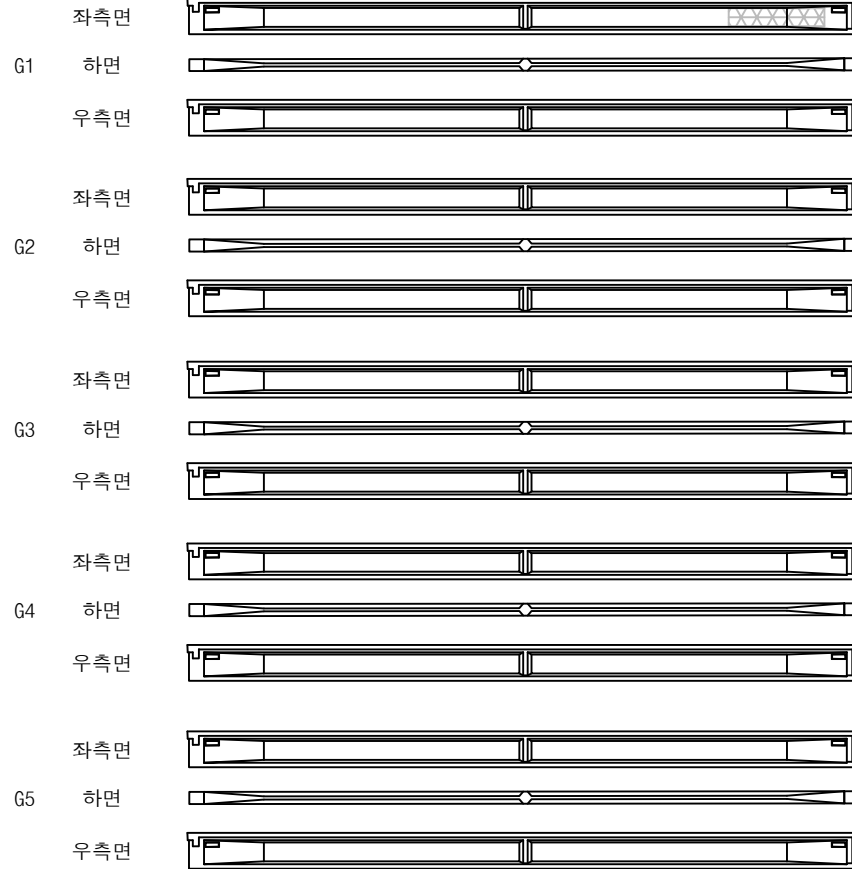
① 망상균열  
1.5X1.0  
(CW=0.2mm)

| 번호 | 구분 | 부재 | 손상내용 | 손상현황 | | | | | | 비고 |
|---|---|---|---|---|---|---|---|---|---|---|
| 1 | 20상 | 거더 | 망상균열 | 0.2 | 1.5 | 1.0 | 1.50 | m <sup>2</sup> | 1 | 21'와 보수 |

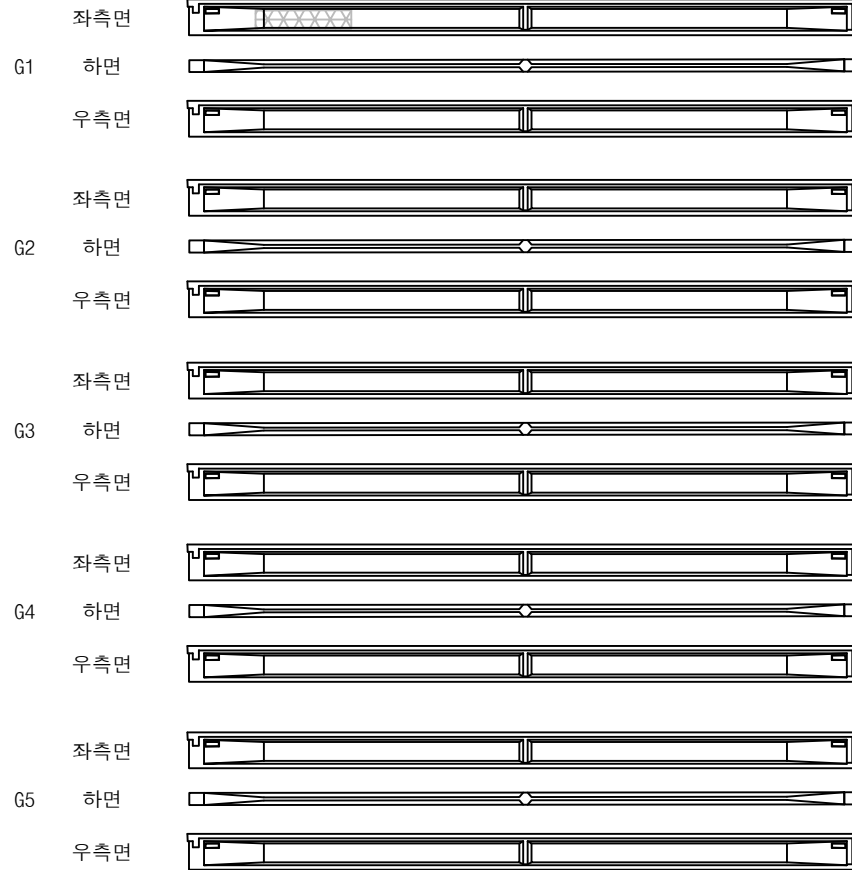
① 망상균열  
1.5X1.0  
(CW=0.2mm)

| 번호 | 구분 | 부재 | 손상내용 | 손상현황 | | | | | | 비고 |
|---|---|---|---|---|---|---|---|---|---|---|
| 1 | 20상 | 거더 | 망상균열 | 0.2 | 1.5 | 1.0 | 1.50 | m <sup>2</sup> | 1 | 21와 보수 |

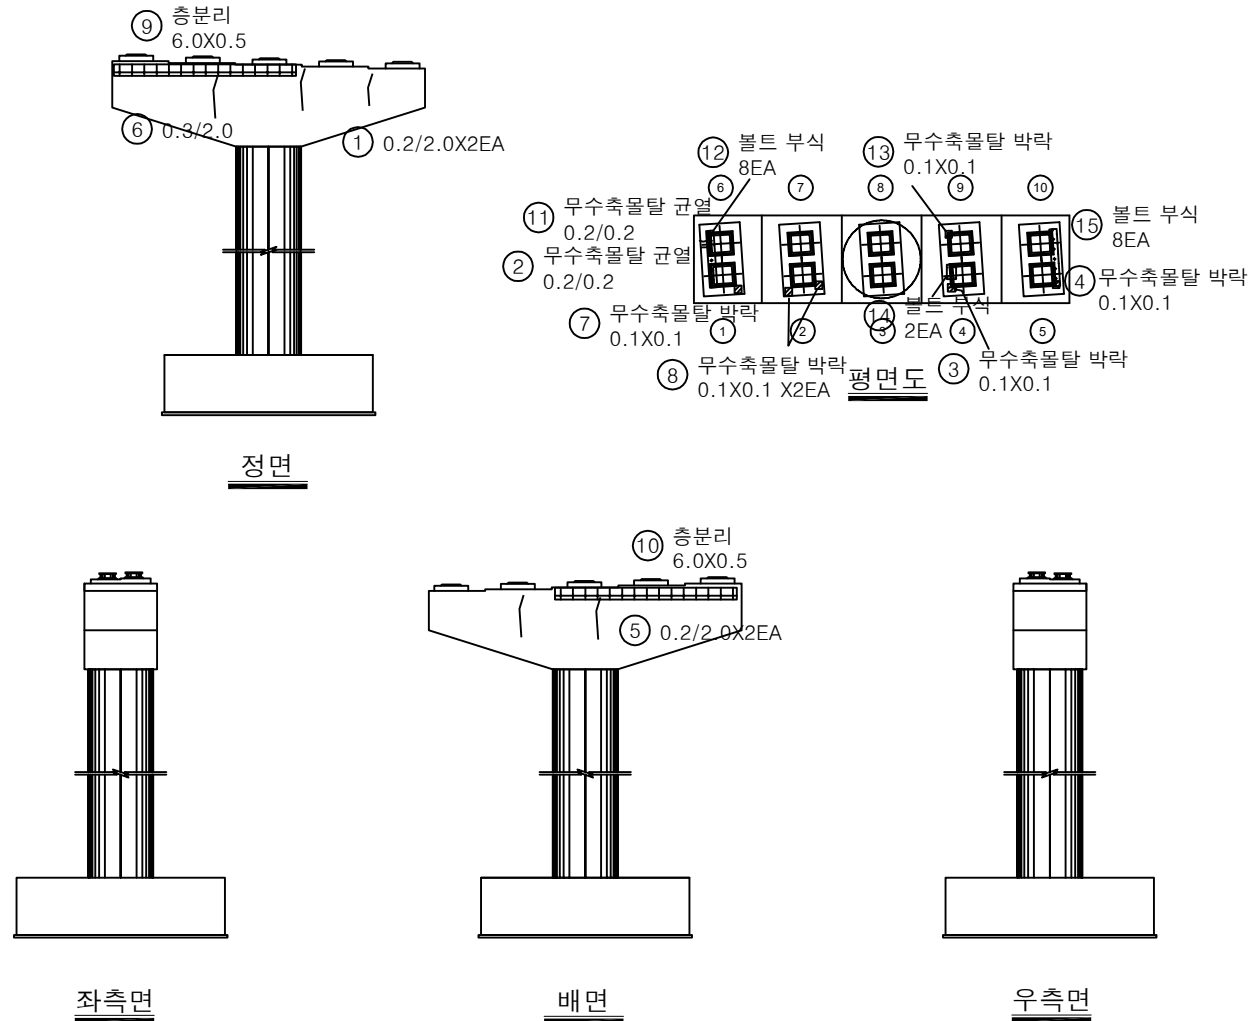
| 번호 | 구분 | 부재 | 손상내용 | 손상현황 | | | | | | 비고 |
|---|---|---|---|---|---|---|---|---|---|---|
| 1 | 19하 | 교각 | 균열(0.3mm미만) | 0.2 | 2.0 | | 4.00 | m | 2 | |
| 2 | 19하 | 교량받침 | 무수축물탈 균열 | 0.2 | 0.2 | | 0.20 | m | 1 | |
| 5 | 19하 | 교각 | 균열(0.3mm미만) | 0.2 | 2.0 | | 4.00 | m | 2 | |
| 6 | 19하 | 교각 | 균열(0.3mm미만) | 0.3 | 2.0 | | 2.00 | m | 1 | 폭증가 |
| 11 | 25하 | 교량받침 | 무수축물탈 균열 | 0.2 | 0.2 | | 0.20 | m | 1 | |
| 12 | 25하 | 교량받침 | 볼트 부식 | | | | 8.00 | EA | 8 | |
| 14 | 25하 | 교량받침 | 볼트 부식 | | | | 2.00 | EA | 2 | |
| 15 | 25하 | 교량받침 | 볼트 부식 | | | | 8.00 | EA | 8 | |

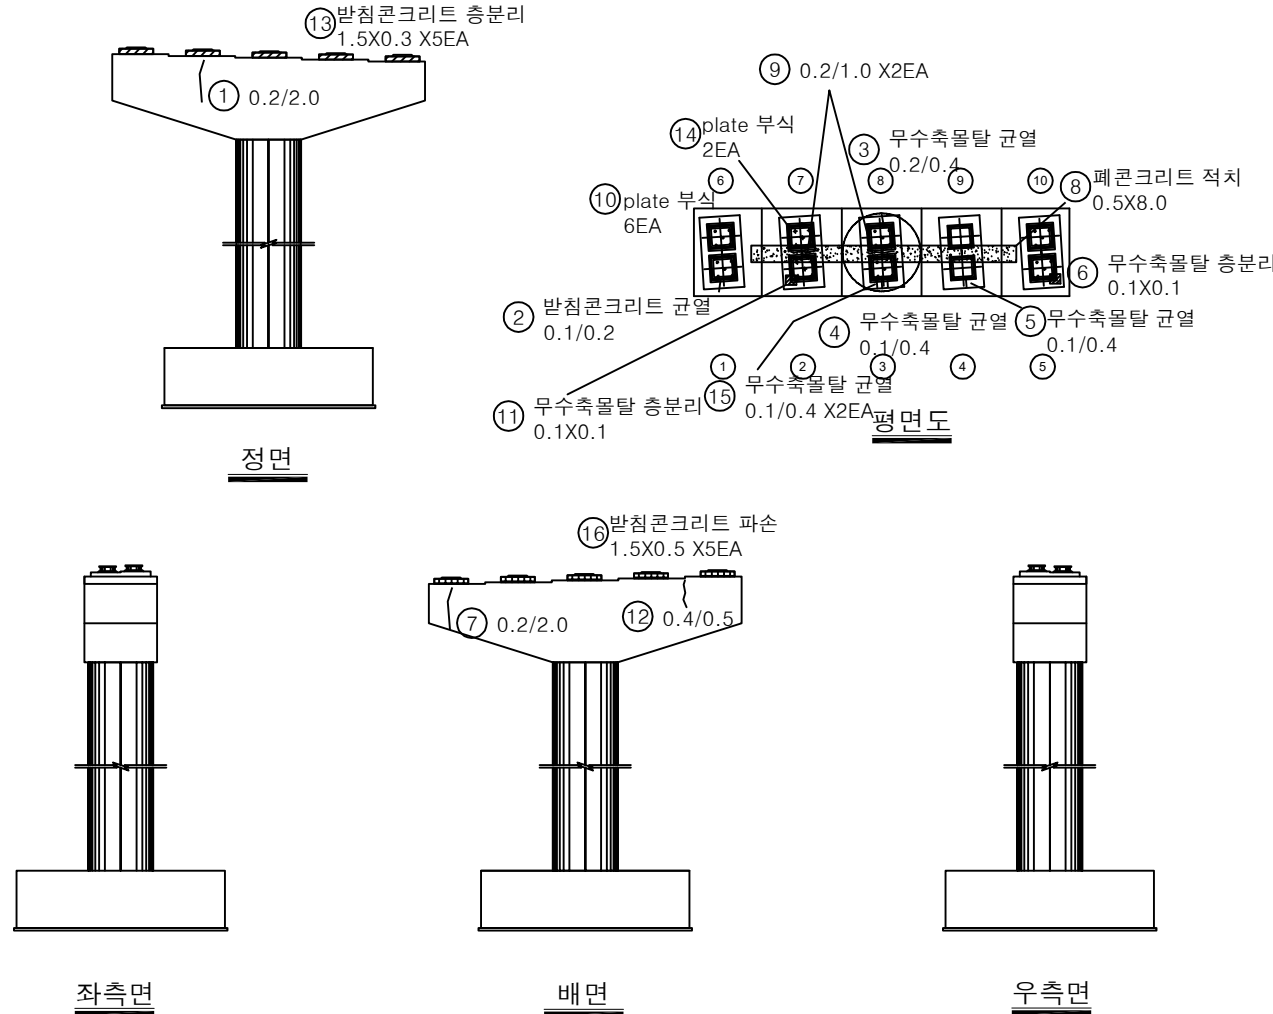
| 번호 | 구분 | 부재 | 손상내용 | 손상현황 | | | | | | 비고 |
|---|---|---|---|---|---|---|---|---|---|---|
| 1 | 19하 | 교각 | 균열(0.3mm미만) | 0.2 | 2.0 | | 2.00 | m | 1 | |
| 2 | 19하 | 교량받침 | 받침콘크리트 균열 | 0.1 | 0.2 | | 0.20 | m | 1 | |
| 3 | 19하 | 교량받침 | 무수축물탈 균열 | 0.2 | 0.4 | | 0.40 | m | 1 | |
| 4 | 19하 | 교량받침 | 무수축물탈 균열 | 0.1 | 0.4 | | 0.40 | m | 1 | |
| 5 | 19하 | 교량받침 | 무수축물탈 균열 | 0.1 | 0.4 | | 0.40 | m | 1 | |
| 7 | 19하 | 교각 | 균열(0.3mm미만) | 0.2 | 2.0 | | 2.00 | m | 1 | |
| 9 | 21하 | 교각 | 균열(0.3mm미만) | 0.2 | 1.0 | | 2.00 | m | 2 | |
| 10 | 23하 | 교량받침 | plate 부식 | | | | 6.00 | EA | 6 | |
| 12 | 25상 | 교각 | 균열(0.3mm이상) | 0.4 | 0.5 | | 0.50 | m | 1 | |
| 14 | 25하 | 교량받침 | plate 부식 | | | | 2.00 | EA | 2 | |
| 15 | 25하 | 교량받침 | 무수축물탈 균열 | 0.1 | 0.4 | | 0.80 | m | 2 | |

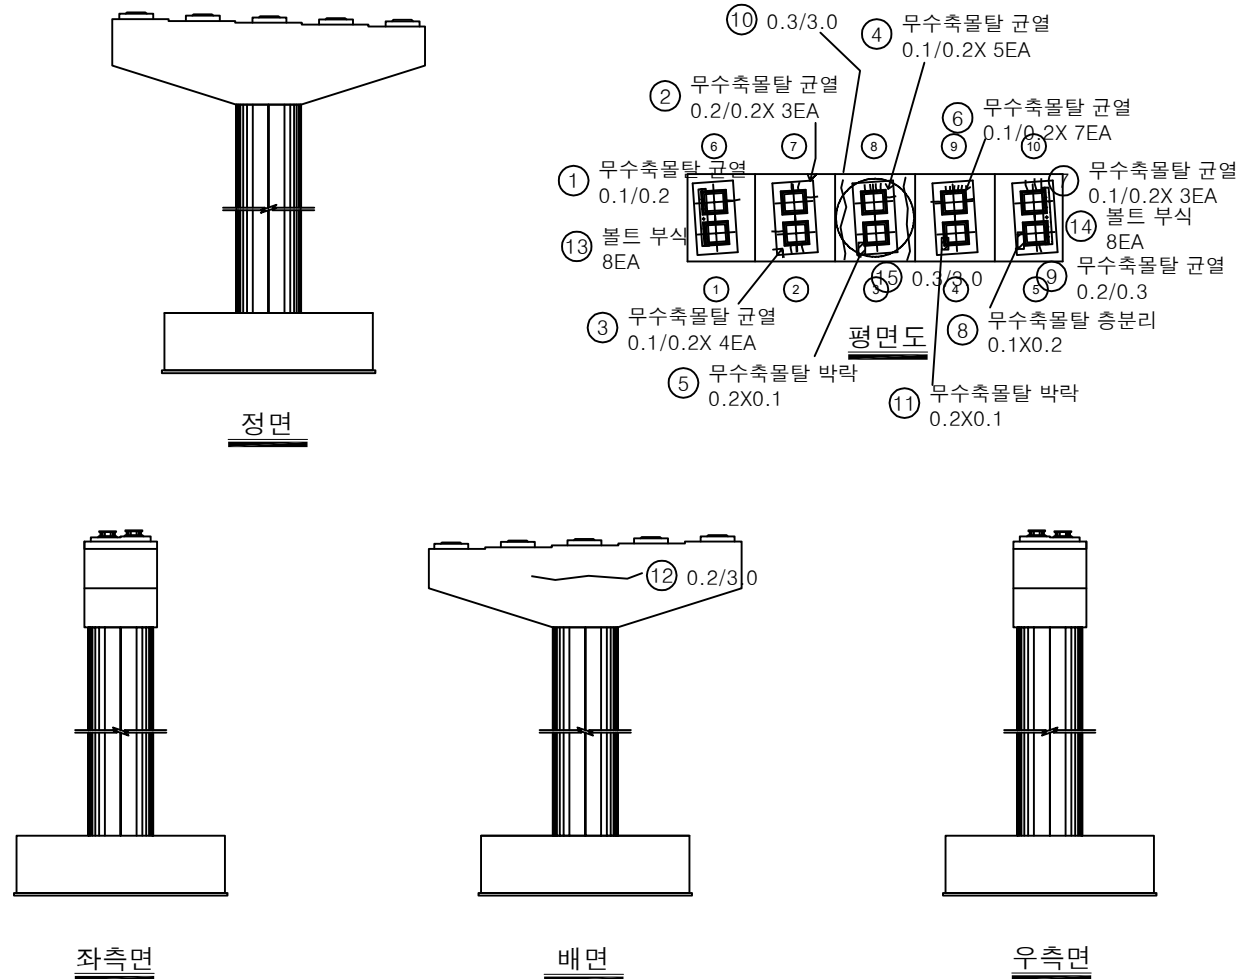
| 번호 | 구분 | 부재 | 손상내용 | 손상현황 | | | | | | 비고 |
|---|---|---|---|---|---|---|---|---|---|---|
| 1 | 19하 | 교량받침 | 무수축물탈 균열 | 0.1 | 0.2 | | 0.20 | m | 1 | |
| 2 | 19하 | 교량받침 | 무수축물탈 균열 | 0.2 | 0.2 | | 0.60 | m | 3 | |
| 3 | 19하 | 교량받침 | 무수축물탈 균열 | 0.1 | 0.2 | | 0.80 | m | 4 | |
| 4 | 19하 | 교량받침 | 무수축물탈 균열 | 0.1 | 0.2 | | 1.00 | m | 5 | |
| 6 | 19하 | 교량받침 | 무수축물탈 균열 | 0.1 | 0.2 | | 1.40 | m | 7 | |
| 7 | 19하 | 교량받침 | 무수축물탈 균열 | 0.1 | 0.2 | | 0.60 | m | 3 | |
| 9 | 19하 | 교량받침 | 무수축물탈 균열 | 0.2 | 0.3 | | 0.30 | m | 1 | |
| 10 | 23하 | 교각 | 균열(0.3mm이상) | 0.3 | 3.0 | | 3.00 | m | 1 | |
| 12 | 23하 | 교각 | 균열(0.3mm미만) | 0.2 | 3.0 | | 3.00 | m | 1 | |
| 13 | 25하 | 교량받침 | 볼트 부식 | | | | 8.00 | EA | 8 | |
| 14 | 25하 | 교량받침 | 볼트 부식 | | | | 8.00 | EA | 8 | |
| 15 | 25하 | 교각 | 균열(0.3mm이상) | 0.3 | 3.0 | | 3.00 | m | 1 | |

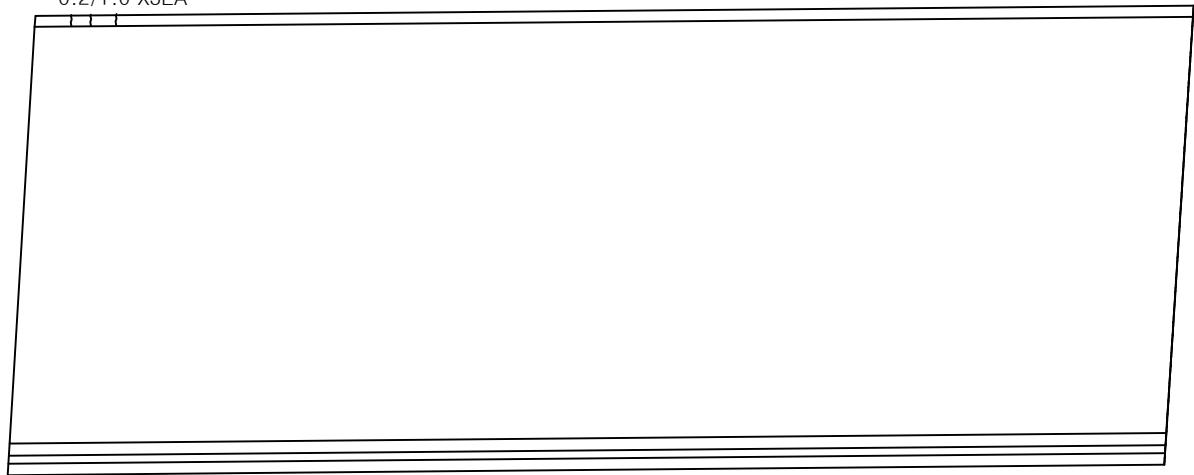
① 중분대 균열  
0.2/1.0 X3EA

| 번호 | 구분 | 부재 | 손상내용 | 손상현황 | | | | | | 비고 |
|---|---|---|---|---|---|---|---|---|---|---|
| 1 | 25하 | 중분대 | 중분대 균열 | 0.2 | 1.0 | | 3.00 | m | 3 | |

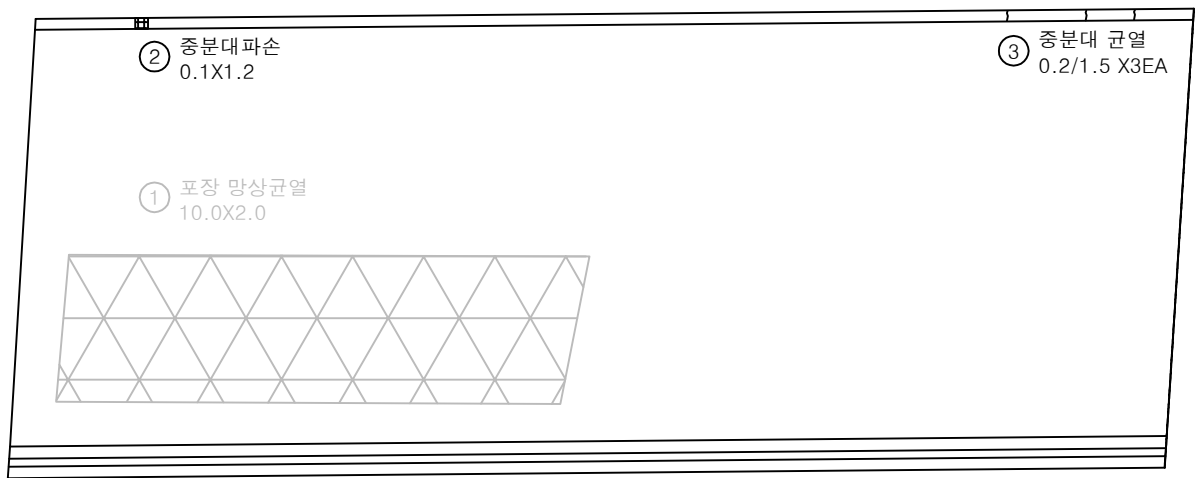
| 번호 | 구분 | 부재 | 손상내용 | 손상현황 | | | | | | 비고 |
|---|---|---|---|---|---|---|---|---|---|---|
| 1 | 19하 | 교면포장 | 포장 망상균열 | | 10.0 | 2.0 | 20.00 | m <sup>2</sup> | 1 | 21'왕 보수 |
| 3 | 25하 | 중분대 | 중분대 균열 | 0.2 | 1.5 | | 4.50 | m | 3 | |

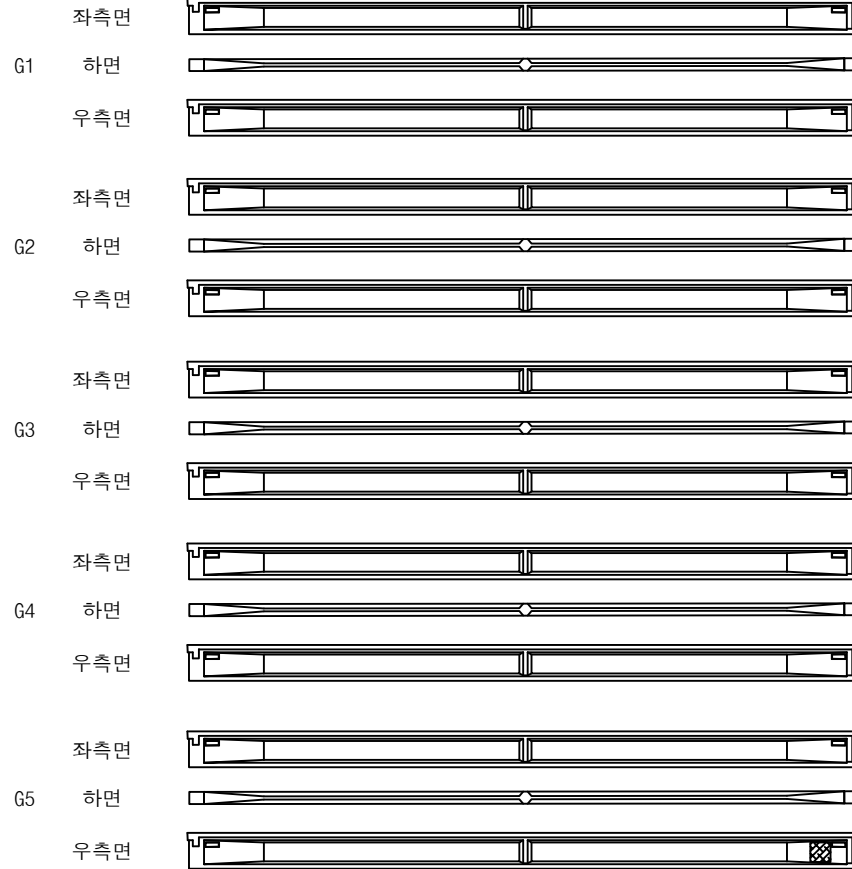
① 망상균열  
1.0X1.0  
(CW=0.2mm)  
② P1

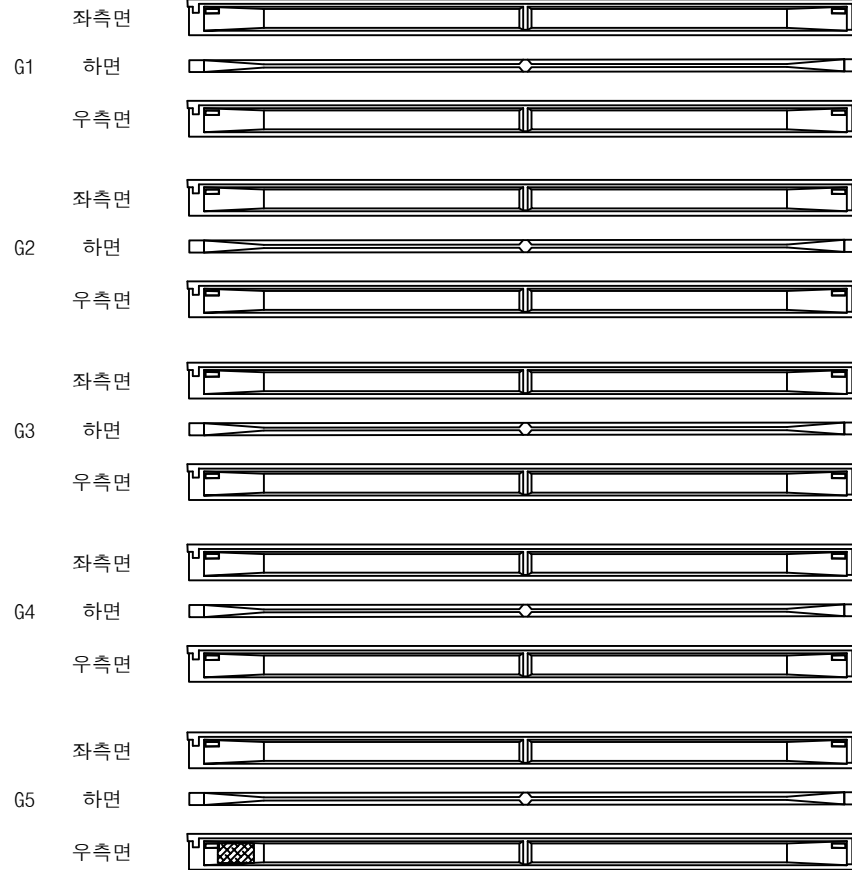
① 망상균열  
2.0X2.0  
(CW=0.2mm)
