상주영천고속도로 2024~2025년 시설물 안전점검 용역  
(2025년 하반기 정밀안전점검)

# 외 관 조 사 망 도

오로교

2025.12

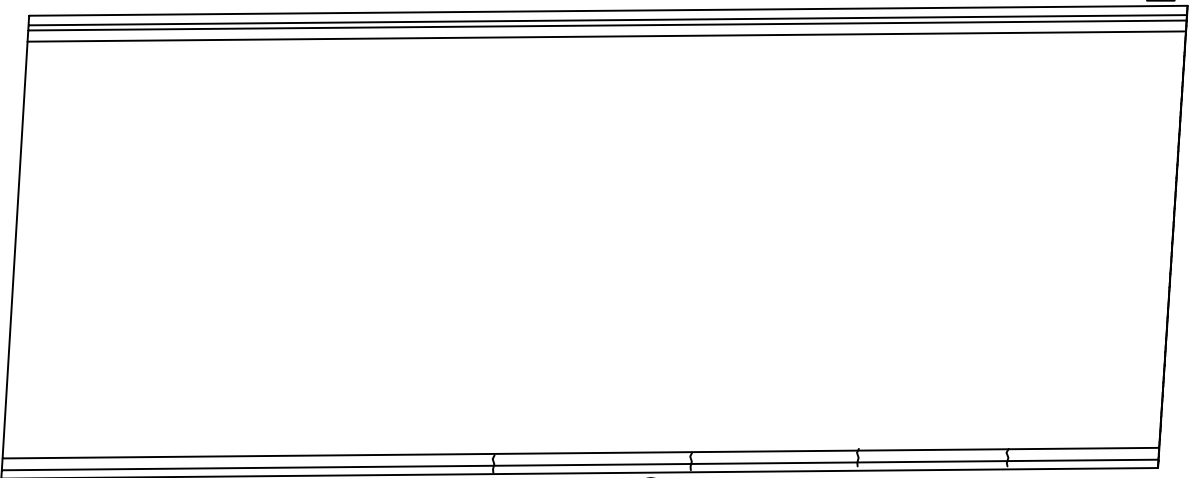
① 점검문 개폐불량  
1EA

② 중분대 균열  
0.2/1.5 X4EA

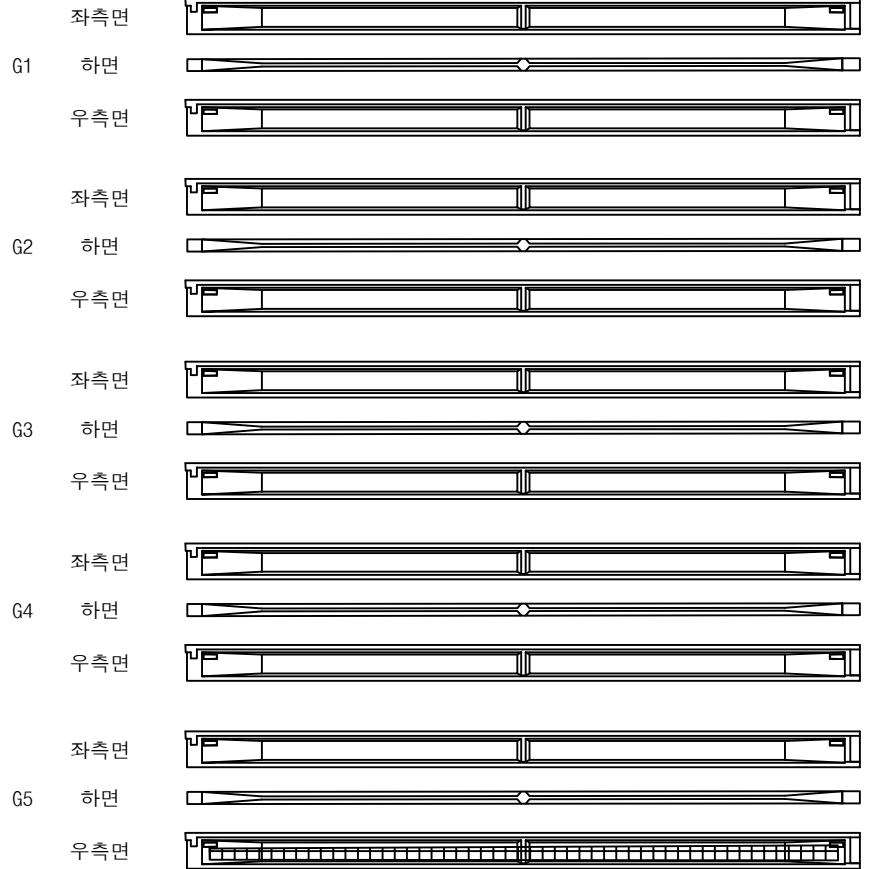
① 거더 표면불량(박리)  
30.0X1.0 (P3)

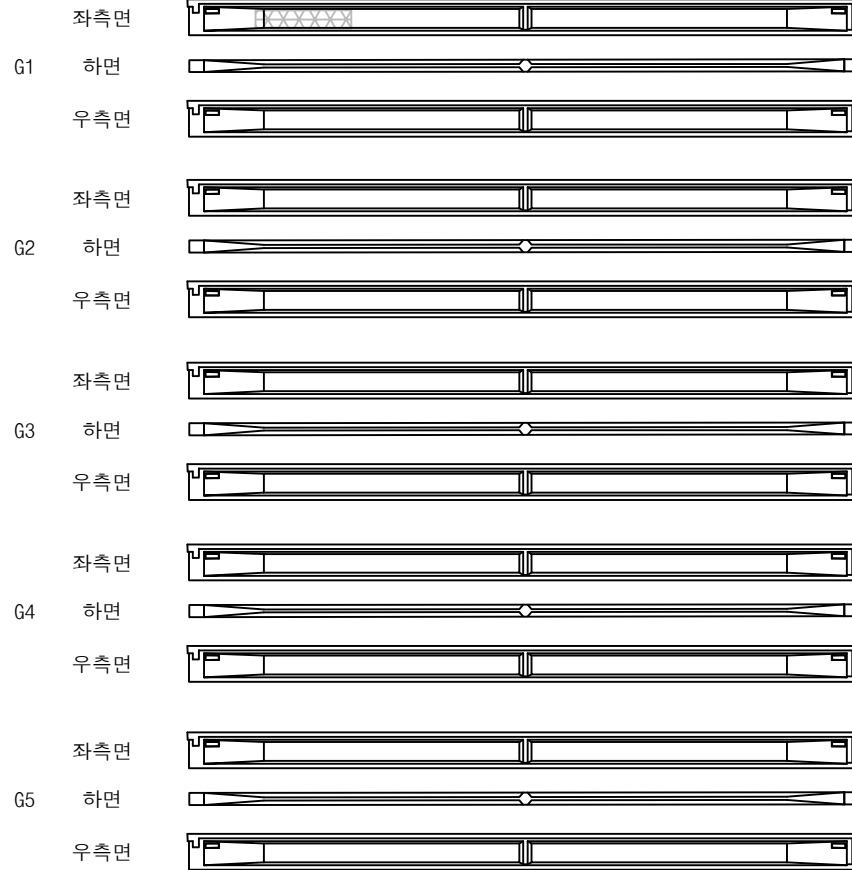
① 망상균열  
1.5X1.0  
(CW=0.2mm)

| 번호 | 구분 | 부재 | 손상내용 | 손상현황 | | | | | | 비고 |
|---|---|---|---|---|---|---|---|---|---|---|
| 1 | 20상 | 거더 | 망상균열 | 0.2 | 1.5 | 1.0 | 1.50 | m <sup>2</sup> | 1 | 21와 보수 |

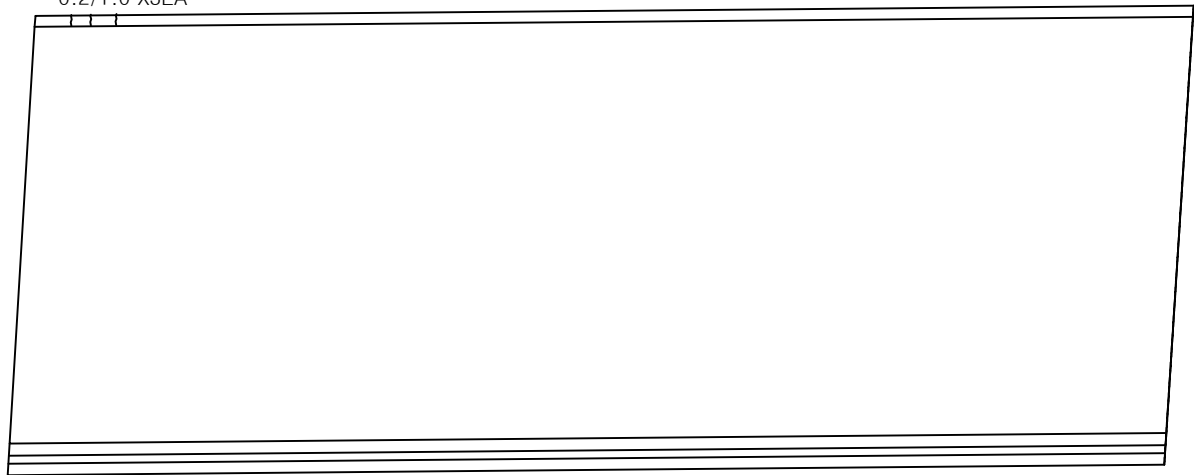
① 중분대 균열  
0.2/1.0 X3EA

| 번호 | 구분 | 부재 | 손상내용 | 손상현황 | | | | | | 비고 |
|---|---|---|---|---|---|---|---|---|---|---|
| 1 | 25하 | 중분대 | 중분대 균열 | 0.2 | 1.0 | | 3.00 | m | 3 | |

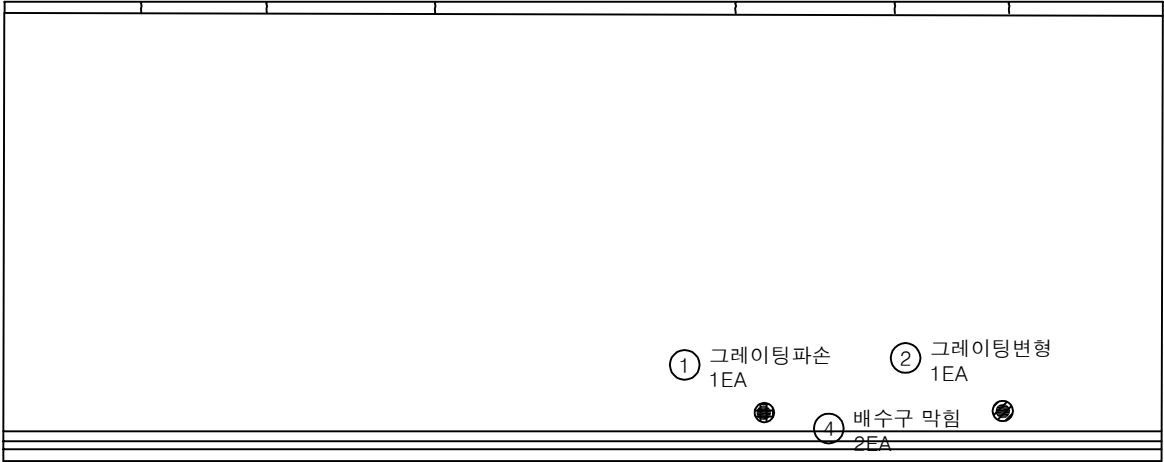
| 번호 | 구분 | 부재 | 손상내용 | 손상현황 | | | | | | 비고 |
|---|---|---|---|---|---|---|---|---|---|---|
| 3 | 25하 | 중분대 | 중분대 균열 | 0.2 | 1.5 | | 9.00 | m | 6 | |

③ 중분대 균열  
0.2/1.5 X6EA

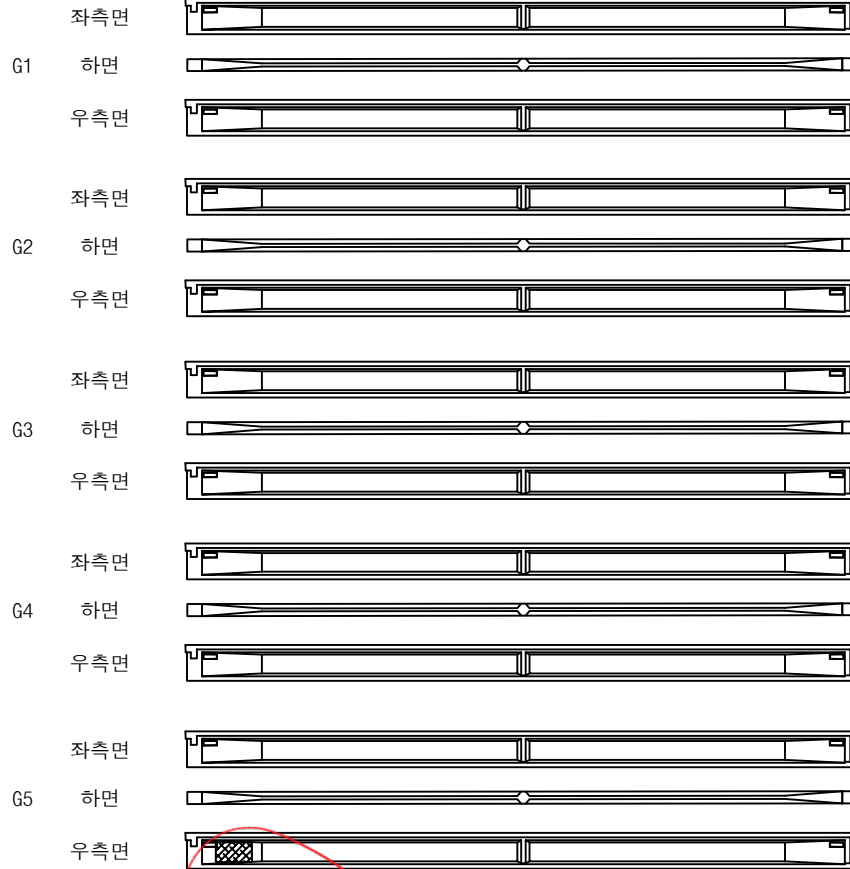
① 망상균열  
2.0X2.0  
(CW=0.2mm)  
P158
