오로교

## 작업사진 및 손상현황

상주방향

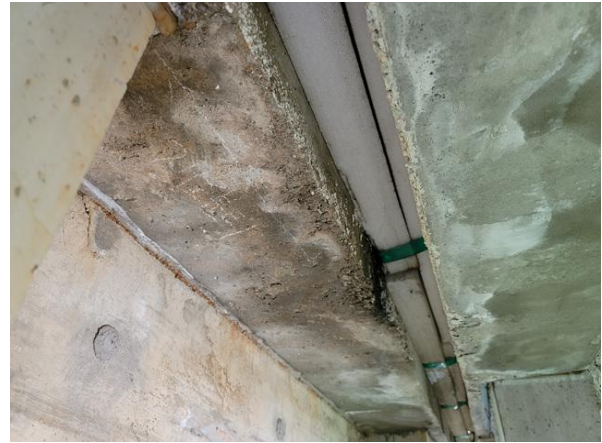
| 손상현황 | • S5 재료분리(0.2×2.0) |
| 원 인 | • 다짐미흡, 거푸집 조기탈거 등 |

| 조치방안 | • 단면보수 |

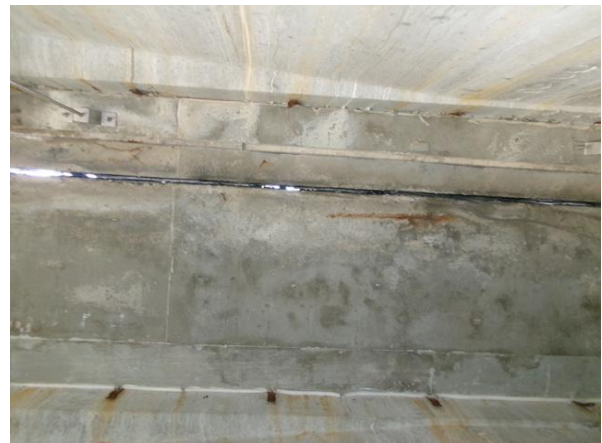
| 손상현황 | • S10 균열(0.3mm미만) |
| 원 인 | • 건조수축, 거푸집 조기탈거 등 |

| 조치방안 | • 표면처리 |

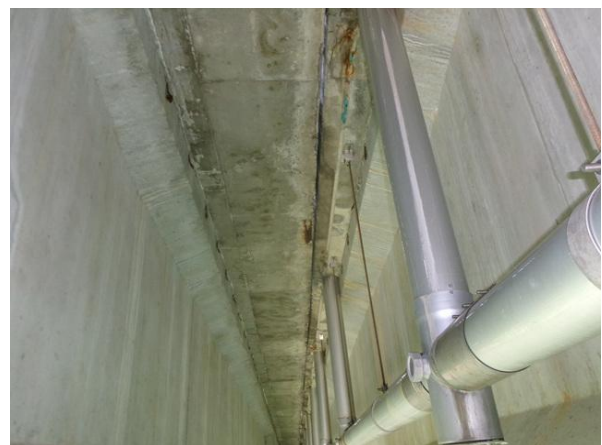
| 손상현황 | • S11 철근노출(L=0.5m) |
| 원 인 | • 피복부족, 거푸집 조기탈거 등 |

| 조치방안 | • 단면보수+방청 |

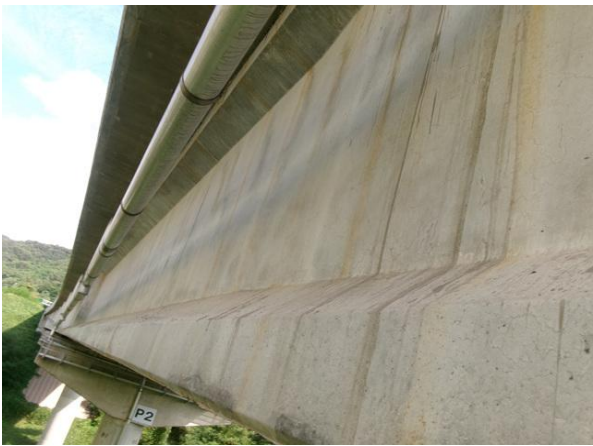
| 거더 | | | |
|---|---|---|---|
| 손상현황 | • S3-G5 표면불량(30.0×1.0) | 손상현황 | • 거더 기보수 현황 |
| 원 인 | • 시공미흡, 다짐미흡 등 | 원 인 | • - |

| 거더 | | | |
|---|---|---|---|
| 조치방안 | • 단면보수 | 조치방안 | • - |

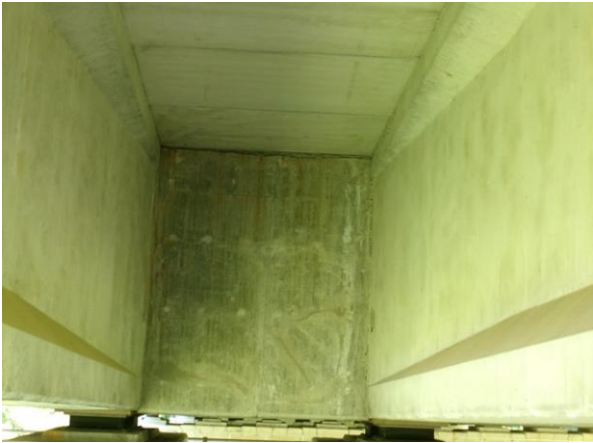
| 가로보 | | | |
|---|---|---|---|
| 손상현황 | • S9 백태(1.5m×2.0m) | 손상현황 | • S10 백태(1.5m×2.0m) |
| 원 인 | • 우수유입, 수분침투 등 | 원 인 | • 우수유입, 수분침투 등 |

| 가로보 | | | |
|---|---|---|---|
| 조치방안 | • 표면처리 | 조치방안 | • 표면처리 |

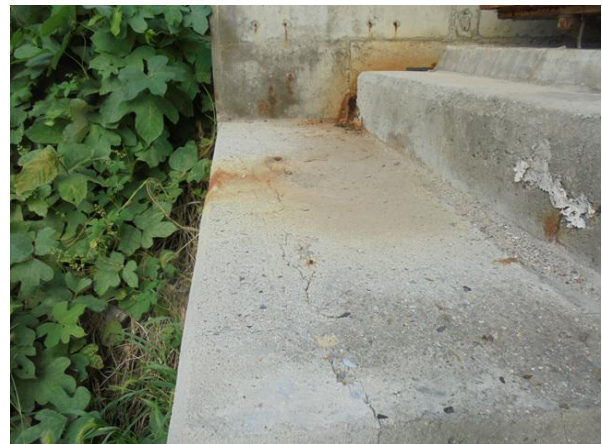
| 손상현황 | • A1 균열(0.3mm이상) |
| 원 인 | • 건조수축, 거푸집 조기탈거 등 |

| 조치방안 | • 주입보수 |

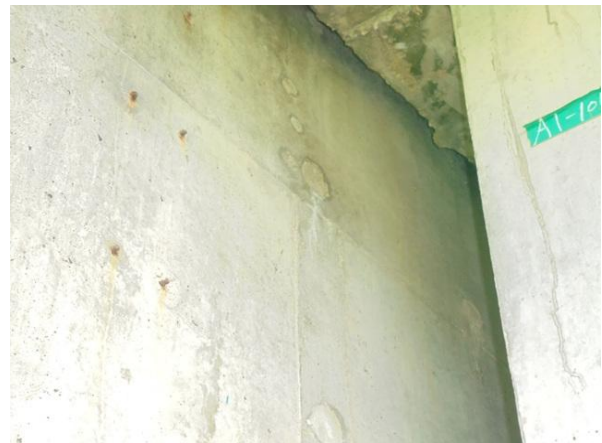
| 손상현황 | • A1 백태(0.2×1.0) |
| 원 인 | • 외부 우수유입, 습기흡착 등 |

| 조치방안 | • 표면처리 |

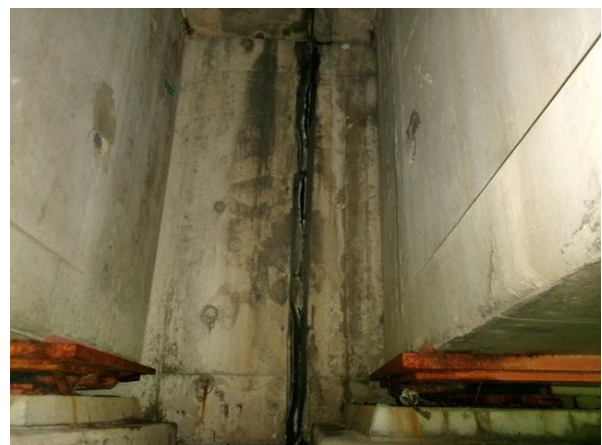
| 손상현황 | • A2 실란트 파손(L=3.0m) |
| 원 인 | • 외부 우수유입, 공용기간 증가 등 |

| 조치방안 | • 정비(재시공) |

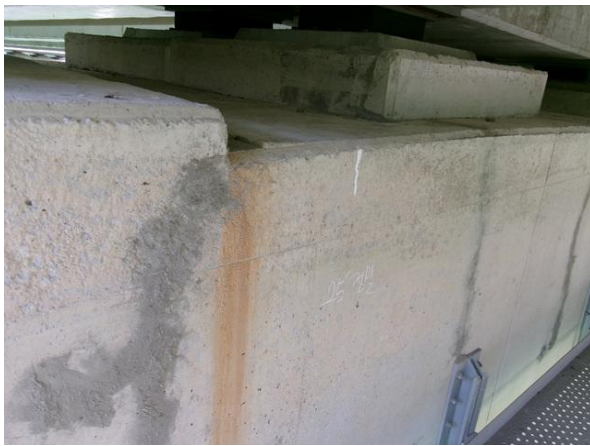
| 손상현황 | • P1 층분리(10.0m×0.5m) |
| 원 인 | • 시공미흡, 다짐미흡 등 |

| 조치방안 | • 주의관찰 |

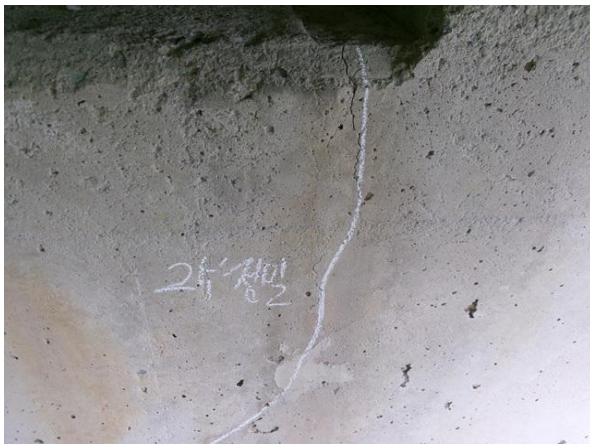
| 손상현황 | • P3 균열(0.3mm이상) |
| 원 인 | • 건조수축, 거푸집 조기탈거 등 |

| 조치방안 | • 주입보수 |

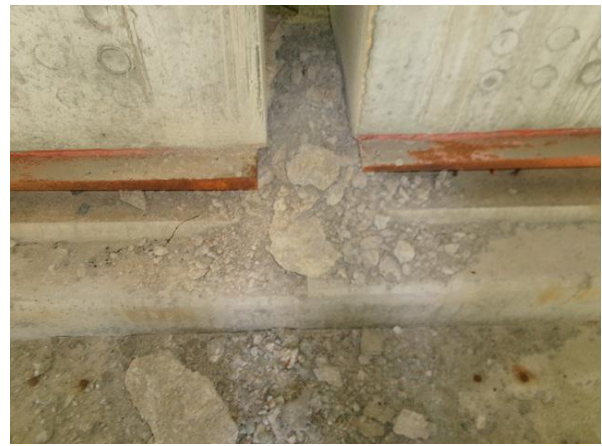
| 손상현황 | • P3 폐콘크리트 적치(0.5×8.0) |
| 원 인 | • 시공미흡 등 |

| 조치방안 | • 정비 |

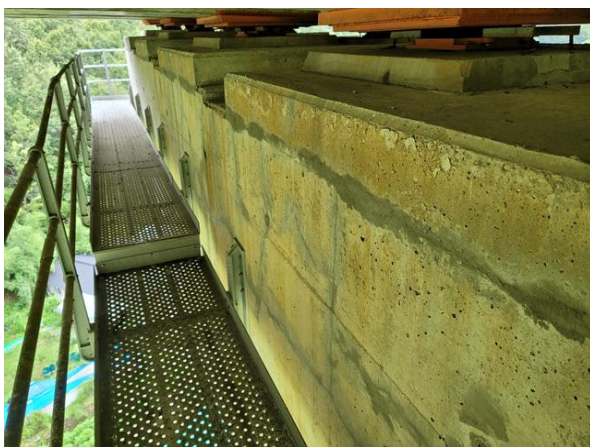
| 손상현황 | • P5 표면불량(10.0×0.5) |
| 원 인 | • 시공미흡, 다짐불량 등 |

| 조치방안 | • 주의관찰 |

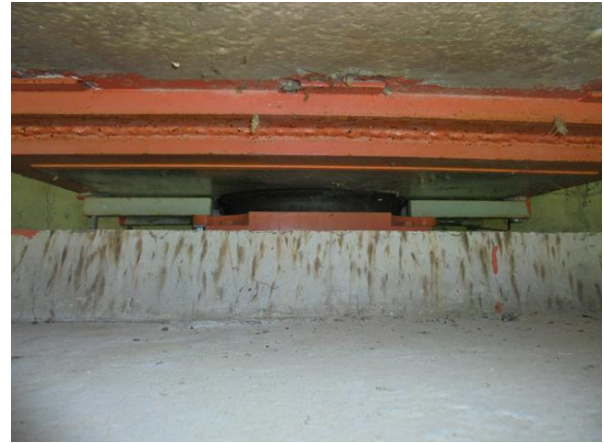
| 손상현황 | • A1-Sh3 몰탈 균열(0.3mm미만) |
| 원 인 | • 건조수축, 거푸집 조기탈거 등 |

| 조치방안 | • 표면처리 |

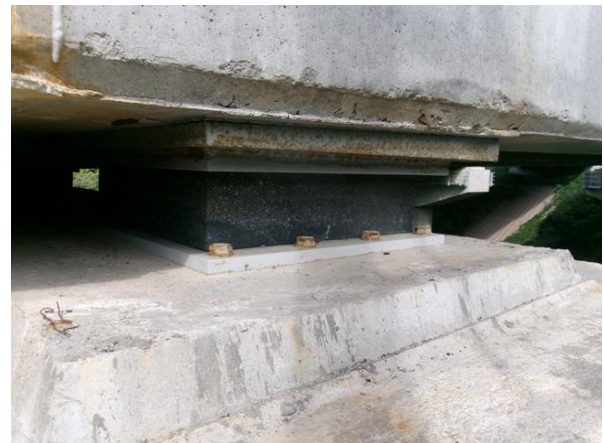
| 손상현황 | • P2-Sh6 볼트 부식 8EA |
| 원 인 | • 습기흡착, 공용기간 증가 등 |

| 조치방안 | • 재도장 |

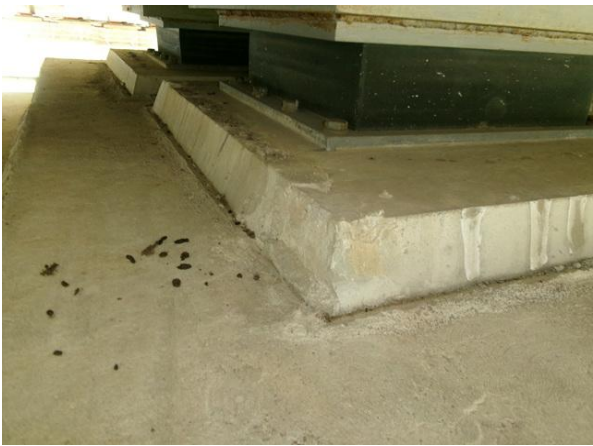
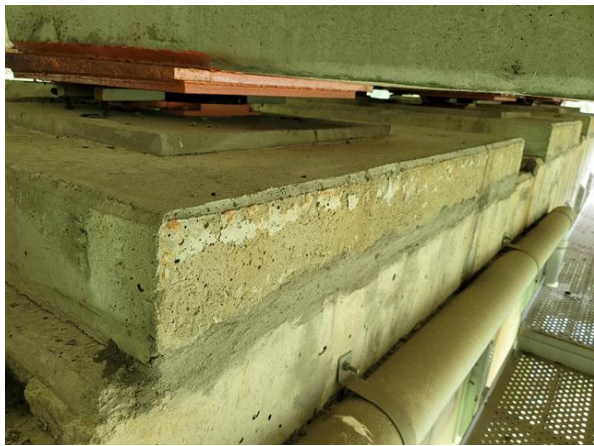
| 교량받침 | | | |
|---|---|---|---|
| 손상현황 | • P4-Sh3 몰탈 박락(0.2×0.1) | 손상현황 | • P5-Sh3 받침콘크리트 표면불량(1.5×0.3) |
| 원 인 | • 다짐부족, 거푸집 조기탈거 등 | 원 인 | • 다짐부족, 거푸집 조기탈거 등 |

| 교량받침 | | | |
|---|---|---|---|
| 조치방안 | • 단면보수 | 조치방안 | • 단면보수 |

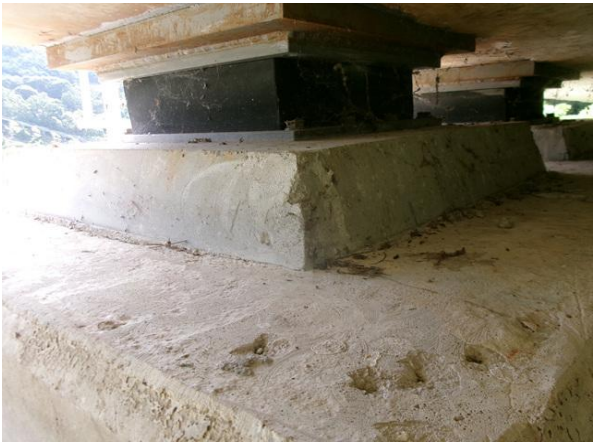
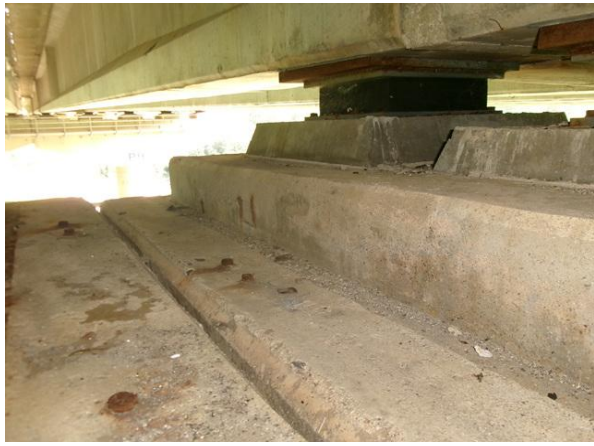
| 교량받침 | | | |
|---|---|---|---|
| 손상현황 | • P10-Sh1 몰탈 박락(0.1×0.1) | 손상현황 | • P10-Sh5 받침콘크리트 재료분리 및 철근노출 |
| 원 인 | • 다짐부족, 거푸집 조기탈거 등 | 원 인 | • 시공불량, 다짐부족, 피복부족 등 |

| 교량받침 | | | |
|---|---|---|---|
| 조치방안 | • 단면보수 | 조치방안 | • 단면보수+방청 |

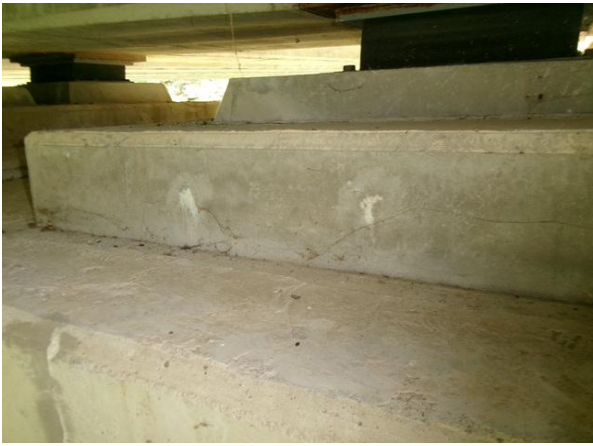
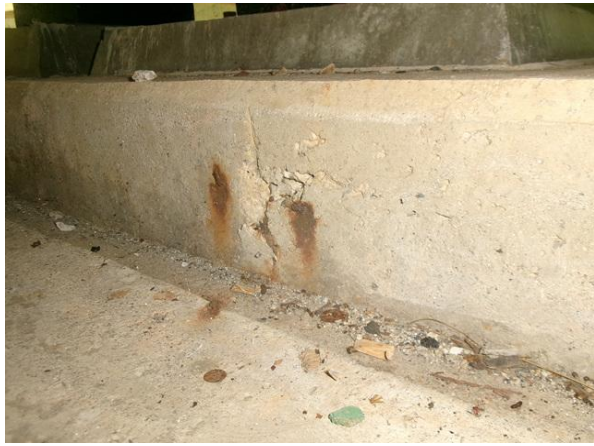
| 교량받침 | | | |
|---|---|---|---|
| 손상현황 | • P10-Sh9 받침콘크리트 백태(0.1×0.1) | 손상현황 | • P10-Sh10 받침콘크리트 재료분리 및 철근노출 |
| 원 인 | • 습기흡착 등 | 원 인 | • 시공불량, 다짐부족, 피복부족 등 |

| 교량받침 | | | |
|---|---|---|---|
| 조치방안 | • 표면처리 | 조치방안 | • 단면보수+방청 |

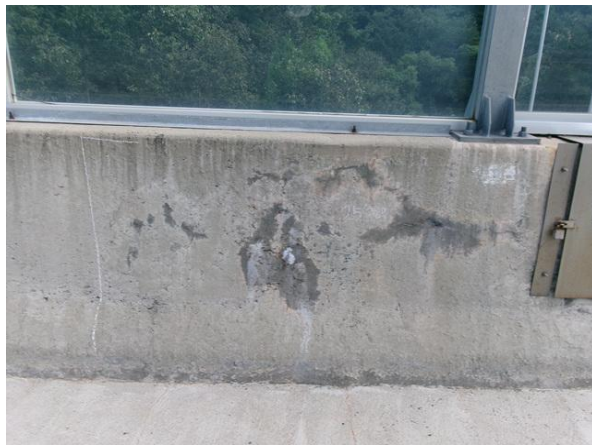
손상현황 • S7 방호벽 재료분리 (2.0×1.0)  
원 인 • 다짐부족, 거푸집 조기탈거 등  
조치방안 • 단면보수

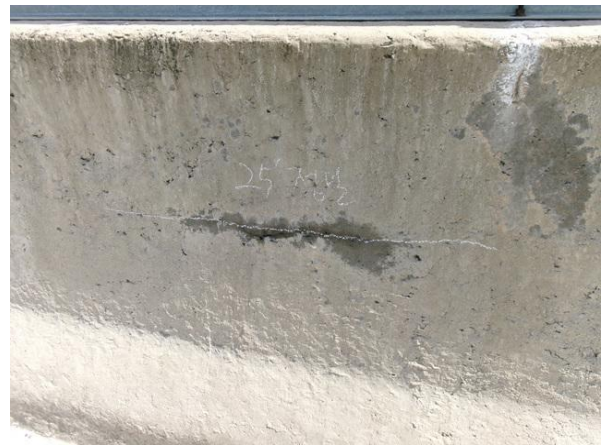
손상현황 • S2 방호벽 균열 (0.3mm미만)  
원 인 • 건조수축, 거푸집 조기탈거 등  
조치방안 • 주의관찰

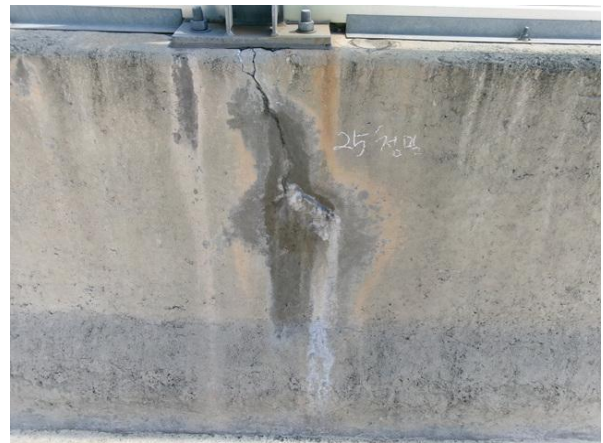
손상현황 • S7 방호벽 백태 (0.2×0.5)  
원 인 • 건조수축, 거푸집 조기탈거 등  
조치방안 • 표면처리

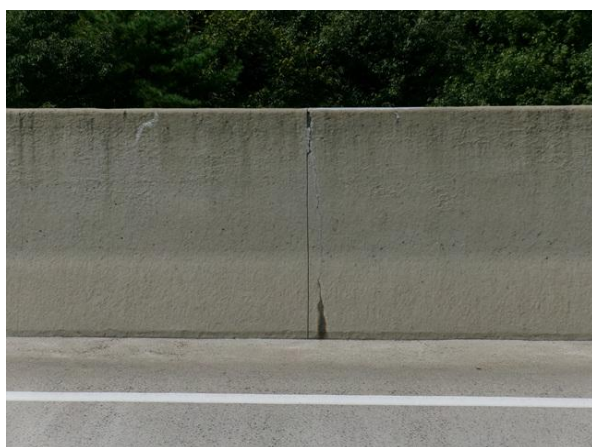
손상현황 • S8 중분대 균열 (0.3mm미만)  
원 인 • 건조수축, 거푸집 조기탈거 등  
조치방안 • 주의관찰

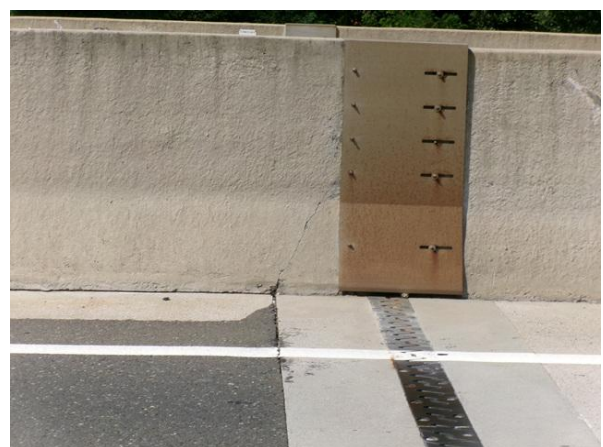
손상현황 • S11 중분대 접속부 균열 (0.3mm이상)  
원 인 • 건조수축, 거푸집 조기탈거 등  
조치방안 • 주입보수

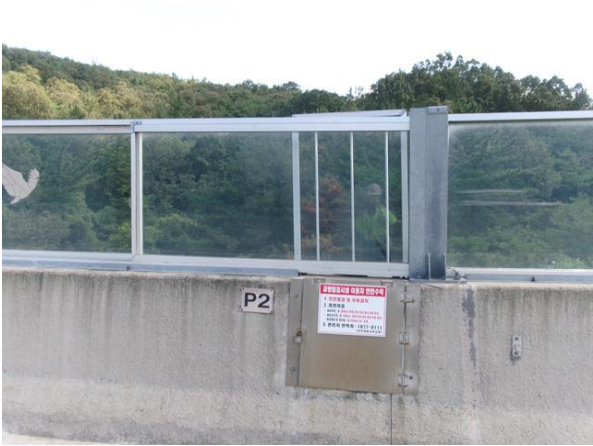
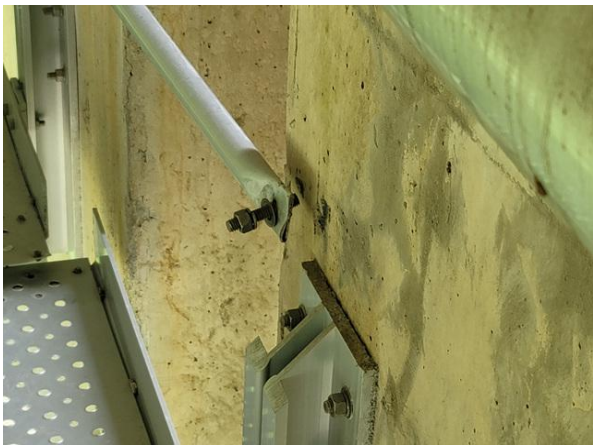
| 교량 점검시설 | | | |
|---|---|---|---|
| 손상현황 | • P2 점검문 개폐불량 | 손상현황 | • P8 난간 파손 |
| 원 인 | • 외부충격, 공용연수 증가 | 원 인 | • 외부충격, 진동 등 |

| 교량 점검시설 | | | |
|---|---|---|---|
| 조치방안 | • 정비 | 조치방안 | • 정비 |

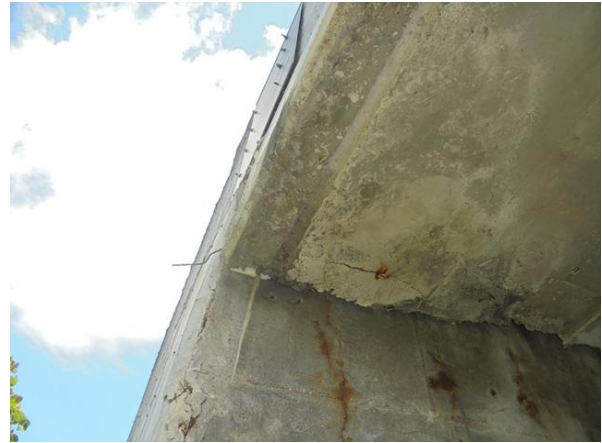
손상현황 • S1 층분리 (0.2×1.0)  
원 인 • 다짐불량, 거푸집 조기탈거  
조치방안 • 단면보수

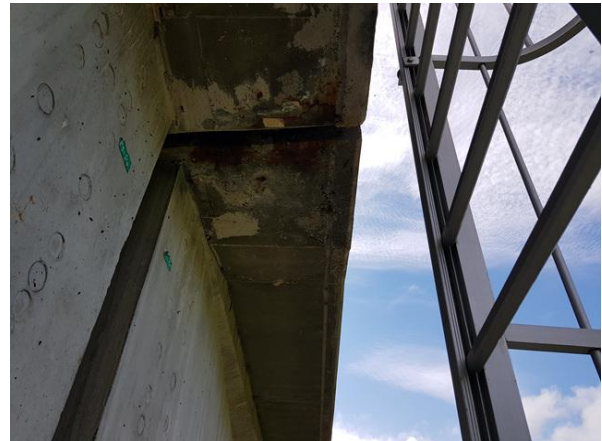
손상현황 • S4 재료분리 (1.0×1.0)  
원 인 • 다짐불량, 거푸집 조기탈거 등  
조치방안 • 단면보수

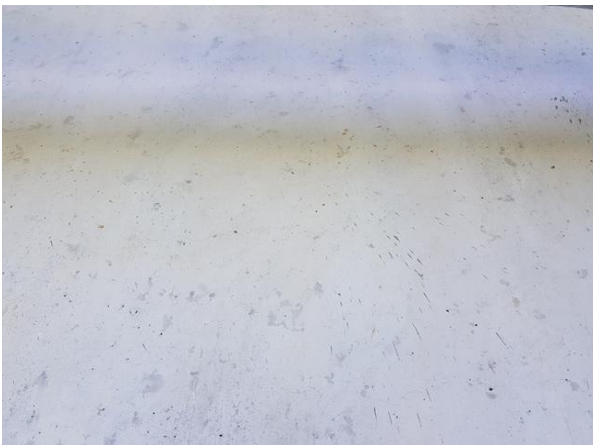
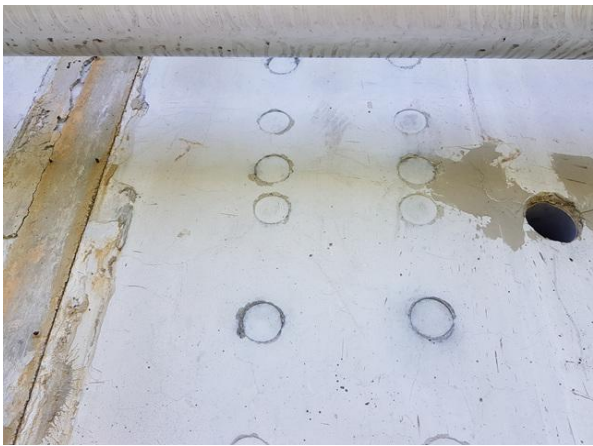
| 거더 | | | |
|---|---|---|---|
| 손상현황 | • S1 망상균열(1.0×1.0) | 손상현황 | • S2 망상균열(2.0×2.0) |
| 원 인 | • 건조수축, 거푸집 조기탈거 등 | 원 인 | • 건조수축, 거푸집 조기탈거 등 |

| 거더 | | | |
|---|---|---|---|
| 조치방안 | • 표면처리 | 조치방안 | • 표면처리 |

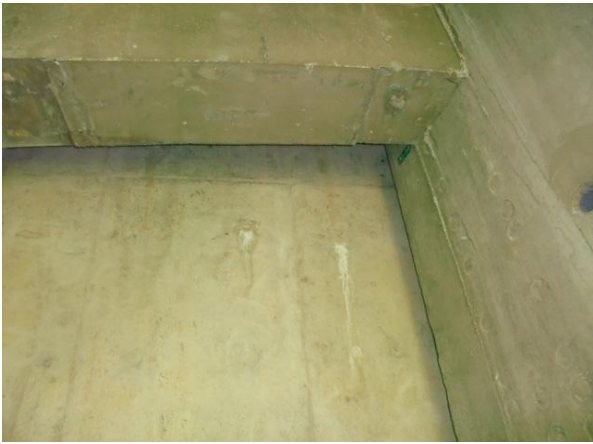
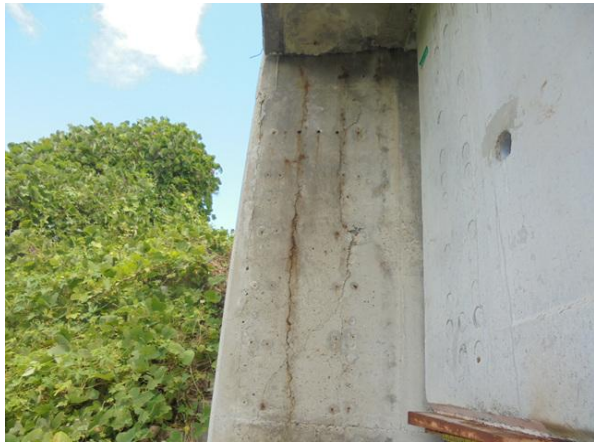
| 교대 | | | |
|---|---|---|---|
| 손상현황 | • A1 백태(0.2×0.5) | 손상현황 | • A1 층분리 및 부식(1.0×2.5) |
| 원 인 | • 우수유입, 습기흡착 등 | 원 인 | • 다짐부족, 거푸집 조기탈거 등 |

| 교대 | | | |
|---|---|---|---|
| 조치방안 | • 표면처리 | 조치방안 | • 단면보수+방청 |

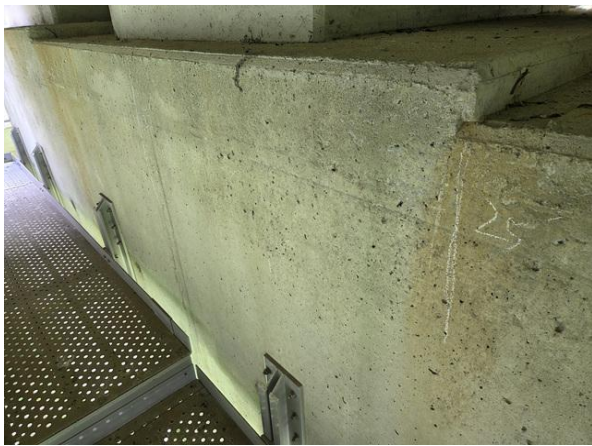
| 손상현황 | • P5 백태(0.3×0.3) |
| 원 인 | • 외부 우수유입, 습기흡착 등 |

| 조치방안 | • 표면처리 |

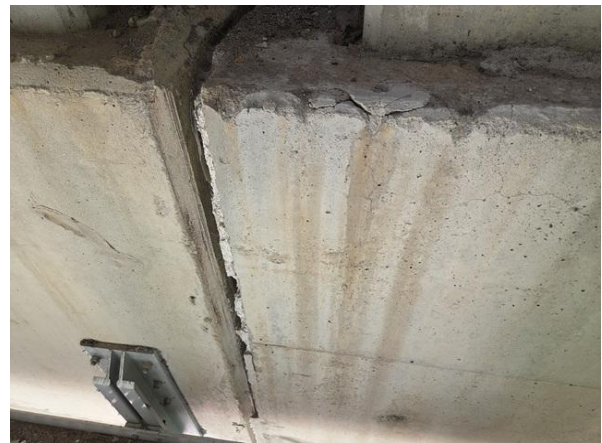
| 손상현황 | • P8 박락(0.1×0.4) |
| 원 인 | • 다짐부족, 거푸집 조기탈거 등 |

| 조치방안 | • 단면보수 |

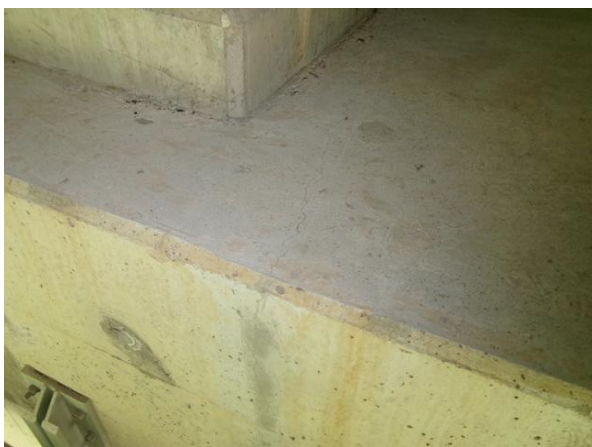
| 손상현황 | • P9 균열(0.3mm이상) |
| 원 인 | • 건조수축, 거푸집 조기탈거 등 |

| 조치방안 | • 주입보수 |

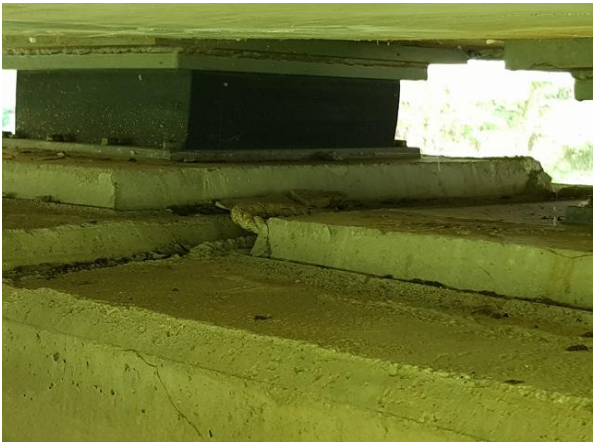
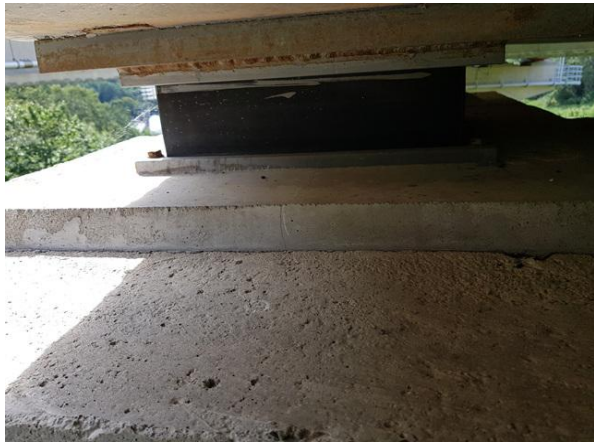
| 교량받침 | | | |
|---|---|---|---|
| 손상현황 | • P1-Sh8 몰탈 박락(0.1×0.1) | 손상현황 | • P2-Sh1 몰탈 균열(0.3mm미만) |
| 원 인 | • 다짐미흡, 거푸집 조기탈형 등 | 원 인 | • 건조수축, 온도변화 |

| 교량받침 | | | |
|---|---|---|---|
| 조치방안 | • 단면보수 | 조치방안 | • 표면처리 |

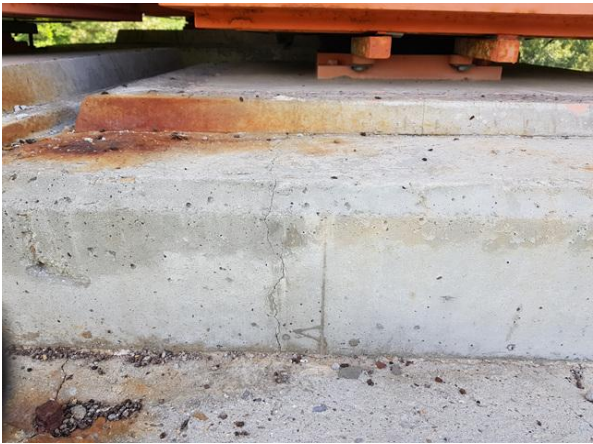
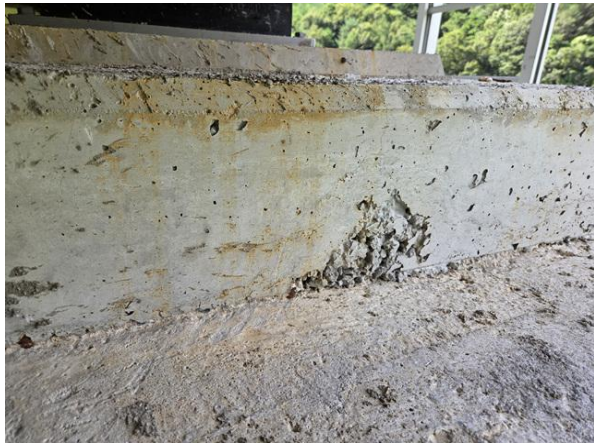
| 교량받침 | | | |
|---|---|---|---|
| 손상현황 | • P3-Sh10 받침콘크리트 균열(0.3mm미만) | 손상현황 | • P4-Sh5 받침콘크리트 재료분리(0.8×0.2) |
| 원 인 | • 건조수축, 온도변화 | 원 인 | • 다짐미흡, 거푸집 조기탈형 등 |

| 교량받침 | | | |
|---|---|---|---|
| 조치방안 | • 표면처리 | 조치방안 | • 단면보수 |

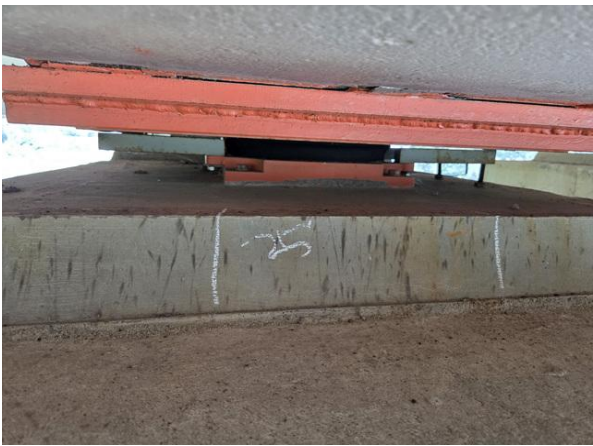
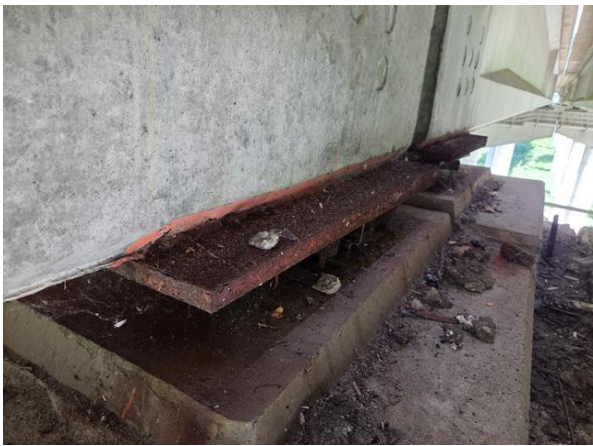
| 교량반침 | | | |
|---|---|---|---|
| 손상현황 | • P8-Sh7 몰탈 균열 (0.3mm미만) | 손상현황 | • P8-Sh6 플레이트 부식 |
| 원 인 | • 건조수축, 온도변화 | 원 인 | • 장기공용, 습기흡착 |

| 교량반침 | | | |
|---|---|---|---|
| 조치방안 | • 표면처리 | 조치방안 | • 재도장 |

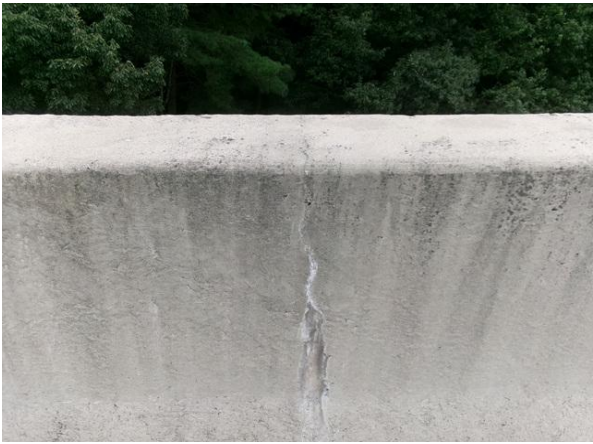
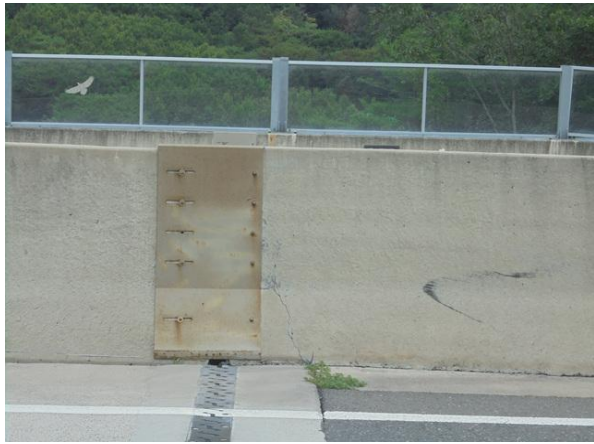
| 방호벽 및 중분대 | | | |
|---|---|---|---|
| 손상현황 | • S8 방호벽 균열 (0.3mm미만) | 손상현황 | • S11 중분대 균열 (0.3mm이상) |
| 원 인 | • 건조수축, 공용기간 경과 등 | 원 인 | • 건조수축, 공용기간 경과 등 |

| 방호벽 및 중분대 | | | |
|---|---|---|---|
| 조치방안 | • 주의관찰 | 조치방안 | • 주입보수 |
