내리교

## 작업사진 및 손상현황

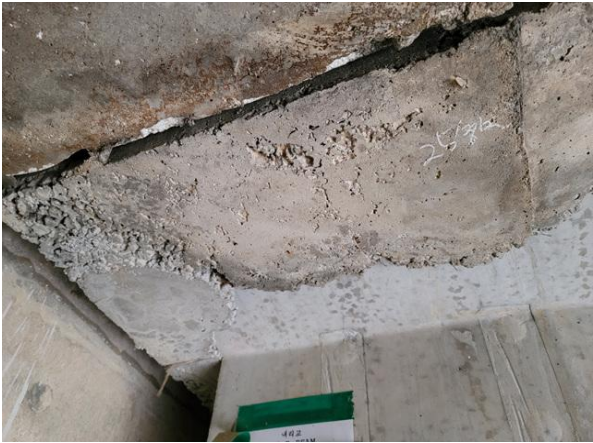
| 바닥판하면 | | | |
|---|---|---|---|
| 손상현황 | • S1 재료분리(1.0×0.5) | 손상현황 | • S5 균열부 백태(L=0.2m) |
| 원 인 | • 다짐부족, 거푸집 조기탈거 등 | 원 인 | • 우수유입, 습기흡착 등 |

| 바닥판하면 | | | |
|---|---|---|---|
| 조치방안 | • 단면보수 | 조치방안 | • 표면처리 |

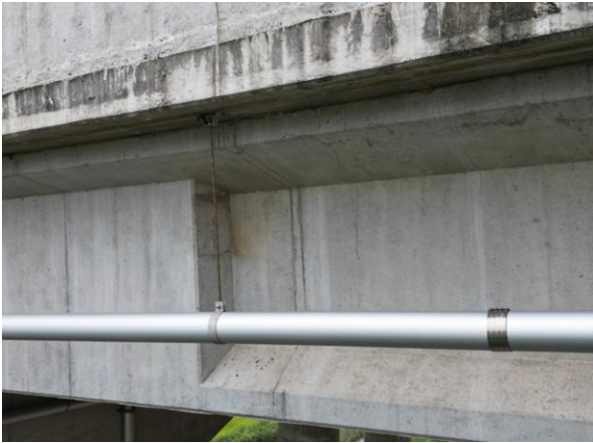
| 거더 | | | |
|---|---|---|---|
| 손상현황 | • S1-G1 균열부백태 (0.1m×1.5m) | 손상현황 | • S4-G2 백태 (0.1m×0.5m) <span style="color: red;">△44%</span> |
| 원 인 | • 우수유입, 습기흡착 등 | 원 인 | • 우수유입, 습기흡착 등 |

| 거더 | | | |
|---|---|---|---|
| 조치방안 | • 표면처리 | 조치방안 | • 표면처리 |

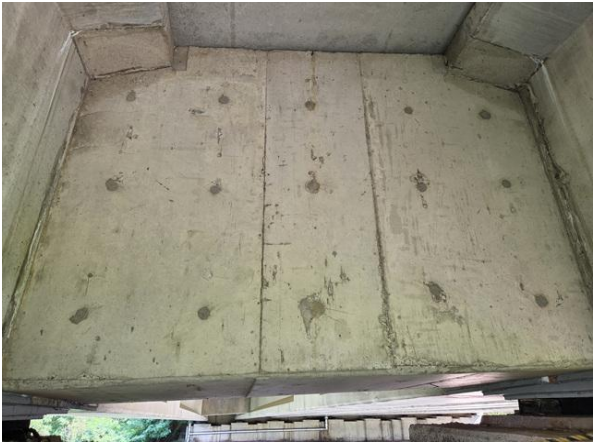
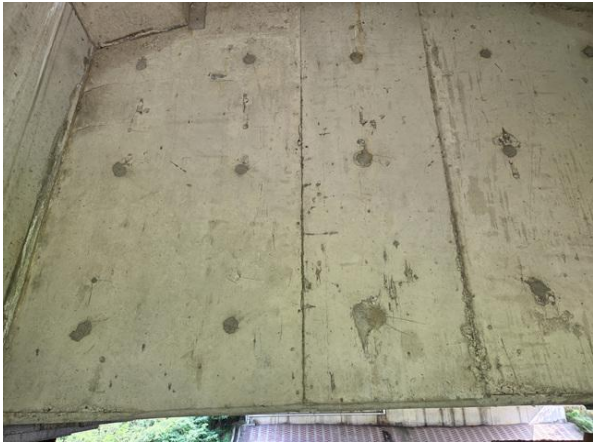
| 가로보 | | | |
|---|---|---|---|
| 손상현황 | • S4 가로보 망상균열(2.5×2.0) | 손상현황 | • S4 가로보 망상균열(2.5×2.0) |
| 원 인 | • 건조수축, 거푸집 조기탈거 등 | 원 인 | • 건조수축, 거푸집 조기탈거 등 |

| 가로보 | | | |
|---|---|---|---|
| 조치방안 | • 표면처리 | 조치방안 | • 표면처리 |

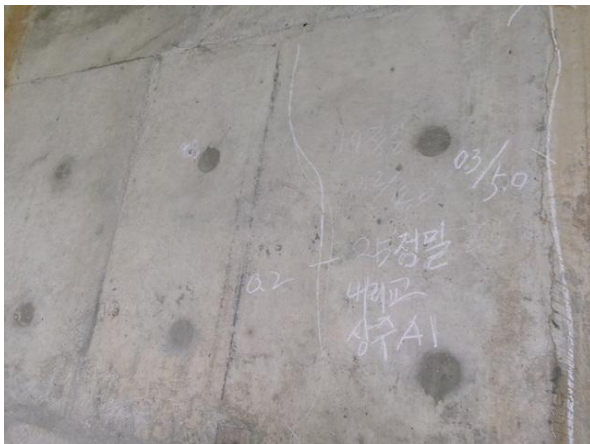
| 손상현황 | • A1 균열(0.3mm미만) |
| 원 인 | • 건조수축, 거푸집 조기탈거 등 |

| 조치방안 | • 표면처리 |

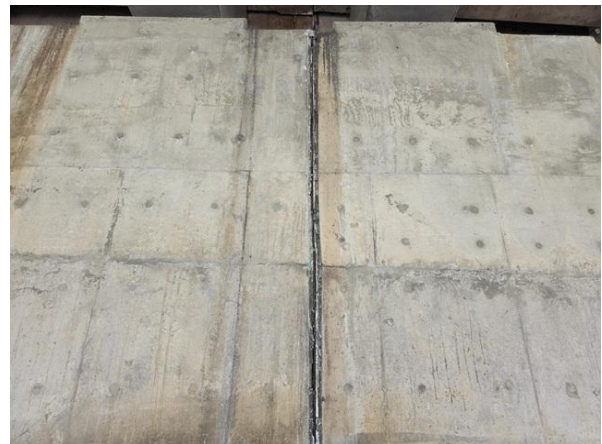
| 손상현황 | • A1 실란트 파손(L=4.0m) |
| 원 인 | • 공용기간 증가, 우수유입 |

| 조치방안 | • 실란트 충전 |

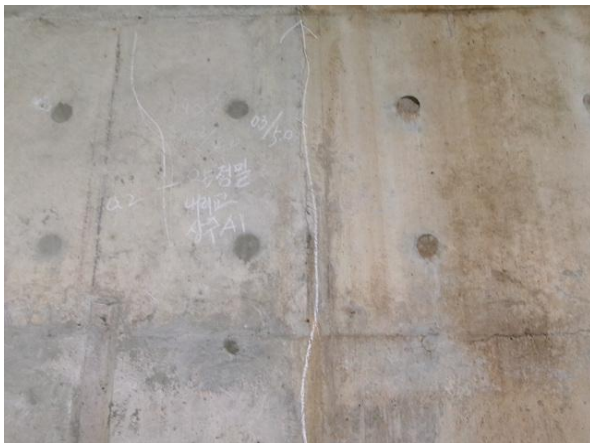
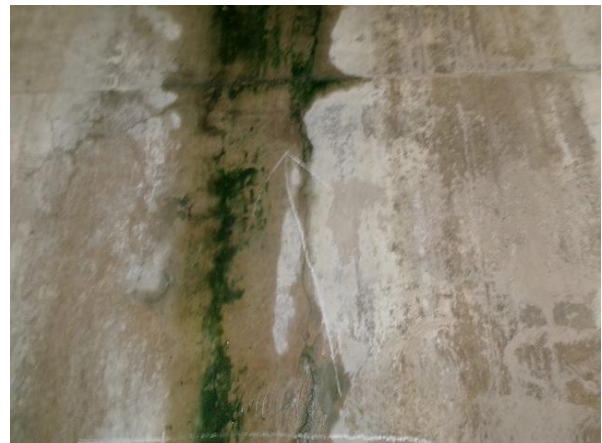
| 손상현황 | • A1 균열(0.3mm이상) |
| 원 인 | • 건조수축, 거푸집 조기탈거 등 |

| 조치방안 | • 주입보수 |

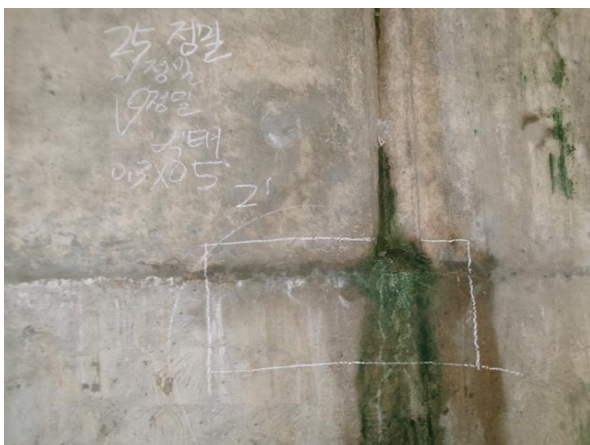
| 손상현황 | • A1 백태(0.3×0.5) |
| 원 인 | • 우수유입, 거푸집 조기탈거 등 |

| 조치방안 | • 표면처리 |

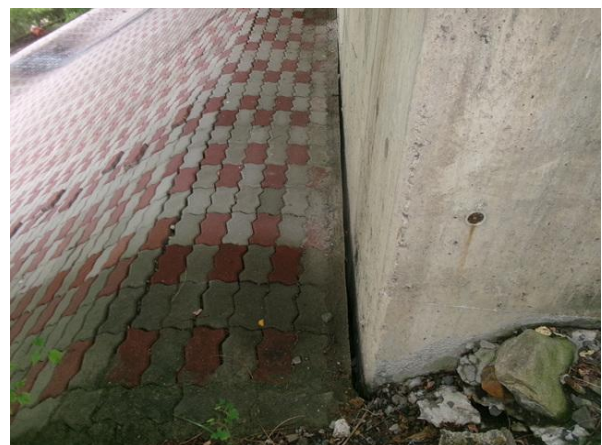
| 손상현황 | • A2 법면 밀립(L=5.0m) |
| 원 인 | • 침하, 우수유입, 공용기간 증가 등 |

| 조치방안 | • 주의관찰 |

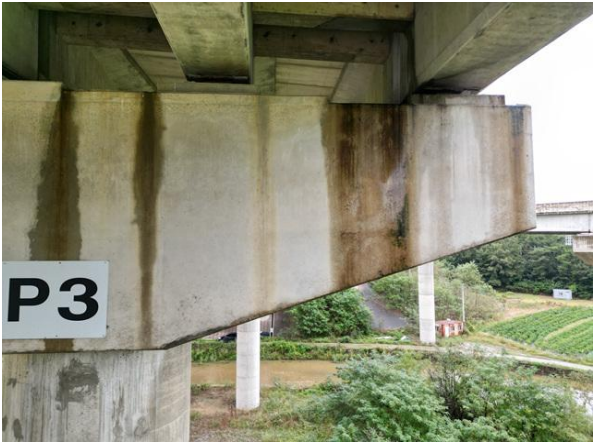
| 교각 | | | |
|---|---|---|---|
| 손상현황 | • P3 누수흔적(0.5×1.5) | 손상현황 | • P4 균열(0.3mm미만) <i>4/16</i> |
| 원 인 | • 우수유입 등 <i>2164</i> | 원 인 | • 건조수축, 거푸집 조기탈거 등 |

| 교각 | | | |
|---|---|---|---|
| 조치방안 | • 주의관찰 | 조치방안 | • 표면처리 |

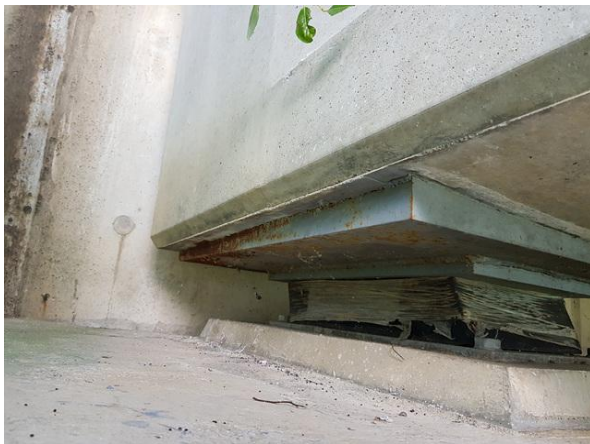
| 손상현황 | • A2-Sh2 플레이트 부식 |
| 원 인 | • 공용기간 증가, 습기흡착 6151 |

| 조치방안 | • 재도장 |

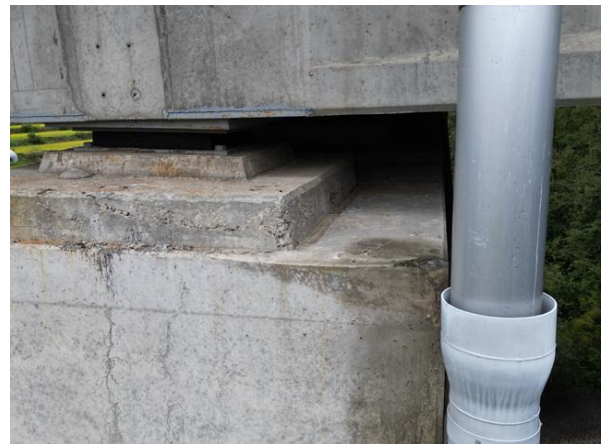
| 손상현황 | • P1-Sh1 받침콘크리트 재료분리(0.5×1.0) |
| 원 인 | • 다짐미흡, 거푸집 조기탈거 등 |

| 조치방안 | • 단면보수 |

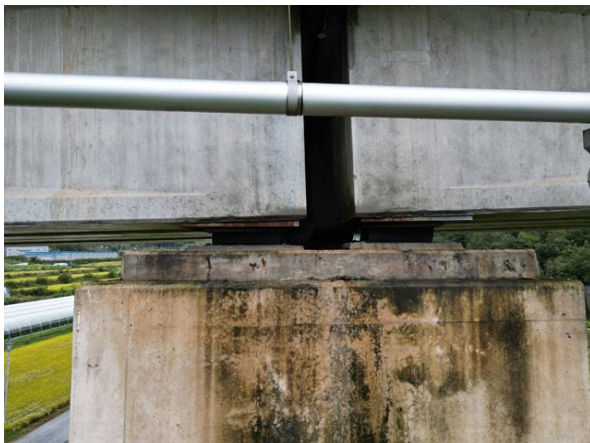
| 손상현황 | • P3-Sh1 플레이트 부식 |
| 원 인 | • 공용기간 증가, 습기흡착 |

| 조치방안 | • 재도장 |

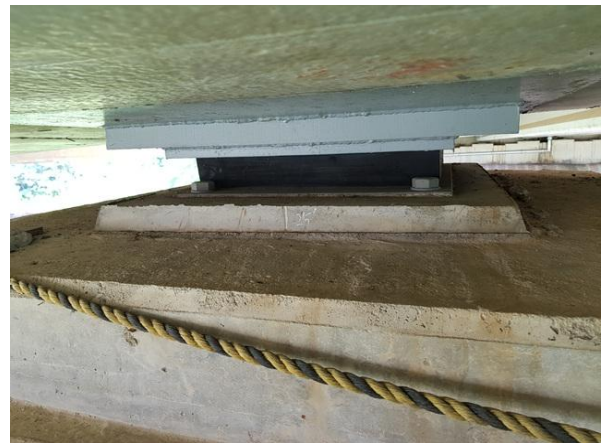
| 손상현황 | • P4-Sh2 몰탈 균열(0.3mm미만) |
| 원 인 | • 건조수축, 거푸집 조기탈거 등 |

| 조치방안 | • 표면처리 |

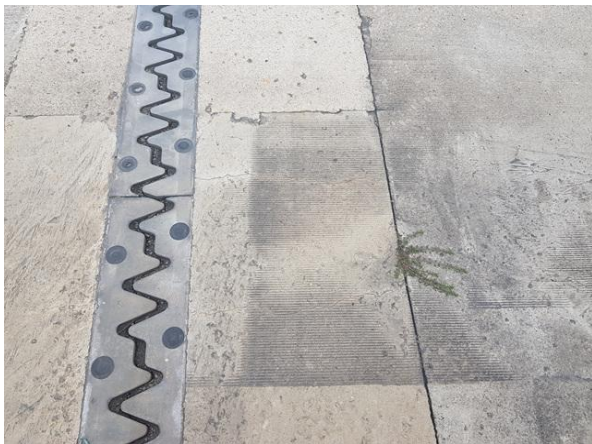
손상현황 • A1 후타재 균열  
원 인 • 건조수축, 공용기간 증가, 차량윤하중  
조치방안 • 주의관찰

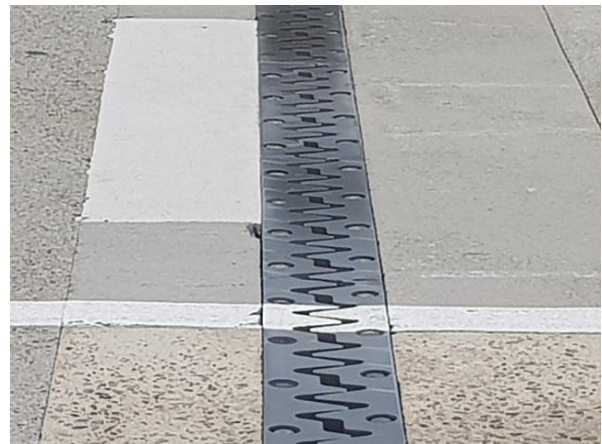
손상현황 • A1 후타재 박락(0.1×0.2)  
원 인 • 다짐미흡, 공용기간 증가, 차량윤하중  
조치방안 • 단면보수

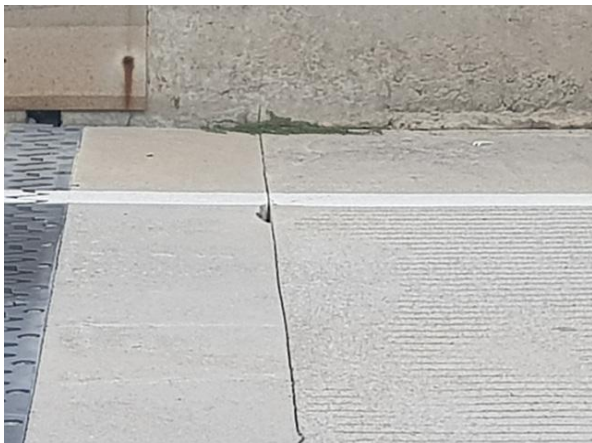
손상현황 • A1 후타재 박락(0.1×0.2)  
원 인 • 다짐미흡, 공용기간 증가, 차량윤하중  
조치방안 • 단면보수

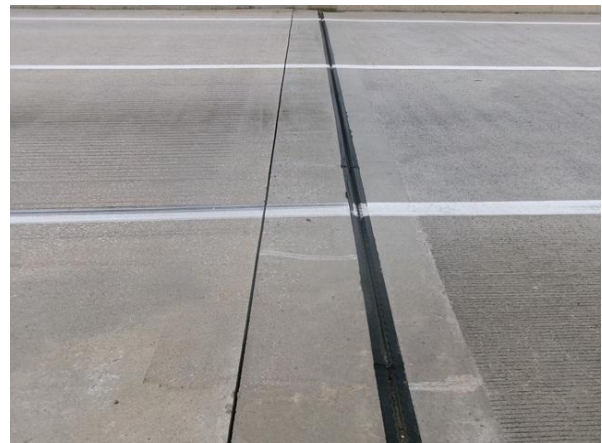
손상현황 • A2 본체 고무재 파손(6.0m)  
원 인 • 공용기간 증가, 차량윤하중 등  
조치방안 • 주의관찰

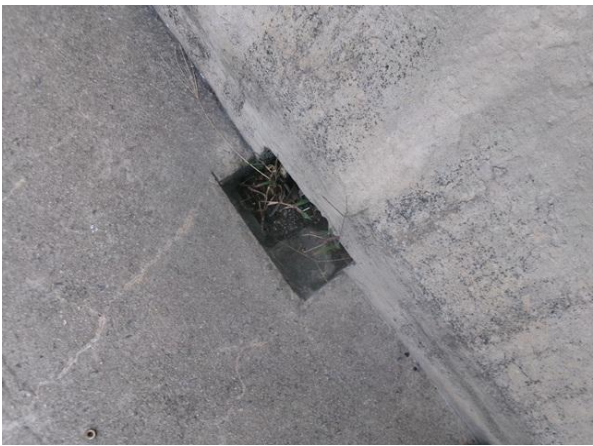
| 배수시설 | | | |
|---|---|---|---|
| 손상현황 | • S5 배수구 막힘 | 손상현황 | • S1 배수관 상태양호 |
| 원 인 | • 비산물 퇴적, 공용기간 증가 | 원 인 | • - |

| 배수시설 | | | |
|---|---|---|---|
| 조치방안 | • 정비(청소) | 조치방안 | • - |

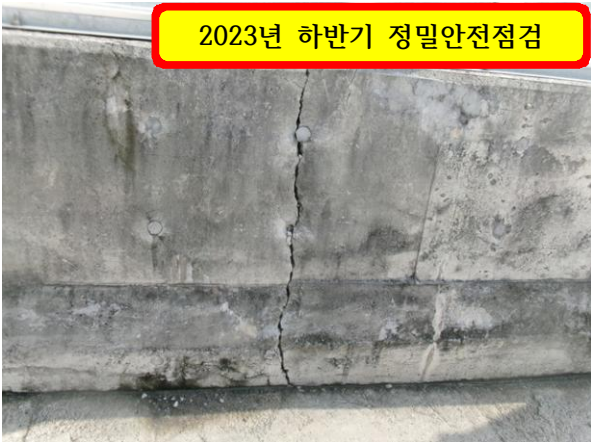
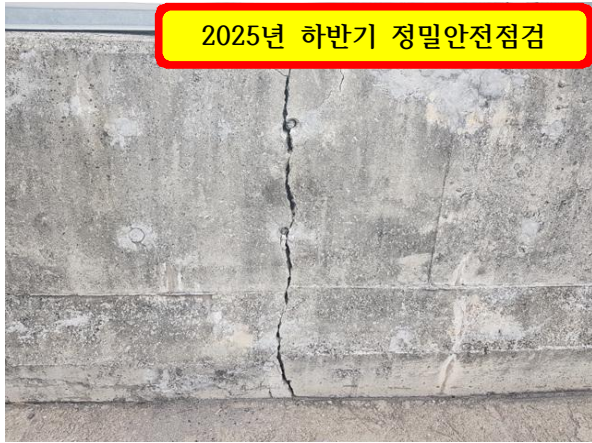
| 2023년 하반기 정밀안전점검 | | 2025년 하반기 정밀안전점검 | |

| 2023년 하반기 정밀안전점검 | | 2025년 하반기 정밀안전점검 | |
|---|---|---|---|
| 손상현황 | • S1 방호벽 접속부 이격(L=1.5m) | 손상현황 | • S1 방호벽 접속부 이격(L=1.5m) |
| 원 인 | • - | 원 인 | • 공용기간 증가, 접속부 침하 |

| 2023년 하반기 정밀안전점검 | | 2025년 하반기 정밀안전점검 | |
|---|---|---|---|
| 조치방안 | • - | 조치방안 | • 주의관찰 |

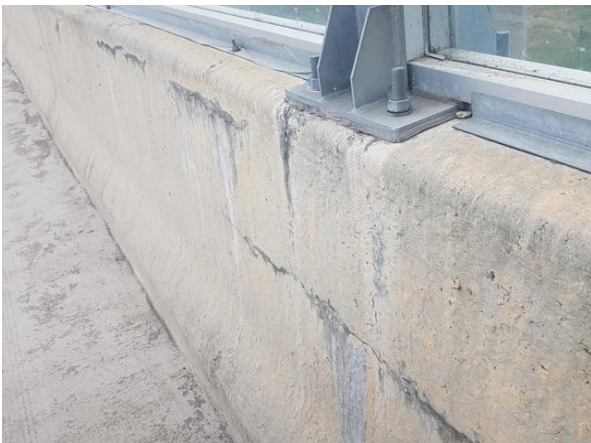
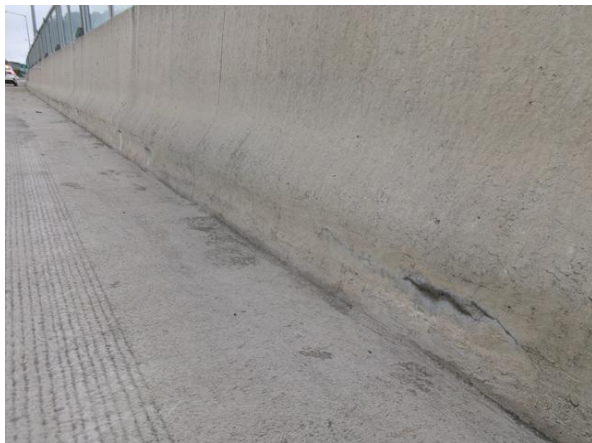
| 2023년 하반기 정밀안전점검 | | 2025년 하반기 정밀안전점검 | |
|---|---|---|---|
| 손상현황 | • S3 방호벽 백태(1.0×0.1) | 손상현황 | • S4 방호벽 균열(0.3mm미만) |
| 원 인 | • 습기흡착, 공용기간 증가 | 원 인 | • 건조수축, 거푸집 조기탈거 등 |

| 2023년 하반기 정밀안전점검 | | 2025년 하반기 정밀안전점검 | |
|---|---|---|---|
| 조치방안 | • 표면처리 | 조치방안 | • 주의관찰 |

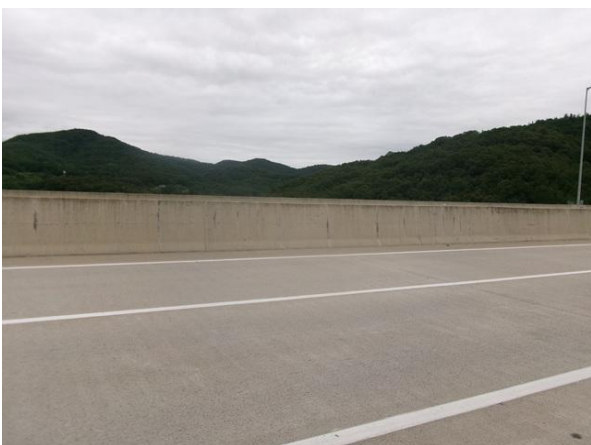
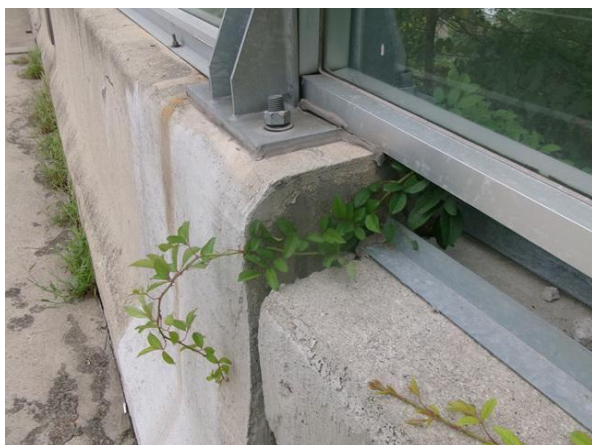
| 2023년 하반기 정밀안전점검 | | 2025년 하반기 정밀안전점검 | |
|---|---|---|---|
| 손상현황 | • S5 중앙분리대 균열(0.2mm/1.5m) | 손상현황 | • S5 방호벽 접속부 단차(L=1.5m) |
| 원 인 | • 건조수축, 거푸집 조기탈거 등 | 원 인 | • 공용기간 증가, 접속부 침하 |

| 2023년 하반기 정밀안전점검 | | 2025년 하반기 정밀안전점검 | |
|---|---|---|---|
| 조치방안 | • 주의관찰 | 조치방안 | • 주의관찰 |

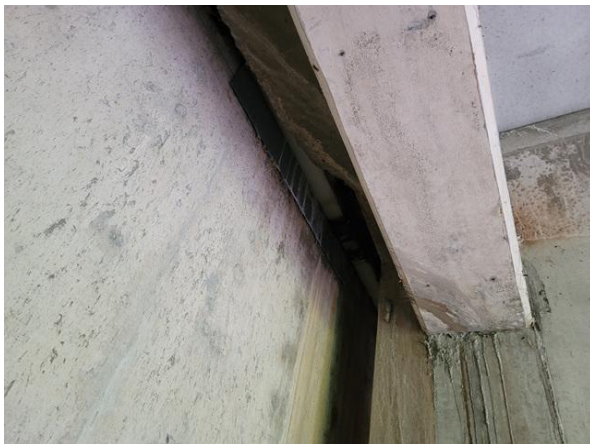
손상현황 • S1 파손 및 철근노출(0.5×2.0)

원 인 • 시공미흡, 다짐미흡 등

조치방안 • 단면보수+방청

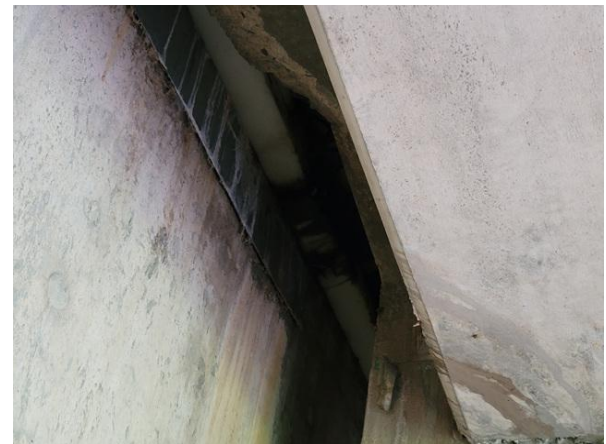
손상현황 • S1 파손 및 철근노출(0.5×2.0)

원 인 • 시공미흡, 다짐미흡 등

조치방안 • 단면보수+방청

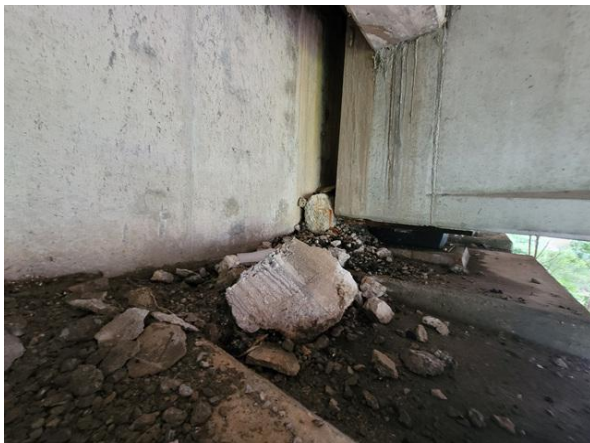
손상현황 • S1 파손 및 철근노출(0.5×2.0)

원 인 • 시공미흡, 다짐미흡 등

조치방안 • 단면보수+방청

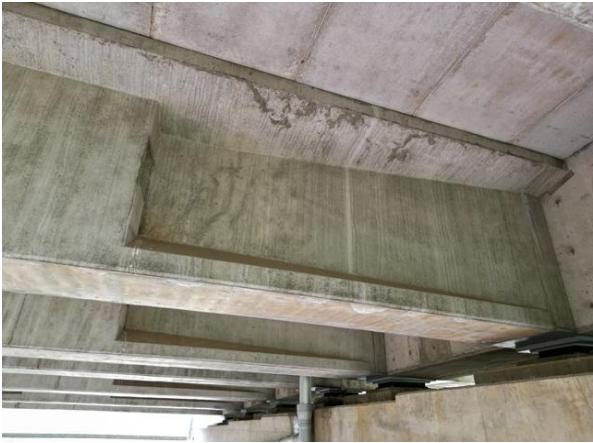
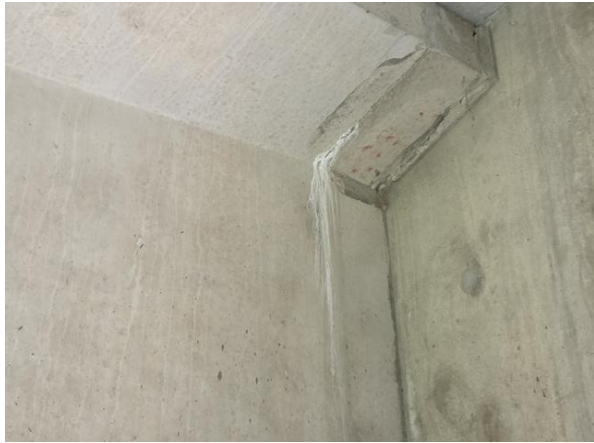
| 거더 | | | |
|---|---|---|---|
| 손상현황 | • S1 균열부백태 (0.1×0.5) | 손상현황 | • S4 백균열부백태 (0.1×0.5) |
| 원 인 | • 우수유입, 습기흡착 등 | 원 인 | • 우수유입, 습기흡착 등 4/63 |

| 거더 | | | |
|---|---|---|---|
| 조치방안 | • 표면처리 | 조치방안 | • 표면처리 |

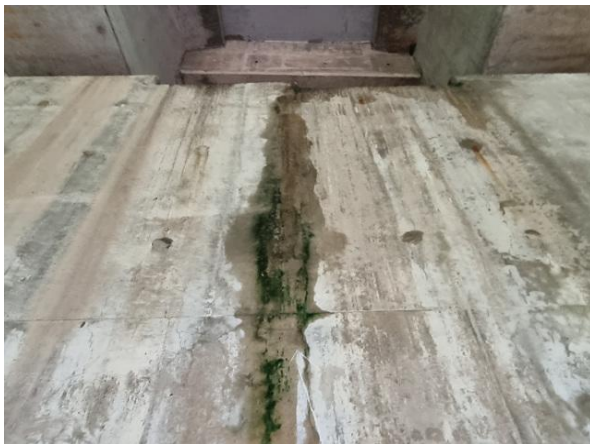
손상현황 • A1 균열(0.3mm이상)  
원 인 • 건조수축, 거푸집 조기탈거 등  
조치방안 • 주입보수

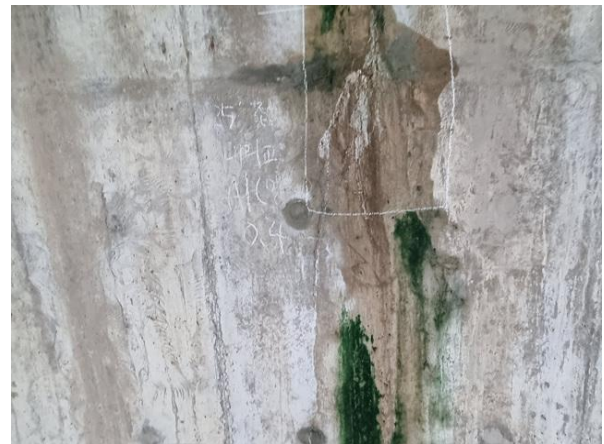
손상현황 • A1 백태(0.3×0.5)  
원 인 • 우수유입, 습기흡착 등  
조치방안 • 표면처리

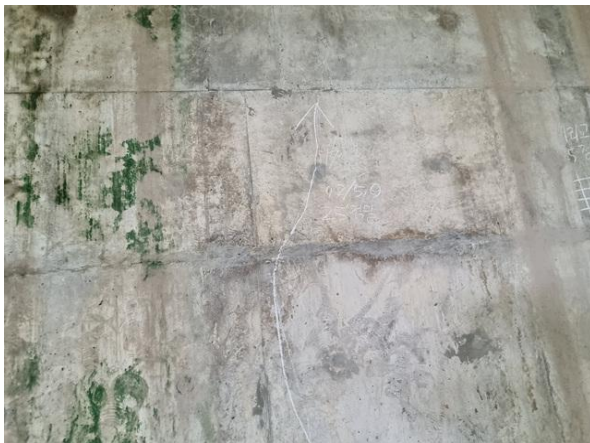
손상현황 • A1 균열(0.3mm미만)  
원 인 • 건조수축, 거푸집 조기탈거 등  
조치방안 • 표면처리

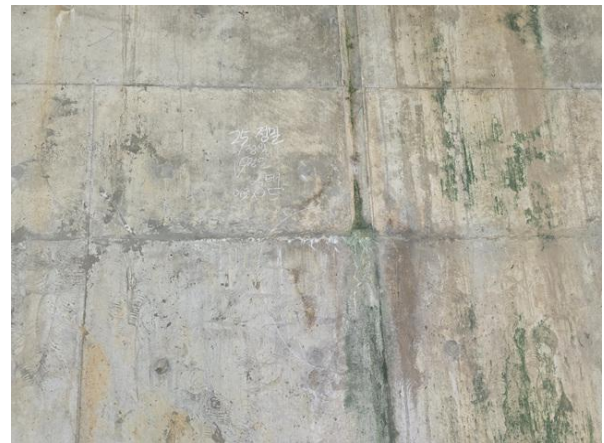
손상현황 • A1 백태(0.3×0.5)  
원 인 • 우수유입, 습기흡착 등  
조치방안 • 표면처리

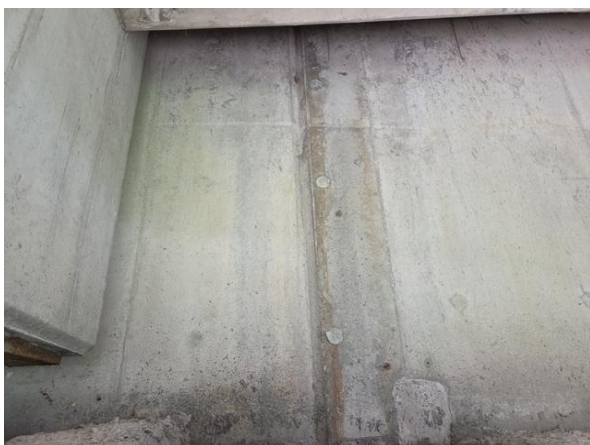
손상현황 • A2 균열(0.3mm이상) 2/52  
원 인 • 건조수축, 거푸집 조기탈거 등  
조치방안 • 주입보수

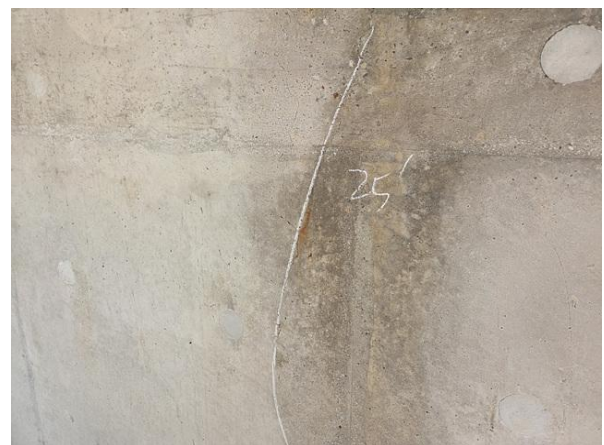
손상현황 • A2 균열(0.3mm미만) 6/53  
원 인 • 건조수축, 거푸집 조기탈거 등  
조치방안 • 표면처리

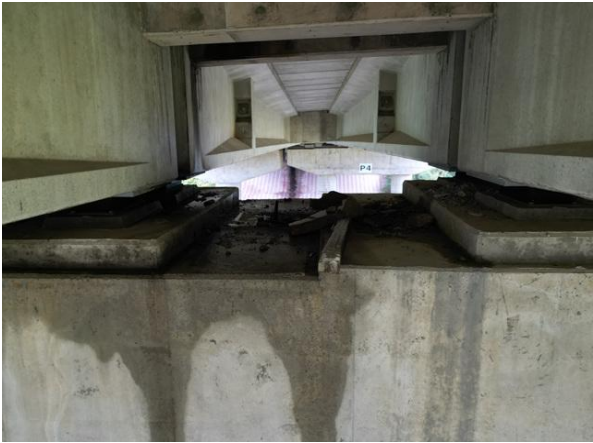
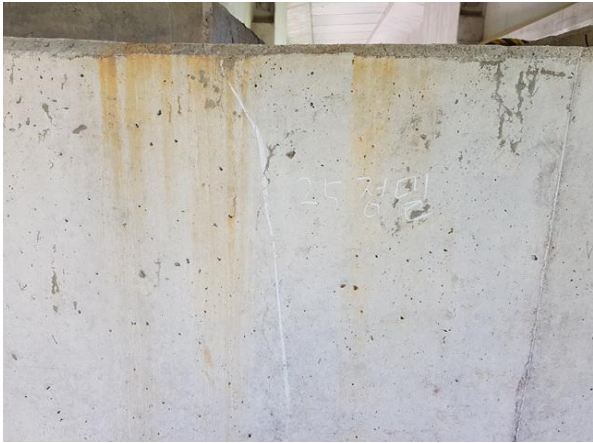
| 교각 | | | |
|---|---|---|---|
| 손상현황 | • P3 폐자재 적치 1EA | 손상현황 | • P4 균열(0.3mm미만) |
| 원 인 | • 시공미흡 등 | 원 인 | • 건조수축, 거푸집 조기탈거 등 |

| 교각 | | | |
|---|---|---|---|
| 조치방안 | • 정비 | 조치방안 | • 표면처리 |

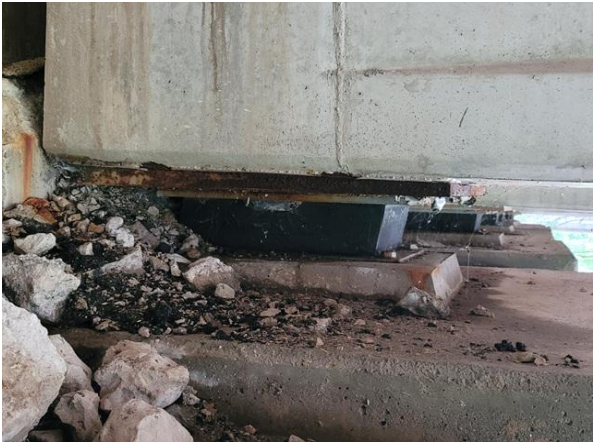
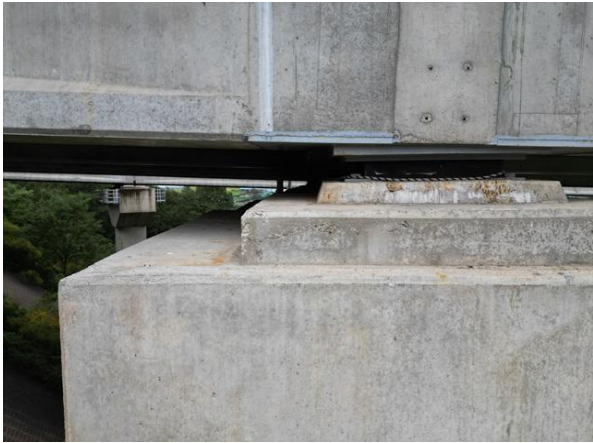
| 교량반침 | | | |
|---|---|---|---|
| 손상현황 | • A1-Sh3 플레이트 부식 | 손상현황 | • P1-Sh5 반침콘크리트 재료분리 (0.2×0.3) |
| 원 인 | • 공용기간 증가, 습기흡착 | 원 인 | • 다짐부족, 거푸집 조기탈거 |

| 교량반침 | | | |
|---|---|---|---|
| 조치방안 | • 재도장 | 조치방안 | • 단면보수 |

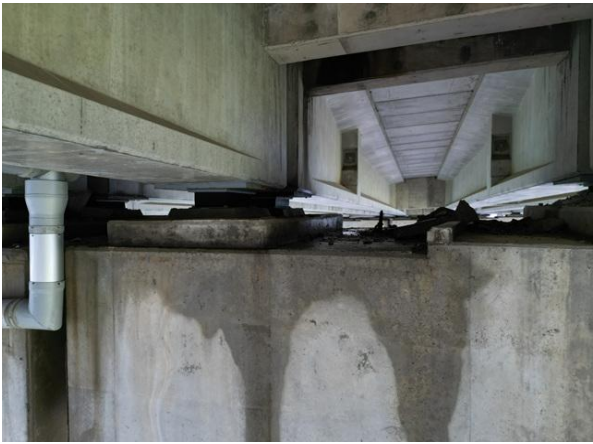
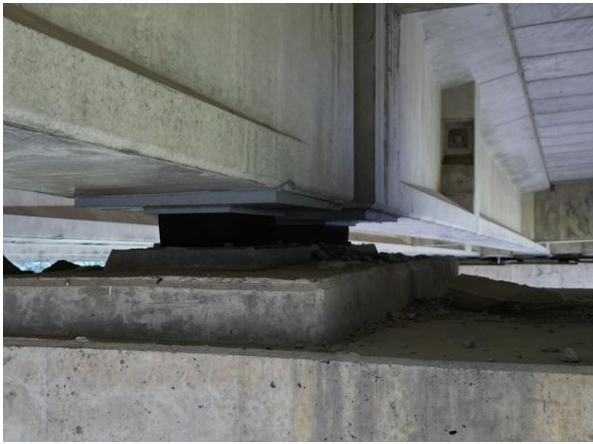
| 교량반침 | | | |
|---|---|---|---|
| 손상현황 | • P3-Sh1 플레이트 부식 | 손상현황 | • P3-Sh6 플레이트 부식 |
| 원 인 | • 공용기간 증가, 습기흡착 | 원 인 | • 공용기간 증가, 습기흡착 |

| 교량반침 | | | |
|---|---|---|---|
| 조치방안 | • 재도장 | 조치방안 | • 재도장 |

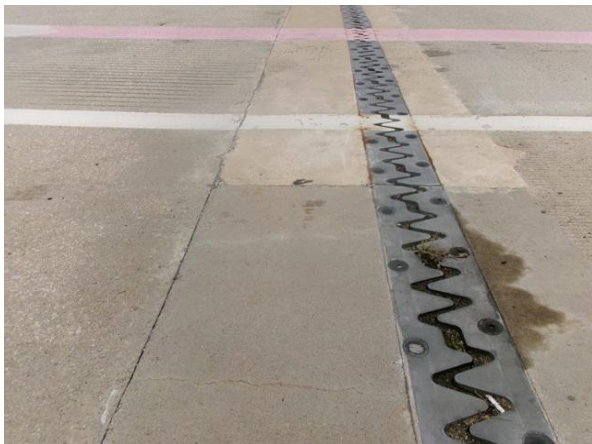
| 손상현황 | • A1 후타재 균열 |
| 원 인 | • 건조수축, 공용기간 증가, 차량윤하중 |

| 조치방안 | • 주의관찰 |

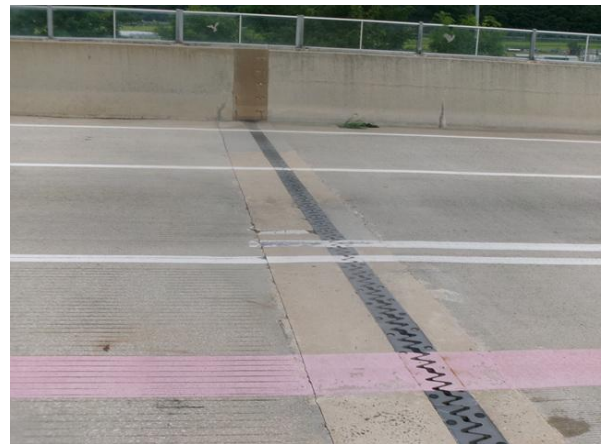
| 손상현황 | • A1 후타재 파손(0.2×0.5) |
| 원 인 | • 공용기간 증가, 차량윤하중 |

| 조치방안 | • 단면보수 |

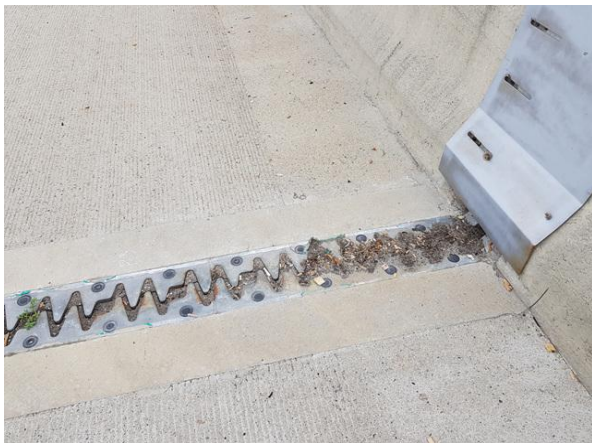
| 손상현황 | • P3 토사 퇴적(L=2.0m) |
| 원 인 | • 비산물 퇴적, 공용기간 증가 |

| 조치방안 | • 정비 |

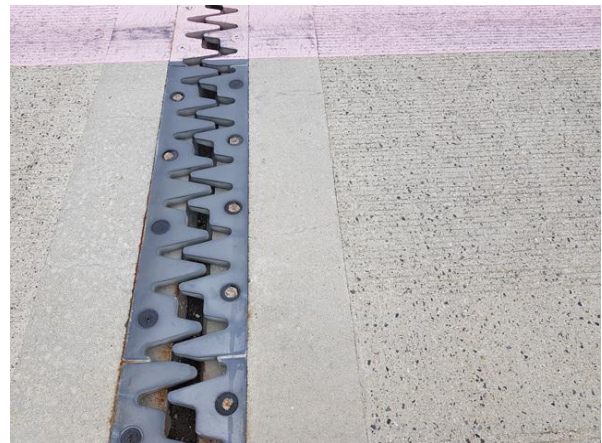
| 손상현황 | • P3 후타재 균열 |
| 원 인 | • 건조수축, 공용기간 증가, 차량윤하중 |

| 조치방안 | • 주의관찰 |

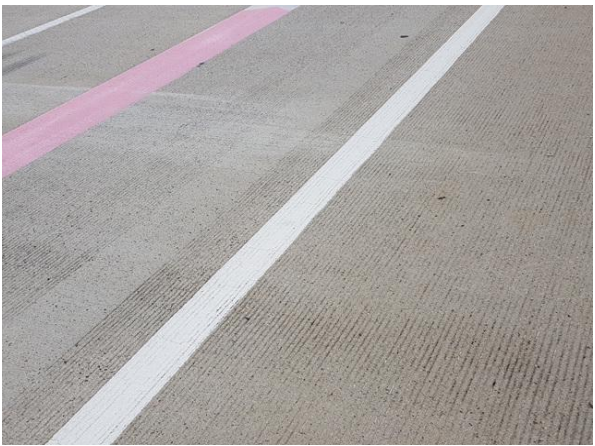
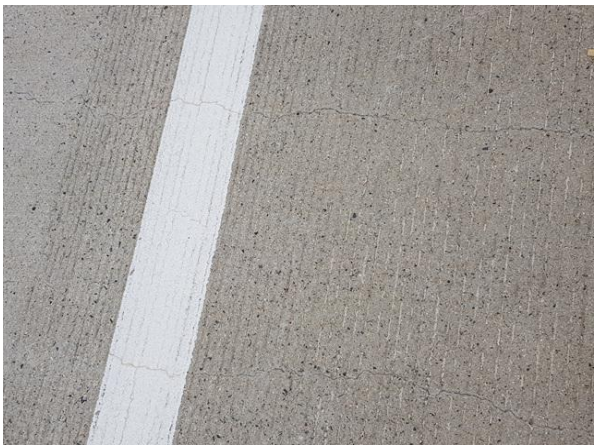
| 교면포장 | | | |
|---|---|---|---|
| 손상현황 | • S5 망상균열(20.0×3.0) | 손상현황 | • S5 망상균열(20.0×3.0) |
| 원 인 | • 공용기간 증가, 차량운하중 | 원 인 | • 공용기간 증가, 차량운하중 |

| 교면포장 | | | |
|---|---|---|---|
| 조치방안 | • 표면처리 | 조치방안 | • 표면처리 |

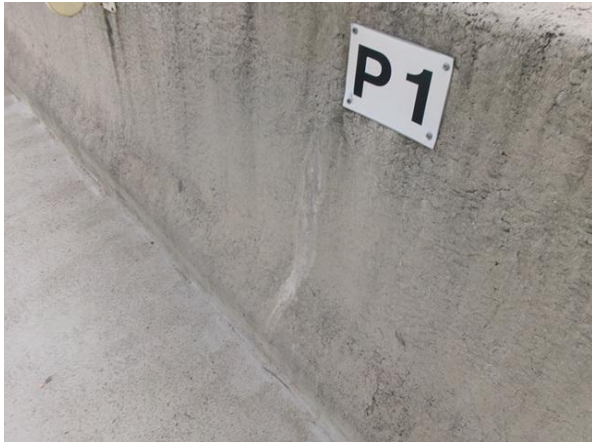
| 손상현황 | • S2 균열부백태 (0.1×1.0) | 손상현황 | • S1 방호벽 상대양호 |
| 원 인 | • 우수유입, 습기흡착 등 | 원 인 | • - |

| 조치방안 | • 표면처리 | 조치방안 | • - |
