군 위JCT R-A4교

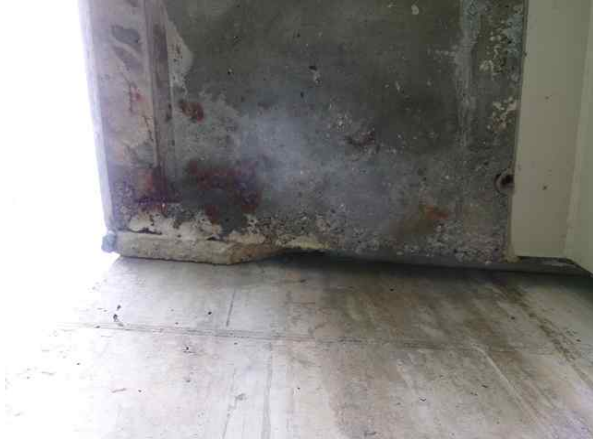
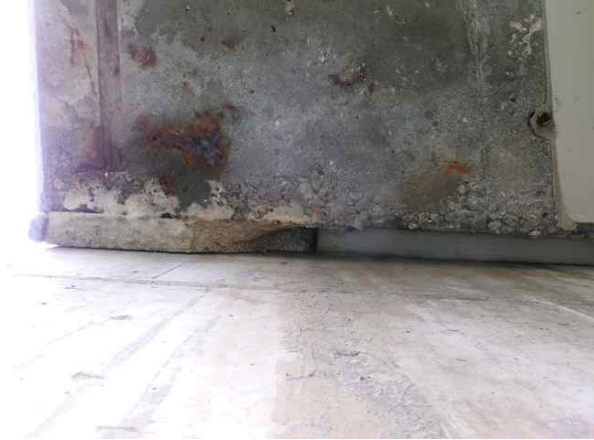
| 손상현황 | • S1 재료분리 및 철근노출(0.5×0.1) | 손상현황 | • S1 재료분리 및 철근노출(0.5×0.1) |
| 원 인 | • 시공미흡, 다짐미흡 등 | 원 인 | • 시공미흡, 다짐미흡 등 |

| 조치방안 | • 단면보수(방청) | 조치방안 | • 단면보수(방청) |

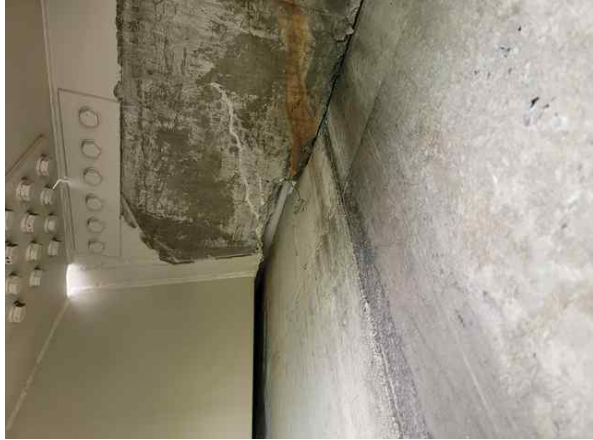
| 손상현황 | • S1 파손(0.3×0.1) | 손상현황 | • S1 파손(0.2×0.1) |
| 원 인 | • 시공미흡, 외부충격 등 | 원 인 | • 시공미흡, 외부충격 등 5137 |

| 조치방안 | • 단면보수 | 조치방안 | • 단면보수 |

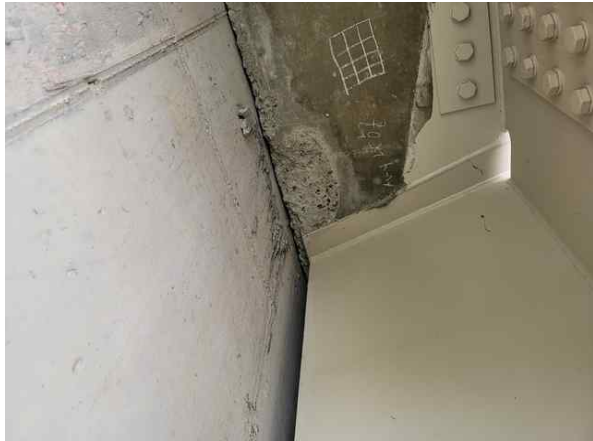
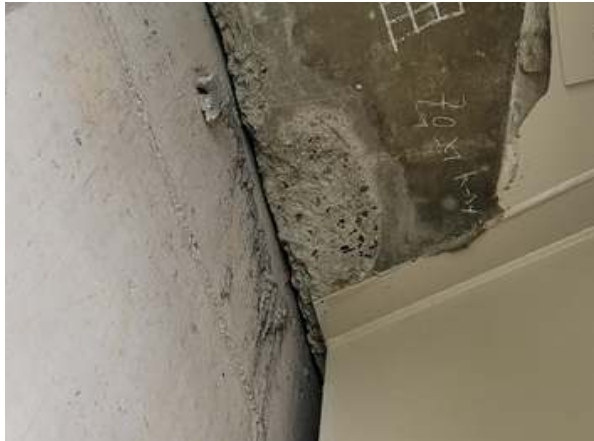
| 손상현황 | • S1 파손(0.2×0.4) | 손상현황 | • S1 파손(0.2×0.4) |
| 원 인 | • 시공미흡, 외부충격 등 | 원 인 | • 시공미흡, 외부충격 등 |

| 조치방안 | • 단면보수 | 조치방안 | • 단면보수 |

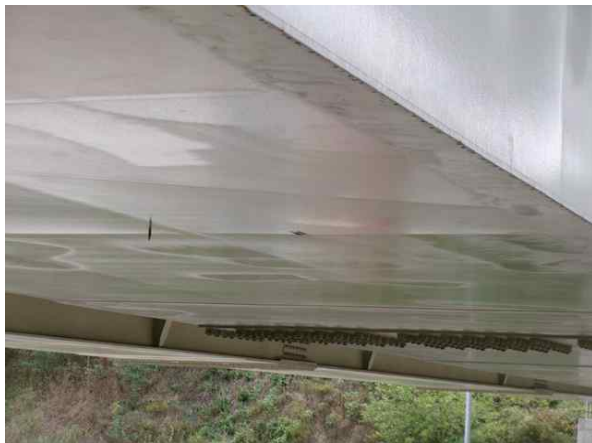
손상현황 • S1-G2 거더외부 도장긁힘 (0.1×0.1)

원 인 • 시공미흡, 물리적충격 등

조치방안 • 재도장

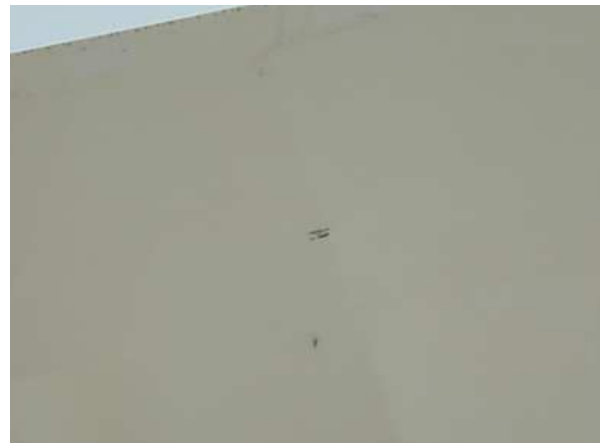
손상현황 • S1-G2 거더외부 도장긁힘 (0.1×0.1)

원 인 • 시공미흡, 물리적충격 등

조치방안 • 재도장

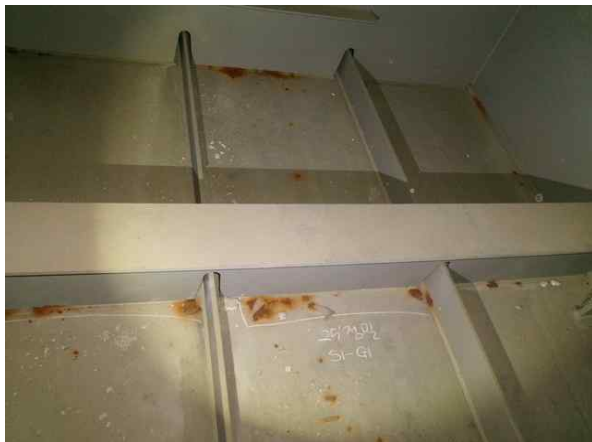
손상현황 • S1-G1 거더내부 부식 (0.1×0.5)

원 인 • 외부 우수유입, 도장미흡부 습기흡착 등

조치방안 • 재도장

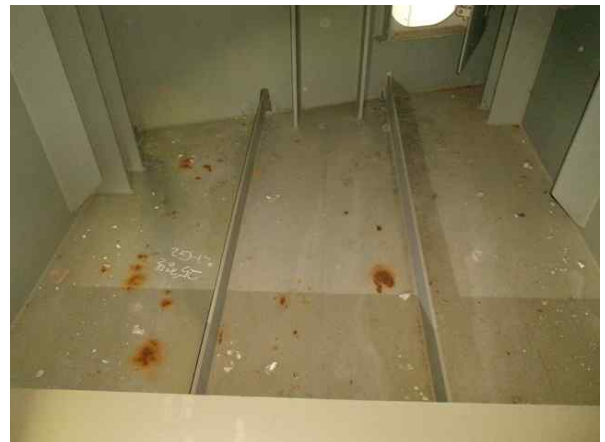
손상현황 • S1-G2 거더내부 부식 (1.5×0.5)

원 인 • 외부 우수유입, 도장미흡부 습기흡착 등

조치방안 • 재도장

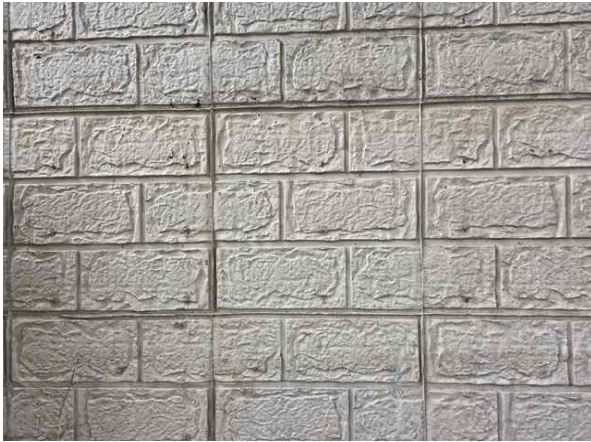
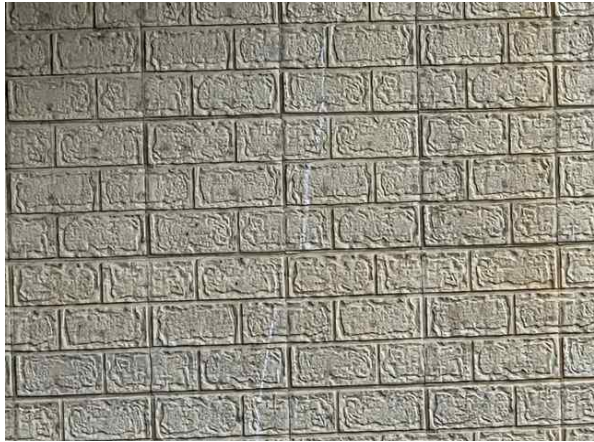
| 교대 | | | |
|---|---|---|---|
| 손상현황 | • A1 재균열 (0.3mm미만) | 손상현황 | • A1 재균열 (0.3mm미만) |
| 원 인 | • 건조수축, 보수미흡 등 <span style="color: red;">△4%</span> | 원 인 | • 건조수축, 보수미흡 등 <span style="color: red;">△3%</span> |

| 교대 | | | |
|---|---|---|---|
| 조치방안 | • 표면처리 | 조치방안 | • 표면처리 |

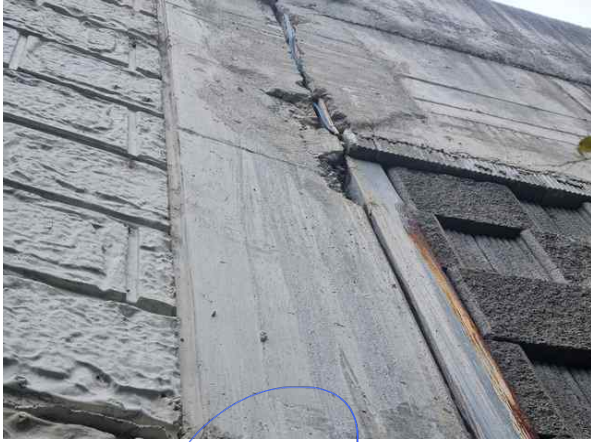
| 교대 | | | |
|---|---|---|---|
| 손상현황 | • A2 날개벽 재료분리 (0.2×0.5) | 손상현황 | • A2 날개벽 파손 (0.1×0.4) |
| 원 인 | • 다짐미흡, 보수미흡 등 | 원 인 | • 외부충격 등 |

| 교대 | | | |
|---|---|---|---|
| 조치방안 | • 단면보수 | 조치방안 | • 단면보수 |

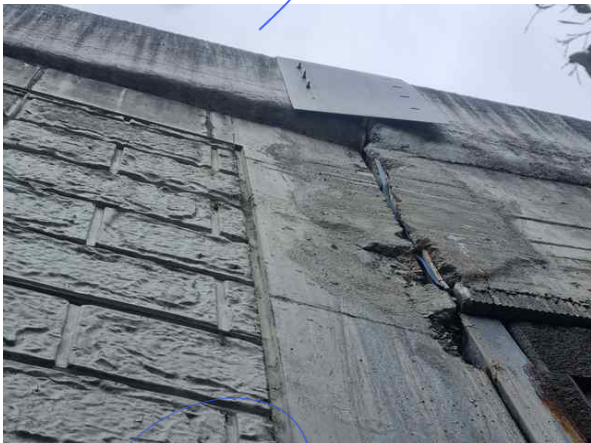
| 교대 | | | |
|---|---|---|---|
| 손상현황 | • A2 날개벽 박락 (0.2×0.5) | 손상현황 | • A2 누수흔적 (1.0×4.0m) |
| 원 인 | • 보수미흡 등 | 원 인 | • 외부 우수유입 등 |

| 교대 | | | |
|---|---|---|---|
| 조치방안 | • 단면보수 | 조치방안 | • 주의관찰 |

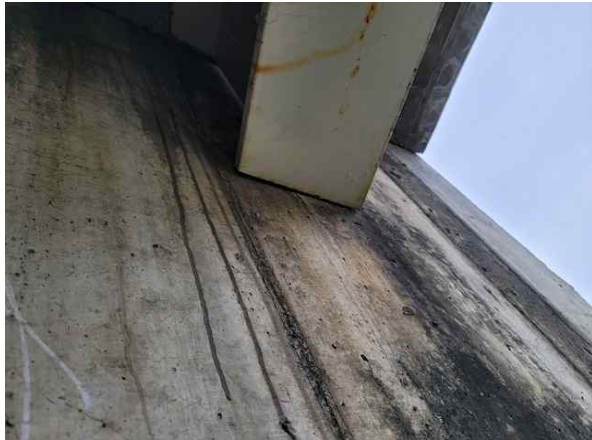
| 손상현황 | • A2 파손(0.5×0.1) |
| 원 인 | • 중차량 반복통행으로 인한 윤하중 등 |

| 조치방안 | • 주의관찰 |

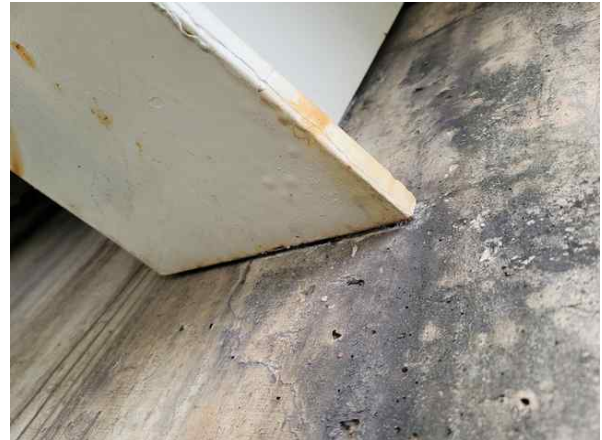
| 손상현황 | • A2 파손(0.5×0.1) |
| 원 인 | • 중차량 반복통행으로 인한 윤하중 등 |

| 조치방안 | • 주의관찰 |

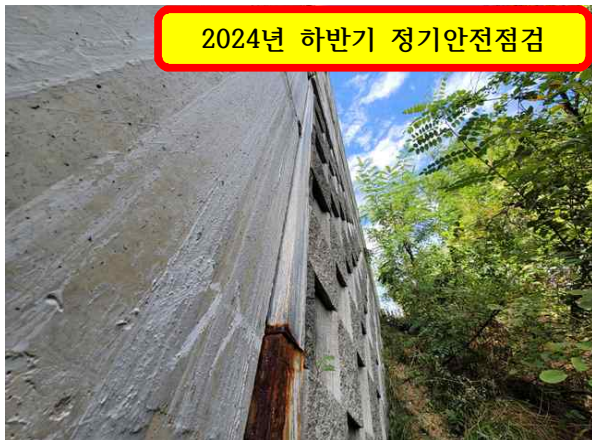
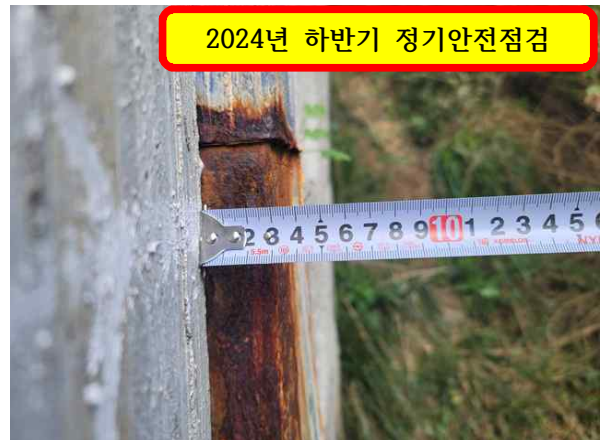
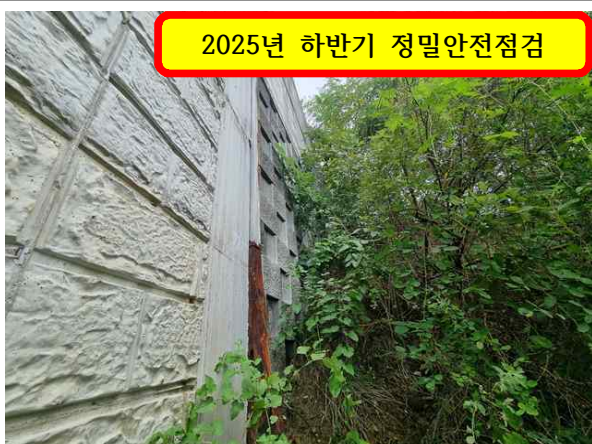
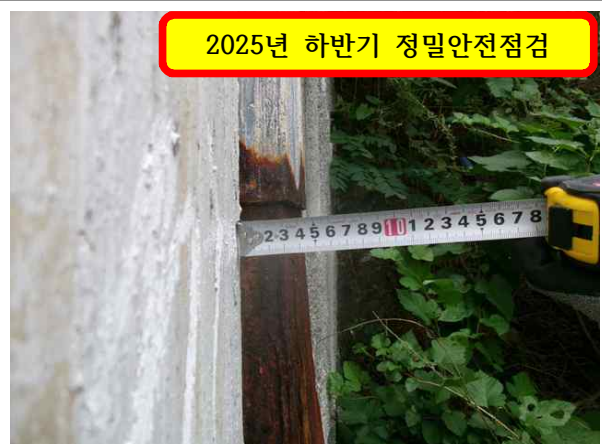
| 손상현황 | • A2 밀림(T=3.0cm) |

| 손상현황 | • A2 밀림(T=3.0cm) |
| 원 인 | • 성토부 다짐미흡, 초기 안정침하 등 |

| 조치방안 | • 주의관찰 |

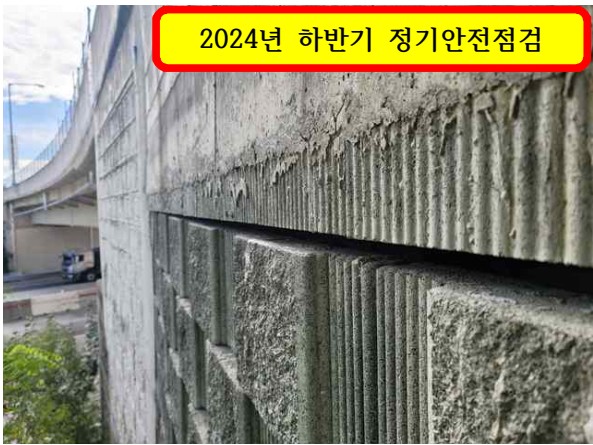
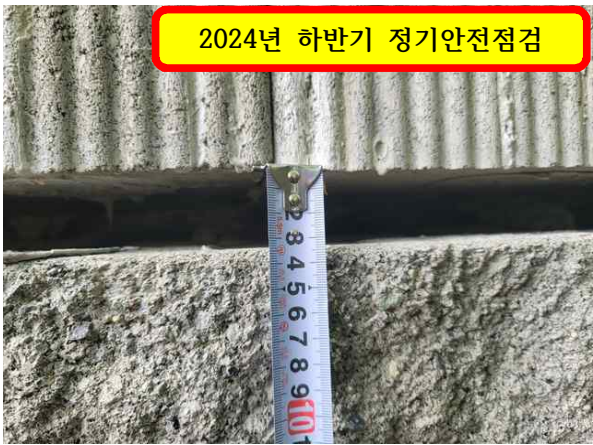
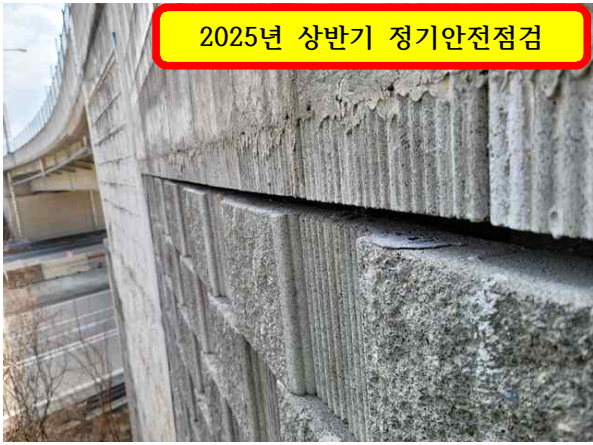
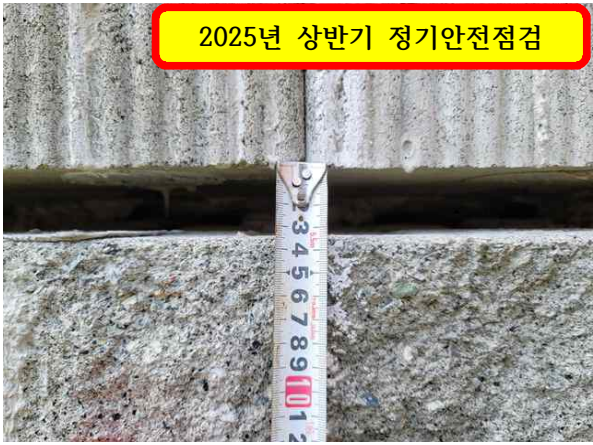
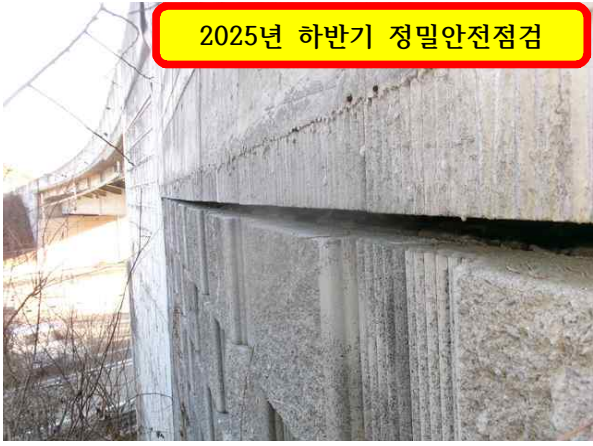
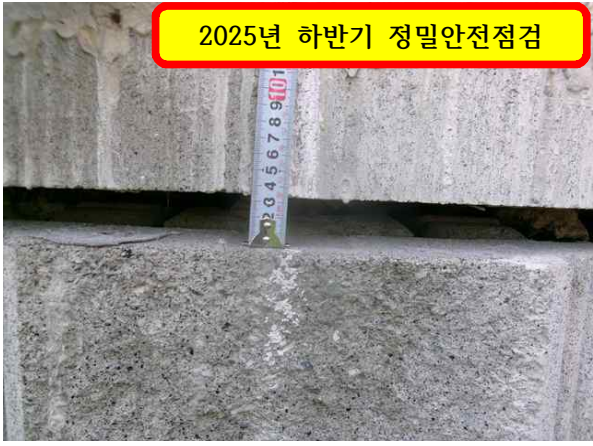
| 교대 | | | |
|---|---|---|---|
| 손상현황 | • A2 블록이격 (T=3.4cm) | 손상현황 | • A2 블록이격 (T=3.4cm) |
| 원 인 | • 성토부 다짐미흡, 초기 안정침하 등 | 원 인 | • 성토부 다짐미흡, 초기 안정침하 등 |

| 교대 | | | |
|---|---|---|---|
| 조치방안 | • 주의관찰 | 조치방안 | • 주의관찰 |

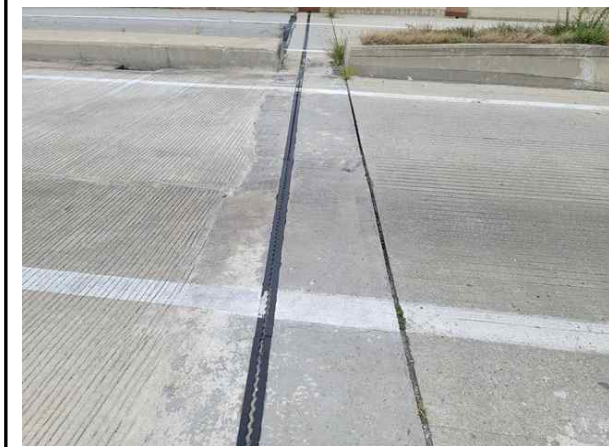
- A1 본선방향 후타재 균열
- 건조수축, 거푸집 조기탈거 등
- 주의관찰

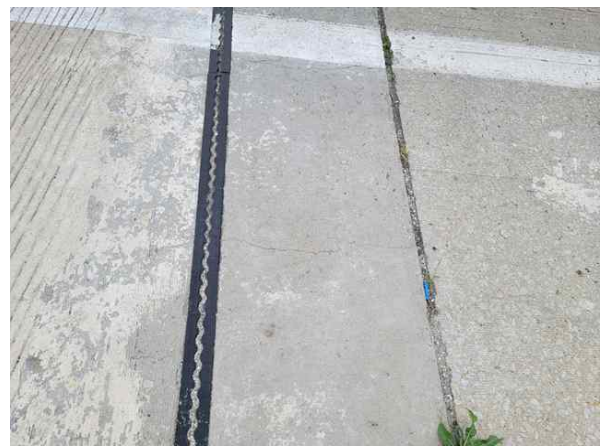
- A1 본선방향 후타재 균열
- 건조수축, 거푸집 조기탈거 등
- 표면처리

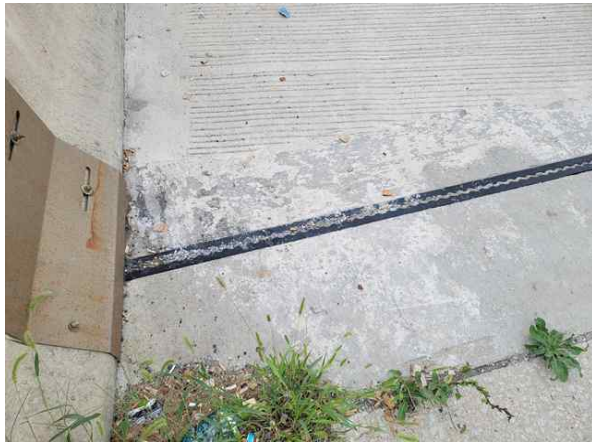
- A1 본선방향 이물질 퇴적(L=1.0m)
- 공용기간 증가, 비산먼지 퇴적 등
- 정비

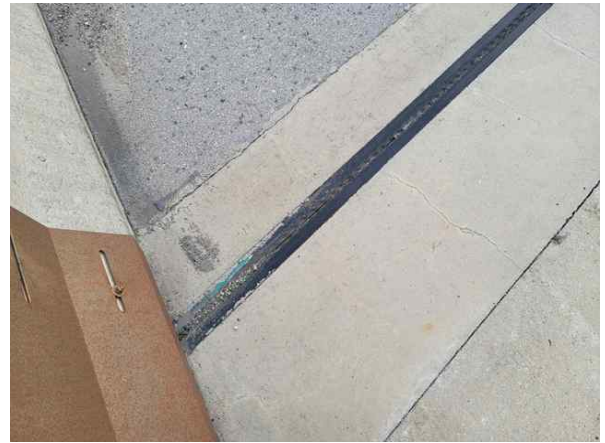
- A2 중앙고속방향 이물질 퇴적(L=1.0m)
- 공용기간 증가, 비산먼지 퇴적 등
- 정비

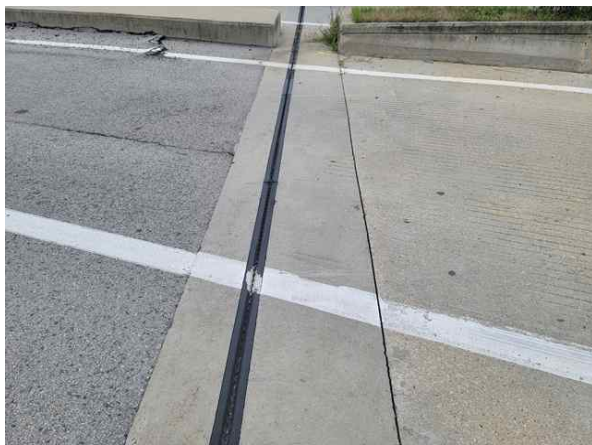
- A2 중앙고속 방향 후타재 균열
- 건조수축, 거푸집 조기탈거 등
- 주의관찰

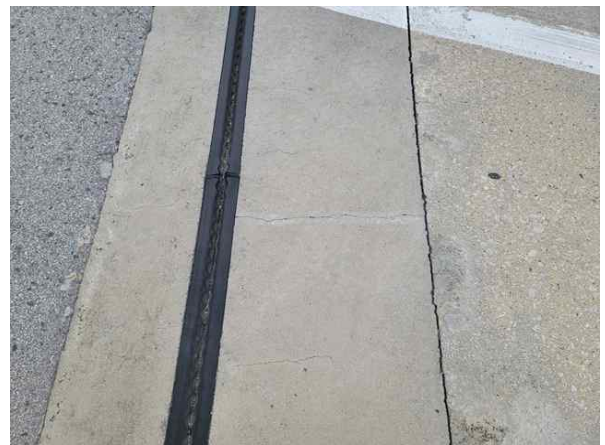
- A2 중앙고속 방향 후타재 균열
- 공용기간증가, 시공미흡
- 정비

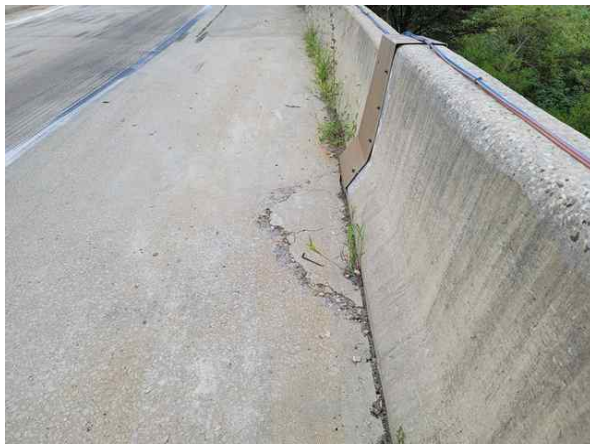
| 손상현황 | • S1 본선방향 접속도로 파손(0.5×1.0) |
| 원 인 | • 마감미흡, 열화 등 |

| 조치방안 | • 단면보수 |

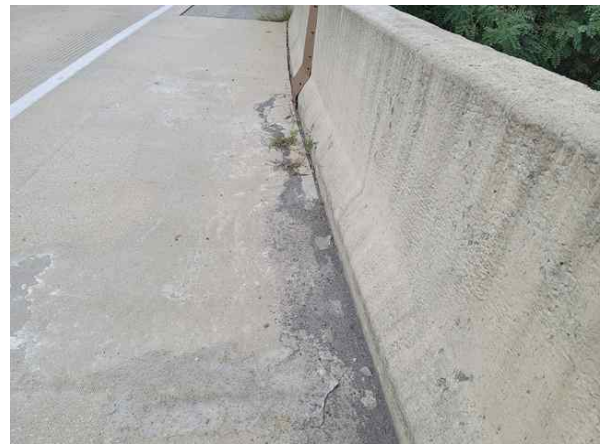
| 손상현황 | • S1 중앙고속 접속도로 박리(2.0×0.3) |
| 원 인 | • 마감미흡, 열화 등 |

| 조치방안 | • 단면보수 |

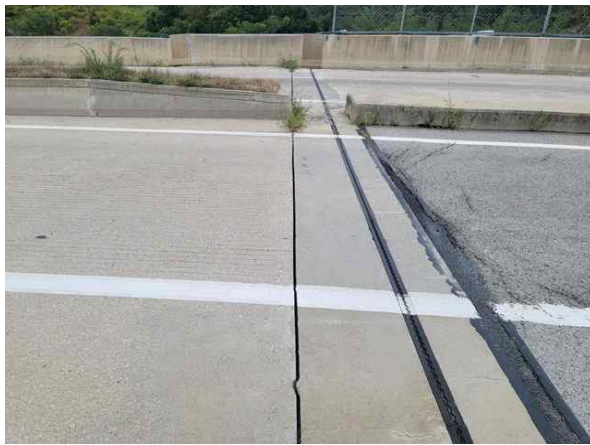
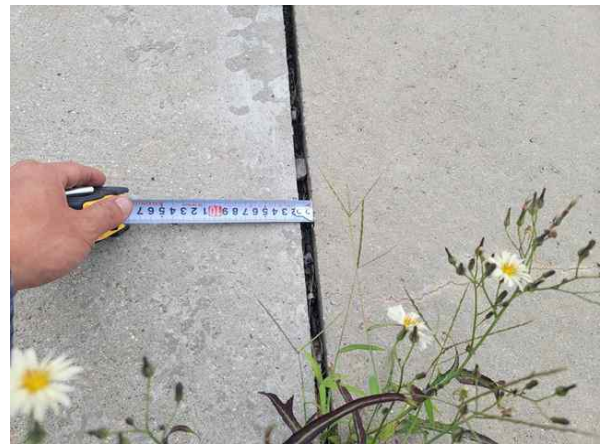
| 손상현황 | • S1 후타재 접속부 이격(T=15mm) |
| 원 인 | • 초기침하, 시공미흡 등 |

| 조치방안 | • 주의관찰 |

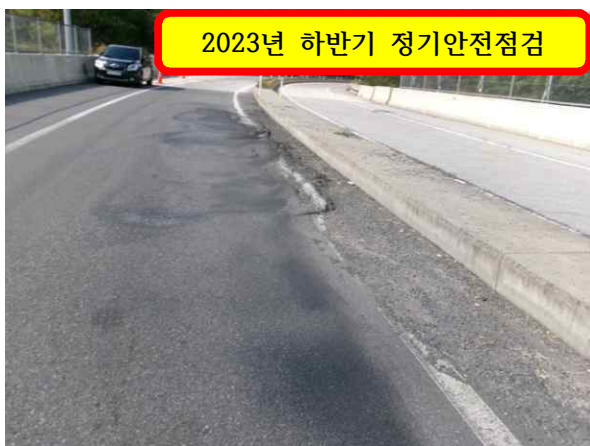
| 손상현황 | • S1 본선방향 보수부 소성변형(7.0×50.0) |

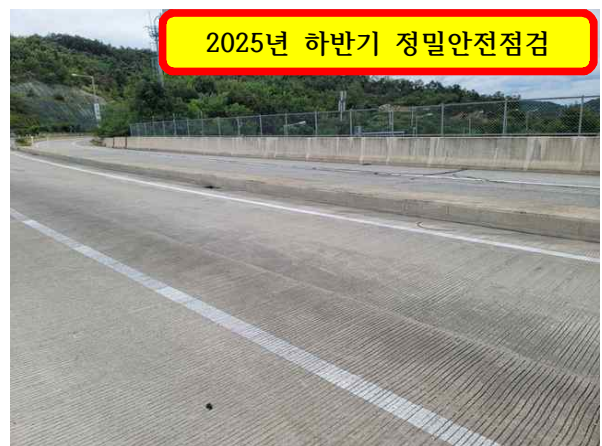
| 손상현황 | • S1 본선방향 재포장 |

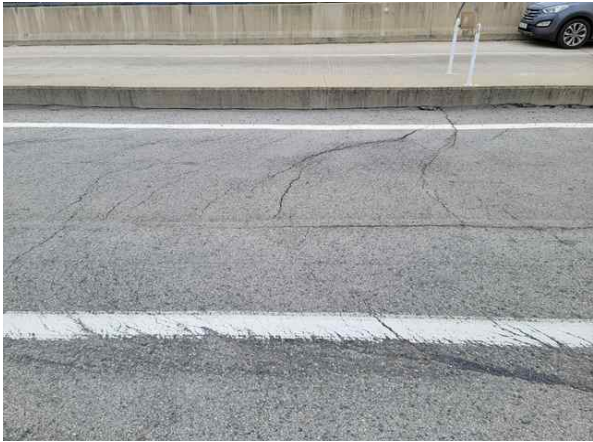
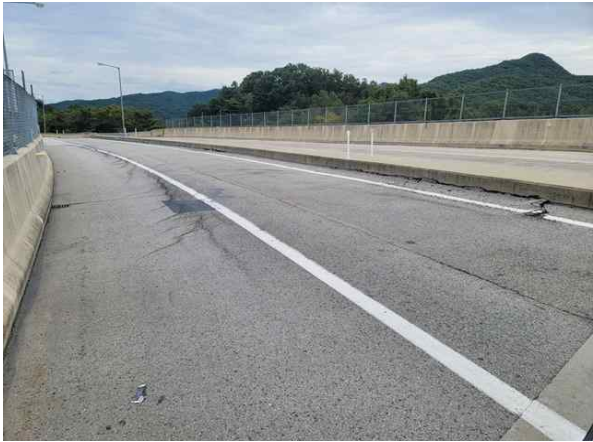
| 교면포장 | | | |
|---|---|---|---|
| 손상현황 | • S1 중앙고속 아스콘 밀림 및 파손(전구간) | 손상현황 | • S1 중앙고속 아스콘 밀림 및 파손(전구간) |
| 원 인 | • 시공미흡, 중차량 반복통행 하중 등 | 원 인 | • 시공미흡, 중차량 반복통행 하중 등 |

| 교면포장 | | | |
|---|---|---|---|
| 조치방안 | • 재포장 | 조치방안 | • 재포장 |

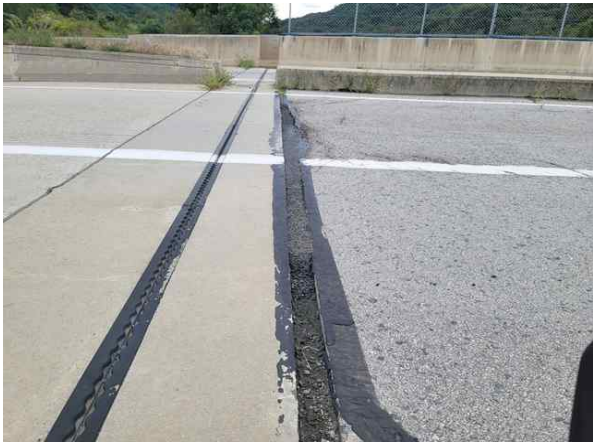
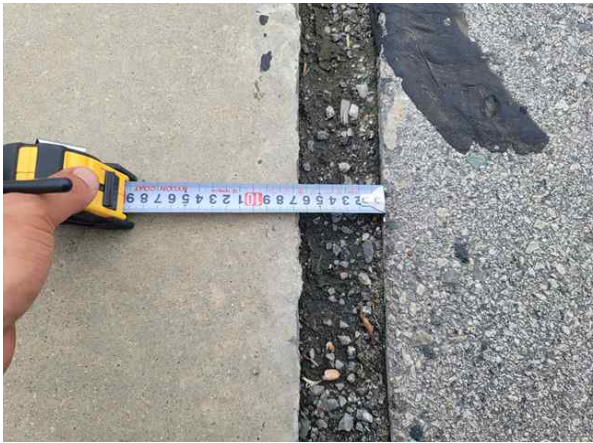
| 교면포장 | | | |
|---|---|---|---|
| 손상현황 | • S1 중앙고속 아스콘 밀림 및 파손(전구간) | 손상현황 | • S1 중앙고속 아스콘 밀림 및 파손(전구간) |
| 원 인 | • 시공미흡, 중차량 반복통행 하중 등 | 원 인 | • 시공미흡, 중차량 반복통행 하중 등 |

| 교면포장 | | | |
|---|---|---|---|
| 조치방안 | • 재포장 | 조치방안 | • 재포장 |

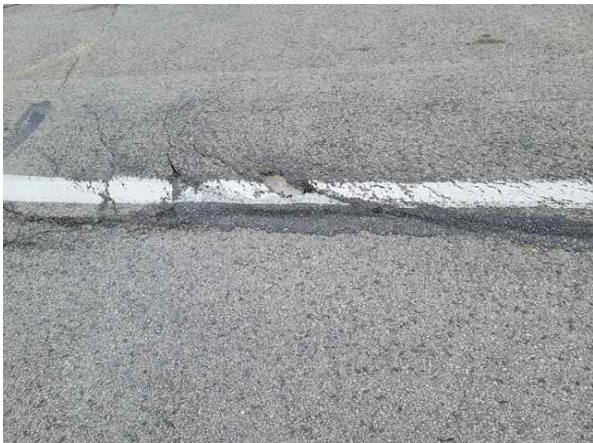
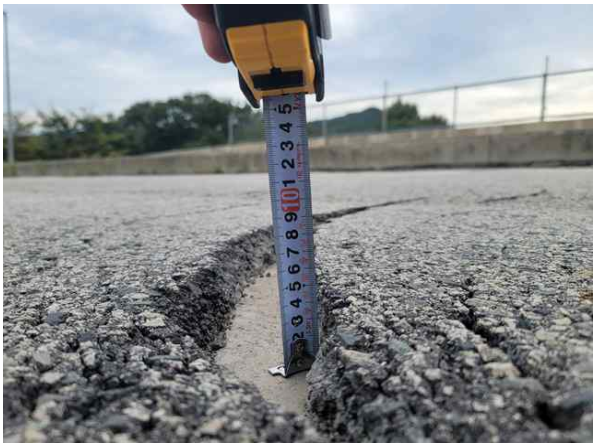
| 교면포장 | | | |
|---|---|---|---|
| 손상현황 | • S1 중앙고속 아스콘 밀림 및 파손(전구간) | 손상현황 | • S1 중앙고속 아스콘 밀림 및 파손(전구간) |
| 원 인 | • 시공미흡, 중차량 반복통행 하중 등 | 원 인 | • 시공미흡, 중차량 반복통행 하중 등 |

| 교면포장 | | | |
|---|---|---|---|
| 조치방안 | • 재포장 | 조치방안 | • 재포장 |

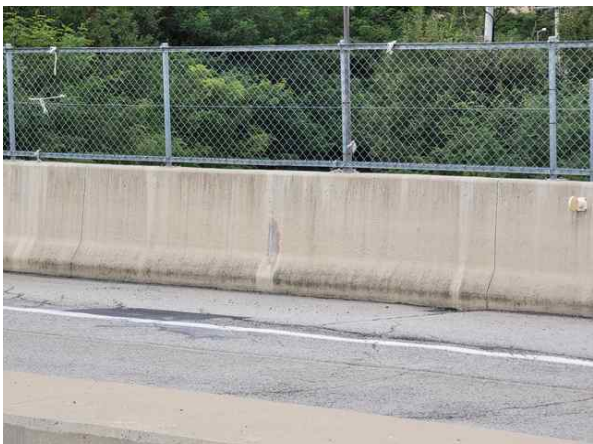
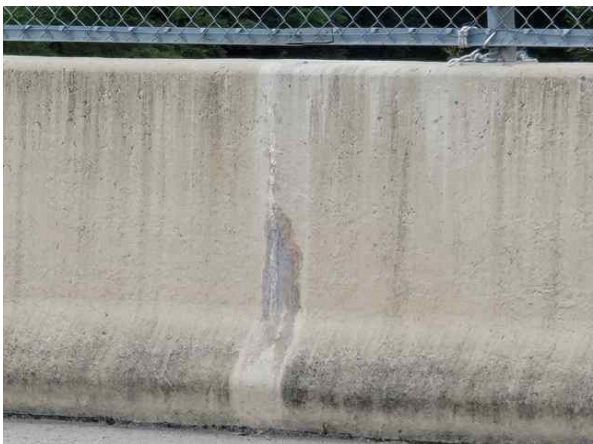
| 방호벽 및 중분대 | | | |
|---|---|---|---|
| 손상현황 | • S1 방호벽 균열부백태 (0.1×1.0) | 손상현황 | • S1 방호벽 균열부백태 (0.1×1.0) |
| 원 인 | • 손상부 우수유입, 습기흡착 등 | 원 인 | • 손상부 우수유입, 습기흡착 등 |

| 방호벽 및 중분대 | | | |
|---|---|---|---|
| 조치방안 | • 표면처리 | 조치방안 | • 표면처리 |
