상주영천고속도로 2024~2025년 시설물 안전점검 용역  
(2025년 하반기 정밀안전점검)

# 외 관 조 사 망 도

군위 JCT R-C교

2025.12

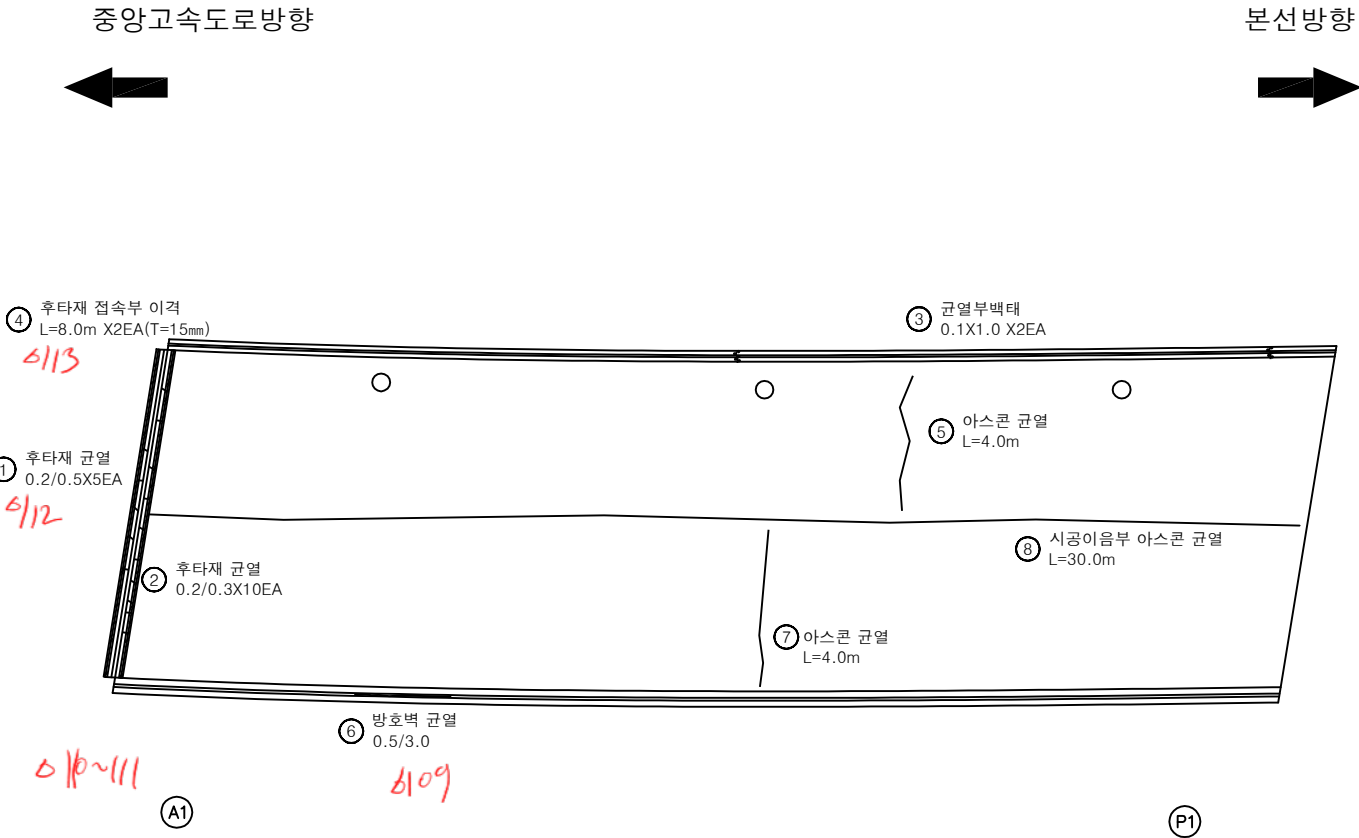
| 도 면 번 호 | 01 |

| 번호 | 구분 | 부재 | 손상내용 | 손상현황 | | | | | | 비 고 |
|---|---|---|---|---|---|---|---|---|---|---|
| 1 | 19하 | 신축이음 | 후타재 균열 | 0.2 | 0.5 | | 2.50 | m | 5 | |
| 2 | 19하 | 신축이음 | 후타재 균열 | 0.2 | 0.3 | | 3.00 | m | 10 | |
| 3 | 21하 | 방호벽 | 균열부백태 | | 0.1 | 1.0 | 0.20 | m <sup>2</sup> | 2 | |
| 4 | 23하 | 교면포장 | 후타재 접속부 이격 | | 8.0 | | 16.00 | m | 2 | (T=15mm) |
| 5 | 23하 | 교면포장 | 아스콘 균열 | | 4.0 | | 4.00 | m | 1 | |
| 6 | 23하 | 방호벽 | 방호벽 균열 | 0.5 | 3.0 | | 3.00 | m | 1 | |
| 7 | 24상 | 교면포장 | 아스콘 균열 | | 4.0 | | 4.00 | m | 1 | 손상증가 |
| 8 | 25하 | 교면포장 | 시공이음부 아스콘 균열 | 30.0 | | | 30.00 | m | 1 | |

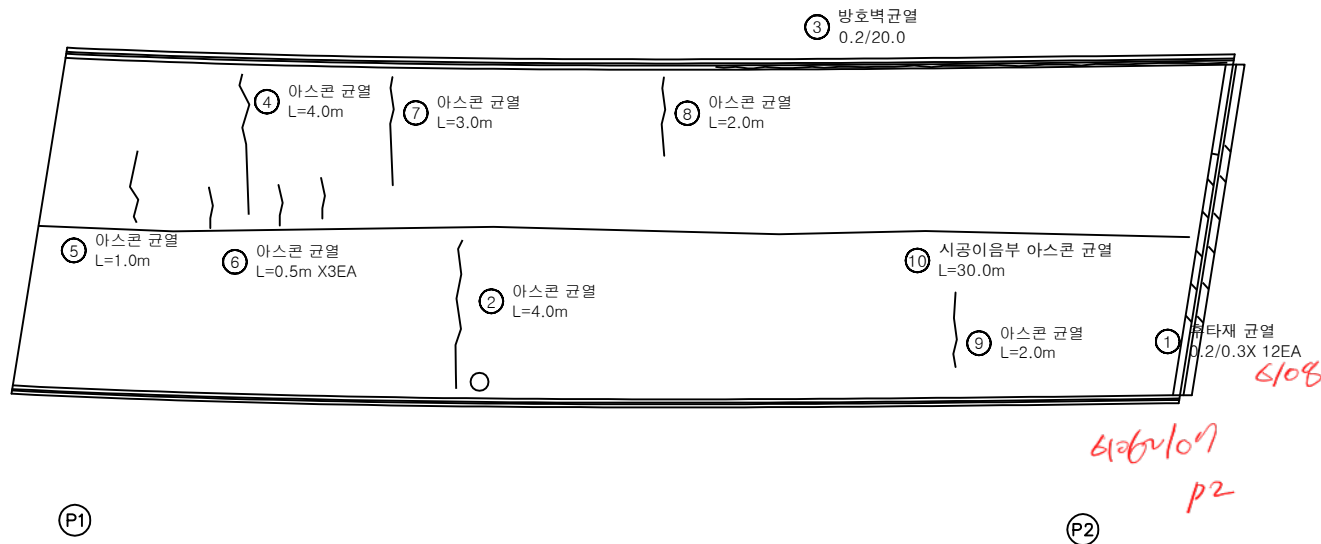
발 주 처  
상주영천고속도로(주)용역명  
상주영천고속도로 2024~2025년 시설물 안전점검 용역  
(2025년 하반기 정밀안전점검)점검기관  
(주)명성엔지니어링도면번호  
02

| 번호 | 구분 | 부재 | 손상내용 | 손상현황 | | | | | 비 고 |
|---|---|---|---|---|---|---|---|---|---|
| 1 | 19하 | 신축이음 | 후타재 균열 | 0.2 | 0.3 | | 3.60 | m | 12 |
| 2 | 21하 | 교면포장 | 아스콘 균열 | | 4.0 | | 4.00 | m | 1 |
| 3 | 21하 | 방호벽 | 방호벽 균열 | 0.2 | 20.0 | | 20.00 | m | 1 |
| 4 | 22하 | 교면포장 | 아스콘 균열 | | 4.0 | | 4.00 | m | 1 |
| 5 | 22하 | 교면포장 | 아스콘 균열 | | 1.0 | | 1.00 | m | 1 |
| 6 | 25하 | 교면포장 | 아스콘 균열 | | 0.5 | | 1.50 | m | 3 |
| 7 | 25하 | 교면포장 | 아스콘 균열 | | 3.0 | | 3.00 | m | 1 |
| 8 | 25하 | 교면포장 | 아스콘 균열 | | 2.0 | | 2.00 | m | 1 |
| 9 | 25하 | 교면포장 | 아스콘 균열 | | 2.0 | | 2.00 | m | 1 |
| 10 | 25하 | 교면포장 | 시공이음부 아스콘 균열 | 30.0 | | | 30.00 | m | 1 |

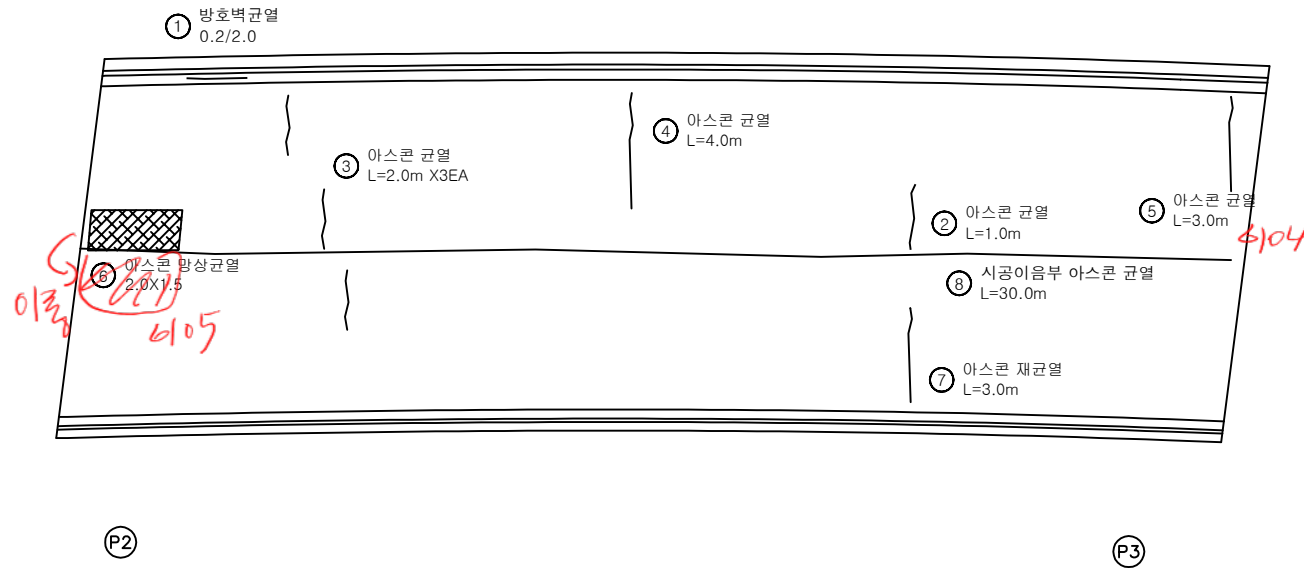
도면번호 03

| 번호 | 구분 | 부재 | 손상내용 | 손상현황 | | | | | | 비 고 |
|---|---|---|---|---|---|---|---|---|---|---|
| 1 | 19하 | 방호벽 | 방호벽 균열 | 0.2 | 2.0 | | 2.00 | m | 1 | |
| 2 | 21하 | 교면포장 | 아스콘 균열 | | 1.0 | | 1.00 | m | 1 | |
| 3 | 25하 | 교면포장 | 아스콘 균열 | | 2.0 | | 6.00 | m | 3 | |
| 4 | 25하 | 교면포장 | 아스콘 균열 | | 4.0 | | 4.00 | m | 1 | |
| 5 | 25하 | 교면포장 | 아스콘 균열 | | 3.0 | | 3.00 | m | 1 | |
| 6 | 25하 | 교면포장 | 아스콘 망상균열 | | 2.0 | 1.5 | 3.00 | m <sup>2</sup> | 1 | |
| 7 | 25하 | 교면포장 | 아스콘 재균열 | | 3.0 | | 3.00 | m | 1 | |
| 8 | 25하 | 교면포장 | 시공이음부 아스콘 균열 | | 30.0 | | 30.00 | m | 1 | |

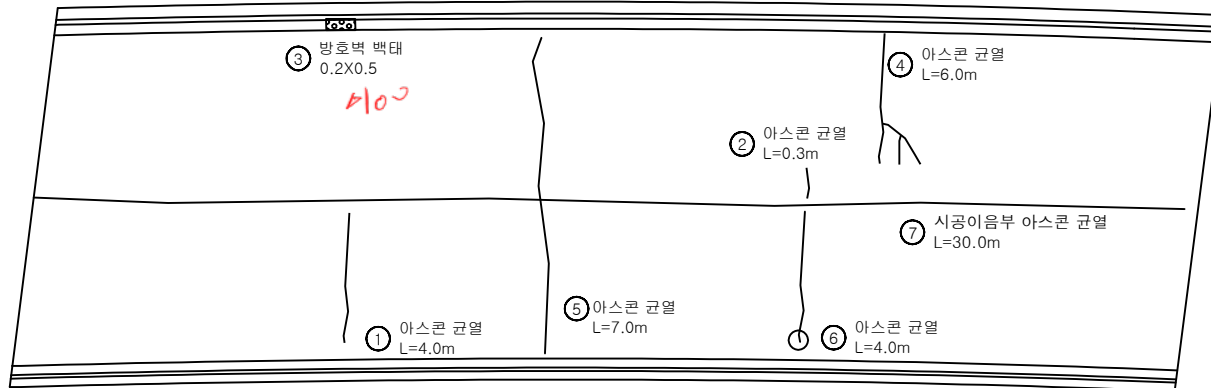
발 주 처  
상주영천고속도로(주)용역명  
상주영천고속도로 2024~2025년 시설물 안전점검 용역  
(2025년 하반기 정밀안전점검)점 검 기 관  
(주)명성엔지니어링도면번호  
05

| 번호 | 구분 | 부재 | 손상내용 | 손상현황 | | | | | 비 고 |
|---|---|---|---|---|---|---|---|---|---|
| 1 | 21하 | 교면포장 | 아스콘 균열 | | 4.0 | | 4.00 | m | 1 |
| 2 | 21하 | 교면포장 | 아스콘 균열 | | 0.3 | | 0.30 | m | 1 |
| 3 | 21하 | 방호벽 | 방호벽 백태 | | 0.2 | 0.5 | 0.10 | m <sup>2</sup> | 1 |
| 4 | 23하 | 교면포장 | 아스콘 균열 | | 6.0 | | 6.00 | m | 1 |
| 5 | 25하 | 교면포장 | 아스콘 균열 | | 7.0 | | 7.00 | m | 1 |
| 6 | 25하 | 교면포장 | 아스콘 균열 | | 4.0 | | 4.00 | m | 1 |
| 7 | 25하 | 교면포장 | 시공이음부 아스콘 균열 | | 30.0 | | 30.00 | m | 1 |

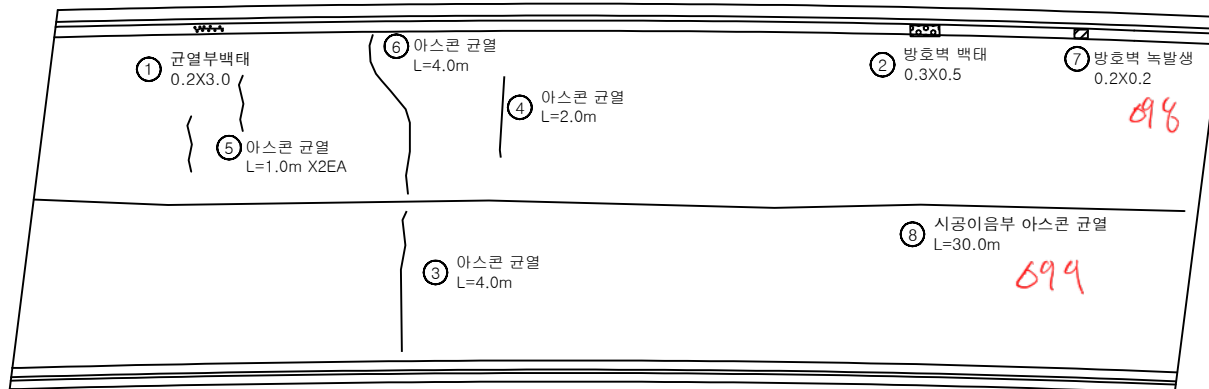
발주처  
상주영천고속도로(주)용역명  
상주영천고속도로 2024~2025년 시설물 안전점검 용역  
(2025년 하반기 정밀안전점검)점검기관  
(주)명성엔지니어링도면번호  
06

| 번호 | 구분 | 부재 | 손상내용 | 손상현황 | | | | | 개소 | 비고 |
|---|---|---|---|---|---|---|---|---|---|---|
| 1 | 21하 | 방호벽 | 균열부백태 | | 0.2 | 3.0 | 0.60 | m <sup>2</sup> | 1 | |
| 2 | 21하 | 방호벽 | 방호벽 백태 | | 0.3 | 0.5 | 0.15 | m <sup>2</sup> | 1 | |
| 3 | 21하 | 교면포장 | 아스콘 균열 | | 4.0 | | 4.00 | m | 1 | |
| 4 | 23하 | 교면포장 | 아스콘 균열 | | 2.0 | | 2.00 | m | 1 | |
| 5 | 25하 | 교면포장 | 아스콘 균열 | | 1.0 | | 2.00 | m | 2 | |
| 6 | 25하 | 교면포장 | 아스콘 균열 | | 4.0 | | 4.00 | m | 1 | |
| 7 | 25하 | 방호벽 | 방호벽 녹발생 | | 0.2 | 0.2 | 0.04 | m <sup>2</sup> | 1 | |
| 8 | 25하 | 교면포장 | 시공이음부 아스콘 균열 | | 30.0 | | 30.00 | m | 1 | |

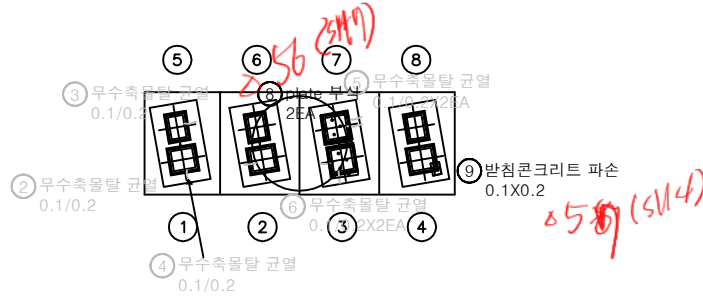
평면도

| 번호 | 구분 | 부재 | 손상내용 | 손상현황 | | | | | 비고 |
|---|---|---|---|---|---|---|---|---|---|
| 1 | 19하 | 교각 | 방상균열 | 0.2 | 6.0 | 2.0 | 12.00 | m | 1 |
| 2 | 19하 | 교량받침 | 무수축물탈 균열 | 0.1 | 0.2 | | 0.20 | m | 1 |
| 3 | 19하 | 교량받침 | 무수축물탈 균열 | 0.1 | 0.2 | | 0.20 | m | 1 |
| 4 | 19하 | 교량받침 | 무수축물탈 균열 | 0.1 | 0.2 | | 0.20 | m | 1 |
| 5 | 19하 | 교량받침 | 무수축물탈 균열 | 0.1 | 0.2 | | 0.40 | m | 2 |
| 6 | 19하 | 교량받침 | 무수축물탈 균열 | 0.1 | 0.2 | | 0.40 | m | 2 |
| 8 | 23상 | 교량받침 | plate 부식 | | | | 2.00 | EA | 2 |

① 방상균열  
6.0X2.0  
(CW=0.2mm)
