상주영천고속도로 2024~2025년 시설물 안전점검 용역  
(2025년 상반기 정기안전점검)

# 외 관 조 사 망 도

가호교

2025.04

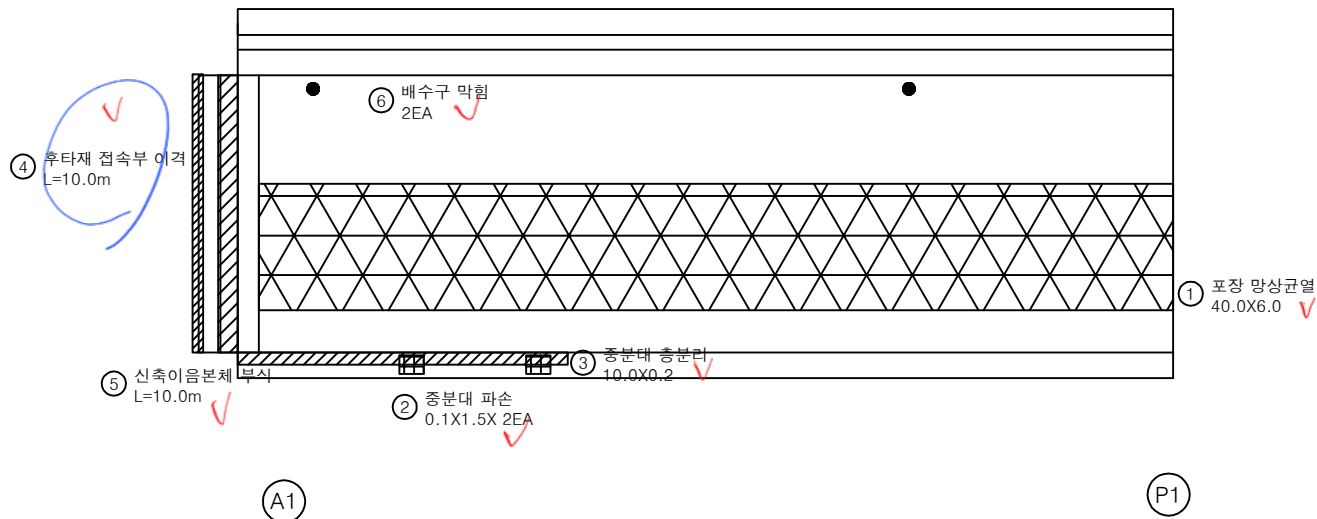
| 도면번호 | 01 |

| 번호 | 구분 | 부재 | 손상내용 | 손상현황 | | | | | | 비고 |
|---|---|---|---|---|---|---|---|---|---|---|
| 1 | 19하 | 교면포장 | 포장 망상균열 | | 40.0 | 6.0 | 240.00 | m <sup>2</sup> | 1 | |
| 2 | 19하 | 중분대 | 중분대 파손 | | 0.1 | 1.5 | 0.30 | m <sup>2</sup> | 2 | |
| 3 | 19하 | 중분대 | 중분대 총분리 | | 10.0 | 0.2 | 2.00 | m <sup>2</sup> | 1 | |
| 4 | 19하 | 교면포장 | 후타재 접속부 이격 | | 10.0 | | 10.00 | m | 1 | 21'하 보수 |
| 5 | 21하 | 신축이음 | 본체 부식 | | 10.0 | | 10.00 | m | 1 | |
| 6 | 23하 | 배수시설 | 배수구 막힘 | | | | 2.00 | EA | 2 | |

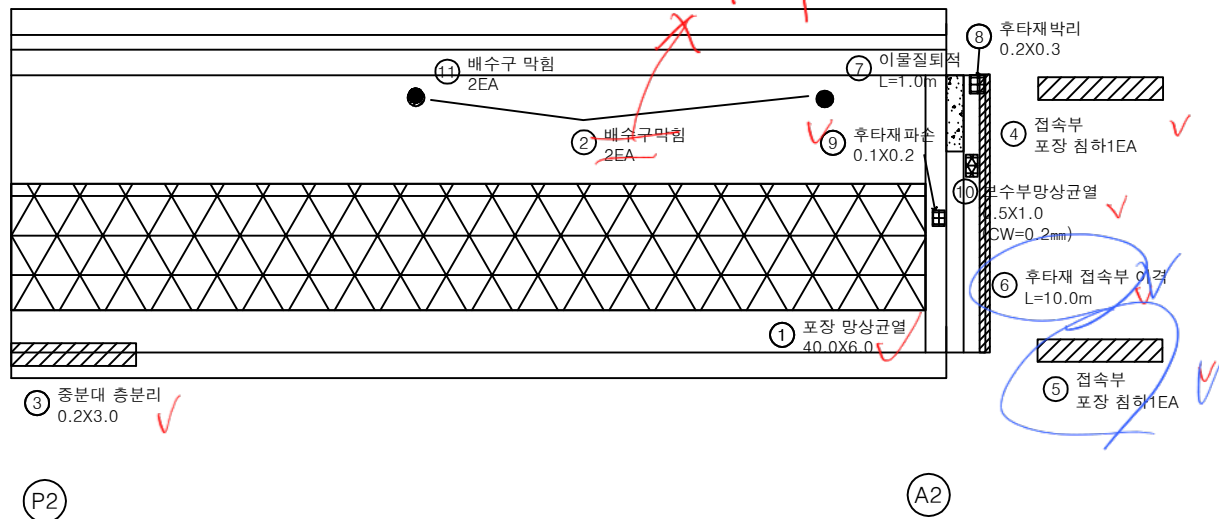
| 도면번호 | 03 |

| 번호 | 구분 | 부재 | 손상내용 | 손상현황 | | | | | | 비 고 |
|---|---|---|---|---|---|---|---|---|---|---|
| 1 | 19하 | 교면포장 | 포장 망상균열 | | 40.0 | 6.0 | 240.00 | m <sup>2</sup> | 1 | |
| 2 | 19하 | 배수시설 | 배수구 막힘 | | | | 2.00 | EA | 2 | 21'하 보수 |
| 3 | 19하 | 충분대 | 충분대 충분리 | | 0.2 | 3.0 | 0.60 | m <sup>2</sup> | 1 | 21'하 보수 |
| 4 | 19하 | 교면포장 | 접속부 포장침하 | | | | 1.00 | EA | 1 | 23'상 보수 |
| 5 | 19하 | 교면포장 | 접속부 포장침하 | | | | 1.00 | EA | 1 | 21'상 보수 |
| 6 | 19하 | 교면포장 | 후타재 접속부 이격 | | 10.0 | | 10.00 | m | 1 | 21'하 보수 |
| 7 | 19하 | 신속이음 | 이물질퇴적 | | 1.0 | | 1.00 | m | 1 | |
| 8 | 19하 | 신속이음 | 후타재 박리 | | 0.2 | 0.3 | 0.06 | m <sup>2</sup> | 1 | |
| 9 | 19하 | 신속이음 | 후타재 파손 | | 0.1 | 0.2 | 0.02 | m <sup>2</sup> | 1 | |
| 10 | 21하 | 신속이음 | 보수부 망상균열 | 0.2 | 0.5 | 1.0 | 0.50 | m <sup>2</sup> | 1 | |
| 11 | 23하 | 배수시설 | 배수구 막힘 | | | | 2.00 | EA | 2 | |

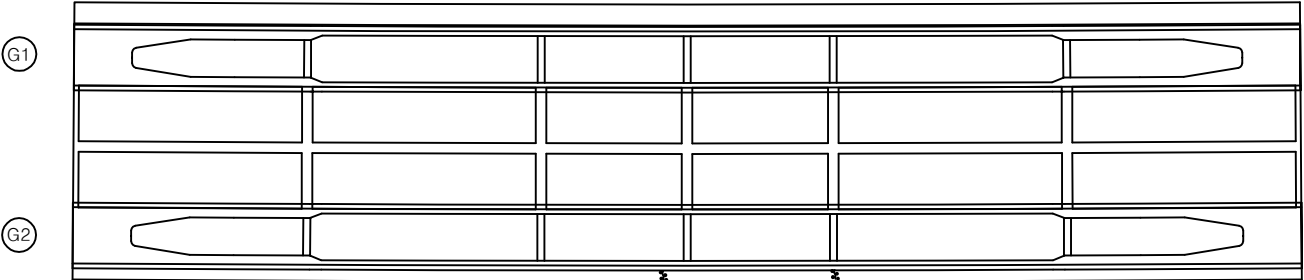
① 균열부백태  
0.2X1.0 X2EA

| 번호 | 구분 | 부재 | 손상내용 | 손상현황 | | | | | | 비고 |
|---|---|---|---|---|---|---|---|---|---|---|
| 1 | 21하 | 바닥판 | 균열부백태 | | 0.2 | 1.0 | 0.40 | m <sup>2</sup> | 2 | |

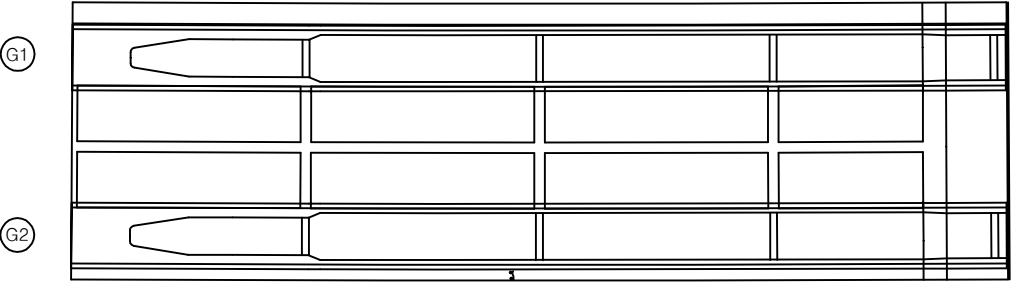
| 번호 | 구분 | 부재 | 손상내용 | 손상현황 | | | | | | 비 고 |
|---|---|---|---|---|---|---|---|---|---|---|
| 1 | 21하 | 바닥판 | 균열부백태 | | 0.2 | 1.0 | 0.20 | m <sup>2</sup> | 1 | |

① 균열부백태  
0.2X1.0
