상주영천고속도로 2024~2025년 시설물 안전점검 용역  
(2025년 하반기 정밀안전점검)

# 외 관 조 사 망 도

산성교

2025.12

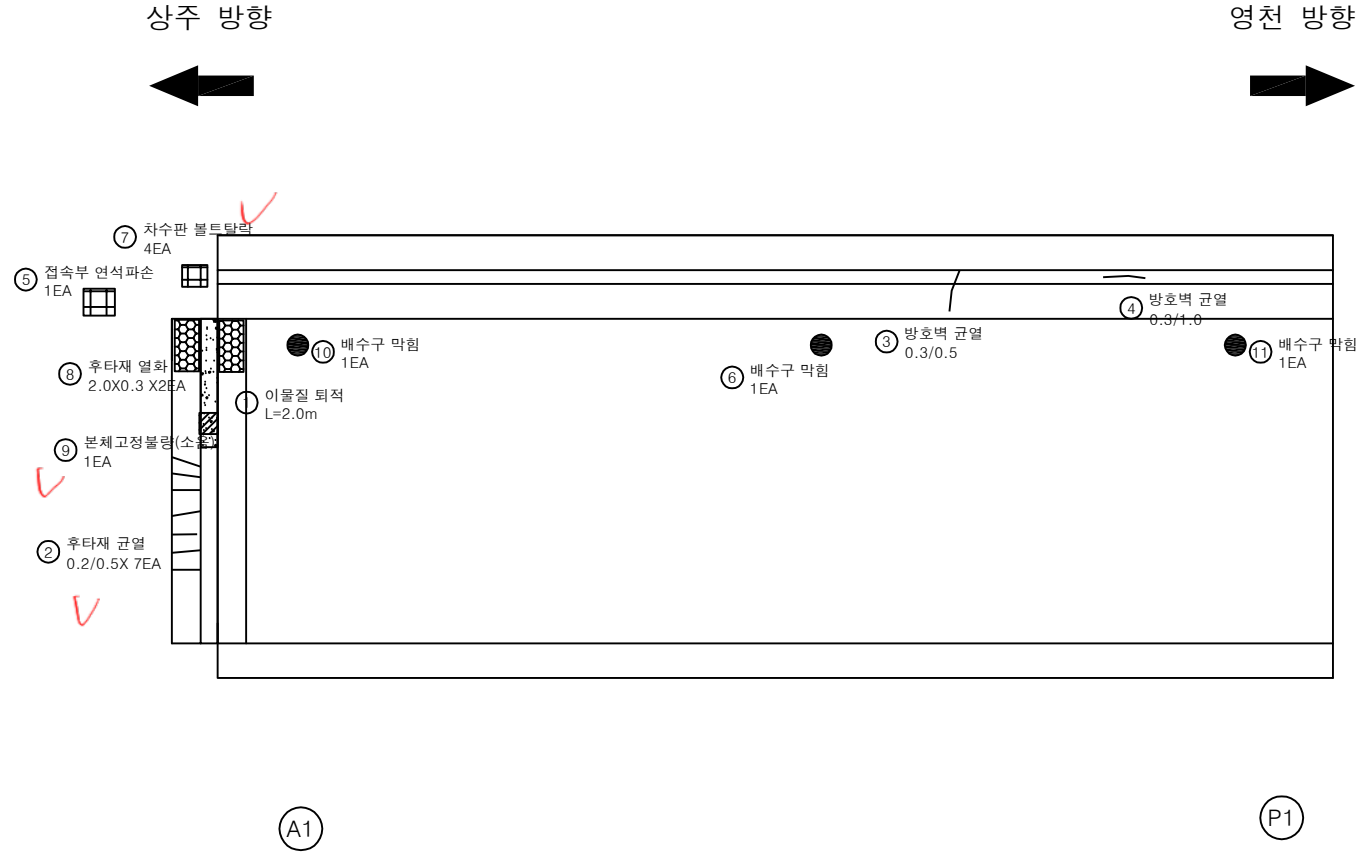
| 도면번호 | 01 |

| 번호 | 구분 | 부재 | 손상내용 | 손상현황 | | | | | | 비고 |
|---|---|---|---|---|---|---|---|---|---|---|
| 1 | 19하 | 신축이음 | 이물질 퇴적 | | 2.0 | | 2.00 | m | 1 | |
| 2 | 19하 | 신축이음 | 후타재 균열 | 0.2 | 0.5 | | 3.50 | m | 7 | |
| 3 | 19하 | 방호벽 | 방호벽 균열 | 0.3 | 0.5 | | 0.50 | m | 1 | 폭증가 |
| 4 | 19하 | 방호벽 | 방호벽 균열 | 0.3 | 1.0 | | 1.00 | m | 1 | |
| 5 | 21하 | 방호벽 | 접속부 연석파손 | | | | 1.00 | EA | 1 | |
| 6 | 23하 | 배수시설 | 배수구 막힘 | | | | 1.00 | EA | 1 | |
| 7 | 25하 | 신축이음 | 차수판 볼트탈락 | | | | 4.00 | EA | 4 | |
| 8 | 25하 | 신축이음 | 후타재 열화 | | 2.0 | 0.3 | 1.20 | m <sup>2</sup> | 2 | |
| 9 | 25하 | 신축이음 | 본체 고정볼링(소음) | | | | 1.00 | EA | 1 | |
| 10 | 25하 | 배수시설 | 배수구 막힘 | | | | 1.00 | EA | 1 | |
| 11 | 25하 | 배수시설 | 배수구 막힘 | | | | 1.00 | EA | 1 | |

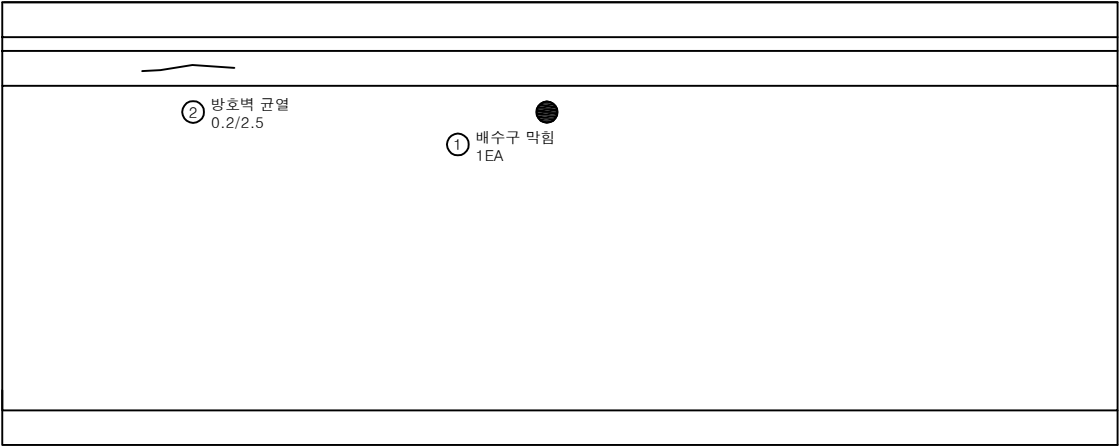
| 도 면 번 호 | 02 |

| 번호 | 구분 | 부재 | 손상내용 | 손상현황 | | | | | | 비 고 |
|---|---|---|---|---|---|---|---|---|---|---|
| 1 | 23하 | 배수시설 | 배수구 막힘 | | | | 1.00 | EA | 1 | |
| 2 | 25하 | 방호벽 | 방호벽 균열 | 0.2 | 2.5 | | 2.50 | m | 1 | |

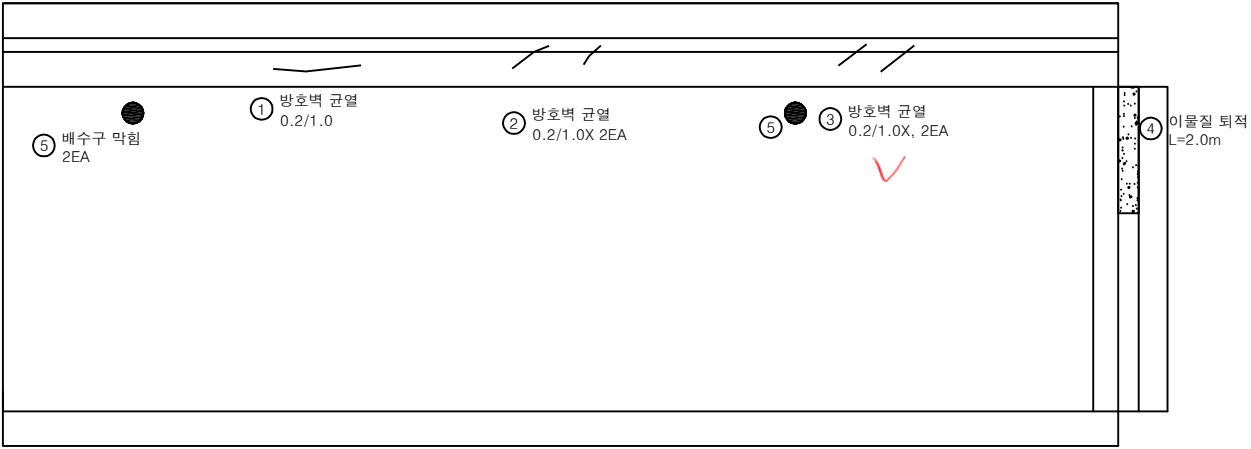
| 도면번호 | 03 |

| 번호 | 구분 | 부재 | 손상내용 | 손상현황 | | | | | | 비고 |
|---|---|---|---|---|---|---|---|---|---|---|
| 1 | 19하 | 방호벽 | 방호벽 균열 | 0.2 | 1.0 | | 1.00 | m | 1 | |
| 2 | 19하 | 방호벽 | 방호벽 균열 | 0.2 | 1.0 | | 1.00 | m | 1 | |
| 3 | 19하 | 방호벽 | 방호벽 균열 | 0.2 | 1.0 | | 1.00 | m | 1 | |
| 4 | 19하 | 신속이음 | 이물질 퇴적 | | 2.0 | | 2.00 | m | 1 | |
| 5 | 23하 | 배수시설 | 배수구 막힘 | | | | 2.00 | EA | 2 | |

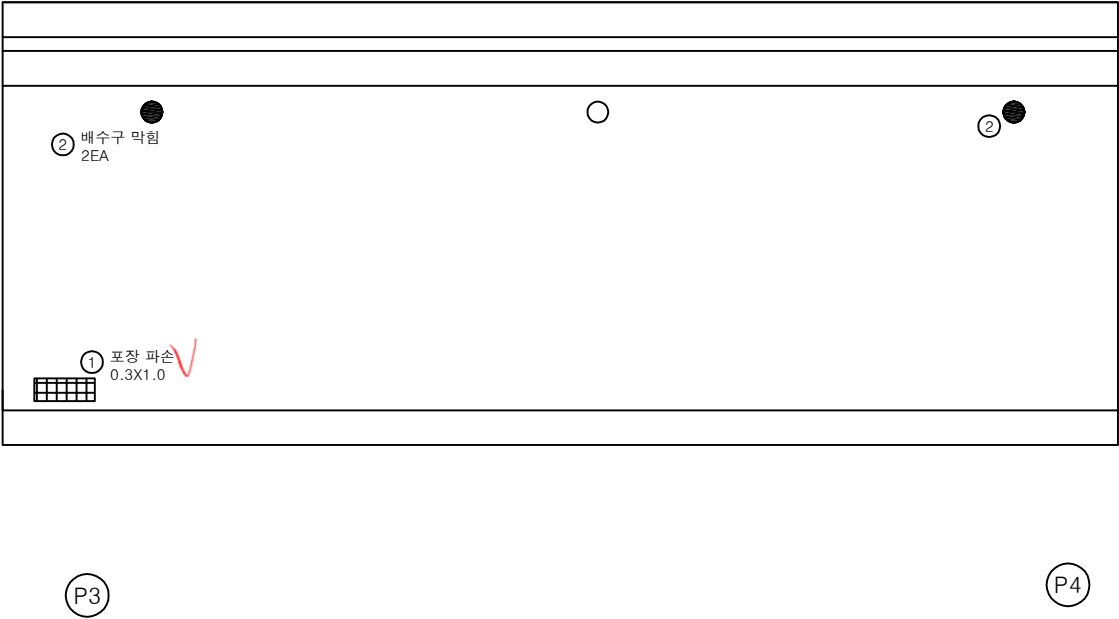
| 번호 | 구분 | 부재 | 손상내용 | 손상현황 | | | | | | 비고 |
|---|---|---|---|---|---|---|---|---|---|---|
| 1 | 19하 | 교면포장 | 포장 파손 | | 0.3 | 1.0 | 0.30 | m <sup>2</sup> | 1 | |
| 2 | 23하 | 배수시설 | 배수구 막힘 | | | | 2.00 | EA | 2 | |
