상주영천고속도로 2024~2025년 시설물 안전점검 용역  
(2025년 하반기 정밀안전점검)

# 외 관 조 사 망 도

배골교

2025.12

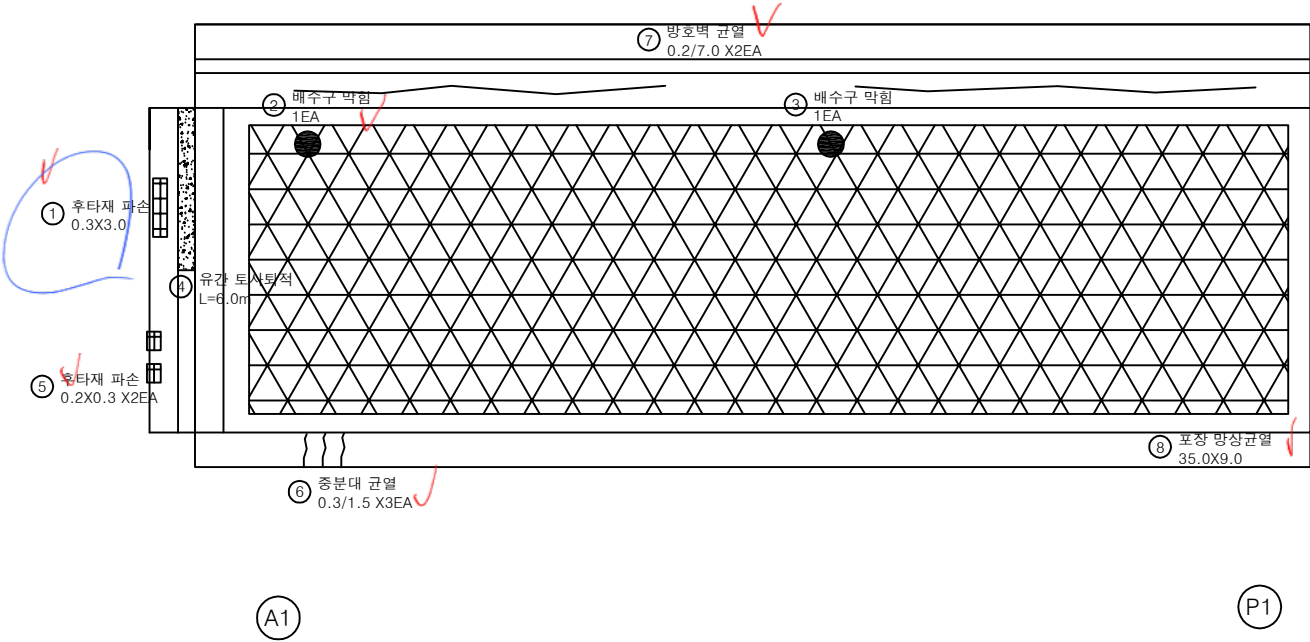
| 번호 | 구분 | 부재 | 손상내용 | 손상현황 | | | | | | 비 고 |
|---|---|---|---|---|---|---|---|---|---|---|
| 1 | 23상 | 신축이음 | 후타재 파손 | | 0.3 | 3.0 | 0.90 | ㎡ | 1 | |
| 2 | 23하 | 배수시설 | 배수구 막힘 | | | | 1.00 | EA | 1 | |
| 3 | 24하 | 배수시설 | 배수구 막힘 | | | | 1.00 | EA | 1 | |
| 4 | 25하 | 신축이음 | 유간 토사퇴적 | | 6.0 | | 6.00 | m | 1 | |
| 5 | 25하 | 신축이음 | 후타재 파손 | | 0.2 | 0.3 | 0.12 | ㎡ | 2 | |
| 6 | 25하 | 중분대 | 중분대 균열 | 0.3 | 1.5 | | 4.50 | m | 3 | |
| 7 | 25하 | 방호벽 | 방호벽 균열 | 0.2 | 7.0 | | 14.00 | m | 2 | |
| 8 | 25하 | 교면포장 | 포장 망상균열 | | 35.0 | 9.0 | 315.00 | ㎡ | 1 | |

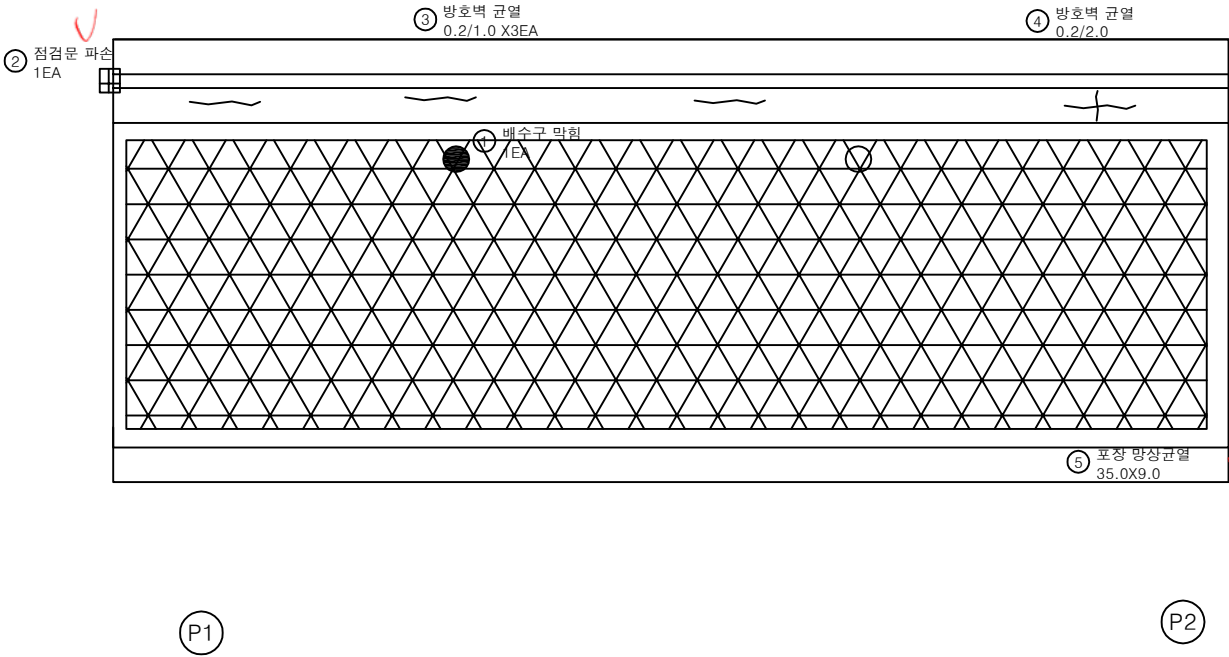
| 번호 | 구분 | 부재 | 손상내용 | 손상현황 | | | | | 비고 |
|---|---|---|---|---|---|---|---|---|---|
| 1 | 25하 | 배수시설 | 배수구 막힘 | | | | 1.00 | EA | 1 |
| 2 | 25하 | 점검시설 | 점검문 파손 | | | | 1.00 | EA | 1 |
| 3 | 25하 | 방호벽 | 방호벽 균열 | 0.2 | 1.0 | | 3.00 | m | 3 |
| 4 | 25하 | 방호벽 | 방호벽 균열 | 0.2 | 2.0 | | 2.00 | m | 1 |
| 5 | 25하 | 교면포장 | 포장 망상균열 | | 35.0 | 9.0 | 315.00 | m <sup>2</sup> | 1 |

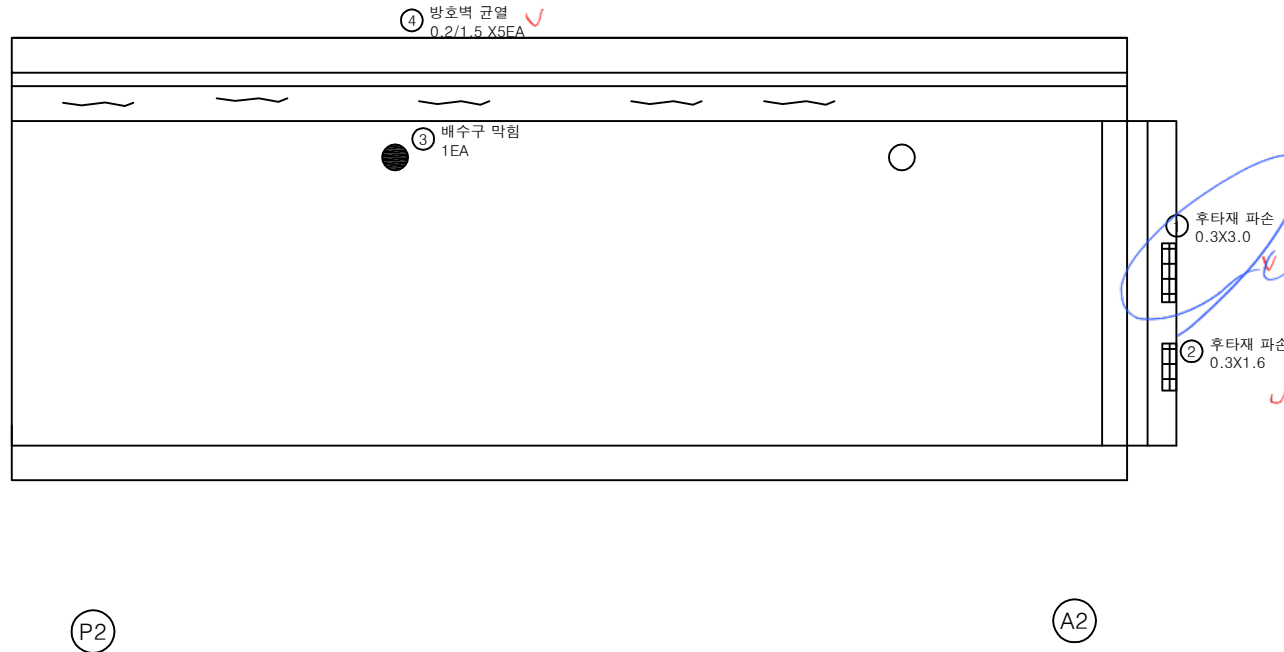
| 번호 | 구분 | 부재 | 손상내용 | 손상현황 | | | | | 비고 |
|---|---|---|---|---|---|---|---|---|---|
| 1 | 23상 | 신축이음 | 후타재 파손 | | 0.3 | 3.0 | 0.90 | m <sup>2</sup> | 1 |
| 2 | 23하 | 신축이음 | 후타재 파손 | | 0.3 | 1.6 | 0.48 | m <sup>2</sup> | 1 |
| 3 | 25하 | 배수시설 | 배수구 막힘 | | | | 1.00 | EA | 1 |
| 4 | 25하 | 방호벽 | 방호벽 균열 | 0.2 | 1.5 | | 7.50 | m | 5 |

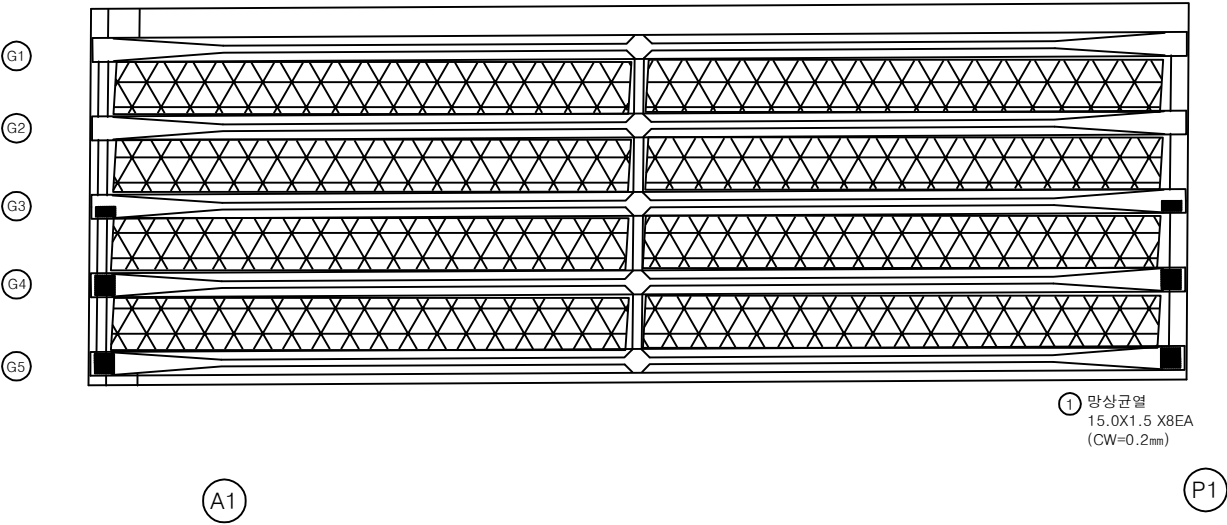
| 번호 | 구분 | 부재 | 손상내용 | 손상현황 | | | | | 비고 |
|---|---|---|---|---|---|---|---|---|---|
| 1 | 23하 | 바닥판 | 망상균열 | 0.2 | 15.0 | 1.5 | 180.00 | m <sup>2</sup> | 8 |

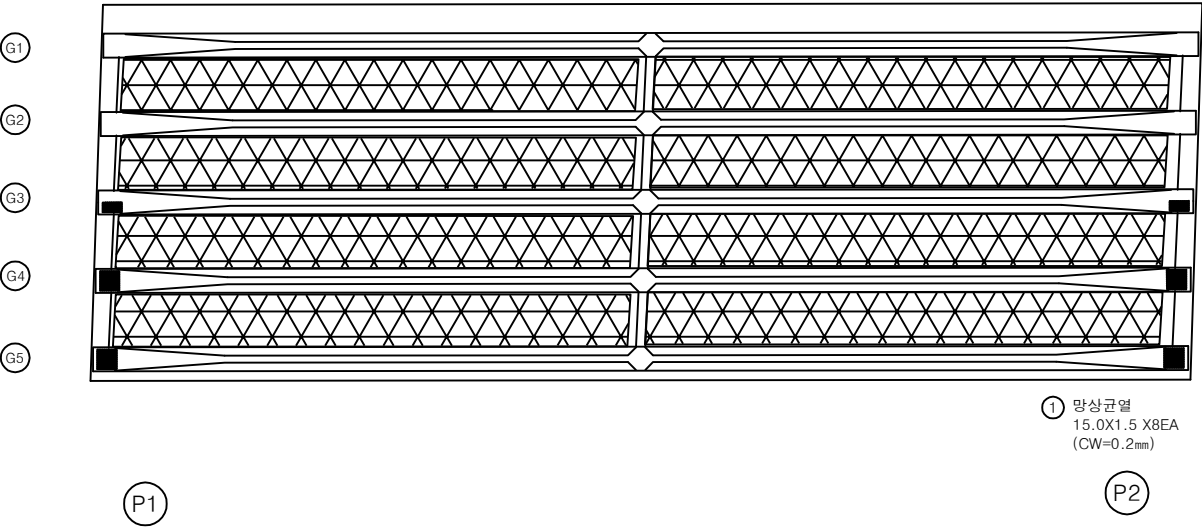
ID : 배골교 바닥판하면 S2(상주방향)

① 망상균열  
15.0X1.5 X8EA  
(CW=0.2mm)

| 번호 | 구분 | 부재 | 손상내용 | 손상현황 | | | | | | 비고 |
|---|---|---|---|---|---|---|---|---|---|---|
| 1 | 23하 | 바닥판 | 망상균열 | 0.2 | 15.0 | 1.5 | 180.00 | m <sup>2</sup> | 8 | |

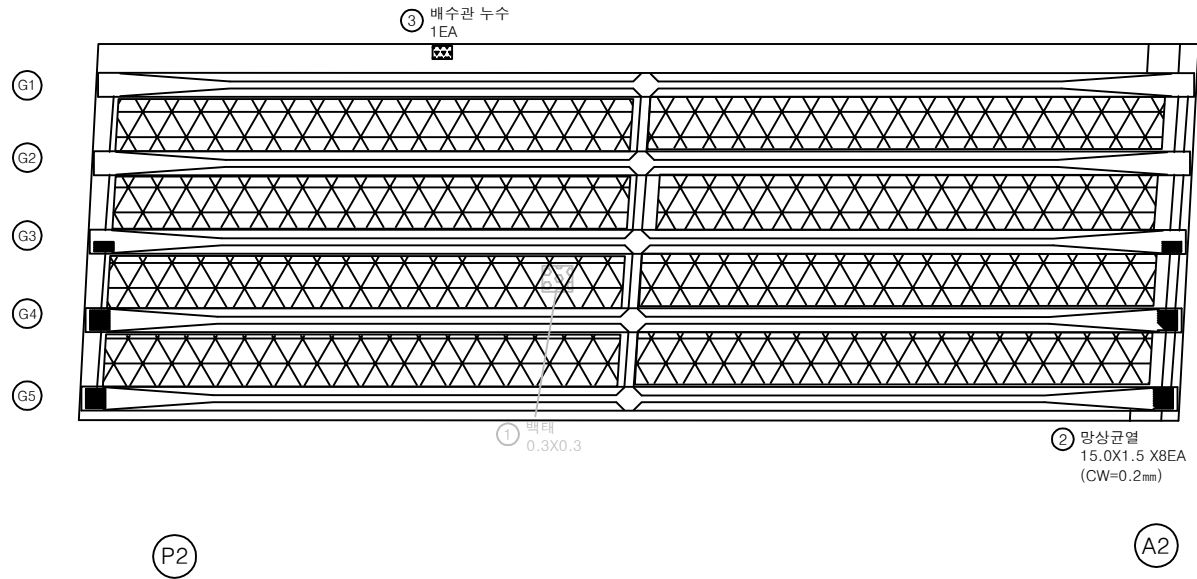
| 번호 | 구분 | 부재 | 손상내용 | 손상현황 | | | | | | 비 고 |
|---|---|---|---|---|---|---|---|---|---|---|
| 1 | 19하 | 바닥판 | 백태 | | 0.3 | 0.3 | 0.09 | ㎡ | 1 | 24상 보-5 |
| 2 | 23하 | 바닥판 | 망상균열 | 0.2 | 15.0 | 1.5 | 180.00 | ㎡ | 8 | |
| 3 | 25하 | 배수시설 | 배수관 누수 | | | | 1.00 | EA | 1 | |

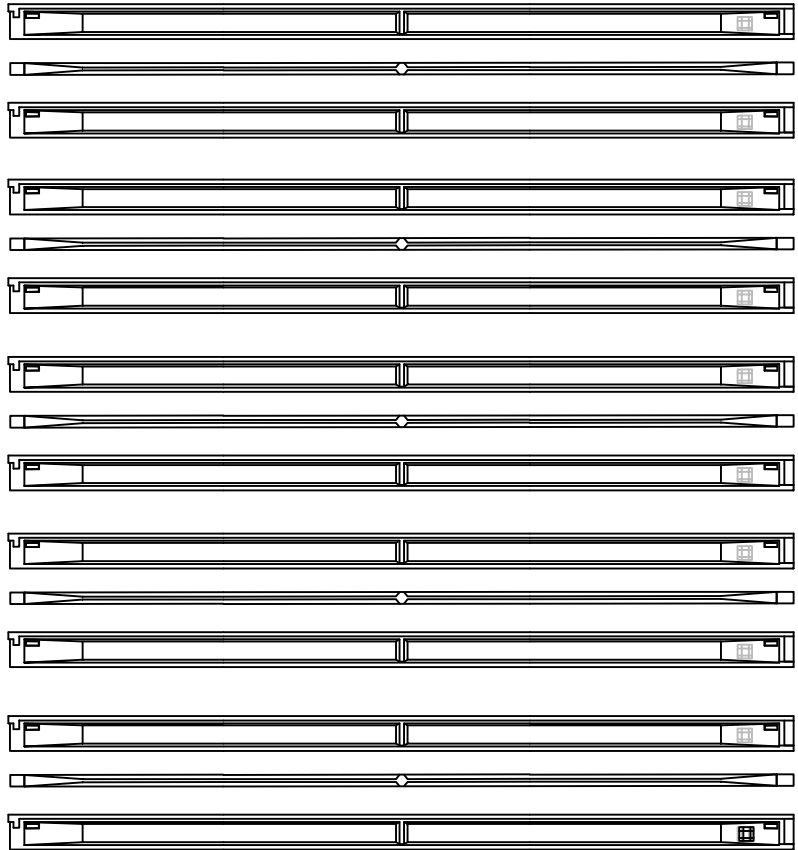
② 인양홀 파손 0.1X0.1

| 번호 | 구분 | 부재 | 손상내용 | 손상현황 | | | | | | 비고 |
|---|---|---|---|---|---|---|---|---|---|---|
| 1 | 19하 | 거더 | 인양홀 파손 | | 0.1 | 0.1 | 0.10 | m <sup>2</sup> | 10 | 21상 보-5 |
| 2 | 25하 | 거더 | 인양홀 파손 | | 0.1 | 0.1 | 0.01 | m <sup>2</sup> | 1 | |

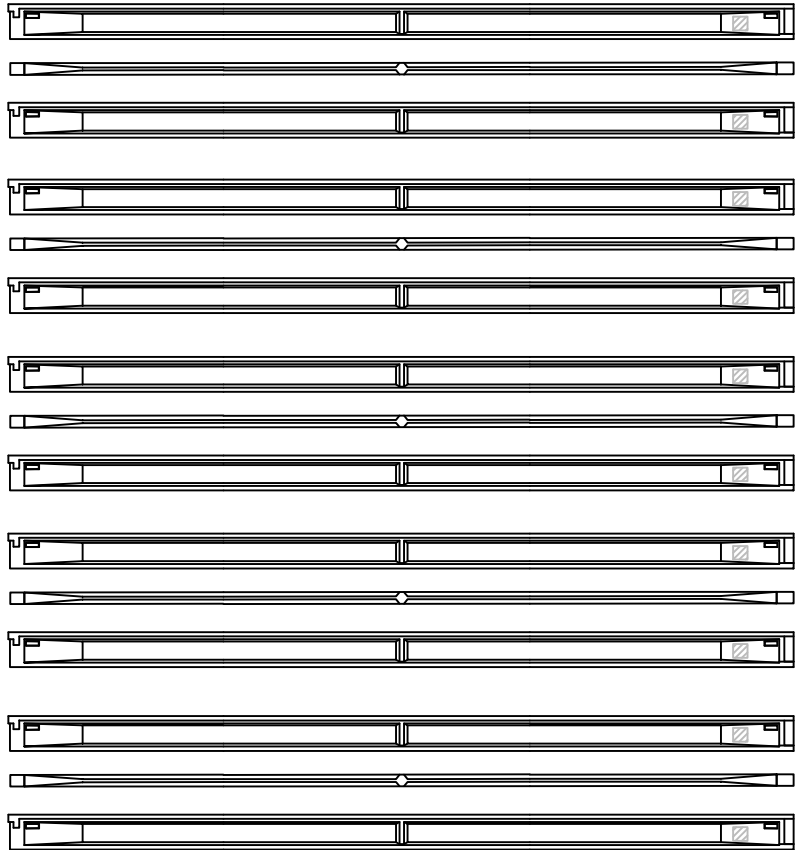
| 번호 | 구분 | 부재 | 손상내용 | 손상현황 | | | | | | 비고 |
|---|---|---|---|---|---|---|---|---|---|---|
| 1 | 198 | 거더 | 인양철 파손 | | 0.2 | 0.3 | 0.60 | m | 10 | 21상 보강 |

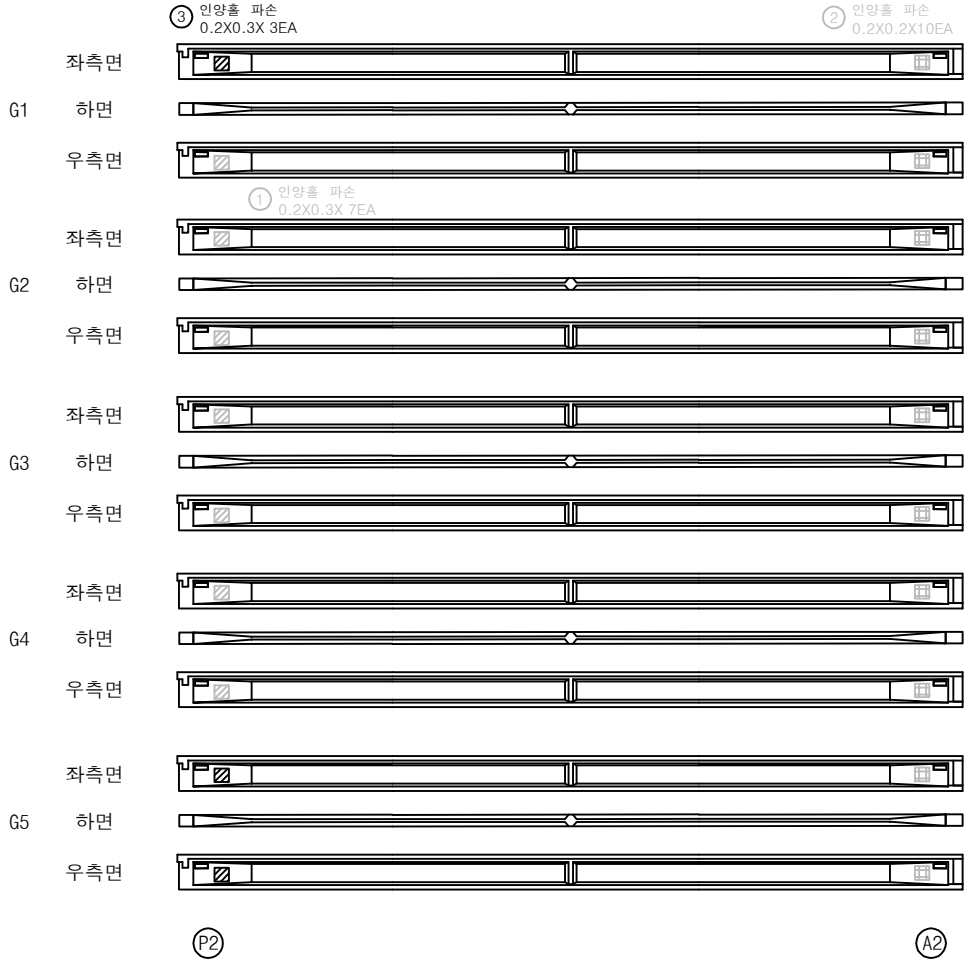
| 번호 | 구분 | 부재 | 손상내용 | 손상현황 | | | | | | 비고 |
|---|---|---|---|---|---|---|---|---|---|---|
| 1 | 19하 | 거더 | 인양홀 파손 | | 0.2 | 0.3 | 0.42 | m | 7 | 21회 보수 |
| 2 | 19하 | 거더 | 인양홀 파손 | | 0.2 | 0.2 | 0.40 | m | 10 | 20회 보수 |
| 3 | 19하 | 거더 | 인양홀 파손 | | 0.2 | 0.3 | 0.18 | m | 3 | |

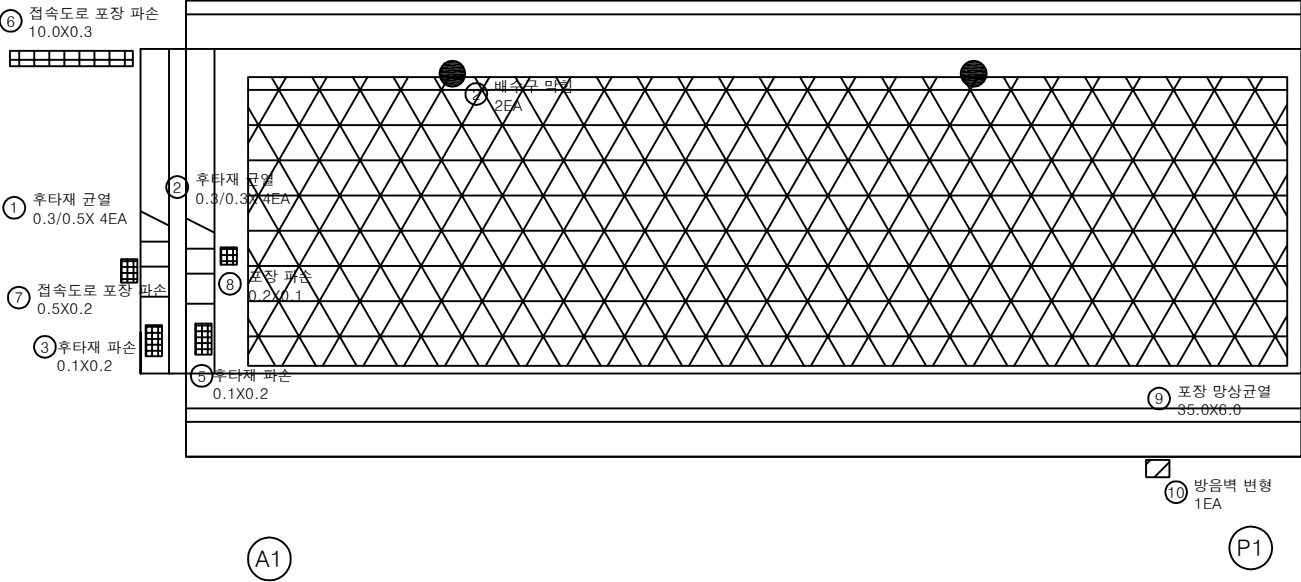
| 번호 | 구분 | 부재 | 손상내용 | 손상현황 | | | | | 비 고 |
|---|---|---|---|---|---|---|---|---|---|
| 1 | 19하 | 신축이음 | 후타재 균열 | 0.3 | 0.5 | | 1.00 | m | 2 |
| 2 | 19하 | 신축이음 | 후타재 균열 | 0.3 | 0.3 | | 1.20 | m | 4 |
| 9 | 25하 | 교면포장 | 포장 망상균열 | | 35.0 | 6.0 | 210.00 | m <sup>2</sup> | 1 |

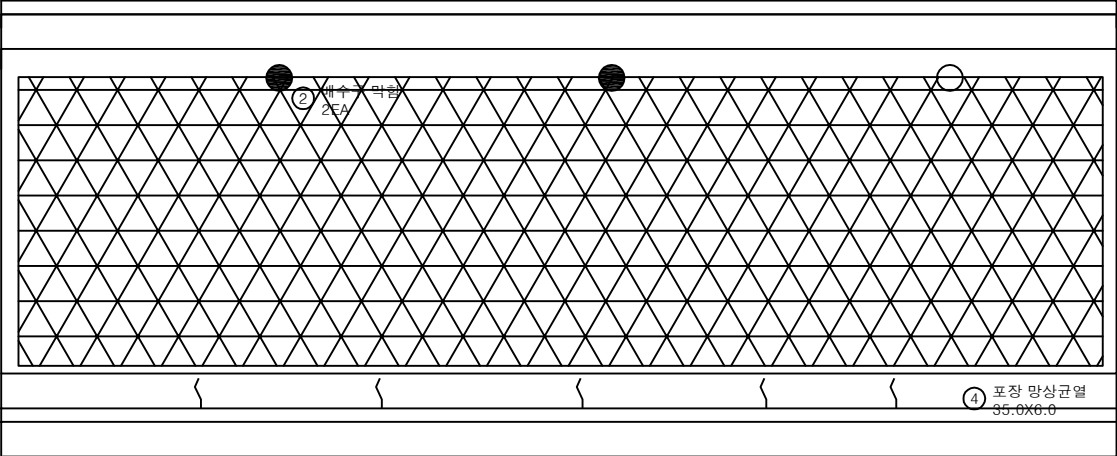
③ 방음벽 변형  
1EA  
P1

① 방호벽 균열  
0.2/1.5 X5EA

| 번호 | 구분 | 부재 | 손상내용 | 손상현황 | | | | | | 비 고 |
|---|---|---|---|---|---|---|---|---|---|---|
| 1 | 21하 | 방호벽 | 방호벽 균열 | 0.2 | 1.5 | | 7.50 | m | 5 | |
| 4 | 25하 | 교면포장 | 포장 망상균열 | | 35.0 | 6.0 | 210.00 | m² | 1 | |

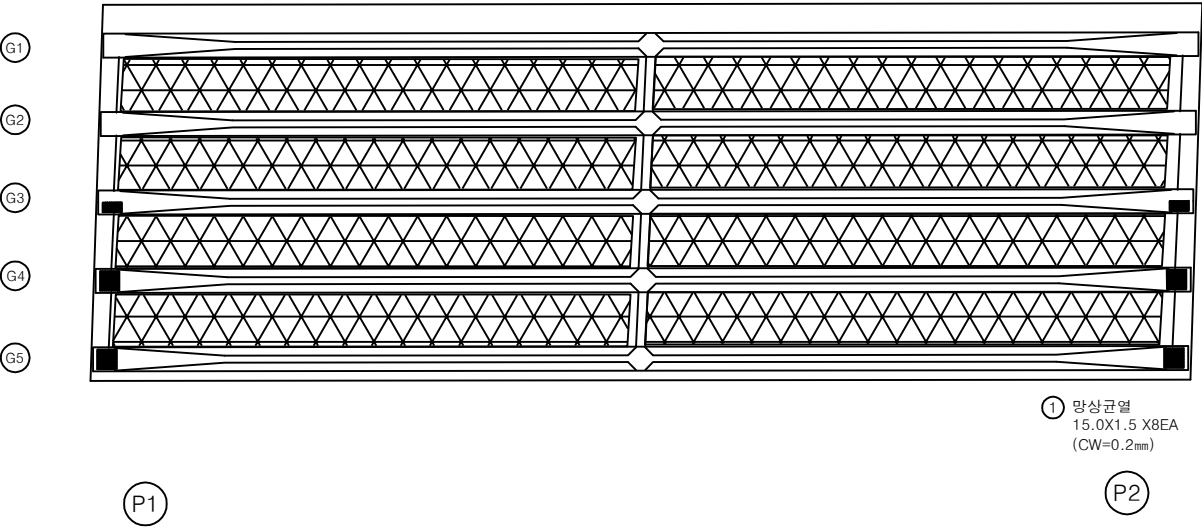
① 망상균열  
15.0X1.5 X8EA  
(CW=0.2mm)

| 번호 | 구분 | 부재 | 손상내용 | 손상현황 | | | | | | 비고 |
|---|---|---|---|---|---|---|---|---|---|---|
| 1 | 23하 | 바닥판 | 망상균열 | 0.2 | 15.0 | 1.5 | 180.00 | m <sup>2</sup> | 8 | |

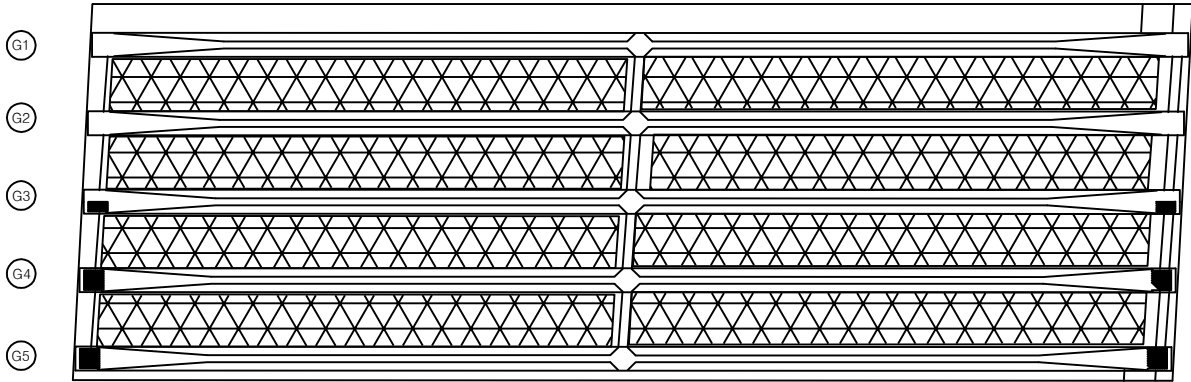
① 망상균열  
15.0X1.5 X8EA  
(CW=0.2mm)

| 번호 | 구분 | 부재 | 손상내용 | 손상현황 | | | | | | 비 고 |
|---|---|---|---|---|---|---|---|---|---|---|
| 1 | 23하 | 바닥판 | 망상균열 | 0.2 | 15.0 | 1.5 | 180.00 | m <sup>2</sup> | 8 | |
