상주영천고속도로 2024~2025년 시설물 안전점검 용역  
(2025년 하반기 정밀안전점검)

# 외 관 조 사 망 도

화남1교

2025.12

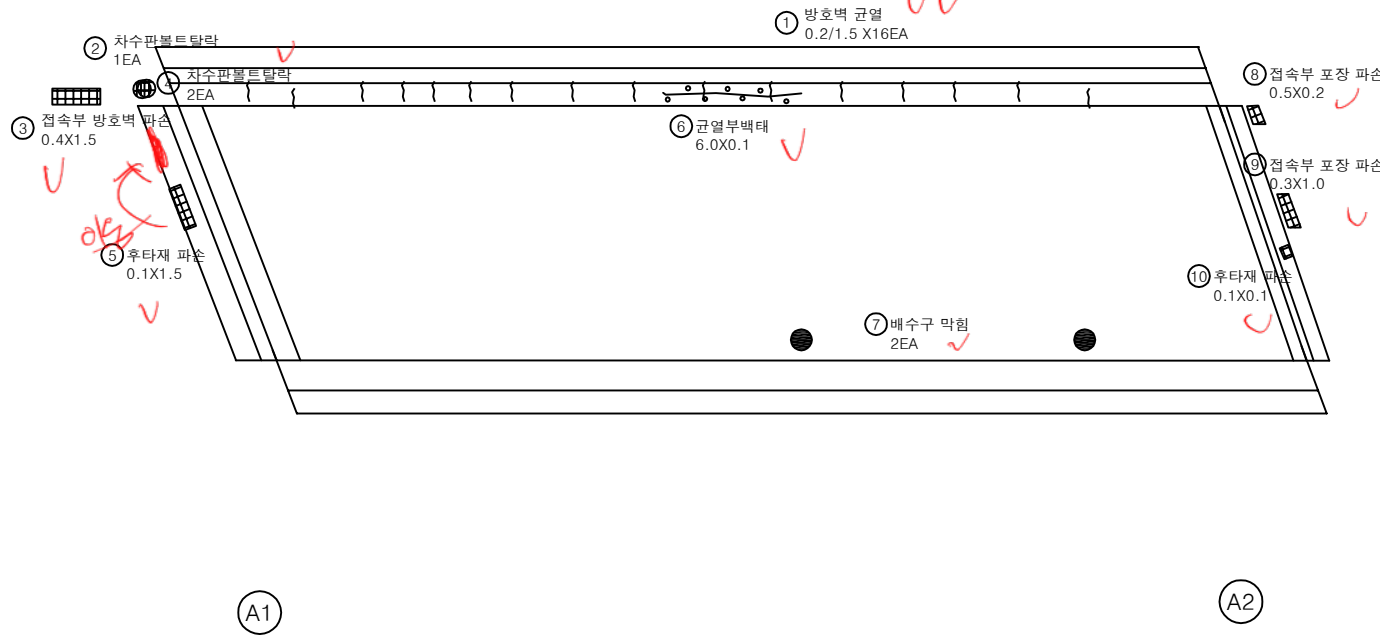
362~398

| 번호 | 구분 | 부재 | 손상내용 | 손상현황 | | | | | | 비고 |
|---|---|---|---|---|---|---|---|---|---|---|
| 1 | 21하 | 방호벽 | 방호벽 균열 | 0.2 | 1.5 | | 24.00 | m | 16 | |
| 2 | 21하 | 신축이음 | 차수판 볼트탈락 | | | | 1.00 | EA | 1 | 손상변경 |
| 3 | 21하 | 방호벽 | 접속부 방호벽 파손 | | 0.4 | 1.5 | 0.60 | m <sup>2</sup> | 1 | |
| 4 | 25하 | 신축이음 | 차수판 볼트탈락 | | | | 2.00 | EA | 2 | |
| 5 | 25하 | 신축이음 | 후타재 파손 | | 0.1 | 1.5 | 0.15 | m <sup>2</sup> | 1 | |
| 6 | 25하 | 방호벽 | 균열부백태 | | 6.0 | 0.1 | 0.60 | m <sup>2</sup> | 1 | |
| 7 | 25하 | 배수시설 | 배수구 막힘 | | | | 2.00 | EA | 2 | |
| 8 | 25하 | 교면포장 | 접속부 포장 파손 | | 0.5 | 0.2 | 0.10 | m <sup>2</sup> | 1 | |
| 9 | 25하 | 교면포장 | 접속부 포장 파손 | | 0.3 | 1.0 | 0.30 | m <sup>2</sup> | 1 | |
| 10 | 25하 | 신축이음 | 후타재 파손 | | 0.1 | 0.1 | 0.01 | m <sup>2</sup> | 1 | |

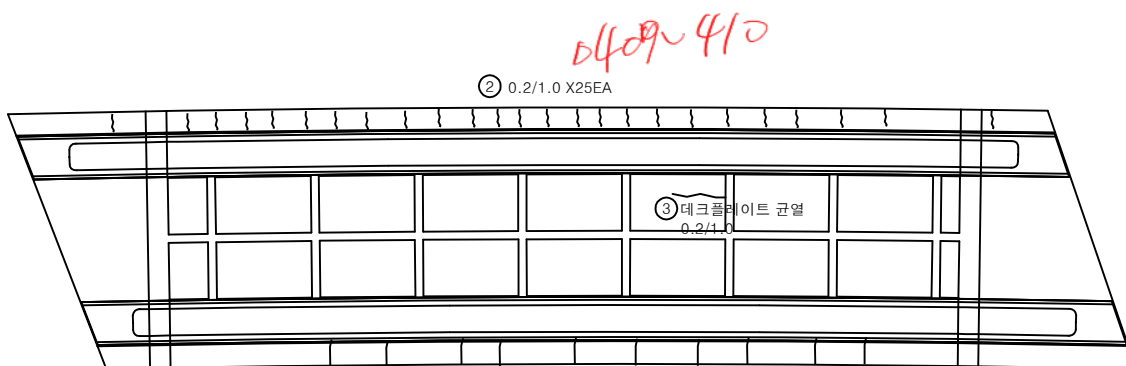
6399~408

| 번호 | 구분 | 부재 | 손상내용 | 손상현황 | | | | | | 비고 |
|---|---|---|---|---|---|---|---|---|---|---|
| 1 | 19하 | 바닥판 | 균열(0.3mm미만) | 0.1 | 1.0 | | 10.00 | m | 10 | |
| 2 | 23하 | 바닥판 | 균열(0.3mm미만) | 0.2 | 1.0 | | 25.00 | m | 25 | |
| 3 | 25하 | 바닥판 | 데크플레이트 균열 | 0.2 | 1.0 | | 1.00 | m | 1 | |

① 0.1/1.0X 10EA

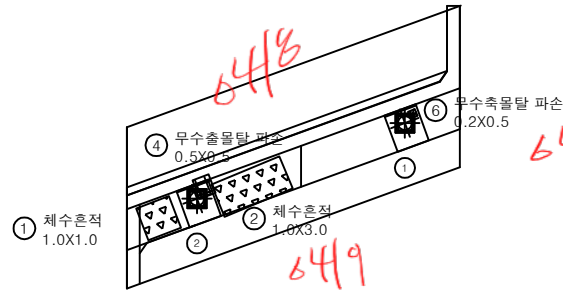
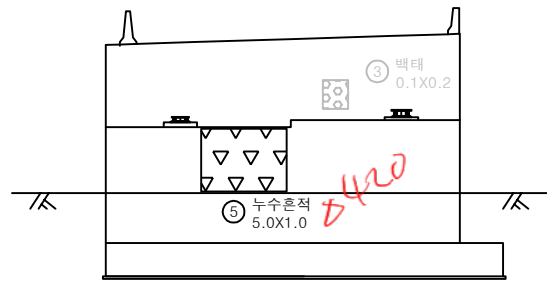
6432416 A1-SURF

| 번호 | 구분 | 부재 | 손상내용 | 손상현황 | | | | | | 비고 |
|---|---|---|---|---|---|---|---|---|---|---|
| 1 | 19하 | 교대 | 체수흔적 | | 1.0 | 1.0 | 1.00 | m <sup>2</sup> | 1 | |
| 2 | 19하 | 교대 | 체수흔적 | | 1.0 | 3.0 | 3.00 | m <sup>2</sup> | 1 | |
| 3 | 19하 | 교대 | 백태 | | 0.1 | 0.2 | 0.02 | m <sup>2</sup> | 1 | 6432416 |
| 4 | 23하 | 교량받침 | 무수출물탈 파손 | | 0.5 | 0.5 | 0.25 | m <sup>2</sup> | 1 | |
| 5 | 23하 | 교대 | 누수흔적 | | 5.0 | 1.0 | 5.00 | m <sup>2</sup> | 1 | |
| 6 | 24하 | 교량받침 | 무수출물탈 파손 | | 0.2 | 0.5 | 0.10 | m <sup>2</sup> | 1 | |

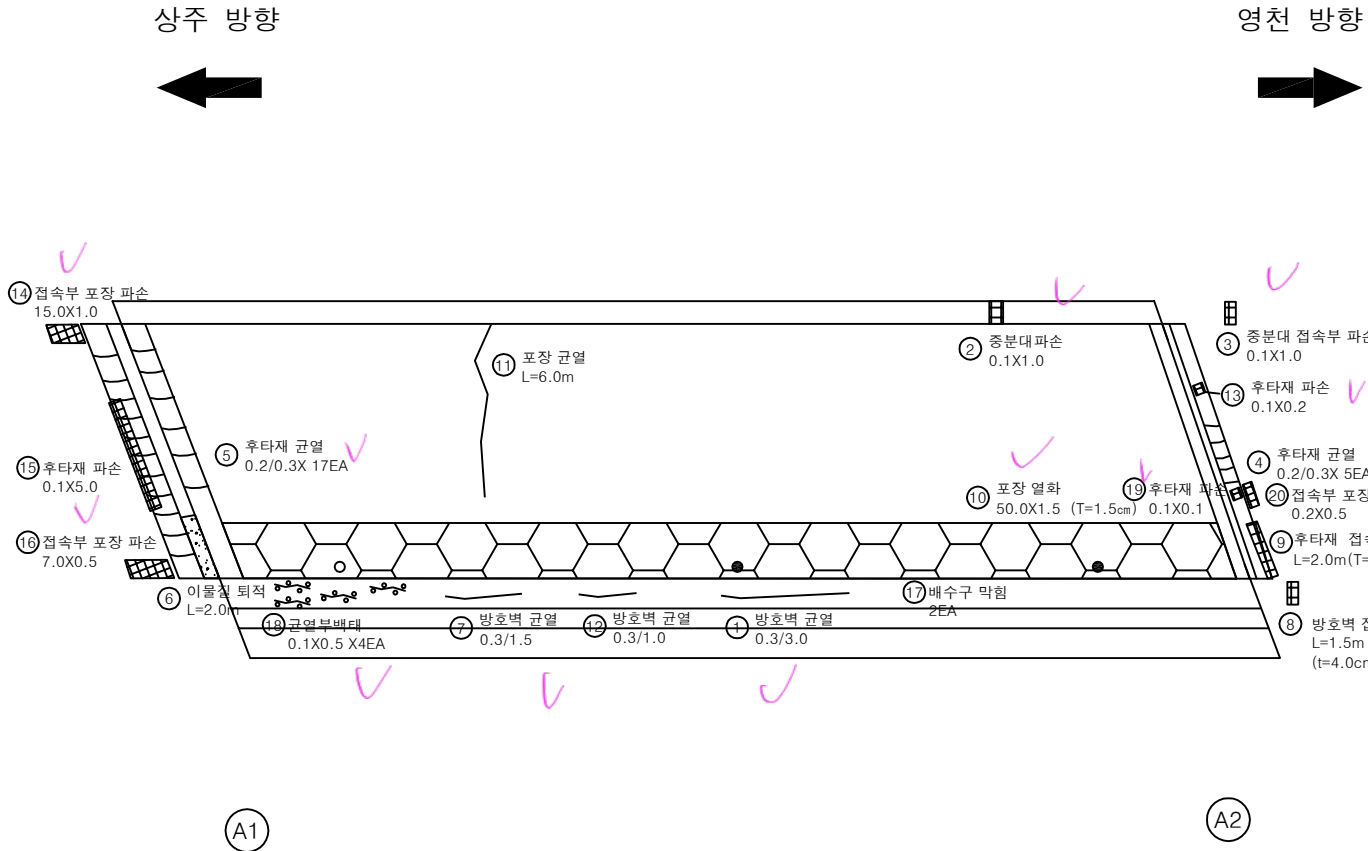
488~205

| 번호 | 구분 | 부재 | 손상내용 | 손상현황 | | | | | 비 고 |
|---|---|---|---|---|---|---|---|---|---|
| 1 | 19하 | 방호벽 | 방호벽 균열 | 0.3 | 3.0 | | 3.00 | m | 1 |
| 2 | 19하 | 중분대 | 중분대 파손 | | 0.1 | 1.0 | 0.10 | m <sup>2</sup> | 1 |
| 3 | 19하 | 중분대 | 중분대 접속부 파손 | | 0.1 | 1.0 | 0.10 | m <sup>2</sup> | 1 |
| 4 | 19하 | 신축이음 | 후타재 균열 | 0.2 | 0.3 | | 1.50 | m | 5 |
| 5 | 19하 | 신축이음 | 후타재 균열 | 0.2 | 0.3 | | 5.10 | m | 17 |
| 6 | 19하 | 신축이음 | 이물질 퇴적 | | 2.0 | | 2.00 | m | 1 |
| 7 | 21하 | 방호벽 | 방호벽 균열 | 0.3 | 1.5 | | 1.50 | m | 1 |
| 8 | 21하 | 방호벽 | 방호벽 접속부 단차 | | 1.5 | | 1.50 | m | 1 |
| 9 | 23하 | 교면포장 | 후타재 접속부 이격 | | 2.0 | | 2.00 | m | 1 |
| 10 | 23하 | 교면포장 | 포장 열화 | | 50.0 | 1.5 | 75.00 | m <sup>2</sup> | 1 |
| 11 | 23하 | 교면포장 | 포장 균열 | | 6.00 | | 6.00 | m | 1 |
| 12 | 23하 | 방호벽 | 방호벽 균열 | 0.3 | 1.0 | | 1.00 | m | 1 |
| 13 | 24하 | 신축이음 | 후타재 파손 | | 0.1 | 0.2 | 0.02 | m <sup>2</sup> | 1 |
| 14 | 25하 | 교면포장 | 접속부 포장 파손 | | 15.0 | 1.0 | 15.00 | m <sup>2</sup> | 1 |
| 15 | 25하 | 신축이음 | 후타재 파손 | | 0.1 | 5.0 | 0.50 | m <sup>2</sup> | 1 |
| 16 | 25하 | 교면포장 | 접속부 포장 파손 | | 7.0 | 0.5 | 3.50 | m <sup>2</sup> | 1 |
| 17 | 25하 | 배수시설 | 배수구 막힘 | | | | 2.00 | EA | 2 |
| 18 | 25하 | 방호벽 | 균열부백태 | | 0.1 | 0.5 | 0.20 | m <sup>2</sup> | 4 |
| 19 | 25하 | 신축이음 | 후타재 파손 | | 0.1 | 0.1 | 0.01 | m <sup>2</sup> | 1 |
| 20 | 25하 | 교면포장 | 접속부 포장 파손 | | 0.2 | 0.5 | 0.10 | m <sup>2</sup> | 1 |

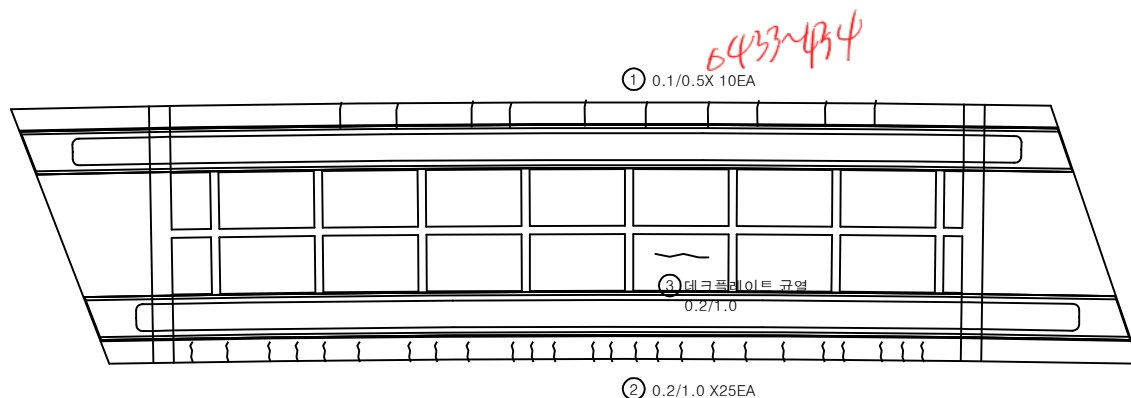
6424~430

| 번호 | 구분 | 부재 | 손상내용 | 손상현황 | | | | | | 비고 |
|---|---|---|---|---|---|---|---|---|---|---|
| 1 | 19하 | 바닥판 | 균열(0.3mm미만) | 0.1 | 0.5 | | 5.00 | m | 10 | |
| 2 | 21하 | 바닥판 | 균열(0.3mm미만) | 0.2 | 1.0 | | 25.00 | m | 25 | |
| 3 | 25하 | 바닥판 | 데크플레이트 균열 | 0.2 | 1.0 | | 1.00 | m | 1 | |

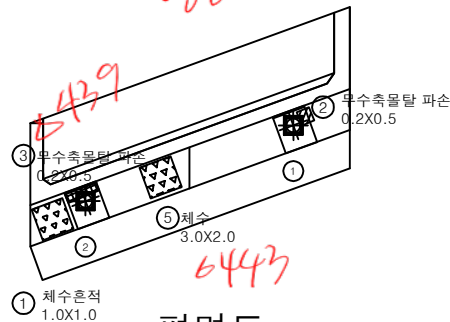
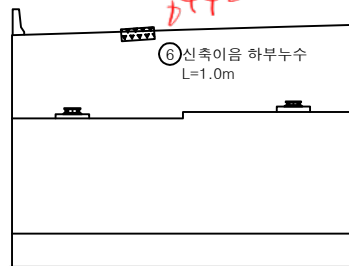
6435~438 AI-S11~2  
 6444 (상부)  
 6445 (하부)

| 번호 | 구분 | 부재 | 손상내용 | 손상현황 | | | | | | 비고 |
|---|---|---|---|---|---|---|---|---|---|---|
| 6 | 25하 | 신축이음 | 신축이음 하부누수 | | 1.0 | | 1.00 | m | 1 | |

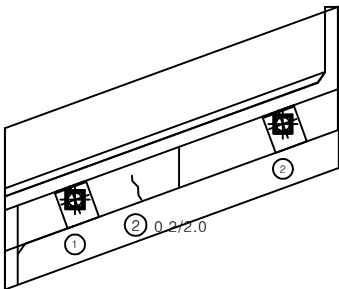
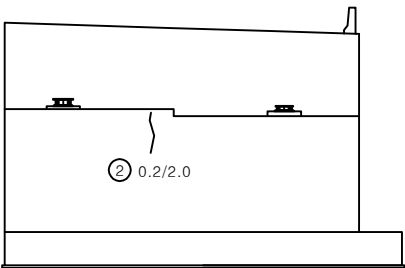
| 번호 | 구분 | 부재 | 손상내용 | 손상현황 | | | | | | 비고 |
|---|---|---|---|---|---|---|---|---|---|---|
| 1 | 19하 | 교량받침 | 무수축물탈균열 | 0.1 | 0.1 | | 0.10 | m | 1 | 23와 반구 |
| 2 | 25하 | 교대 | 균열(0.3mm미만) | 0.2 | 2.0 | | 2.00 | m | 1 | |
| 3 | 25하 | 교대 | 균열(0.3mm미만) | 0.2 | 2.0 | | 2.00 | m | 1 | |
