상주영천고속도로 2024~2025년 시설물 안전점검 용역  
(2025년 하반기 정밀안전점검)

# 외 관 조 사 망 도

화남교

2025.12

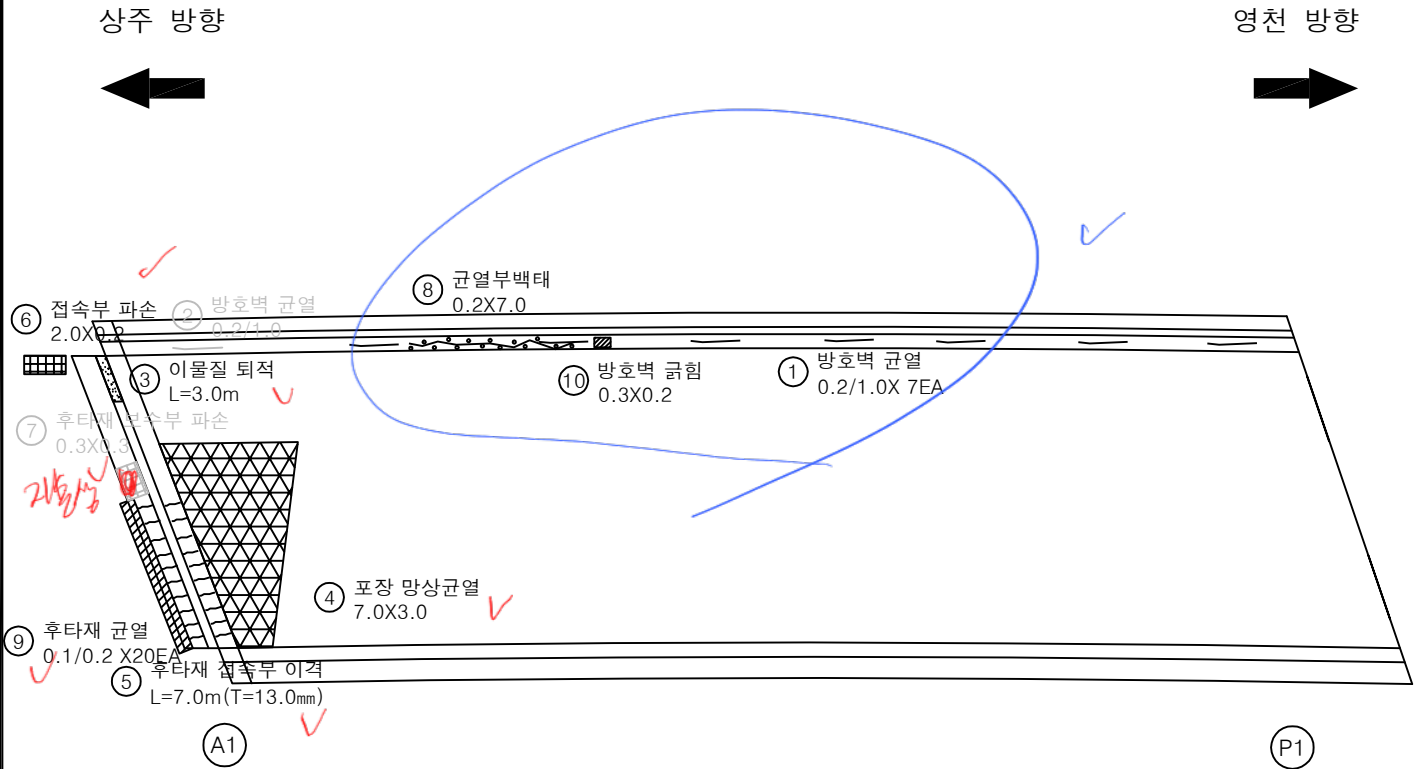
| 도면번호 | 01 |

| 번호 | 구분 | 부재 | 손상내용 | 손상현황 | | | | | 비고 |
|---|---|---|---|---|---|---|---|---|---|
| 1 | 19하 | 방호벽 | 방호벽 균열 | 0.2 | 1.0 | | 7.00 | m | 7 |
| 2 | 19하 | 방호벽 | 방호벽 균열 | 0.2 | 1.0 | | 1.00 | m | 1 25하 보수 |
| 3 | 19하 | 신속이음 | 이물질 퇴적 | | 3.0 | | 3.00 | m | 1 |
| 4 | 19하 | 교면포장 | 포장 망상균열 | 7.0 | 3.0 | | 21.00 | m <sup>2</sup> | 1 |
| 5 | 19하 | 교면포장 | 후타재 접속부 이격 | | 7.0 | | 7.00 | m | 1 (T=10.0m) |
| 6 | 21하 | 교면포장 | 접속부 파손 | 2.0 | 0.2 | | 0.40 | m <sup>2</sup> | 1 |
| 7 | 21하 | 신속이음 | 후타재 보수부 파손 | 0.3 | 0.3 | | 0.09 | m <sup>2</sup> | 1 25하 보수 |
| 8 | 21하 | 방호벽 | 균열부백태 | | 0.2 | 7.0 | 1.40 | m <sup>2</sup> | 1 |
| 9 | 23하 | 신속이음 | 후타재 균열 | 0.1 | 0.2 | | 4.00 | m | 20 |
| 10 | 25하 | 방호벽 | 방호벽 긁힘 | 0.3 | 0.2 | | 0.06 | m <sup>2</sup> | 1 |

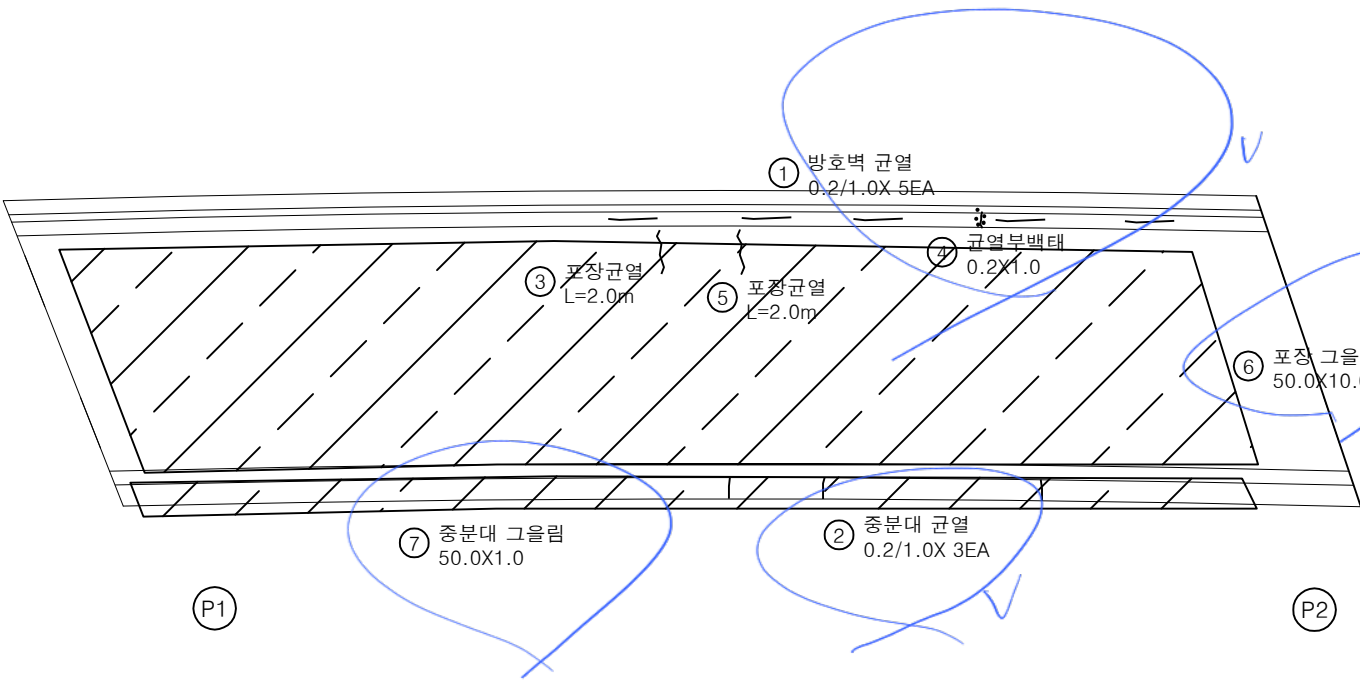
| 도 면 번 호 | 02 |

| 번호 | 구분 | 부재 | 손상내용 | 손상현황 | | | | | | 비 고 |
|---|---|---|---|---|---|---|---|---|---|---|
| 1 | 19하 | 방호벽 | 방호벽 균열 | 0.2 | 1.0 | | 5.00 | m | 5 | |
| 2 | 19하 | 중분대 | 중분대 균열 | 0.2 | 1.0 | | 3.00 | m | 3 | |
| 3 | 21하 | 교면포장 | 포장 균열 | | 2.0 | | 2.00 | m | 1 | |
| 4 | 21하 | 방호벽 | 균열부백태 | 0.2 | 1.0 | | 0.20 | m <sup>2</sup> | 1 | |
| 5 | 25하 | 교면포장 | 포장 균열 | | 2.0 | | 2.00 | m | 1 | |
| 6 | 25하 | 교면포장 | 포장 그늘림 | 50.0 | 10.0 | | 500.00 | m <sup>2</sup> | 1 | |
| 7 | 25하 | 중분대 | 중분대 그늘림 | 50.0 | 1.0 | | 50.00 | m <sup>2</sup> | 1 | |

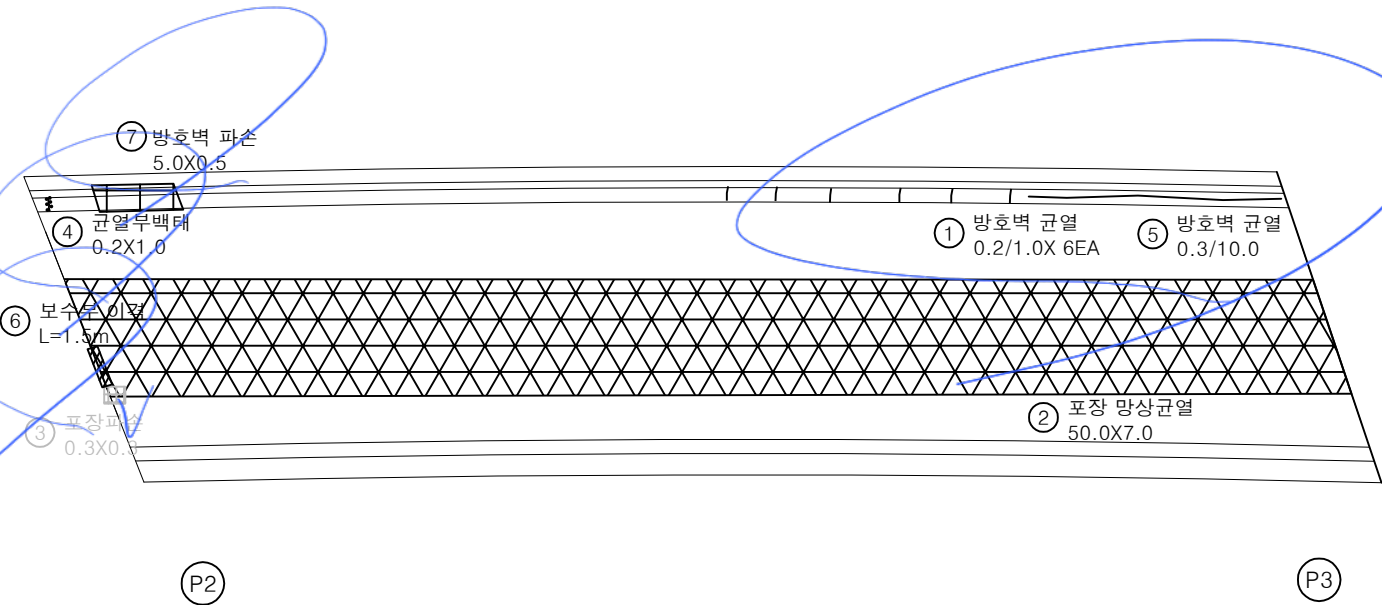
| 도면번호 | 03 |

| 번호 | 구분 | 부재 | 손상내용 | 손상현황 | | | | | 비고 |
|---|---|---|---|---|---|---|---|---|---|
| 1 | 19하 | 방호벽 | 방호벽 균열 | 0.2 | 1.0 | | 6.00 | m | 6 |
| 2 | 21하 | 교면포장 | 포장 망상균열 | | 50.0 | 7.0 | 350.00 | m <sup>2</sup> | 1 |
| 3 | 15하 | 교면포장 | 포장 파손 | | 0.3 | 0.3 | 0.09 | m <sup>2</sup> | 1 |
| 4 | 23하 | 방호벽 | 균열부백태 | 0.2 | 1.0 | | 0.20 | m <sup>2</sup> | 1 |
| 5 | 25하 | 방호벽 | 방호벽 균열 | 0.3 | 10.0 | | 10.00 | m | 1 |
| 6 | 25하 | 교면포장 | 보수부 이격 | | 1.5 | | 1.50 | m | 1 |
| 7 | 25하 | 방호벽 | 방호벽 파손 | | 5.0 | 0.5 | 2.50 | m <sup>2</sup> | 1 |

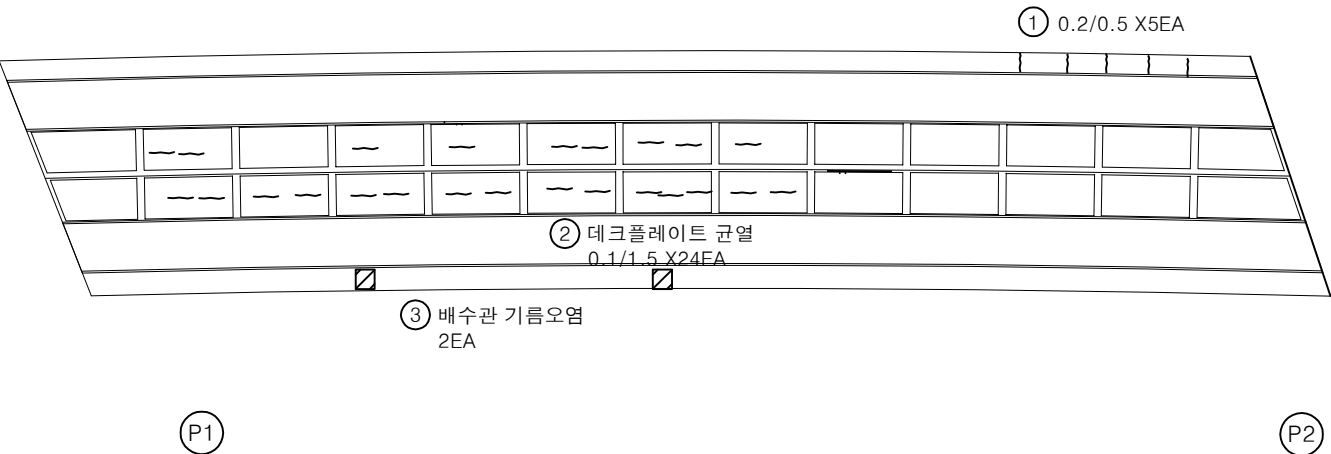
| 번호 | 구분 | 부재 | 손상내용 | 손상현황 | | | | | 비고 |
|---|---|---|---|---|---|---|---|---|---|
| 1 | 23하 | 바닥판 | 균열(0.3mm미만) | 0.2 | 0.5 | | 2.50 | m | 5 |
| 2 | 25하 | 바닥판 | 데크플레이트 균열 | 0.1 | 1.5 | | 36.00 | m | 24 |

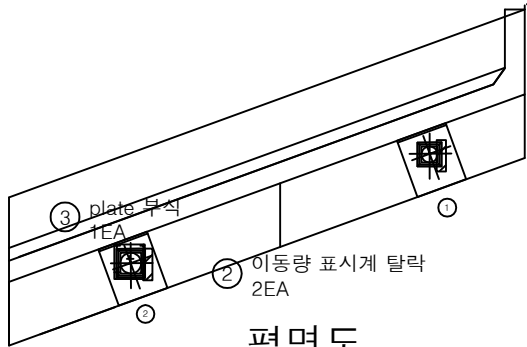
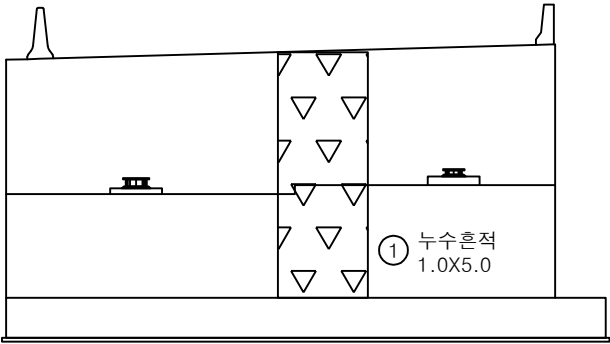
| 번호 | 구분 | 부재 | 손상내용 | 손상현황 | | | | | | 비고 |
|---|---|---|---|---|---|---|---|---|---|---|
| 1 | 19하 | 교대 | 누수흔적 | | 1.0 | 5.0 | 5.00 | m <sup>2</sup> | 1 | |
| 3 | 25하 | 교량받침 | plate 부식 | | | | 1.00 | EA | 1 | |

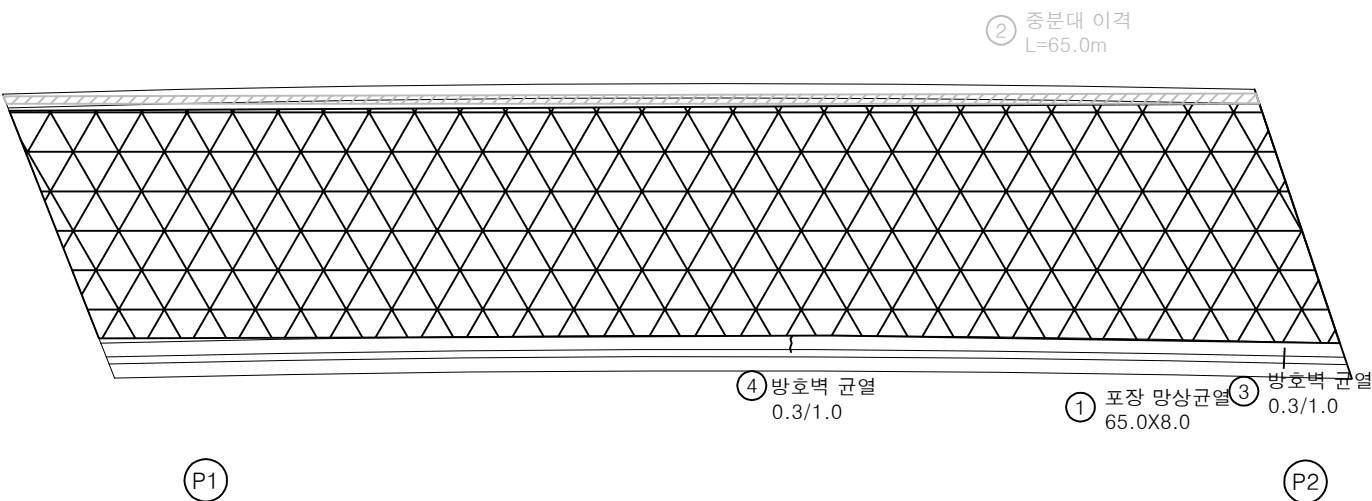
| 번호 | 구분 | 부재 | 손상내용 | 손상현황 | | | | | 비 고 |
|---|---|---|---|---|---|---|---|---|---|
| 1 | 19하 | 교면포장 | 포장 망상균열 | | 65.0 | 8.0 | 520.00 | m <sup>2</sup> | 1 |
| 3 | 19하 | 방호벽 | 방호벽 균열 | 0.3 | 1.0 | | 1.00 | m | 1 |
| 4 | 25하 | 방호벽 | 방호벽 균열 | 0.3 | 1.0 | | 1.00 | m | 1 |

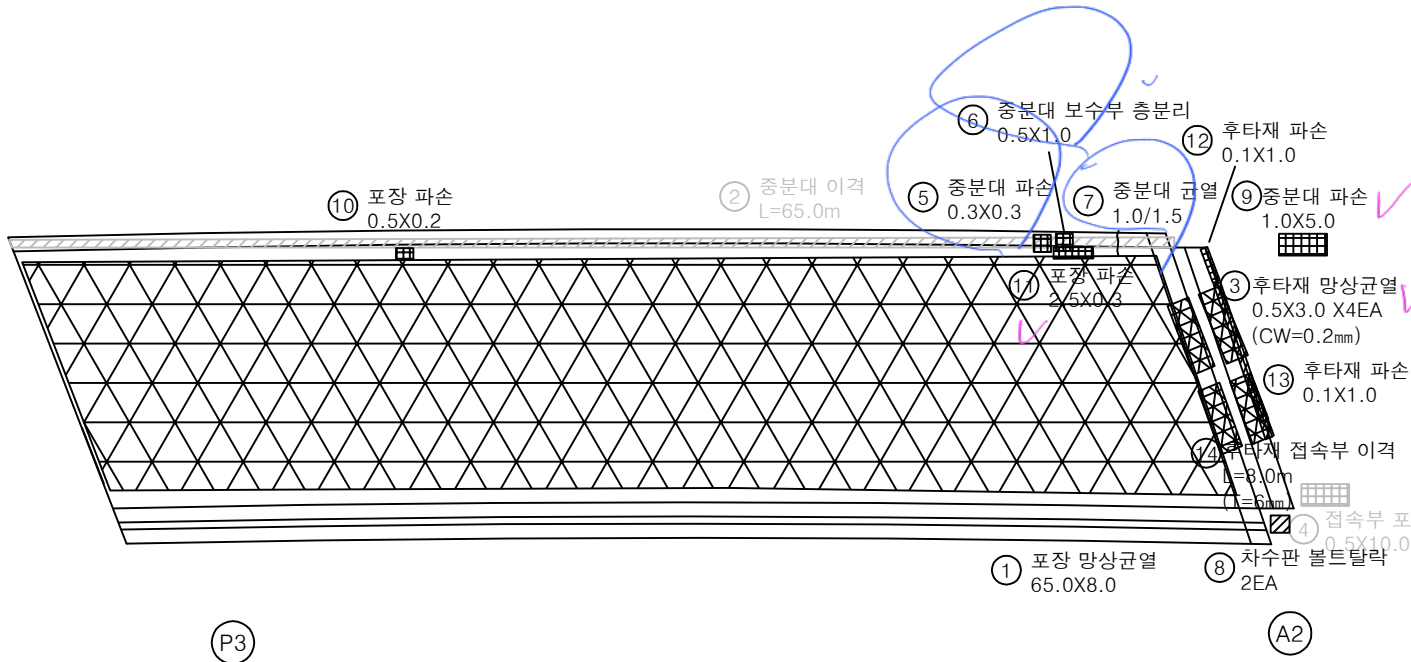
| 번호 | 구분 | 부재 | 손상내용 | 손상현황 | | | | | 비 고 |
|---|---|---|---|---|---|---|---|---|---|
| 1 | 19하 | 교면포장 | 포장 망상균열 | | 6.50 | 8.0 | 52.00 | m <sup>2</sup> | 1 |
| 3 | 19하 | 신축이음 | 후타재 망상균열 | 0.2 | 0.5 | 3.0 | 6.00 | m <sup>2</sup> | 4 |
| 7 | 21하 | 중분대 | 중분대 균열 | 1.0 | 1.5 | | 1.50 | m | 1 |

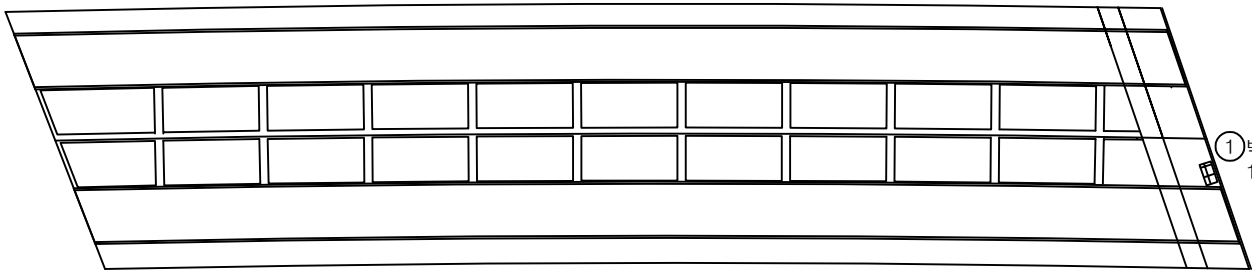
① 박락  
1.5X0.3

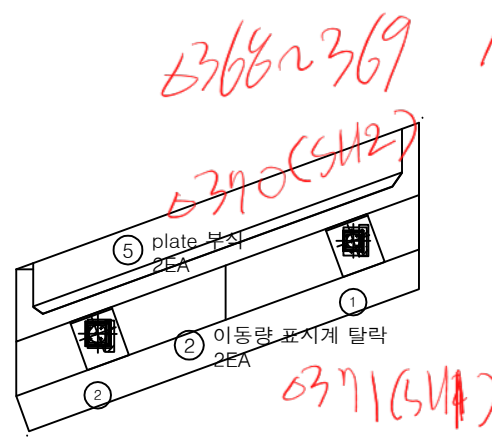
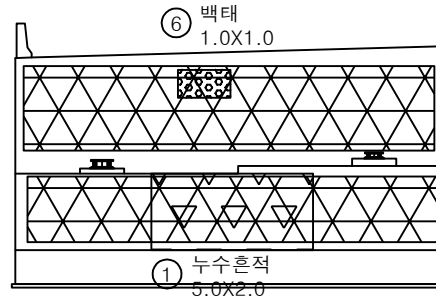
| 번호 | 구분 | 부재 | 손상내용 | 손상현황 | | | | | 비고 |
|---|---|---|---|---|---|---|---|---|---|
| 1 | 19하 | 교대 | 누수흔적 | | 5.0 | 2.0 | 10.00 | m <sup>2</sup> | 1 |
| 3 | 24상 | 교대 | 보수부 망상균열 | 0.2 | 8.0 | 2.0 | 16.00 | m <sup>2</sup> | 1 |
| 4 | 24상 | 교대 | 보수부 망상균열 | 0.2 | 8.0 | 1.5 | 12.00 | m <sup>2</sup> | 1 |
| 5 | 25하 | 교량받침 | plate 부식 | | | | 2.00 | EA | 2 |
