상주영천고속도로 2024~2025년 시설물 안전점검 용역  
(2025년 하반기 정밀안전점검)

# 외 관 조 사 망 도

가천교

2025.12

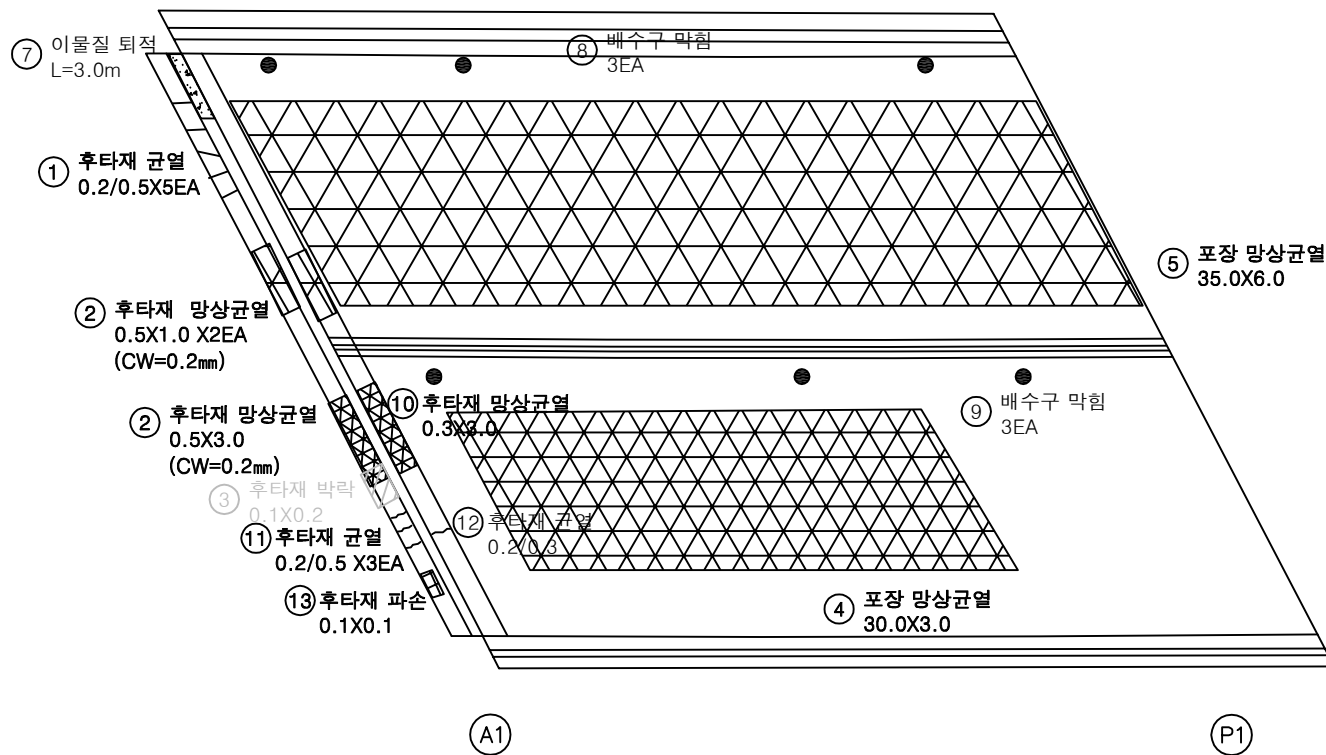
| 번호 | 구분 | 부재 | 손상내용 | 손상현황 | | | | | | 비고 |
|---|---|---|---|---|---|---|---|---|---|---|
| 1 | 19하 | 신축이음 | 후타재 균열 | 0.2 | 0.5 | | 2.50 | m | 5 | |
| 2 | 19하 | 신축이음 | 후타재 망상균열 | 0.2 | 0.5 | 3.0 | 1.50 | m | 1 | 손상증가 |
| 3 | 19하 | 신축이음 | 후타재 박락 | | 0.1 | 0.2 | 0.02 | m | 1 | 손상증가 |
| 4 | 21하 | 교면포장 | 포장 망상균열 | | 30.0 | 3.0 | 90.00 | m | 1 | |
| 5 | 23하 | 교면포장 | 포장 망상균열 | | 35.0 | 6.0 | 210.00 | m | 1 | |
| 6 | 23하 | 신축이음 | 후타재 망상균열 | 0.2 | 0.5 | 1.0 | 1.00 | m | 2 | |
| 7 | 25하 | 신축이음 | 이물질 퇴적 | | 3.0 | | 3.00 | m | 1 | |
| 8 | 25하 | 배수시설 | 배수구 막힘 | | | | 3.00 | EA | 3 | |
| 9 | 25하 | 배수시설 | 배수구 막힘 | | | | 3.00 | EA | 3 | |
| 10 | 25하 | 신축이음 | 후타재 망상균열 | 0.2 | 0.3 | 3.0 | 0.90 | m | 1 | |
| 11 | 25하 | 신축이음 | 후타재 균열 | 0.2 | 0.5 | | 1.50 | m | 3 | |
| 12 | 25하 | 신축이음 | 후타재 균열 | 0.2 | 0.3 | | 0.30 | m | 1 | |
| 13 | 25하 | 신축이음 | 후타재 파손 | | 0.1 | 0.1 | 0.01 | m | 1 | |

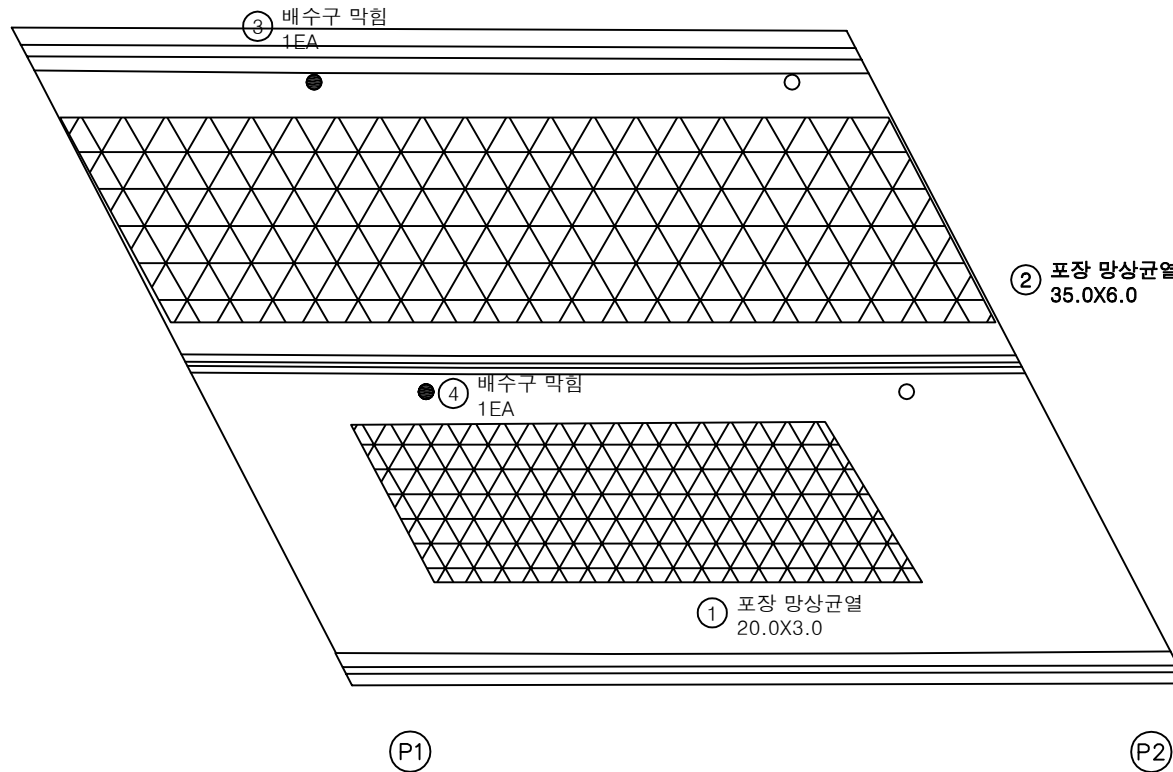
| 번호 | 구분 | 부재 | 손상내용 | 손상현황 | | | | | | 비 고 |
|---|---|---|---|---|---|---|---|---|---|---|
| 1 | 21하 | 교면포장 | 포장 망상균열 | | 20.0 | 3.0 | 60.00 | m <sup>2</sup> | 1 | |
| 2 | 23하 | 교면포장 | 포장 망상균열 | | 35.0 | 6.0 | 210.00 | m <sup>2</sup> | 1 | |
| 3 | 25하 | 배수시설 | 배수구 막힘 | | | | 1.00 | EA | 1 | |
| 4 | 25하 | 배수시설 | 배수구 막힘 | | | | 1.00 | EA | 1 | |

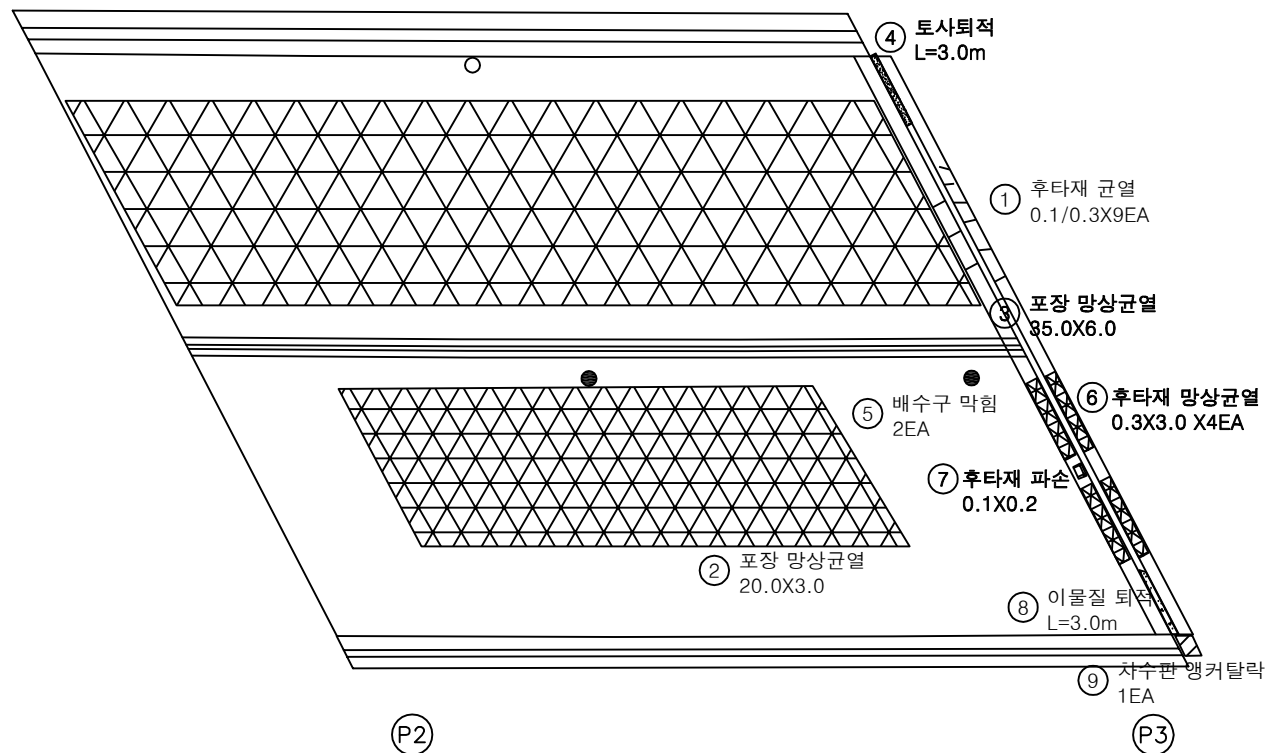
| 번호 | 구분 | 부재 | 손상내용 | 손상현황 | | | | | | 비고 |
|---|---|---|---|---|---|---|---|---|---|---|
| 1 | 19하 | 신축이음 | 후타재 균열 | 0.1 | 0.3 | | 2.70 | m | 9 | |
| 2 | 21하 | 교면포장 | 포장 망상균열 | | 20.0 | 3.0 | 60.00 | m <sup>2</sup> | 1 | |
| 3 | 23하 | 교면포장 | 포장 망상균열 | | 35.0 | 6.0 | 210.00 | m <sup>2</sup> | 1 | |
| 6 | 25하 | 신축이음 | 후타재 망상균열 | 0.2 | 0.3 | 3.0 | 3.60 | m <sup>2</sup> | 4 | |

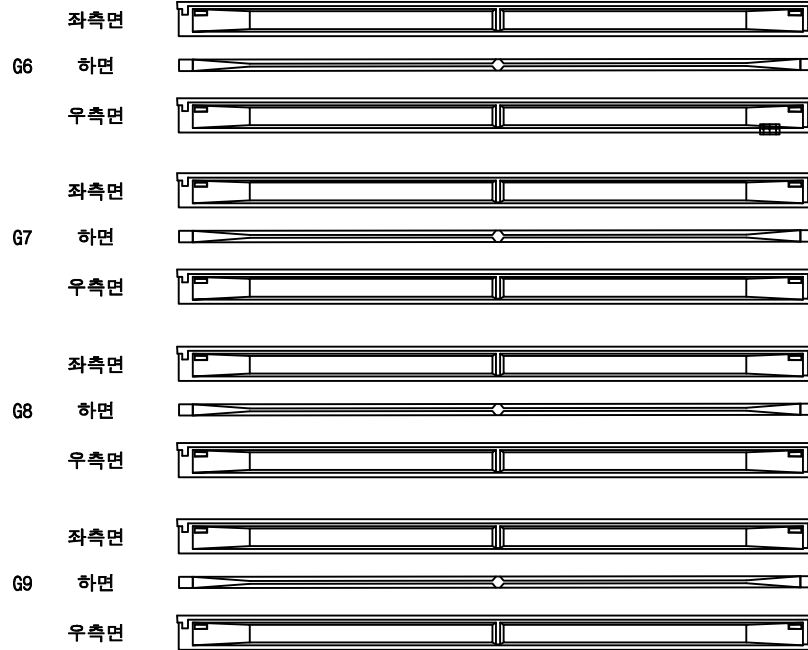
① 인양홀 파손  
0.2X0.2 X2EA

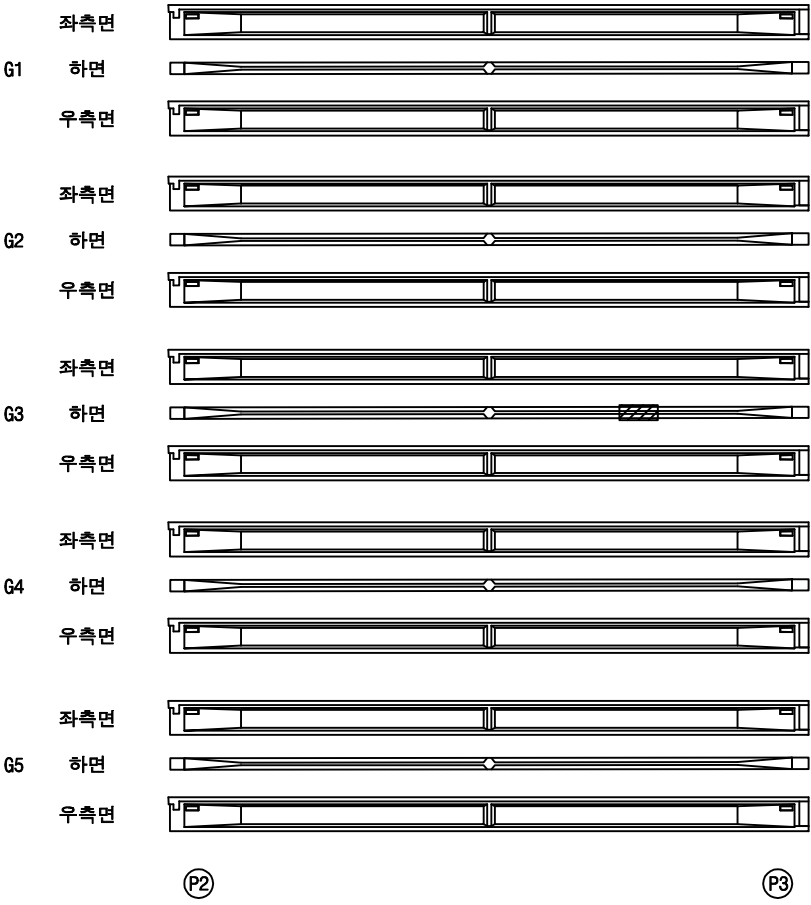
① 표면불량  
0.5X0.5

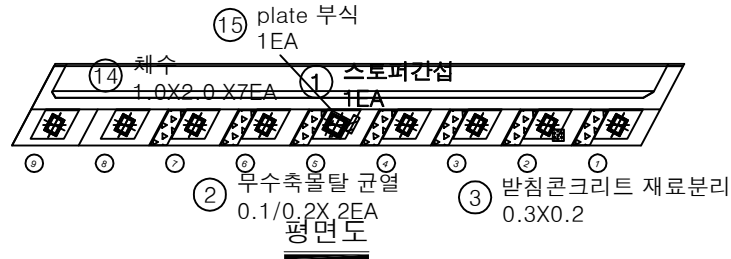
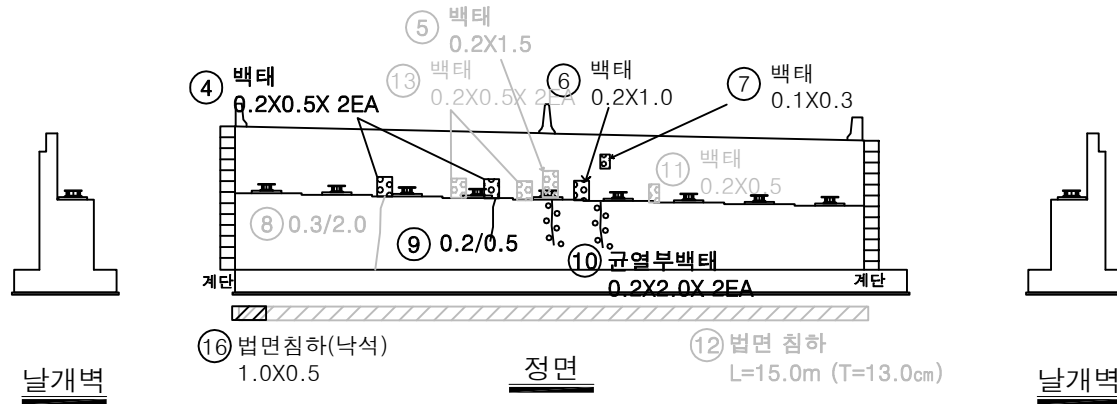
| 번호 | 구분 | 부재 | 손상내용 | 손상현황 | | | | | 비고 |
|---|---|---|---|---|---|---|---|---|---|
| 2 | 19하 | 교량받침 | 무수축물탈 균열 | 0.1 | 0.2 | | 0.40 | m | 2 |
| 8 | 19하 | 교대 | 균열(0.3mm이상) | 0.3 | 2.0 | | 2.00 | m | 1 |
| 9 | 19하 | 교대 | 균열(0.3mm미만) | 0.2 | 0.5 | | 0.50 | m | 1 |
| 10 | 19하 | 교대 | 균열부벽태 | | 0.2 | 2.0 | 0.80 | m <sup>2</sup> | 2 |
| 15 | 25하 | 교량받침 | plate 부식 | | | | 1.00 | EA | 1 |
