상주영천고속도로 2024~2025년 시설물 안전점검 용역  
(2025년 하반기 정밀안전점검)

# 외 관 조 사 망 도

가천교

2025.12

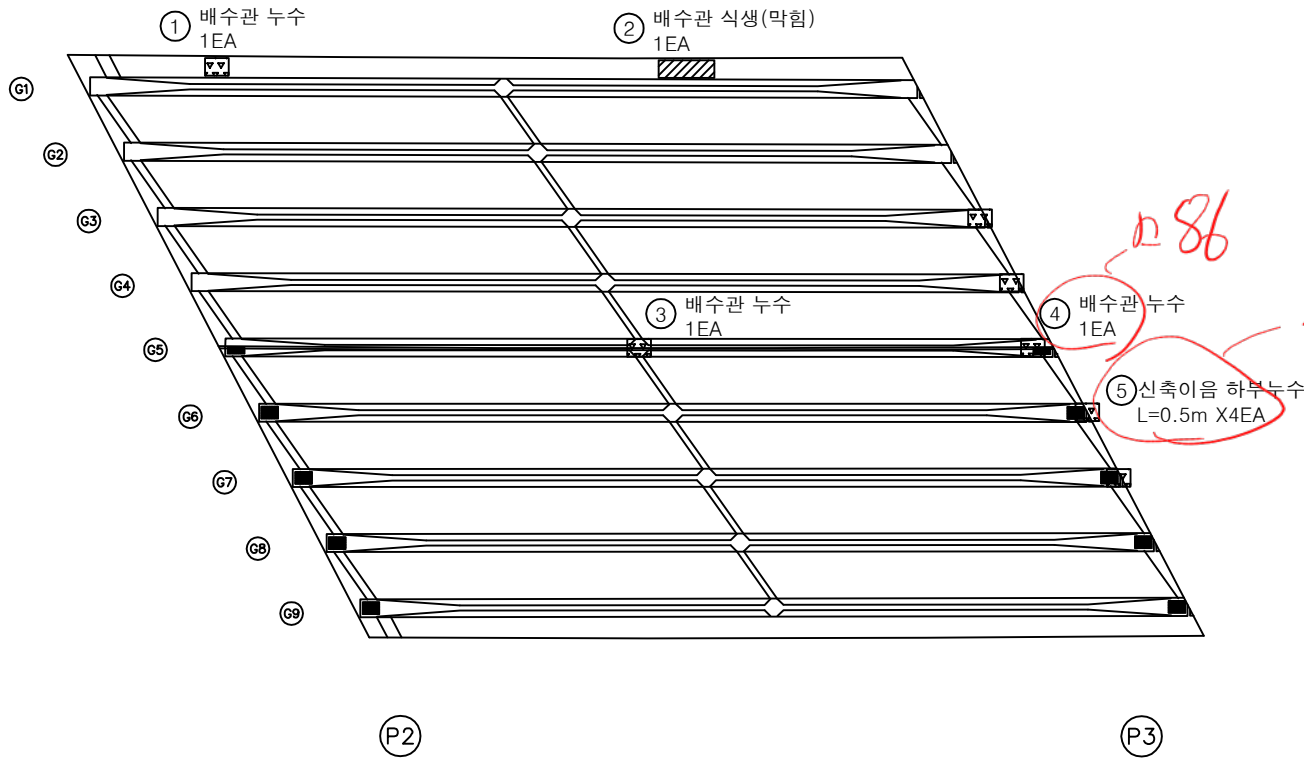
1277~83 하부전경 P4~P3

| 번호 | 구분 | 부재 | 손상내용 | 손상현황 | | | | | 비고 |
|---|---|---|---|---|---|---|---|---|---|
| 1 | 25하 | 배수시설 | 배수관 누수 | | | | 1.00 | EA | 1 |
| 2 | 25하 | 배수시설 | 배수관 식생(막힘) | | | | 1.00 | EA | 1 |
| 3 | 25하 | 배수시설 | 배수관 누수 | | | | 1.00 | EA | 1 |
| 4 | 25하 | 배수시설 | 배수관 누수 | | | | 1.00 | EA | 1 |
| 5 | 25하 | 신축이음 | 신축이음 하부누수 | | 0.5 | | 2.00 | m | 4 |

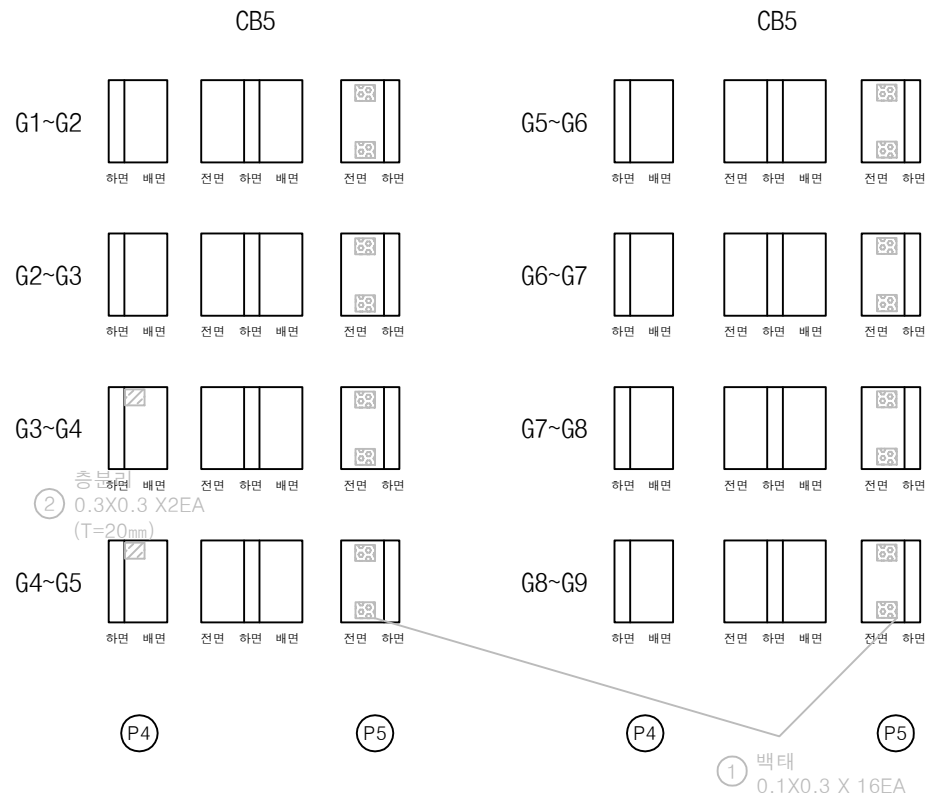
## 손 상 물 량 표

① 백태  
0.1X0.3 X 16EA

| 번호 | 구분 | 부재 | 손상내용 | 손상현황 | | | | | | 비고 |
|---|---|---|---|---|---|---|---|---|---|---|
| 1 | 19호 | 가로보 | 백태 | | 0.1 | 0.3 | 0.48 | ㎡ | 16 | 25호 보수 |
| 2 | 23호 | 가로보 | 충돌리 | | 0.3 | 0.3 | 0.18 | ㎡ | 2 | 25호 보수 |

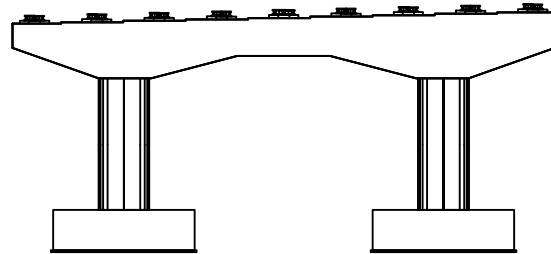
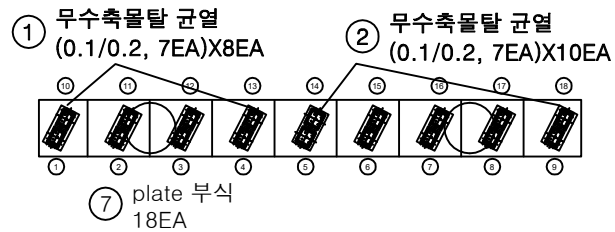
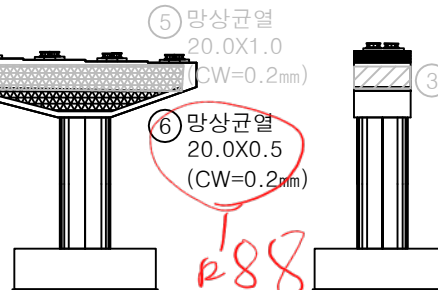
| 번호 | 구분 | 부재 | 손상내용 | 손상현황 | | | | | | 비 고 |
|---|---|---|---|---|---|---|---|---|---|---|
| 1 | 19하 | 교량받침 | 무수축물탈 균열 | 0.1 | 0.2 | | 11.20 | m | 56 | |
| 2 | 19하 | 교량받침 | 무수축물탈 균열 | 0.1 | 0.2 | | 14.00 | m | 70 | |
| 5 | 23하 | 교각 | 망상균열 | 0.2 | 20.0 | 1.0 | 20.00 | ㎡ | 1 | 25% 보수 |
| 6 | 23하 | 교각 | 망상균열 | 0.2 | 20.0 | 0.5 | 10.00 | ㎡ | 1 | |
| 7 | 25하 | 교량받침 | plate 부식 | | | | 18.00 | EA | 18 | |

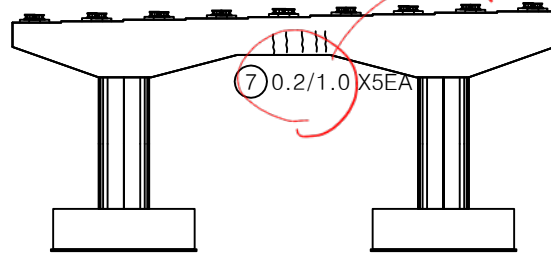
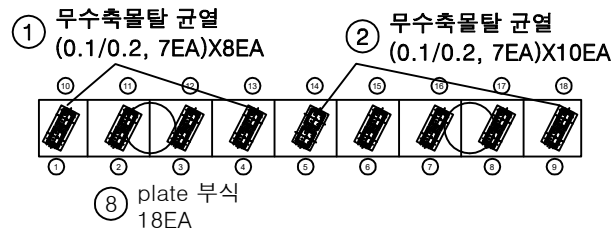
| 번호 | 구분 | 부재 | 손상내용 | 손상현황 | | | | | | 비고 |
|---|---|---|---|---|---|---|---|---|---|---|
| 1 | 19하 | 교량받침 | 무수축물탈 균열 | 0.1 | 0.2 | | 11.20 | m | 56 | |
| 2 | 19하 | 교량받침 | 무수축물탈 균열 | 0.1 | 0.2 | | 14.00 | m | 70 | |
| 5 | 23하 | 교각 | 망상균열 | 0.2 | 20.0 | 1.0 | 20.00 | ㎡ | 1 | 25하 보수 |
| 6 | 23하 | 교각 | 망상균열 | 0.2 | 20.0 | 0.5 | 10.00 | ㎡ | 1 | |
| 7 | 25하 | 교각 | 균열(0.3mm미만) | 0.2 | 1.0 | | 5.00 | m | 5 | |
| 8 | 25하 | 교량받침 | plate 부식 | | | | 18.00 | EA | 18 | |

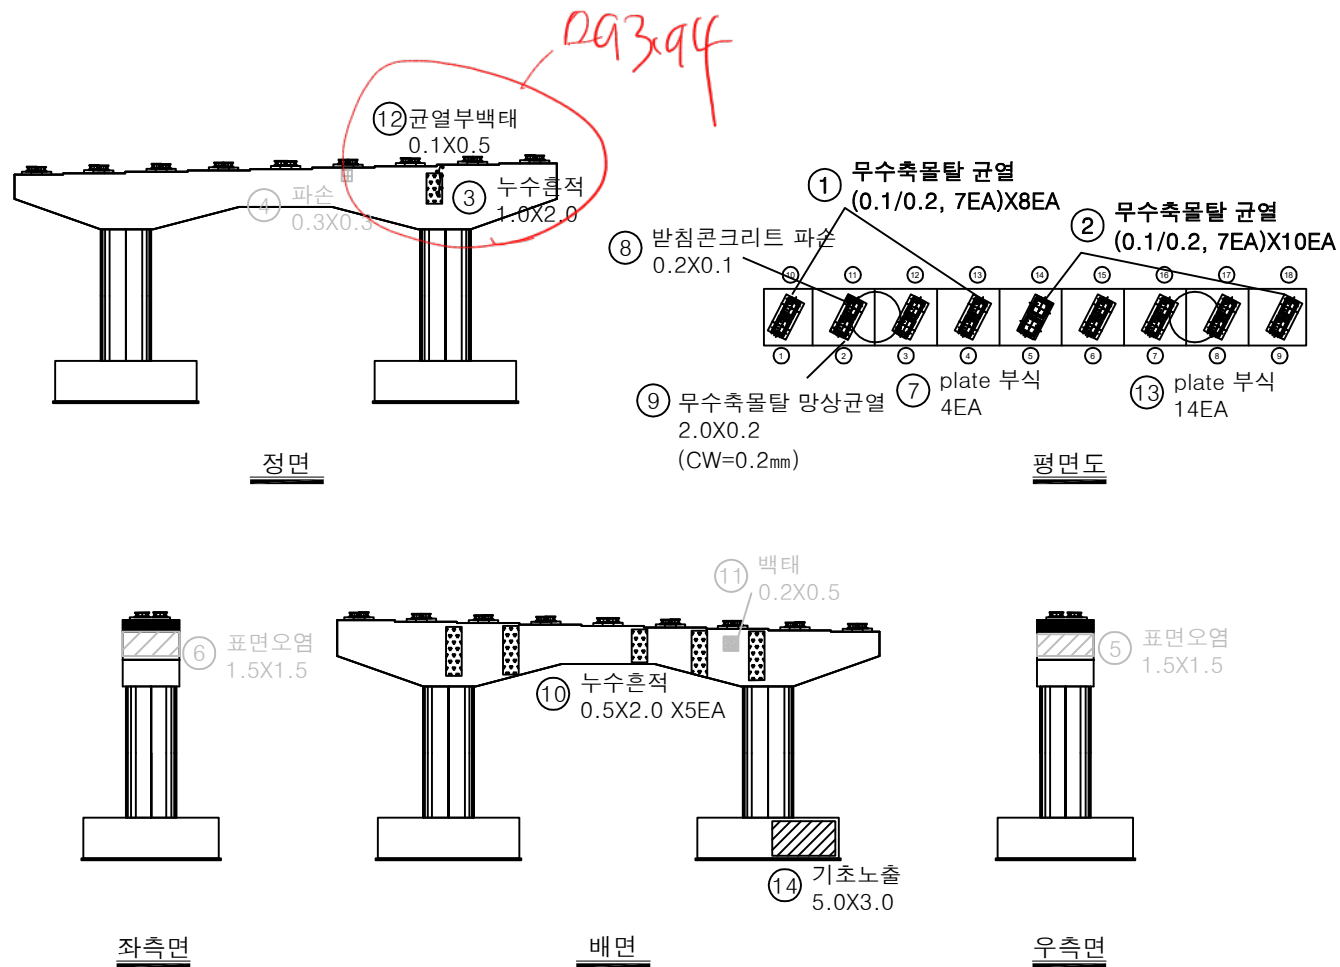
| 번호 | 구분 | 부재 | 손상내용 | 손상현황 | | | | | | 비고 |
|---|---|---|---|---|---|---|---|---|---|---|
| 1 | 19하 | 교량받침 | 무수축물탈 균열 | 0.1 | 0.2 | | 11.20 | m | 56 | |
| 2 | 19하 | 교량받침 | 무수축물탈 균열 | 0.1 | 0.2 | | 14.00 | m | 70 | |
| 3 | 21하 | 교각 | 누수흔적 | | 1.0 | 2.0 | 2.00 | m <sup>2</sup> | 1 | |
| 7 | 23하 | 교량받침 | plate 부식 | | | | 4.00 | EA | 4 | |
| 9 | 23하 | 교량받침 | 무수축물탈 망상균열 | 0.2 | 2.0 | 0.2 | 0.40 | m <sup>2</sup> | 1 | |
| 10 | 23하 | 교각 | 누수흔적 | | 0.5 | 2.0 | 5.00 | m <sup>2</sup> | 5 | |
| 12 | 25하 | 교각 | 균열부백태 | | 0.1 | 0.5 | 0.05 | m <sup>2</sup> | 1 | |
| 13 | 25하 | 교량받침 | plate 부식 | | | | 14.00 | EA | 14 | |
