상주영천고속도로 2024~2025년 시설물 안전점검 용역  
(2025년 하반기 정밀안전점검)

# 외 관 조 사 망 도

신녕교

2025.12

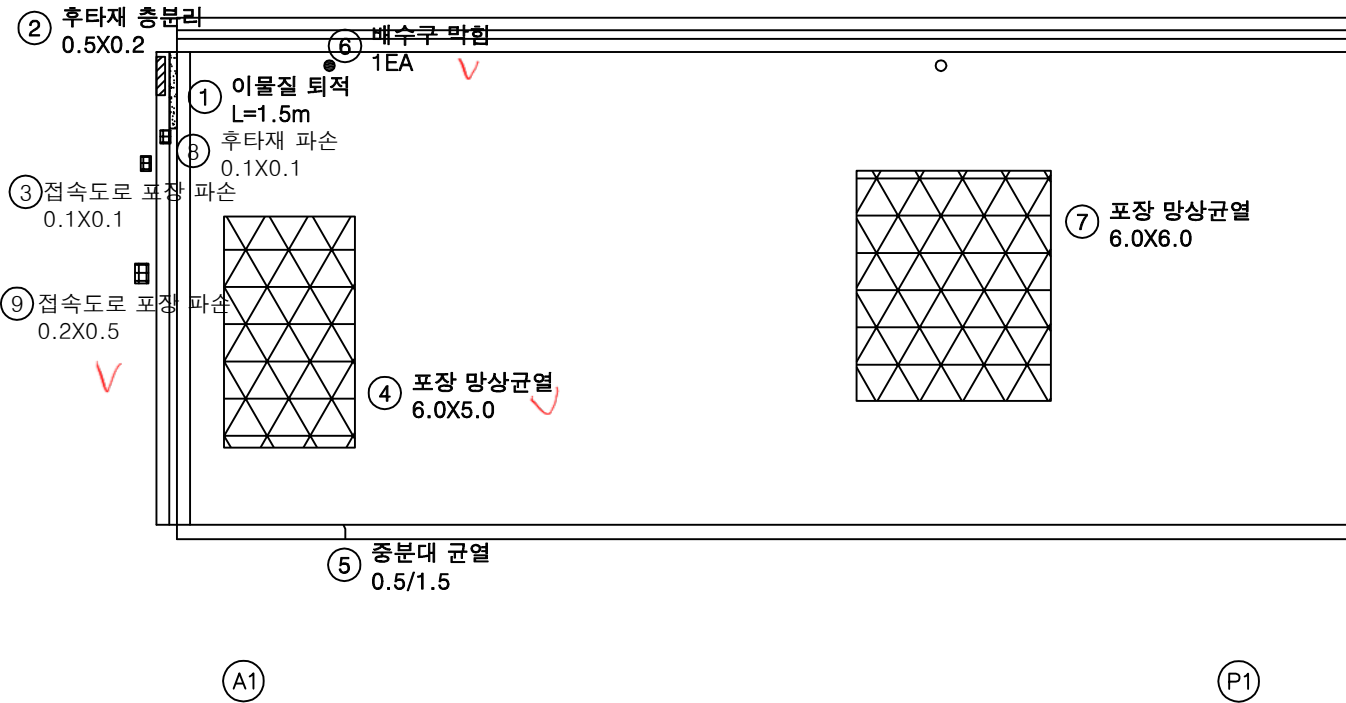
| 도면번호 | 01 |

| 번호 | 구분 | 부재 | 손상내용 | 손상현황 | | | | | 비고 |
|---|---|---|---|---|---|---|---|---|---|
| 1 | 19하 | 신축이음 | 이물질 퇴적 | | 1.5 | | 1.50 | m | 1 |
| 2 | 19하 | 신축이음 | 후타재 층분리 | | 0.5 | 0.2 | 0.10 | m² | 1 |
| 3 | 19하 | 교면포장 | 접속도로 포장 파손 | | 0.1 | 0.1 | 0.01 | m² | 1 |
| 4 | 19하 | 교면포장 | 포장 망상균열 | | 6.0 | 5.0 | 30.00 | m² | 1 |
| 5 | 19하 | 중분대 | 중분대 균열 | 0.5 | 1.5 | | 1.50 | m | 1 |
| 6 | 23하 | 배수시설 | 배수구 막힘 | | | | 1.00 | EA | 1 |
| 7 | 23하 | 교면포장 | 포장 망상균열 | | 6.0 | 6.0 | 36.00 | m² | 1 |
| 8 | 25하 | 신축이음 | 후타재 파손 | | 0.1 | 0.1 | 0.01 | m² | 1 |
| 9 | 25하 | 교면포장 | 접속도로 포장 파손 | | 0.2 | 0.5 | 0.10 | m² | 1 |

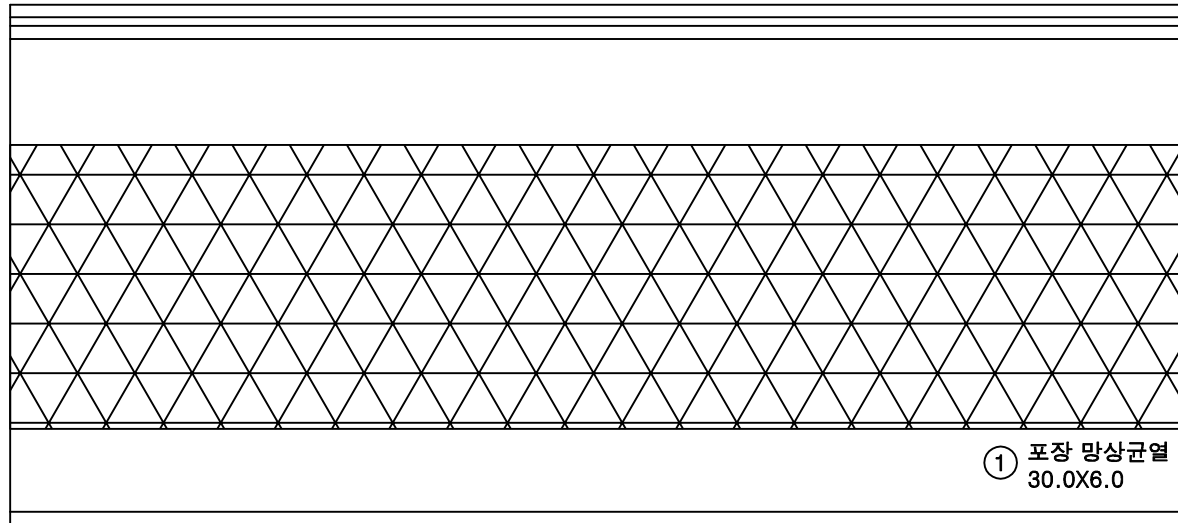
| 도 면 번 호 | 02 |

| 번호 | 구분 | 부재 | 손상내용 | 손상현황 | | | | | | 비 고 |
|---|---|---|---|---|---|---|---|---|---|---|
| 1 | 19하 | 교면포장 | 포장 망상균열 | | 30.0 | 6.0 | 180.00 | m <sup>2</sup> | 1 | |

① 포장 망상균열  
30.0X6.0

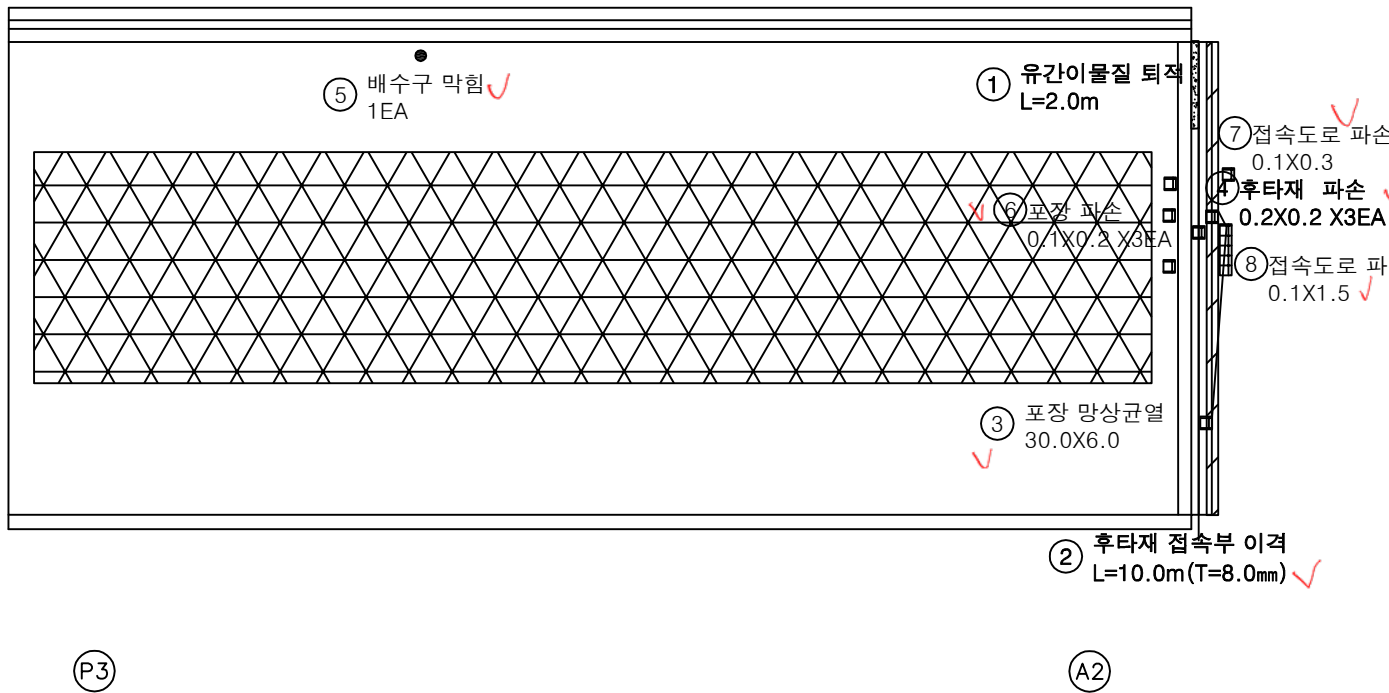
| 도면번호 | 04 |

| 번호 | 구분 | 부재 | 손상내용 | 손상현황 | | | | | 비고 |
|---|---|---|---|---|---|---|---|---|---|
| 1 | 19하 | 신속이음 | 이물질 퇴적 | | 2.0 | | 2.00 | m | 1 |
| 2 | 19하 | 교면포장 | 후타재 접속부 이격 | | 10.0 | | 10.00 | m | 1 (T=8.0mm) |
| 3 | 19하 | 교면포장 | 포장 망상균열 | | 30.0 | 6.0 | 180.00 | m <sup>2</sup> | 1 손상증가 |
| 4 | 23상 | 신속이음 | 후타재 파손 | | 0.2 | 0.2 | 0.12 | m <sup>2</sup> | 3 |
| 5 | 25하 | 배수시설 | 배수구 막힘 | | | | 1.00 | EA | 1 |
| 6 | 25하 | 교면포장 | 포장 파손 | | 0.1 | 0.2 | 0.06 | m <sup>2</sup> | 3 |
| 7 | 25하 | 교면포장 | 접속도로 파손 | | 0.1 | 0.3 | 0.03 | m <sup>2</sup> | 1 |
| 8 | 25하 | 교면포장 | 접속도로 파손 | | 0.1 | 1.5 | 0.15 | m <sup>2</sup> | 1 |

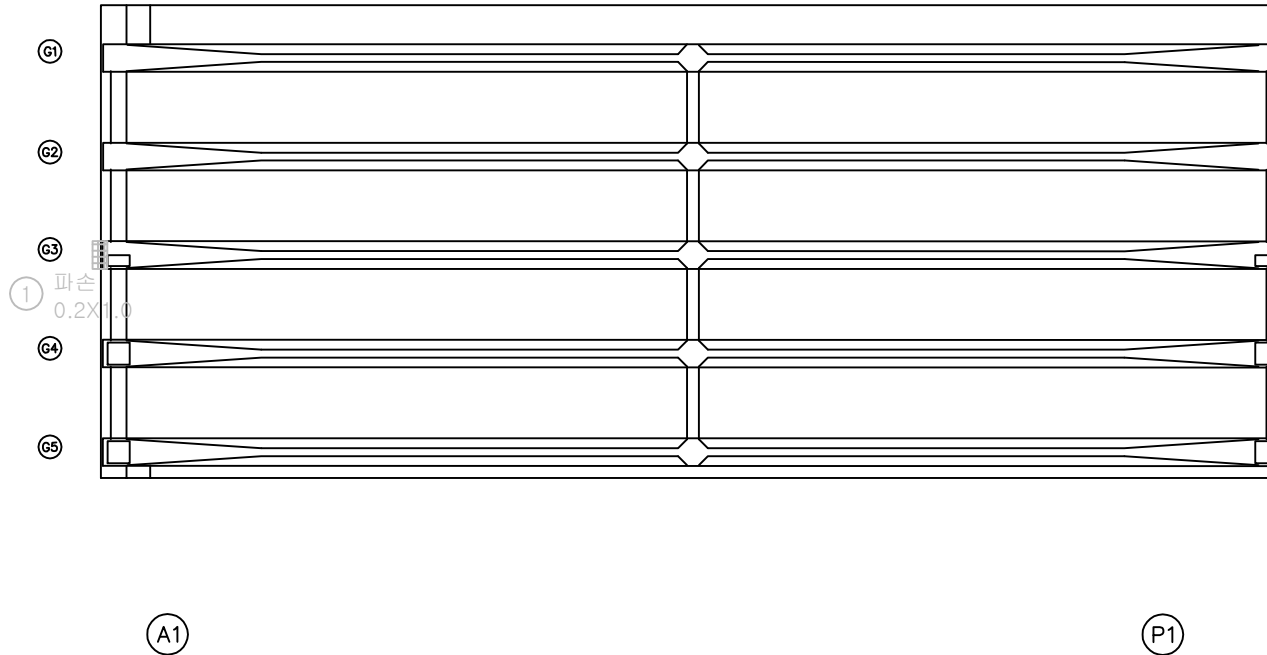
| 도면번호 | 05 |

| 번호 | 구분 | 부재 | 손상내용 | 손상현황 | | | | | | 비고 |
|---|---|---|---|---|---|---|---|---|---|---|
| 1 | 19회 | 바닥판 | 파손 | | 0.2 | 1.0 | 0.20 | m <sup>2</sup> | 1 | 21회 보수 |

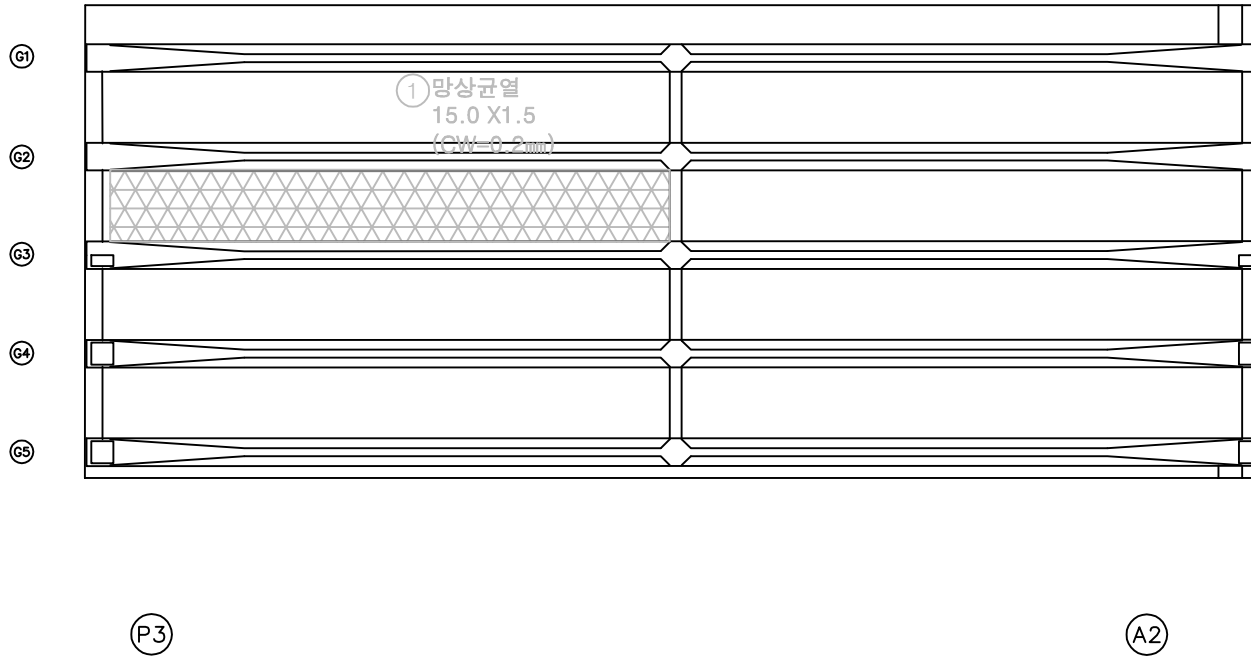
| 번호 | 구분 | 부재 | 손상내용 | 손상현황 | | | | | | 비고 |
|---|---|---|---|---|---|---|---|---|---|---|
| 1 | 21회 | 바닥판 | 망상균열 | 0.2 | 15.0 | 1.5 | 22.50 | m <sup>2</sup> | 1 | 25상영차 |

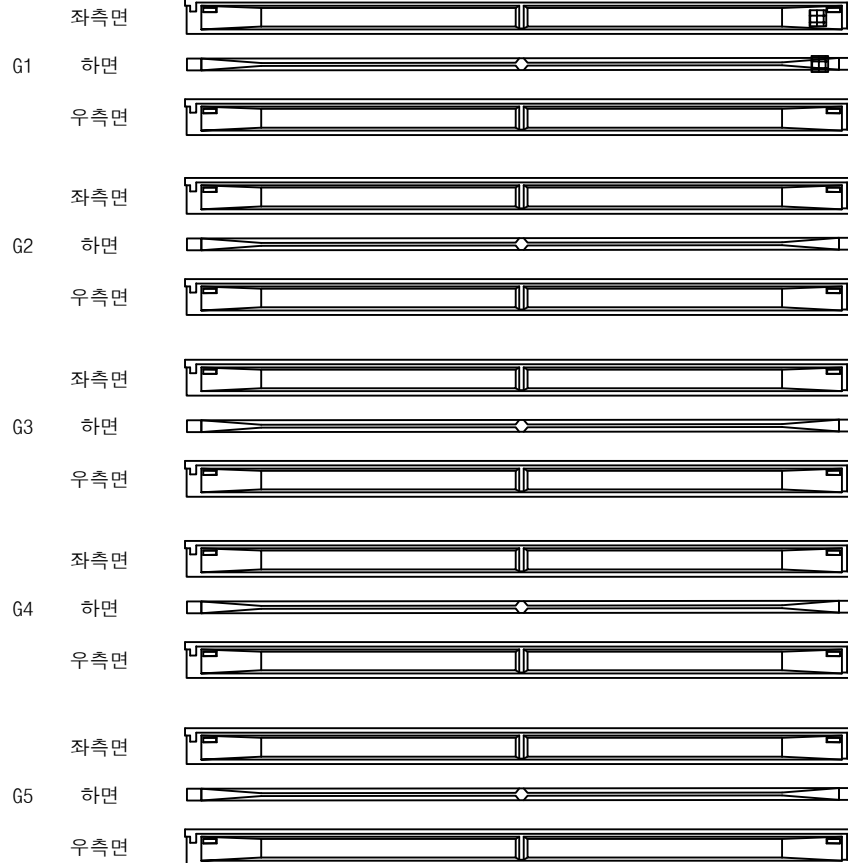
① 파손  
0.2X0.2 X2EA

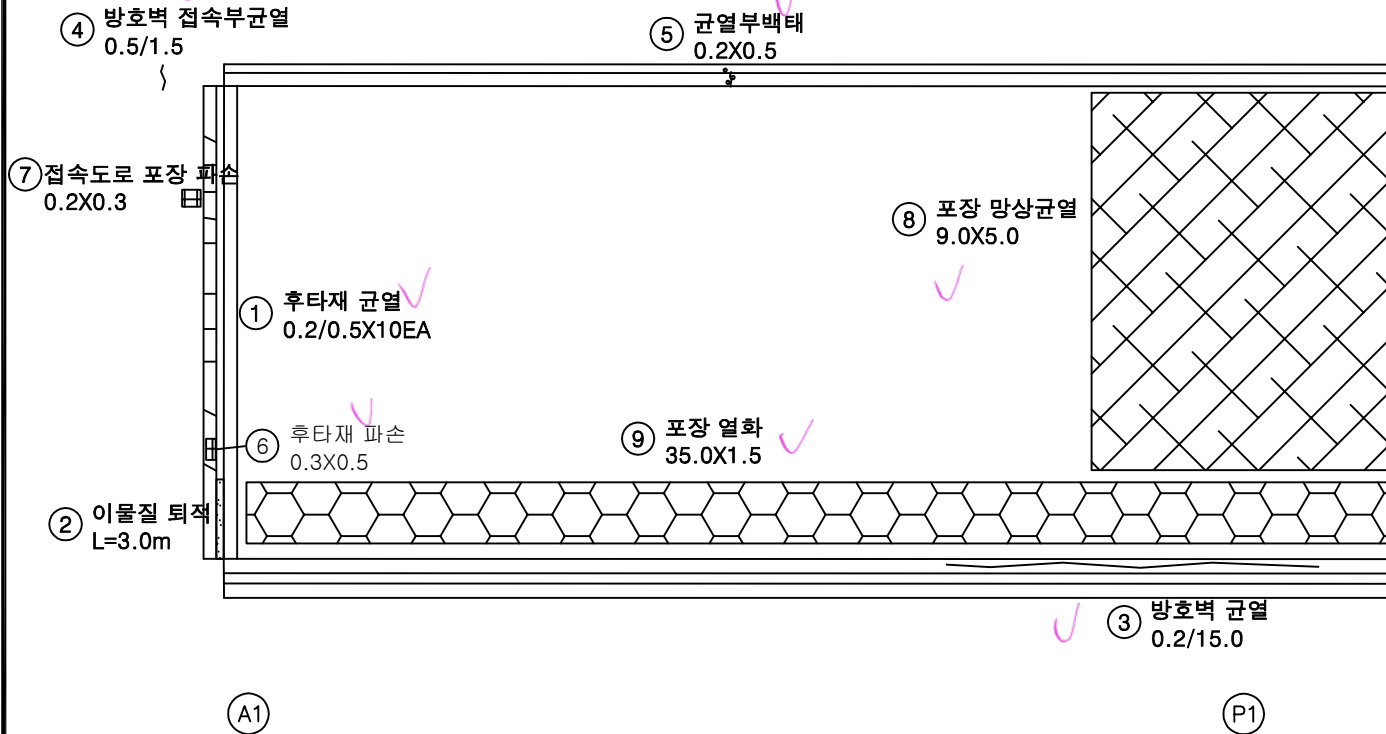
| 번호 | 구분 | 부재 | 손상내용 | 손상현황 | | | | | | 비고 |
|---|---|---|---|---|---|---|---|---|---|---|
| 1 | 19하 | 신축이음 | 후타재 균열 | 0.2 | 0.5 | | 5.00 | m | 10 | |
| 3 | 19하 | 방호벽 | 방호벽 균열 | 0.2 | 15.0 | | 15.00 | m | 1 | |
| 4 | 23하 | 방호벽 | 방호벽 접속부 균열 | 0.5 | 1.5 | | 1.50 | m | 1 | |
| 5 | 23하 | 중분대 | 균열부백태 | | 0.2 | 0.5 | 0.10 | m <sup>2</sup> | 1 | |
| 6 | 24하 | 신축이음 | 후타재 파손 | | 0.3 | 0.5 | 0.15 | m <sup>2</sup> | 1 | 손상증가 |
| 8 | 25하 | 교면포장 | 포장 망상균열 | | 9.0 | 5.0 | 45.00 | m <sup>2</sup> | 1 | |

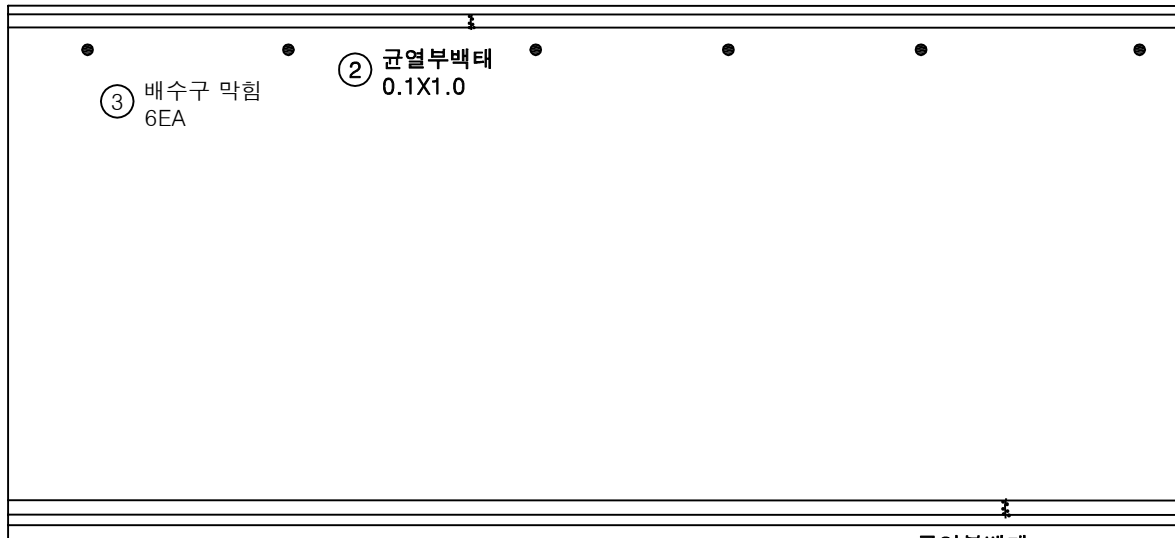
| 번호 | 구분 | 부재 | 손상내용 | 손상현황 | | | | | | 비고 |
|---|---|---|---|---|---|---|---|---|---|---|
| 1 | 19하 | 방호벽 | 균열부백태 | | 0.1 | 1.0 | 0.10 | m <sup>2</sup> | 1 | |
| 2 | 19하 | 중분대 | 균열부백태 | | 0.1 | 1.0 | 0.10 | m <sup>2</sup> | 1 | |

① 균열부백태  
0.1X1.0

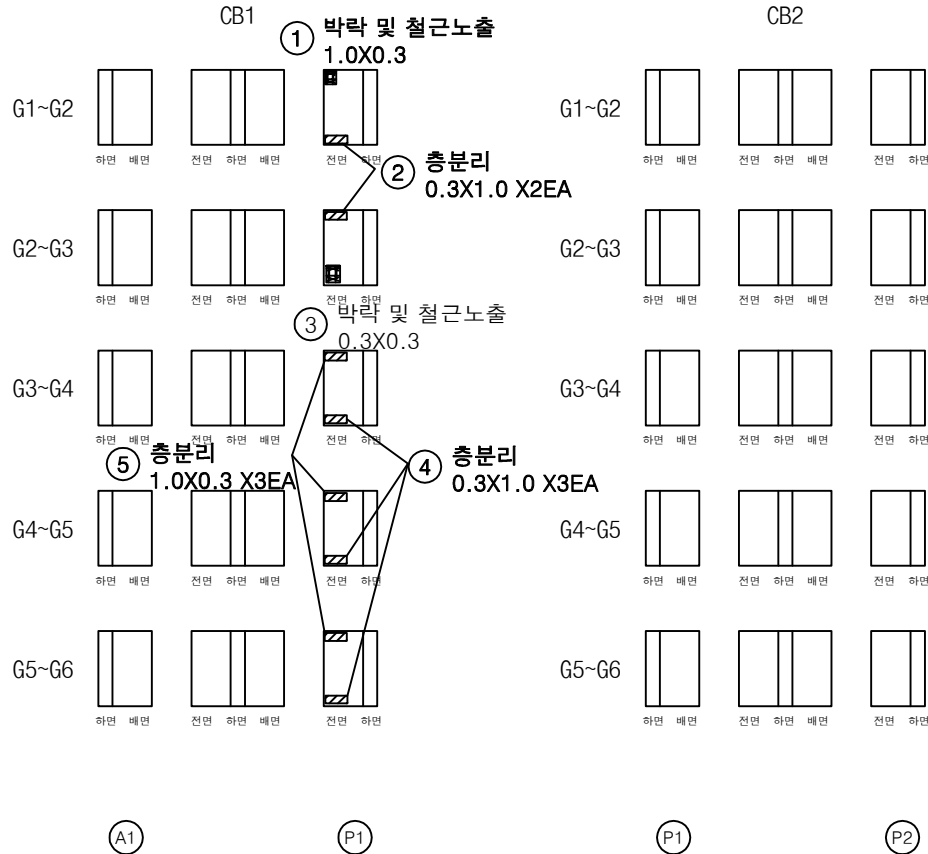
| 번호 | 구분 | 부재 | 손상내용 | 손상현황 | | | | | 비고 |
|---|---|---|---|---|---|---|---|---|---|
| 1 | 25상 | 가로보 | 박락 및 철근노출 | | 1.0 | 0.3 | 0.30 | m <sup>2</sup> | 손상증가 |

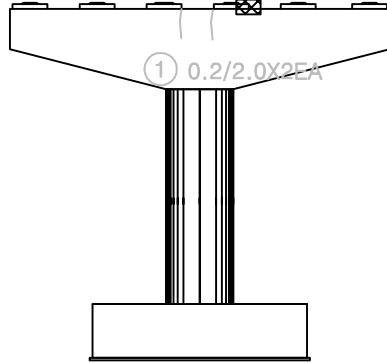
| 번호 | 구분 | 부재 | 손상내용 | 손상현황 | | | | | 개소 | 비고 |
|---|---|---|---|---|---|---|---|---|---|---|
| 1 | 19하 | 교각 | 균열(0.3mm이내) | 0.2 | 2.0 | | 4.00 | m | 2 | 25.8.19.4 |
| 3 | 19하 | 교각 | 균열(0.3mm이내) | 0.2 | 2.0 | | 4.00 | m | 2 | 25.8.19.4 |

② 받침콘크리트 재료분리  
1.0X1.5
