상주영천고속도로 2024~2025년 시설물 안전점검 용역  
(2025년 하반기 정밀안전점검)

# 외 관 조 사 망 도

창정교

2025.12

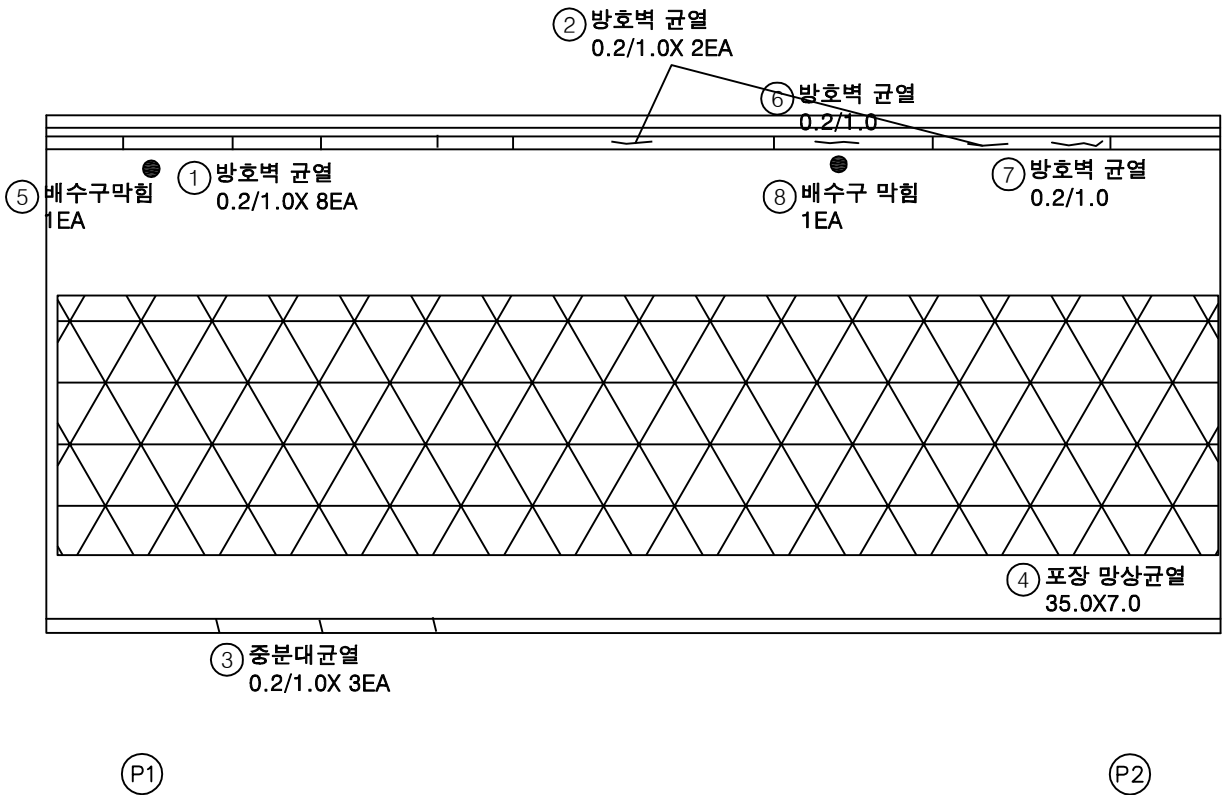
| 번호 | 구분 | 부재 | 손상내용 | 손상현황 | | | | | | 비 고 |
|---|---|---|---|---|---|---|---|---|---|---|
| 1 | 19하 | 방호벽 | 방호벽 균열 | 0.2 | 1.0 | | 4.00 | m | 4 | |
| 2 | 19하 | 신속이음 | 후타재 균열 | 0.2 | 0.3 | | 0.60 | m | 2 | |
| 3 | 19하 | 신속이음 | 후타재 파손 | | 0.1 | 0.1 | 0.01 | m <sup>2</sup> | 1 | 21상 보수 |
| 4 | 19하 | 교면포장 | 포장 망상균열 | 35.0 | 7.0 | | 245.00 | m <sup>2</sup> | 1 | |
| 5 | 19하 | 신속이음 | 후타재 재료분리 | | 0.6 | 2.0 | 1.20 | m <sup>2</sup> | 1 | 21상 보수 |
| 6 | 23하 | 신속이음 | 후타재 파손 | | 0.1 | 0.1 | 0.01 | m <sup>2</sup> | 1 | |
| 7 | 23하 | 신속이음 | 후타재 망상균열 | 0.2 | 0.5 | 2.0 | 2.00 | m <sup>2</sup> | 2 | 손상증가 |
| 8 | 23하 | 배수시설 | 배수구 막힘 | | | | 1.00 | EA | 1 | |
| 9 | 25하 | 신속이음 | 후타재 파손 | | 0.1 | 0.2 | 0.02 | m <sup>2</sup> | 1 | |
| 10 | 25하 | 신속이음 | 후타재 파손 | | 0.1 | 0.1 | 0.01 | m <sup>2</sup> | 1 | |
| 11 | 25하 | 신속이음 | 후타재 재료분리 | | 0.3 | 1.0 | 0.60 | m <sup>2</sup> | 2 | |
| 12 | 25하 | 신속이음 | 이물질 퇴적 | | 3.0 | | 3.00 | m | 1 | |
| 13 | 25하 | 방호벽 | 방호벽 균열 | 0.2 | 1.0 | | 1.00 | m | 1 | |

⑫ 이물질 퇴적  
L=3.0m⑪ 후타재 재료분리  
0.3X1.0 X2EA⑦ 후타재 망상균열  
0.5X2.0 X2EA  
(CW=0.2mm)⑩ 후타재 파손  
0.1X0.1⑨ 후타재 파손  
0.1X0.2⑬ 후타재 재료분리  
0.6X2.0⑥ 후타재 파손  
0.1X0.1⑧ 배수구 막힘  
1EA④ 후타재 균열  
0.2/0.3X2EA① 방호벽 균열  
0.2/1.0X4EA⑬ 방호벽 균열  
0.2/1.0④ 포장 망상균열  
35.0X7.0

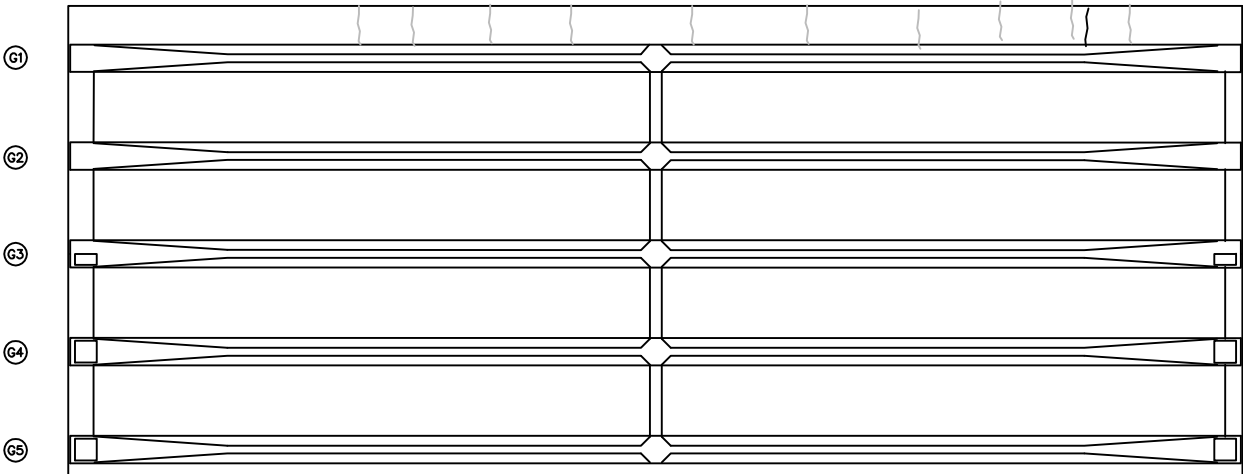
① 0.2/1.0 X10EA

② 0.1/1.0

| 번호 | 구분 | 부재 | 손상내용 | 손상현황 | | | | | | 비고 |
|---|---|---|---|---|---|---|---|---|---|---|
| 1 | 23하 | 바닥판 | 균열(0.3mm이하) | 0.2 | 1.0 | | 10.00 | m | 10 | 25'상 55.5 |
| 2 | 25하 | 바닥판 | 균열(0.3mm이하) | 0.1 | 1.0 | | 1.00 | m | 1 | |

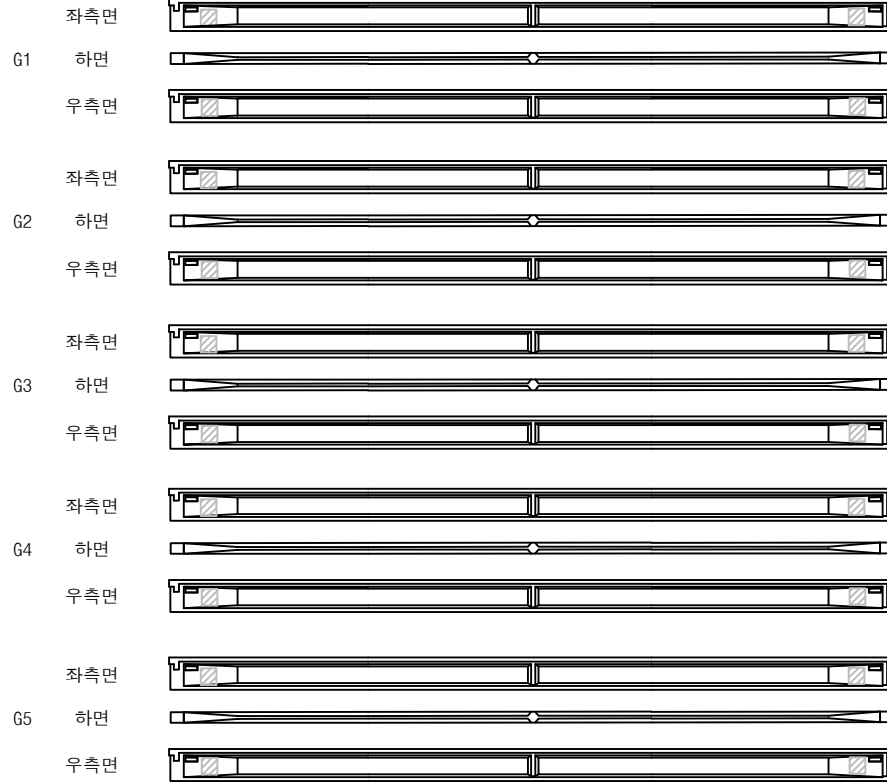
① 인양홀 파손  
0.2X0.2X10EA

② 인양홀 파손  
0.2X0.2X10EA

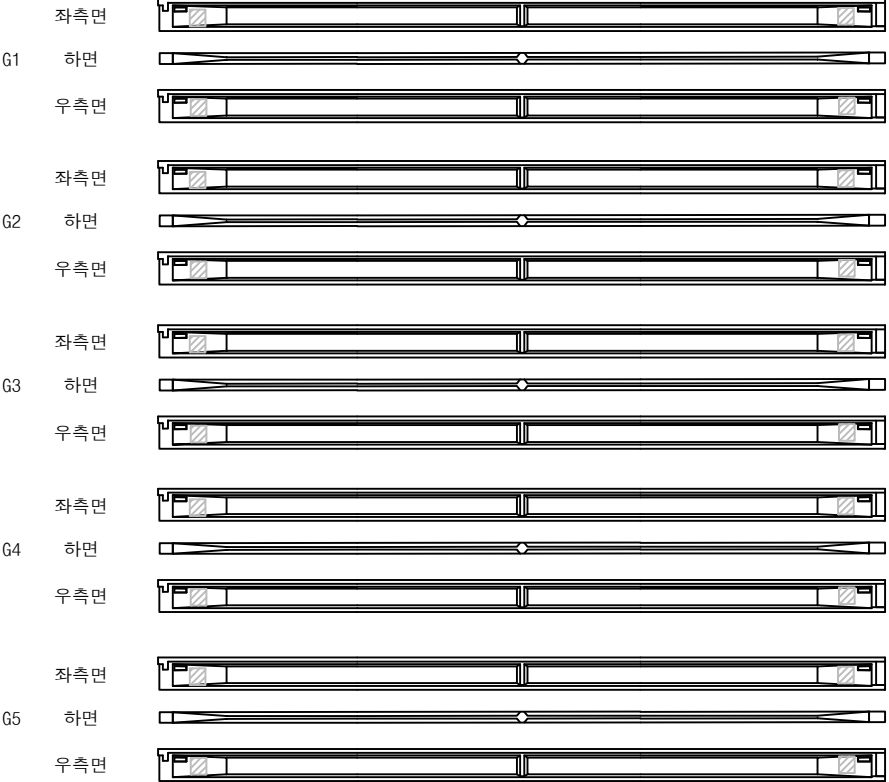
① 인양홀 파손  
0.2X0.2X10EA

② 인양홀 파손  
0.2X0.2X10EA

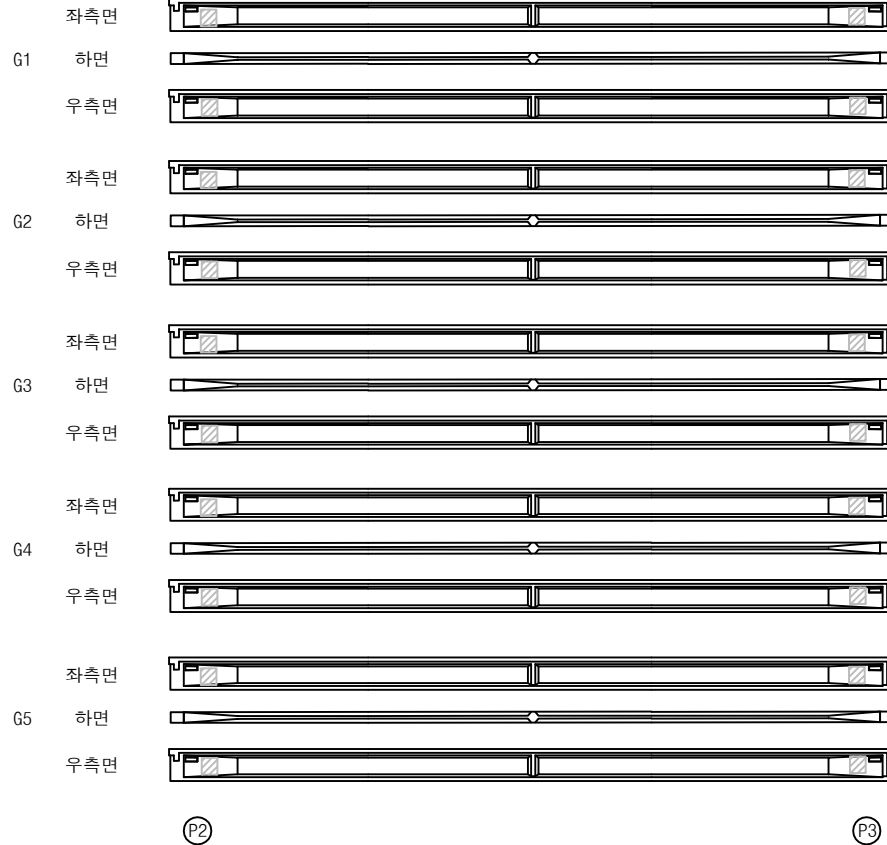
① 인양홀 파손  
0.2X0.2X10EA② 인양홀 파손  
0.2X0.2X10EA

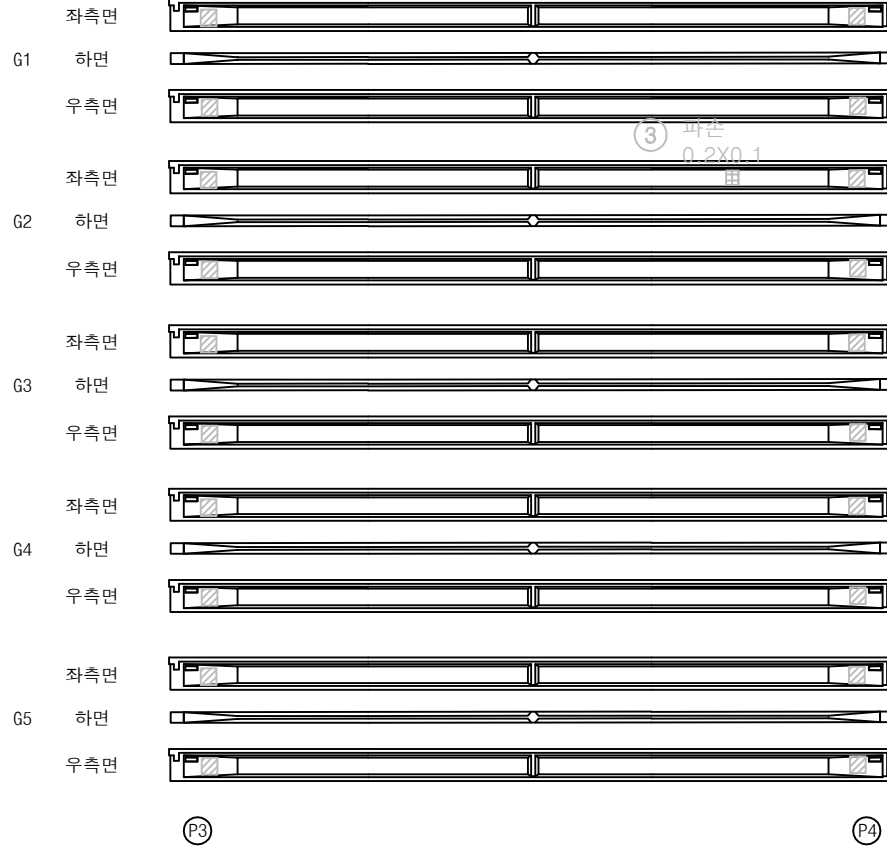
① 인양홀 파손  
0.2X0.2X10EA② 인양홀 파손  
0.2X0.2X10EA③ 파손  
0.2X0.1

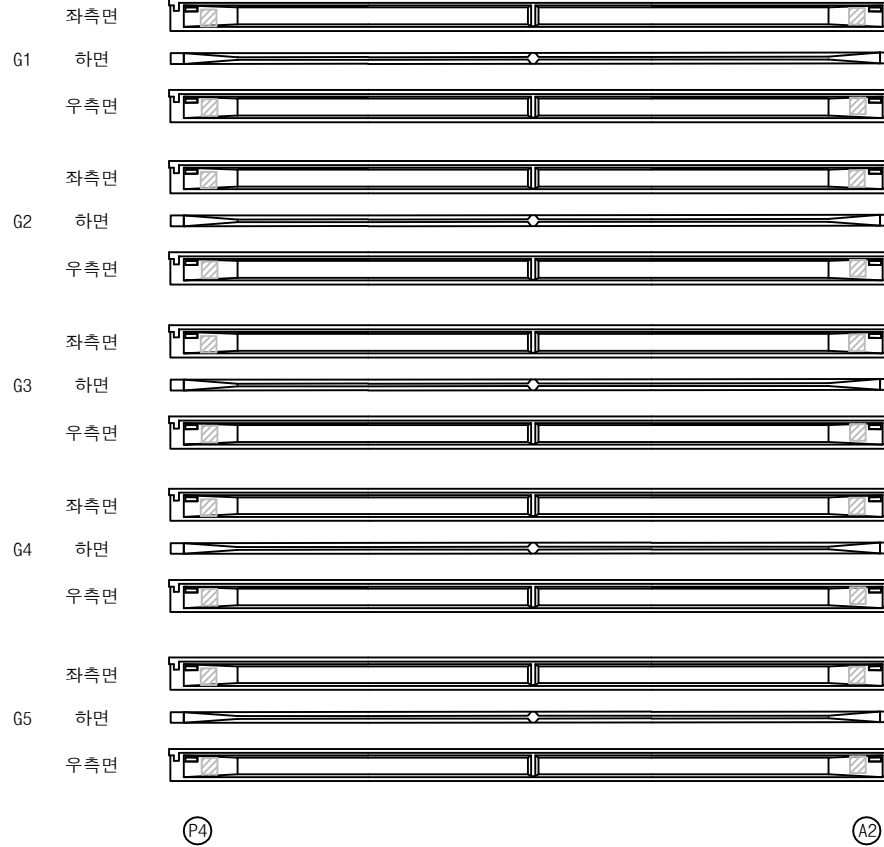
① 인양홀 파손  
0.2X0.2X10EA② 인양홀 파손  
0.2X0.2X10EA

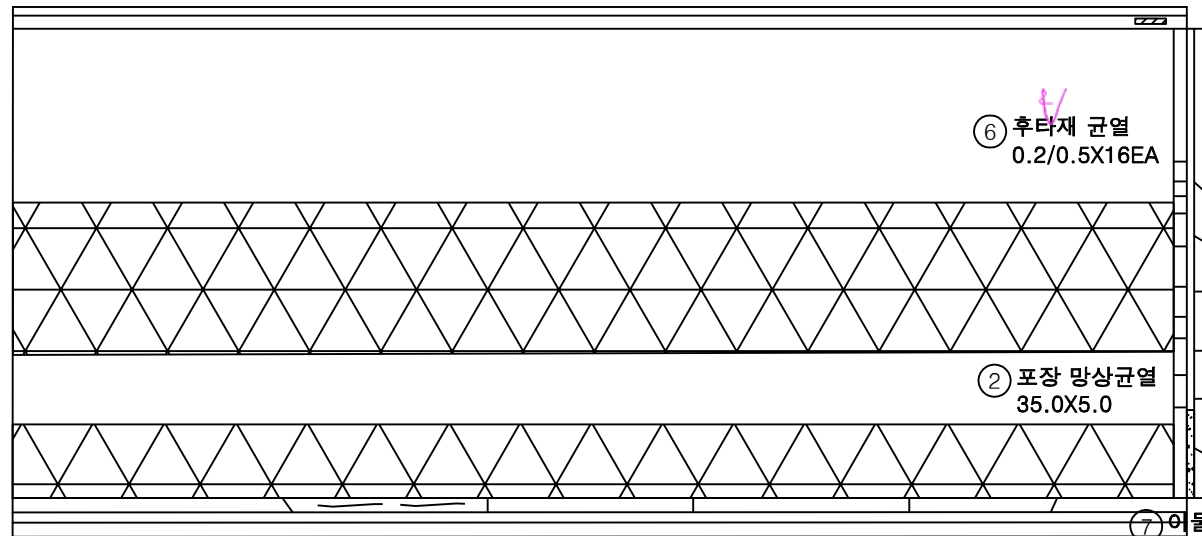
| 번호 | 구분 | 부재 | 손상내용 | 손상현황 | | | | | | 비고 |
|---|---|---|---|---|---|---|---|---|---|---|
| 3 | 19하 | 교면포장 | 포장 망상균열 | | 35.0 | 1.0 | 35.00 | m | 1 | |
| 4 | 19하 | 방호벽 | 방호벽 균열 | 0.2 | 1.0 | | 2.00 | m | 2 | |
| 5 | 19하 | 방호벽 | 방호벽 균열 | 0.2 | 1.0 | | 5.00 | m | 5 | |

④ 방호벽 균열  
0.2/1.0X2EA⑤ 방호벽 균열  
0.2/1.0X5EA③ 포장 망상균열 L=3.0m  
35.0X1.0

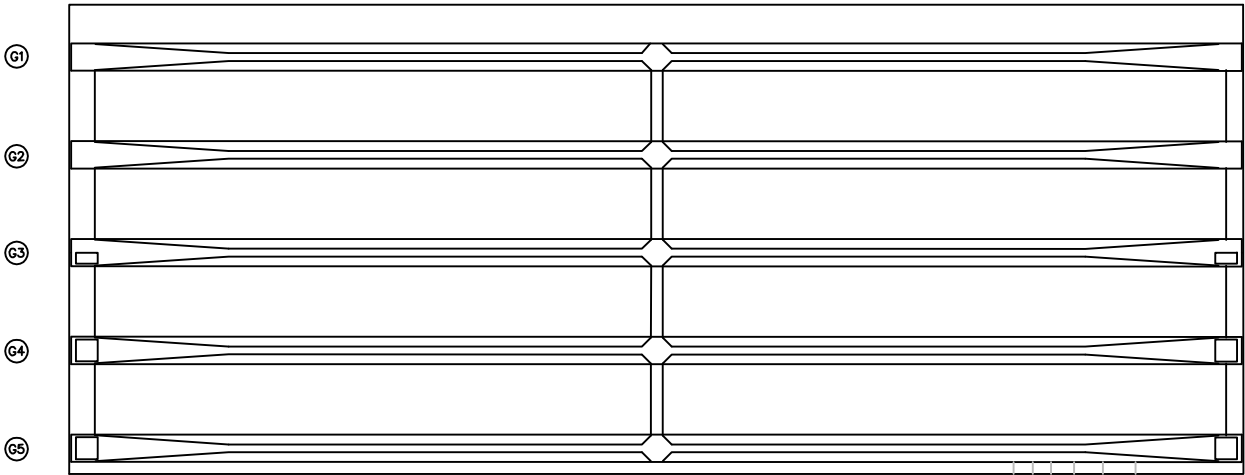
① 0.1/1.0X6EA

| 번호 | 구분 | 부재 | 손상내용 | 손상현황 | | | | | | 비고 |
|---|---|---|---|---|---|---|---|---|---|---|
| 1 | 19하 | 바닥판 | 균열(0.3mm미만) | 0.1 | 1.0 | | 6.00 | m | 6 | 25상 보도 |

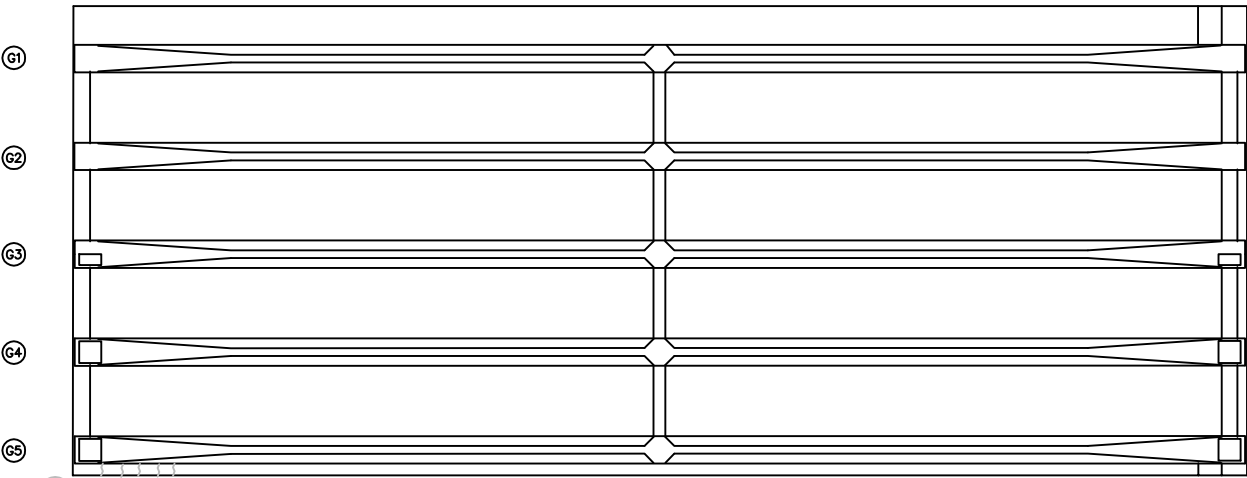
① 0.1/1.0 X5EA

| 번호 | 구분 | 부재 | 손상내용 | 손상현황 | | | | | | 비고 |
|---|---|---|---|---|---|---|---|---|---|---|
| 1 | 23하 | 바닥판 | 균열(0.3mm미만) | 0.1 | 1.0 | | 5.00 | m | 5 | 25상부보강 |
